ZORISLAV HORVAT

## O NEKIM OSOBINAMA SAKRALNE ARHITEKTURE U LICI NAKON PROTJERIVANJA TURAKA

UDK: 726.54(497.5 Lika)"15/19"  
Izvorni znanstveni članak  
Ur.: 2003-12-22

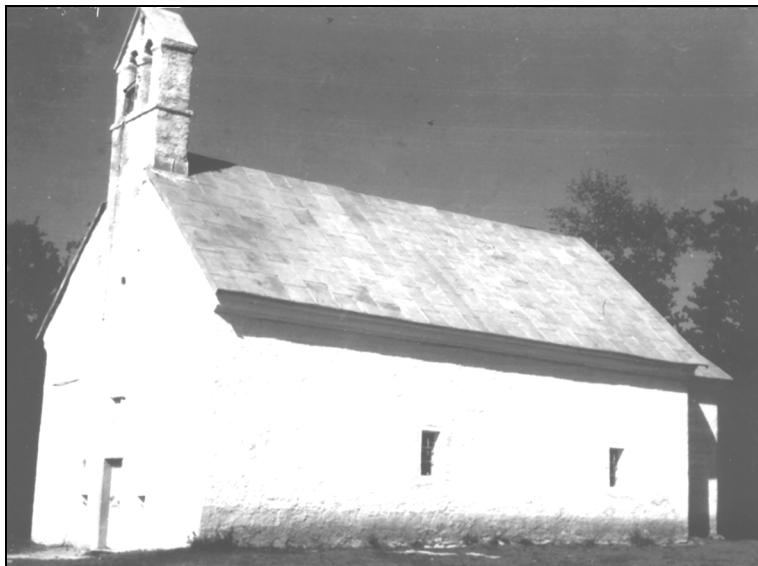
Sl. 2. Mušaluk, kapela Sv. Duha, pogled s jugozapada (snimio V. Henneberg, 1921.; negativ u Fototeci Zavoda za kulturu, Ministarstvo za kulturu, Zagreb)

Brod je osvjetljavalo šest prozora, pravokutna otvora, po dva u svakom zidu (Sl. 1, 2), no ona dva na glavnem, zapadnom pročelju nedavno su zazidana. Pjevalište uz zapadno pročelje je drvena konstrukcija, koju podržavaju dva zidana stupca. Kamena je škopionica postavljena pred desni stupac pjevališta, kružna oblika: sastojao se od kamenice za sv. vodu i stupa, sve prilično rustično izrađeno.

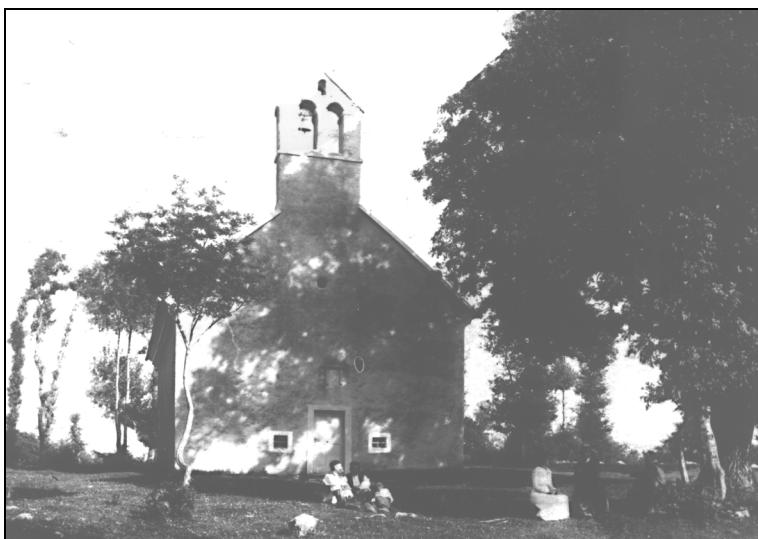
Sl. 3. Mušaluk, kapela Sv. Duha, glavno (zapadno) pročelje (snimio Ivan Rupčić, 1916.; negativ u Fototeci Zavoda za kulturu, Ministarstvo za kulturu, Zagreb)

Pročelja su jednostavna, pomalo grube površine, dok su oko prozora i vratiju izvedeni glatki jednostavni okviri. Glavno pročelje, zapadno, podsjeća svojom strukturom na srednjovjekovne kapele (Sl. 4),<sup>25</sup> te one obnovljene oko 1700.<sup>26</sup> Ulaz ima pravokutni otvor s kamenim okvirom i s kamenom pločom o gradnji kapele iznad njega. Lijevo i desno od njega dva su pravokutna, nisko postavljena prozora, koji su nedavno zazidani. Na vrhu zabata glavnog pročelja uzdiže se zvonik na preslicu s dva otvora za zvona (Sl. 3). Krovište je dvostrešno, pokriveno limom.

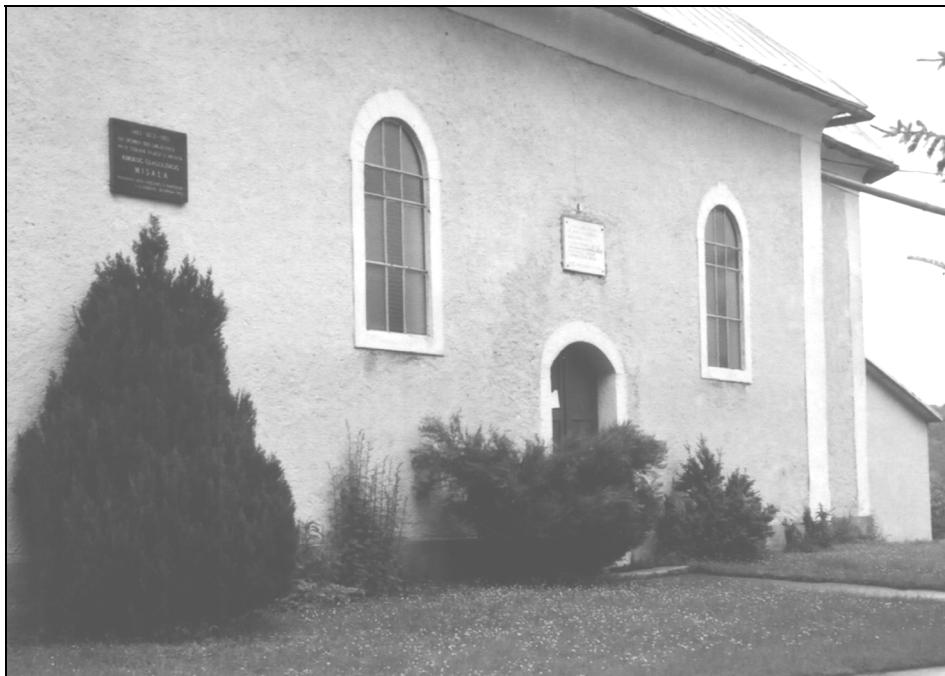
Sl. 8. Gornji Kosinj, župna crkva sv. Antuna Padovanskog, južno pročelje (snimio Z. Horvat, 2002., Konzervatorski odjel u Zagrebu, Uprava za zaštitu kulturne baštine, Ministarstvo kulture, Zagreb)

Pogledajmo sad pobliže današnju župnu crkvu sv. Antuna Padovanskog u Gornjem Kosinju. Smještena je na malo uzvišenje posred mjesta te se vidi i iz daljega (Sl. 5). Crkva se sastoji od kratkoga, trostrano završenog svetišta i oduljeg broda (veličina prostora je  $6,65 \times 17,6$  m; Sl. 6). Crkva je pravilno orijentirana. Pred glavnim pročeljem uzdiže se zvonik s jednostavnom baroknom lukovicom. Uz sjevernu stranu prizidana je starija sakristija, a s istoka je recentna prigradnja – prostorija za pastoralni rad. Cijeli je prostor oko crkve okružen nižim zidom, postavljenim na rubu strmine, a prilaz je samo s juga. I brod i svetište pokriveni su ravnim stropom. U samoj crkvi nema baš nikakvih pojedinosti koje bi imale izrazito srednjovjekovno oblikovanje. Jedino što bi moglo imati srednjovjekovna obilježja, jesu tlocrt i škropionica s ljudskom glavom, "klesanom na romanički način".<sup>37</sup> U zapadnom dijelu broda nalazi se recentno pjevalište. Zvonik ima tlocrtnu veličinu  $4,11 \times 4,24$  m, što odgovara tlocrtnim osobinama nekih drugih zvonika u Lici u srednjem vijeku,

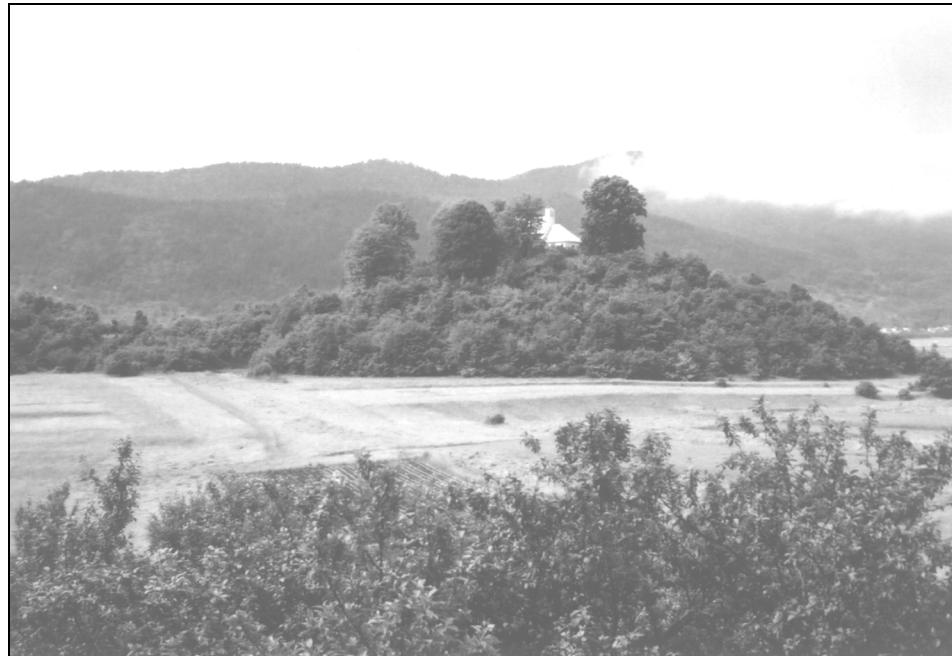
Sl. 15. Donji Kosinj, pogled na kapelu sv. Petra na položaju "Kloštar" (snimio Z. Horvat, 2002., Konzervatorski odjel, Uprava za zaštitu kulturne baštine, Ministarstvo kulture, Zagreb)

Kapela sv. Petra podignuta je na omanjem humku koji očito nije nikada plavljen. Kapela nije pravilno orijentirana, tj. svetište je okrenuto prema jugu. Tlocrt kapele sv. Petra naizgled je romanički, s ravno pokrivenim brodom, koji završava polukružnom apsidom. Pred glavnim je pročeljem zatvorena lopica (Sl. 14). Osim kapele, nema nikakvih tragova nekakvog drugog zida, zaostalih od samostanskih građevina, no ondje je dovoljno prostora za podizanje samostana. Naravno, to bi tek trebala pokazati arheološka istraživanja.

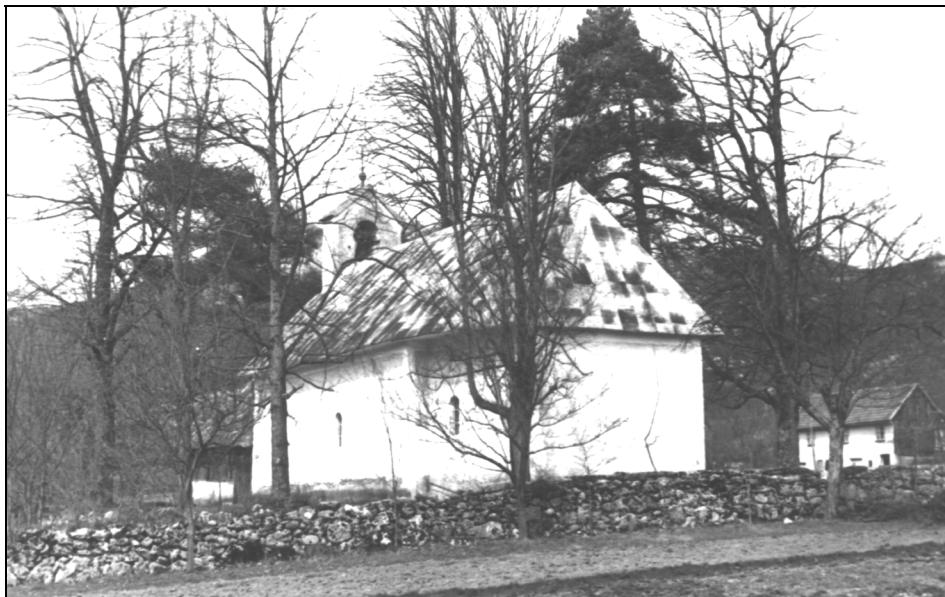
Sl. 18. Kosinjski Bakovac, kapela sv. Vida, pogled na kapelu s jugoistoka – cesta iz Gornjeg Kosinja prolazi desno od kapele (snimio B. Lučić 1986., Hrvatski restauratorski zavod)

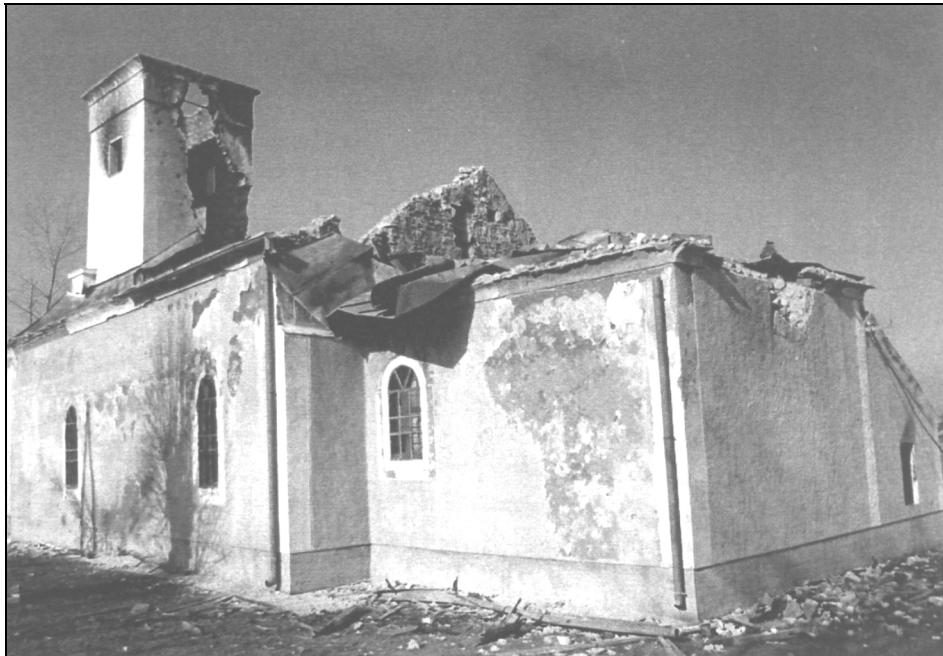
Sl. 22. Lički Novi, župna crkva sv. Antuna Padovanskog, ratna šteta iz 1991.,  
(snimio Milan Pezelj, 1994., Konzervatorski odjel u Karlovcu, Uprava za zaštitu  
kulturne baštine, Ministarstvo kulture, Zagreb)

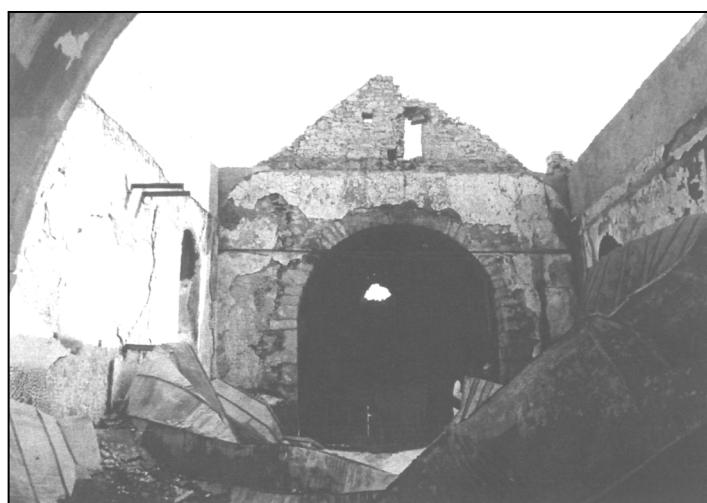
Sl. 23. Lički Novi,  
župna crkva sv.  
Antuna Padovanskog, ratna šteta iz  
1991., (snimila  
Ana Matanić,  
1992., Konzervatorski  
odjel u  
Karlovcu, Uprava  
za zaštitu kulturne  
baštine, Ministarstvo  
kulture,  
Zagreb)

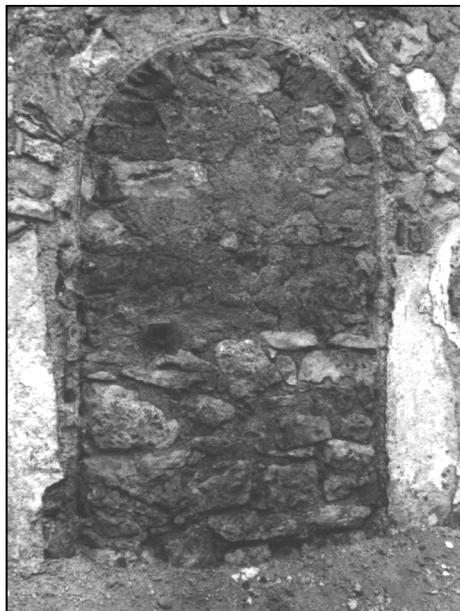
S1. 26. Lički Novi, župna crkva sv. Antuna Padovanskog, zazidana mala niša u brodu (snimio Z. Horvat, Konzervatorski odjel u Zagrebu, Uprava za zaštitu kulturne baštine, Ministarstvo kulture, Zagreb)

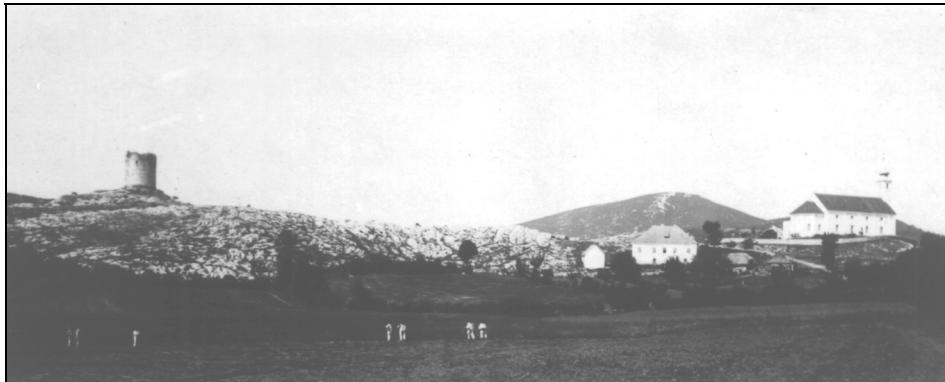
Sl. 27. Perušić, veduta iz 1896.; lijevo kaštel Perušić, desno župna crkva sv. Križa, lijevo od crkve je župni dvor (snimio E. Laszowski, negativ u Fototeci Zavoda za kulturu, Ministarstvo kulture u Zagrebu)

Župna je crkva sv. Križa u Perušiću najveći sakralni objekt u Lici (dužina je 34 m, širina je 13,85 m) a čine je prostrani brod s po četiri kapele na svakoj strani, kratko poligonalno svetište, sakristija uz južnu stranu svetišta, te zvonik pred glavnim pročeljem (Sl. 28). Iznad bočnih kapela su empore, koje imaju svoje prozore. Strop je i u brodu i u svetištu ravan, te iste visine. Zidovi u unutrašnjosti lijepo su oslikani i uređeni.

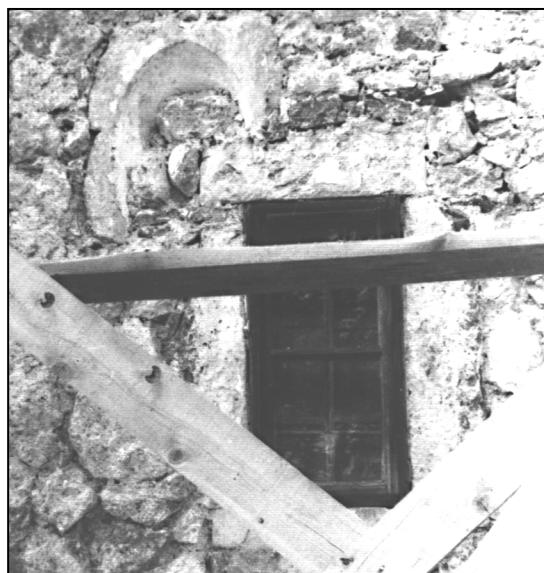
Sl. 30. Perušić, župna crkva sv. Križa, spolij u južnom zidu sakristije (snimio vlč. gosp. J. Mustać, 1986.)
