ANTE GLAVIČIĆ

OBNOVA KATEDRALE BLAŽENE DJEVICE MARIJE U SENJU 2001.

Nalaz srednjovjekovne crkve na mjestu sakristije

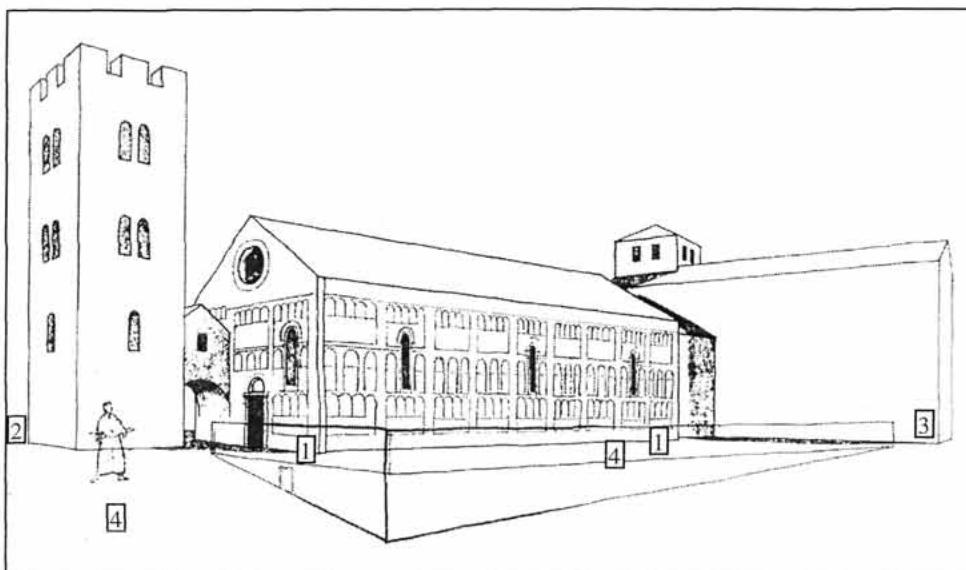
Sl. 1. Zamišljeni perspektivni izgled katedrale sv. Marije (1), staroga tornja (2), stare biskupije (3) i trga Cimiter (4). M. Viličić, 1967-68, Sl. 25.

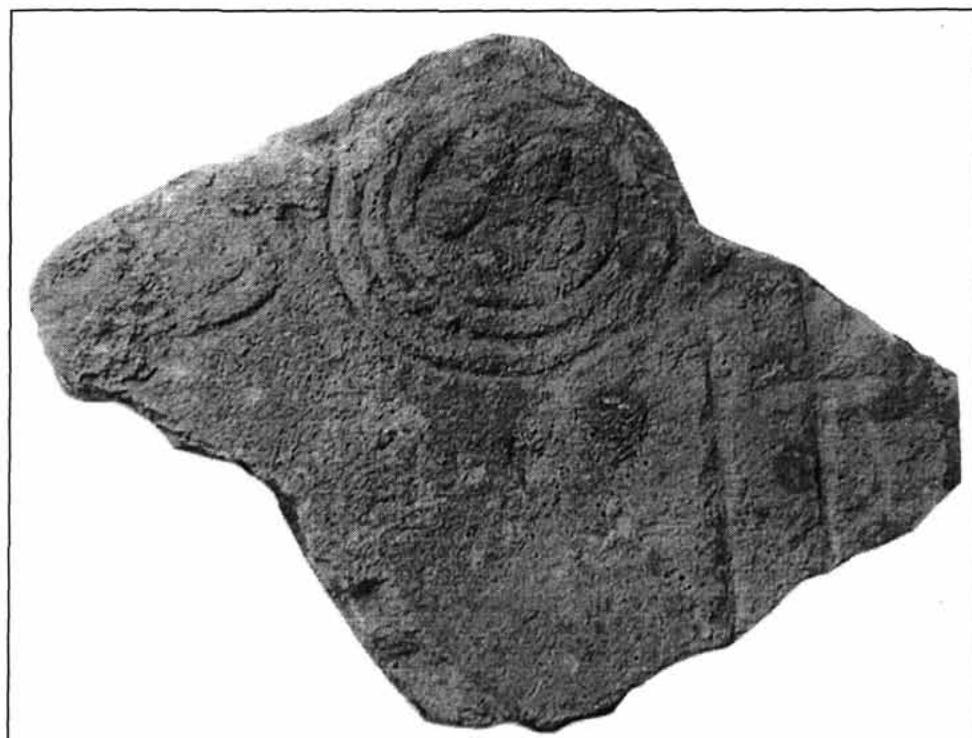
Sl. 2. Odlomak pleterne plastike sa znakom križa iz nekoga kasnoantičkog sarkofaga ili oltarne pregrade 5./6. st. pronađen u zidu stare biskupije.

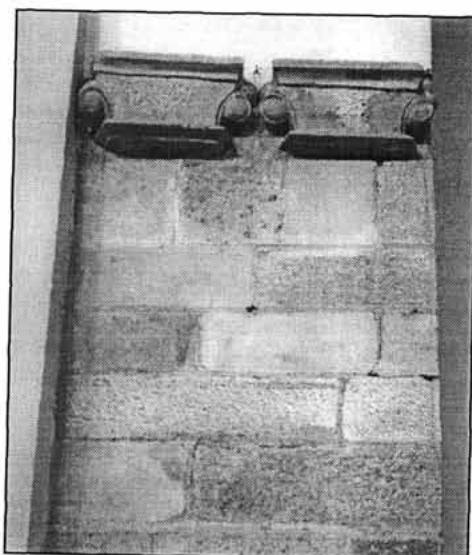
Sl. 3. Ostatci dvaju romaničkih kapitela s desnog stupa zida svetišta katedrale (snimio dr. Vuk Krajač, 1947.).

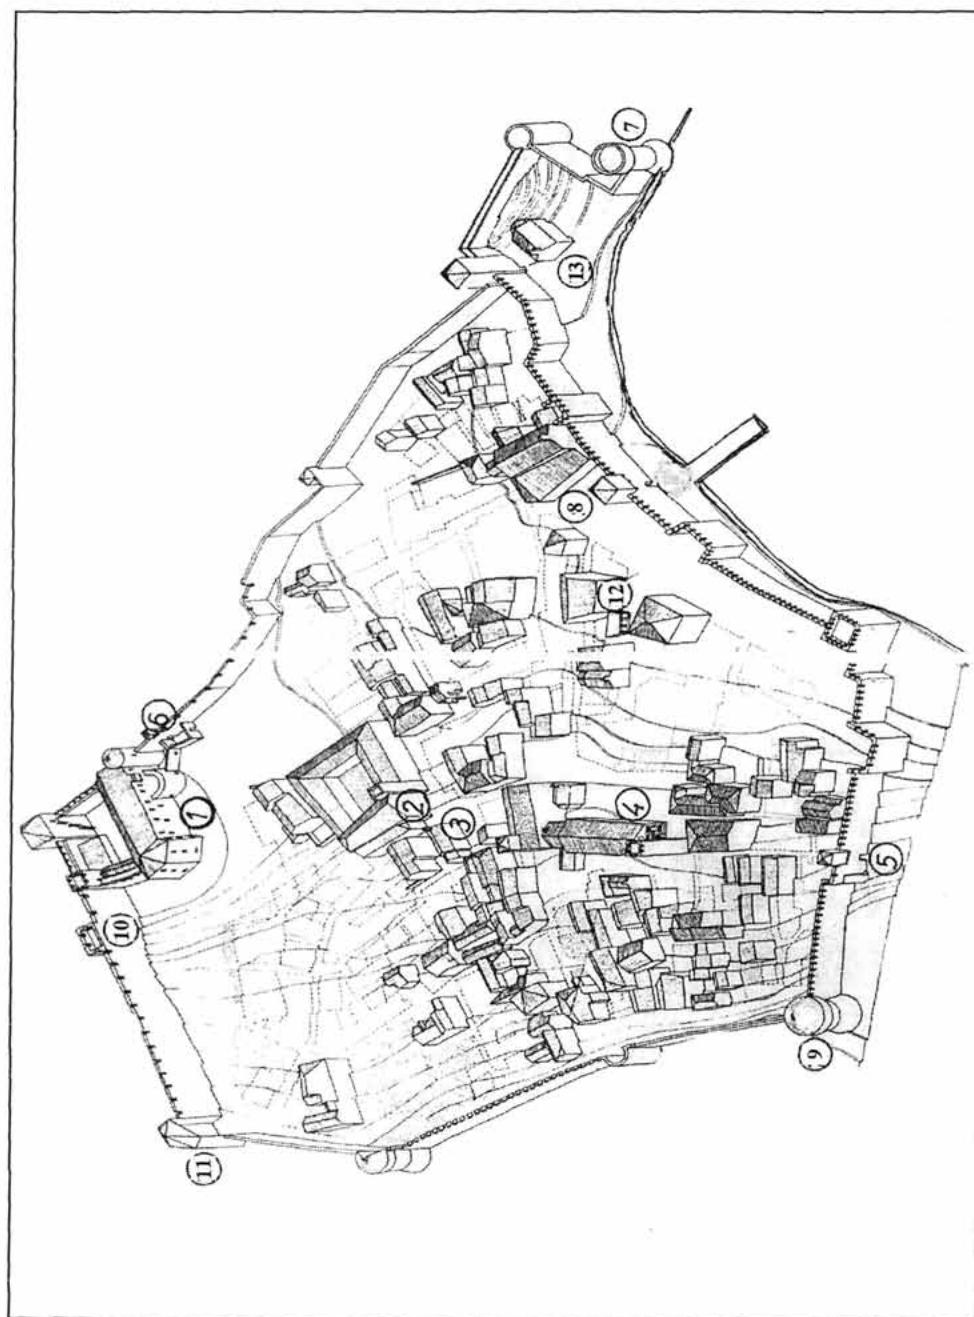
Plan I. (lijevo) Idealna rekonstrukcija grada Senja unutar zidina u 16./17. st., iz studije za maketu, autorice dr. Melite Viličić, profesorce Arhitektonskog fakulteta u Zagrebu, 1970. Izbor i lokacije važnijih spomenika i objekata od 1 – 14 (A. Glavičić, 2001): 1. Gradska kaštel – Ožegovićianum 13./14. st.; 2. crkva i samostan sv. Franje; 3. crkva sv. Ivana (zgrada "Uskok"), 4. katedrala sv. Marije; 5. stari toranj, sjeverna gradska – Mala vrata, 6. stara Velika vrata, zatvorena 1780.; 7. kula Šabac (Sv. Sabe); 8. crkva sv. Nikole i samostan (srušeni 1870.), 9. Leonova ili Papina kula; 10. nova Velika vrata, završetak ceste Josefine, 1779.; 11. istočna gradska vrata uz Gulden kulu ("Komunalac"), srušena 1898., 12. stara gradska vijećnica s lodžom 13./14. st., 13. crkva sv. Antuna (poslovница Autotransa).

- Treća izmjena dogodila se u vrijeme biskupa Andrije od Mutine 1497.,⁹ kako je to zasvjedočeno natpisom na nadvratniku vrata koja vode u sakristiju (Plan I.).

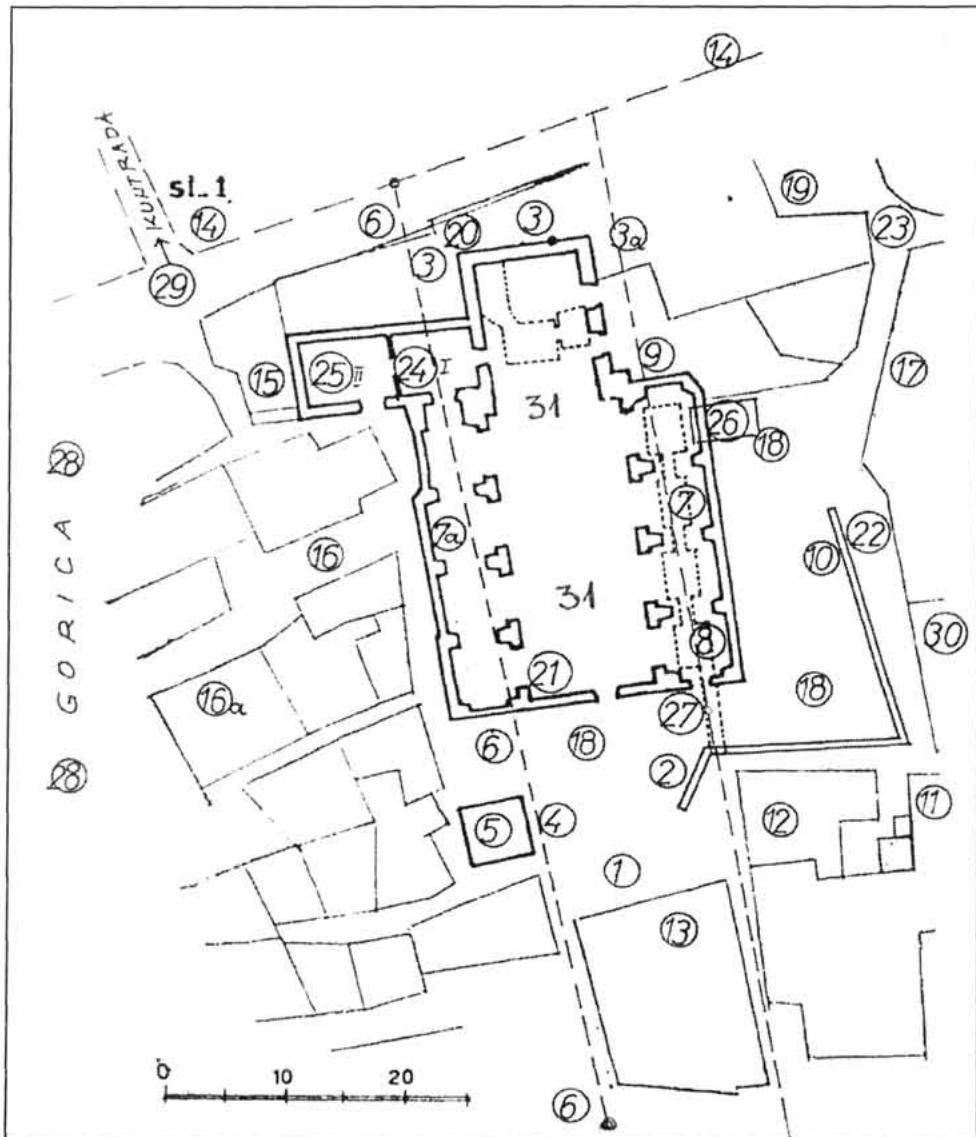
Plan II. Lokacija i tlocrt katedrale sv. Marije u Senju, stanje nakon restauracije 1946. – 1947. izvadak iz studije dr. Melite Viličić, *Senjski zbornik*, 3, 1968, str. 57, Sl. 13. Izvršene radnje rušenja i izgradnje ulica i zgrada u širem okružju katedrale tijekom prošlosti (A. GLAVIČIĆ, 2001): 1. položaj utvrđenoga ranokršćanskog kompleksa (R. STARAC, 1999); 2. ogradni zid groblja Cimiter – nalazi spolja antičke arhitekture; 3. temeljni ostaci

antičkog hrama Velike božice (I. Degmedžić, 1950.); 3a. položaj nalaza kasnoantičke kamene plastike; 4. lokacija staroga tornja iz 1000. (?), srušen 1900.; 5. današnji toranj iz 1900.; 6. pravac pružanja najstarije senjske ulice od Malih vrata, Trga M. Ožegovića, kuće Živković, stari toranj, uz sjeverni zid katedrale i stare biskupije do Ulice P. Vitezovića; 7. desna pomoćna lađa katedrale (poč. 18. st.); i 7a. lijeva pomoćna lađa katedrale; 8. podzemne kripte pod desnom lađom i svetištem katedrale; 9. cisterna uz staro svetište; 10. južni zid Cimitera, ostaci starije arhitekture; 11. podrum zgrade Vukasović (Gradski muzej Senj) ostaci stare arhitekture; 12. prizemlje izgorjele kuće istočno od muzeja, ostaci stare crkve (?); 13. podrum kuće zlatara Živkovića; 14. Ulica P. Vitezovića; 15. mjesto srednjovjekovne kuće, moguće apside crkve Imije Raduč (?); 16. položaj crkve sv. Jurja iz 1540.; 16a) rodnica S. S. Kranjčevića; 17. Sakralna baština Senjske biskupije; 18. Trg Cimiter – staro gradsko groblje, 19. stari Mljekarski trg; 20. položaj stare biskupije; 21. ostaci staroga zida katedrale; 22. Ulica između Cimitera i Župnog ureda, pod pločama ostaci stare arhitekture; 23. raskrižje ulica – ostaci stare arhitekture; 24. Stara ulica od Malih vrata do Ulice P. Vitezovića – sada sakristija I; 25. Sakristija II. – crkva Imije Raduč (?), položaj crkve sv. Ane, južno uz katedralu; 27. renesansni portal – desna lađa katedrale; 28. predio grada Gorica; 29. ulica prema Širokoj kuntradi; 30. Župni dvor; 31. glavna lađa katedrale, arheološki neistraženo područje.

Godine 1497. u vrijeme biskupa Andrije od Mutine s lijeve strane svetišta izgrađena je nova sakristija (Plan II.).¹⁹ Pretpostavlja se da se zbog tih radnji, ali i za potrebe liturgije porušila starija polukružna apsida (prepostavka M. Viličić). Tada je došlo do izgradnje nove apside kvadratne osnove u pravcu istoka do stare biskupije. Ovdje se mora spomenuti da su tada (1497.) zazidana jedna mala starija vrata koja su vodila iz svetišta desno u sakristiju i biskupiju, što se registriralo pri zadnjem uređenju svetišta oko 1985. Kada se probio otvor za nova vrata s lijeve strane svetišta, izašlo se na jedan javni prostor – dio ulice koja je tada prolazila stoljećima. Promatrajući starije planove Senja (Plan I.), opaža se da od Malih ili Biskupovih vrata ravno vodi jedna od važnijih senjskih ulica koja prolazi preko današnjeg Trga M. Ožegovića, uz kuću Živković, sa sjeverne strane staroga tornja i katedrale, uz svetište sve do izlaza na Ulicu P. Vitezovića (kuća, mesnica M. Tomljanovića).²⁰ Za sada ne bismo dalje tumačili pravac pružanja ove na žalost bezimene stare ulice. Kada sagledamo čitavu situaciju, uočavamo da se nasuprot izlazu – novim vratima, nalazila jedna druga zgrada za koju pretpostavljam da je ostatak jedne srednjovjekovne crkvice kojoj na žalost ne znamo titulara i vrijeme izgradnje. Za novu sakristiju (Plan II.) s lijeve i desne strane ulice podignuti su novi bočni zidovi te je tako dobiven nov koristan prostor. Sada je obližnja zgrada – crkva izgubila prvobitni značaj, odnosno pristup do nje je zatvoren. Ova crkva je uz novu sakristiju dobila novu namjenu, i to kao crkveno spremište, ali još korisnije kao arhiv

Kada se početkom 2001. započelo s radovima na vanjskom uređenju katedrale,²³ na sakristiji je sa sjeverne, istočne i južne strane otučena sekundarna žbuka. Bez obzira na ograničene mogućnosti uvida i istraživanja primjećeno je da je zgrada sakristije (Plan II.) neka stara crkva koja je nekada imala lijepu kamenu fasadu, što se utvrdilo pregledom zidova sjeverne i južne strane zgrade. Kameni kvadri sivoga vapnenca fino su klesani, prosječna im veličina iznosi 30 x 30 cm, složeni su u horizontalne nizove. Te zidne površine tijekom vremena dobrim su dijelom oštećene pri otvaranju – proširenju novih prozorskih otvora na sjevernoj strani zgrade, ali i uklanjanjem pročelnog zida i integracijom sa sakristijom. Do bombardiranja Senja 1943. s istočne strane sakristije (Plan II.) nalazila se neka manja zgrada koja bi mogla biti ostatak starog svetišta (apside) četvrtaste osnove. Pri ranijoj sanaciji toga zida sakristije, a posebno ovom prilikom, na toj zidnoj plohi nismo ni mogli primijetiti ostatke staroga zida koji je moguće srušen u bombardiranju 1943. Prostor te male zgrade mogao je biti svetište crkve, u osnovi i izgledu je oblika kakav se prakticira u izgradnji srednjovjekovnih crkava u Senju: Sv. Ivan Krstitelj (zgrada "Uskok"), Sv. Juraj uz katedralu, Sv. Marija Magdalena. Da bismo ovu zamisao potvrdili ili odbacili, prijeko je potrebno da se prostor arheološki istraži. Tezu da se radi o crkvi, potvrđuje njezin visoki bačvasti svod, bez nadogradnje kata, njezino jedva vidljivo spajanje svoda sakristije. Svod ove crkve vjerojatno je izgrađen od opeke

vratima i što su u više navrata poharali senjsku okolicu. U biskupovo vrijeme u Senju su učinjene pripreme i 1494. počela je s radom "senjska glagoljska tiskara", u svetištu katedrale izgrađena je nova sakristija koja je početkom 18. st. produžena (Plan II.).

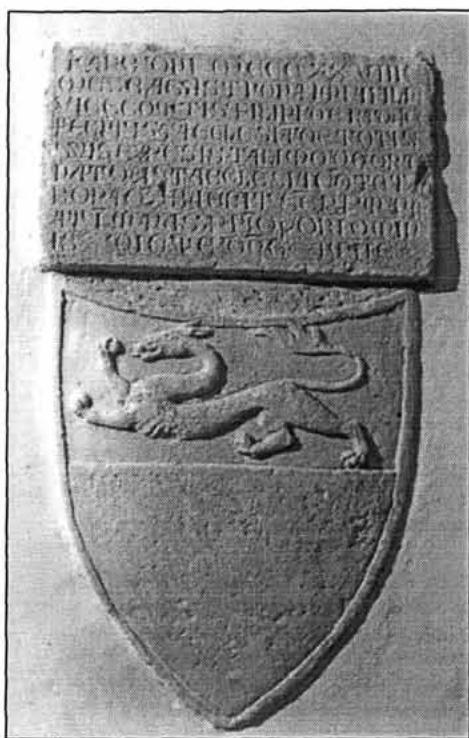
Sl. 4. Natpis Imije Raduč iz 1329. s obiteljskim grbom, sada u zidu pod korom.

strane pomoćne lađe, gdje se i danas nalazi. Iz natpisa saznajemo da je Imija kći Filipa Raduča, podknežina senjskoga, da je 1329. izgradila neku crkvu o svom trošku. Na natpisu se ne spominje kojemu je svecu crkva bila posvećena, što nam danas otežava njezinu ubikaciju. U svakom slučaju pronađena crkva (sakristija II) sagrađena je negdje početkom 14. st., ako ne i ranije. S obzirom na Imiju (ženu) pretpostavljam da je crkva bila posvećena nekoj sveticil? Iz toga vremena u Senju unutar zidina spominju se, ali još nisu locirane sljedeće crkve: sv. Inocencija, sv. Jurja (starija?), koju su dobili templari 1184., ova Imijina, i jedna

²⁴ Pri obnovi katedrale 1948. pristupilo se raščišćavanju ruševina i tada je pronađena do tada nepoznata ploča s natpisom koja je kao spomenik tada ugrađena u crkvu pod korom. Prve vijesti o nalazu i ugradbi u katedrali donosi Vuk KRAJAČ, 1956, 146-147. Krajač donosi prijepis latinskog natpisa i njegov prijevod. Na žalost, Krajač ne navodi podatke gdje je ploča nadena pa nam ne preostaje nego nagadati o crkvi u kojoj je stajala od 1339. Mislim da bi crkva navedene Imije bila sakristija II. ili pak crkva sv. Ane.

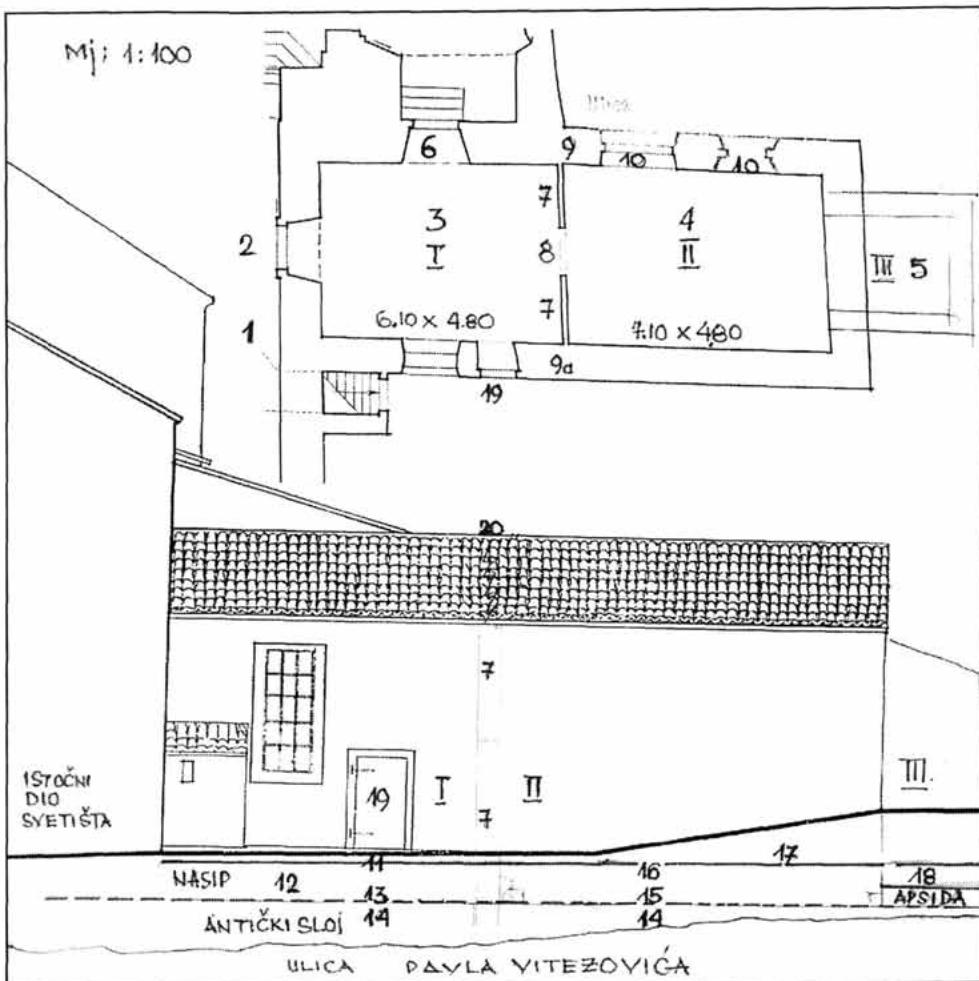
Tlocrt i presjek sakristije katedrale sv. Marije u Senju prema studiji dr. Melite Viličić, *Rad JAZU*, knj. 360, 1971. Dodatak arhitektonski snimci 29. i 22. Omjer 1:100 (1963.): 1. Svetište katedrale; 2. Vrata sakristije Mutine iz 1497.; 3. Sakristija I (Mutine, stara ulica); 4. Sakristija II proširena od biskupa Bedekovića, crkva Imije Raduč (?); 5. Apsida bivše crkve Imije Raduč (?); 6. Pomoćna vrata sakristije, za lijevu ladu; 7. Pregrada između sakristije I i II – moguće pročelje Imijine crkve; 8. Vrata moguće Imijine crkve; 9. i 9a. bočni zidovi crkve, sada sakristija II; 10. Novi široki prozori; 11. Prvotni nivo poda sakristije I; 12. Nasip u sakristiji I; 13. Nivo stare ulice Mala vrata – P. Vitezovića; 14. Antički sloj hrama Velike božice; 15. Pod zamišljene Imijine crkve; 16. Nasuti sloj produžene sakristije II; 17. Današnji pod sakristije II. (parket); 18. Zamišljeni pod apside Imijine crkve; 19. Pomoćna vrata iz sakristije na Ul. P. Vitezovića, 20. Moguća linija spajanja krovova sakristije I i II.

ili sedre, počiva na debelim bočnim zidovima gotovo 1 m debljine, kako je to uobičajeno u drugih crkava toga vremena. Prema unutarnjim izmjerama dužina crkve iznosi 7 – 7,5 m dužine i 4,80 m širine, a apside otprilike 3 x 3 m. Visina crkve u sredini od poda do središta luka iznosi 5 – 6 m, što je teško odrediti s obzirom na to da je čitav prostor u odnosu na ulicu do danas nasipan, povišen do oko 1 metar visine. Na zidu sa sjeverne strane sakristije stoje dva velika i široka prozora čiji su otvori zaštićeni kovanim rešetkama, radi sigurnosti crkvenog inventara i arhivske građe koja se ovdje čuvala. Ti široki prozori s lučnim zasvođenjem vjerojatno su zamjenili one starije uske i visoke. Tezu da se ovdje radi o crkvi već spomenute Imije, učvršćuje kameni natpis s grbom Imije Raduč iz 1329., navodno pronađen pri obnovi katedrale i raščišćavanju okolnih ruševina. Tada je natpis²⁴ uzidan pod korom s desne

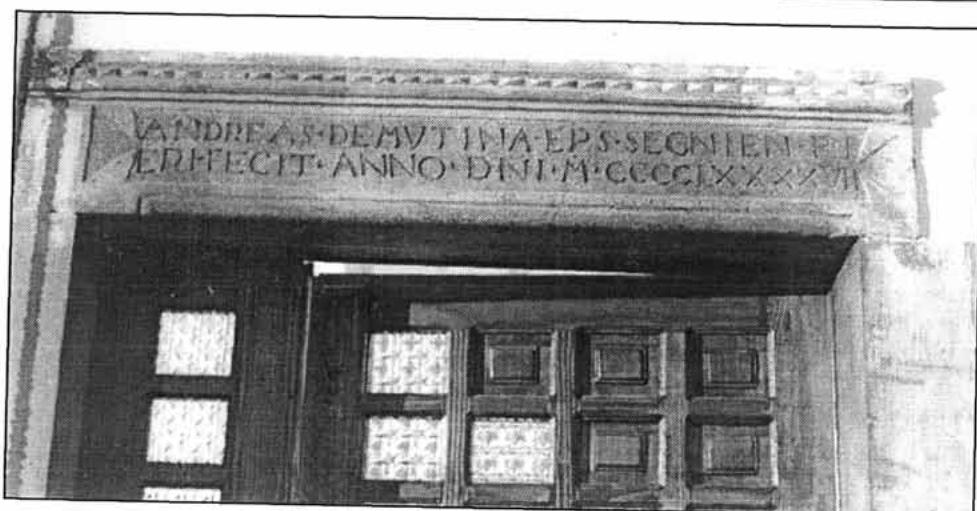
Sl. 5. Profilirani nadvratnik ulaznih vrata u sakristiju koju je uredio senjski biskup Andrija od Mutine, 1497.

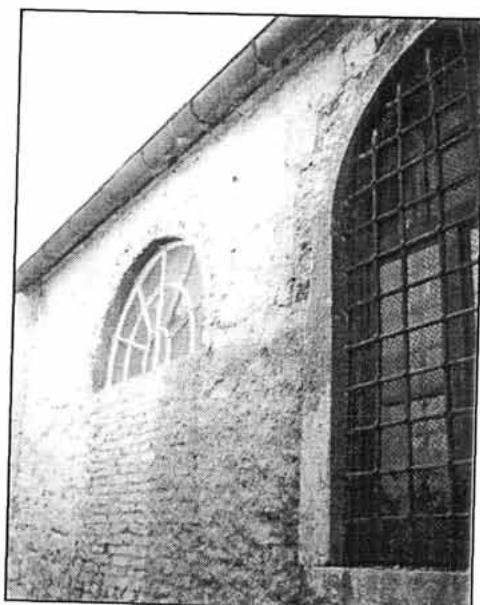
Sl. 6. Lijeva strana zida ranosrednjovjekovne romaničko-gotičke crkve danas u sastavu sakristije, snimka od zapada, A. Glavičić 2001.

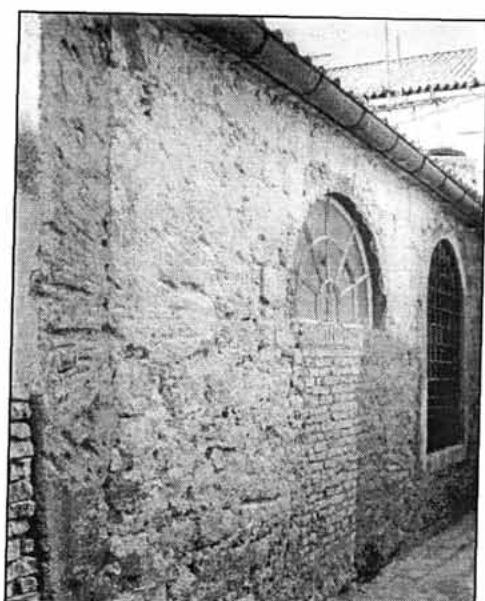
Sl. 7. Lijeva strana zida ranosrednjovjekovne crkve u sastavu sakristije (II) katedrale, snimka od sjevera, A. Glavičić 2001.

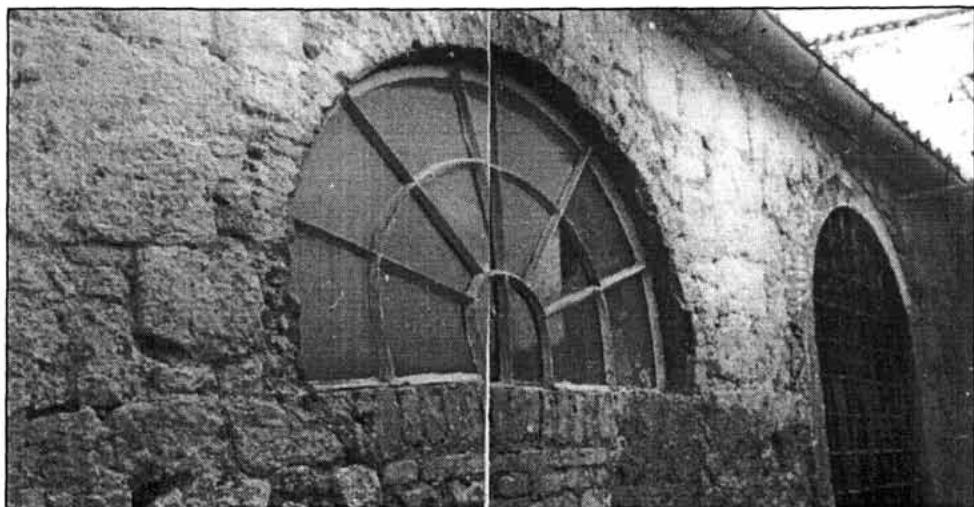
Sl. 8. Sjeverni zid sakristije katedrale – vidljivi ostaci kamene fasade i nasilno probijanje otvora za prozore, prije žbukanja 2001.

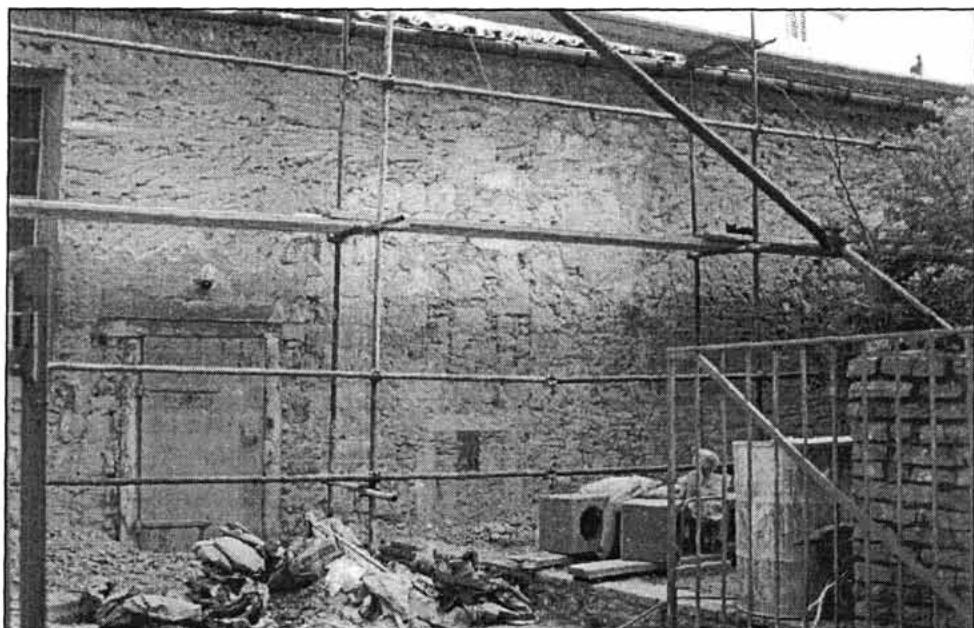
Sl. 9. Južni zid sakristije (I. i II.) katedrale – vidljivi ostaci kamene fasade bivše Imijine crkve (?), stanje prije žbukanja 2001.

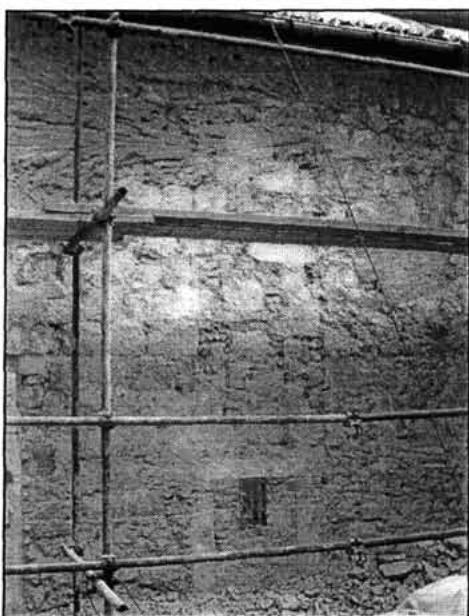
Sl. 10. Srednji dio zida fasade sakristije – usjeci ostatci vrata i dimnjaka.
