Irena Pauk Sili

## Velika i mala *Hornwerk* vojarna u Osijeku – kronologija građevinskog razvoja

**SAŽETAK:** U radu je obrađena kronologija izgradnje velike i male *Hornwerk* vojarnе na prostoru nekadašnjeg istočnog utvrđenja osječke Tvrđe – *Hornwerka*, odnosno „roga” po kojem su i dobile ime. Kako vojarnе s tog povijesnog prostora do sada nisu bile predmet istraživanja, ovaj rad nudi cjelovit prikaz njihova nastanka sve do današnjih dana. Temeljem povijesno-arhivskih i konzervatorsko-restauratorskih istraživanja utvrđeno je da su vojarnе izgrađene istovremeno u prvoj polovini 18. stoljeća te da se njihov građevinski razvoj može pratiti proučavanjem povijesnih planova i nacрта iz 1810., 1880. i 1904. godine uz usporednu potvrdu materijalnih nalaza na terenu.

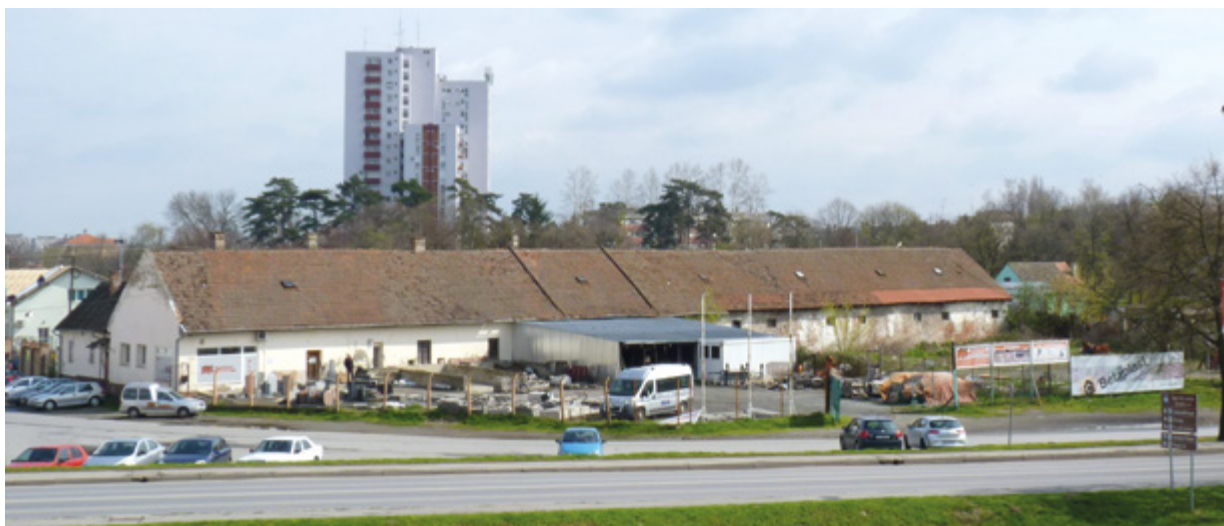
**1.** Pogled na zapadno pročelje velike *Hornwerk* vojarne (fototeka HRZ-a, snimila I. Pauk Sili)  
*View of the west front of the Large Hornwerk Barrack (Croatian Conservation Institute Photo Archive, photo by I. Pauk Sili)*

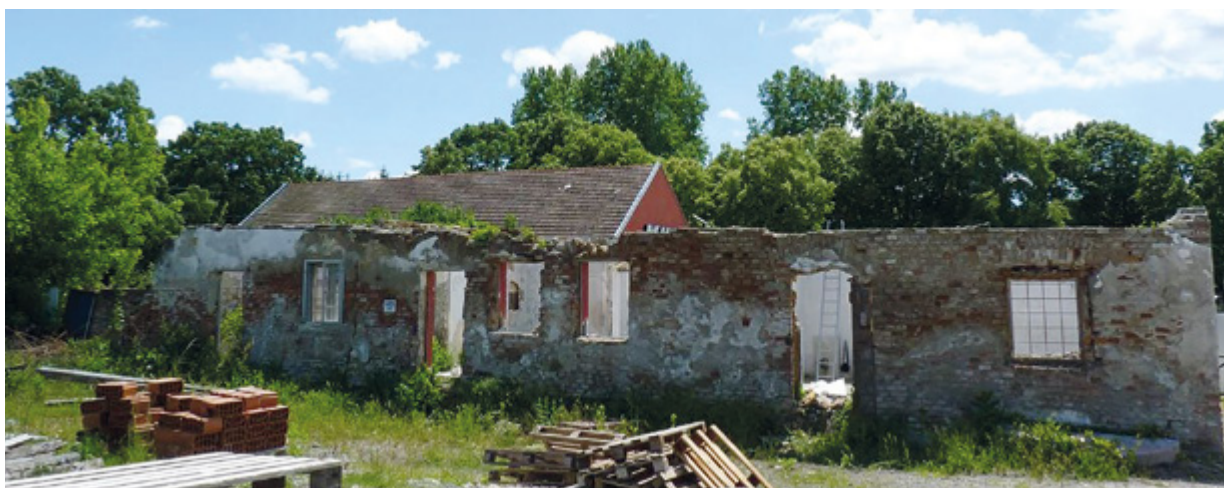
**2.** Pogled na sjeverno pročelje zatečenog ostatka male *Hornwerk* vojarne (fototeka HRZ-a, snimila I. Pauk Sili)  
*View of the north front of the Large Hornwerk Barrack remains (Croatian Conservation Institute Photo Archive, photo by I. Pauk Sili)*

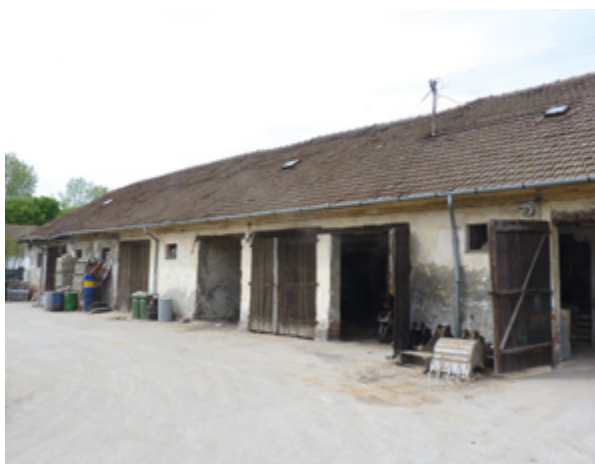
**3.** Pogled na istočno pročelje velike *Hornwerk* vojarne (fototeka HRZ-a, snimila I. Pauk Sili)  
*View of the east front of the Large Hornwerk Barrack (Croatian Conservation Institute Photo Archive, photo by I. Pauk Sili)*

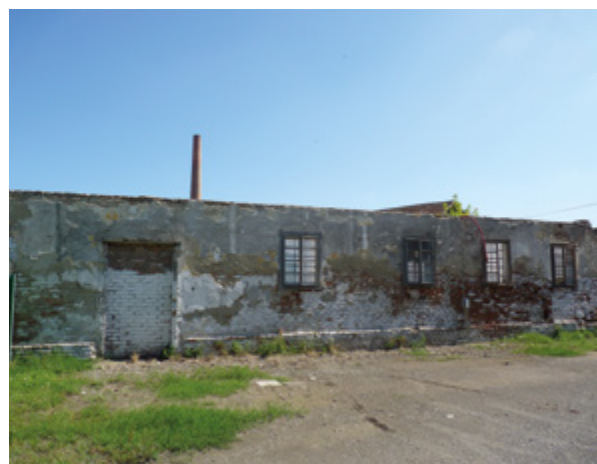
**4.** Pogled na južno pročelje zatečenog ostatka male *Hornwerk* vojarne (fototeka HRZ-a, snimila I. Pauk Sili)  
*View of the south front of the Large Hornwerk Barrack remains (Croatian Conservation Institute Photo Archive, photo by I. Pauk Sili)*

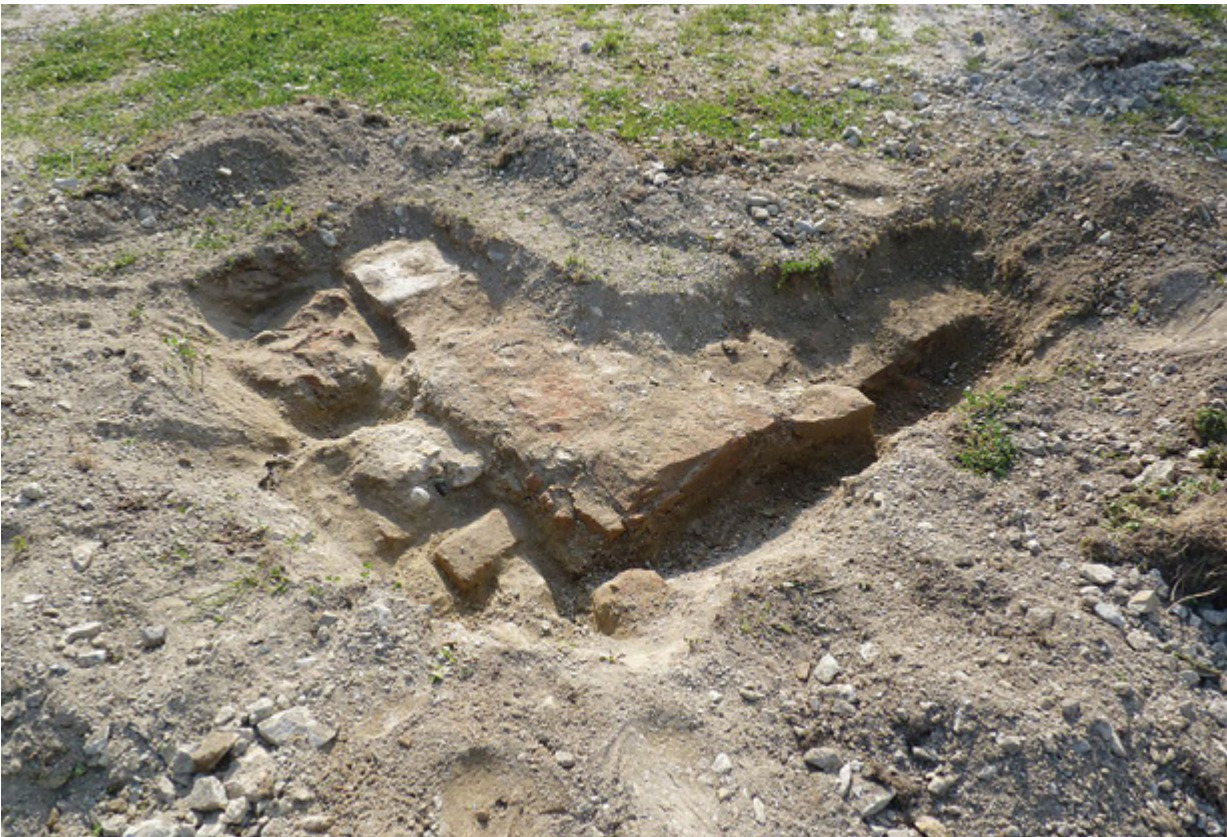
**8.** Pronađeni temelj sjeveroistočnog ugla male Hornwerk vojarnje (fototeka HRZ-a, snimila I. Pauk Sili)  
*Discovered foundations of the northeast corner of the Small Hornwerk Barrack (Croatian Conservation Institute Photo Archive, photo by I. Pauk Sili)*

Uvidom u arhivski nacrt, može se zaključiti da današnji ostaci gabarita male vojarnje predstavljaju samo jednu trećinu očuvanog, izvorno mnogo dužeg objekta koji se protezao prema istoku i zapadu. Naime, otvaranjem zemljane sonde s istočne strane građevine (sl. 8), pronađen je temelj sjeveroistočnog ugla nekadašnjeg perimetralnog

zida, koji pokazuje točne dimenzije izvornog gabarita u odnosu na današnje stanje. Na uglovima postojeće zgrade vidljivi su ostaci vezane opeke i urušenog dijela zida koje se nastavljalo prema istoku. S druge pak strane, zapadno pročelje danas ne ostavlja dojam objekta koji se nastavljao gotovo do pristupne ceste.

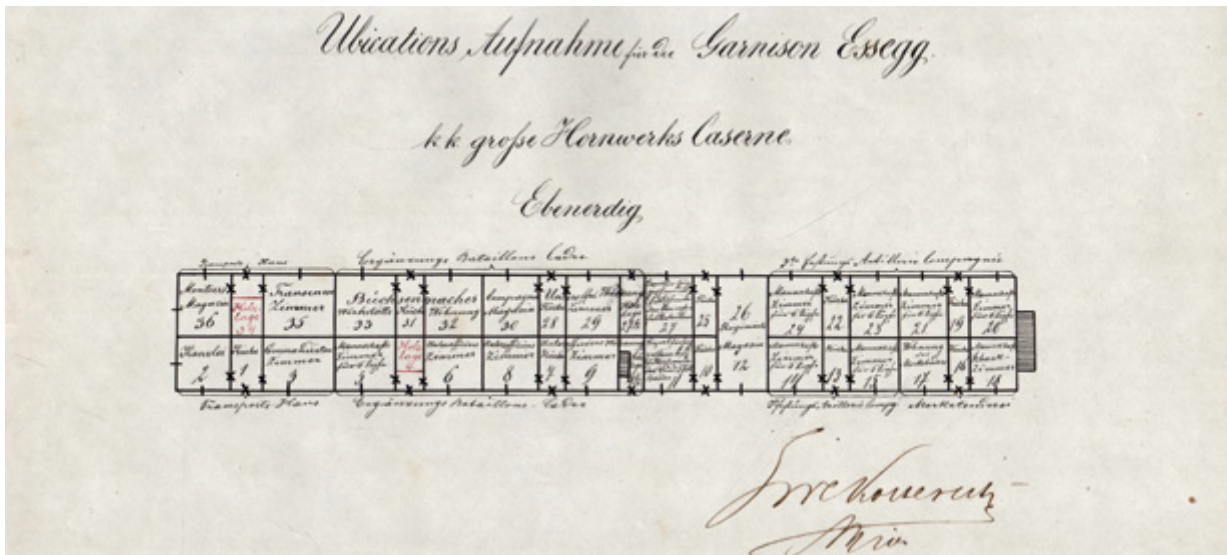
10. Snimka smještaja za garnizon Osijek, carsko kraljevska velika Hornwerk vojarna (Državni arhiv u Osijeku)  
Location for the Osijek Garrison, Imperial and Royal Large Hornwerk Barrack (State Archive in Osijek)

U drugoj polovici 19. stoljeća, točnije 1880. godine izrađene su skice velike i male vojarnje, odnosno *Snimke smještaja za Garnizon Osijek* (sl. 10)<sup>22</sup> koje za rekonstrukciju građevinskog razvoja imaju veliku važnost jer su u njima zabilježeni podatci o manjim izvedenim te planiranim, ali neizvedenim zahvatima. Što se tiče velike vojarnje, ona je zadržala oblik izduženog pravokutnika, dok unutarnji

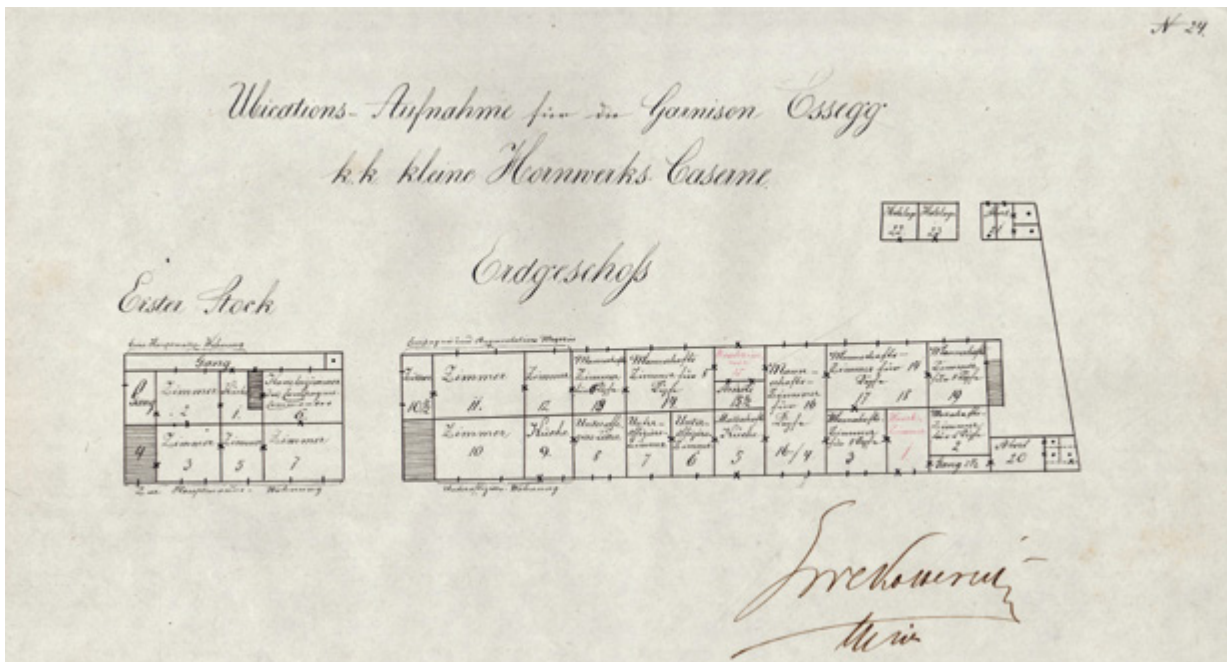
11. Snimka smještaja za garnizon Osijek, carsko kraljevska mala Hornwerk vojarna (Državni arhiv u Osijeku)  
Location for the Osijek Garrison, Imperial and Royal Small Hornwerk Barrack (State Archive in Osijek)

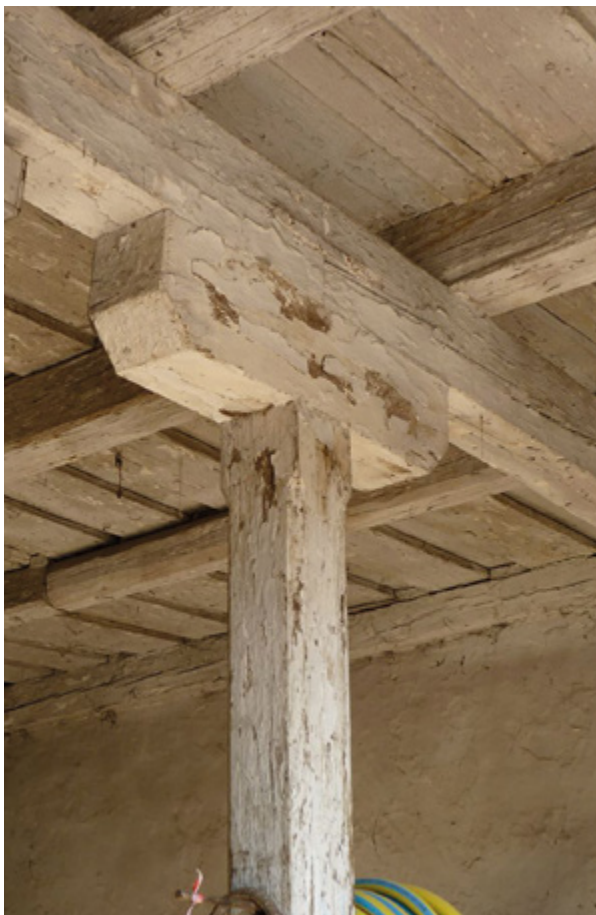
**14.** Drvena konstrukcija – nosiva greda, vuta i stup (fototeka HRZ-a, snimila I. Pauk Sili)  
*Wooden construction: support beam, haunch and column (Croatian Conservation Institute Photo Archive, photo by I. Pauk Sili)*

konjušnica prema sačuvanim elementima, kao i zadržavanje drvene stropne konstrukcije s jednostrukom oplatom na preklop, horizontalnim gredama, vutama, drvenim stupovima i kvadratnim bazama. Mjestimično sačuvane, metalne elemente na drvenim stupovima i zidovima koji su nekad bili u funkciji konjušnica potrebno je očistiti, konzervirati i prezentirati. Istovremeno s rekonstrukcijom krovništva treba ukloniti recentne krovne prozore sa zapadne i istočne strane krova iznad konjušnica i umjesto njih rekonstruirati dimenzijama i oblikom parove vertikalnih ventilacijskih kanala i pripadajuće stropne otvore za konjušnice prema presjeku nacрта iz 1904. godine.

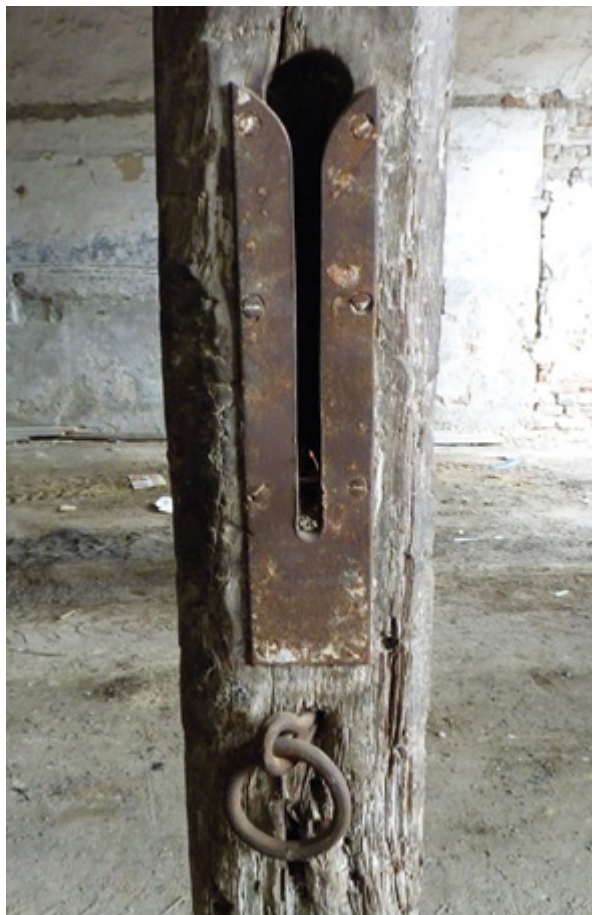
**15.** Metalni utori na drvenim stupovima konjušnice za ugradnju pregrada (fototeka HRZ-a, snimila I. Pauk Sili)  
*Metal slots for installing partitions on wooden columns in the stables (Croatian Conservation Institute Photo Archive, photo by I. Pauk Sili)*

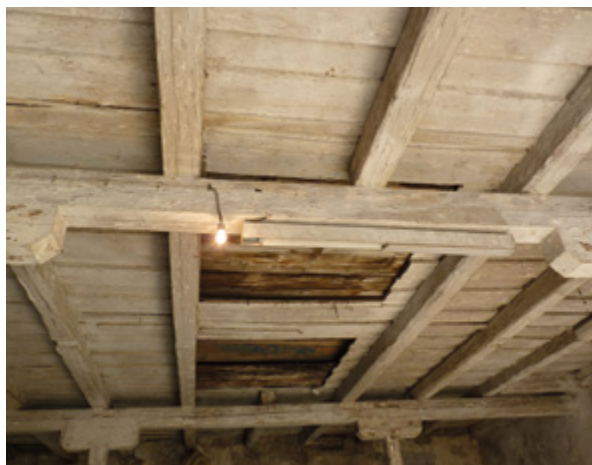
**16.** Drveni strop konjušnice s nekadašnjim otvorima za odražavanje (fototeka HRZ-a, snimila I. Pauk Sili)  
*Wooden ceiling of the stables with former ventilation openings (Croatian Conservation Institute Photo Archive, photo by I. Pauk Sili)*

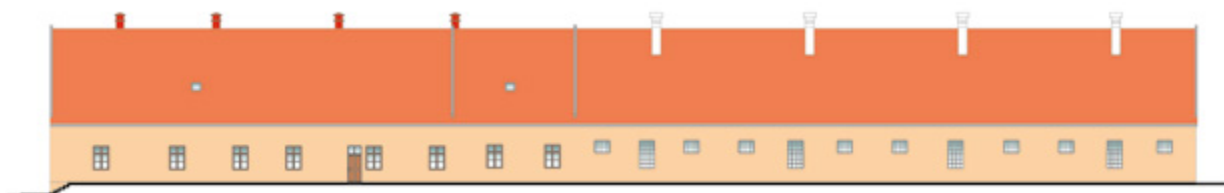
19. Velika *Hornwerk* vojarna, arhitektonska snimka zapadnog pročelja, prijedlog prezentacije (dokumentacija HRZ-a, podloge izradio S. Lovrinčević, obradile I. Pauk Sili, V. Giener)

*Large Hornwerk Barrack, architectural drawing of the west front, presentation proposal (Croatian Conservation Institute documentation, drawing by S. Lovrinčević, edited by I. Pauk Sili, V. Giener)*

Izvorni izgled velike vojarnje nije sačuvan, a posljednja obnova s početka 20. stoljeća u velikoj je mjeri definirala izgled građevine i okolnog prostora. Stoga se za obnovu velike *Hornwerk* vojarnje predlaže rekonstrukcija posljednjeg cjelovitog izgleda pročelja iz 1904. godine (sl. 19, 20 i 21). U većoj je mjeri sačuvan i izgled unutarnjeg prostora uz minimalne pregradnje; stoga se, zbog povijesne i ambijentalne vrijednosti, predlaže zadržavanje i prezentacija zatečenih drvenih stropnih konstrukcija i štukatura, izvornih podova od opeke te rekonstrukcija izvorne stolarije i montaža na izvorne pozicije. Predlaže se zatim obnova svih četiriju

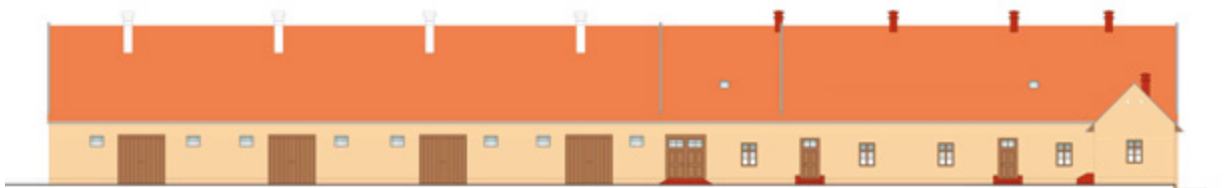
20. Velika *Hornwerk* vojarna, arhitektonska snimka istočnog pročelja, prijedlog prezentacije (dokumentacija HRZ-a, podloge izradio S. Lovrinčević, obradile I. Pauk Sili, V. Giener)

*Large Hornwerk Barrack, architectural drawing of the east front, presentation proposal (Croatian Conservation Institute documentation, drawing by S. Lovrinčević, edited by I. Pauk Sili, V. Giener)*

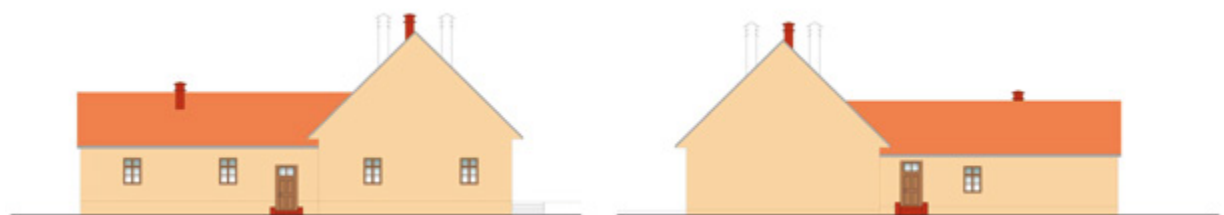
21. Velika *Hornwerk* vojarna, arhitektonska snimka sjevernog i južnog pročelja, prijedlog prezentacije (dokumentacija HRZ-a, podloge izradio S. Lovrinčević, obradile I. Pauk Sili, V. Giener)

*Large Hornwerk Barrack, architectural drawing of the north and south fronts, presentation proposal (Croatian Conservation Institute documentation, drawings by S. Lovrinčević, edited by I. Pauk Sili, V. Giener)*

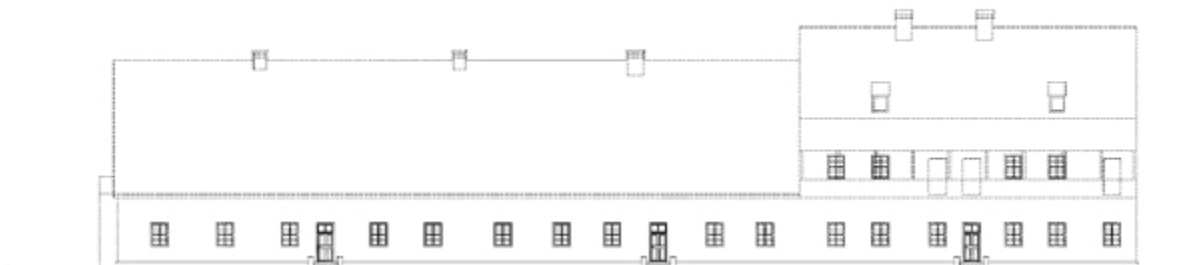
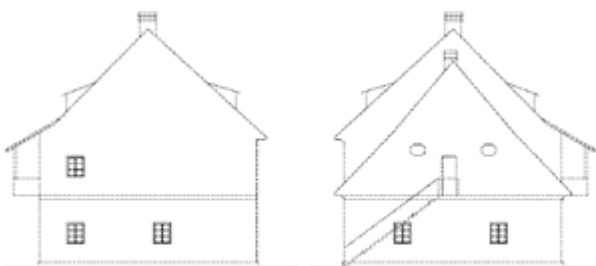
22. Mala Hornwerk vojarna, sjeverno pročelje, idealna rekonstrukcija (dokumentacija HRZ-a, izradile I. Pauk Sili, V. Giener)  
*Small Hornwerk Barrack, north front, ideal reconstruction (Croatian Conservation Institute documentation, drawing by I. Pauk Sili, V. Giener)*

23. Mala Hornwerk vojarna, južno pročelje, idealna rekonstrukcija (dokumentacija HRZ-a, izradile I. Pauk Sili, V. Giener)  
*Small Hornwerk Barrack, south front, ideal reconstruction (Croatian Conservation Institute documentation, drawing by I. Pauk Sili, V. Giener)*

24. Mala Hornwerk vojarna, istočno i zapadno pročelje, idealna rekonstrukcija (dokumentacija HRZ-a, izradile I. Pauk Sili, V. Giener)  
*Small Hornwerk Barrack, east and west fronts, ideal reconstruction (Croatian Conservation Institute documentation, drawing by I. Pauk Sili, V. Giener)*

Prijedlog prezentacije i obnove male *Hornwerk* vojarnje zasniiva se na idealnoj rekonstrukciji objekta u izvornim

gabaritima (sl. 22, 23 i 24). U zatečenom dijelu građevine predlaže se zadržavanje izvorne organizacije unutarnjeg prostora, a u rekonstruiranom dijelu slobodni tretman ovisno o budućoj namjeni i potrebama korisnika. Predlaže se pronalazak svih temelja, cjelovita rekonstrukcija perimetralnih zidova, prozorskih i ulaznih otvora, konsolidacija zatečenih zidova te natkrivanje prostora stropovima, katom i krovom prema tlocrtu iz 1810. godine, zajedno s rekonstrukcijom drvenog trijema s južne strane.
