ZAŠTITA SIGNALNO-SIGURNOSNIH UREĐAJA OD ATMOSFERSKIH UTJECAJA

Kategorizacija: stručni rad

PROTECTION OF SIGNALLING AND INTERLOCKING DEVICES FROM ATMOSPHERIC EFFECTS

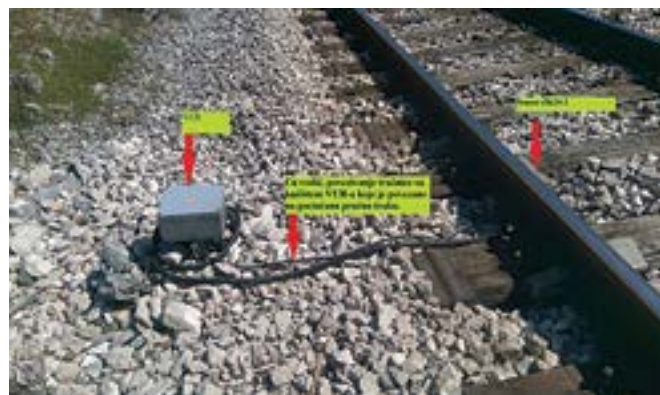
Slika 2. Izvedeno stanje, izjednačavanje potencijala između vanjskih elementa uređaja SPA-2B/CR

poboljšanje sustava uzemljenja. Na slici 2. prikazano je izvedeno stanje na terenu, tj. način na koji je ostvareno povezivanje vanjskih elemenata uključne točke na trakasti uzemljivač.

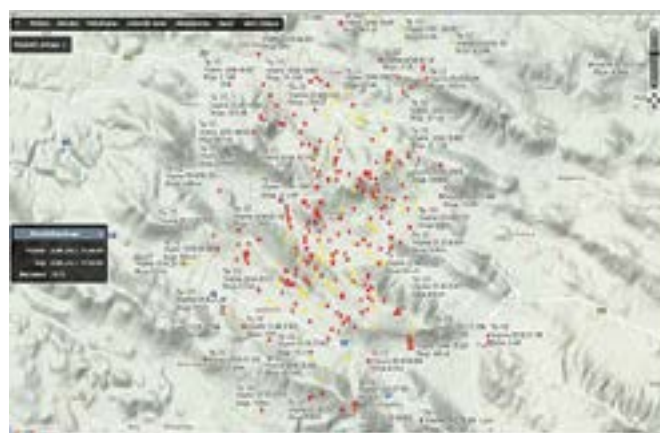
Slika 3. Rezultati događaja iz sustava LLS na dan 16. kolovoza 2015. u periodu od 1.00 do 4.00 sata (x crveni – udar OZ, x žuti – udar OO)

atmosferskog pražnjenja i označen je crvenim i žutim križićem. Registrirani udar nalazi se u zoni vanjskih elemenata ŽCP-a Fratrov (senzori željezničkog kotača, EOC detektori, cestovni signali, SPZ kabeli). Uslijed toga detektiranog atmosferskog pražnjenja stradala je prenaponska zaštita u krugu uključne točke detektora K2. Na temelju tog događaja može se zaključiti da je „strani“ potencijal bio narinut na prenaponsku zaštitu koja je pregorjela jer zbog velikog otpora uzemljenja nije omogućila odvođenje „stranog“ potencijala na uzemljenje. Ovdje je važno napomenuti to da ugradnja prenaponske zaštite bez propisanog otpora uzemljenja neće imati smisla, odnosno prenaponska zaštita neće u cijelosti ispuniti svoju funkciju.

Sustav za lociranje atmosferskih pražnjenja LLS zagradi (eng. *Lightning Location System*), odabran je kako bi potvrdio atmosfersko pražnjenje za neispravnosti navedene u tablici 1., a u kojima su uništeni elementi SS uređaja. LLS sustav sastoji se od određenog broja nadzornih postaja koje su povezane brzim komunikacijskim kanalima sa središnjim serverom za obradu podataka. Svaka nadzorna postaja ima poznate GPS koordinate. Nadzorne postaje opremljene su sustavom antena i senzora u kojima se registriraju inducirani naponi. Također, nadzorne postaje imaju vlastite GPS prijemnike s jako točnim vremenima registracije događaja¹. Na slici 3. prikazan je utjecaj

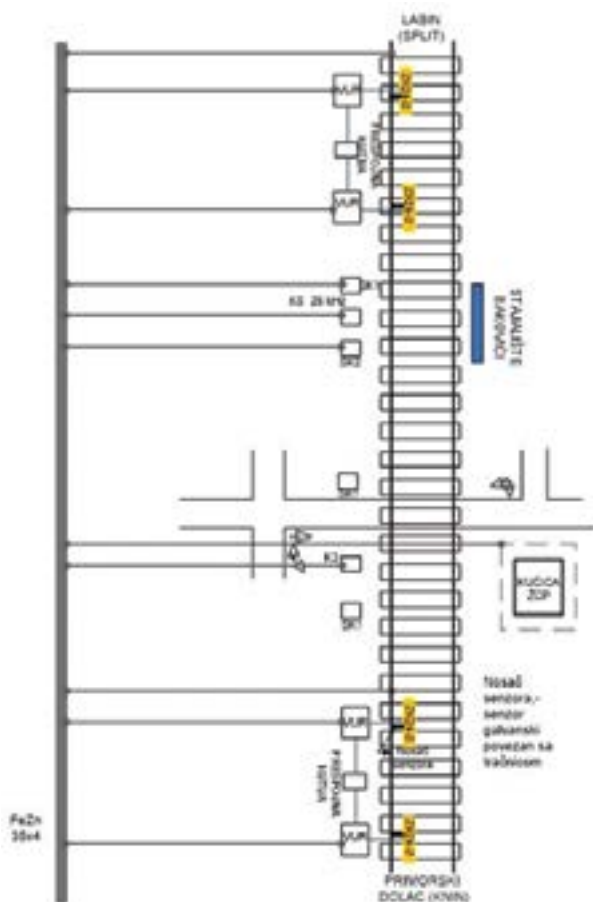
Slika 1. Shema uzemljenja vanjskih elemenata

Poboljšanje sustava uzemljenja trakastim uzemljivačem često nije racionalno jer zahtijeva neograničeni prostor te zbog toga često nije izvedivo. Navedeni razlog nije predstavljao problem jer je duž pruge već bio postavljen trakasti uzemljivač. Budući da je uzemljenje trakastim uzemljivačem bilo ekonomski opravdano, odabrano je kao tehničko rješenje poboljšanja sustava uzemljenja. U daljnjem postupku poboljšanja sustava uzemljenja pristupilo se povezivanju tračnice s trakastim uzemljivačem (pocinčanom pružnom trakom), odnosno uzemljenju tračnice. Postupak povezivanja vanjskih elementa elektroničkog uređaja SPA-2B/CR i same tračnice prikazan je na slici 1.

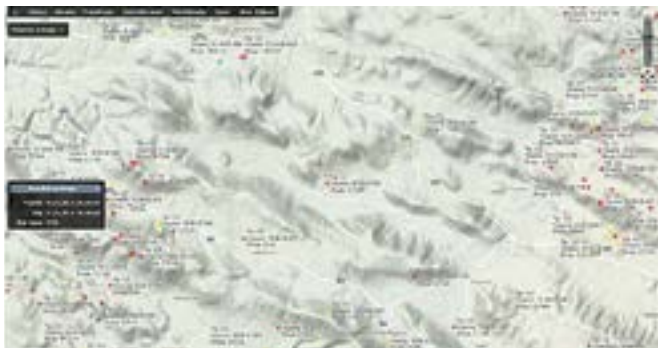
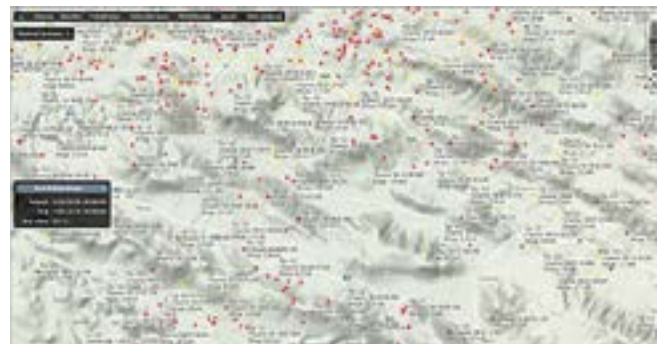
Slika 4. Rezultati događaja iz sustava LLS na dan 6. siječnja 2015. u 0.00 sati (u sustavu LLS registrirana 5954 udara)

Na slikama 4. i 5. prikazani su registrirani događaji atmosferskog pražnjenja u blizini ŽCP-a Fratrov, odnosno događaji atmosferskog pražnjenja nakon zahvata na sustavu uzemljenja. Pri tim udarima na SS uređaju nije bilo registriranih neispravnosti.

Slika 5. Rezultati događaja iz sustava LLS na dan 13. siječnja 2015. u 0.00 sati (u sustavu LLS registrirano 25 713 udara)

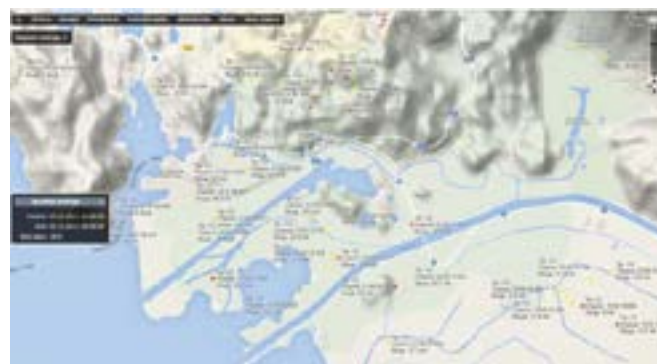
Na slici 6. prikazan je registrirani događaj atmosferskog pražnjenja u blizini ŽCP-a Komin u km 183+210 i ŽCP-a Rogotin u km 185+863. Pri tim udarima na SS uređaju nije bilo registriranih neispravnosti.

Slika 6. Rezultati događaja iz sustava LLS od 4. prosinca 2014. do 5. prosinca 2014. od 21.00 do 0.00 sati (u sustavu LLS registrirano 3818 udara)

podataka LLS-a (slika 6.) s neispravnostima SS uređaja zaključeno je to da na uključnim točkama nije došlo do gubitka signala, što znači da nije došlo do prorade prenaponske zaštite.

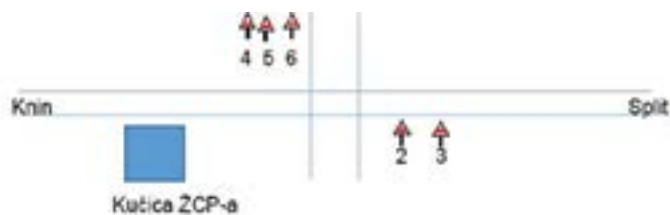
Slika 7. Smještaj vanjskih elemenata ŽCP-a Fratrov

Budući da pruga Oštarije – Knin – Split nije elektrificirana pa ne postoji osnovni uzemljivač kao na elektrificiranima prugama (tračnice povratnog voda), moraju se izvoditi posebni uzemljivači. U cilju utvrđivanja iznosa otpora uzemljenja s pocinčanom trakom pristupilo se mjerenju otpora uzemljenja, i to instrumentom FLUKE 1621. U tablici 2. prikazani su rezultati mjerenja otpora uzemljenja realiziranog s pocinčanom trakom, u tlu sa šljunkom i zemljom pri temperaturi zraka od +30 °C.

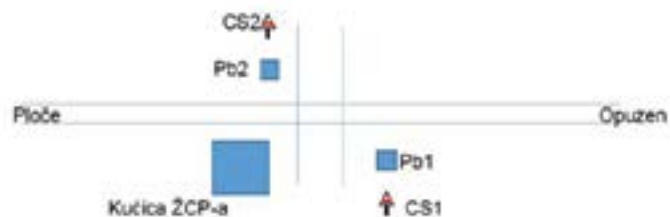
Slika 8. Smještaj vanjskih elemenata ŽCP-a Rastoka

U cilju utvrđivanja vrijednosti otpora uzemljenja provedeno je mjerenje otpora uzemljenja, i to instrumentom Fluke 1621. U tablicama 3. i 4. dani su rezultati mjerenja otpora uzemljenja realiziranog s pocinčanom trakom, u tlu sa šljunkom i zemljom pri temperaturi zraka od + 30 °C.

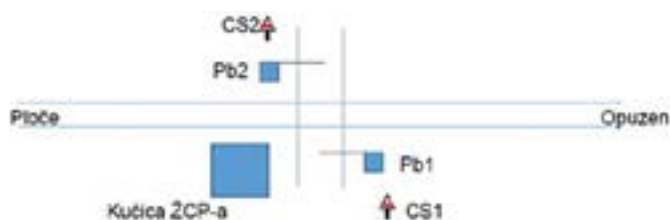
Slika 9. Smještaj vanjskih elemenata ŽCP-a Komin

Na isti način provedeno je mjerenje uzemljenja na ŽCP-u Komin. U tablici 4. prikazani su rezultati mjerenja otpora uzemljenja realiziranog s pocinčanom trakom, u tlu sa šljunkom i zemljom pri temperaturi zraka od + 30 °C.

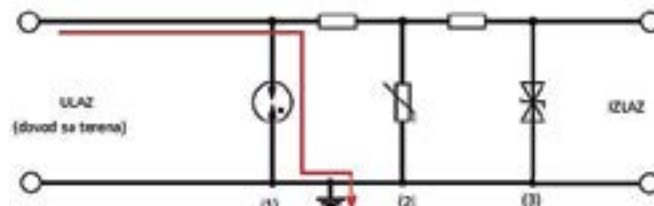
Slika 10. Princip trostupanjnske zaštite

- (1) Plinom punjen odvodnik prenapona
- (2) Varistor
- (3) TVS (engl. *Transient Voltage Suppressor*) diode

Ugradnja prenaponskih zaštita u sustav SS uređaja, odnosno u dio sustava koji prenosi bitne informacije (informacije koje omogućuju ispravan rad uređaja, informacije od velike važnosti za sigurnost prometa), zahtjeva analizu zbog „negativnih“ stanja u koja se prenaponska zaštita može dovesti proradom. Primjer kaskadne prenaponske zaštite prikazan je na slici 10.

Na slici 10. prikazana je kontura (crvena boja), odnosno način zatvaranja struje uslijed prorade plinskog odvodnika na uzemljenje.

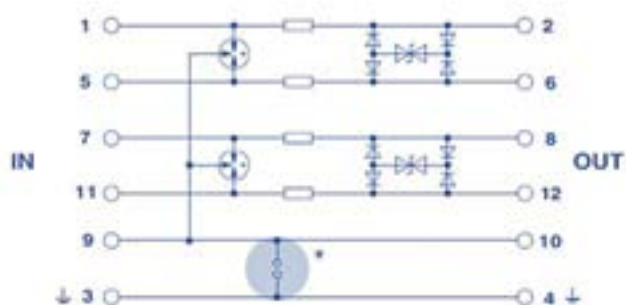
Slika 11. Shema prenaponske zaštite PT 2 x 2

* - spoj na zemlju (opcionalno) kada se koristi zaštita s oznakom PT; točke 9/10 (GND) spojene su izravno na DIN nosač

Na slikama 11. i 12. prikazane su sheme prenaponskih zaštita PT 2 x 2 i PT 4 x 1.

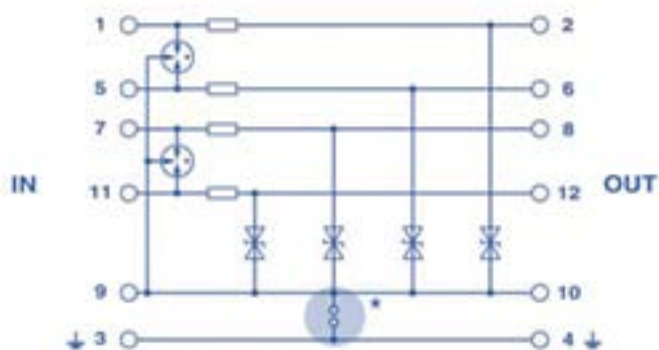
Slika 12. Shema prenaponske zaštite PT 4 x 1

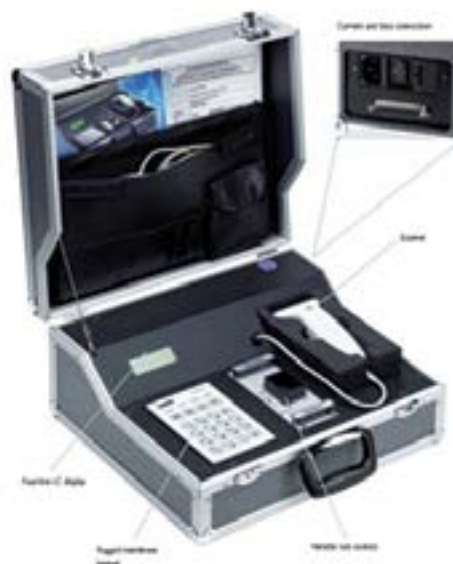
Slika 13. Kontrolnik prenaponskih zaštita proizvođača PHOENIX contact

Uređaj SPA-2B/CR projektiran je tako da se uključanje uređaja ostvaruje spajanjem tračnica putem osovina željezničkog vozila (EOC detektori) i kod novije preinake uređaja on se uključuje pomoću brojača osovina (BO 23). U oba tehnička rješenja prolaskom željezničkog vozila dolazi do gubitka signala koji je odgovoran za uključivanje uređaja. U slučaju gubitka signala u trenutku kada željezničko vozilo nije na uključnoj točki, događaj se registrira kao neispravnost uređaja. Jedan od mogućih uzroka gubitka signala jest prorada prenaponske zaštite. Zbog potencijalnog problema stanja prenaponske zaštite nakon prorade, zaštita se može testirati testerom proizvođača PHOENIX koji je prikazan na slici 13.

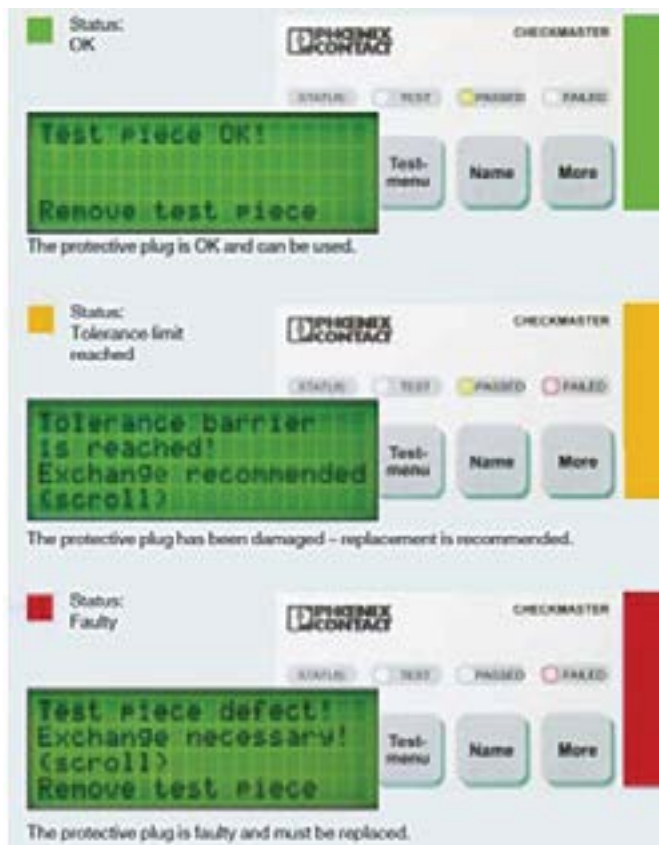
Slika 14. Primjer izvješća nakon ispitivanja prenaponske zaštite

Tester sa slike 14. omogućuje testiranje bilo koje prenaponske zaštite istog proizvođača, omogućuje skeniranje barkoda te generiranje svih tehničkih podataka prenaponske zaštite. Izvješće nakon testiranja pruža uvid u to je li prenaponska zaštita prošla test odnosno je li ispravna. Primjer izvješća o ispitivanju prikazan je slici 14. Izvješće prikazuje slučajeve potpuno ispravne prenaponske zaštite, prenaponske zaštite na granici ispravnosti i slučaj neispravne zaštite.

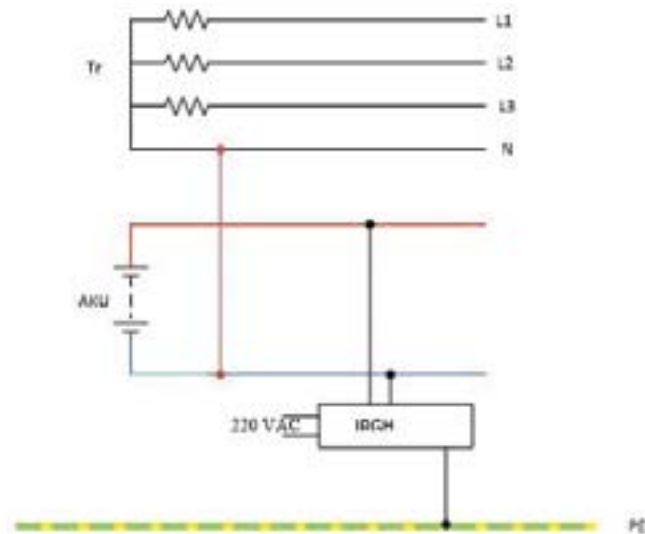
Slika 15. Način spajanja instrumenta IRGH 265-4 na mješovitu IT mrežu

Nazivni napon kabela mreže je od 0 do 500 V DC. Princip povezivanja kontrolnika izolacije na mješovitu kabela mrežu prikazan je na slici 15.

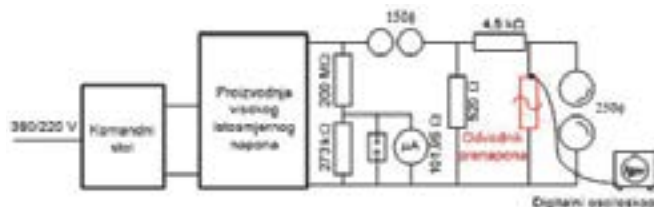
Slika 16. Princip rada odvodnika prenapona

Ispitivanje je provedeno u laboratoriju visokog napona na Fakultetu elektrotehnike i računarstva u Zagrebu, i to pomoću generatora udarnog napona, koji po parametrima odgovaraju standardnome prenaponskom valu oblika $1,2/50 \mu\text{s}$. Ispitivanje je provedeno u skladu sa shemom prikazanom na slici 16., gdje je u slučaju ovoga rada ispitni predmet prenaponska zaštita raznih proizvođača.

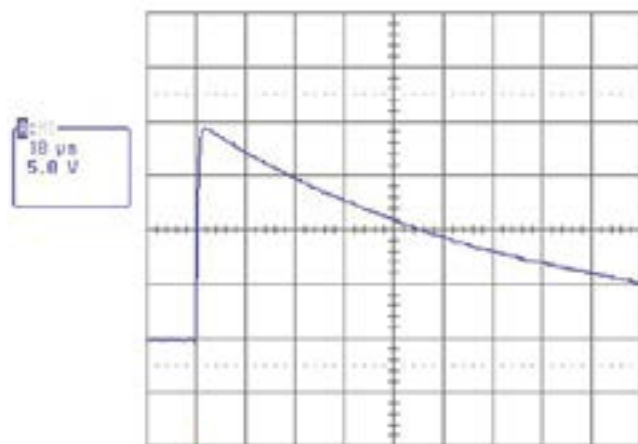
Slika 17. Snimka Sc4.000; prenaponski val približno 20 kV

Odziv prenaponskog vala približno 20 kV dobiven u laboratoriju prikazan je na slici 17, dok je odziv prenaponskog vala približno -20 kV prikazan na slici 18.

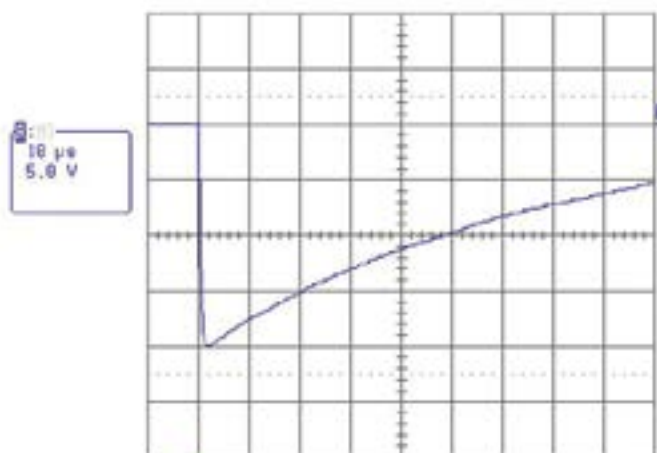
Slika 18. Snimka Sc4.002; prenaponski val približno -20 kV

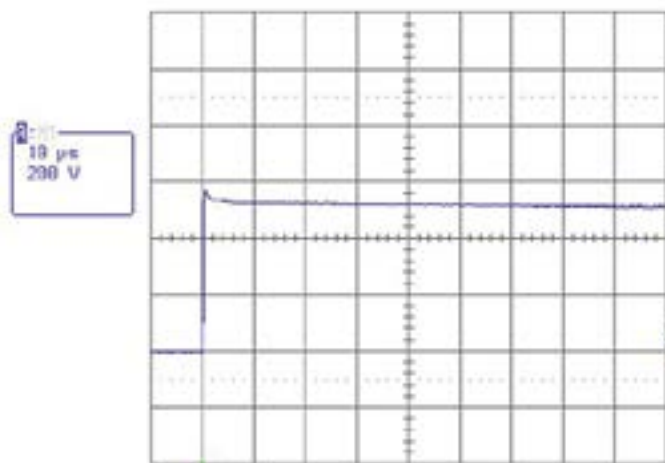
Slika 19. Snimka Sc1.001; preostali napon na T275 pri gornjemu prenaponskom valu

dobiven pri negativnome naponskom valu od 20 kV prikazan na slici 19.

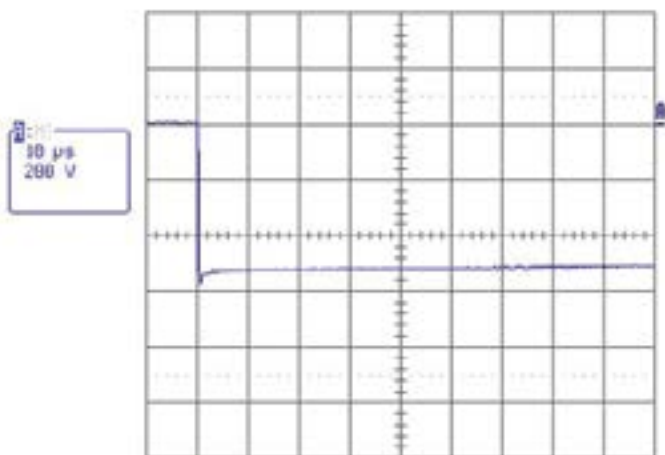
Slika 20. Snimka Sc1.003; preostali napon na T275 pri valu od -20 kV

U katalogu proizvođača DEHNgard navodi se da je preostali napon U_p za T275 manji od 1,25 kV. Dobiveni odzivi na slikama 20 i 21. zadovoljavaju su s obzirom na podatak o naponu U_p . Na slici 21. prikazan je negativni prenaponski val od -10 kV, kojim je testirana prenaponska zaštita proizvođača PHOENIX.

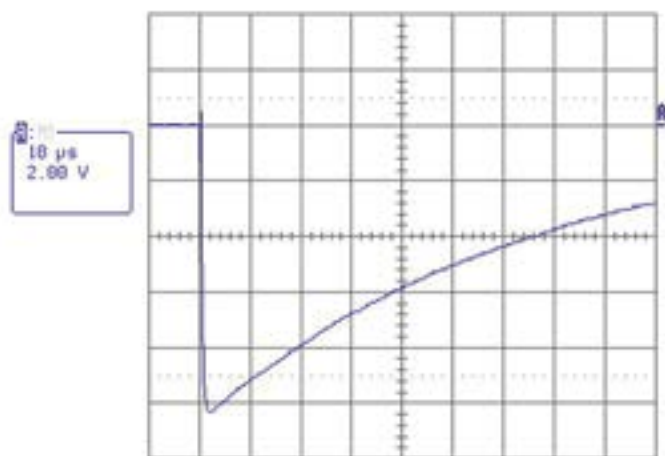
Slika 21. Snimka Sc4.004; prenaponski val približno -10 kV

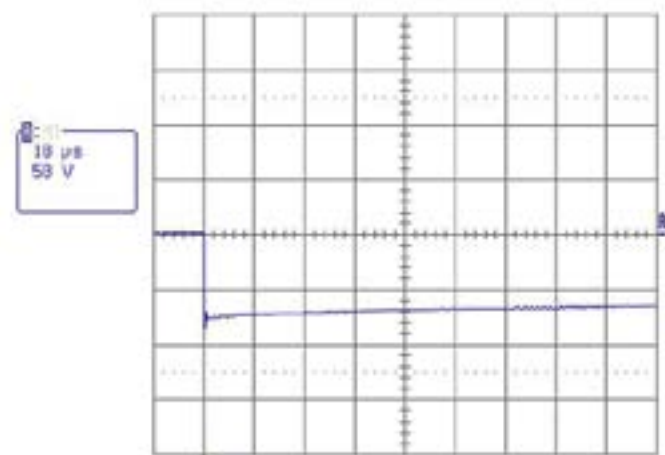
Slika 22. Snimka Sc1.005; preostali napon na PT 4 x 1 pri gornjem valu između 1 i 9

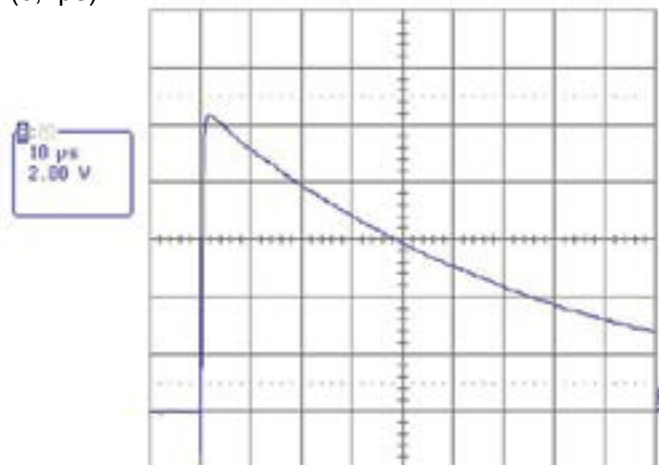
Slika 23. Snimka Sc4.006; prenaponski val od približno 10 kV

Slika 23. prikazuje dobiveni odziv prenaponske zaštite PT 4 x 1 na liniji 1-9. Ispitivanjem je potvrđen navod u katalogu proizvođača da preostali napon U_p mora biti manji od 130 V. Opisano ispitivanje provedeno je na istoj liniji i s pozitivnim prenaponskim valom od 10 kV, a dobiveni odzivi prikazani su na slikama 24. i 25., s time da slika 25. prikazuje odziv s većom rezolucijom (0,1 μs).

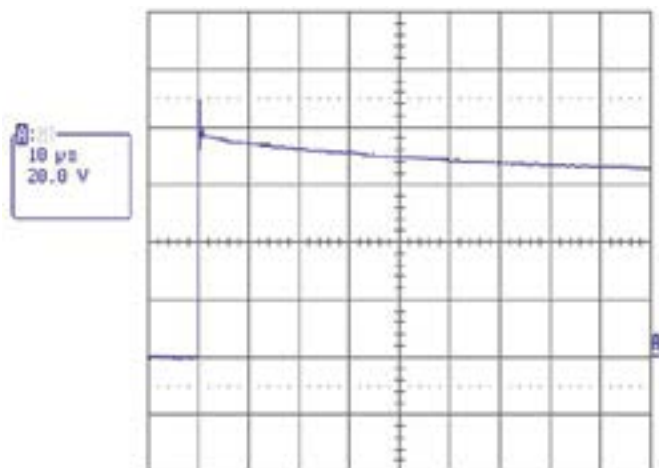
Slika 24. Snimka Sc1.007; preostali napon na PT 4 x 1 pri gornjem valu između 1 i 9

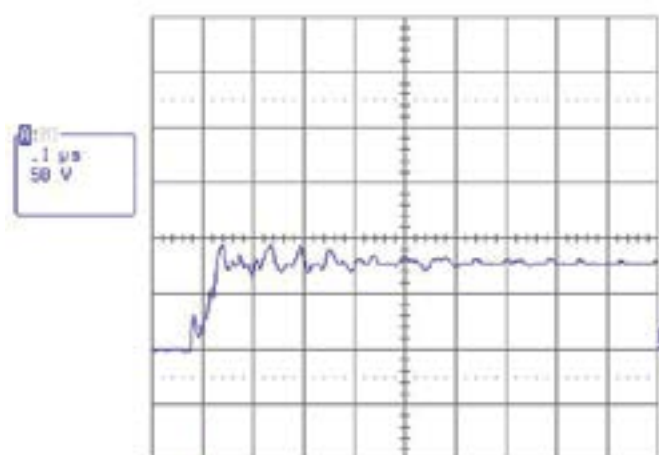
Slika 25. Snimka Sc1.021; preostali napon na PT 4 x 1 pri valu od 10 kV između 1 i 9 (0,1 μs)

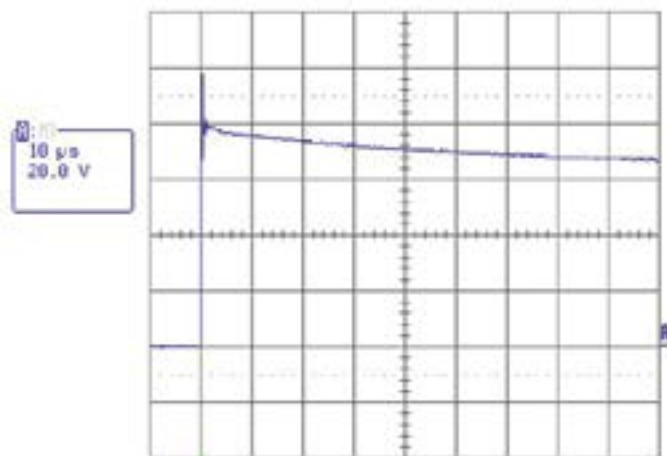
Slika 26. Snimka Sc1.008; preostali napon na PT 4 x 1 pri valu od 10 kV između 5 i 9

Ispitivanje je provedeno na ostalim linijama prenaponske zaštite PT 4 x 1, odnosno na linijama 5-9, 7-9, 11-9, a dobiveni odzivi prikazani su na slikama 26., 27. i 28. Dobiveni su slični odzivi kao na liniji 1-9, odnosno zadovoljavajući su s obzirom na podatak o preostalom naponu U_p .

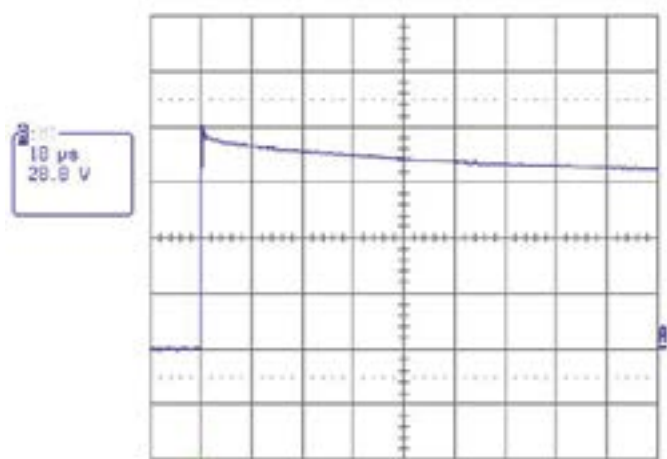
Slika 27. Snimka Sc1.009; preostali napon na PT 4 x 1 pri valu od 10 između 7 i 9

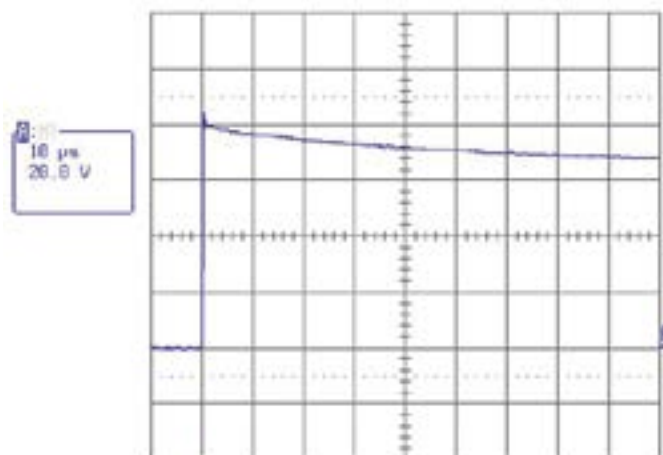
Slika 28. Snimka Sc1.010; preostali napon na PT 4 x 1 pri valu od 10 kV između 11 i 9

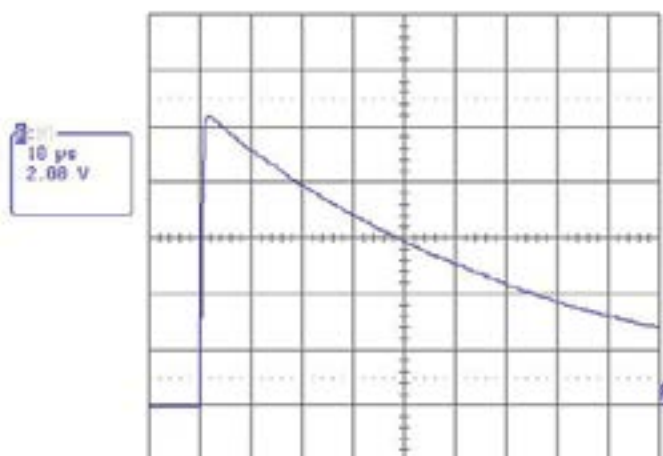
Slika 29. Snimka Sc4.011; prenaponski val od približno 10 kV

Ispitivanje prorade prenaponske zaštite PT 2 x 2 provedeno je prenaponskim valom od približno 10 kV (slika 29.). Odziv dobiven na liniji 1-10 prikazan je na slici 30., odziv na liniji 5-10 na slici 31., a odziv na liniji 7-10 na slici 33. Ispitivanjem je utvrđeno to da se plinski odvodnik prenapona ne ponaša uvijek isto, odnosno da se ne dobivaju uvijek isti odzivi pa je na slici 33. prikazan zadovoljavajući odziv s obzirom na kataloški podatak o preostalom naponu ($U_p \leq 120$). Navedeno je prikazano i na slici 34., a ispitivanje je provedeno na liniji 7-10.

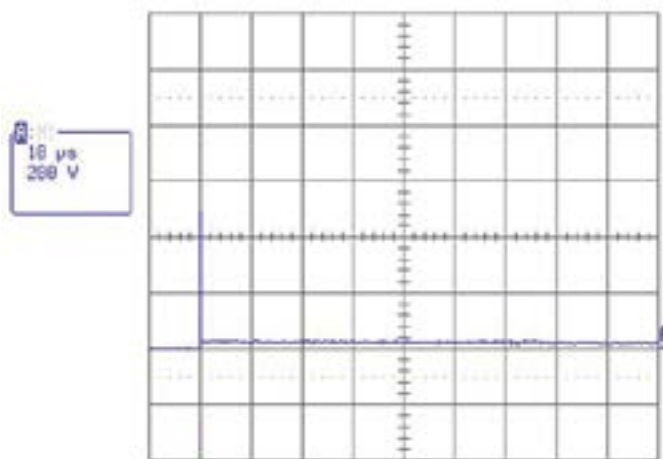
Slika 30. Snimka Sc1.012; preostali napon na PT 2 x 2 pri gornjem valu između 1 i 10

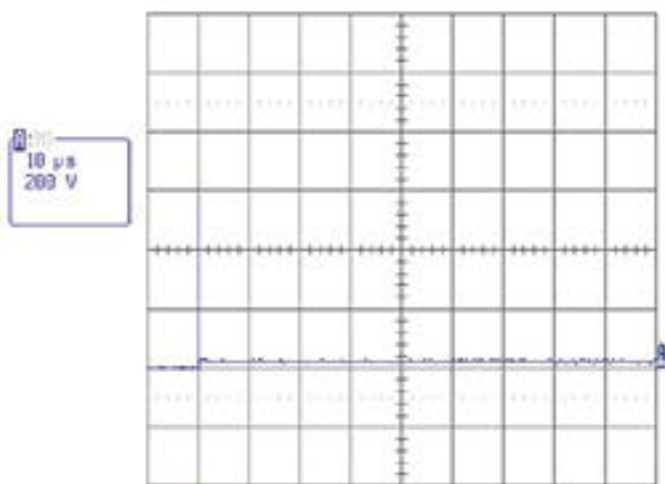
Slika 31. Snimka Sc1.013; preostali napon na PT 2 x 2 pri valu od 10 kV između 5 i 10

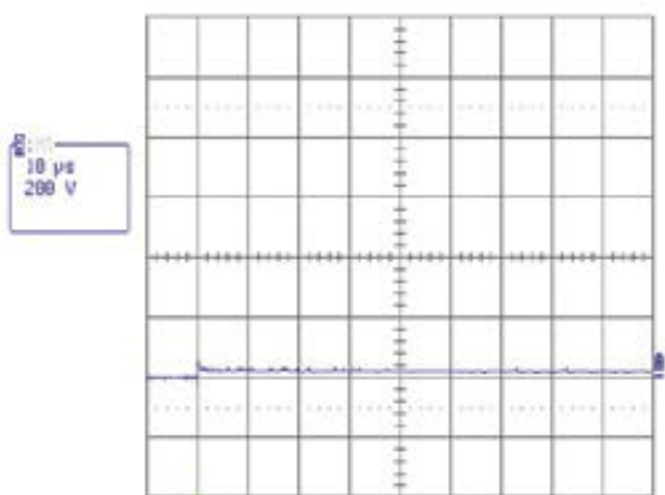
Slika 32. Snimka Sc1.014; preostali napon na PT 2 x 2 pri valu od 10 kV između 5 i 10

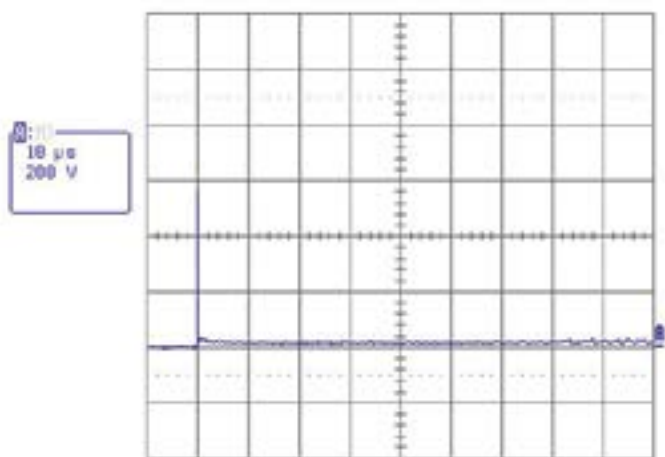
Slika 33. Snimka Sc1.015; preostali napon na PT 2 x 2 pri valu od 10 kV između 7 i 10

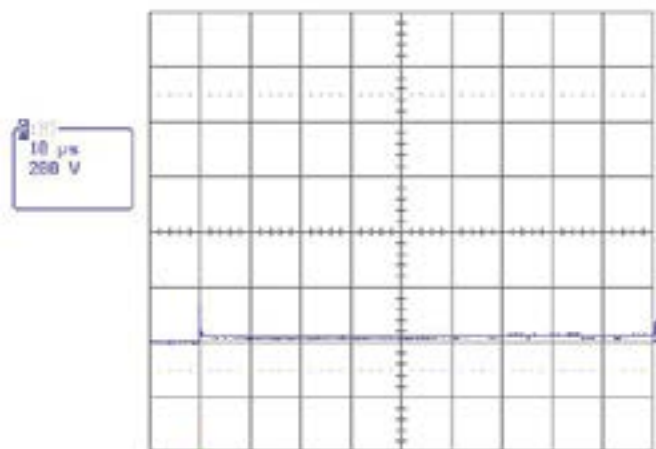
Slika 34. Snimka Sc1.016; Up na PT 2 x 2 pri valu od 10 kV između 7 i 10

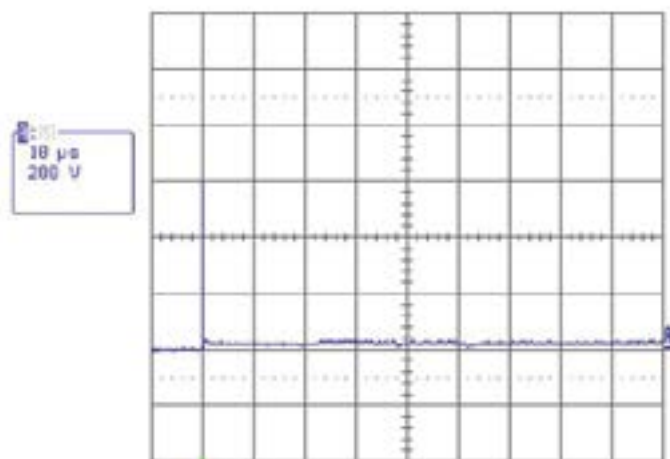
Slika 35. Snimka Sc1.017; preostali napon na PT 2 x 2 pri valu od 10 kV između 11 i 10

Slika 35. prikazuje preostali napon na prenaponskoj zaštiti PT 2 x 2, i to na liniji 11-10. To isto prikazano je na slici 36., no s većom rezolucijom.

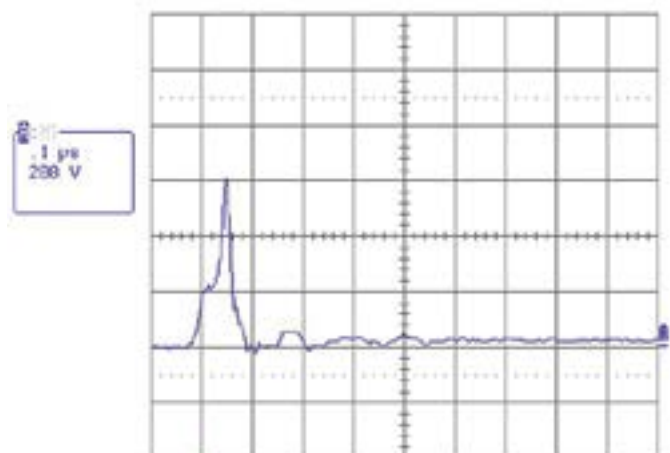
Slika 36. Snimka Sc1.018, Up na PT 2 x 2 pri valu od 10 kV između 11 i 10 (0,1 μs)

Dobiveni rezultati nisu u skladu s kataloškim podacima, ali ni parametri udarnog vala nisu jednaki. Zato je dobiveni odziv veći od navedenoga kataloškog podatka za preostali napon U_p . Ako se na kraju usporede sheme prenaponskih zaštita PT 4 x 1 i PT 2 x 2, može se uočiti to da se diode u prenaponskoj zaštiti PT 2 x 2 nalaze između linija, a ne između linija i uzemljenja (točke GND), dok se u prenaponskoj zaštiti PT 4 x 1 diode nalaze između linija i uzemljenja. Da bi se dobio odziv dioda spojenih među linijama, ispitivanje je provedeno u skladu sa slikom 37.

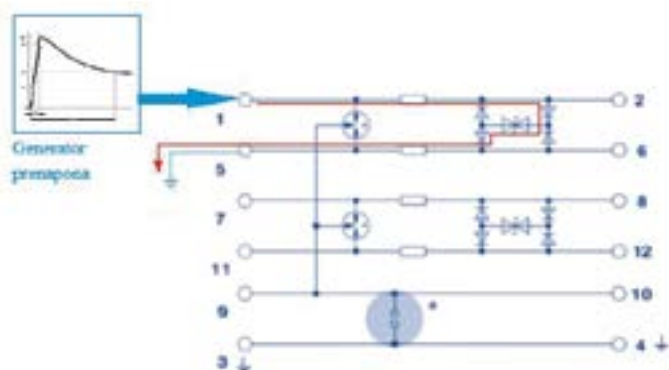
Slika 37. Prorada prenaponske zaštite PT 2 x 1 na liniji 1-5

Na priključno mjesto jedan (1) spojen je udarni prenaponski val, dok je točka 5 uzemljena. Takav primjer prorade u praksi znači da jedna žila kabela ima spoj na zemlju, dok je druga pod utjecajem prenapona (atmosferskog pražnjenja). Odziv dobiven na opisani način prikazan je na slici 38., dok je isti odziv s većom rezolucijom prikazan na slici 39. Dobiveni odzivi zadovoljavaju s obzirom na kataloški podatak o preostalom naponu U_p .

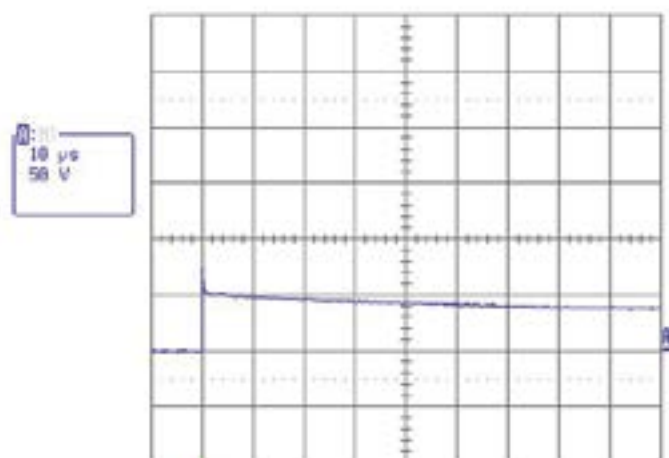
Slika 38. Snimka Sc1.020; U_p na PT 2 x 2 pri valu od 10 kV između 1 i 5

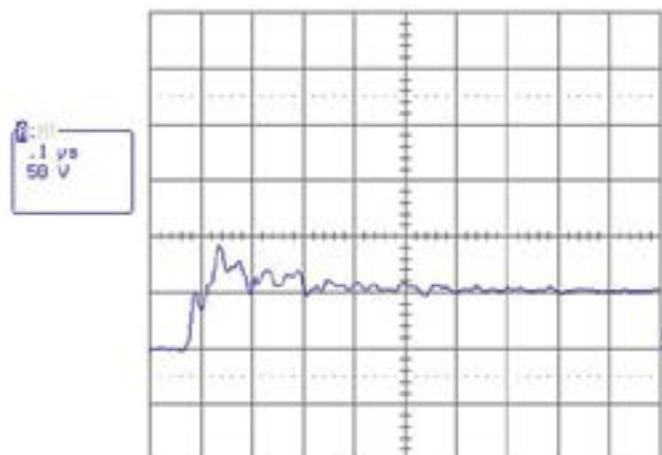
Slika 39. Snimka Sc1.019; U_p na PT 2 x 2 pri valu od 10 kV između 1 i 5 (0,1 μ s)
