Sigurnosni pojas i fatalna ozljeda

**Mladen Marcikić, Branko
Dmitrović, Zorislav Kraus i Mi-
lanka Mrčela**

Prikaz bolesnika
UDK 614.86-084
Prispjelo: 15. prosinca, 1993.

Odjel za patološku anatomiju i sudsku medicinu
Kliničke bolnice Osijek

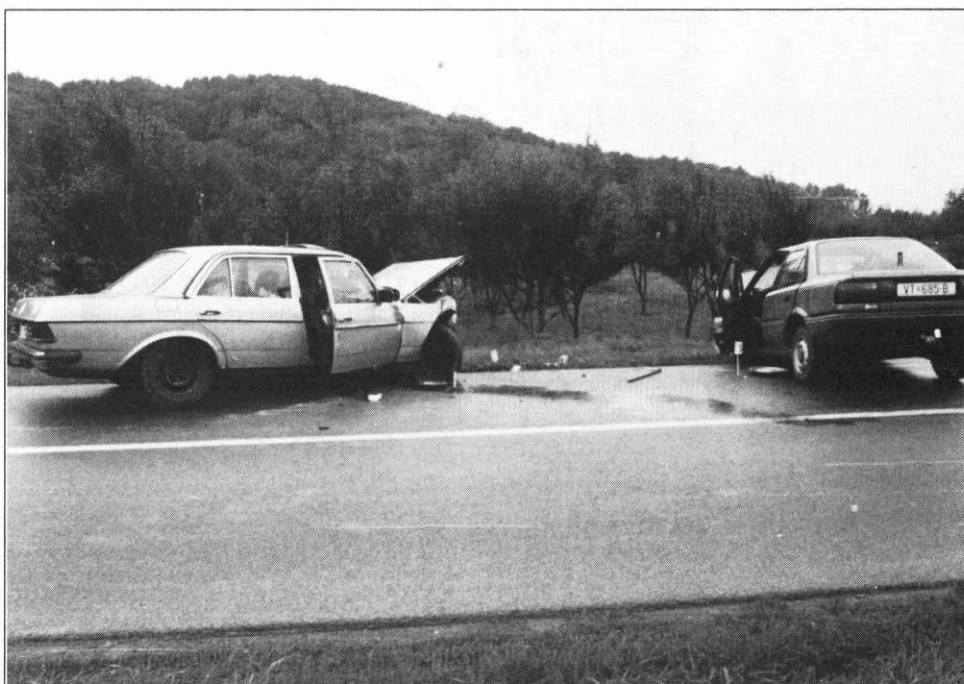
SLIKA 1.
Mjesta nesreće
FIG. 1.
The scene of the accident

Prometna nesreća se dogodila 17. rujna 1993. godine, oko 8,00 sati, na Magistralnoj prometnici između Zagreba i Osijeka. Jedno vozilo (Mercedes), u kom su se nalazili vozač (D.V. muškarac, 55 godina) i suvozač (A.V. žena, 51 godina), prešlo je

na suprotni kolovozni trak i sudarilo se sa drugim vozilom (Toyota), u kom se nalazio vozač (M.T. muškarac, 46 godina). Vrijeme je bilo poluoblačno, kolnik suh, pogodan za vožnju. (slika 1. i 2.)

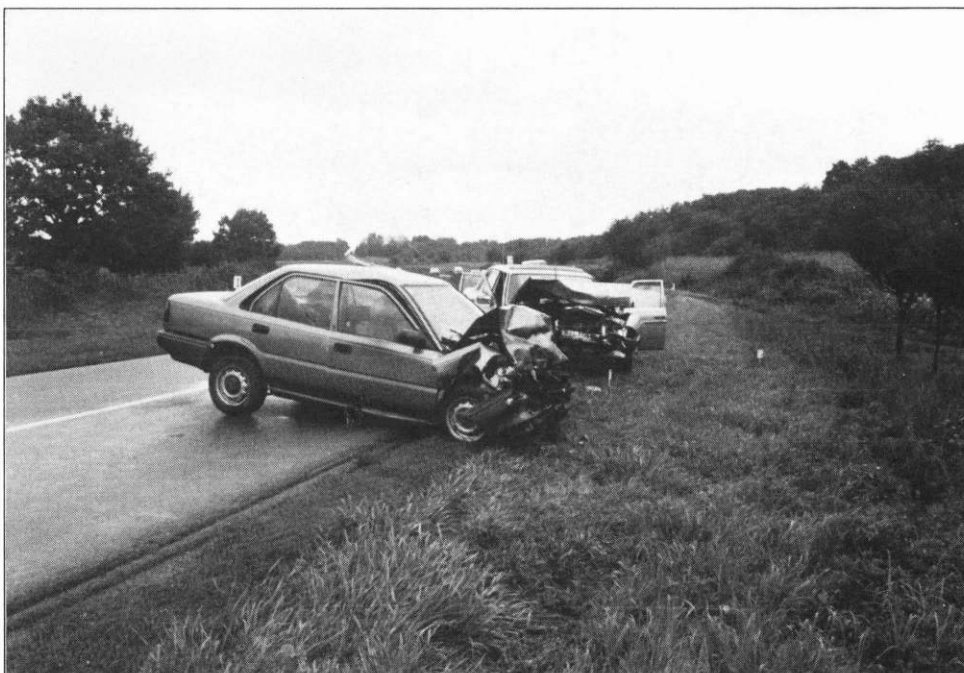
SLIKA 2.
Oštećenja na vozilima
FIG. 2.
Damage on vehicles

Analiza dinamike prometne nezgode je ukazala na veliku naletnu brzinu oko 70 km/h za svako vozilo.

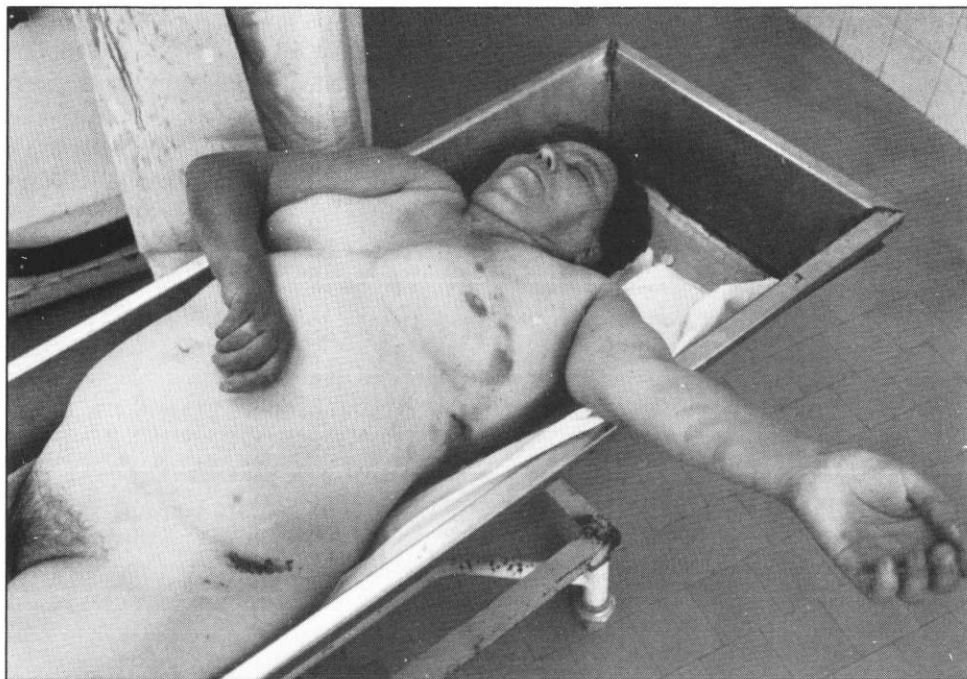
SLIKA 3.
Oguljotine i kontuzije
uslijed interakcije
sigurnosnog pojasa i
tijela
FIG. 3.
Skin damage and con-
tusions due to inter-
action of seat belt
and the body

Obdukcijom mrtvog tijela suvozača (A.V. žena, 51 godina), utvrđeno je da se radilo o adipoznoj ženi, srednje visine. Vanjskim pregledom pronađene su dijagonalna i horizontalna kontuzija prednje

strane trupa, dužine 50, širine oko 5 cm. Smjer dijagonalne kontuzije išao je od desno gore prema lijevo dolje. Pokraj dijagonalne i horizontalne kontuzije na lijevoj strani prsa, u srednjoj aksilarnoj liniji, utvrđena je oguljotina veličine 4X4 cm, oguljotina kože na lijevoj strani trbuha u visini zdjelice, veličine 6X3 cm, i manje oguljotine na koži oba koljena, veličine svaka 3X3 cm.

rebara prema unutrašnjosti prsišta; razdor lijeve glavne grane plućne arterije veličine 1,5 cm, uz sam hilus pluća; krvarenje u lijevo prsište (1500 cm³), razdor mezenterija tankog crijeva veličine 15x15 cm; razdor stijenke silaznog debelog crijeva veličine 2 cm. Uzrok smrti je bila traumatska ruptura plućne arterije s posljedičnim iskrvarenjem (slika 3. i 4).

Suvozač (A.V. žena 51 godina) je zadobila fatalnu ozljedu lijeve glavne grane pulmonalne arterije, razdore mezenterija tankog i stijenke debelog crijeva. Mehanizam nastanka ozljeda je kolizija s pojasom i fleksija tijela oko pojasa kao fiksnog uporišta.
