# ANALIZA TEHNOLOGIJE ZAVARIVANJA TRAMVAJSKIH TRAČNICA PROFILA 60R1 PRIMJENOM SAMOZAŠTITNE PRAŠKOM PUNJENE ŽICE

## Strukovni članak

### ANALYSIS OF WELDING TECHNOLOGY FOR SELFSHIELDED FLUX CORED ARC PROCESS OF RAIL PROFILE 60R1

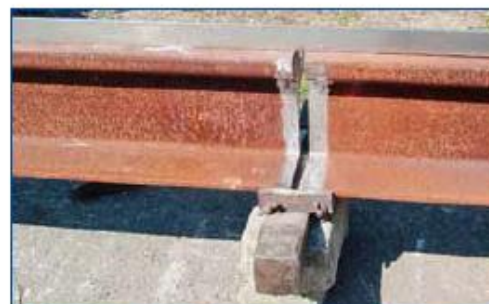
Slika 6. Određivanje kuta predeformacije tračnica pomoću ravnala  
Figure 6. Determination of predeformation angle on rails

Tračnice se nakon rezanja postavljaju sučeljeno čineći „I“ pripremu spoja s traženim razmakom. Kako bi se kompenzirala neizbježna deformacija zbog zavarivanja, tračnice se predeformiraju za kut od oko 0,6°. Postupak pozicioniranja tračnica i određivanja kuta predeformacije je prikazan na slici 6. Nakon što su tračnice konačno pozicionirane, ispod tračnice se postavlja bakreni podložak koji se učvršćuje vijcima i metalnim klinovima.

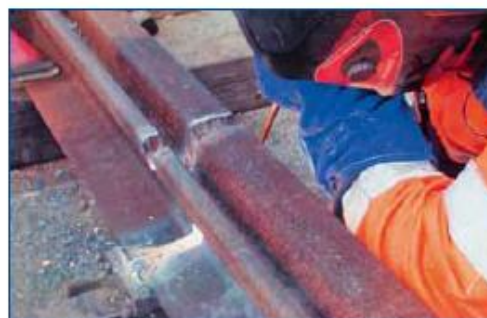
Slika 7. Zavarivanje nožice tračnice  
Figure 7. Welding of the rail foot

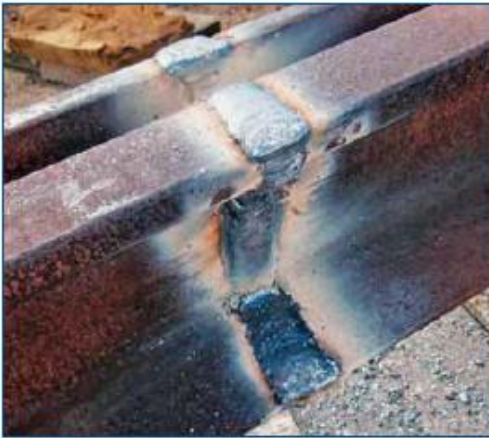
Slika 8. Konačni izgled zavara tračnice prije brušenja  
Figure 8. Finished weld before grinding

vrata tračnice izvodi se bez prekida i traje oko 10 min. Ako ipak dođe do izvanrednog prekida, uklanjaju se obloge i troska, ponovno postavljaju obloge te se tek tada nastavlja zavarivanje. Obloge ne nalježu uz tračnicu, nego na sebi imaju odstoynike koji osiguravaju zazor između tračnice i obloge, dovoljan da kroz njega može isteći troska. Po završetku zavarivanja vrata slijedi čišćenje troske. Zatim se zavaruje glava i vodilica. Vodilica se najčešće zavaruje bez prekida dok se visina zavara ne izjednači s gornjom površinom vodilice. Pri zavarivanju završnih slojeva mijenja se model odvođenja topli- ne. Naime, uz gornji rub vozne površine smanjen je broj pravaca odvođenja topli- ne. Ako se k tome uzme u obzir i da je tračnica već predgrijana zbog prethodnog zavarivanja, logična posljedica je značajno povišenje temperature gornjeg dijela glave tračnice. Zbog toga se osnovni materijal intenzivno tali te nastaje karakteristično proširenje zavara u završnim slojevima. Zbog velike širine zavara, završni slojevi se ponekad izvode u dva paralelna prolaza s relativno malim njihovim ili u jednom prolazu s vrlo velikom amplitudom njihovanja. Naposljetku se uklanjaju svi bakreni kalupi, čisti se troska te se izvode završni slojevi na nožici tračnice kako bi se izbjegli nagli prijelazi, odnosno koncentracije napreza- nja. Izvodi se još jedan sloj na donjem dijelu žlijeba te, prema potrebi, dodatni popravni zavari na drugim dijelovima tračnice. Na slici 8. prikazan je konačni izgled zava- ra prije mehaničke obrade.

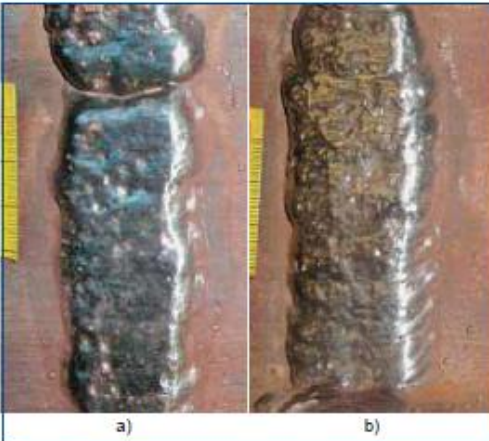
Slika 9. Prikaz lica zavara na vratu uzoraka 3 (a) i 5 (b)  
Figure 9. Appearance of weld face on rail neck on samples 3 a) and 5 b)

Prije provedbe nerazornih ispitivanja uzorci su mehanički očišćeni čeličnom četkom, a eventualna zaosta- la troska je uklonjena zavarivačkim čekićem. Provede- ne su vizualna, ultrazvučna i radiografska kontrola za- varenih spojeva. Vizualnim pregledom vidljiva je grublja površina lica na području vrata tračnice nastala zbog velike brzine hlađenja u kontaktu taline i bakrene oblo- ge. Također, vrlo jasno su vidljive greške vezivanja u situacijama kada dolazi do prekida luka (vrat uzorka 3, slika 9.a). Pregledom svih uzoraka ustanovljeno je da je najčešća pojava grešaka u vratu zbog nepravilnog nji- hanja i tehnike rada, što ponekad dovodi i do prekida zavarivanja. Nožica i glava tračnice su, zbog bol- jег pristupa, bolje kvalitete s gledi- šta izgleda i površinskih nepravil- nosti.

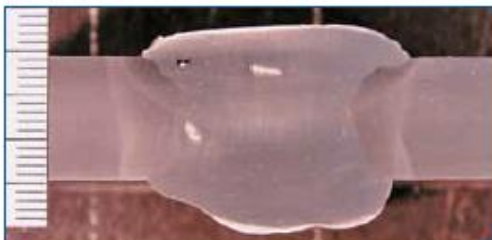
Slika 13. Makroizbrusak nožice tračnice uzorka 5  
Figure 13. Macrosection of rail foot weld on sample 5

Analizom makroizbrusaka vidljivo je da se za sva područja tračnice (nožica, vrat, glava) ovisno o uzorku mogu naći nepravilnosti te isto tako kvalitetni zavari, što ukazuje na značenje i utjecaj tehnike rada i zavarivača. S obzirom na položaj i pristup zavarivanja makroizbrusci nožica pokazuju relativno čisti metal zavora uz širinu ZUT-a i do 10 mm za temperature predgrijavanja 270 °C, *slika 12*. Za uzorak 5, koji je predgrijan na samo 100 °C, vidljiva je uža zona ZUT-a 6 – 7 mm, *slika 13*.

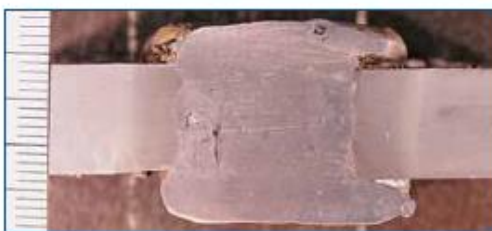
Slika 14. Makroizbrusak vrata tračnice uzorka 3  
Figure 14. Macrosection of rail neck weld on sample 3

Na makroizbrusku vrata uzorka 3 vidljivo je najjepljivanje desne strane te prisutnost pora i uključaka kao i nepravilno protaljivanje u području površine zavora (nalijeganje taline na površinu osnovnog materijala), *slika 14*. Istodobno, vrat uzorka 5 daje pravilan oblik zavora s dobrom penetracijom i vidljiva je pojedinačna pora promjera približno 3 mm, *slika 15*. Makroizbrusak uzorka 6 ukazuje na intenzivno najjepljivanje, nepravilan oblik lica te skupinu uključaka kao i znatno užu ZUT. To je posljedica prevelike brzine punjenja područja vrata tračnice bez zadržavanja luka pri rubu žlijeba, iako je zazor u tom slučaju najveći i iznosi 23 mm, *slika 16*.

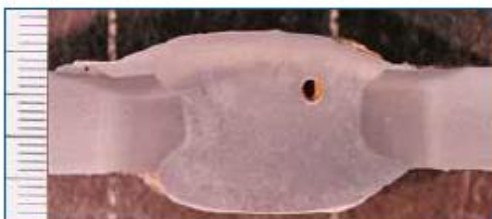
Slika 15. Makroizbrusak vrata tračnice uzorka 5  
Figure 15. Macrosection of rail neck weld on sample 5
