TAJANA PLEŠE

## ARHEOLOŠKA ISTRAŽIVANJA U DVORIŠTU BIVŠEG PAVLINSKOG SAMOSTANA U LEPOGLAVI

**UDK 904:726.711 (497.5)  
Izvorni znanstveni rad**

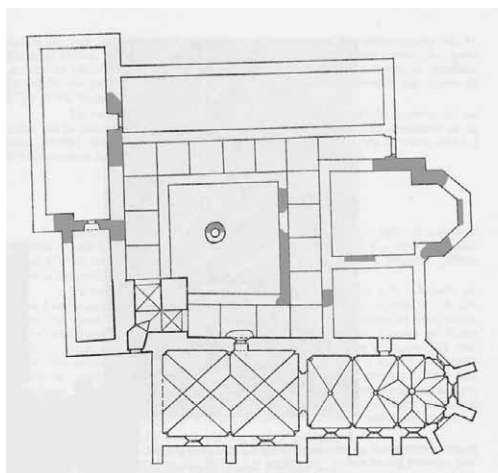
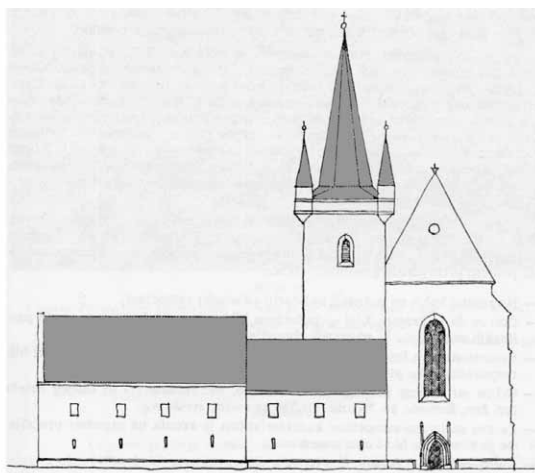
Prilog 4, 5. Rekonstrukcija tlocrta i zapadnog pročelja samostana (Horvat 1982.)

Zapadno krilo rekonstruirano kao dva pravokutna prostora od kojih je sjeverniji širi i duži od južnog. Ovo krilo isturenije je prema sjeveru od sjevernog krila. Istočno krilo rekonstruirano na južnom dijelu kao Česi (sakristija na koju se nastavlja kapela odnosno kapitularna dvorana) no na sjevernom kraju ga zatvara poligonalno zaključenim hodnikom koji ima prolaz prema istoku (pretpostavljeni vrt). Iako o sjevernom krilu nema arheoloških podataka, smatra da je u njemu bila smještena kuhinja, re-fektorij te prostorije gospodarskih funkcija. Južno krilo zatvara crkva. Kao srodne primjere navodi samostane u Kamenskom i Modrušu. Majstore graditelje povezuje s krugom praške radionice Petra Parlera (prilog 4, 5; HORVAT 1982 : 12–32; 1989: 95–111).

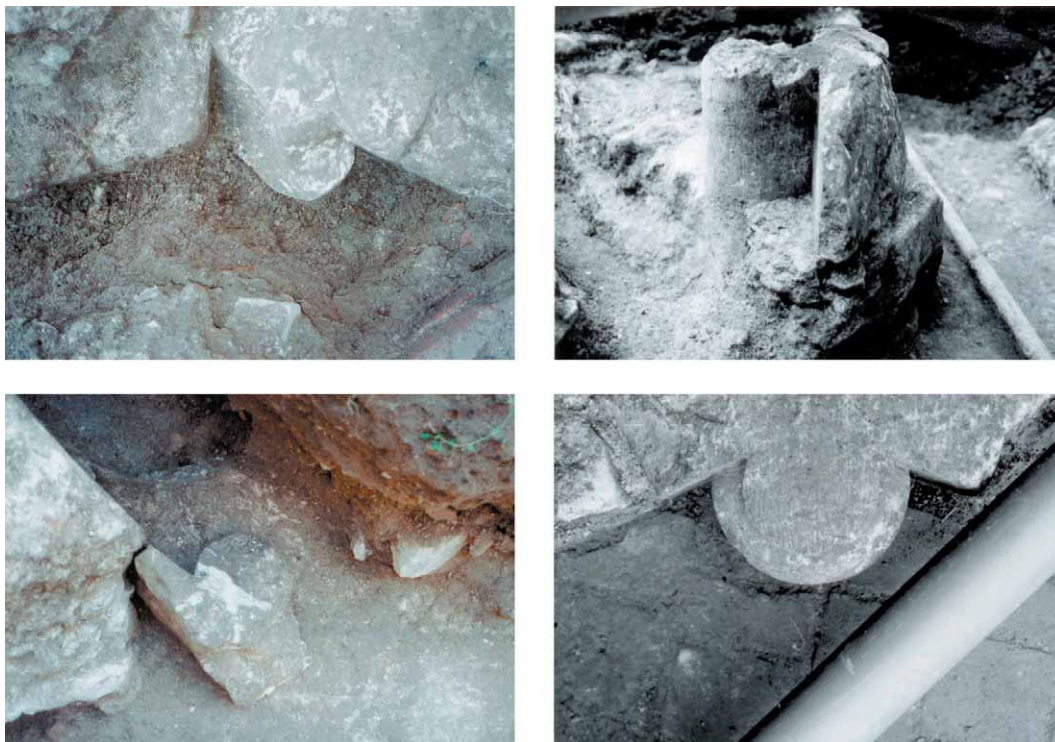
Slika 2–5. Baze službi poligonalne apside (foto I. Marković Ribić)

radova, no ostala je sačuvana u visini od 15tak cm. Samo je ona južna sačuvana gotovo bez oštećenja i ta nosi klesarski znak (slika 2–5).<sup>15</sup> U jugoistočnom kutu apside istražena je i manja površina opечne podnice koja se nalazi na višoj niveleti od popločenja hodnika klaustara.

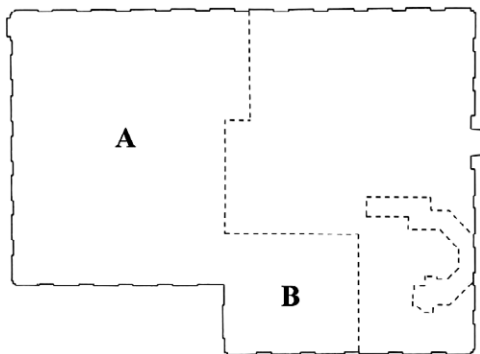
Prilog 8. Shematski prikaz podjele dvorišta na istražene sonde A i B

Dvorište je tijekom istraživanja bilo podijeljeno u dvije velike sonde određene postojećom arhitekturom krila baroknog samostana – sonda A (slika 6) koja obuhvaća zapadni dio dvorišta (25,5 x 20,5 m) te sonda B koja je trebala obuhvatiti preostali dio dvorišta. Kako je u tijeku radova došlo do promjene plana istraživanja cijelog kompleksa, istraživanja unutar sonde B su morala biti smanjena samo na njen južni dio (12 x 12,5 m) (prilog 8).

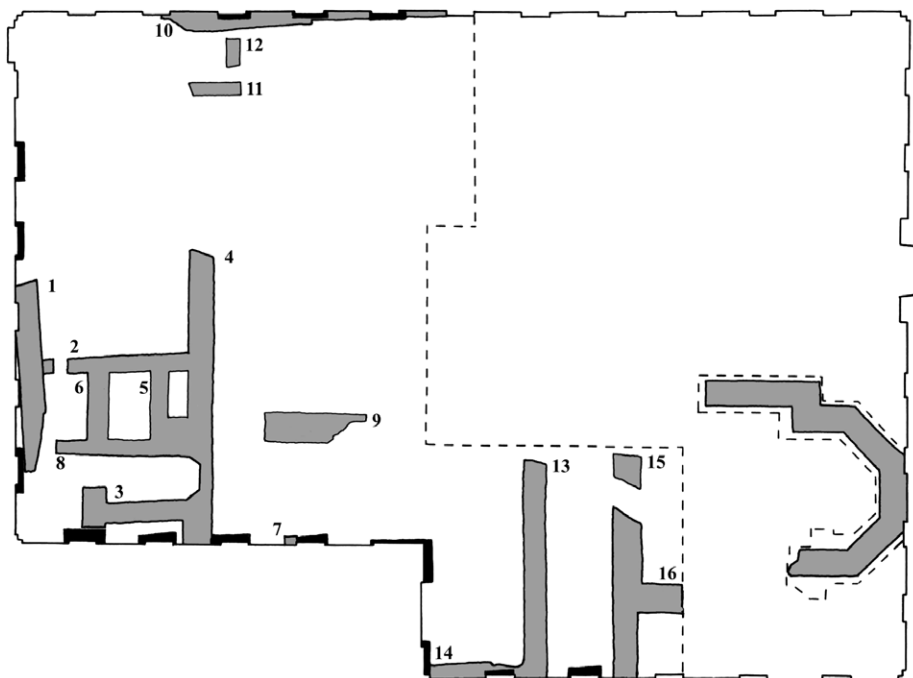
Prilog 9. Shematski prikaz zidnih struktura istraženih u sondama A i B 2004. godine  
(sivo: srednjovjekovni nalazi; crno: temelji baroknih lezena)

Zid 1 položen je paralelno (s manjim otklonom) sa zapadnim krilom baroknog samostana (istražena dužina 930 cm). Njegovu punu širinu (110 cm) bilo je moguće ustanoviti samo na jednom manjem dijelu. Temelj je pretrpio znatna oštećenja kako na svom južnom dijelu (vodovodne betonske instalacije) tako i na sjevernoj strani gdje je prekinut probijanjem podrumskog prozora. Uz njegov najjužniji dio, kod spoja s temeljem baroknog samostana, nađeni su tragovi opečne podnice ko-

Zid 3 položen je paralelno (također s manjim odmakom) s južnim krilom baroknog samostana. Njegov zapadni kraj uništen je dugotrajnim natapanjem oborinskim vodama iz betonskog ugaonog šahta (kut koji zatvaraju zapadno i južno krilo baroknog samostana). Na istočnom kraju se spaja sa zidom 4. Na sredini ovog zida istražen je dobro očuvani kameni prag sa stepenicom kojim je prostorija povezana s 20 cm nižim, poligonalno zaključenim, opečno popločenim hodnikom. Otvor je u tlocrtu ljevkastog oblika (širok 135 cm na unutarnjem dijelu i 118 cm na dijelu prema hodniku). Na istočnoj i zapadnoj strani zid je određen s dva okomita kraka (smjer sjever – jug), čime se prema jugu zatvara pravokutna prostorija<sup>17</sup> koja je bila popločena opekom ili kamenom (vjerojatnije kamenom jer se sačuvana podloga za podnicu bitno razlikuje od ostalih podloga na koje je položena opeka). Zabunu u ranijem određivanju širine tih zidova (sjeverni krak je širine 104 cm, a južni 130 cm) izazvalo je korištenje srednjovjekovnih zidova za temelje baroknih baza lezana kao i korištenje istog materijala pri gradnji baroknog samostana. Radi istog problema pogrešno je bio definiran zapadni profil sjevernog kraka zida 3.

Zid 5 tlocrtno ima oblik slova L – jedan krak paralelan je sa zidom 4 (širina 80 cm, dužina do okomitog nastavka 220 cm) a drugi je krak paralelan sa zidom 2 (širina 180 cm, dužina 180 cm). Na svojoj južnoj strani određen je dugačkom, fino klesanom kamenom pločom kojom definira sjeverni dio poligonalno zaključenog hodnika. Zajedno sa zidovima 2 i 4 zatvara pravokutni prostor manjih dimenzija (220 x 100 cm). Na dnu tog prostora nađena je deblja zaglađena vapnena podloga tamnosive boje koja ima pad od 10 cm prema zapadu.

Zid 6 položen je u smjeru sjever – jug. Širok je 90 cm, no s obje strane ima proširenja tako da maksimalna širina iznosi 130 cm, a dug je 325 cm. Pliće je temeljen i lošije građe od drugih istraženih zidova. Na sjevernom kraju se spaja sa zidom 2 dok se na južnom kraju okomito nastavlja na zid 8. Ta tri zida (5, 6 i 8) zatvaraju manji pravokutni prostor (200 x 330 cm) unutar kojeg je nađena veća količina zapečene zemlje. Uz južni dio ovog zida napravljena je kontrolna sonda u kojoj se došlo do dna temelja. Na njemu nisu uočeni tragovi žbuke.

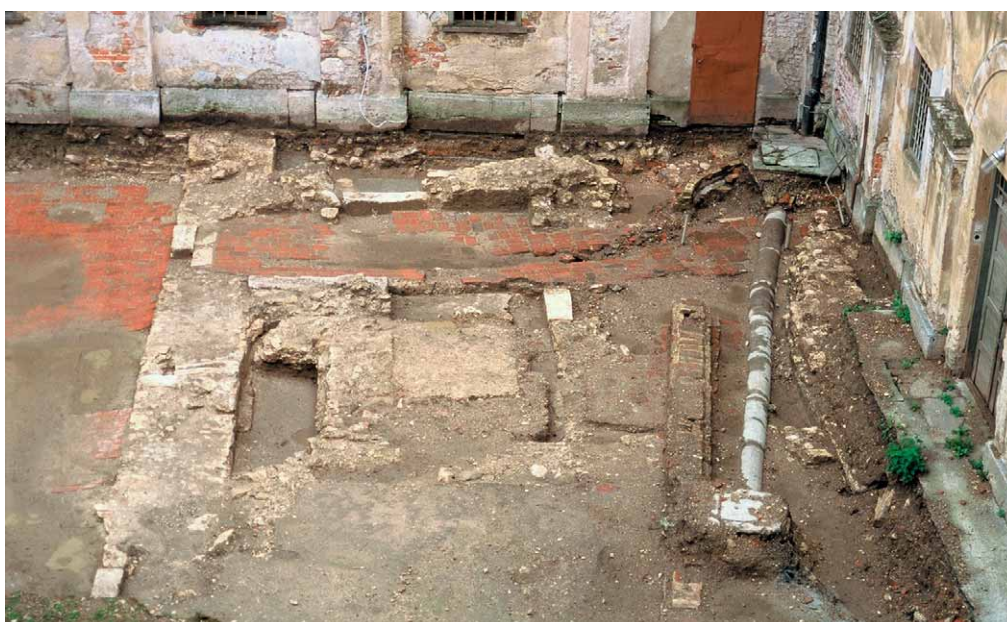
*Slika 7. Pogled sa sjevera na istraženi zapadni dio srednjovjekovnog samostana (poligonalno zaključeni hodnik sa zidovima 1–6 i 8) (foto V. Barac)*

mogućnost da se hodnik nastavlja dalje prema sjeveru prelazeći na tom dijelu preko zida 8 radi opečne podnice koja se, unatoč vrlo maloj kvadraturi i lošem stanju očuvanosti može pratiti uz zapadnu liniju zida 6 te uz zapadnu stranu betonske cijevi. Valja napomenuti da se zbog nadzemnog kanala nije moglo ustanoviti daljnje pružanje popločenja prema zapadu. Na osnovi ovog dijela podnice (čiji smjer polaganja opeke nastavlja shemu polaganja u samom hodniku) može se pretpostaviti da se hodnik nastavlja prema sjeveru i kao i da su ga određivali zidovi 1 i 6. Ako se potvrde sve navedene pretpostavke, hodnik bi se mogao rekonstruirati u križnoj tlocrtnoj dispoziciji – s jednim krakom postavljenim u smjeru sjever – jug te s drugim poprečnim krakom položenim u smjeru istok – zapad (slika 7).

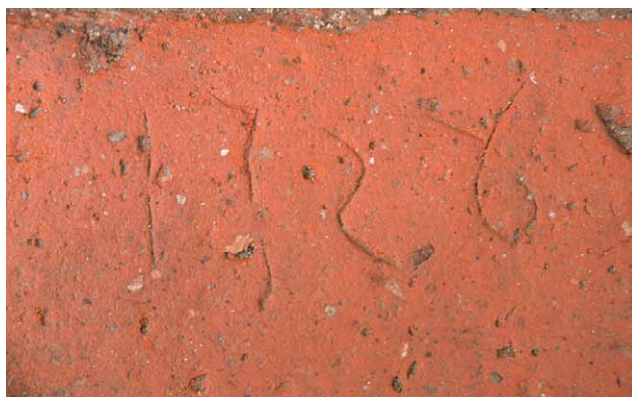
Slika 8. Opeka s urezanim godinom u zapadnom hodniku klaustera (foto V. Barac)

Svakako najzanimljiviji nalaz u hodniku je opeka koja se nalazi uz zapadni rub južnije rupe te koja na sebi ima urezanu 1728. godinu (slika 8). Ta godina upućuje na problem da se do danas nije uspjelo ustanoviti kada su pojedini dijelovi srednjovjekovnog samostana pregrađivali i dograđivali u razdoblju od Korvinove obnove samostana do turskog razaranja 1640. god.. Razlog tako kasnog

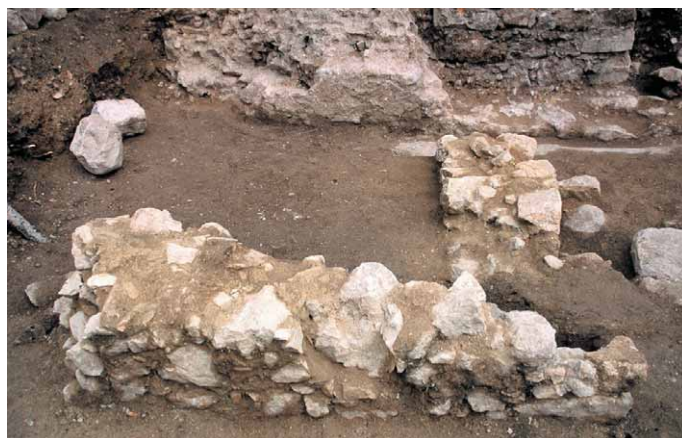
Slika 9. Pogled s juga na istražene zidove 10, 11 i 12 (foto V. Barac)

Zid 10 položen je paralelno (s malim odklonom) sa sjevernim krilom baroknog samostana (istražena dužina 1490 cm). Na najširem dijelu širok je 95 cm, no naglo se lomi i sužava na 30 cm tako da je prema istočnom rubu sonde jedva vidljiv i stapa se s temeljima baroknih lezena. Nije mu bilo moguće odrediti ni istočni ni zapadni rub. Temelj se razlikuje od ostalih zidova svojom masivnom, čvrsto zidanom konstrukcijom od grubog lomljenca s obilno korištenim vezivom krupnijeg agregata.

Zid 12 položen je u smjeru sjever – jug tako da spaja zidove 10 i 11. Širok je 70 cm i sačuvane dužine 135 cm. Na sjevernoj strani spoj sa zidom 10 uništila je betonska cijev. Spoj sa zidom 11 na južnoj strani uništen je vodovodnom instalacijom. Jasno se može vidjeti da su zatvarali jednu relativno malu prostoriju (minimalne širine 200 cm i dužine 250 cm). Upitno je koja je bila namjena tog prostora. Naime, ni na jednom mjestu ovog dijela dvorišta ne postoji ni jedan oblik spojnice s drugim dijelom samostanskog korpusa. Točnije, ne postoji ni jedan dio koji bi mogao potvrditi povezanost kompaktnog dijela gotičkog samostana koji je istražen u južnom dijelu dvorišta s ovim nalazom u njegovom sjevernom dijelu. Može se pretpostaviti da su ova tri temelja dijelovi sjevernog krila samostana ili da su pak dijelovi obrambenog sustava koje spominje Krištolovec (*...da cijelo mjesto bude jače i da redovnici budu sigurniji od provale neprijatelja, okružuje ugledni patron crkvu kulama, a cijeli samostan opkopom koji se u svako vrijeme mogao napuniti vodom.*) DOČKAL 1953: 156–158 prema Krištolovec. Potvrdu bilo koje od navedenih pretpostavki trebalo bi potražiti u neistraženom istočnom dijelu samostanskog dvorišta (slika 9).

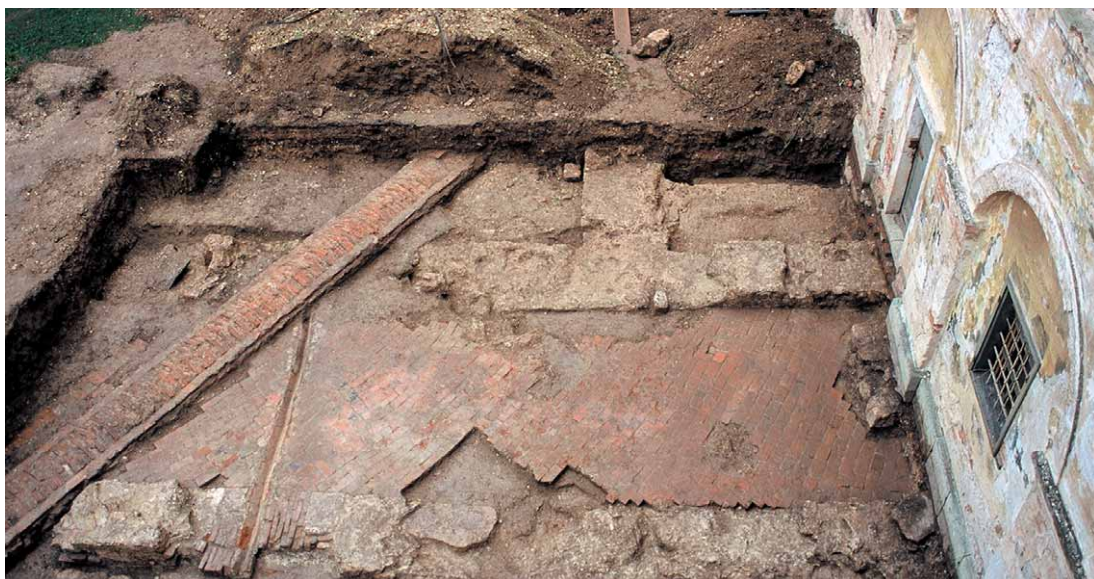
Slika 13. Pogled sa zvonika na istočni hodnik gotičkog samostana (foto V. Barac)

I u ovom hodniku su nađene nepravilne rupe u popločenju koje najvjerojatnije, kao i one iz zapadnog hodnika, datiraju iz vremena istraživanja SUPRPMO-a (slika 13).

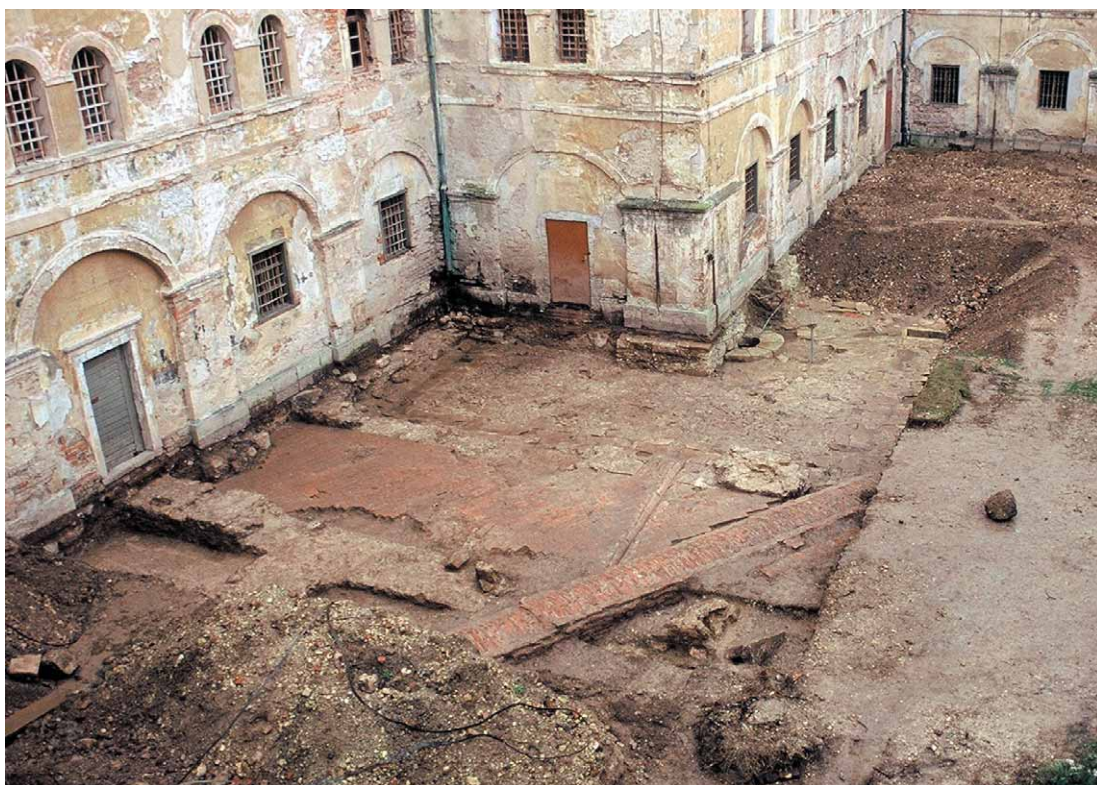
*Slika 14. Pogled s istoka na istraženu sondu B (foto V. Barac)*

Klaustar je istražen koliko je to omogućila postojeća arhitektura. Tlocrtno je klaustar bio najvjerojatnije definiran kao kvadrat pravilnih dimenzija (10,8 x 10,8 m) koji određuju istraženi zidovi 7, 9, 13 i 14. Potvrđena je njegova dužina koju određuju zidovi 14 i 9 a njoj najvjerojatnije odgovara jednaka ili neznatno duža širina koju određuju zidovi 13 i 7 (kao što je već spomenuto, nije bilo moguće potvrditi koji profil zida 7 je istražen – istočni ili zapadni). U sredini klaustara nađena je kamena kruna zdenca (unutarnji promjer 75 cm) koji je vidljiv samo djelimično jer ga na južnom dijelu presjeka temelj zvonika. Zanimljivo je da je njegova pozicija naglašeno spolijom ugrađenom u sjeverni profil spomenutog temelja (slika 14).

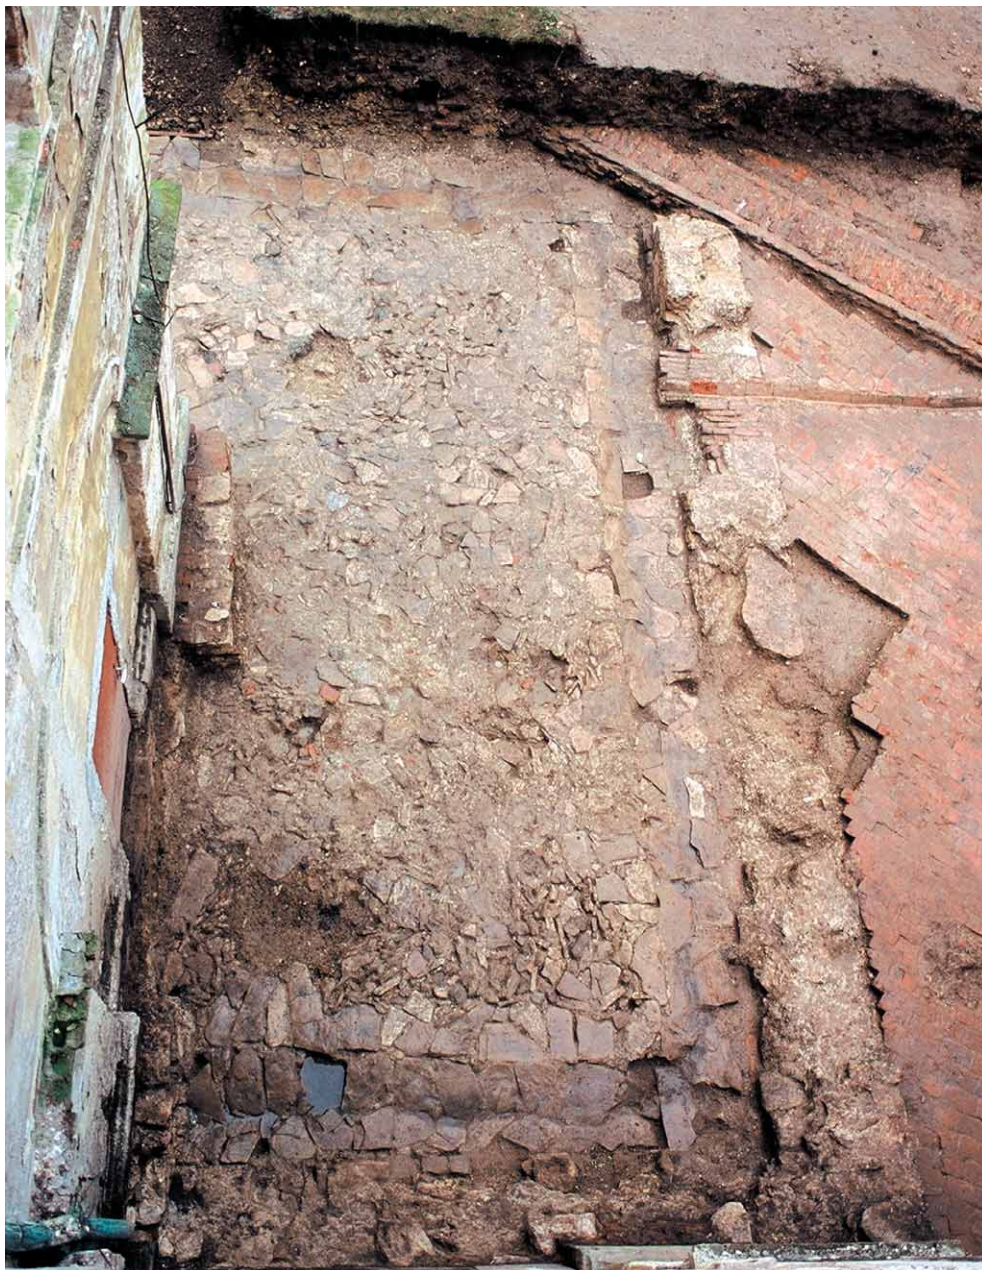
*Slika 15. Pogled iz južnog krila samostana na istočni dio klaustra (foto V. Barac)*

Prostor klaustara je u cijelosti popločen sitnijim lomljencem. Popločenje je ostalo dobro sačuvano, osim u zapadnom dijelu koji je uništen zidanim opečnim kanalom koji je uništio i zidove 9 i 4. Uz sve tri strane određene zidova 9, 13 i 14 klaustar ima i danas funkcionalni sistem kanala za odvodnju oborinskih voda od krupnijih, pravilnih ploča lomljenca (slika 15). Vjerojatno je takav kanal postojao i uz zapadni zid, ali nije nađen. U sjeverozapadnom kutu klaustara, neposredno uz zid 9, na dijelu popločenja se jasno može vidjeti da je korišten u dužem razdoblju te da je pregrađivan u skladu s novonastalim potrebama. Na tome mjestu uklonjena je kamena podnica te je ukopana rupa ogradena s tri klesanca. Dva duža klesanca imaju po jedan plitki utor na sredini te su na jednom kraju oblo završeni. Treći, najmanji komad, ima na sredini pravilnu četvrtastu rupu dok je na jednoj od kraćih strana profiliran. Ta tri klesana komada zajedno s južnim profilom zida 9 zatvaraju taj mali pravokutni prostor čija je funkcija mogla biti skupljanje vode.

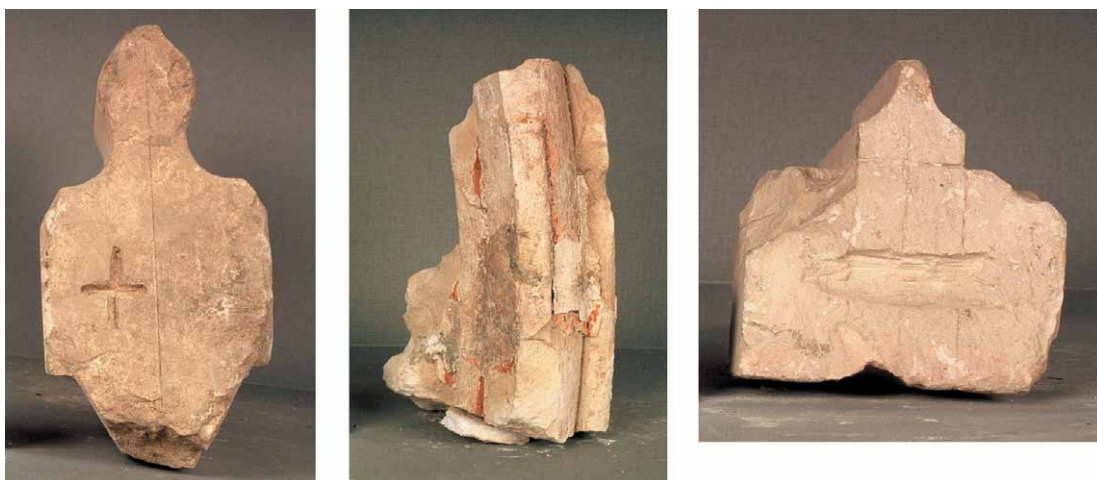
Slika 16 –18. Izbor iz kamenog materijala (foto R. Šako)

U istraženim dijelovima dvorišta pronađena je i veća količina (32 komada) kamenih nalaza. To su fino klesani arhitektonski detalji, mahom dijelovi konzola i rebara. Na nekim dijelovima je ostala sačuvana izvorna boja. Prevladava tamno crvena, koja je na gotovo svim komadima nekoliko puta prebojavana bjelkastim i žućkastim slojevima boje, dok je samo na jednom većem profiliranom komadu (dovratnik ili doprozornik) ostala sačuvana crna boja. Svi kameni nalazi su fotodokumentirani i pohranjeni u improvizirani lapidarij (slika 16 – 18). Na isto mjesto dopremljeni su i kameni nalazi (18 komada) pronađeni u sklopu ranijih istraživanja (SUPRPMO, Balog) koji su također fotodokumentirani.

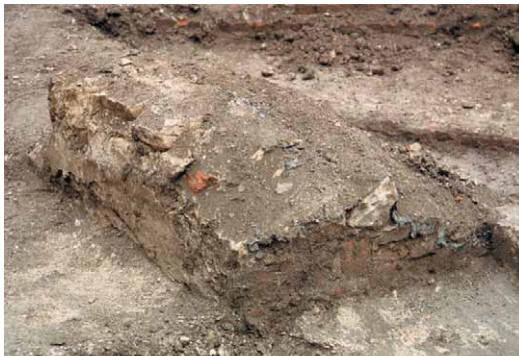
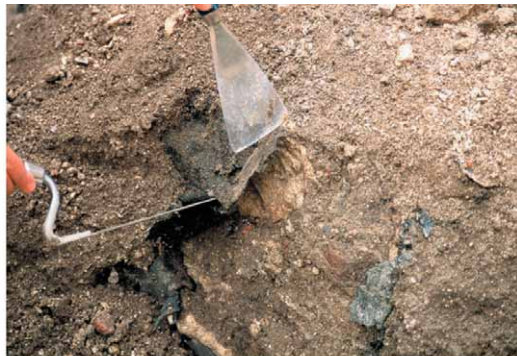
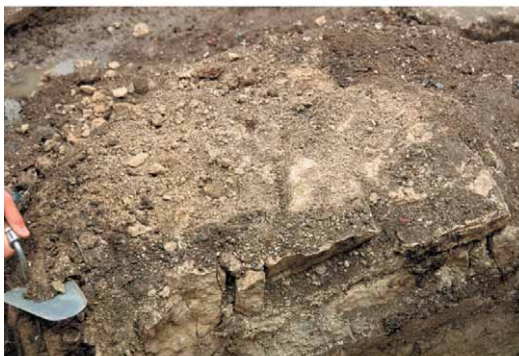
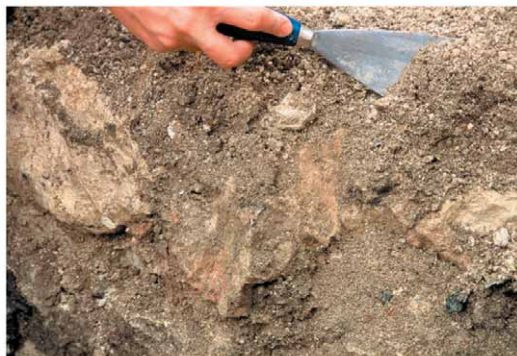
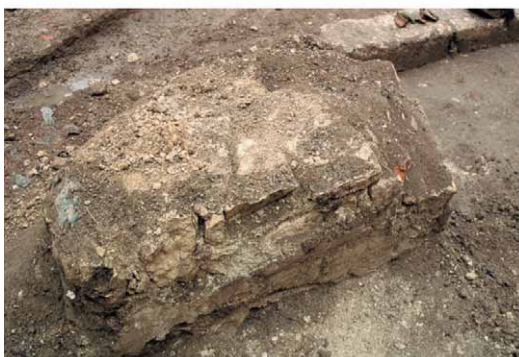
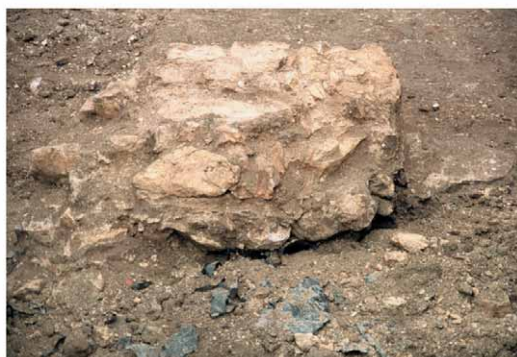
*Slika 19 – 24. Zid prije, za vrijeme i nakon uklanjanja SUPRPMO zaštite (terpapier)  
(foto M. Radigović)*

rišteni materijal je čepasta folija (membrana) koja se u graditeljstvu upotrebljava za zaštitu temelja i zidova u zemlji. Načinjena je od polietilena visoke čvrstoće (HDPE) i ima izvrsna svojstva (ne trune, otporna je na pritisak, kidanje i udarce, nelomljiva je, temperaturno je vrlo stabilna te je postojana na kemikalije, gljivice, bakterije i korijenje).

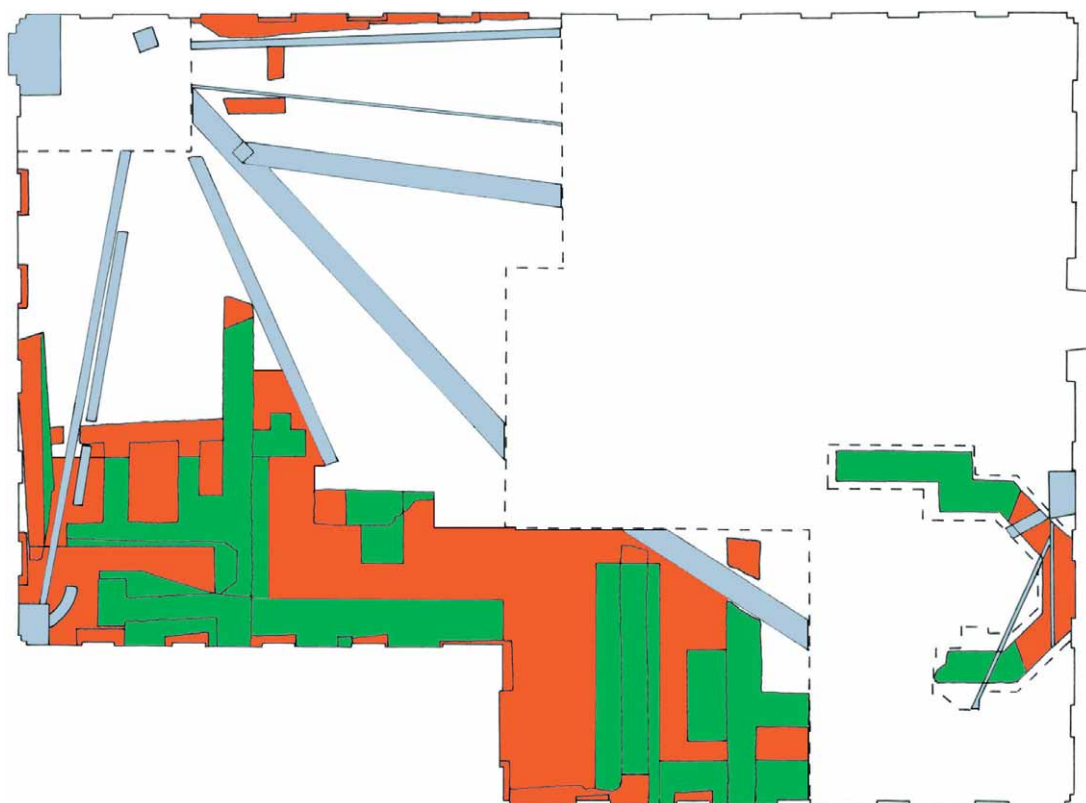
Prilog 10. Tlocrt dvorišta s ucrtanim strukturama:  
SUPRPMO (zeleno), HRZ (crveno), recentna infrastruktura (sivo)

Arheološkim radovima 2003. i 2004. god. istražen je cijeli zapadni dio i južna polovica istočnog dijela dvorišta bivšeg pavlinskog samostana. Neistražen je ostao sjeveroistočni kvadrant dvorišta.<sup>25</sup> U ove dvije godine istraživanja učinjeni su bitni pomaci u poznavanju srednjovjekovne faze lepoglavskog samostana čime su nadopunjeni rezultati SUPRPMO-a istraživanja 1972 – 1974. god. (prilog 10).

U zapadnom dijelu samostana istražen je pravokutni, opečno popločeni hodnik koji je s istočne strane poligonalno zaključen. Na istočnoj strani spojen je pragom s 20 cm nižim zapadnim hodnikom klaustura. S južne strane određen je prostorom koji su češka istraživanja definirala kao pravokutnu prostoriju. Korigiran je SZ kut te prostorije koji je ranije imao manji pravokutni istak na zapadnom profilu (na koji se u rekonstrukcijama nastavljao pretpostavljeni zapadni pročelni zid). Ustanovljeno je da se podnica nastavlja ispod zapadnog krila samostana čime se dobila nova slika o najzapadnijem zidu, odnosno pretpostavljenom zapadnom krilu samostana. Ovim nalazom više ga nije moguće u povezati s južnijom prostorijom u jednu cjelinu, bar ne u prizemnom nivou. Sa sje-

verne strane hodnika istražen je zidni sklop po dužini određen s dva temelja (položeni S – J) koje okomito povezuju dva kraća paralelna temelja (položeni I – Z). Prostor između njih odijeljen je s dva kratka okomita zida. Tlocrtno se tako dobiva shema od 3 manja pravokutna prostora. Pitanje je da li se oni mogu povezati u jednu cjelinu: zidovi su različitih struktura i dubina temeljenja, a problem je korespondiranje s dvije podnice istih pozicija ali različitih niveleta. Sjeverni dio zapadnog samostanskog krila ostao je nedefiniran jer je prostor uništen infrastrukturom.
