KONZERVACIJA I RESTAURACIJA ZIDOVA
I ŽBUKE AUGUSTEUMA

CONSERVATION AND RESTORATION OF AUGUSTEUM WALLS
AND MORTAR

Stručni članak

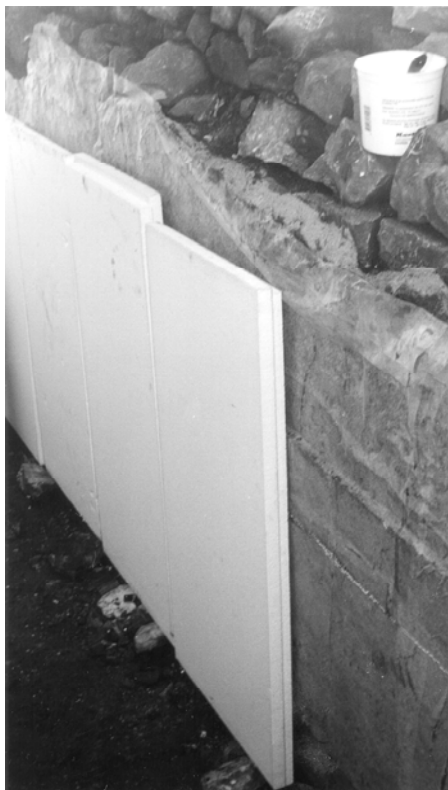
*Sl. 1. Preventivni zaštitni radovi 1998.
(osiguravanje žbuke i zida A3 hrama).*

- 1996., nakon što su iz hrama iznesene sve skulpture i nakon što su svi arhitektonski dijelovi hrama detaljno očišćeni, definirali smo i osigurali rubove žbuke sa zidova tribine unutar hrama;
- 1997., preventivno smo ponovili postupak opšivanjem žbuke unutar hrama i dijelom na zidu građevine s dvama mozaičkim podovima južno od hrama;
- 1998., obavili smo niz zaštitnih radova (sl. 1), i to: čišćenje, opšivanje i učvršćivanje impregnacijom vanjskog lica žbuko zida A3 (zapadni zid hrama). Svrha tih radova bila je pokrivanje zida i žbuke sljedećim materijalima:

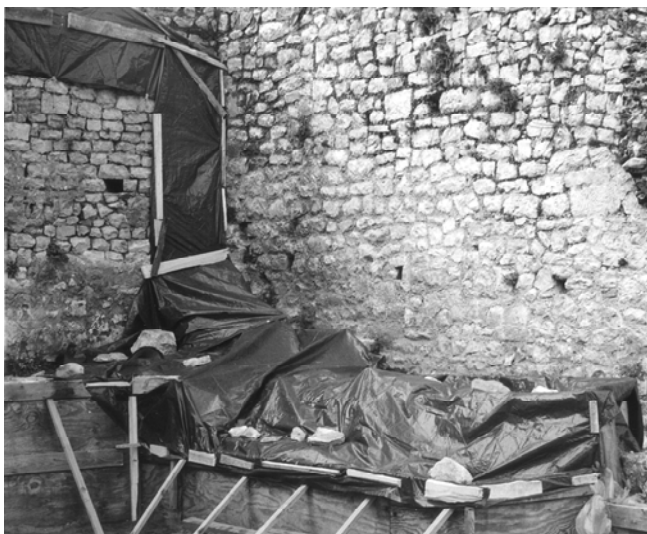
*Sl. 2. Preventivni zaštitni
radovi 1999. (zidovi A3 i
A4 nakon pokrivanja).*

-1999., zaštitne radove smo izvodili u tri klimatski različita razdoblja: u ljeto smo opšili žbuku i podnicu u prostorijama zapadno od hrama na dijelu lokaliteta Gornje njive; na jesen smo radili na zaštiti vanjskog lica žbuko zida A2 (južni zid hrama) i oslikane žbuke na zidu prostorije s apsidom sjeverno od hrama; zimi smo pokrili PVC najlonom veći dio zidova hrama (sl. 2) A3, A4, tribine hrama i prostoriju s apsidom sjeverno od hrama;

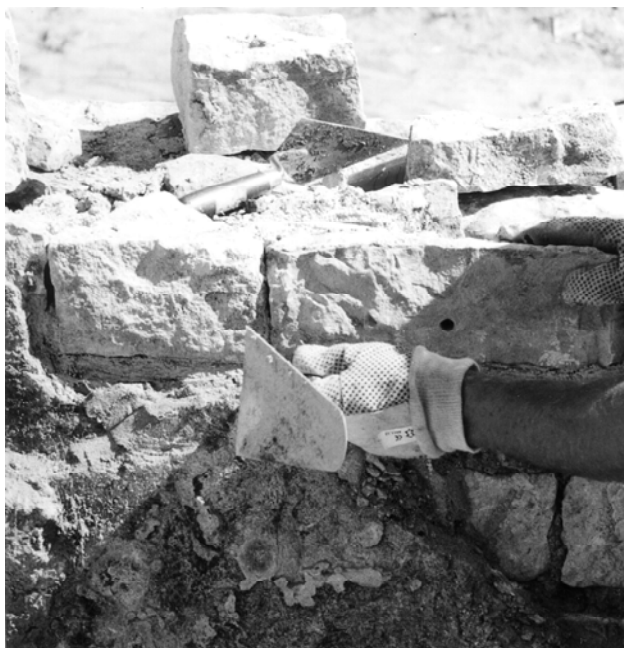
*Sl. 4. Fugiranje zidova
hrama novom žbukom.*

Prije zidanja i fugiranja, očistili smo zidnu plohu i konstantno je vlažili vodom kako bi se novi malter bolje vezao za podlogu te da ne bi ispucao na visokoj ljetnoj temperaturi. Nakon predradnji, ojačali smo zidnu masu djelomičnom rekonstrukcijom zidova A2, A3, A4 u visini od jednoga do četiriju redova kamena, čime smo ostvarili bolju vezu sa žbukom vanjskoga zida. Stare fuge su vremenom dotrajale i izgubile vezivna svojstva, zato smo ih nakon čišćenja ispunili novim vezivom (sl. 4) i time dodatno osigurali zidove na otvorenom od utjecaja oborina: kiše, mraza, soli.

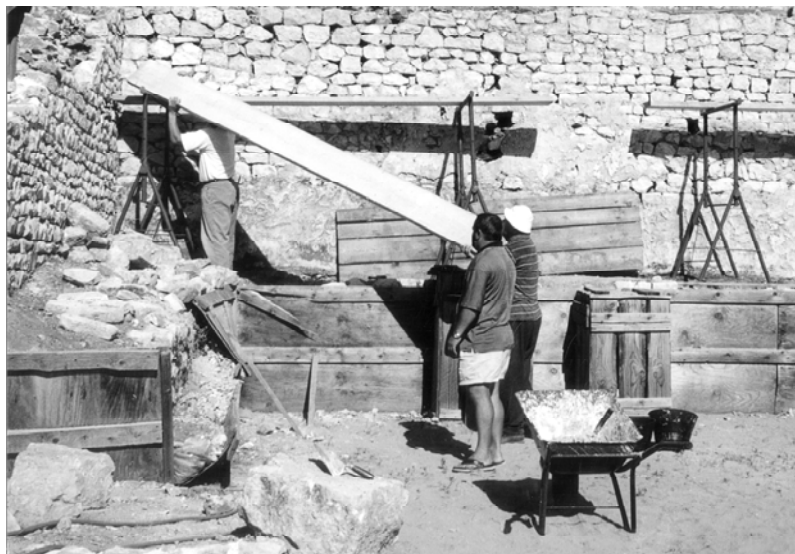
Sl. 5. Postavljanje željezne skele zbog radova na visini.

Zbog radova na visini postavili smo željeznu skelu s unutrašnje strane hrama na tribine (sl. 5). Skinuli smo preostale zaštitne obloge s vanjskog lica zidova: A2, A3, A4 i s tribina unutar hrama. Kako nakon skidanja zaštitnih obloga ne bi došlo do nagloga isušivanja stare žbuke (dok je bila pokrivena, žbuka je imala stalnu vlažnost), brzo isušivanje smo usporavali konstantnim vlaženjem žbuke vodom. Tijekom radova, uz vanjsko lice južnoga zida A2 (djelomične rekonstrukcije zida) zbog nepristupačna terena (velika kosina kamena živca), priručno smo montirali drvenu skelu za rad na visini. Nakon djelomične rekonstrukcije, a zbog potpuna osiguranja zidova, nanošena je plitka zaštitna žbuko kapa po vrhu zidova (sl. 6).

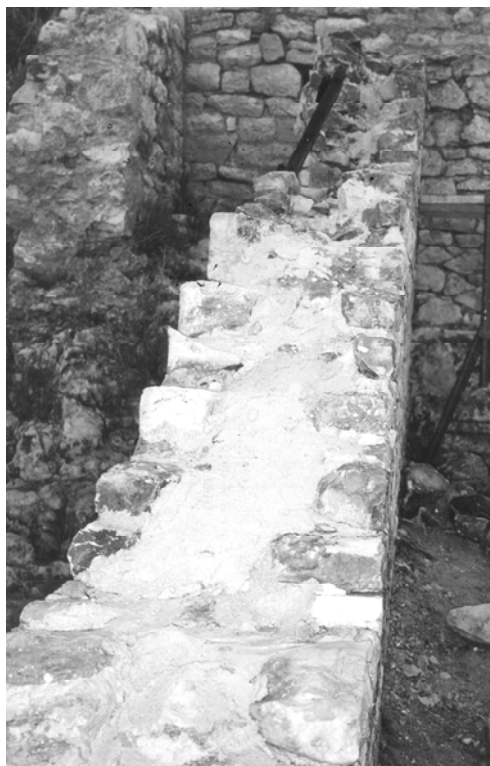
*Sl. 6. Konsolidacija građevine
nanošenjem žbuko kape po vrhu zidova
hrama.*

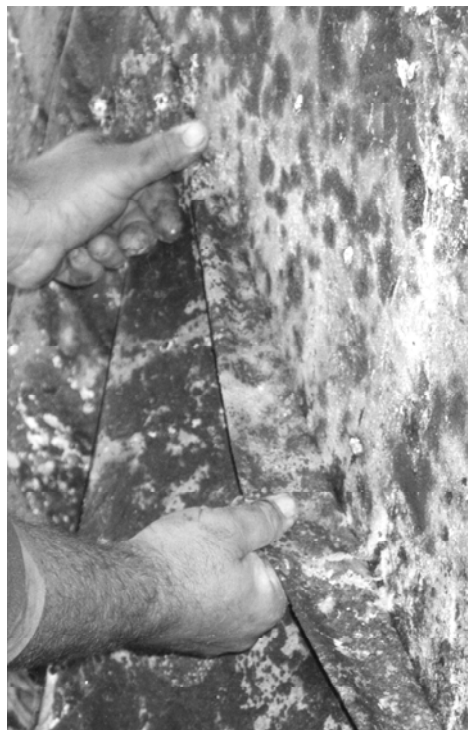
Sl. 7. Skidanje stare zašтите s površine štukatura.

Svukli smo sa štukatura staru zaštitnu oplatu od stiropor ploča i *japan* papira (sl. 7), te smo očistili površinu štuko ploča od nataložene nečistoće (sl. 8).

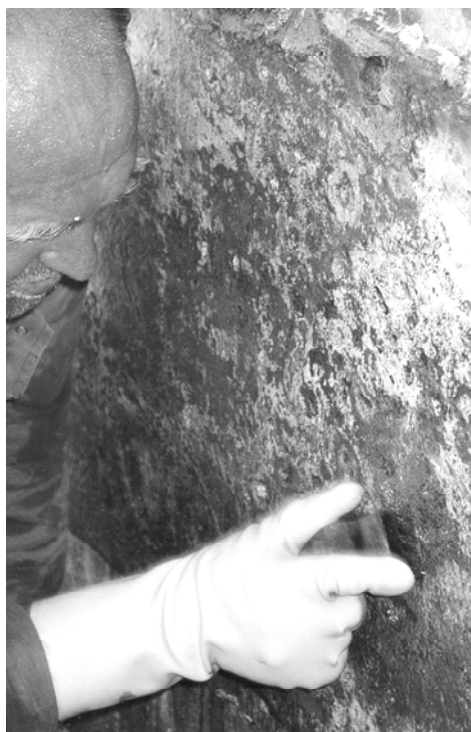
Sl. 8. Čišćenje površine štukatura.

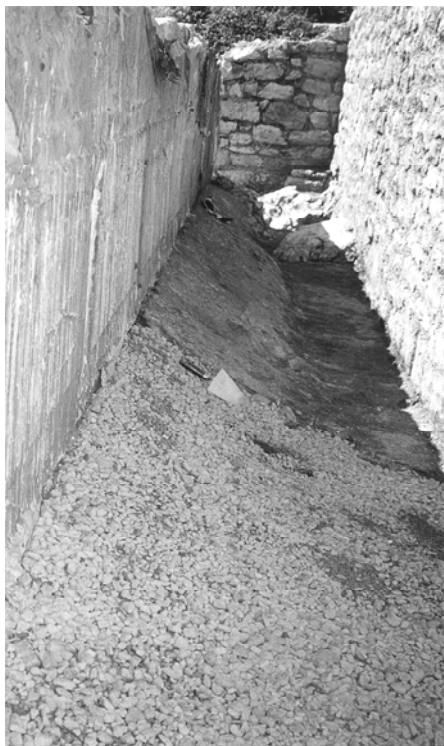
Sl. 9. Rekonstrukcija odvodnog kanala između zida A3 i A4 hrama.

Zatvaranjem sonde na kraju kanala (sl. 9) dodatno smo osigurali središnji zapadni zid hrama A3 i tribine podno njega (unutar hrama) od podlokavanja oborinskih voda. Sondu smo popunili kamenim šutom, da bismo je pokrili pripremljenim malterom i nivelirali u razini poda originalne žbuke, prateći nagibe odljevnoga kanala.

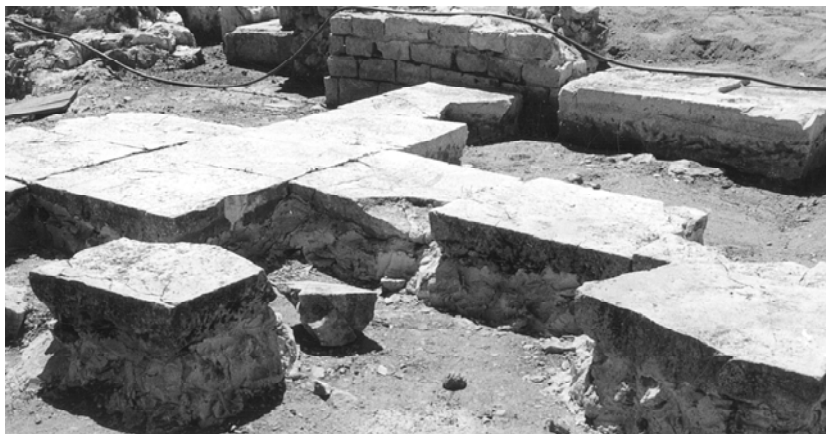
Sl. 11. Sidrenje kamenih ploča u predvorju hrama.

U fazi konsolidacije kamenih ploča spajali smo dvokomponentnim ljepilom dijelove kamenih ploča koje su pukle i odvojile se. Nakon toga smo obavljali sidrenje kamenih ploča (sl. 11) novim malterom za originalnu podlogu od šteta i kamena živca, kako se zbog vremenskih nepogoda (kiša) i mehaničkih (hodanje po pločama) ne bi pomicala sa svoga mjesta. Viškove ljepila po šavovima smo odstranili i novim malterom popunili veće pukotine u pločama.

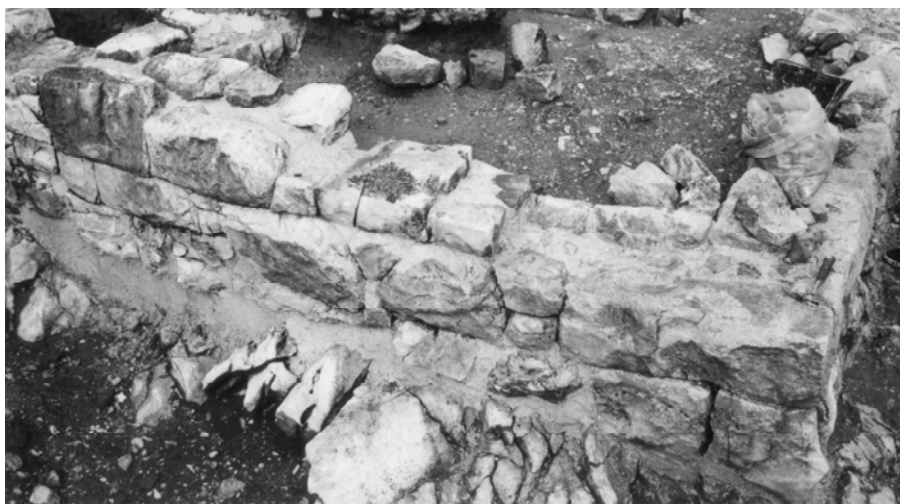
Sl. 12. Konsolidacija zidova helenističke građevine.

Helenistička građevina sa zidovima (sl. 15) E6, E5, E4: za arheoloških istraživanja tijekom 1998., pod, sastavljen od velikih nepravilno poredanih keramičkih kockica, je opšiven i zaštićen pokrovom od pijeska, tako da smo prešli na zaštitu zidova te male građevine (sl. 12), nanošenjem vapnenoga maltera u temelje na kamenu živcu (zidovi su sastavljeni od velikih blokova kamena bez vidljivih fuga ili maltera, s fino obrađenim rubovima na spojevima) i osiguravanje malterom po unutrašnjoj visini zidova građevine E5 i E4.

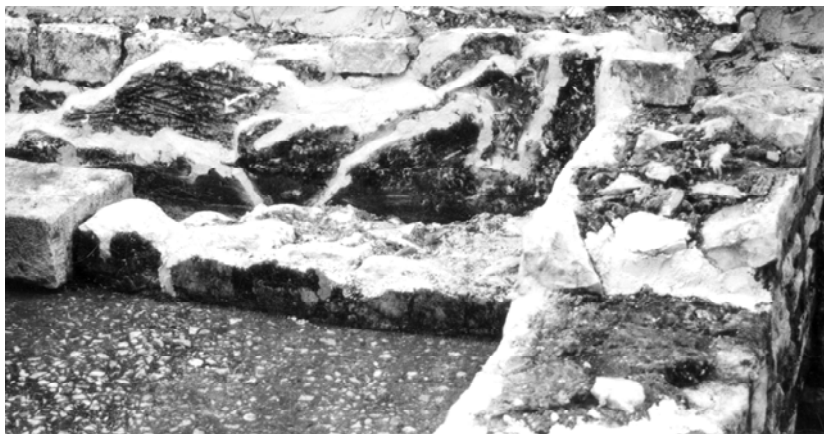
Sl. 13. Oslíkana višeslojna žbuka u četvrtastoj prostoriji, po sredini zida A12, nakon konzervacije.

Redosljed radova uglavnom se odnosi na zid A12 s apsidama u okviru kojeg je četvrtasta prostorija (sl. 13) s višeslojnom (3-4 sloja) oslikanom žbukom po dnu središnjega zida, visine oko trideset centimetara od podnice. Bojena žbuka proteže se po dnu sve do kraja toga zida. Osim njega, opšili smo i žbuku (neoslikanu) na površini zida B1. Okvirno, radovi koji su izvedeni odnose se na čišćenje žbuke od trave, mahovine i korijenja, pranje rubova žbuke, opšivanje žbuke te djelovanje na lice žbuke sredstvima za zaštitu od atmosferilija.

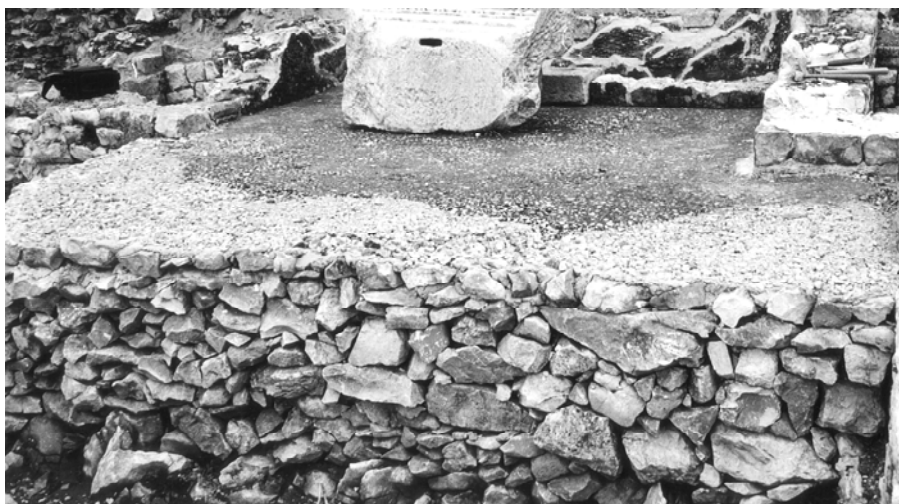
Sl. 14. Podnica u prostoriji s četvrtastom apsidom (višeslojnom bojanom žbukom) nakon djelomične rekonstrukcije.

Konzervatorsko-restauratorski radovi (sl. 14) odnose se na podnicu unutar četvrtaste apside zida A12 i na malu podnicu omeđenu zidovima D3 i D4.
