**Drago Miletić**

Hrvatski restauratorski zavod, Zagreb

Izvorni znanstveni rad / *Original scientific paper*

## O građevinskim mjenama crkve sv. Jurja u Belcu - drugačije

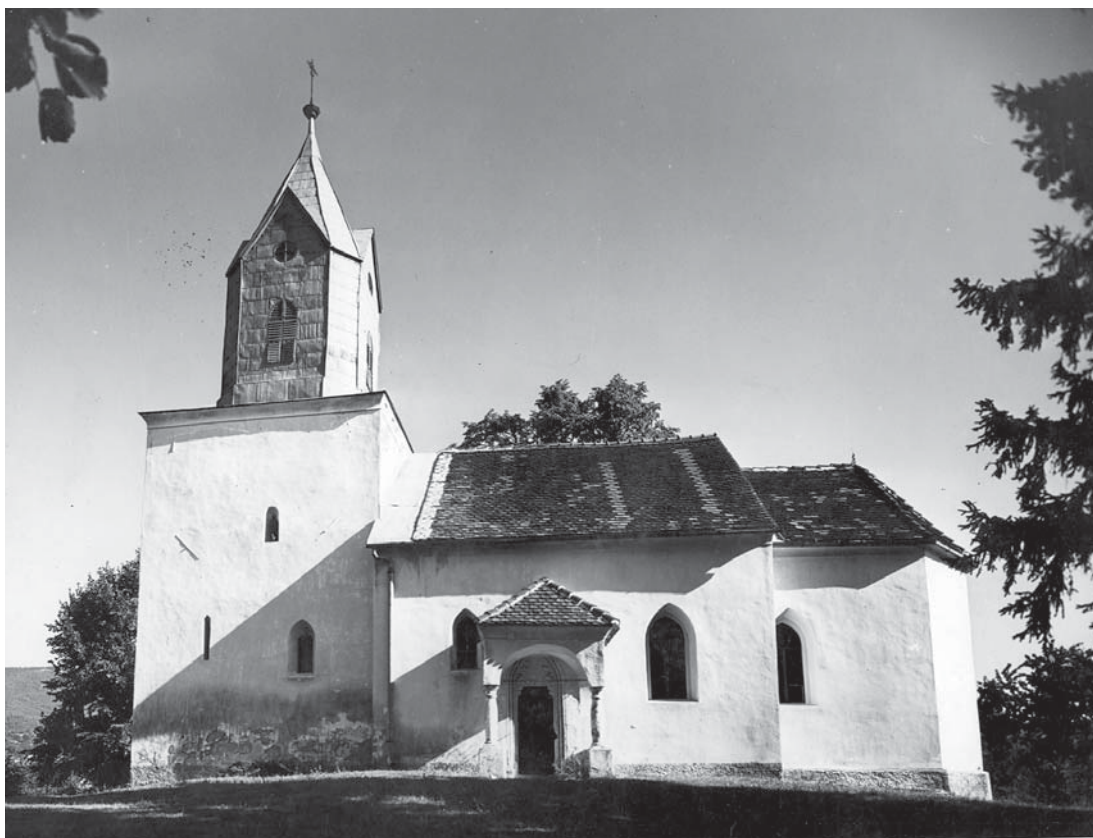
2. Pogled s juga, Foto arhiv HAZU / View from the south, HAZU Photo Archive

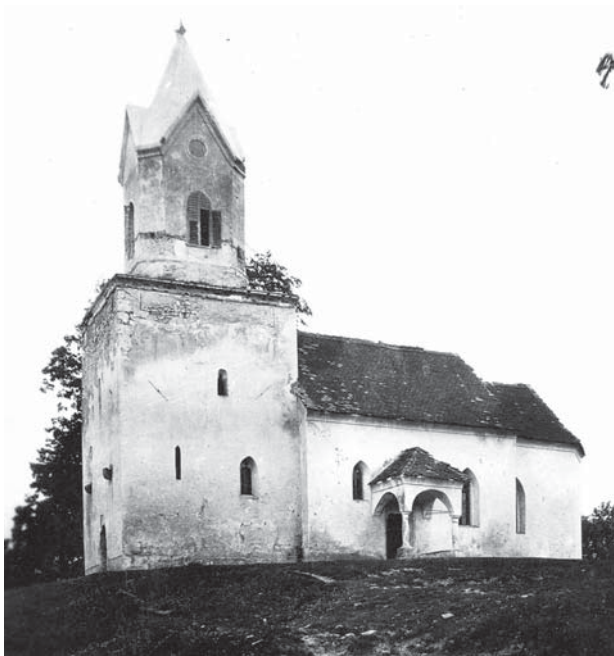
1. Pogled na crkvu s jugozapada, snimio Gjuro Szabo 1912. god. / View of the church from the southwest, photography by Gjuro Szabo, 1912

Najraniji opis crkve, ne računajući prethodno navedene koje su sastavljali vizitatori, zahvaljujemo Gjuri Szabi (slika 1). On odmah u prvoj rečenici naglašava da crkva sv. Jurja pripada »među najzagonetnije crkvene građevine u cijelom Zagorju...koja se sastoji iz tri naknadno sastavljena dijela«.<sup>13</sup> Razmjerno detaljno opisuje crkvu, te zaključuje da je zvonik sličan »berchfritu«, pa čak prozore na njegovom južnom pročelju prepoznaje kao strijelnice.<sup>14</sup> Za brod za-

20 Iako Szabo fotografski snima crkvu svega dva desetljeća nakon Vechiaruttijeve obnove izvedene 1892. godine, na crkvi su već vidljiva znatna oštećenja žbuke, posebice na zvoniku. Zbog nedvojbeno loše projektiranog i izvedenog rješenja načina prijelaza iz kvadratnog tlocrta donjeg dijela zvonika u oktogonalni manji tlocrt njegovog gornjega dijela, prodirala je i natapala oborinska vode stare kamene zidove, pa je u tom kratkom razdoblju već otpala ne samo žbuka ispod završnog vijenca, već je došlo do degradacije i ispadanja veznog materijala iz reški gornjih dijelova kamenom zidanih zidova zvonika i pojave jakih pukotina. Ne samo da je stradao stari dio zvonika nego se jaka oštećenja od vlage opažaju i na njegovom novom, nadograđenom oktogonalnom dijelu. Nema sumnje da su teška oštećenja gornjih dijelova zidova zvonika nastala prije svega uslijed prodiranja velikih količina oborinske vode i njezinog smržavanja u zidovima.

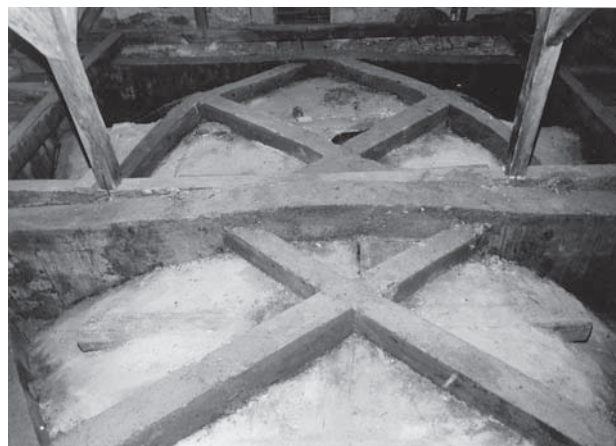
12. Potkrovlje, kontrarebra sa serklažom / Attic, counter-ribs with cerclage

Analiza konstrukcije svih dijelova crkve ukazala je na posebno kritična mjesta. Stoga su u okviru vrlo skromnih sredstava i preventivnih radova poduprti dvojni luk između lađe i zvonika, te oba zaglavna kamena svoda u lađi. Zahvaljujući tom skromnom preventivnom zahvatu, crkva je u potresu 1981. pretrpjela tek manja oštećenja.<sup>67</sup> Nakon toga je uslijedila konstruktivna sanacija koja je potrajala nekoliko godina. Dvojni luk saniran je ugradnjom dva prenapregnuta BBR kabla, a zidovi zvonika ugradnjom prenaprnutih BBR štapova položenih u četiri razine, te 40 kratkih BBR štapova. Uz temelj svetišta izveden je armiranobetonski serklaž, a svod u brodu učvršćen je sidrenjem svodnih rebara u nova armiranobetonska kontrarebra položena po ekstradosu svoda i povezana sa serklažom na vrhu zidova

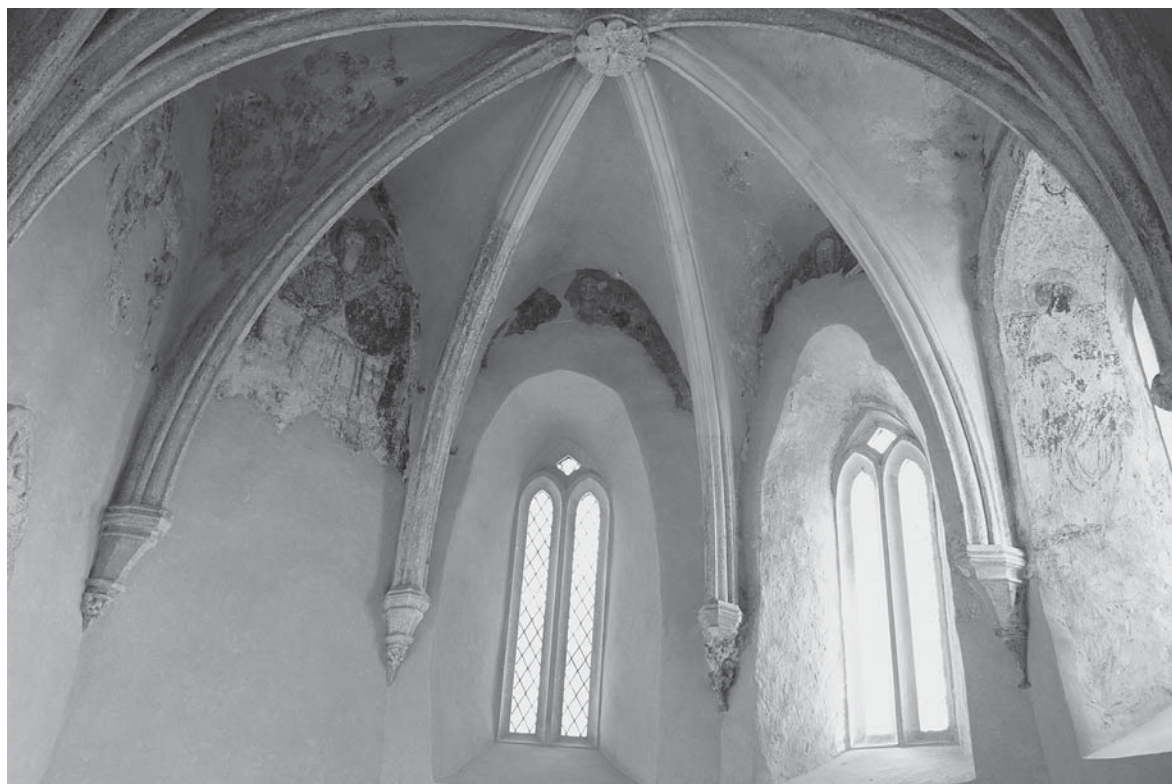
25. Unutrašnjost, pogled na ostatke gotičkih zidnih slika i prozore zaključka svetišta / Interior, view of the remains of Gothic wall paintings and windows in the sanctuary

Svetište s petosminskim zaključkom presvođuju dva svodna polja: na križno rebrasti svod uz trijumfalni luk nadovezuje se peterodijelni radijalni svod zaključka svetišta (slika 26). »Topliji« zidovi zaključka svetišta rastvoreni su biforama, u sjevernom zidu vrata su sakristije<sup>72</sup>, a desno od njih je kamena kustodija.<sup>73</sup> Pri vrhu zidova zaključka svetišta ostaci su vrlo kvalitetnih gotičkih zidnih slika, teško oštećenih prigodom povećavanja prozora, od kojih su dobro očuvani lik Boga i lik Krista, dok se nad južnim prozorom naslućuje prikaz Duha Svetog. Budući da na sjeveroistočnom zidu nije bilo prozora, pa nije bilo ni kasnije grube intervencije kod njihovog povećavanja, najcjelovitije je očuvan prikaz Bogorodice zaštitnice pri vrhu tog zida (slike 27a i 27 b).

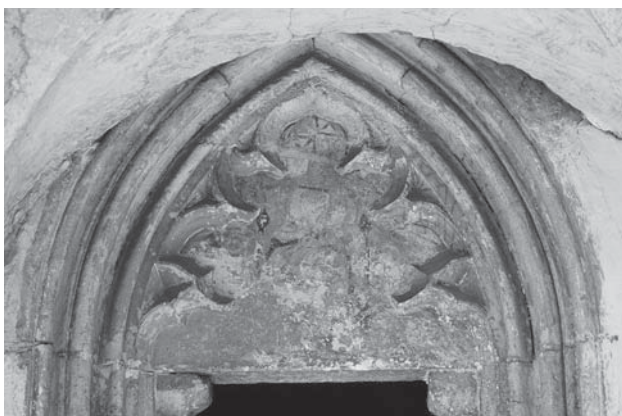
30. Luneta južnih vrata s tragovima zidne slike / Southern doors lunette with traces of a wall painting

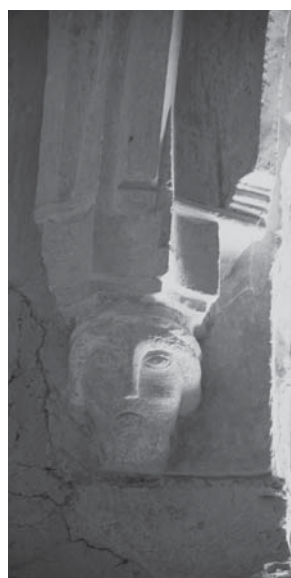
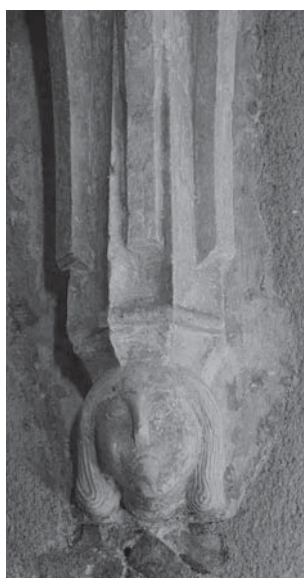
32. Konzole račvi svodnih rebara u lađi / Consoles of the nave vault rib forks

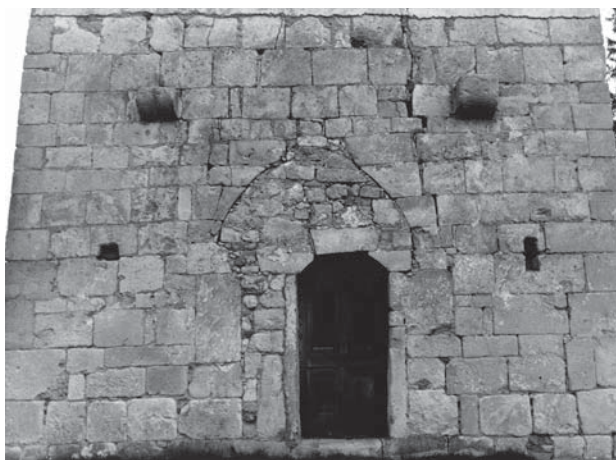
34. Zapadno pročelje zvonika prije rekonstrukcije izvornih vrata / Western bell tower facade before the reconstruction of the original doors

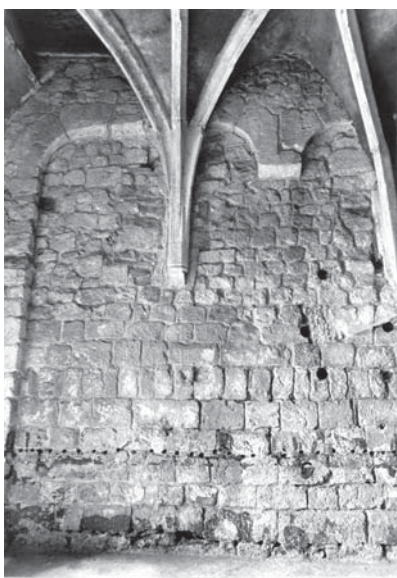
35. Unutrašnjost prizemlja zvonika, pogled na zapadni zid i vratnu nišu nakon odzidavanja / Bell tower ground floor interior, view of the western wall and the door niche after brick de-layering

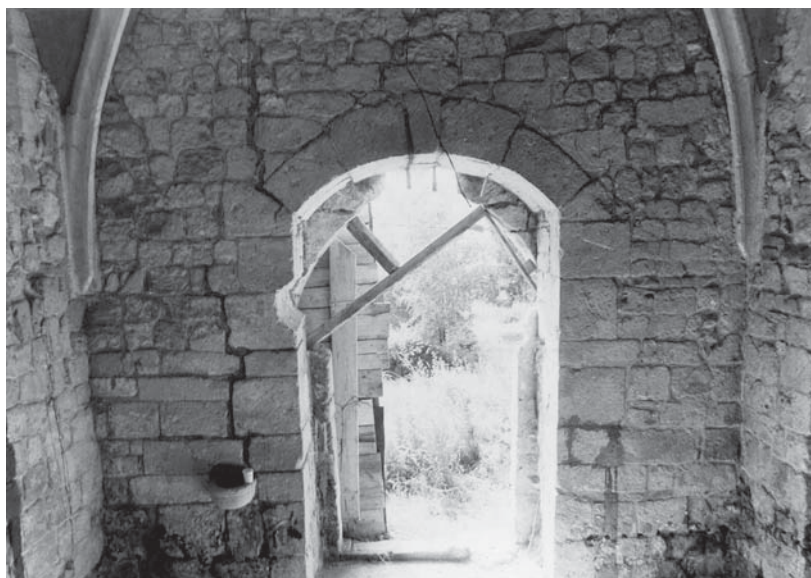
37. Prizemlje zvonika, pogled na sjeverni zid s ostacima tri slijepa luka. Prva konzola oštećena je ugradnjom račve svodnih rebara / Bell tower ground floor, view of the northern wall with the remains of three blind arches. The first console got damaged with the fitting of the vault rib fork

82 Konzola između prvog i drugog slijepog luka oštećena je prigodom ugradnje pete sjeverne račve svoda, a rekonstruirao ju je Tihomil Stahuljak. Odnos širine slijepog luka i širine konzole je 2 : 1 (82 : 41 cm).

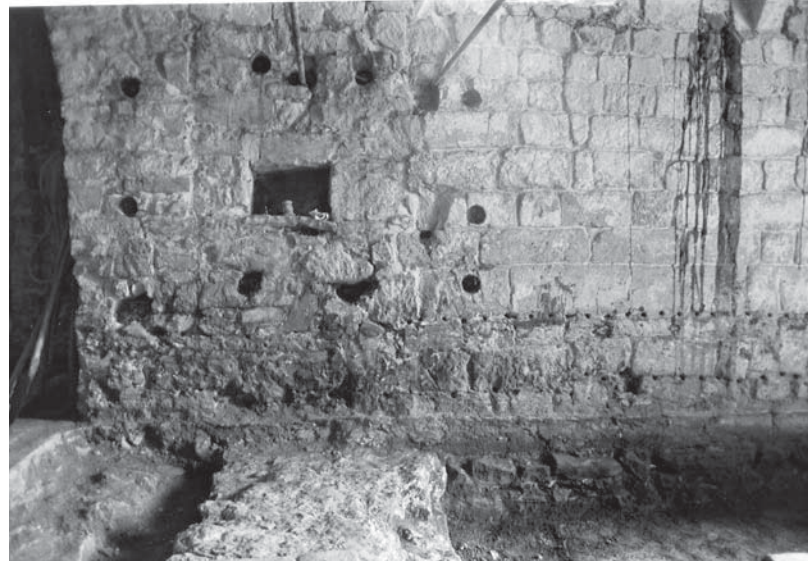
39. Unutrašnjost prizemlja zvonika, južni zid. Uočava se razlika u strukturama lica zida i reška između zida lađe i zvonika

Prizemlje zvonika otvara se prema lađi čitavom svojom širinom, odnosno prostore prizemlja zvonika i lađe povezuje segmentno nadvijen otvor i iznad njega zid ukupne debljine 190 - 195 cm.<sup>85</sup> Već ta činjenica da je zid između zvonika i lađe tolike debljine, te da na intradosu luka u žbuci kontinuirana pravilna pukotina upućuje na zaključak da su to dva zida. To potvrđuje i kratak pogled na strukturu zida ispod peta segmentnog nadvoja. Dakle, zvonik i lađa nisu građeni istodobno, nego je nešto nečemu u neko doba prigradeno. Već spomenuta struktura lica zida na tome mjestu jasno ukazuje na to da je zvonik stariji, a lađa mlađa (slika 39).

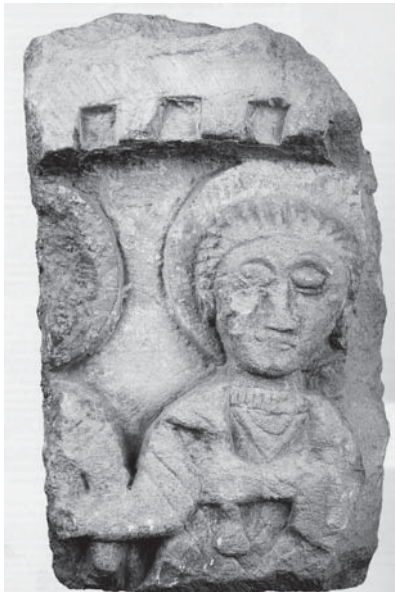
44. Ulomak znatno većeg reljefa pronađenog u crkvi sv. Marije Snježne u Belcu / Fragment of a bigger relief found in the Saint Mary of the Snows Church in Belc

Vladimir Goss datira u 12. ili rano 13. stoljeće (slika 44)?<sup>89</sup> Ukoliko ga ne povežemo s prostorom romaničke grobnice, ostaje otvoreno pitanje na kojem se drugom mjestu mogao nalaziti taj reljefni prikaz, koji je nažalost do nas došao samo u fragmentu veličine 48 x 26 x 18 cm. Pretpostavka da je to možda »dio lunete portala romaničke crkve«<sup>90</sup> nije za sada prihvatljiva, budući da ne znamo ni za jednu drugu srednjovjekovnu crkvu u Belcu osim župne crkve sv. Jurja, a u njoj, znamo, nije bilo portala koji bi mogao u luneti sadržavati tako velik reljef. Na njegovu veličinu jasno ukazu-

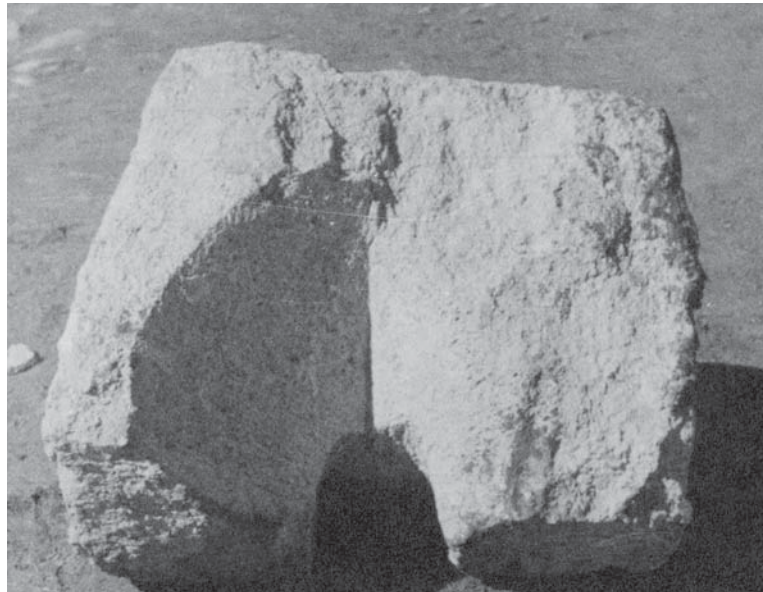
45. Nadvoj prozora koji je Stahuljak pronašao u ispuni prolaza u sjevernom zidu lađe / Arch of the window that Stahuljak found in the fillings of the passage in the northern nave wall

Razjašnjenje tog pitanja pomaže jedan od Stahuljakovih nalaza iz 1947. godine; on je u sjevernom zidu lađe, prigodom razgradnje ispune prolaza prema nekadašnjoj kapeli sv. Katarine, pronašao prozorski nadvoj kojem nažalost više nema traga, ali o kojem svjedoče dvije fotografije (slika 45).<sup>94</sup> Oblikom je jednak nadvojima prozora kata zvonika. Uklanjanje žbuke u svetištu i odzidavanje prozore, Stahu-
