Ivan Srša
Hrvatski restauratorski zavod, Zagreb

31. 5. 2010.
Izvorni znanstveni rad / *Original scientific paper*

Pitanje prezentacije fragmentarno očuvanih srednjovjekovnih zidnih slika

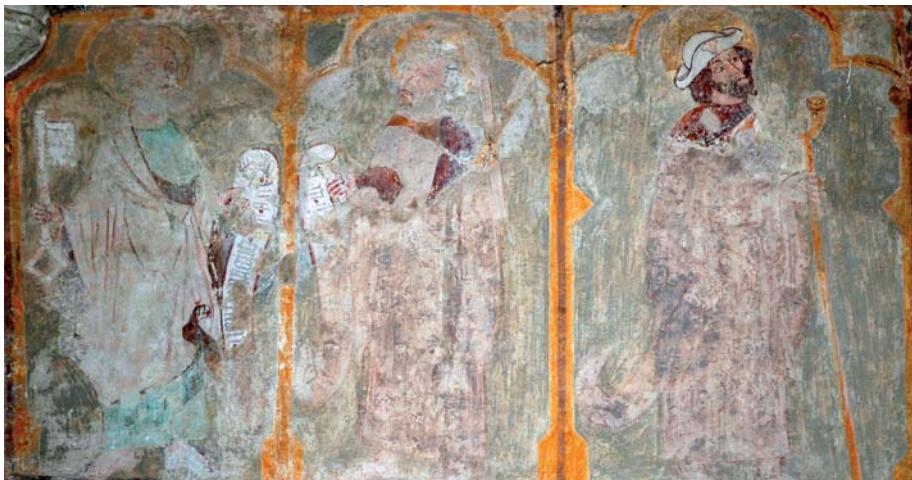
1. Lobor, crkva Marije Gorskog, detalj oslike na sjevernom zidu svetišta. Primjer rekonstrukcije. (Fotografirao: Ivan Srša, 2007.) / Lobor, St. Mary's Church, painted surface detail on the northern wall of the sanctuary. Reconstruction example. (Photo: Ivan Srša, 2007)

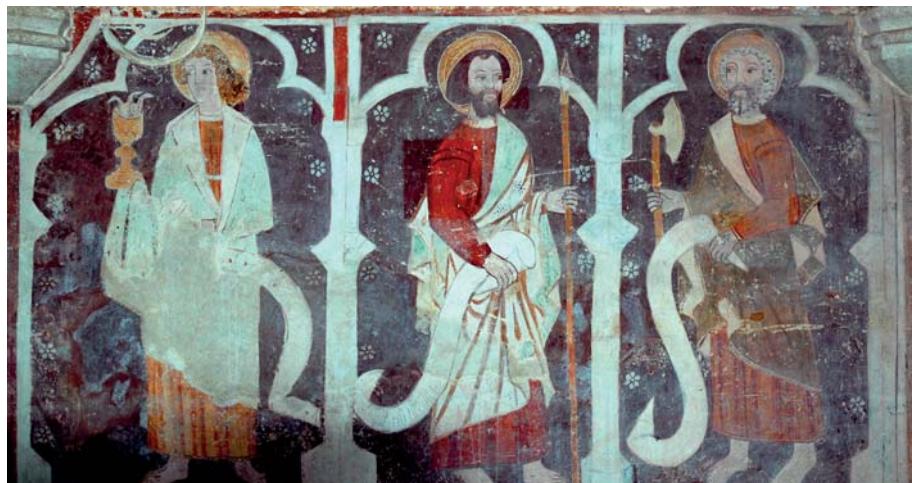
2. Lobor, crkva Marije Gorskog, detalj oslike na sjevernom zidu svetišta. (Fotografirao: Ivan Srša, 2007.) / Lobor, St. Mary's Church, painted surface detail on the northern wall of the sanctuary. (Photo: Ivan Srša, 2007)

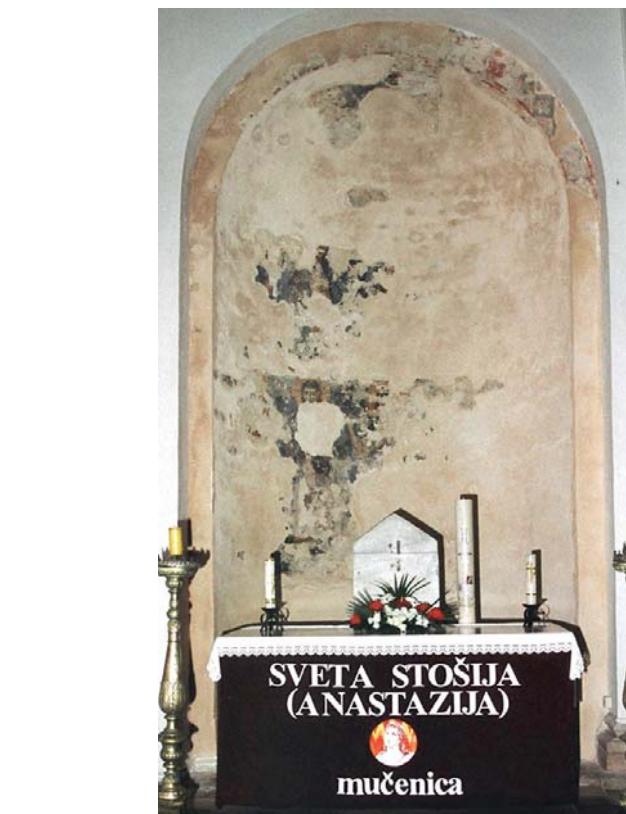
4. Zadar, katedrala sv. Stošije. oslik u sjevernoj apsidi. Postojeće stanje. (Fotografirao: Ivan Srša, 2006.) / Zadar, St. Stošija's Cathedral, painted surface on the northern apse. Current state. (Photo: Ivan Srša, 2006)

Ako je prezentacija zidnih slika autorski čin proistekao iz kritičke interpretacije rezultata istraživanja u restauratorskom procesu, po kojim se kriterijima može odrediti njezina kvaliteta? Čvrstih kriterija zapravo i nema. Brandijeve teoretske preporuke velikim su dijelom potvrđene u praksi, no doslovno ih se pridržavajući u nekim bi se specifičnim situacijama njihova prednost mogla pretvoriti u nedostatak¹¹. Primjerice, mali izvorni fragmenti zidnih slika u crkvi Marije Gorske u Loboru bez rekonstrukcija koje graniče s pretpostavkama teško bi se čitali kao dijelovi veće cjeline (slike 1-2)¹². No, još je znakovitiji primjer kratkotrajne prekomjerne rekonstrukcije zidnih slika u sjevernoj apsidi zadarske katedrale sv. Stošije. Ondje je 60-tih godina prošloga stoljeća na osnovi nekoliko očuvanih fragmenata zidnih slika rekonstruirano sve što je nedostajalo! Ubrzo nakon te rekonstrukcije nadležni su konzervatori zahtijevali da se rekonstrukcija odstrani, što je i učinjeno. Danas, ne poznaje li se fotografija snimljena nakon rekonstrukcije, iz preostalih prezentiranih izvornih fragmenata nije moguće razumjeti njihov sadržaj niti ih sagledati kao cjelinu (slike 3-4).

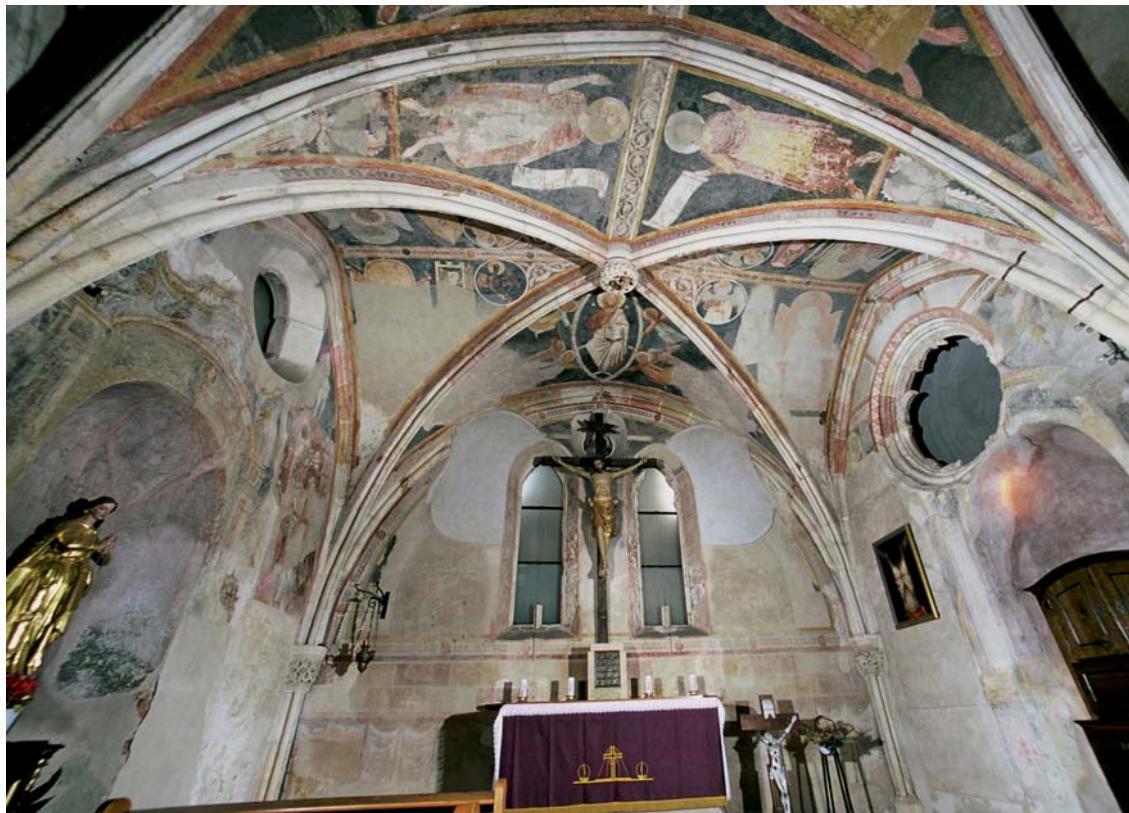
5. Zagreb, kapela sv. Stjepana, zatečeno stanje. Pogled na svod u južni zid kapele. (Fotografirao: Vidoslav Barac, 2005.) / Zagreb, St. Stephan's Chapel, found state. View of the arch connected to the southern wall of the chapel. (Photo: Vidoslav Barac, 2005)

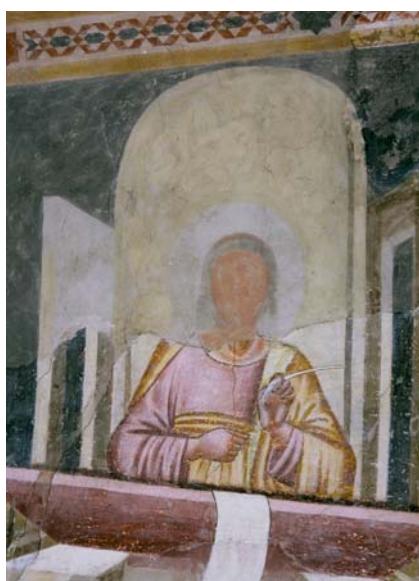
7. Zagreb, kapela sv. Stjepana, zatečeno stanje. Detalj oslika na svodu, primjer rekonstrukcije. (Fotografirao: Vidoslav Barac, 2005.) / Zagreb, St. Stephan's Chapel, found state. Detail of the arch painted surface, Reconstruction example. (Photo: Vidoslav Barac, 2005)

U stručnom članku Ane Deanović iz 1955. i u novinskoj nepoznatog autora iz 1956. o radovima u kapeli sv. Stjepana objavljeni su šturi, ali korisni podaci, među kojima se nazire i teorijska podloga odabranom pristupu.¹⁸ On se ipak prije može ocijeniti konzervatorsko-restauratorskim negoli samo konzervatorskim, na čemu se godinama toliko inzistiralo¹⁹. Riječ restauriranje za Anu Deanović i za njezinu dobu imala je nedvojbeno negativne konotacije, što je vidljivo iz njezine definicije radova koje je izveo Bollé na crkvi sv. Marka u Zagrebu²⁰. No, analiziraju li se cijelokupni produzeti radovi na kapeli sv. Stjepana, onda ih se teško može nazivati samo konzervatorskima²¹, a pojedini zahvati bitno se ne razlikuju od onih kojima je Bollé obnovio zagrebačku katedralu. Slično je i sa zahvatima na zidnim slikama koje je teško nazvati konzervatorskima imajući u vidu mjestimice i nemale rekonstrukcije ili dopunjavanja oštećenih mjesta "crtežom negativne forme" (slike 7-8).²²

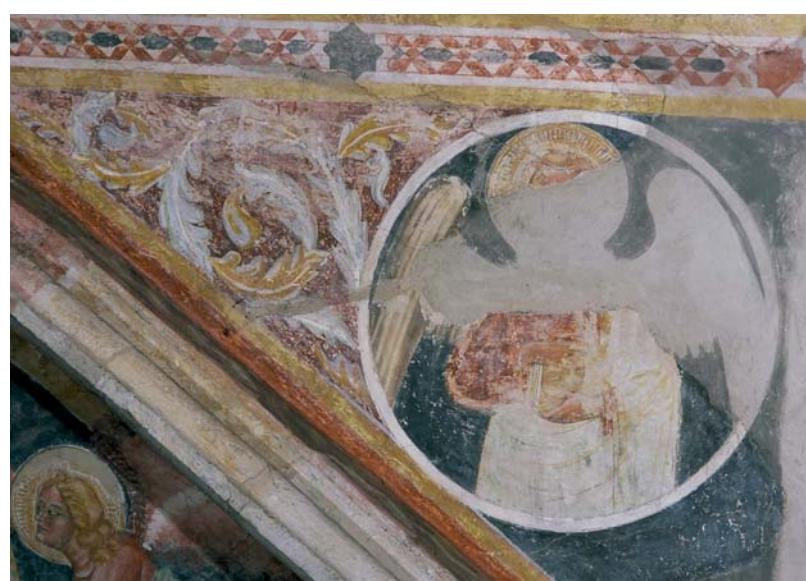
8. Zagreb, kapela sv. Stjepana, zatečeno stanje. Detalj oslika na svodu, primjer "crteža negativne forme". (Fotografirao: Vidoslav Barac, 2005.) / Zagreb, St. Stephan's Chapel, found state. Detail of the arch painted surface, example for the "negative form sketch". (Photo: Vidoslav Barac, 2005)

22 ANA DEANOVIC (bilj. 18 a), str. 391: "Ornamentirani pojasi koji odvajaju pojedine slikarije i polja na oštećenim mjestima dopunjeni su crtežom negativne forme ornamenata u njegovoj osnovnoj shemi. Na samom oslikanom polju manja oštećenja pozadine zatvorena su lokalnom bojom u svjetlijoj nijansi, a na samoj figuri znatno bljeđe."

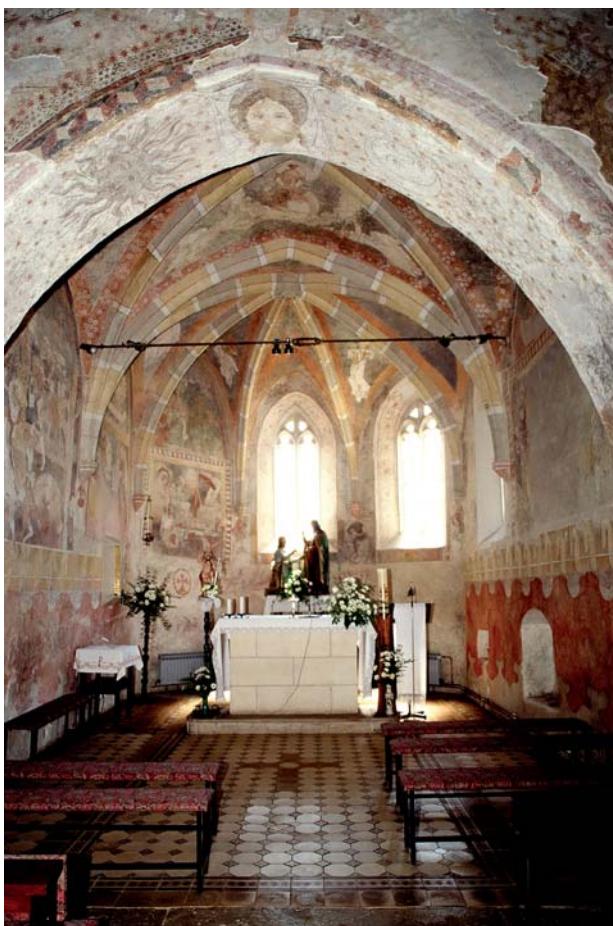
9. Petrovina, crkva sv. Petra. Pogled na svetište i dio trijumfalnog luka. (Fotografirao: Ivan Srša, 2000.) / Petrovina, St. Peter's Church. View of the sanctuary and a part of the triumphal arch. (Photo: Ivan Srša, 2000)

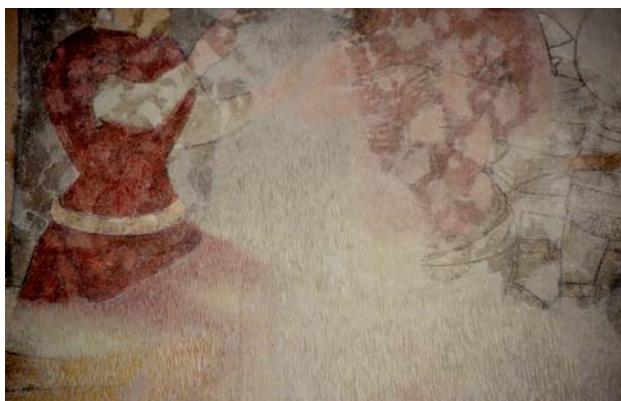
10. Petrovina, crkva sv. Petra. Detalj oslika u svetištu, primjer reintegracije slikanog sloja tratteggio tehnikom. (Fotografirao: Ivan Srša, 2000.) / Petrovina, St. Peter's Church. Detail of the sanctuary painted surface, example for the reintegration of the painted layer with the tratteggio method. (Photo: Ivan Srša, 2000)

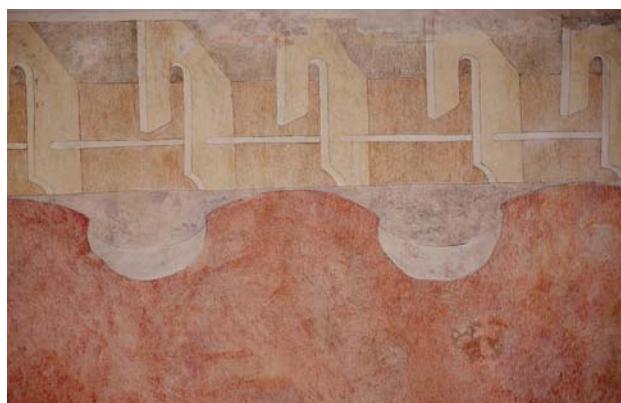
11. Petrovina, crkva sv. Petra. Detalj oslika u svetištu, primjer rekonstrukcije tratteggio tehnikom. (Fotografirao: Ivan Srša, 2000.) / Petrovina, St. Peter's Church. Detail of the sanctuary painted surface, Reconstruction example with the tratteggio method. (Photo: Ivan Srša, 2000)

Da bi se ionako složeni problem dodatno otežao, pobrinuo se župnik koji se samoinicijativno uključio u pitanje rješavanja restauratorskih problema smatrajući se pozvanim predlagati rješenje koje je restauratorima u znatnoj mjeri suzilo prostor za kritičku interpretaciju vanjske vidljive prezentacije. Prema kazivanju restauratora, upravo je župnik inzistirao na tome da se svetište obnovi sa svima danas vidljivim dopunama u slikanome sloju. Sukladno tome izvedena je i rekonstrukcija naslikanih zavjesa i zastornica na velikim plohama praznina u donjim dijelovima svetišnih zidova (slika 11). Slijedom takva pristupa otvorio se prostor i za rekonstrukcije u manjim prazninama, što je naposljetku dovelo do absurdne situacije da su pojedini nebitni dijelovi u cijelosti rekonstruirani, a da je za ključne dijelove pojedinih scena nedostajalo uporište za rekonstrukciju. Takva su mesta tehnički obrađena magličastim toniranjem praznina prevladavajućim lokalnim tonom (slika 10) nasuprot manje važnim detaljima koji su rješavani tehnikom crtanja, poput rekonstruiranih velikih ploha s naslikanim zavjesama i zastornicama u podnožju zidova (slika 11).

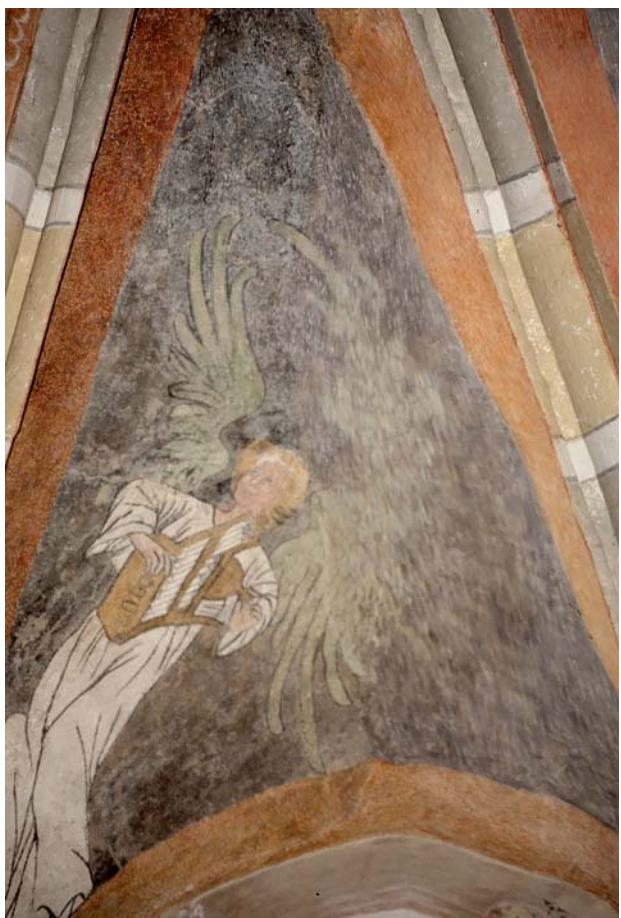
12. Petrovina, crkva sv. Petra. Detalj oslika u svetištu, primjer sfumato rekonstrukcije tratteggio tehnikom. (Fotografirao: Ivan Srša, 2000.) / Petrovina, St. Peter's Church. Detail of the sanctuary painted surface, sfumato reconstruction example with the tratteggio method. (Photo: Ivan Srša, 2000)

ke kvalitetu izvedbe, poput odmjerene i tehnički dotjerane reintegracije slikanoga sloja, pri čemu je ostvaren skladan odnos između izvornika i rekonstruiranih dijelova, takvu pristupu, zasigurno, nećemo odreći vrijednost. Nažalost, u kapeli sv. Petra na najvećem je dijelu dopuna izostala upravo ta kvaliteta (slika 12).

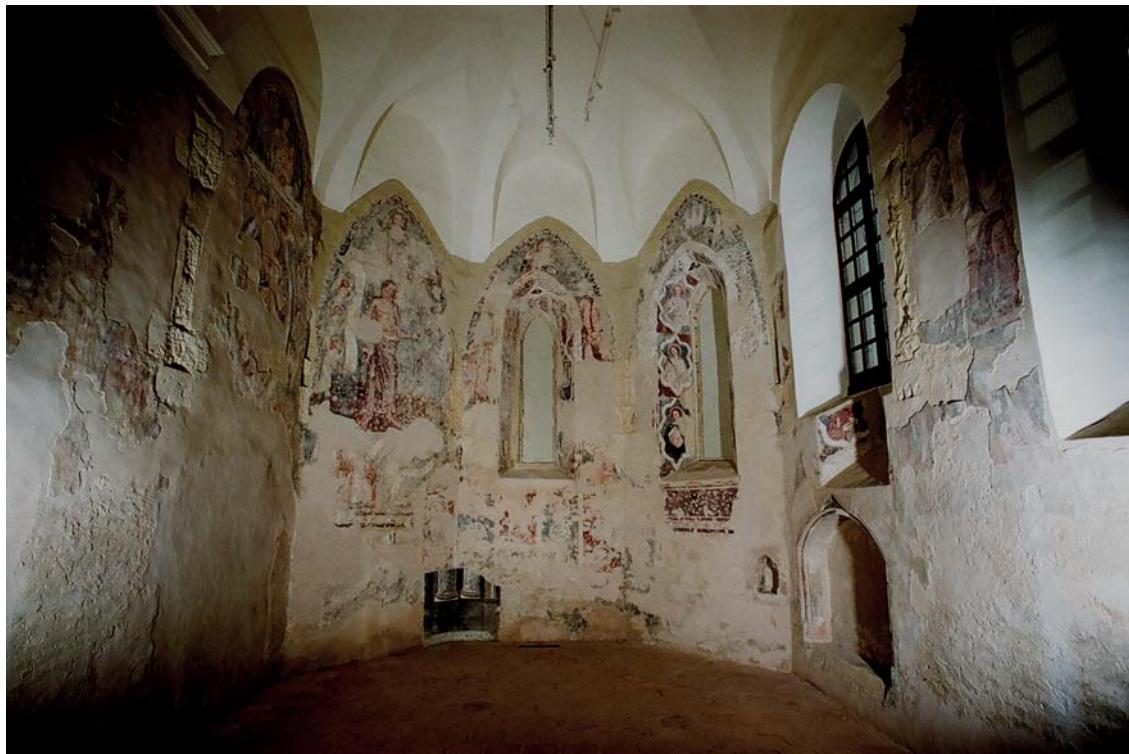
14. Šenkovec kraj Čakovca, kapela sv. Jelene. Oslik na sjevernom zidu kapele, primjer reintegracije žbukanog sloja u lacunama. (Fotografirao: Vidoslav Barac, 2000.) / Šenkovec close to Čakovec, St. Helen's Chapel. Painted surface on the northern wall of the chapel, example for the reintegration of the plastered layer in the lacunas. (Photo: Vidoslav Barac, 2000)

Sve ono što se na zidnim slikama ostvaruje uobičajenim restauratorskim pristupom (reintegracijom slikanoga sloja) u kapeli sv. Jelene u Šenkovcu vidljivo je poput negativa. Ogoljelom prezentacijom zidnih slika bez uobičajenih likovnih dodataka, praznina obojenih lazurnim vodenim bojama ili treperavih crtica trateggija, promatrač je uskraćen za restauratorovu intervenciju i njegovo posredničko tumačenje. Posljedica su takva pristupa otežana čitljivost jače oštećenih dijelova pojedinih scena, no, s druge strane, tom su prezentacijom zidne slike prezentirane u svom neizmijenjenom obliku od trenutka otkrivanja ispod višeslojnih vapnenih premaza i žbukanih slojeva ističući tako u prvi plan nenametljivo prisutan dojam izvornosti. Vrednovanje kritičke interpretacije koja uzima u obzir jedan ili drugi pristup prezentaciji fragmentarno očuvanih zidnih slika, interveniranje ili neinterveniranje, pitanje je koje se nedvojbeno veže uz rane korake teorije zaštite spomenika kulture i uz vječno pitanje konzervirati ili restaurirati⁴⁶. U kapeli sv. Jelene u Šenkovcu načelo konzervatorskoga pristupa dosljedno je primijenjeno (slika 16).

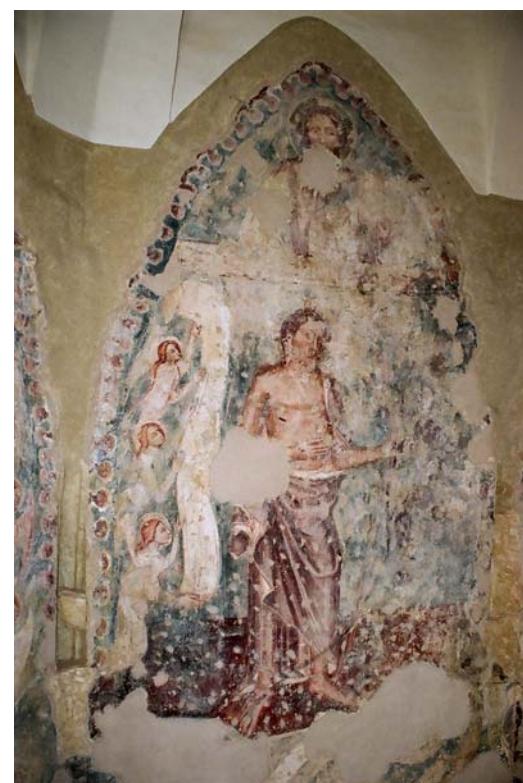
16. Šenkovec kraj Čakovca, kapela sv. Jelene. Detalj oslike s mnoštvom natućetina na sjeveroistočnom zidu kapele, primjer reintegracije žbukanog sloja u lacunama (Fotografirao: Vidoslav Barac, 2000.) / Šenkovec close to Čakovec, St. Helen's Chapel. Detail of the painted surface with a lot of chipped parts on the north eastern wall of the chapel, example for the reintegration of the plastered layer in the lacunas (Photo: Vidoslav Barac, 2000)

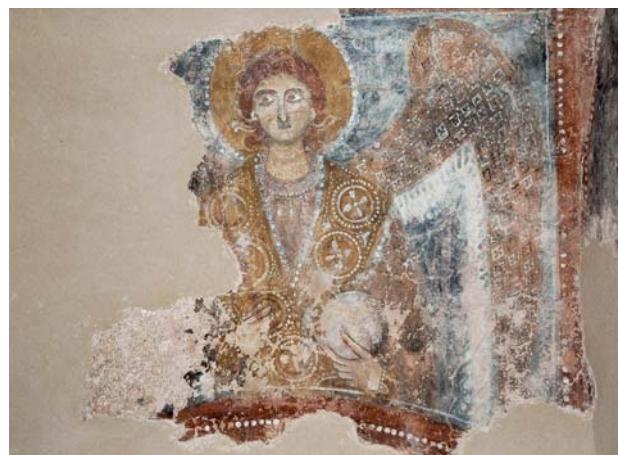
18. Šilovo selo (Šipan), crkva sv. Ivana. Detalj oslika, primjer reintegracije žbukanog sloja u lacunama (Fotografirao: Ivan Srša, 2007.) / Šilovo village (Šipan), St. John's Church. Detail of the painted surface, example for the reintegration of the plastered layer in the lacunas (Photo: Ivan Srša, 2007)

Oba zadržana pristupa mogu se ilustrirati na više primjera dovršenih ili konzervatorsko-restauratorskih zahvata u tijeku. Primjerice, zidne slike u crkvi sv. Ivana u Šilovu Selu na otoku Šipanu (slike 17 i 18), zvoniku crkve sv. Marije u Zadru (slika 19), katedrali sv. Stošije u Zadru (slike 20 i 21), crkvi sv. Martina u Lovčiću (slika 22), refektoriju franjevačkog samostana u Dubrovniku (slike 23 i 24) i one još u postupku u crkvi sv. Ivana u Ivaniću Miljanskom (slike 25 i 26) u skupini su građevina u kojima je vanjska prezentacija izvedena bez interveniranja na slikanome sloju. Nasuprot njima, na zidnim slikama u crkvi sv. Jelene u Oprtlju (slike 27-29), u crkvi sv. Mateja u Slumu (slike 30 i 31) i crkvi sv. Martina u Martinšćini (slike 32 i 33) poduzeuti su ili su još u tijeku konzervatorsko-restauratorski zahvati

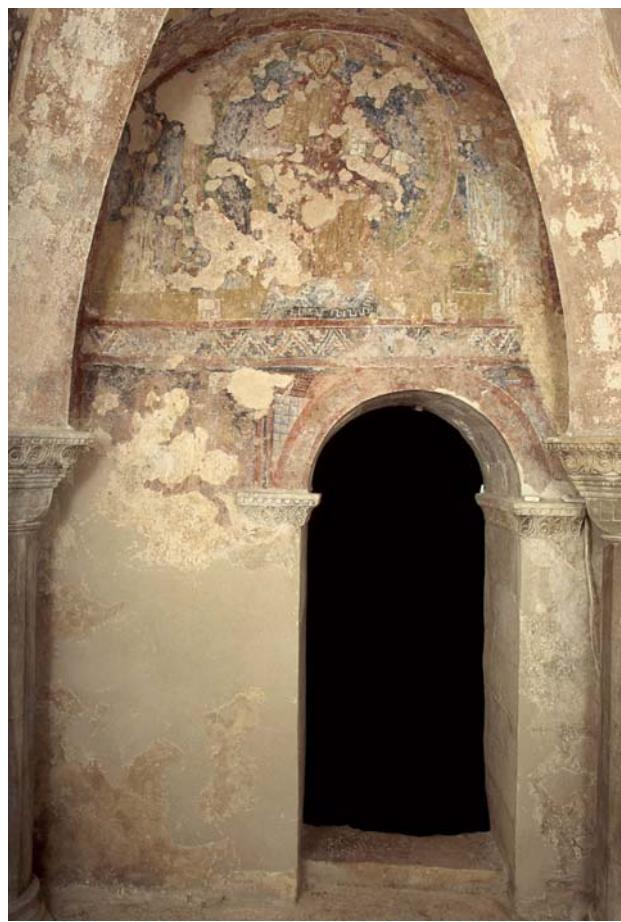
19. Zadar, zvonik crkve sv. Marije. Jugoistočni zid, primjer reintegracije žbukanog sloja u lacunama. (Fotografirao: Jovan Kliska, 2008.) / Zadar, St. Mary's Church bell tower. South eastern wall, example for the integration of the plastered layer in the lacunas. (Photo: Jovan Kliska, 2008)

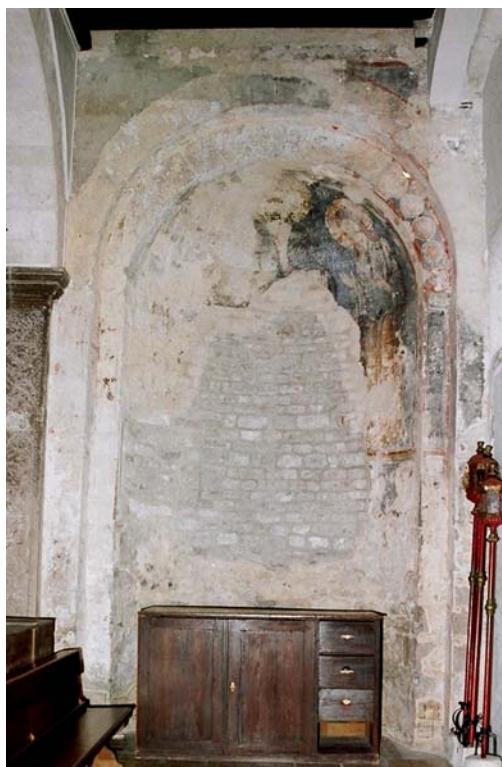
21. Zadar, katedrala sv. Stošije. Južna apsida, stanje nakon radova, primjer reintegracije žbukanog sloja u lacunama (Fotografirao: Jovan Kliska, 2008.) / Zadar, St. Anastasia's Cathedral. Southern apse, post reconstruction state, example for the reintegration of the plastered layer in the lacunas (Photo: Jovan Kliska, 2008)

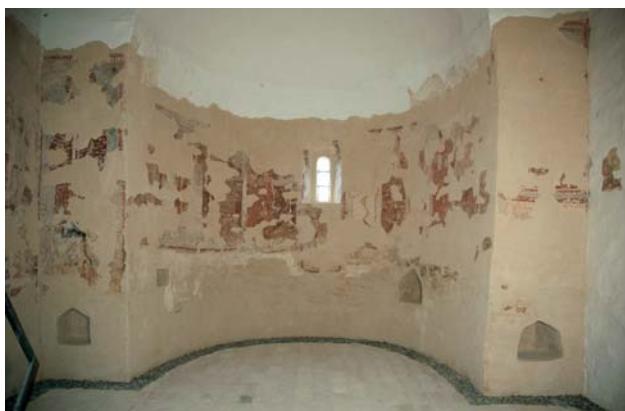
22. Lovčić, kapela sv. Martina. Stanje nakon radova, primjer reintegracije žbukanog sloja u lacunama (Fotografirao: Ivan Srša, 2009.) / Lovčić, St. Martin's Chapel. Post reconstruction state, example for the reintegration of the plastered layer in the lacunas. (Photo: Ivan Srša, 2009)

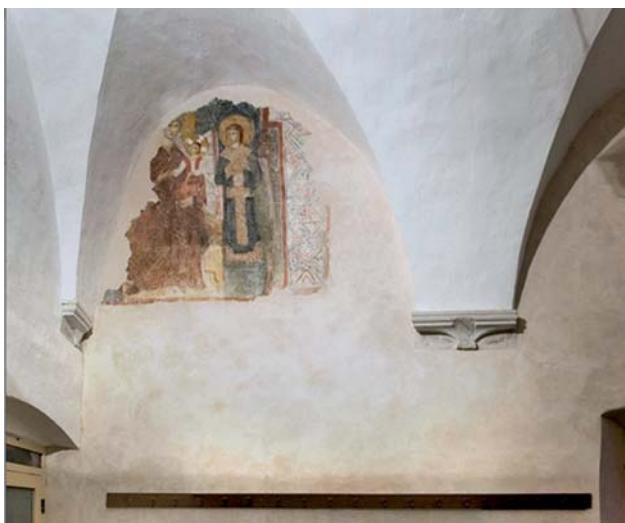
23. Dubrovnik, Franjevački samostan Male braće. Stanje nakon radova, primjer reintegracije žbukanog sloja. (Fotografirala: Katarina Gavrilica) / Dubrovnik, Franciscan Monastery. Post reconstruction state, example for the integration of the plastered layer. (Photo: Katarina Gavrilica)

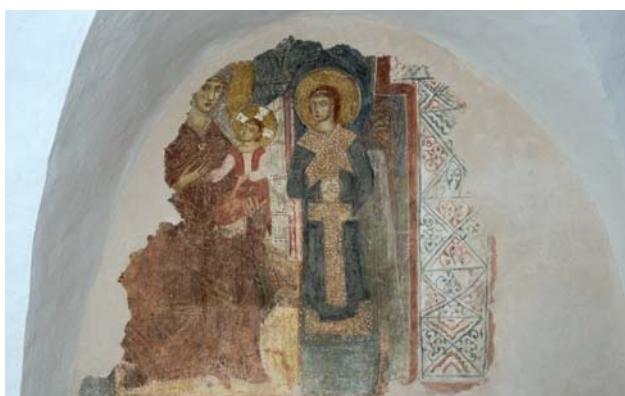
24. Dubrovnik, Franjevački samostan Male braće. Stanje nakon radova, detalj primjera reintegracije žbukanog sloja. (Fotografirala: Katarina Gavrilica) / Dubrovnik, Franciscan Monastery. Post reconstruction state, detail example for the integration of the plastered layer. (Photo: Katarina Gavrilica)

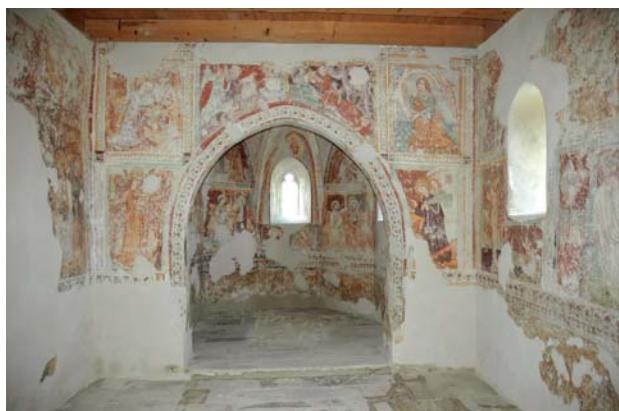
25. Ivanić Miljanski, crkva sv. Ivana. Pogled na unutrašnjost crkve, primjer reintegracije žbukanog sloja u lacunama. (Fotografirao: Ivan Srša, 2009.) / Ivanić Miljanski, St. John's Church. View of the interior, example for the reintegration of the plastered layer in the lacunas. (Photo: Ivan Srša, 2009)

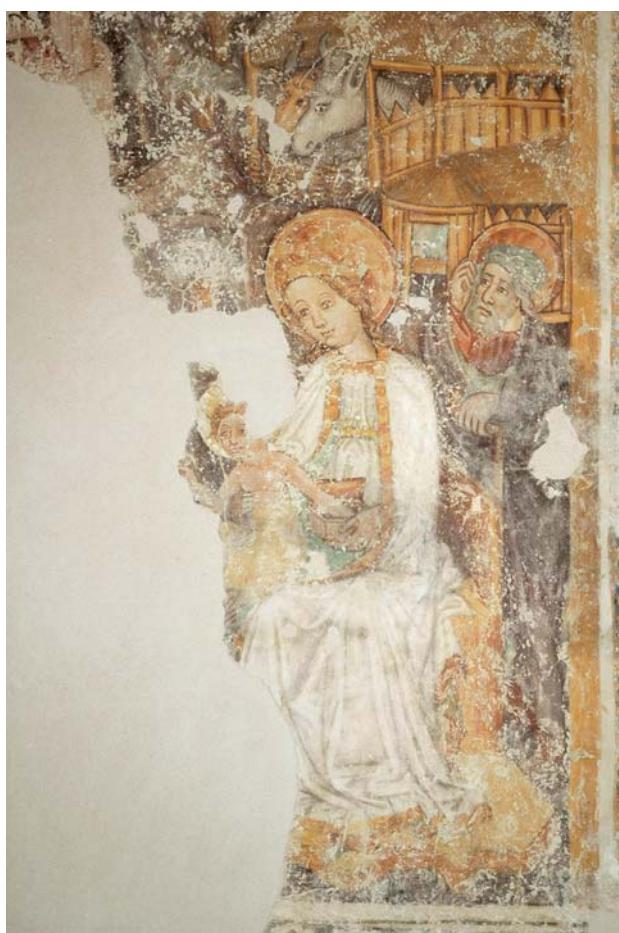
26. Ivanić Miljanski, crkva sv. Ivana. Detalj oslike na sjevernom zidu lađe, primjer reintegracije žbukanog sloja u lacunama. (Fotografirao: Ivan Srša, 2009.) / Ivanić Miljanski, St. John's Church. Detail of the northern wall nave painted surface, example for the integration of the plastered layer in the lacunas. (Photo: Ivan Srša, 2009)

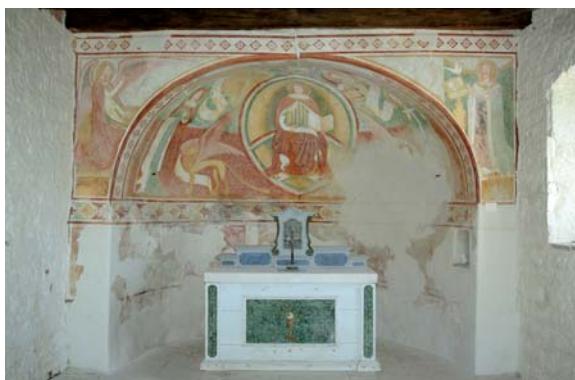
28. Optralj, crkva sv. Jelene. Detalj oslika u apsidi, primjer reintegracije slikanoga sloja tratteggiom (Fotografirao: Ivan Srša, 2008.) / Optralj, St. Helen's Church. Detail the apse painted surface, example for the reintegration of the painted layer with the tratteggio method (Photo: Ivan Srša, 2008)

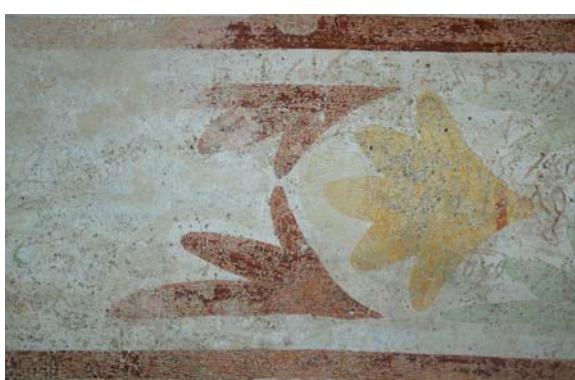
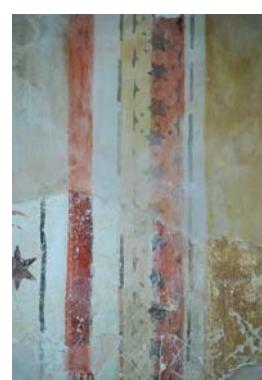
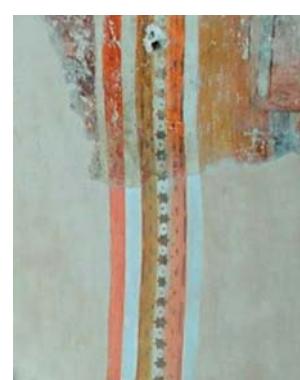
32. Martinščina, crkva sv. Martina. Detalj oslika u svetištu, primjer rekonstrukcije slikanoga sloja u restauratorskom zahvatu iz 60-ih godina 20. st. (Fotografirao: Miroslav Jelenčić, 2009.) / Martinščina, St. Martin's Church. Detail of the sanctuary painted surface, example for the reconstruction of the painted layer as executed during the restoration of the 1960s. (Photo: Miroslav Jelenčić, 2009)

33. Martinščina, crkva sv. Martina. Detalj oslika u svetištu, proba rekonstrukcije slikanog sloja u restauratorskom zahvatu iz 2009. (Fotografirao: Miroslav Jelenčić, 2009.) / Martinščina, St. Martin's Church. Detail of the painted surface in the sanctuary, 2009 reconstruction trial of the painted layer restoration (Photo: Miroslav Jelenčić, 2009)

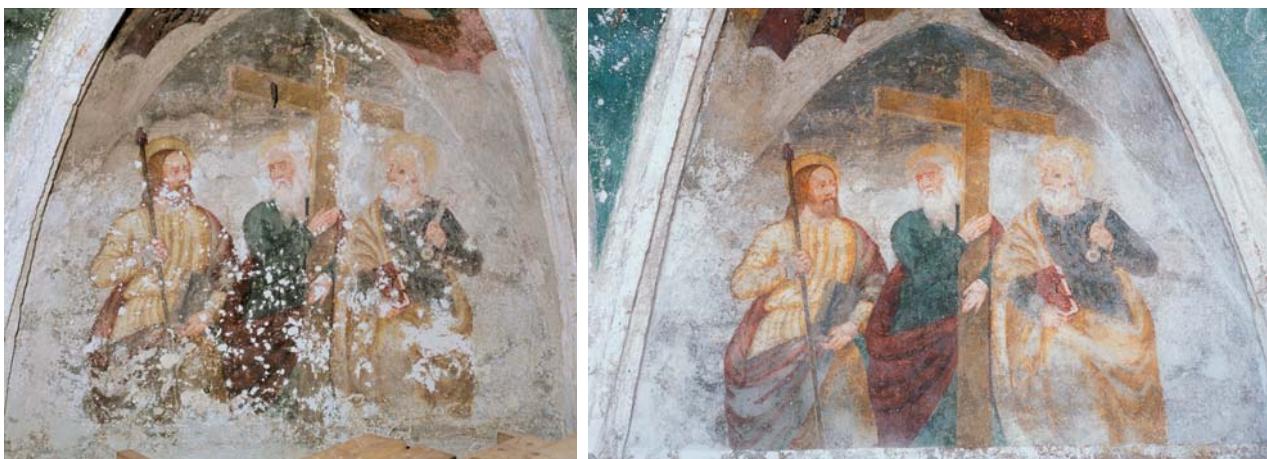
30. Slum, crkva sv. Mateja. Detalj oslika na zidu svetišta, stanje prije reintegracije slikanog sloja. (Fotografirao: Vidoslav Barac?, 2006.) / Slum, St. Matthew's Church. Detail of the sanctuary painted surface, before the reintegration of the painted layer. (Photo: Vidoslav Barac?, 2006)

31. Slum, crkva sv. Mateja. Detalj oslika na zidu svetišta, stanje nakon reintegracije slikanog sloja. (Fotografirao: Vidoslav Barac?, 2006.) / Slum, St. Matthew's Church. Detail of the sanctuary wall painted surface, after the reintegration of the painted layer. (Photography: Photo Barac?, 2006)
