# MOSTOVI U DOBA OSMANSKOGA CARSTVA U BOSNI I HERCEGOVINI

Doc. dr. sc. **Naida Ademović**, dipl.građ.ing.  
 Građevinski fakultet u Sarajevu, Univerzitet u Sarajevu  
 Izv. prof. dr. sc. **Azra Kurtović**, dipl.građ.ing.  
 Građevinski fakultet u Sarajevu, Univerzitet u Sarajevu

## BRIDGES FROM THE OTTOMAN PERIOD IN BOSNIA AND HERZEGOVINA

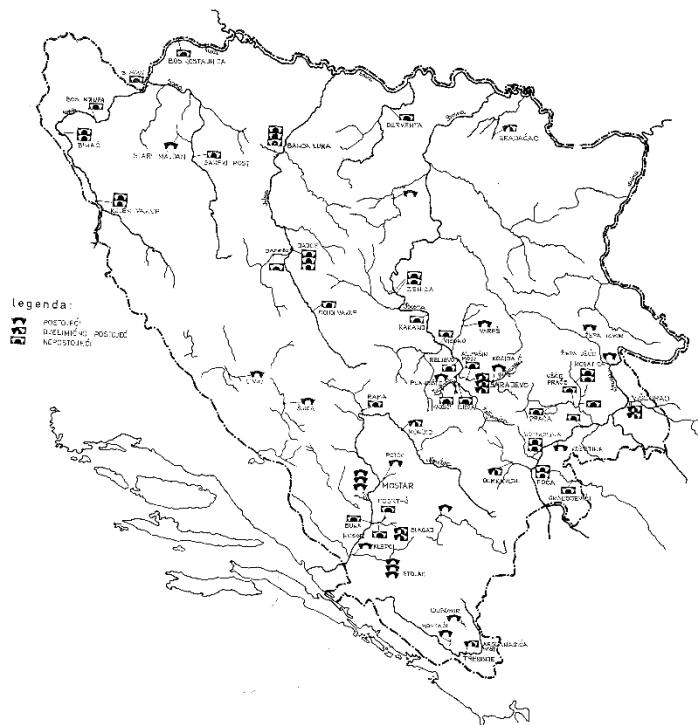
Slika 3. Shematski prikaz položaja važnijih starih mostova na teritoriji Bosne i Hercegovine [8]

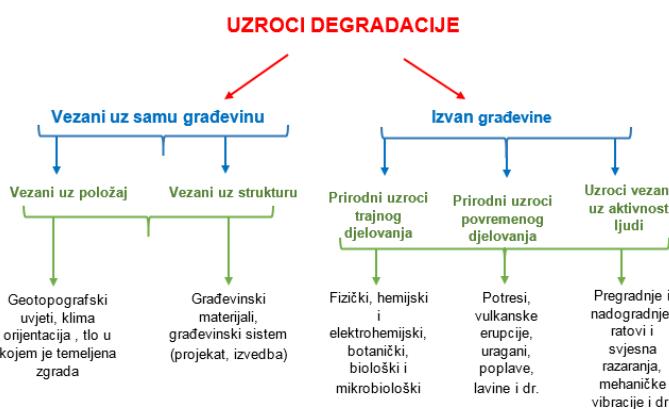
Tijekom svog vremena građevine doživljavaju određene promjene i preobrazbe. Istraživači analizirajući njihove sadašnje oblike nastoje ih rekonstruirati i vratiti u originalni-prvobitni oblik. Utvrđivanje trenutnoog stanja konstrukcije i provođenje određenih mjera restauracije je jedini način očuvanja ovih objekata za nadolazeće generacije. Zahvaljujući suvremenim studijama pogled na kulturnu baštinu postaje točniji i slojevitiji, što je dovelo do spoznaje da je svaki objekat u odnosu na vrijeme izgradnje jedinstven. Obrada prvobitnog stanja i razvjeta povijesne cjeline ili pojedinog objekta omogućava i proučavanje uzroka degradacije graditeljskog naslijeđa. Vrlo preglednu sistematizaciju uzroka degradacije je dao G. De Angelis D'Ossat [4], (vidjeti sliku 5).

Slika 5. Proučavanje uzroka degradacije [4]

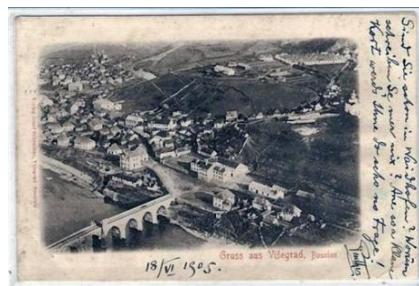
Slika 6. (a) Orginalna konstrukcija mosta, (b) Jedna od najstarijih fotografija mosta iz 1905. godine [5]

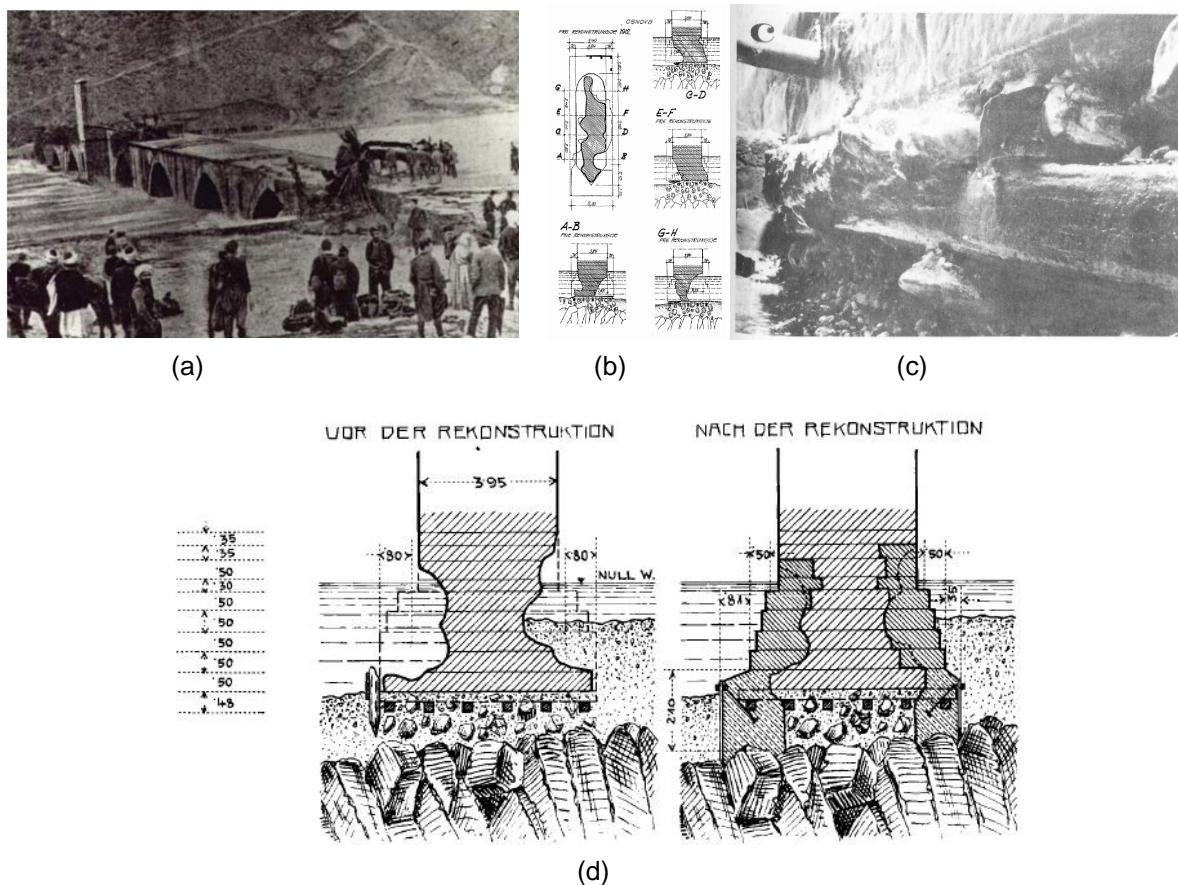
Slika 7. (a) Most poplavljen 1896. godine (uzrok oštećenja) [5], (b) podlokavanje temelja stupa IV (posljedica) [6], (c) temeljna spojnica stuba-temeljenje preko drvenih roštilja, [6], (d) stanje stuba i prijedlog sanacije 1911. godine [7]

Prvobitna oštećenja na ovom mostu nastala su uslijed poplava (oko 1664., 1875., 1896., 1911., 1939. te 1940. godine). Velika poplava 1896. godine uništila je veći dio Višegrada (slika 7a), ali je čuprija (most) ostala skoro neoštećena, iako je Drina dostigla rekordnih 14,6 m dubine. Prva veća sanacija je napravljena u vrijeme austrougarske vlasti 1911. godine i na slici 7 (b i d) dat je prikaz sanacije prema sačuvanim originalnim planovima zahvata. Slika 7c jasno prikazuje temeljenje stubova preko drvenog roštilja što predstavlja karakterističan način temeljenja u doba izgradnje mostova (istu način je uočen kod mosta u Konjicu, kao i kod mostova preko rijeke Miljacke, što će se kasnije i pokazati).

Tijekom svog postojanja most u Višegradu je u bio izložen različitim opasnostima: poplave (slika 7), djelovanja snažnih bujica, miniranja (slika 8), te od kolskog saobraćaja do motornih vozila što je predstavljalo prekomjerno opterećenje za ovaj most. No, tek 1977. godine, s obzirom na saobraćajno opterećenje, koje je tada iznosilo do 10,000 kg na 24 sata, zaključeno je da je most ugrožen, pa je pripremljen projekat sanacije kolovoznog dijela mosta i temeljnih elemenata.

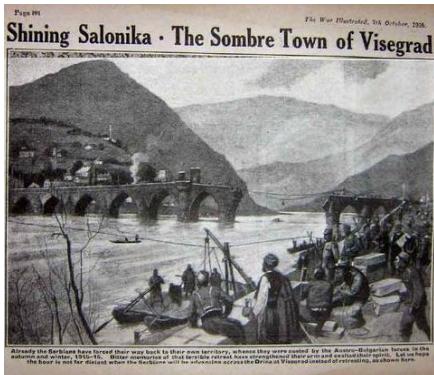
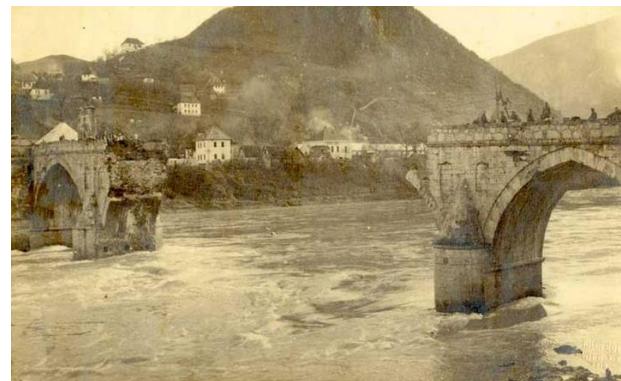
Slika 8. Srušena dva stuba i lukovi koji su se na njih oslanjali (1915.-1916. godina) [5]

Dva stupa i lukovi koji su se na njih oslanjali porušena su u vojnim akcijama 1914. i 1915. godine (slika 8). Željezna konstrukcija postavljena je preko porušenog dijela mosta i osigurala odvijanje saobraćaja preko mosta od 1915. do 1939. godine (slika 9). Ali, četiri stupa i susjedni svodovi s lijeve strane srušena su [8] miniranjem u Drugom svjetskom ratu.

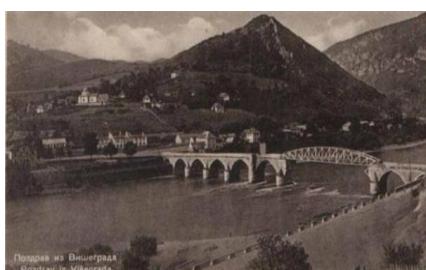
Slika 9. (a) Most Mehmed-paša Sokolović 1935. godine sa čeličnom konstrukcijom (b) čelična konstrukcija-fasada iz 1921. [8]

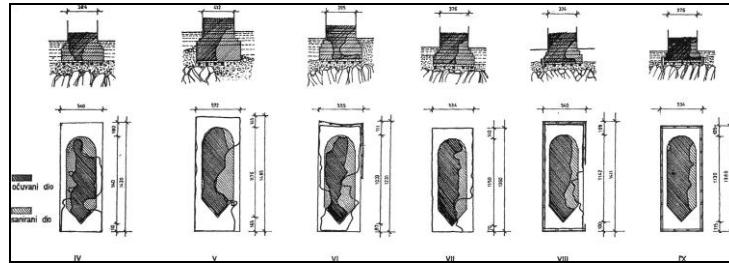
Austrougarska vlast obavila je važnu i značajnu sanaciju podlokanih i znatno oštećenih temelja mosta 1911. godine (slika 7d). Slika 10 prikazuje kamene temelje stubova sa znatnim oštećenjima, kao i dijelove od nearmiranog betona izvedeni prilikom ove sanacije [3].

Slika 10. Sanacija temelja 1911. godine [3]

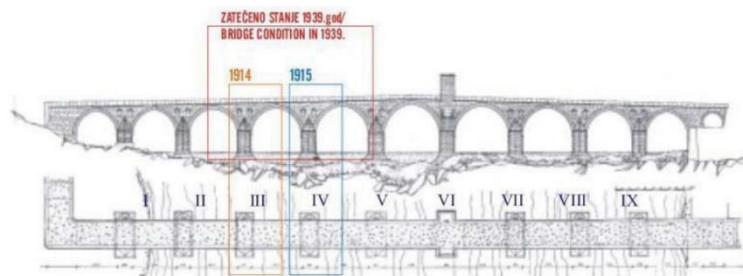
Stubovi i lukovi koji su uništeni 1915. godine obnovljeni su u vremenu od 1939. do 1940. godine. Za obnovu upotrijebljen je kamen iz istog kamenoloma iz kojeg je korišten kamen i za gradnju objekta, sve s ciljem da se zadrži prvočitni izgled mosta. Oblik i vrsta materijala su autentični, ali konstruktivni materijal je izmijenjen u tom dijelu mosta (slika 11) [7].

Slika 11. Crtež mosta sa naznačenim oštećenjima iz 1939. godine, razoreni dijelovi na planu mosta [8]

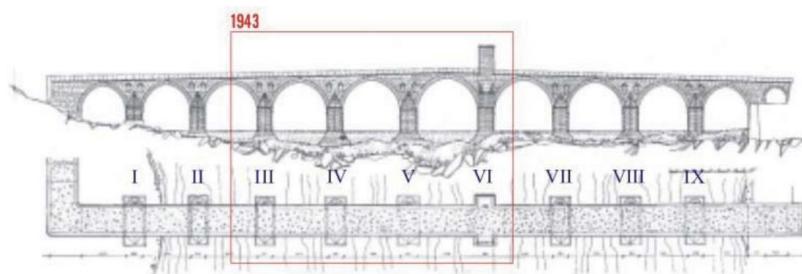
Rekonstrukcija četiri stupa (III, IV, V i VI) uslijedila je 1949. godine (slika 12). Jezgra obnovljenih stupova tada su napravljena od betona, dok su lukovi i obloga stupova i čeonih zidova rađeni sedrom iz nalazišta Višegradska banja, originalni kamenolom iz kojeg je uziman kamen prilikom prvočitne izgradnje mosta. Na gornjim površinama postavljene su savremene izolacije, izvedene cementnim malterom i asfaltom, a sam kolovoz izведен je od granitne kocke [9,10]. Ovdje je evidentno da se nisu poštovali principi [11] i [12], no ispoštovala se tada važeća Atenska povelja [13], prema kojoj je se dozvoljavalo, pa čak se i preferirana upotreba betona, radi povećanje čvrstoće i statičke izdržljivosti mosta. Ovim je u značajnom mjeri promjenjena krutost mosta, kao i dinamičke karakteristike mosta, o čemu se moralo voditi računa prilikom modeliranja stvarnog stanja konstrukcije.

Slika 12. Crtež mosta sa naznačenim oštećenjima 1943., ilustracija razorenih dijelova [8]

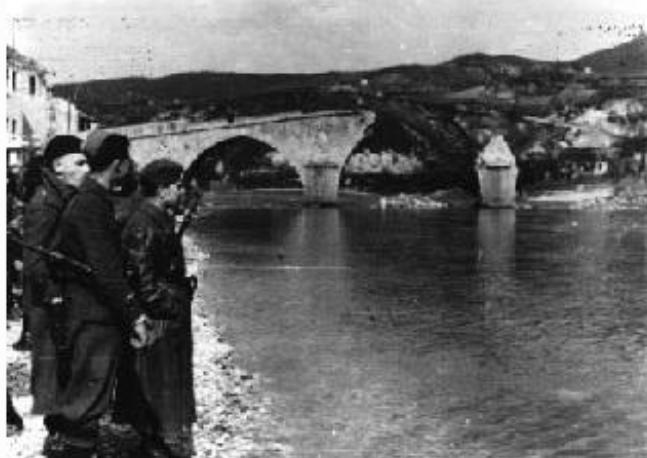
Slika 14. Srušen most u Konjicu [18]

Prilikom povlačenja njemačke vojske na kraju Drugog svjetskog rata, 1945. godine most je miniran pri čemu je došlo do rušenja dijela rasponske konstrukcije mosta (slika 14). Kako bi se osigurala komunikacija preko rijeke Neretve iste godine postavljena je privremena drvena konstrukcija (slika 15), koja je 1962. godine zamjenjena armiranobetonskom. Most se koristio kako za kolski saobraćaj tako i za pješake. Krajem sedamdesetih godina (1976.-1977.) izrađen je idejni projekat za rekonstrukciju mosta, no zbog nedostatka finansijskih sredstava nije se krenulo s obnovom.

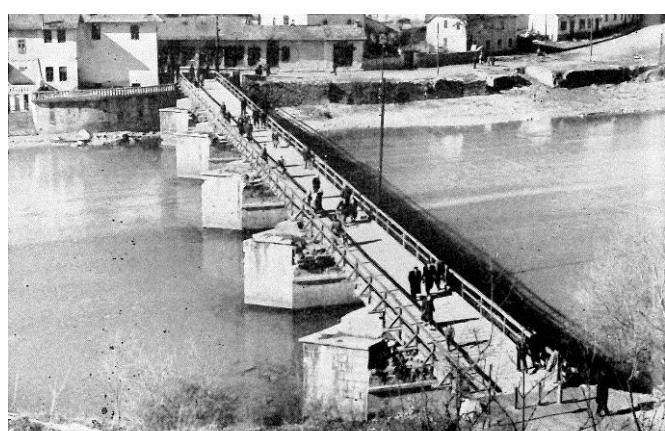
Slika 15. Privremena drvena konstrukcija na mostu [3]

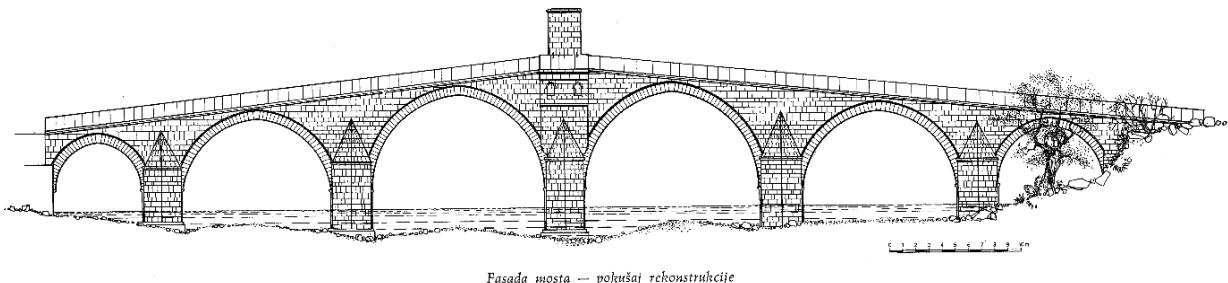
Slika 16. Prijedlog rekonstrukcije Konjičke čuprije [3]

Prijedlog rekonstrukcije mosta preko rijeke Neretve u Konjicu prvi je dao profesor na Arhitektonskom fakultetu u Sarajevu prof. dr. Džemal Čelić [3] ali bez uspjeha. No, vjeruje se da su njegovi nacrti poslužili i bili osnovna polaznica prilikom rekonstrukcije mosta koja je uslijedila tek 2006. godine.

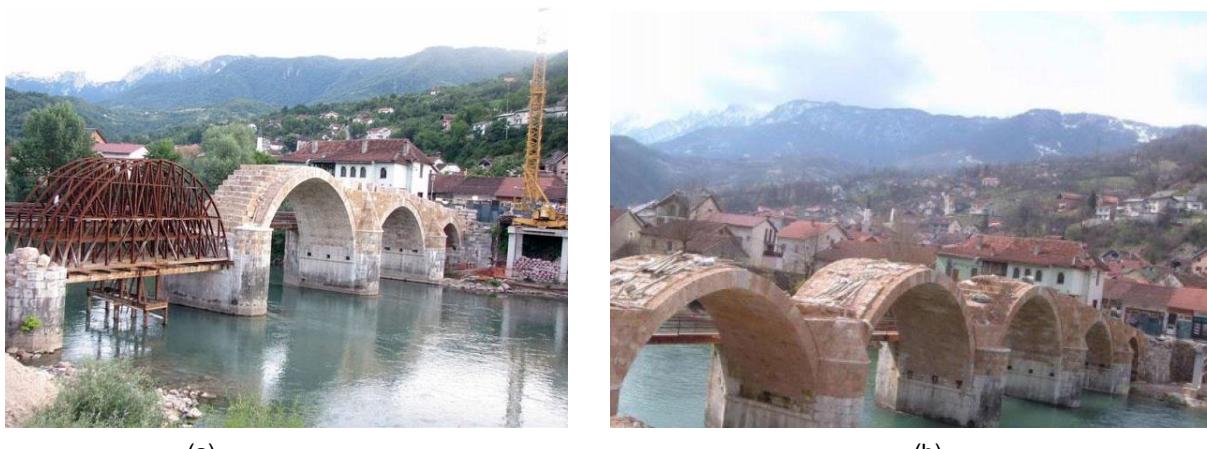
Nakon osiguranih finansijskih sredstava 2006. godine počinje se sa rekonstrukcijom starog mosta u Konjicu. Radovi na rekonstrukciji su prikazani na slici 17 (a) i (b), pri čemu se jasno može vidjeti svodna skela te izgradnja lukova od kamena sedre. Prilikom rekonstrukcije mosta poštovana su sva pravila i preporuke date od strane ICOMOS-a [11, 12]. Radovi su završeni 2009. godine u šestom mjesecu kada je i svećano otvoren obnovljen stari most u Konjicu (slika 18).

Slika 17. (a) Svodna skela, (b) zidanje svodova

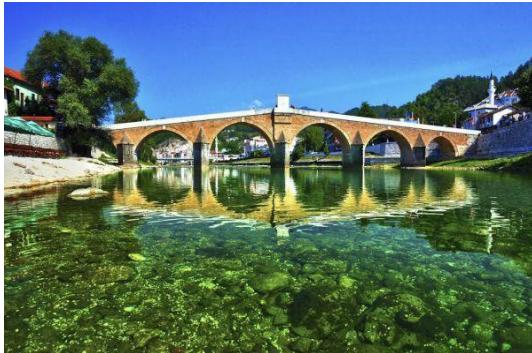
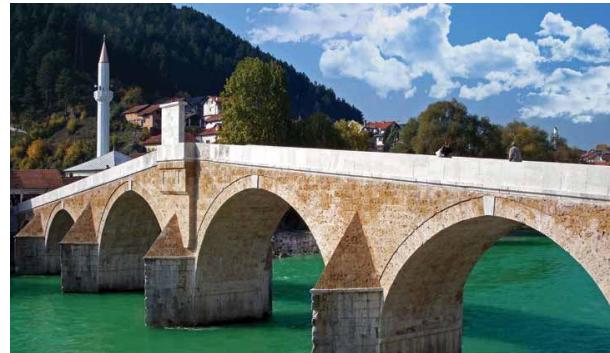
Slika 18. Stari most u Konjicu danas nakon obnove.

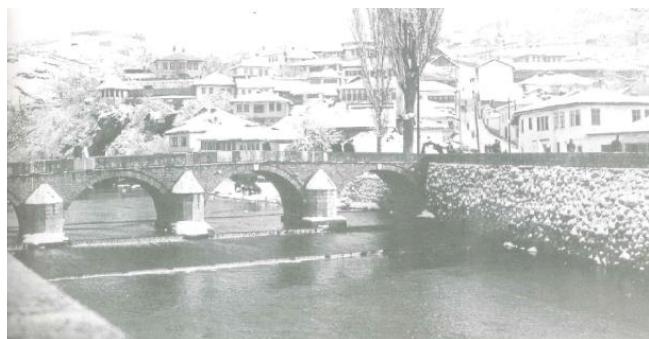
Slika 19. Most prije skidanja kamene ogradi-korkaluka [21]

Godine 1585. nastaje most pod Alifakovcem – današnja Šeher-ćehajina čuprija (slika 19). U literaturi nalaze se jako kontradiktorne i oskudne informacije o ovom mostu. Most je prvobitno imao pet otvora raspona od 7,20 m do 7,85 m. Svodovi su oslonjeni na stupove približno istih širina cca 2,50 m. Ukupna dužina mosta iznosi 39,55 m prije zatrpanjavanje petog luka i dva prilaza, te se može pretpostaviti da je prvobitna dužina mosta iznosila 51 m. Sa velikom vjerojatnošću se može pretpostaviti da je temeljenje izvršeno na drvenim roštlijima kao i kod Careve čuprije [20], te kod mosta u Konjicu i Mosta Mehmed-paše Sokolovića koji su svi građeni u XVI i XVII stoljeću. U izvornom obliku most je imao korkaluk od kamenih ploča, pričvršćen na vijenac koji je tangirao tjeme lukova. Lukovi su neznatno uvučeni u odnosu na čeone zidove, što, ipak, daje izvjesnu plastičnost fasadama. Ono što je karakteristično za ovaj most jeste da je izведен od nekoliko vrsta kamena. Lukovi, čeoni zidovi i svodovi zidani su sedrom žučkasto-smeđe boje. Obloga tijela stubova je, uglavnom, izvedena od dvije vste krečnjaka: tamnosivog i sivo-bijelog, te konglomerata koji se nalazi na dva stuba. Sve baze stupova izvedene su od bijelog krečnjaka, dok su krune stupova zidane sedrom. Korkaluk i orginalni vijenac izgrađeni su od krečnjaka [21].

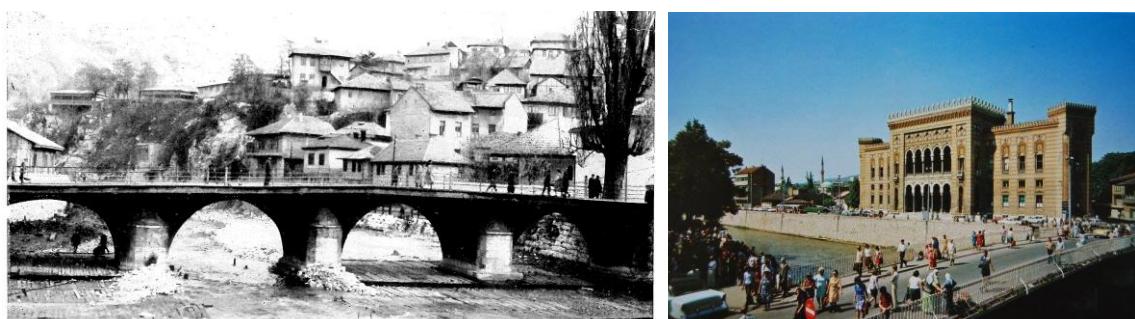
Na slici 20 (a) se jasno vidi masivan drveni pod u koritu rijeke ispod mosta. S obzirom da je korito rijeke Miljacke muljevit i podložno promjenama od nanosa uslijed bujica vjerovatno iz želje da koliko je moguće zaštite temelje od erozije stari su graditelji postavljali masivan drveni pod u koritu rijeke ispod mostova.

Slika 20. (a) Intervencija na mostu-postavljena-željezna ograda (b) most 1991. godine [8].

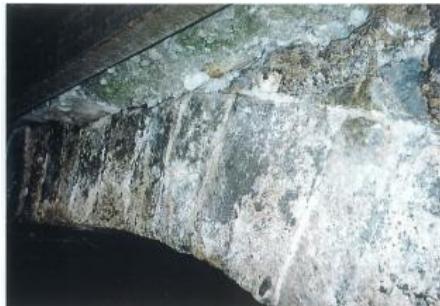
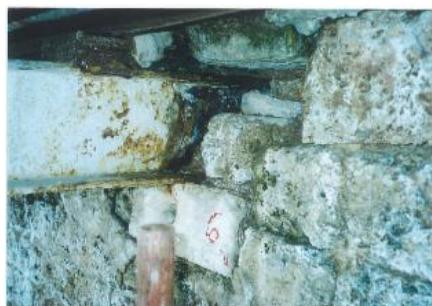
Nakon značajnih istraživanja i ispitivanja materijala na mostu Šeher-ćehajina čuprija pristupilo je se sanaciji, rekonstrukciji, restauraciji i konzervaciji. Ispitivanja koja je proveo Institut za materijale i konstrukcije pri Građevinskom fakultetu u Sarajevu [22] ukazala su na površinska oštećenja sedre svoda uslijed karbonizacije i korozije kamena izazvane korozijom željeznih nosača koji su postavljeni za proširenje pješačke staze (slika 21a). Slika 21 b jasno

prikazuje glavu stuba sa korodiranim željezničkim konzolnim nosačem i površinska oštećenja kamena uslijed atmosferske korozije i korozije željeznog nosača.

Slika 21. (a) Površinska oštećenja svoda (b) Oštećenja glave stuba [22]

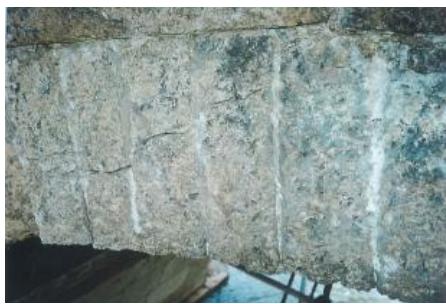
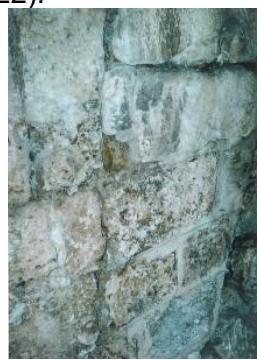
Pored degradacije materijala koja je nastala uslijed atmosferskih djelovanja evidentne su i pukotine (fine pukotine veličine dlake) koje su evidentirane na svodu lukova kao i na desnom upornjaku (vertikalna pukotina). Oštećenja ovog tipa mogla su nastati uslijed neadekvatnog opterećenja tijekom eksploatacije mosta (slika 22).

Slika 22. (a) Kosa pukotina svoda (b) Vertikalna pukotina desnog upornjaka [22]

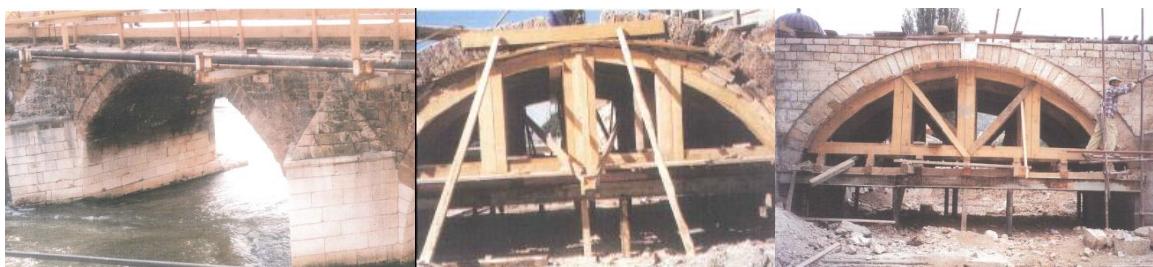
Interesantno je istaći da je kroz različite etape izrade studija tehničke dokumentacije, te kroz rezultate istraživanja, se sistematski dolazio do elemenata za rekonstrukciju pojedinih dijelova objekta. Ovo je nešto što je, može se reći, uobičajeno kod rekonstrukcije objekata kulturno historijskog nasljeđa s obzirom na njihovu dugu historiju i veliki broj preobrazbi koje su tijekom vremena doživljale. Tako je nakon skidanja poprečnih pješačkih proširenja uočen cjelokupni svod mosta koji je do tada bio skriven, te su se sporadično ugledali segmenti vijenca, koji su postavljeni rubno u ispuni (slika 23a). Iznad oštećenih svodova postavljena je podgrada na svod (Slika 23b), izvršena je njegova demonataža te preziđivanje svoda (slika 23c).

Slika 23. Sanacija mosta preko rijeke Miljacke [21]

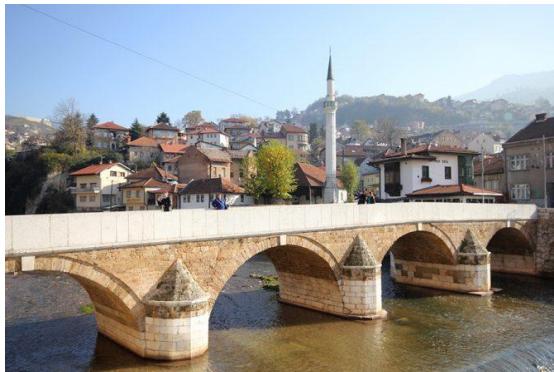
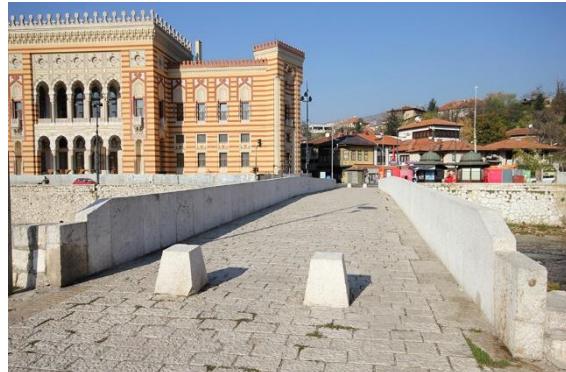
Slika 24. Današnji izgled – 2016. god.

Komisija o očuvanju nacionalnih spomenika je 26. januara 2005. godine proglašila (odlukom br: 6-2-2-208/04-3) Šeher-ćehajinu čupriju nacionalnim spomenikom Bosne i Hercegovine [23]. Nakon svih završenih radova na obnovi ovako jednog izuzetnog objekta njegov, izgled kao pješačkog mosta prikazan je na slici 24.
