KARTIRANJE POPLAVE NA GROBNIČKOM POLJU U STUDENOM 2016. NA TEMELJU SENTINEL-1 SATELITSKOG SNIMKA

Andrija Rubinić, dipl. ing. građ.
Hrvatske vode, VGO Rijeka
Đure Šporera 3, 51000 Rijeka
andrija.rubinic@voda.hr

Flood mapping in Grobničko polje in November 2016 based on Sentinel-1 satellite images

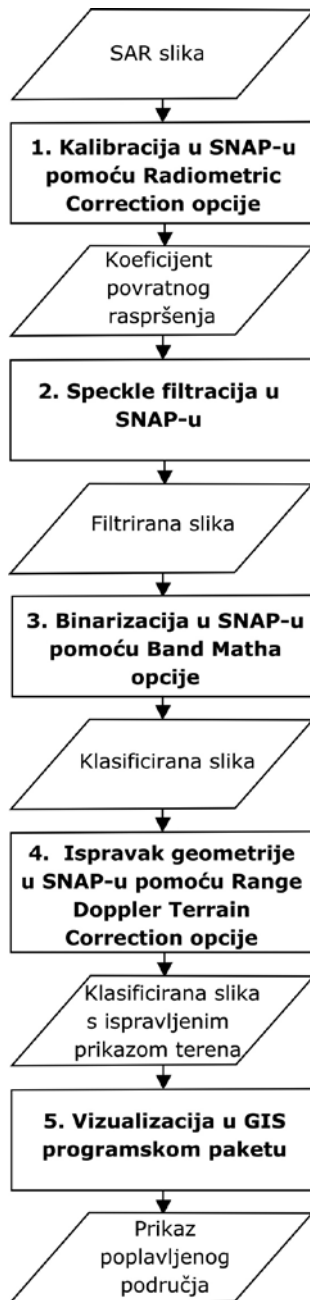
Slika 2: Prikaz postupka obrade Sentinel-1 snimki (UN-SPIDER, 2017.)

Identifikacija poplavljenih područja sa snimka Sentinel-1 satelita započinje preuzimanjem snimaka s The Copernicus Open Access Hub (Copernicus, 2016.) servisa, gdje su snimke dostupne bez naplate. Potrebno se samo registrirati kao korisnik servisa. Odabire se područje, vrijeme snimanja, naziv satelita, vrsta podataka te se podatci u sirovom formatu preuzimaju sa servera. Za obradu podataka korišten je programski paket Sentinel Application Platform – SNAP, radi se o besplatnom programu otvorenog koda. Ovaj programski paket razvijen je za Europsku svemirsku agenciju, te sadrži set naredbi za rad sa podacima Sentinel-1 satelita (ESA, 2016.). Postupak identifikacije proveden je po proceduri i preporukama United Nations Platform for Disaster Management and Emergency Response. Recommended Practice Flood Mapping (UN-SPIDER, 2017.). Postupak se sastoji od obrade preuzetih neobrađenih snimaka u četiri koraka obrade koje slijede prije vizualizacije u nekom GIS softveru (slika 2). Dobivene karte poplavljenih područja su prostorne rezolucije 10 m.

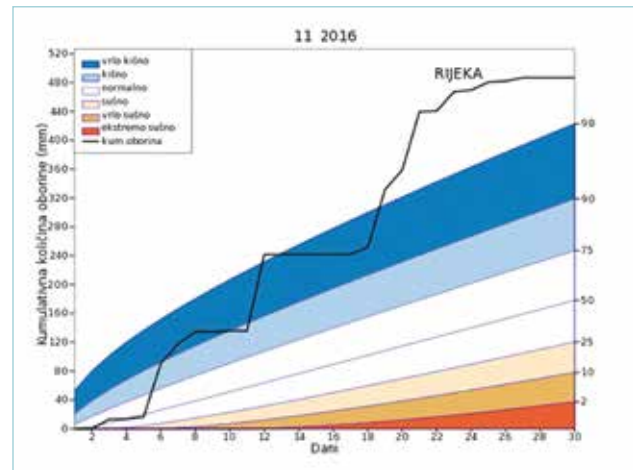
Slika 3: Kumulativna količina oborine (mm) za studeni 2016. godine i krivulje teorijskih percentila (2., 10., 25., 50., 75., 90. i 98.) za razdoblje 1961.-2000. godine (preuzeto od: DHMZ, 2016.)

Tijekom studenog 2016. godine na širem području Rijeke pale su rijetko zabilježene mjesečne količine oborina. Na klimatološkoj postaji Rijeka u studenom 2016. zabilježeno je 486,6 mm (slika 3) (DHMZ, 2016.), a u zaleđu Rijeke na amaterskoj postaji Platak čak 1311 mm (Crometeo, 2016.). Studeni 2016. godine bio je drugi najkišniji mjesec ikad zabilježen u Rijeci, što je rezultiralo visokim vodostajem Rječine, njenih pritoka i razine podzemnih voda. Plavljenje je manjim dijelom zabilježeno u gornjem toku Rječine i na njenim pritokama, a većim dijelom u depresijama na Grobničkom polju i njegovoj okolici. Može se zaključiti

da je poplavljanje rezultat ne toliko velikih dnevnih količina oborina koliko izrazito velikih mjesečnih količina oborina (slika 3).

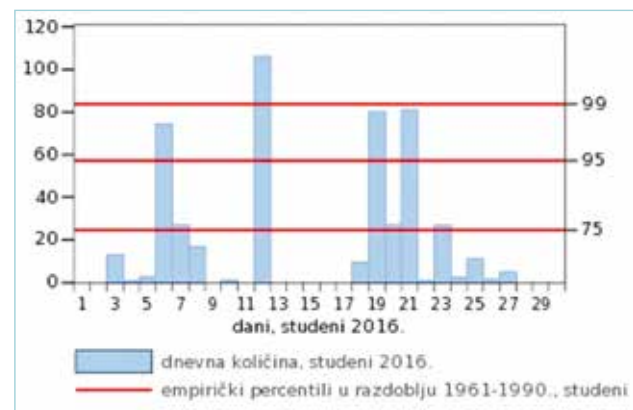
Slika 4: Količina oborina na postaji Rijeka u studenom 2016. godine (preuzeto od: DHMZ, 2016.)

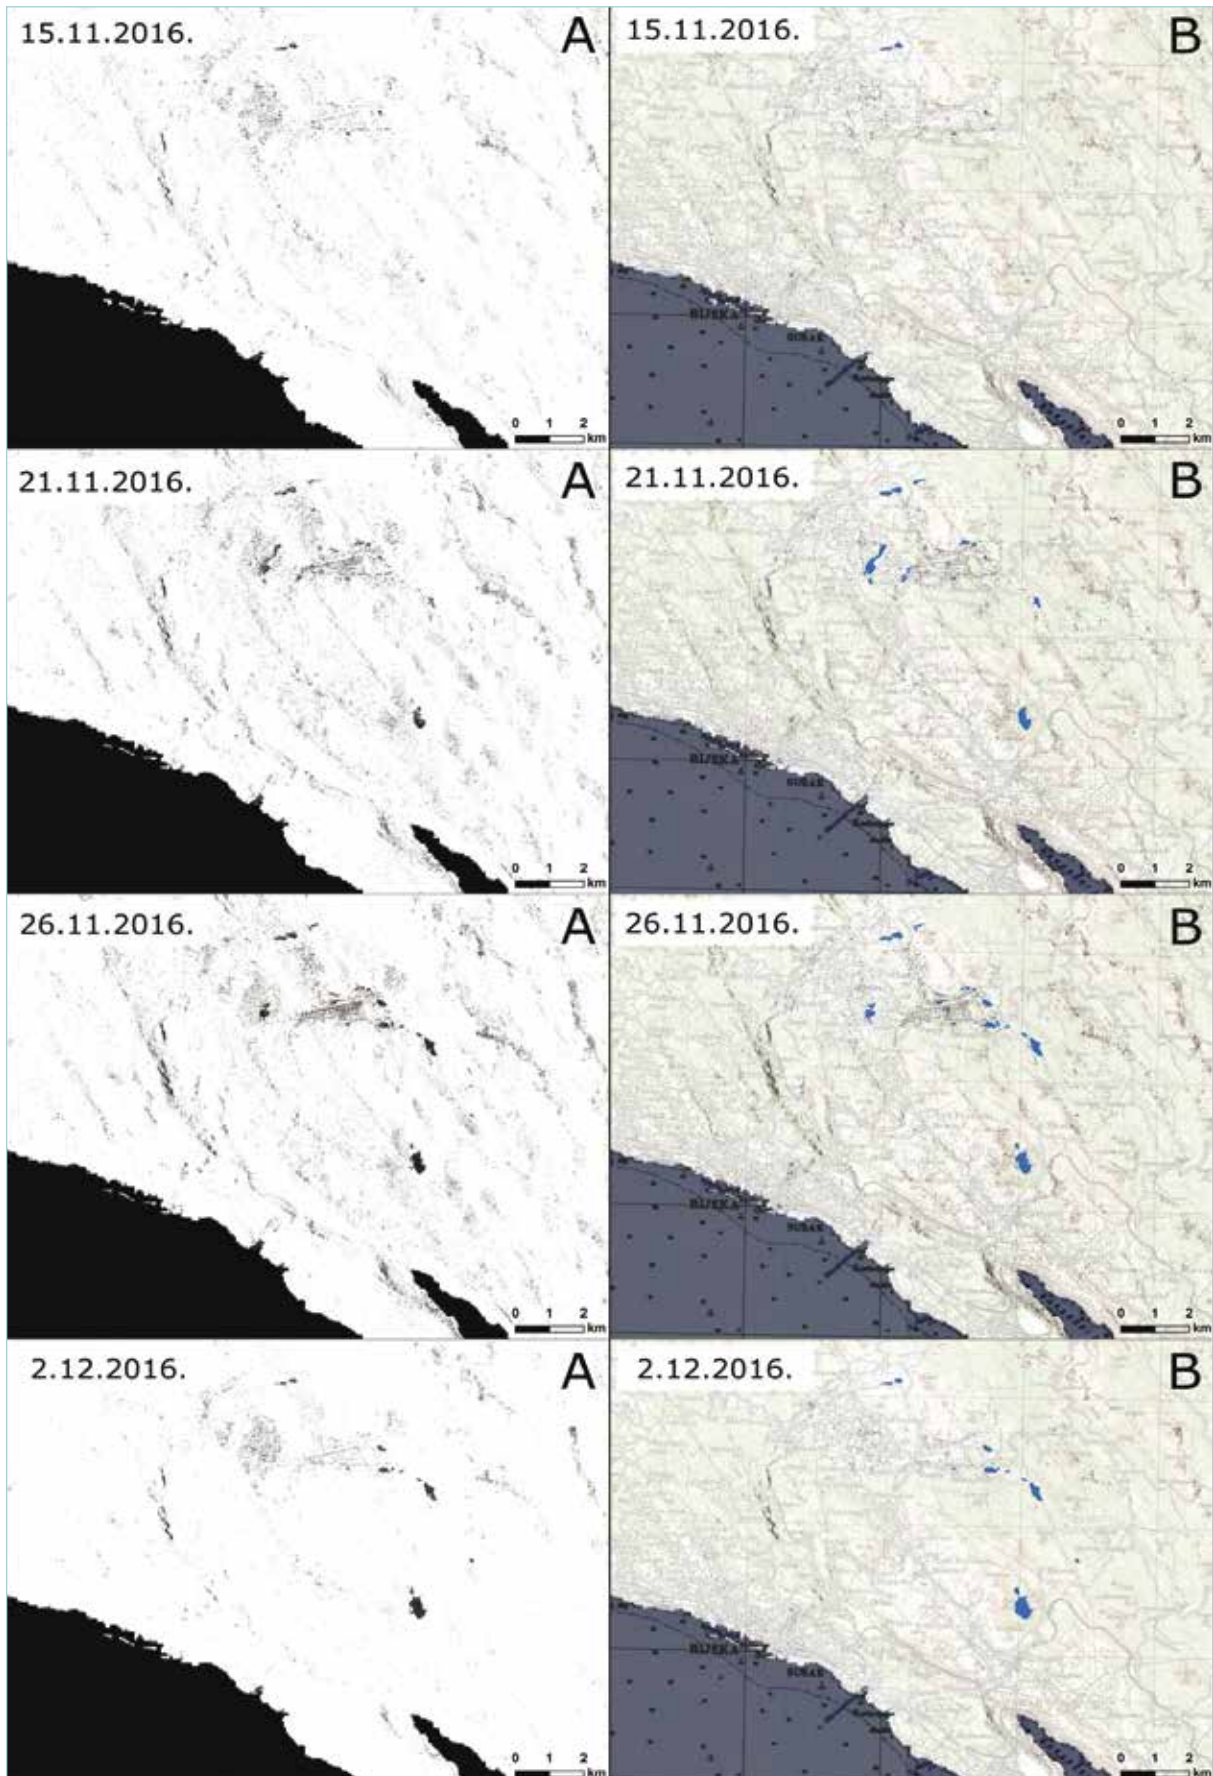
Slika 5: Prikaz uočenih poplavljenih površina od 15. 11., 21. 11., 26. 11. i 2. 12. 2016. godine, a) obrađena satelitska snimka b) obrađena satelitska snimka s plavo označenim poplavljenim površinama

Kako je u trenutku poplave najveća pažnja bila usmjerena sanaciji problema izazvanih poplavama, kao što su poplavljene prometnice i opasnosti od poplavljanja kuća, tek se naknadnom identifikacijom poplavljenih površina na nizu satelitskih snimaka stekao uvid u njihove lokacije i opseg (slika 5). Neke od tih lokacija do sada nisu bile u literaturi poznate kao poplavna područja. Iz podataka o oborinama (slika 3 i 4) i ukupnim podacima o ukupnim poplavljenim površinama (tablica 1, slika 6) vidljivo je višednevno kašnjenje plavljenja za oborinama, što ukazuje da se primarno radi o plavljenju depresija uslijed dizanja razine podzemnih voda. Jedan od većih takvih depresija je Čičova na jugoistočnom rubu Grobničkog polja (slika 7).

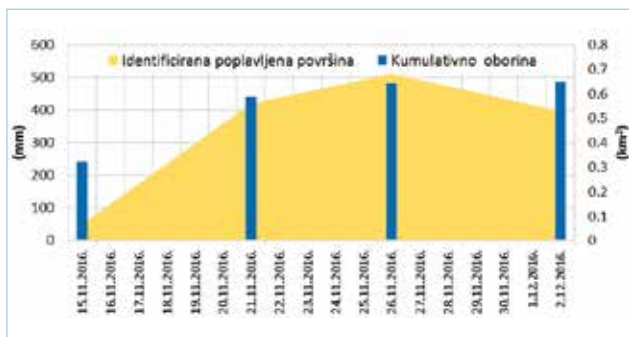
Slika 6: Količina oborina na postaji Rijeka u studenom 2016. godine (preuzeto od: DHMZ, 2016.)
