Arheološki lokalitet Crkvina u Zavali, Općina Ravno

Revizija istraživanja iz 1957. godine

UDK: 902.2(497.6 Crkvina)
Stručni rad
Primljeno: 5. travnja 2018.
Prihvaćeno: 30. svibnja 2018.

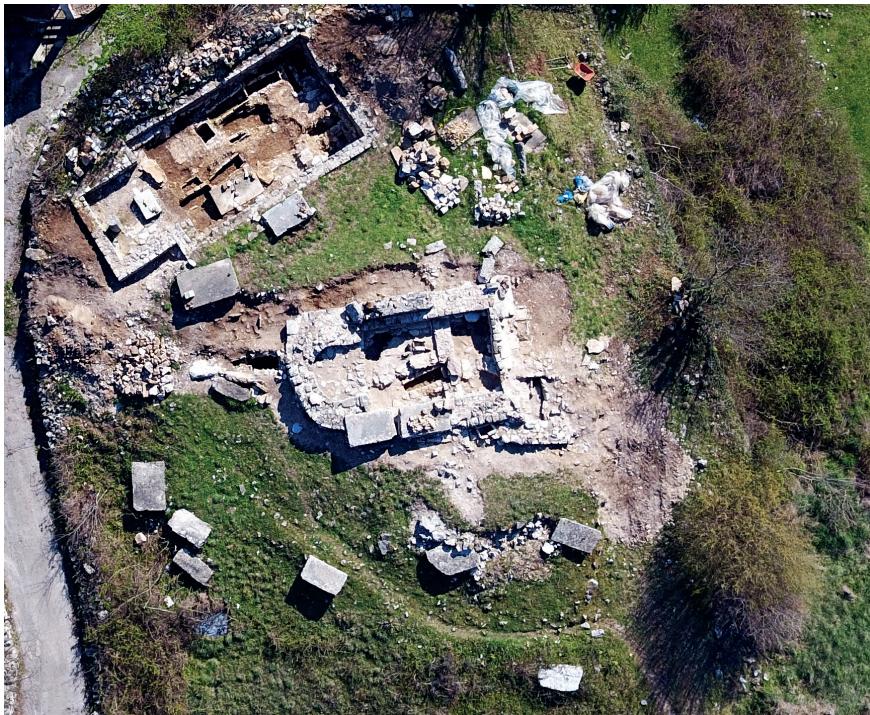
Sl. 1. Arheološki lokalitet Crkvina

Arheološki lokalitet Crkvina, poznat i kao Petkovica,¹ s ostacima crkve sv. Petra i crkve sv. Petke te većom nekropolom s 23 kamene ploče (stećka), nalazi se u Zavali, malom mjestu smještenom nešto iznad južnoga ruba kraškoga Popova polja u Općini Ravno. (Sl. 1) Zauzima prostor nižega zaravnjenoga humka između brda Ostrog i Završje, nedaleko od zgrade bivše željezničke stanice i pravoslavnoga manastira s crkvom Vavedenja Presvete Bogorodice, neposredno uz lokalnu prometnicu Ravno - Zavala - Slano. Prometnica je izgrađena 1890. godine i s 12 km dužine probija se kroz prirodni prosjek spašajući ovaj dio neposrednog jadranskog zaledja s njegovom obalom.

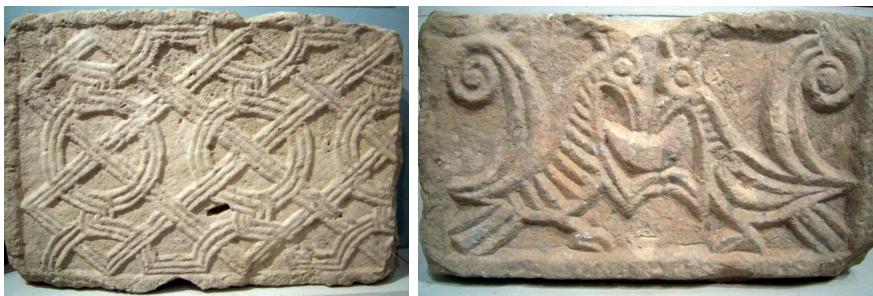
Sl. 2. Ploče oltarske pregrade. Fotografije Muzeja Hercegovine, Trebinje

nastira u Zavali, skrenuo pozornost na zanimljivu kamenu plastiku crkvenoga namještaja s bogatim reljefima raznovrsnih apstraktnih i figuralnih motiva predromaničke i romaničke provenijencije koji se izravno vežu za crkvu sv. Petra.² (Sl. 2) Lokalitet nije prestao privlačiti pozornost ni nakon arheoloških istraživanja 1957. godine. Iako

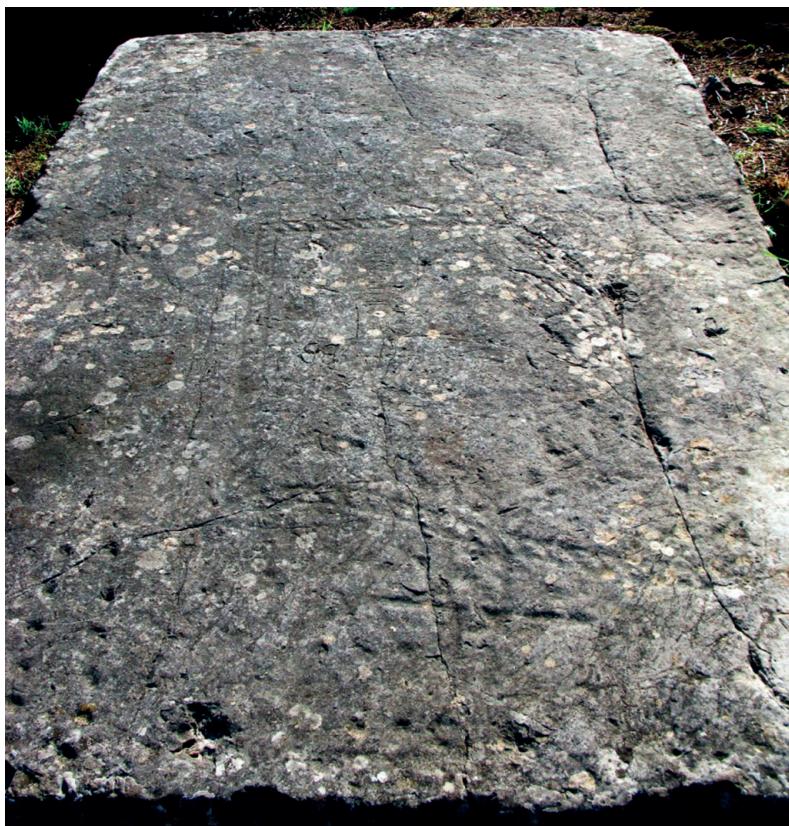
Sl. 3. Stećak s reljefom

Na površini lokaliteta sačuvana je nekropola stećaka s ukopno 23 nadgrobna spomenika (stećka), većinom masivne nadgrobne ploče i samo dva u obliku sanduka.⁸ (Pl. II) Ukršena je samo jedna kamena ploča veličine 2,36 x 1,50 x 0,45 m. (Sl. 3) U plitkom reljefu, na površini oivičenoj jednostavnom bordurom, isklesan je štit sa sedlom i mač ispod njega s nakrsnicom i jabukom u karakterističnoj maniri druge polovice 15. st.⁹ Nekropola, kao ni drugi objekti na ovome lokalitetu, nije ostala pošteđena. Oštećenja su vidljiva na svim spomenicima. Osim što su fizički stradali, ugroženi su i statički. To se odnosi na nadgrobne ploče raspoređene na kosini sa sjeverne strane humka - neke od njih su već skliznule sa svojih ležišta.

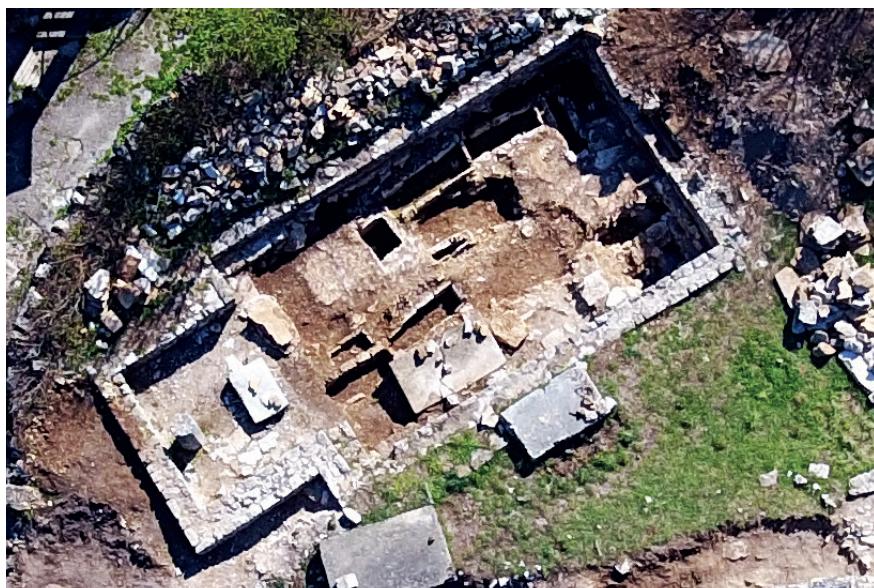
Sl. 4. Crkva sv. Petra

Crkva sv. Petra jednobrodna je pravokutna građevina orijentirana u smjeru istok-zapad s apsidom na istočnoj i ulazom na zapadnoj strani.¹⁰ (Pl. I, Objekt 1; Pl. II, A) Crkva je s apsidom duga 12,47 m na sjevernoj strani a na južnoj 12,36 m i 6,50 m široka (vanske mjere). Apsida je 4,60 m široka, 2,80 m duboka (vanske mjere), uz opasku da je zid na južnoj strani 0,15 m kraći. (T. II, 1) Općenito, debljina zidova varira. Dok je debljina sjevernoga zida 0,46 m, južni varira od 0,39 m debljine na njegovoj zapadnoj do 0,59 m na istočnoj strani. I sa zapadnim zidom situacija je slična, od 0,47 m na sjeveru širi se do 0,62 m na jugu. Slična je situacija i sa zidovima apside. Za razliku od južnoga zida kojemu debljina iznosi 0,47 m, debljina sjevernoga doseže 0,73 m. Odstupanja na zapadnome zidu gotovo su neznatna i iznose samo 6 cm. Na sjevernoj strani debljina je 0,54 m, a na južnoj 0,48 m. Na sredini ovoga zida nalazi se otvor nekadašnjih vrata, registriranih već tijekom prvih istraživanja, od kojih je sačuvan prag dužine 0,86 m s utorom za vrata te dijelovi dovratnika.¹¹ (Pl. I, sl. 1, 2; T. II, 2) Zanimljivo je da ulaz nije bio u nivou poda crkve. Zapravo se u crkvu silazilo stubama koje su, kako je u međuvremenu konstatirano, nestale. Zidovi sačuvani od 0,60 do 0,70 m visine rađeni su pravokutnim blokovima dobro obrađenoga lokalnog vapnenca, različite veličine. Međusobno su vezani kvalitetnom žbukom (smjesom vapna i sitnoga pjeska) i slagani u pravilne redove. Tijekom konzervatorskih radova sačuvana su i obnovljena tri, u zapadnome zidu četiri reda blokova. U sjevernom zidu vidljiv je jedan dodani zid, ubačen kako se ne bi izgubila postignuta linija redova.

Na podu crkve sv. Petra su, iako s izvjesnim oštećenjima, vidljive kamene ploče kojima je bio popločan. To se posebno odnosi na prostor apside, inače nešto izdignutijeg u odnosu na *quadratum populi* (prostor za vjernike), gdje su ploče vidljivo bile vezane žbukom. (T. II, 1) Upečatljivo je i to da standardni temelji nisu registrirani. Za razliku od zidova koji su svojom stopom oslonjeni na živu stijenu, s južne i djelomično sa zapadne strane ovoga objekta, neuobičajeno su sa sjeverne i zapadne, postavljeni izravno na nasip od većih kamenih blokova s kojima je niveliran teren na kojemu je crkva sagrađena. To

je postalo vidljivo već s početkom istraživanja u sjeverozapadnom dijelu crkve, posebno u prostoru apside gdje je nasip debljine do 0,60 m uklonjen do žive stijene. Umjesto temelja čitavom dužinom su između stope zida i nasipa, kao odraćeni tampon, postavljeni veći, bolje obrađeni kameni blokovi ili masivne kamene ploče uza zid čvrsto vezane kompaktnom žbukom. (T. II, 3-6)

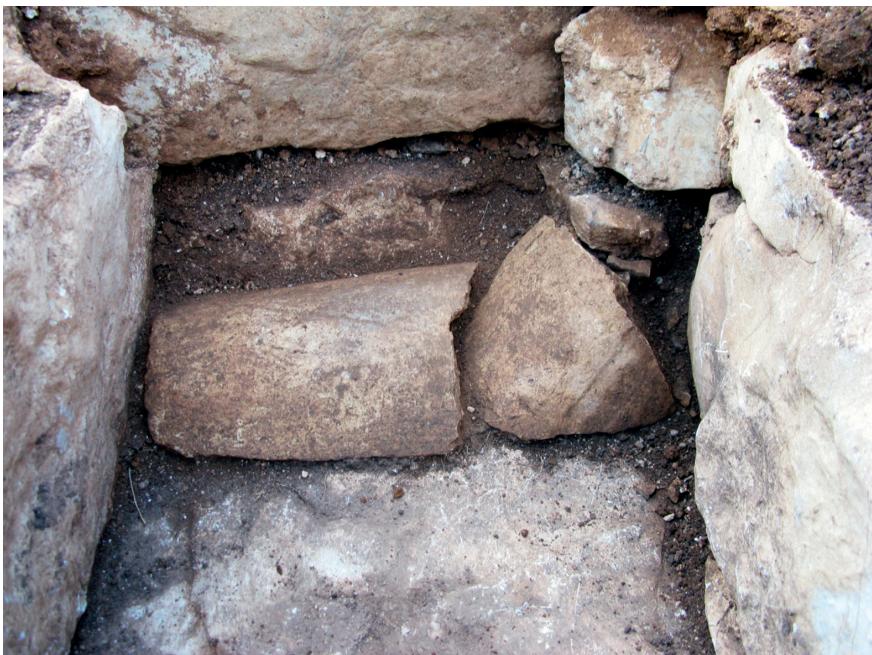
Sl. 5. Grob br. 4 s krovnim crijepom na zapadnom dijelu groba

Iako su se u većini grobova nalazili kosturni ostatci samo jedne osobe, izuzetaka je ipak bilo. Dok su u grobu br. 2 bile sahranjene dvije osobe, u nekim grobovima pronađeni su kosturni ostatci više osoba: u grobu br. 37 četiri, grobu br. 4 šest i grobu br. 8 sedam osoba. (T. III, 1- 4) Kako se u tim slučajevima radi o masi nasumice nabačenih kostiju, nije se moglo utvrditi da se radi o sahranjenim osobama, pa je preostalo zaključiti da se radi o kosturnicama. Činilo se da je grob br. 4, zbog pronađenoga krovnog crijepla na njegovoj zapadnoj strani, gdje se uobičajeno nalazi glava, prвotno bio namijenjen jednoj osobi. Međutim, kako takav ukop nije registriran, pretpostavljeno je da je iz nekog razloga prenamijenjen u kosturnicu. (Sl. 5)

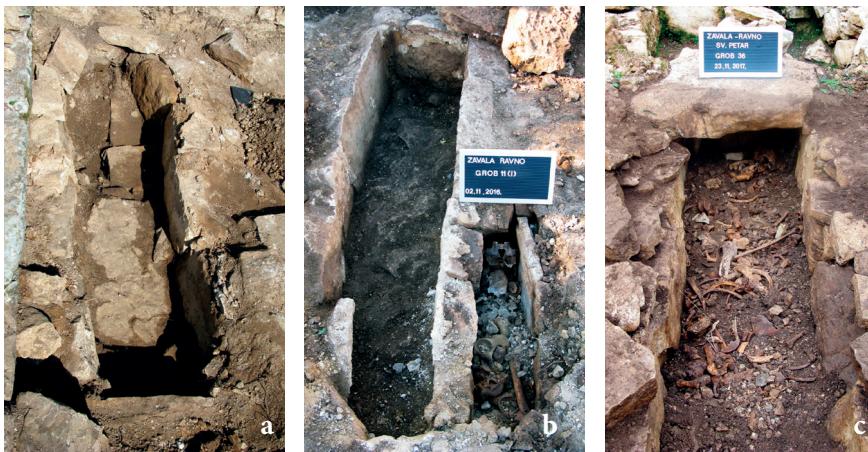
Sl. 6. Konstrukcije grobova br. 2a, 11(1b) i 36c iz crkve sv. Petra

Što se arhitektonskih karakteristika pronađenih grobova tiče, radi se isključivo o kamenim konstrukcijama, no zamijećene su razlike u obliku, načinu gradnje i materijalu koji je korišten. (Sl. 6) Posebno se izdvajaju grobovi pravokutnoga oblika rađeni od većih ili manjih kamenih ploča koje se koriste za oblaganje groba i njihovo pokrivanje. Primjera je mnogo. Takvi su grobovi br. 4, 7, 8, 9, 12, 41. Veći broj grobova ipak odstupa od te sheme, npr. grobovi br. 1, 2, 3, 5, 6, 10, 11, 38, 39. Oni su više-manje nepravilnoga oblika. Neki su od njih, poput groba br. 10, u obliku blagoga trapeza. Ove grobne konstrukcije

U tom kontekstu zanimljiv je i grob br. 11. S lijeve strane ovoga groba u predjelu nogu dozidana je minijaturna kosturnica veličine 0,73 x 0,20 x 0,35 m (označena kao 11(1) u koju je bio pohranjen, odnosno složen kompletan kostur odrasle osobe. (Sl. 6b) Osim odraslih, u crkvi su sa-

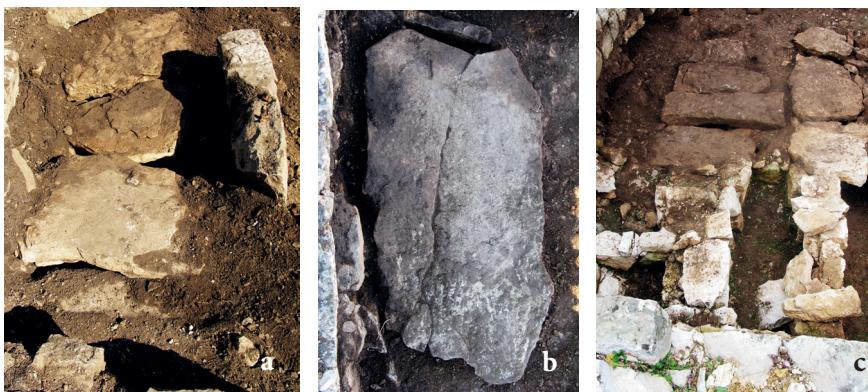
Sl. 7. Pokrivne ploče na grobovima br. 8a; 36b i 37c.

Istraženi grobovi najčešće su prekriveni kamenim pločama. (Sl. 7) Nekad samo s jednom, ali u tom slučaju većih dimenzija, primjerice grobovi br. 8 i 9 ili grob br. 16 gdje je pokrivna ploča bila duga gotovo 2 m. Najčešće se ipak koriste tri, iako ima grobova i s više ploča.

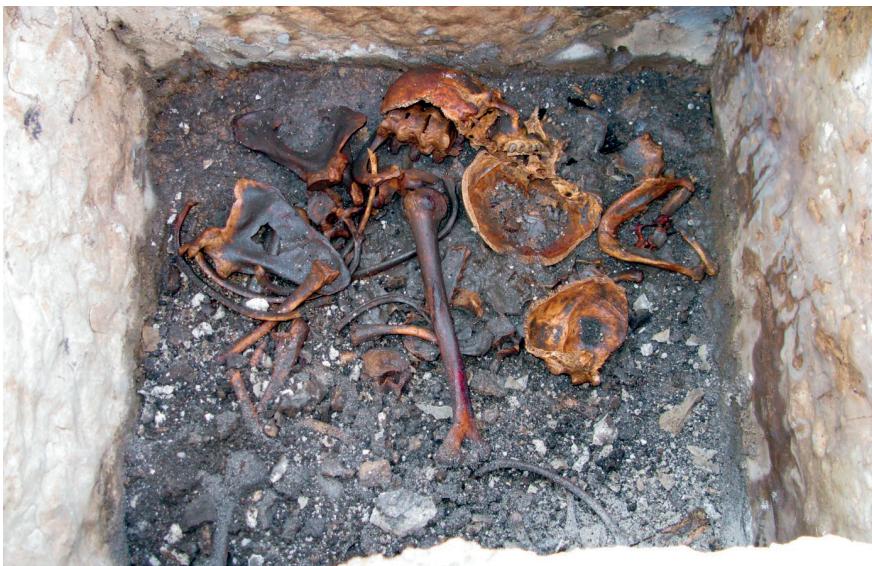
Sl. 8. Grob br. 9, kosturni ostaci fiksirani u sloju žbuke

Pri konstrukciji grobova koristila se i žbuka, ali zamjetno različite kakvoće - od porozne s većom primjesom krupnijega pijeska, koja se danas vidno osipa, do vrlo kompaktne kao kod grobova br. 1, 9 ili 11(1). U ovom kontekstu se izdvaja grob br. 9, zapravo, za razliku od ostalih, znatno veća grobnica dimenzija 2,30 x 1,17 x 0,57 m, obložena masivnim, dobro obrađenim kamenim pločama međusobno povezanim žbukom. (Sl. 8) Grobniču je prekrivala samo jedna nadgrobna ploča površine oko 3 m². S ovakvim karakteristikama doima se kao da je pripadala nekom ugledniku. U svakom slučaju radilo se o osobi koja je iznenada umrla, na što ukazuje u grobu zatećeno stanje. Naime, kosti pokojnika su većinom pronađene fiksirane za pod groba što može značiti da je pokojnik sahranjen u tek sagrađenu i svježe ožbukanu grobnicu. I devastirana je na čudan način. Može se pretpostaviti da je netko grobniču otvorio netom nakon sahrane pri čemu je, vjerojatno pri pokušaju otuđenja nekoga predmeta, došlo do promjene položaja lubanje zbog čega su se, osim stražnjega dijela lubanje i njezina lijeva polovica našle u žbuci.

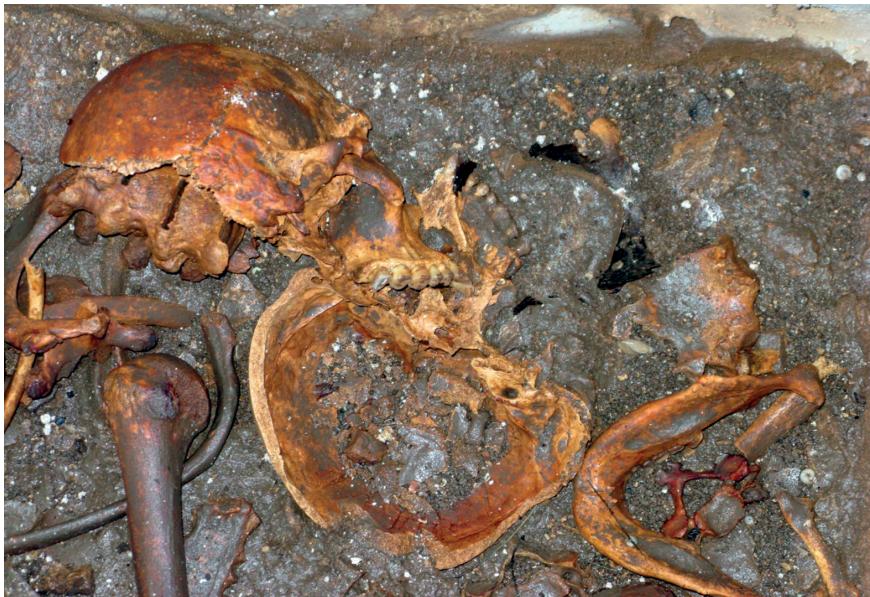
Sl. 9. Fragment staklenoga predmeta u žbuci groba br. 9

Isti čin potvrđuje i donji dio staklene posude koji je kao i kostur ostao u žbuci neposredno uz kosti lubanje. (Sl. 9) Grobnica je tada ili nekad naknadno zatvorena. O tomu svjedoči materijal kojim je lijepljena, a koji se znatno razlikuje od žbuke, u tu svrhu prvotno korištene.

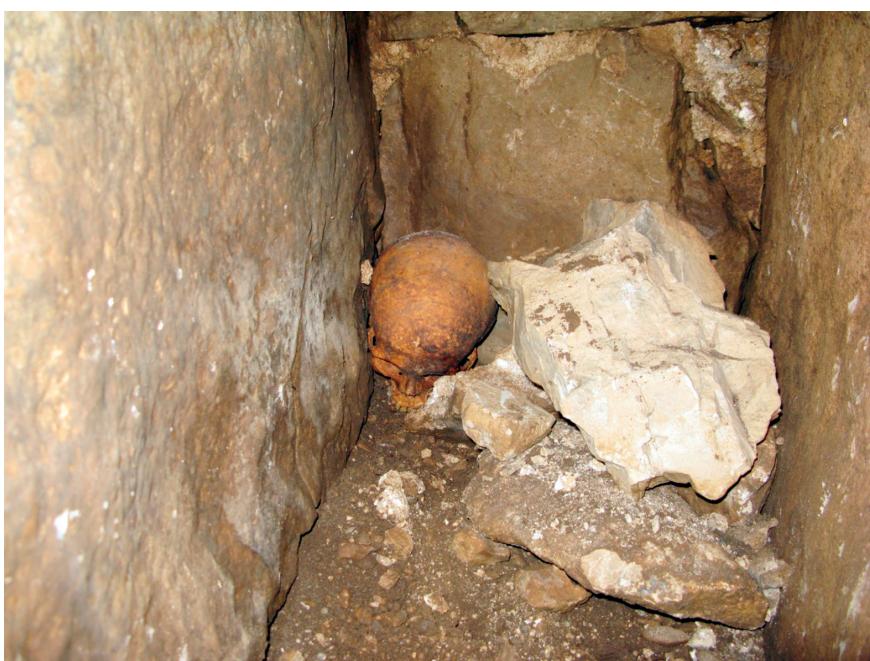
Sl. 10. Grob br. 41

Bilo je i drugih grobova različitih konstrukcija. Jedan od njih je i grob br. 41, zapravo grobnica ispod monumentalnoga stećka veličine 2,09 x 1,14 x 0,30 m, ukomponirana u nivou poda ove crkve, prekrivena dvama redovima masivnih pokrivnih ploča izravno ispod stećka. Iako je registrirana i istražena 1957. godine, zanimljivo je da su u njoj između dva kamenih bloka ostala neoštećena lubanja.¹³ (Sl. 10)

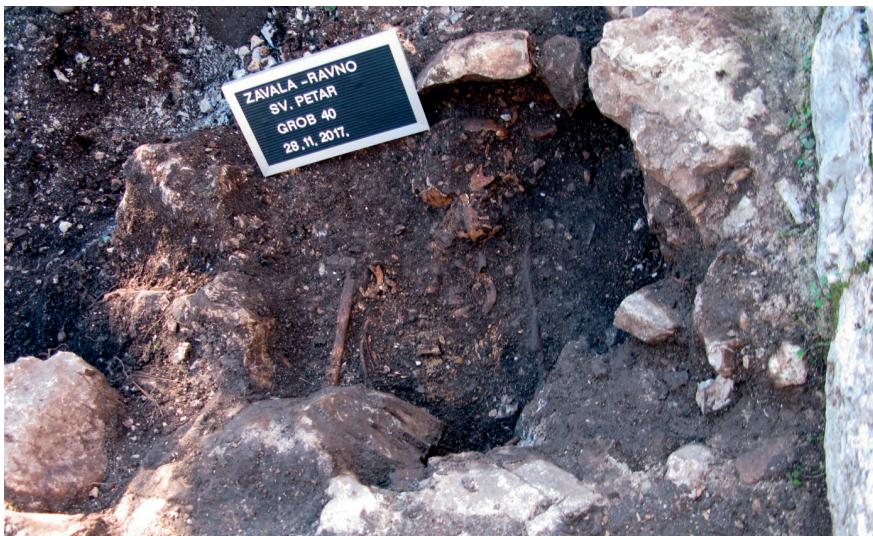
Sl. 11. Kosturni ostatci iz groba br. 40

S obzirom na okolnosti nalaza, grob br. 40 mogao bi se pokazati važnim. Pronađen je u prostoru ispod apside u vrlo plitkom sloju zemlje i drobljenog kamena, neposredno uza živu stijenu, nakon što je uklonjen nanos velikih kamenih blokova bez (za ovaj lokalitet uobičajene) grobne konstrukcije. (Sl. 11) Kako su većim dijelom kosturni ostatci, orijentirani u smjeru zapad - istok, ostali ispod kamenoga nasipa ispod istočnoga zida apside, zbog čega grob nije bilo moguće cjelovito istražiti, čini se opravdanim promatrati ga izvan konteksta ostalih ukopa u prostoru ove crkve. Iako to iziskuje podrobnije razjašnjenje, moguće da se radi o starijem grobu koji se u trenutku izgradnje crkve našao ispod njezinih temelja.

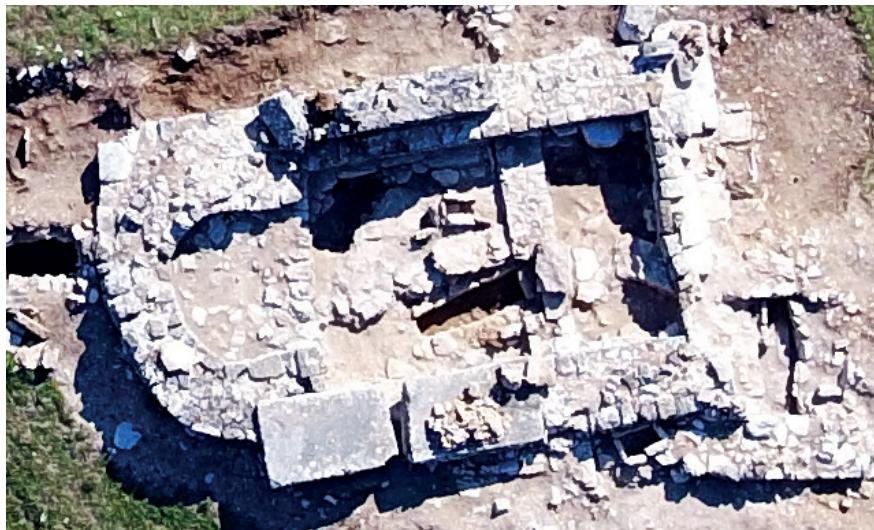
Sl. 12. Crkva sv. Petke

Crkva sv. Petke (Sl. 12) drugi je sakralni objekt na lokalitetu Crkvina uključen u program aktualnih arheoloških istraživanja.

Radi se o jednobrodnoj građevini malih dimenzija, 5,90 m dužine i 5,65 m širine (vanjsko mjerjenje), s karakterističnom potkovičastom apsidom širine 2,13 m i 1,80 m dubine. (Pl. I, Objekt 2; Pl. II, B) Unutar nje se vidi poprečni zid zbog kojega ovaj, inače mali prostor, izgleda podijeljen na dva dijela.¹⁴ (Sl. 13)

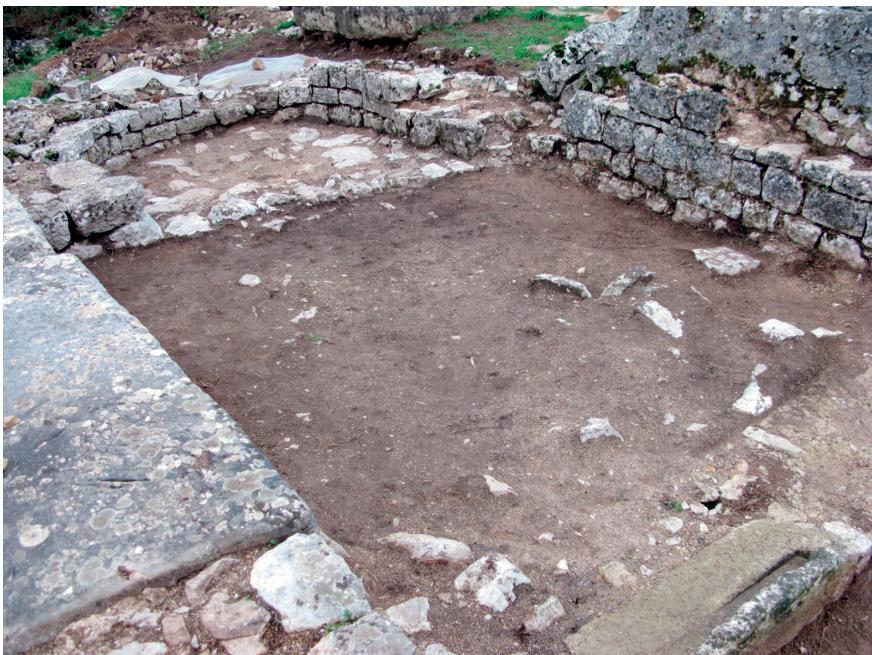
Sl. 13. Crkva sv. Petke (zatečeno stanje)

Zapravo, zid je ostatak neke starije građevine, a u ovom slučaju, jednostavno, prolazi kroz crkvu i ispod njezina sjevernoga zida s 1,40 m dužine, 0,65 m širine i od 0,30 - 0,60 m visine izlazi izvan njezinih gabarita. Ulaz u crkvu, koji bi se mogao očekivati na zapadnom zidu, nije pronađen. Iz nekog razloga je izgleda zazidan, a na mjestu gdje se nalazio kameni blokovi su vidljivo izvan njegove linije. (T. IV, 2)

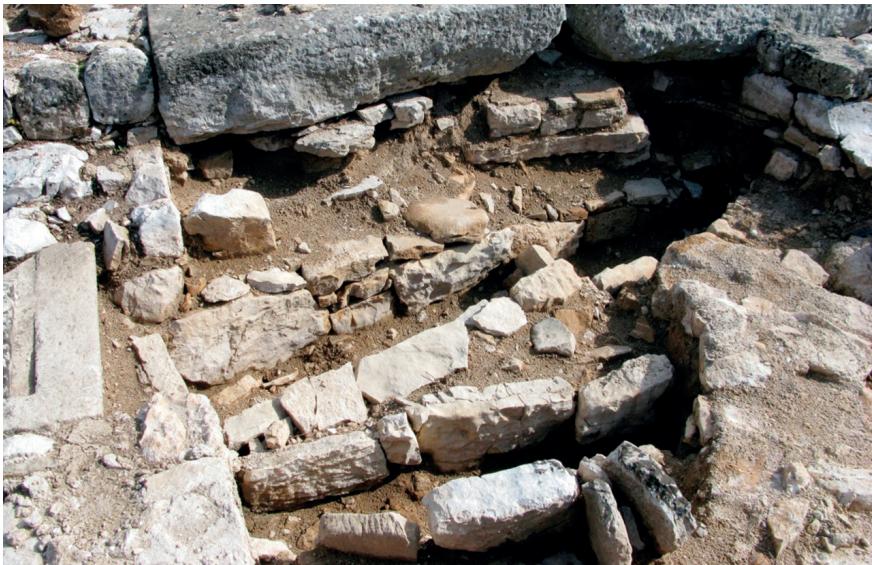
Sl. 14. Grobovi u crkvi sv. Petke

Što se istraživanja prostora crkve tiče, realizirana su nakon što su uklonjene kamene ploče njezine podnice, većim dijelom sačuvane u apsidi i u manjoj mjeri na prostoru ispred nje, te s aktivnostima koje su podrazumijevale istraživanje grobova u crkvi i oko nje. (Sl. 14;

T. X, 1-3) Od ukupno 20 registriranih grobova, devet se nalazilo u samoj crkvi (br. 16, 17, 18, 19, 20 i 22, tri su nedostupna), a jedanaest izvan nje (br. 21, 23, 24, 25, 26, 30, 31, 32, 33, 34 i 35). U četiri groba su bila sahranjena djeca, od kojih jedno u apsidi. Unatoč nastojanjima, tri groba su ostala nedostupna. Dva jer su se nalazila jedan ispod drugoga izravno ispod stope južnoga zida, a treći u grobnici ispod stećka u jugozapadnom kutu crkve. (T. IV, 3) U ovom slučaju svaki vid intervencije ugrozio bi statiku većega dijela objekta.¹⁷

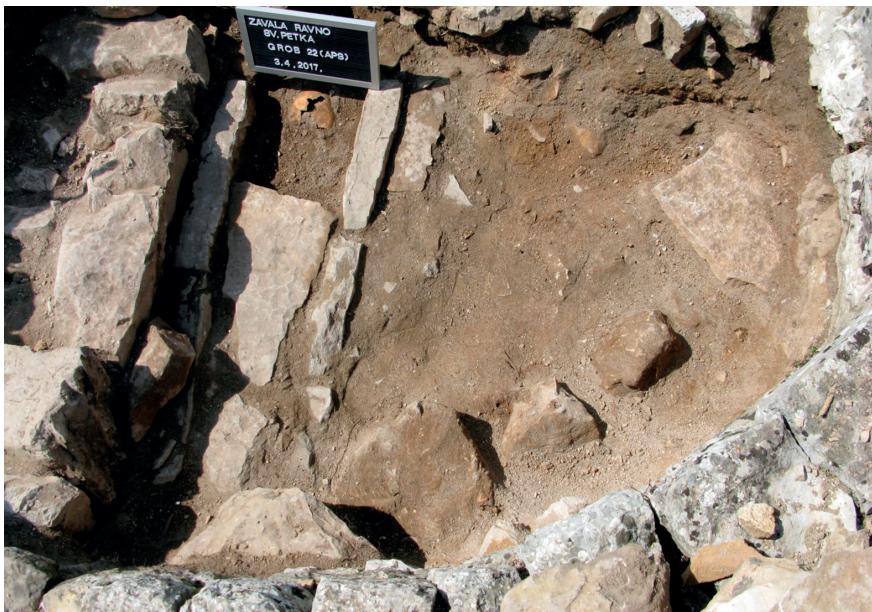
Sl. 15. Dječji grob br. 22 u apsidi crkve sv. Petke

Između istraženih grobova ističe se grob br. 22, ugrađen u samo središte karakteristične potkovičaste apside. (Sl. 15) Radi se o, za ove prilike, kvalitetno urađenom dječjem grobu, pravilnoga pravokutnog oblika obloženoga obrađenim kamenim pločama. Za razliku od njega, grobovi br. 18, 19, 20 nisu toliko pažljivo rađeni jer su se u trenutku njihove gradnje graditelji očito morali prilagođavati raspolo-

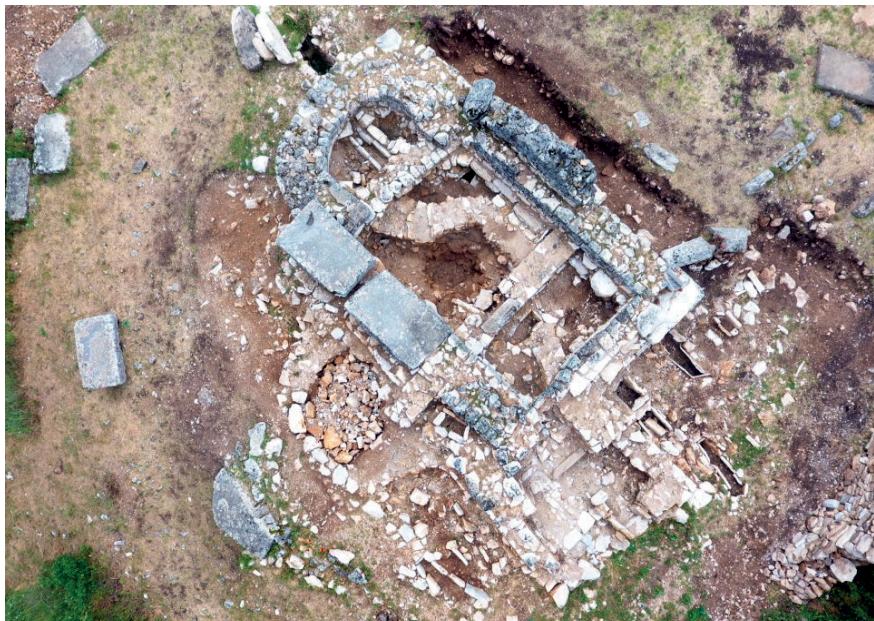
Sl. 16. Trolisna crkva s predvorjem ispod konstrukcije crkve sv. Petke

Crkva je orijentirana istok - zapad, ima tri apside i predvorje na zapadnoj strani. (Sl. 16) Istražene su dvije - sjeverna i južna dok je istočna, zbog arhitekture gornjih - mlađih objekata, djelomično nedostupna. Apside su duboke 1,40 m, a raspon od jednoga do drugoga luka iznosi 2,5 m. (T. VI, 1-4) Zidovi su masivni, debljine 0,60 - 0,70 m (na spojevima do 1 m) i 0,40 m visine južne do tek 0,20 m sjeverne apside. Zidani su s manjim, nešto grublje obrađenim kamениm blokovima i pločama, međusobno vezanim s dosta kompaktnom žbukom.

Iako se radi o dvije cjeline jednoga objekta, dio crkve s apsidama i predvorje za sada nisu spojeni. Razlog je zapadni zid crkve sv. Petke ispod kojega se nalazi dodirna točka - prolaz ili vrata koja bi povezala ove dvije arhitektonske cjeline.

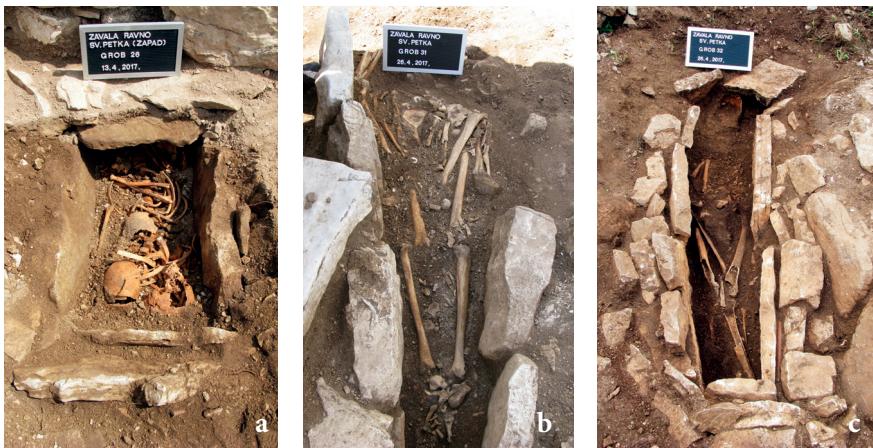
Sl. 17. Grobovi br. 26a, 31b, 32c

kojem se nalaze, znatnije ne razlikuju od ostalih grobova s ovoga lokaliteta. (Sl. 17) Čini se da je, ipak, nešto više onih nepravilne forme ili u obliku trapeza (primjer grob sl. 17, br. 31b). Rjeđi su pravilni pravokutni grobovi poput dječjeg groba br. 22 u apsidi ove crkve.

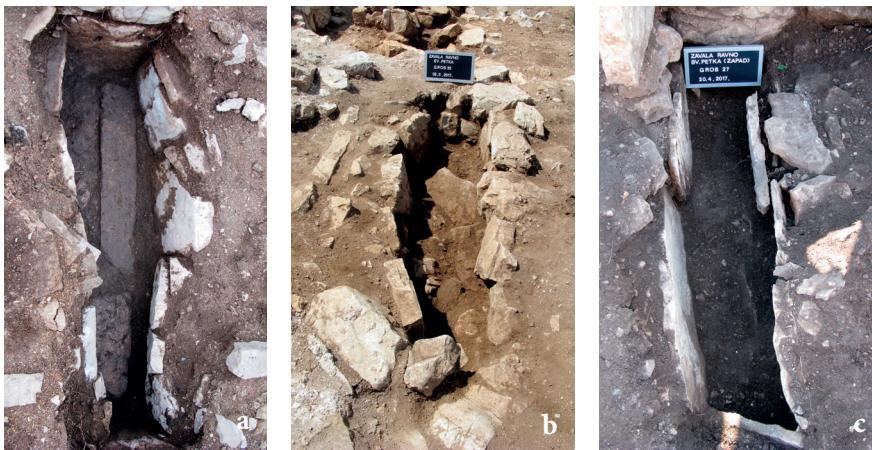
Sl. 18. Konstrukcije grobova br. 33a, 17b, 35c uz crkvu sv. Petke

Računa se vodilo i o njihovim podnicama. (Sl. 18) U više slučajeva dno groba prekrivale su manje ploče ili se radilo o sloju ploča, drobljenoga kamena, šljunka i zemlje. Nekad je, kao u slučaju groba br. 17, grob prilagođen arhitekturi tako što je jednostavno položen

na kamenu gredu, sekundarno ugrađenu u prvu stubu, prethodno opisanoga, ulaznoga prostora trolisne crkve. (Sl. 18a) Žbuka se kao vezivni materijal različito koristila, u grobovima u crkvi češće (grob br. 19), a u onima izvan nje rjeđe. U takvim slučajevima radilo se o onoj lošije kakvoće s više krupnijega šljunka zbog čega danas, uslijed djelovanja atmosferilija, vidno propada.

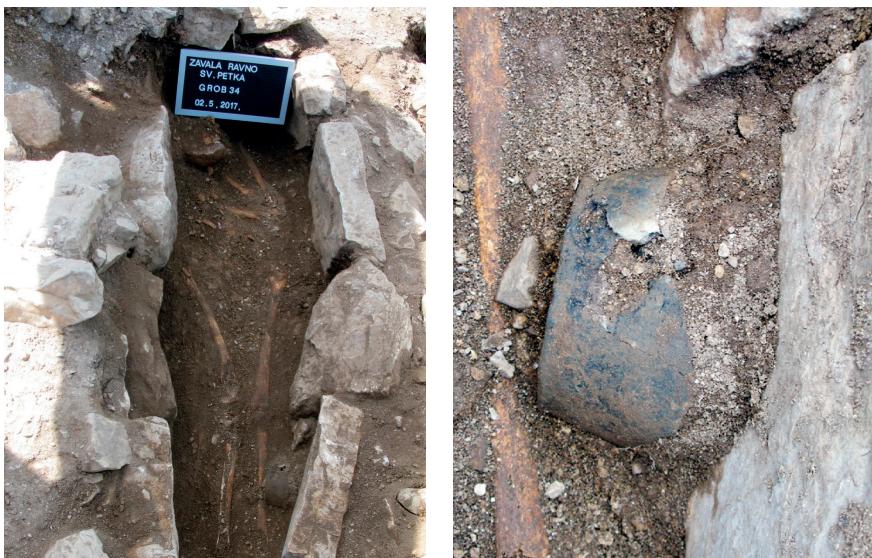
Sl. 19. Grob br. 34 s fragmentom keramičke posude

Drugi grob br. 34 pronađen je s vanjske strane sjevernoga zida crkve sv. Petke. (Sl. 19) Radi se o rijetkom, cjelovito sačuvanom grobu.

Osim što nije devastiran, zanimljivim ga čini sloj zemlje i kamenja s tragom paljevine zamijećen s lijeve strane kosturnih ostataka na mjestu gdje se uz kost lijeve potkoljenice nalazio pohranjen donji dio keramičke posude, vjerojatno trag nekog pogrebnog obreda. Dovoljan razlog zbog kojega je na ovaj ukop potrebno dodatno skrenuti pozornost.

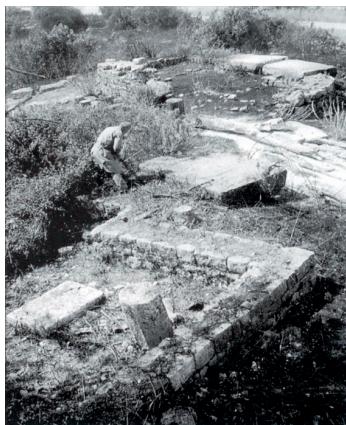
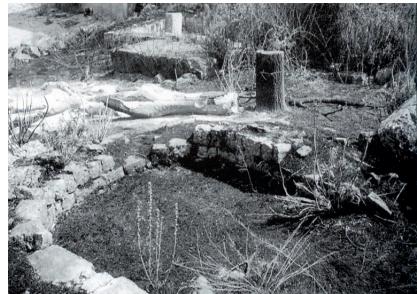
TABLA I

Stanje arheološkoga lokaliteta Crkvina 1996. (arhiv TZ Općine Ravno)

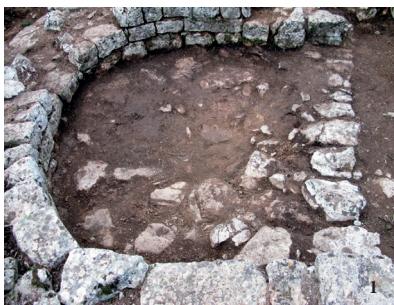
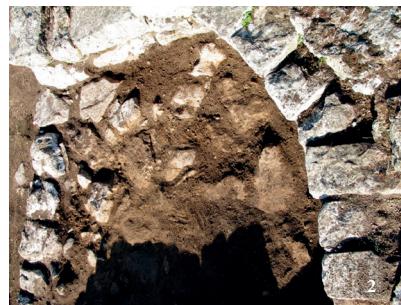
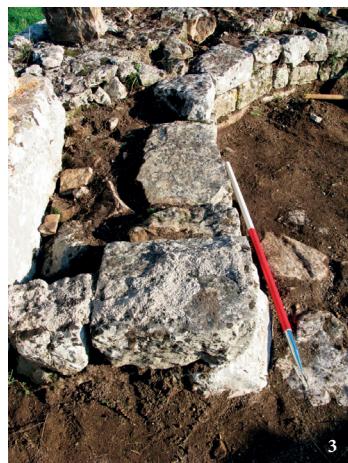
Apsida crkve sv. Petke 1-3

Što se crkve sv. Petra tiče, ustanovljeno je da se radi o zapuštenom (zaraslom u različito raslinje) i u određenoj mjeri devastiranom lokalitetu. Podnica je na više mjesta bila oštećena, nedostajalo je ulazno stubište registrirano u zapadnome zidu crkve i jedna od dvije kame-ne ploče (stećka) ukomponirane u njezin prostor. (Pl. I, Objekt I, sl. 1, 2) Određene promjene su zamijećene na i oko crkve sv. Petke. (Pl. I, Objekt II) Uklonjen je oktogonalni stup koji se, osim u crkvi sv. Petra, nalazio i ovdje te nadgrobno kamenje koje je M. Vego zatekao na tom prostoru.⁵ Uvidom u fotodokumentaciju iz 1996. godine do koje smo došli, uočeno je da su određene promjene izvedene i na samoj crkvi. Na predočenim fotografijama jasno je vidljivo da je u međuvremenu dograđen dio apside, a neke su preinake potvrđene i na jugoistočnom dijelu same crkve. (T. I, sl. 1, 2) Iako je ovaj zahvat nevješto izведен, apsida je zadržala svoj karakterističan potkovičasti oblik koji, zanimljivo, ranije nije evidentiran. U literaturi je prikazana kao apsida polukružnoga oblika.⁶ (T. I, sl. 3-5)

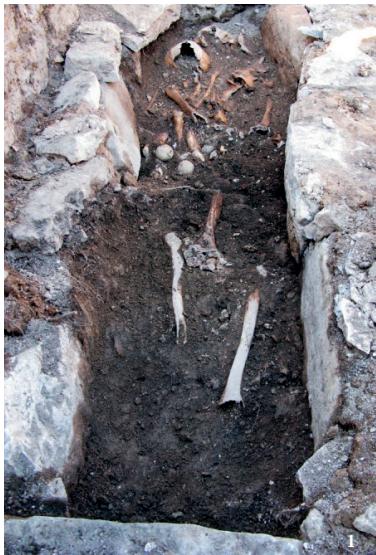
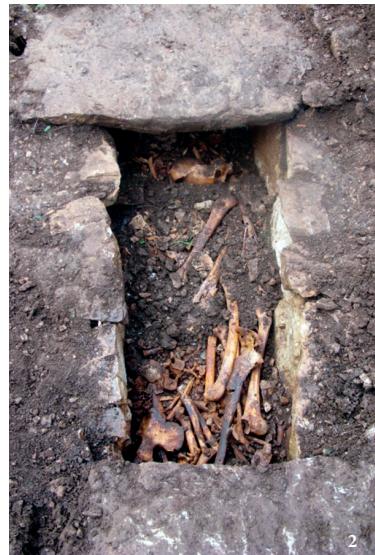
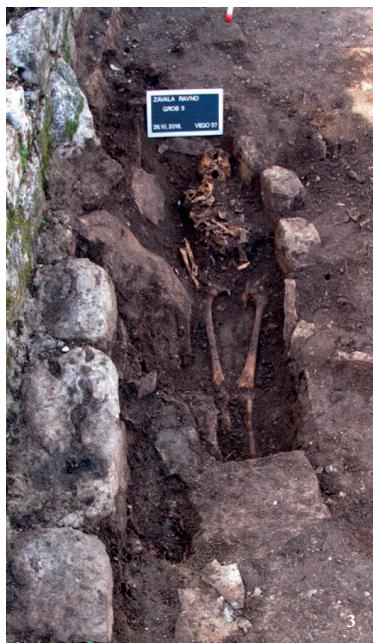
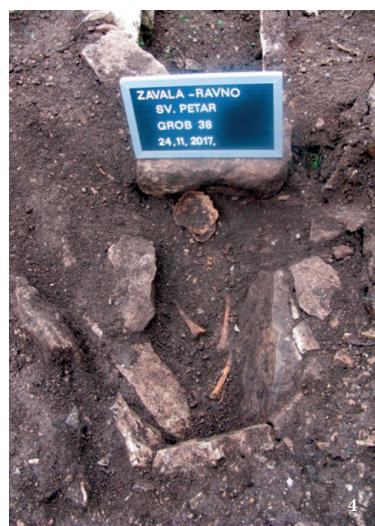
TABLA III

Ukopi u crkvi sv. Petra

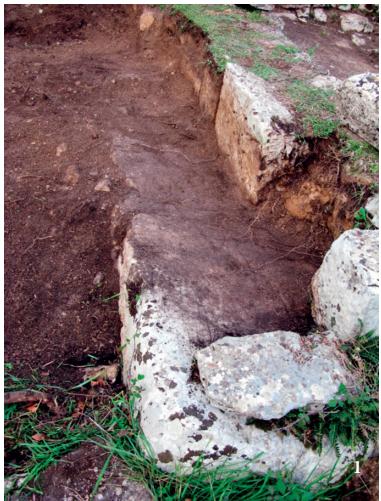
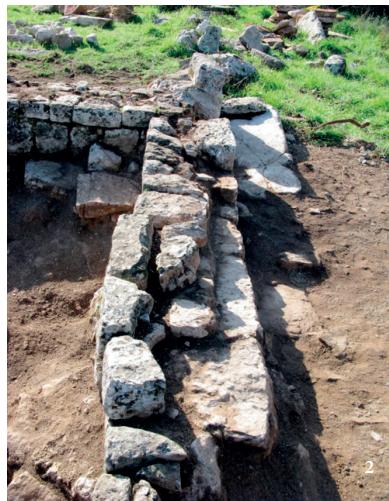
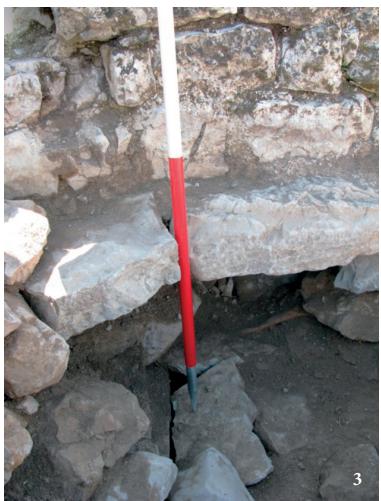
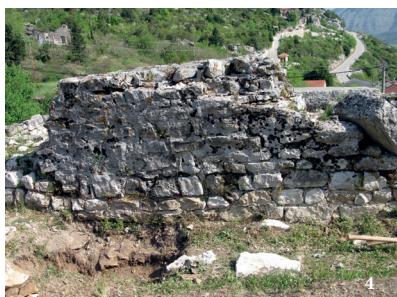
TABLA IV

Konstrukcije zidova crkve sv. Petke

Za razliku od crkve sv. Petra, ova crkva je građena puno skromnije, a pritom se o mnogo čemu nije vodilo računa. Jednostavno ukomponirana u prostor svojom je površinom djelomično preslojila postojeću nekropolu i dijelove starije arhitekture. Dio nekropole, u ovom slučaju masivne nadgrobne ploče našle su se ugradene u zidove ili su poslužile za osiguravanje njezine statike. To se vidi u konstrukcijama sjevernoga i zapadnoga zida te na jugozapadnom i jugoistočnom uglu ove građevine. (Pl. II, B; T. IV, 1,2)

Kameni blokovi od kojih je građena su neujednačeni, posebno u južnom zidu, lošije obrađeni i u zidove ovlaš ugrađeni. (T. IV, 4) Uz to, u sjeverni zid su uklopljena dva stećka: prvi, onaj uz apsidu, veličine 1,93 x 1,16/0,95 x 0,40 m i drugi, do njega, veličine 1,87 x 1,07/1,11 x 0,37 m. (Pl. I, Objekt II) Na grobovima ispod njih (taj prostor zbog statike građevine nije moguće istraživati) zamijećene su određene intervencije pri čemu je korištena cigla i žbuka. (T. IX, 5) Koliko se pri gradnji malo vodilo računa, potvrđuju i neujednačene debljine zidova. Variraju od 1,60 m, koliko je iznosila debljina apside na južnoj strani, do 0,99 m na njezinoj sredini. (T. I, 3-5) Ista pojava je registrirana i na zidovima: dok je debljina južnog 1,17 - 1,04 m, sjevernog je 1,22 m, a zapadnog tek 0,50 m.

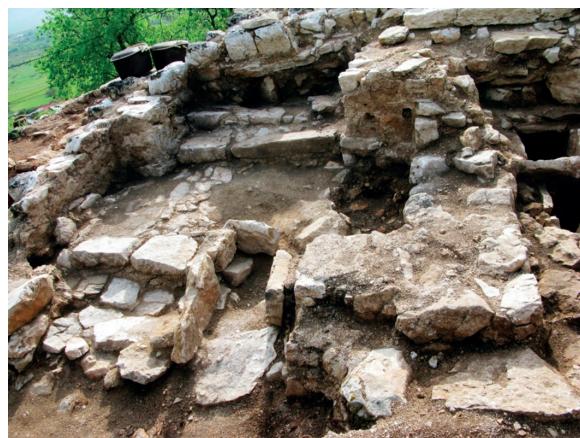
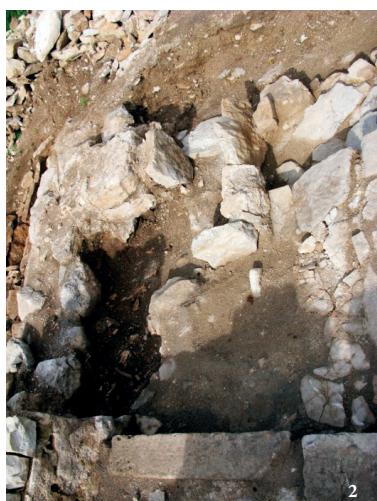
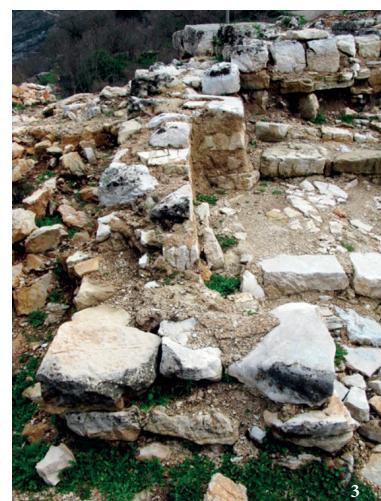
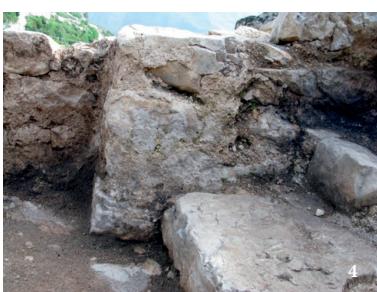
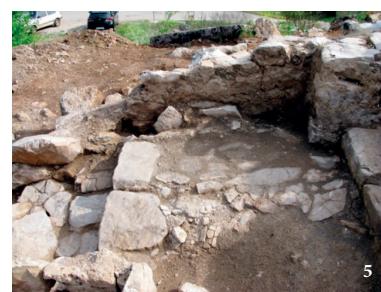
TABLA V

Predvorje trolisne crkve 1-5

Što se predvorja ove crkve tiče, istraženo je tijekom 2017. godine. (T. V, 1-5) Nalazi se uz vanjsku stranu zapadnoga zida crkve, točnije uz njezin sjeverozapadni ugao gdje je prije toga istražen niz grobova (br. 14, 15, 16, 21, 24, 25, 26, 27, 29 i 31). Čine ga dva, dobro sačuvana, masivna zida od 0,30 - 0,60 m sačuvane visine i 0,50 - 0,65 m debljine koja definiraju prostor veličine 4,20 x 3,10 m (vanske mjere). Na njemu su dva otvora postavljena jedan nasuprot drugoga na zapadnoj širine 1,80 m i na istočnoj 1,75 m, gdje se sužava prema zapadnom zidu postojećega objekta s kojim čini prostor veličine 1,75 x 1 m. Da se kroz njega odvijala komunikacija, potvrđuju četiri sačuvane stube: 1.) neposredno uza zapadni otvor dužine 2,75 m i 0,10 m visine, 2.) u smjeru istoka odmaknuta od prve 1,55 m: duga 1,75 m i visoka 0,14 m, 3.) dimenzija kao druga i 0,60 m dalje od nje i 4.) također 1,75 m duga, 0,17 m visoka i 0,45 m dalje od treće.

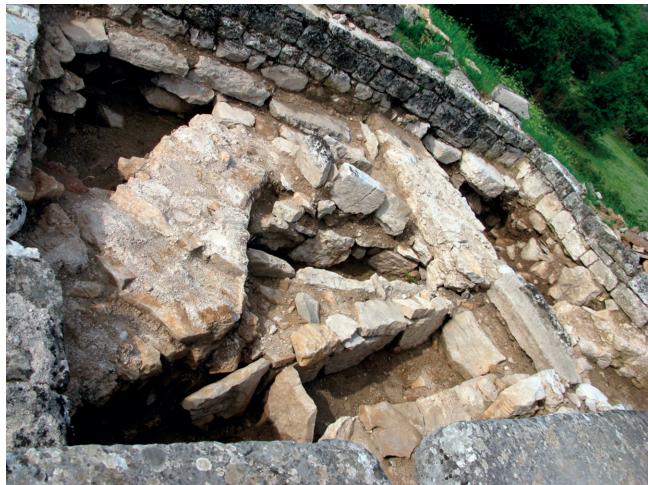
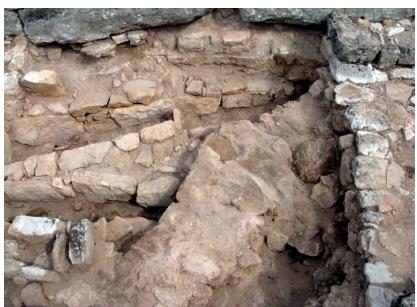
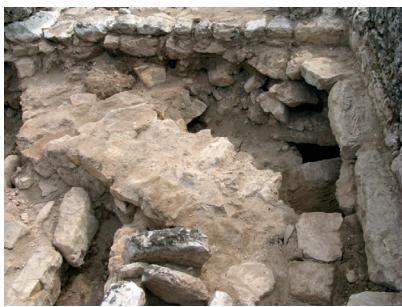
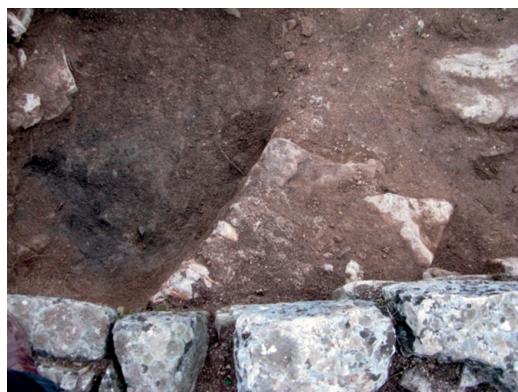
TABLA VI

Crkva sv. Petke, arhitektura s dijelovima apsida

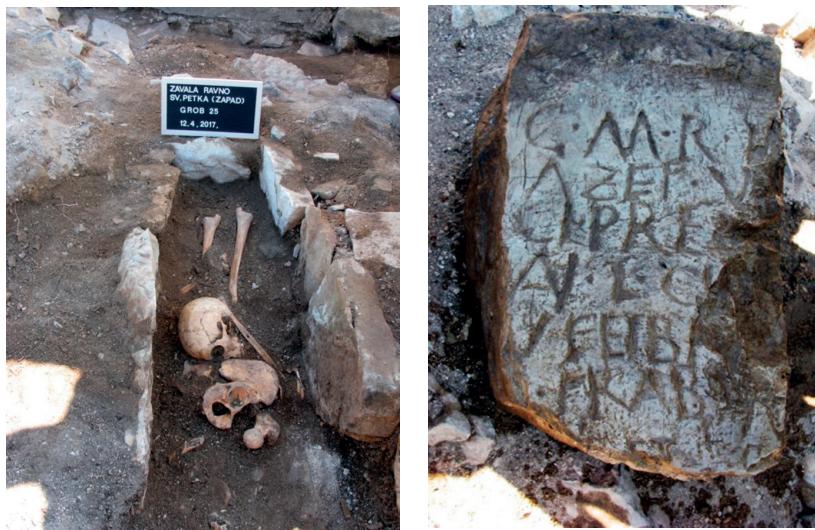
TABLA VII

Grob br. 25 s epigrafskim natpisom

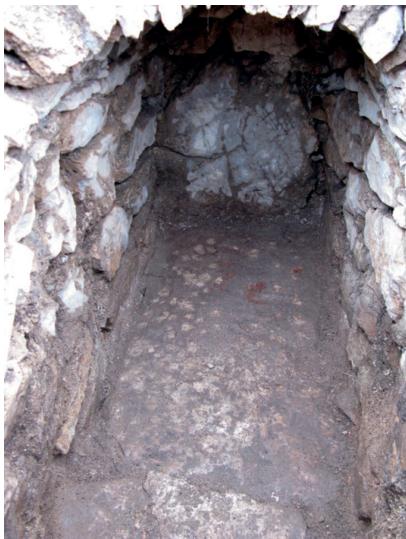
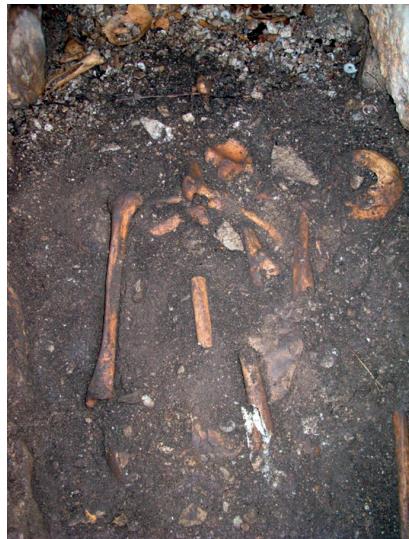
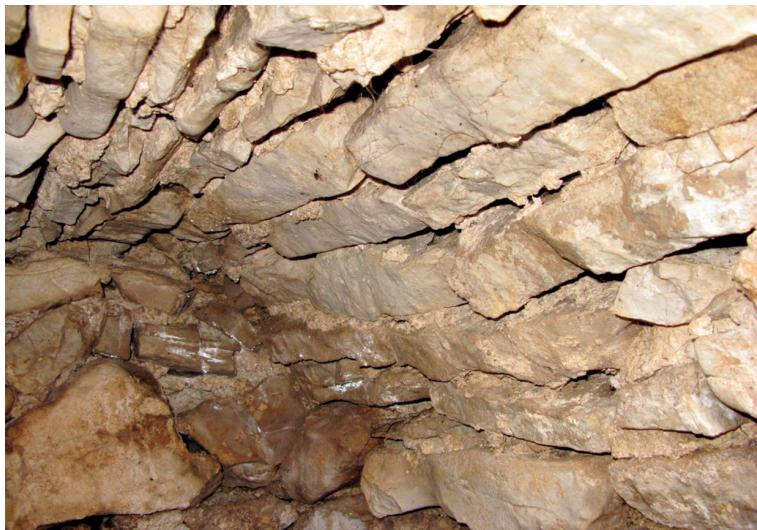
TABLA VIII

Grobnica s bačvastim svodom ispred apside crkve sv. Petke

Osim ovom prigodom iznesenih rezultata aktualnih arheoloških istraživanja, prostor crkve sv. Petke zanimljivom čini još jedan arhitektonski objekt - grobnica smještena uz apsidu ove crkve na njezinoj jugoistočnoj strani. (T. VIII, 1-3) Radi se o grobnici pravokutnoga tlocrta 2,10 m dužine, 0,70 širine i 1,05 m dubine s vrlo vještoto i kvalitetno urađenim zidovima i možemo reći savršeno izvedenim

bačvastim svodom, urađen s pravilno rezanim kamenim pločama međusobno povezanim čvrstom žbukom. Sličnu grobnicu spominje M. Vego, ali sa sigurnošću ne možemo utvrditi radi li se o istoj. Naime, iako kaže da se (grobnica koju spominje) nalazi ispod podnice apside na južnoj strani, te da dio groba prelazi u prostor izvan zidova apside, nedovoljno objašnjava s koje strane je istraživana.¹⁹ Slično je i s podatkom da su u grobu bile *poremećene kosti* i da u njemu nije bilo priloga. Istina, u grobnici su pronađeni kosturni ostaci, ali triju osoba, devastirani u zapadnome dijelu grobnice gdje su se nalazile lubanje. U ovom slučaju preostaje nadati se da će buduća istraživanja i o ovome moći više reći.

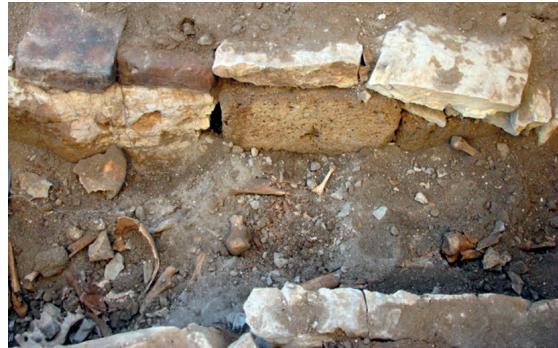
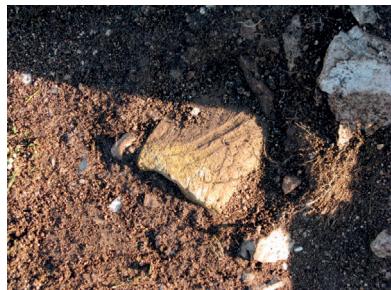
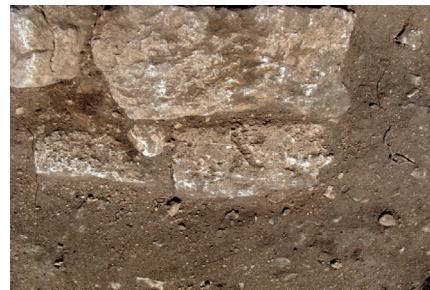
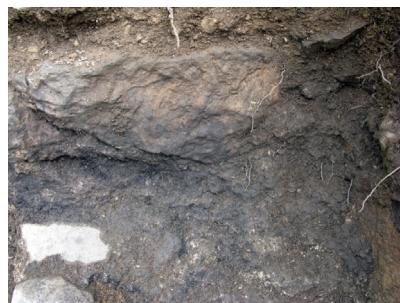
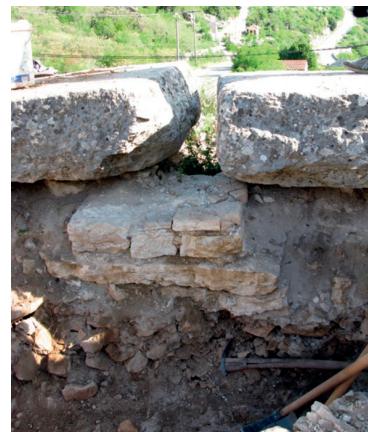
TABLA IX

**1: Blokovi opeke i sedre ugrađeni u konstrukciju groba br. 19
u crkvi sv. Petke**

**2: Krovni crijepl s prostora crkve
sv. Petra**

3: Blok sedre s prostora crkve sv. Petra

4: Sloj paljevine

**5: Opeke i žbuka na grobu
ispod stećaka u crkvi sv. Petke**

Grobove, kako je predloženo, definiraju kamene konstrukcije (često one s kamenim pločama kao obložnicama, u nekim slučajevima većim, ali uvijek prilagođenim veličini groba) ili veći i manji kameni blokovi (nekad obrađeni tek toliko da bi se uklopili u određeno mjesto). (Sl. 18) Zanimljivo, što ranije nije bio slučaj kod grobova crkve sv. Petra, u neke od ovih grobova bili su ugrađeni blokovi sedre kao kod groba br. 19 gdje su pravilni, dobro izrezani blokovi upotrijebljeni sekundarno. (T. IX, 1) Zbog činjenice da se u zoni ove crkve, posebno njezinu zapadnom dijelu, našlo više blokova sedre, nameće se zaključak da su pripadali prethodno opisanoj crkvi čiji su pojedini dijelovi mogli biti sagrađeni od ovoga materijala. (T. IX, 3)

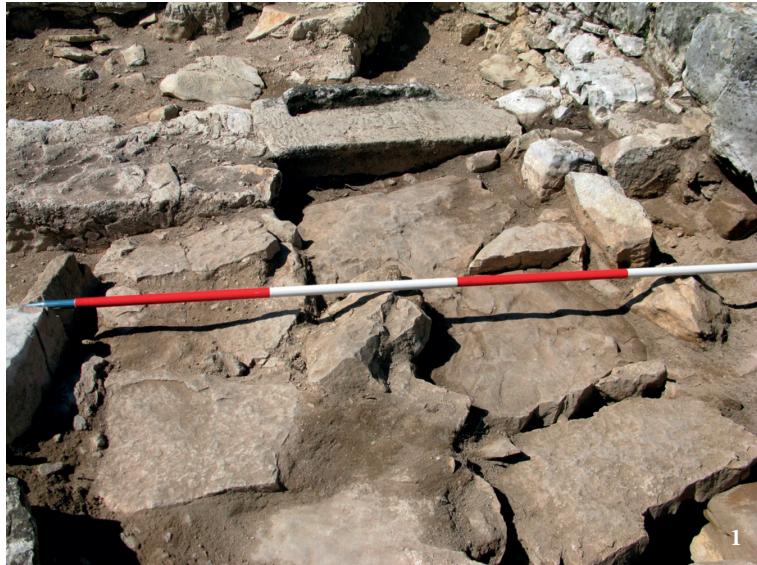
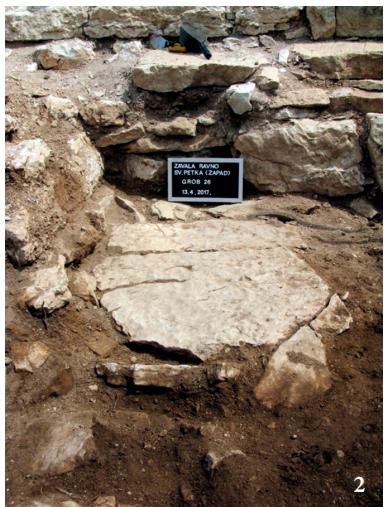
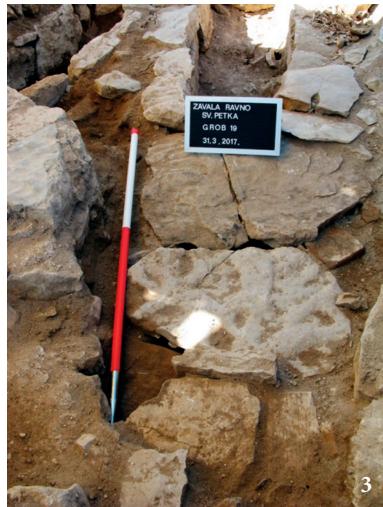
TABLA X

Pokrivne ploče na grobovima br. 17 i 18a, 26b i 19c iz crkve sv. Petke

Konstrukciju nekih grobova dopunjavale su pokrivne ploče različitih veličina i debljina, kao kod grobova br. 17, 18, 19, (T. X, 1-3) ali uz opasku da su one iz crkve sv. Petra ipak bile znatno veće. Najčešće su složene jedna do druge, iako ima i određenih odmaka, posebno u slučajevima kada se radi o grobovima na dva nivoa, što ni ovdje nije rijetkost.
