# POŽARI U OBJEKTIMA PRI IZVOĐENJU RADOVA

### **Požar nakon radova u potkrovlju upravne zgrade**

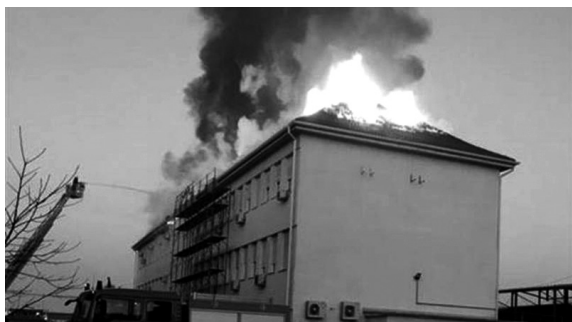
Prema dobivenim informacijama do požara je došlo u potkrovlju objekta, a požar su primijetili djelatnici koji su se nalazili na drugom katu. Dolaskom vatrogasaca požar je zahvatio gotovo cijelo krovnište i dio drugog kata objekta, te je bio u razbuktaloj fazi tako da je vatra probijala limeni pokrov (slika 1).

*Slika 1. Gašenje požara u potkrovlju objekta*

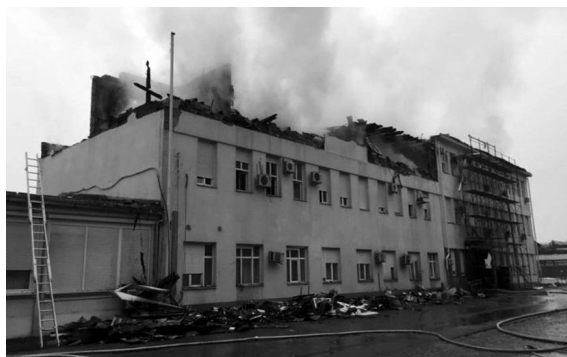
Zbog drvene međustropne konstrukcije požar se brzo širio tako da se urušio strop drugog kata, a zbog drvene konstrukcije urušili su se vanjski zidovi na drugom katu te je propao materijal u prostor na prvom katu objekta (slika 2).

*Slika 2. Tragovi požara s vanjske strane objekta*

Pregledom opožarenog objekta utvrđeno je da se najveća termička oštećenja nalaze na sjeverozapadnom dijelu objekta, gdje je došlo i do urušavanja i propadanja materijala u prostorije na prvom katu. Detaljan pregled mjesta događaja nije bio moguć zbog velike količine materijala i nemogućnosti njegovog uklanjanja, te opasnosti od daljnjeg urušavanja građevinske konstrukcije objekta, odnosno mogućnosti rušenja cijele zgrade.

Na temelju praćenja intenziteta termičkih oštećenja na pojedinim etažama dijelova objekta koji je bilo moguće pregledati, vještaci su zaključili da je do požara došlo u potkrovlju objekta, najvjerojatnije u njegovom sjeverozapadnom dijelu, ali zbog opasnosti od urušavanja objekta nije bilo moguće izvršiti detaljan pregled opožarenog objekta, te nije bilo moguće utvrditi točan uzrok požara.
