# ROMANIČKA PROPOVJEDAONICA U KATEDRALI SV. DUJMA U SPLITU – ISTRAŽIVANJA I KONZERVATORSKO- RESTAURATORSKI ZAHVATI

Klesarstvo i graditeljstvo, Pučišća, 2018., br. 1-2

Professional paper

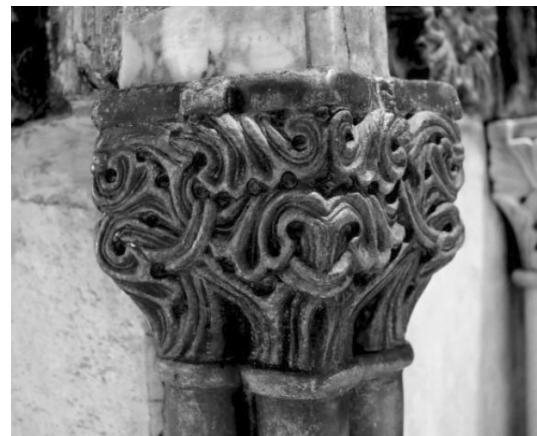
*Ugaoni kapitel splitske propovjedaonice*

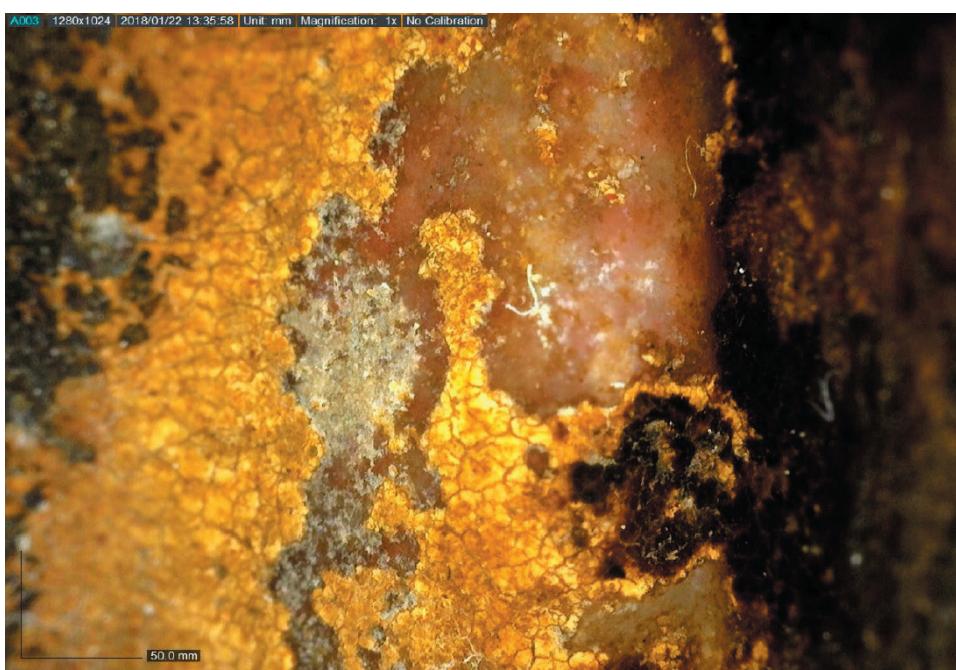
*Mikroskopski snimak tragova pozlate*

Svi uzorci zlata potvrđeni su analizama (legura zlata s malim udjelom bakra). Svi uzorci, izuzev uzorka uzetog s orlovih krila, sadržavali su čestice crvene i žute boje, što je gotovo sigurno od podloge za pozlatu sastavljene od minija, crvenog okera i/ili cinobera. Dakako, postoji vrlo velika mogućnost da su se u prošlosti tri puta pozlaćivale površine propovjedaonice, tj. da postoji izvorna podloga i pozlata te još dvije nakon nje, kojom su izvornu popravljali.

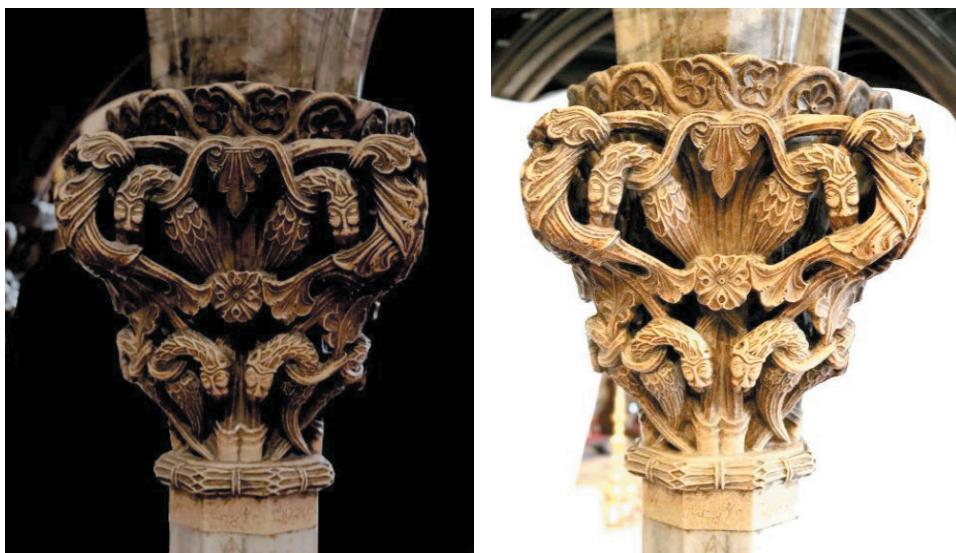
*Kapiteli propovjedaonice prije i poslije zahvata*

Svih šest velikih kapitela propovjedaonice imali su različiti stupanj onečišćenja, ovisno o svom položaju u odnosu na štetne čimbenike iz okoline. U pravilu su svi kapiteli bili onečišćeniji s unutarnje strane koja je orijentirana prema svodu

kapitelima već bila toliko oštećena i istrošena pojavila se potreba za detaljnim i temeljitim uklanjanjem svih ostataka s kapitela. Takva purifikacija prouzročila je gubitak reljefnosti formi te se vrlo vjerojatno dogodio svojevrsni „efekt negativa“, pa su se prilikom zadnjeg restauratorskog zahvata oprezno uklanjala onečišćenja s unutarnjih reljefnih površina svakog pojedinačnog kapitela.

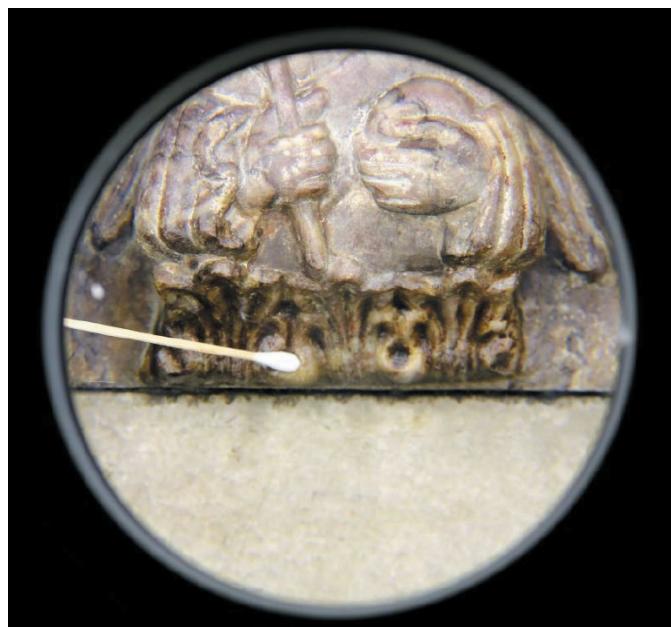
*Čišćenje lunete na košari propovjedaonice, pogled pod binakularnom lupom*

Područja ispod friza i ukrasnih traka sa svih strana plašta parapeta čine visoko polirani višebojni mramori, breče i porfiri od kojih su oblikovane lunete i stupići. Prljavštine su se vrlo lako uklanjale uz primjenu gela na bazi terpentinskog ulja kao i na ostalim površinama propovjedaonice. Gel se uglavnom koristio na površinama na kojima nisu pronađeni tragovi pozlate i polikromije. U prošlosti su pozlaćene površine većim dijelom premazivane smolama koje su s vremenom izgubile svoja karakteristična fizikalna svojstva i osobine čime se smanjila reverzibilnost i otežao postupak uklanjanja. Nakon što se probnim čišćenjem utvrdilo da se polikromija i pozlata ne gube tijekom postupka, čišćene su pomoću pamučnih vata, destilirane vode i terpentinskim gelom.<sup>16</sup>

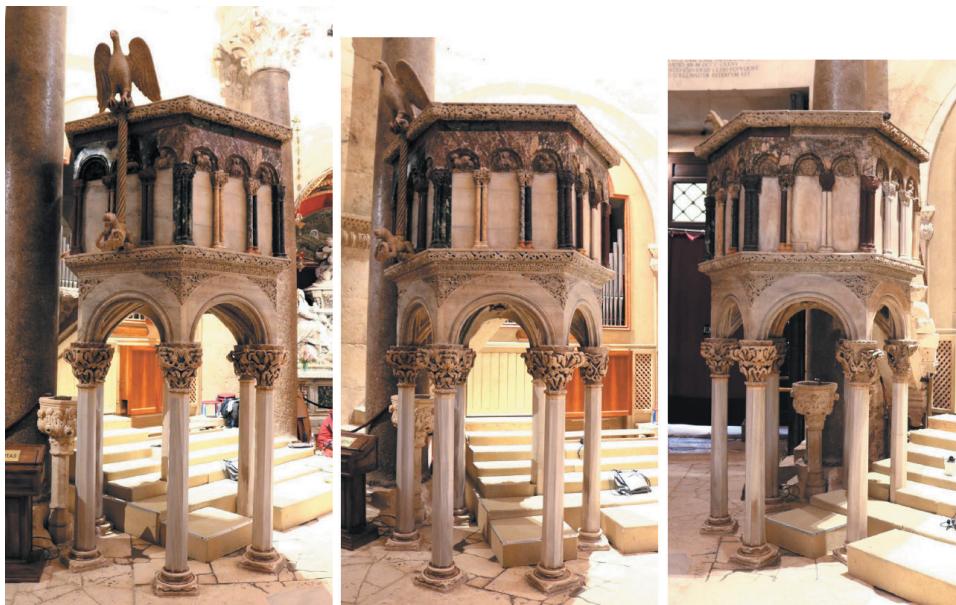
*Splitska propovjedaonica nakon restauratorskog zahvata*

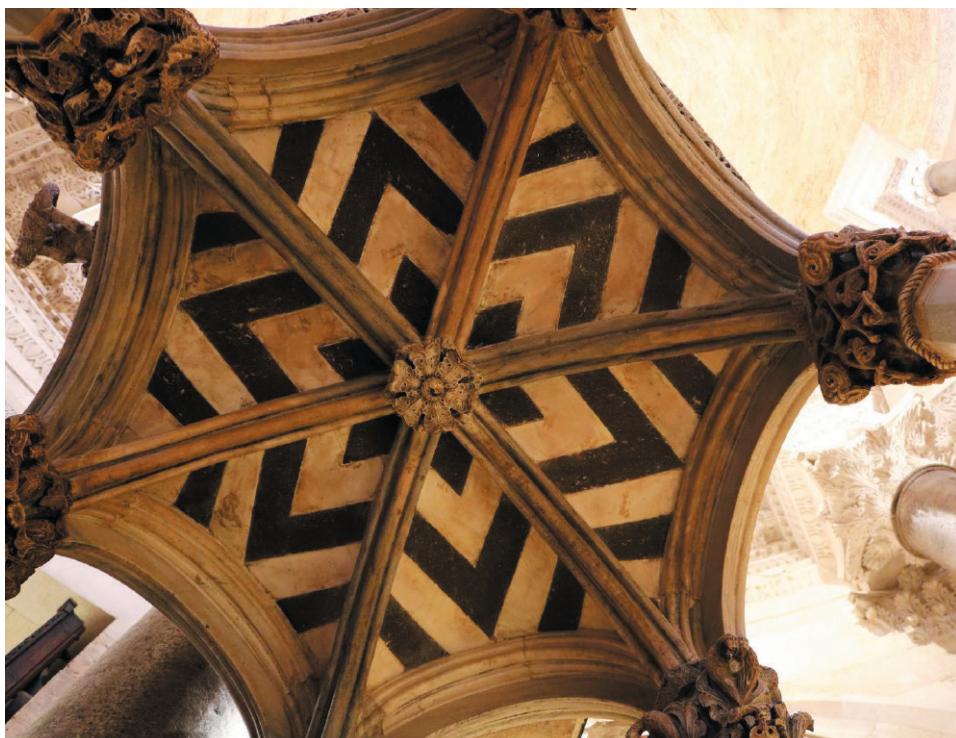
*Svod propovjedaonica nakon restauratorskog zahvata*

Površine konstrukcije šesterougaonog svoda propovjedaonice okarakterizirao je srođan tip i intenzitet onečišćenja: jednolični kompaktni sloj tamnosive, gotovo crne boje. U tamnom sloju vrlo vjerojatno je bilo ponešto čađe, no velik dio sloja pripisuje se patiniranju u prošlosti. Razlog tog zahvata nije utvrđen, no namjera je vrlo vjerojatno bila prekriti zaprljanja. Prva faza čišćenja obuhvaćala je uklanjanje površinskog onečišćenja destiliranom vodom uz pomoć spužvica. U drugoj fazi čišćenja površine su se tretirale terpentinskim gelom, rektificiranim terpentinom, White spiritom i kloroformom. Zbog dobro ispoliranih površina kamena svoda lako i postupno se uklanjao sloj onečišćenja i umjetne patine jer nisu penetrirali u strukturu kamena. Tijekom čišćenja utvrđeno je da je svod izveden od četiri različite vrste kamena: tamnosivog vapnenca, bijelog penteličkog i prokoneškog mramora te bijelog vapnenca. Osim različitih vrsta kamena, otkrivene su i markacije ili oznake izvedene uz pomoć nepoznate smjese nalik katranu. Markacije su ucrtane na crtežima svoda, fotodokumentirane i snimljene mikroskopom, nakon čega su uklonjene.
