Dvorac Nova Kraljevica: prilozi za povijest gradnje i uređenja

Nova Kraljevica Castle: Contributions to the History of Construction and Interior Design

Izvorni znanstveni rad
Original scientific paper

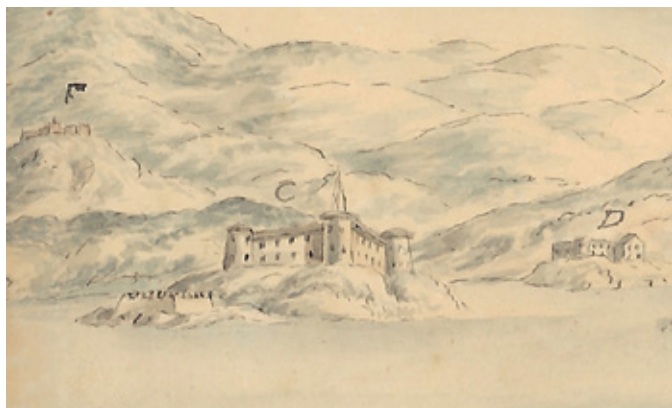
Plan dvorca Johanna Friedricha von Hollsteina, 1702. (Österreichisches Staatsarchiv, Kriegsarchiv, Beč)

Castle plan, Johann Friedrich von Hollstein, 1702

U istu svrhu nastaje i istodoban detaljan nacrt dvorca, datiran u 1702. godinu, koji potpisuje carski vojni inženjer Johann Friedrich von Hollstein (sl. 3).¹⁷ Na njemu se vidi uglavnom današnje stanje prizemlja, s četiri krila i ugaonim kulama, te nizovima prostorija uz arkadni hodnik prema dvorištu. Iznimka je zapadno krilo gdje su tri, a ne četiri prostorije kao danas, što je zacijelo planirani ali neizvedeni zahvat. Gotovo u cijelom prizemlju bio je moguć kružni ophod kroz prostorije, enfiladom vrata u osi. Naznačeno je svođenje hodnika, a jasan je i današnji položaj glavnog stubišta. Zanimljivo je da su prema dvorištu označena isključivo vrata, a ne i prozori koji su se, sudeći prema kasnijim prikazima, također ondje morali izvorno nalaziti. Dvadesetak godina nakon toga, Matthias Anton Weiss, carski vojni crtač i graditelj, donosi kolorirani perspektivni crtež Bakarskog zaljeva na kojemu je Nova Kraljevica prikazana kao jednokatna građevina s kružnim kulama (sl. 4).¹⁸

Hollsteinov nacrt dvorca iz 1702. godine (vidi sl. 3), te vjerojatno istodobni njegov preris iz prve polovine 18. stoljeća,³⁷ najraniji su detaljni grafički zapisi o prostornoj organizaciji dvorca. Oni nastaju u vrijeme kada je u njemu smještena vojska, ali držimo da nije došlo do većih prostornih promjena u odnosu na prethodnih tridesetak godina. Iz legende se može nazrijeti da je ondje bio smješten stan nekog zapovjednika ili upravitelja. Pod A označeno je „dvorište popločeno crnim i bijelim mramorom” (*der Hoff mit schwarz und weissen Marmor gepflastert*), pod B „ulaz” (*der Eingang*), što odgovara položaju ulazne veže, pod C „cisterna” (*Cisterne*), koja se, kao i danas nalazi u sredini dvorišta. Slovom D označene su „blagovaonice” (*die Taffel Stuben*) smještene u velikoj središnjoj prostoriji zapadnog krila, a slovom E „dnevna soba”

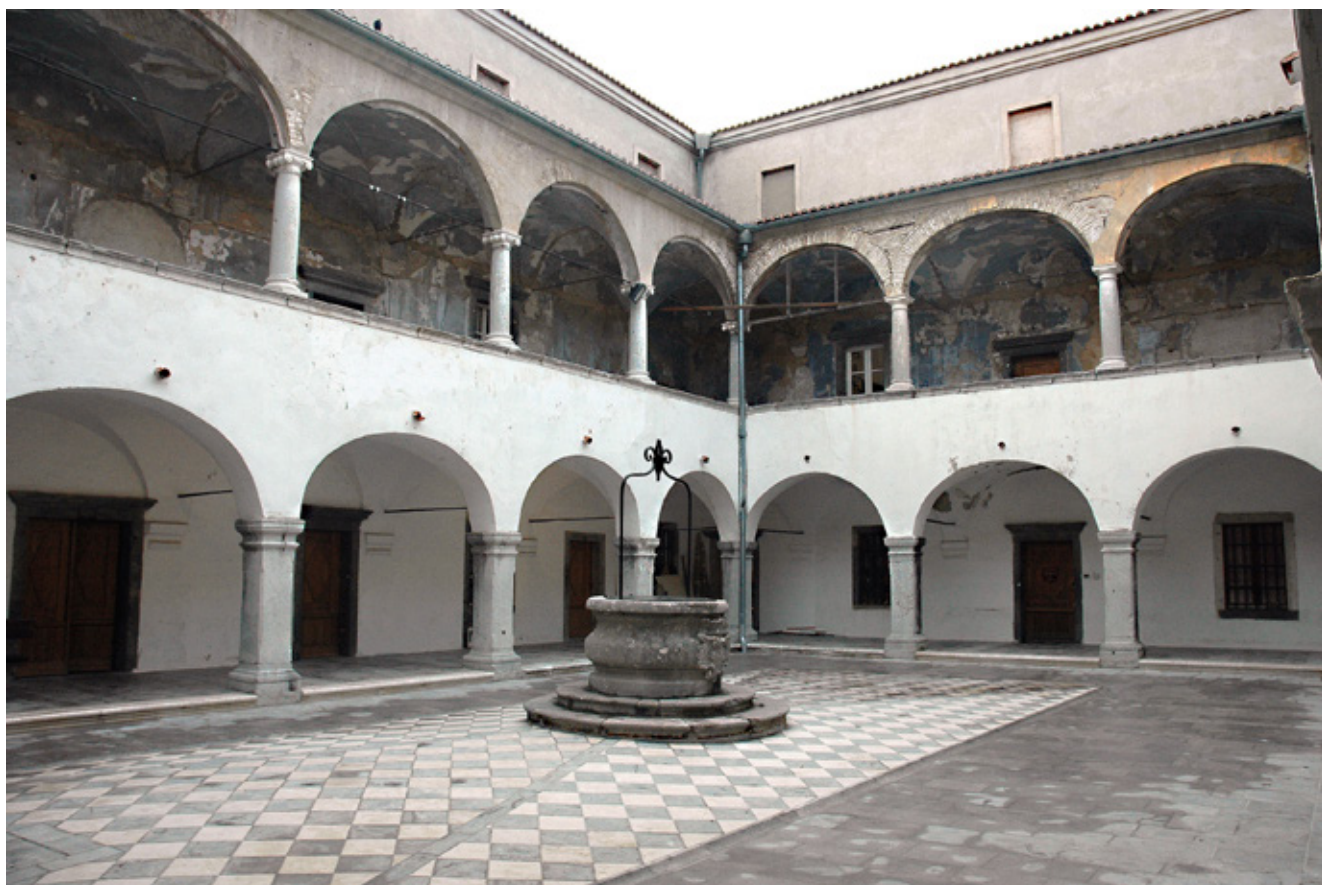
10.
Dvorište dvorca, šterna i
popločenje (snimio P. Puhmajer,
HRZ, 2016.)

Southwest view of the courtyard,
water well and pavement

Dvorište (sl. 10) ima izvorne proporcije s iznimkom dogradnje drugog kata, koja je uvučena u odnosu na pročelnu liniju arkadnog hodnika. Na duljim je stranama po pet arkada u prizemlju i katu, a na kraćima po tri. U prizemlju su stupci kvadratnog presjeka, a na katovima stupovi kružnog presjeka, s time da su na kraćim stranama dvorišta toskanski kapiteli, a na duljima jonski. Kapiteli imaju i svoje parnjake na mjestu peta svodova u zidu trijema, a ispod njih su u nekom vremenu na zidu naslikani stupovi. No, sustav kapitela nije ujednačen jer su negdje u zidu toskanski kapiteli, a na stupu jonski, ili obrnuto, pa zasad ostaje otvoreno pitanje je li možda u 18. stoljeću došlo do obnove trijema s ugradnjom novih elemenata.

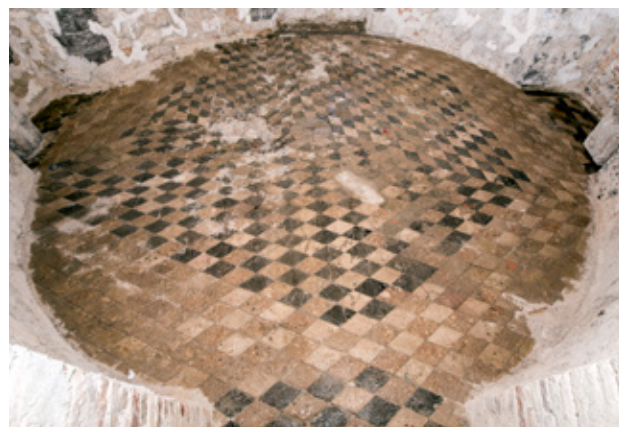
12.
Popločenje prostorije na prvom katu jugozapadne kule (foto: M. Čalušić, HRZ, 2017.)

Pavement in the southwest tower's first floor room

Od spomenutih, danas je sačuvano jedino popločenje u prostoriji prvog kata jugozapadne kule (sl. 12). Pod je od višebojnih kamenih pločica u obliku rombova, slaganih u kružni raster od nekoliko segmenata. Na sredini je kružna ploča, malo izmaknuta prema sjeveroistoku, a oko nje su naizmjenično slagane crne i bijele rombaste pločice koje formiraju uzorak u obliku nepravilnog heksagona. Uzorak je poremećen preslagivanjem poda, odnosno promjenom smjera slaganja u nekoliko navrata te postavljanjem pločica od crvenkasto-smeđe breče koje danas prekrivaju veći dio poda (sl. 13). S obzirom da je ugradnja breče u dvorcu uslijedila u 19. stoljeću,⁵⁹ zasigurno

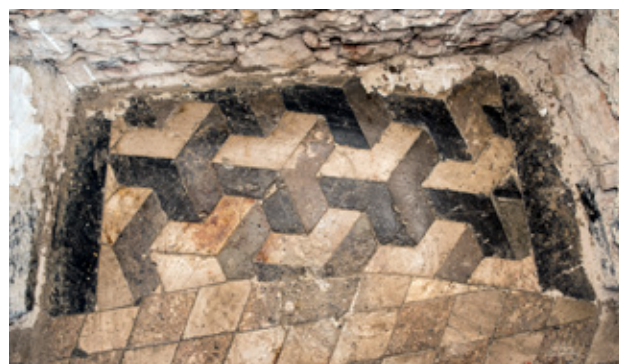
13.
Popločenje prozorske niše u prostoriji prvog kata jugozapadne kule (foto: N. Vasić, HRZ, 2017.)

Pavement of a window niche in the southwest tower's first floor room

je postavljanje crvenkastih pločica dio te obnove, a prvotni je pod mogao biti isključivo u crno-bijeloj kombinaciji. Shema je bila uokvirena bordurom od crnih pločica uz zidove prostorija. U sjeverozapadnoj i jugoistočnoj niši sačuvan je pak drugi raster, od pločica V-oblika u crnoj, sivoj i bijeloj boji, također s crnim rubom (sl. 14).

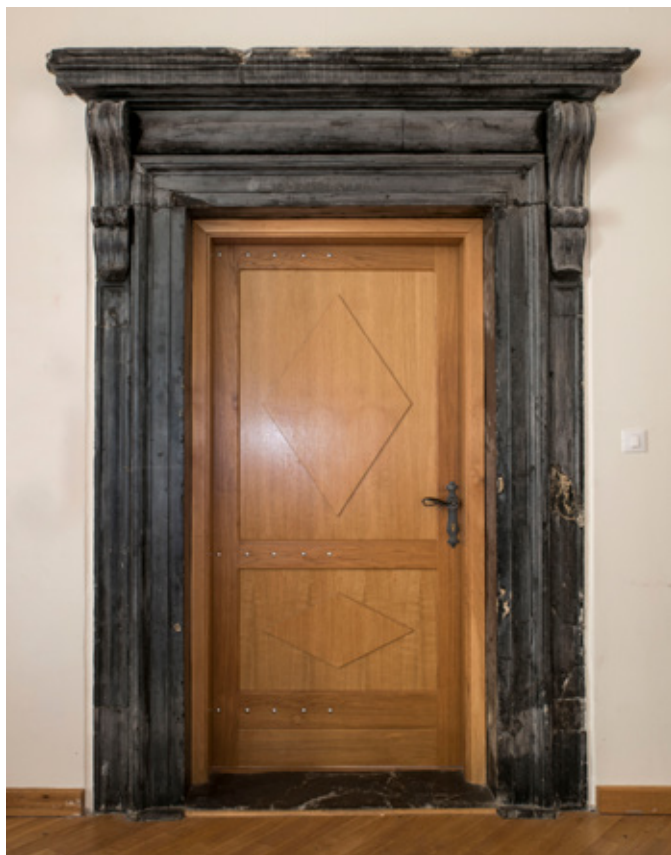
15.
Portal od crnog mramora u sjeverozapadnoj prostoriji prvog kata (snimila N. Vasić, HRZ, 2017.)

Black marble door frame in the northwest room of the first floor

U zapadnom dijelu prvog kata nalazio se, dakle, reprezentativan stambeni prostor. Portali i kamin od poliranog crnog mramora govore o nekad jedinstvenom unutrašnjem uređenju. Sačuvano je ukupno pet portala (sl. 15): dva u jugozapadnoj i dva u sjeverozapadnoj prostoriji kata, te jedan na sjevernom zidu velike središnje dvorane u zapadnom krilu. Portali imaju profilirane kamene dovratnike i nadvratnik, a omeđeni su, također profiliranim, okvirima s volutnim konzolama koje podupiru ravnu nadstrešnicu. Kamin (sl. 16)⁶¹ je također arhitektonski raščlanjen, a čine ga parovi jonskih stupova i pilastara koji podupiru gređe, jastučasto istaknuti friz i vijenac s gutama, te nadgrađe s dvjema bočno uzdignutim volutama. U sredini je postolje, očito namijenjeno za još neki ornament koji nedostaje. Kamin i portali vrsna su kiparska djela 17. stoljeća, zasad jedinstvena na našem prostoru, a po

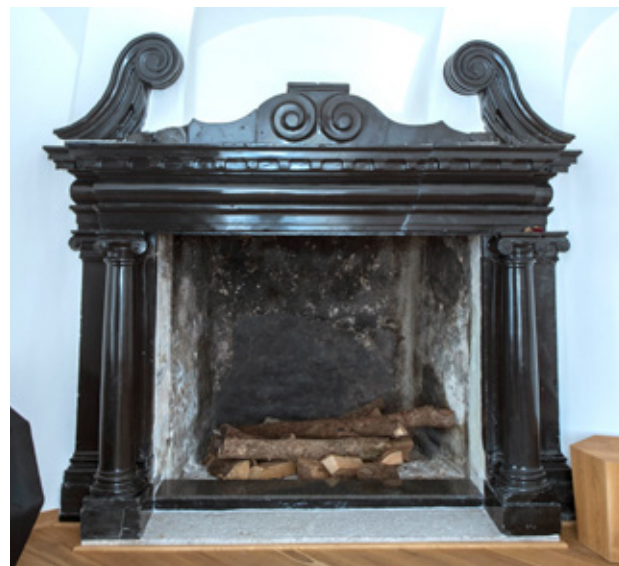
16.
Kamin od crnog mramora u prizemlju jugozapadne kule (snimila N. Vasić, HRZ, 2017.)

Black marble fireplace in the southwest tower's ground floor room

Najzanimljivija je jugozapadna prostorija kata koja je možda izvorno, a svakako u 18. stoljeću, služila kao blagovaonica. Ona skriva dosad nepoznati podatak da se u njoj nalazio veliki mramorni kamin (vidi sl. 16) koji je danas u prizemlju jugozapadne kule, gdje je naknadno premješten.⁴⁵ Kamini se spominju u popisu inventara iz 1685. godine, i to čak dva u prvom katu, od kojih jedan u „palači“, dakle najvećoj dvorani.⁴⁶ No, u 18. stoljeću, čini se da je preostao samo jedan jer 1765. nalazimo „lijepi mramorni kamin“ u dvorani na prvom katu (*belle Salle pavée en marbre avec une belle cheminée de marbre*),⁴⁷ a 1770. blagovaonica ima „mramorni kamin koji je zazidan“ (*Ein Speiß-Saal mit 3 Thören, 3 Fenstern, marmornem Fuß-boden, darin zugemauerte marmornen Camin*).⁴⁸ U potonja se dva popisa spominje samo jedan jedini kamin u cijelom dvorcu, i to u većoj prostoriji s tri prozora, kojoj je susjedna kula popločana mramorom, a s druge strane najveća dvorana sa 6 prozora, pa se ovaj kamin mogao jedino nalaziti u jugozapadnoj prostoriji kata. Najvjerojatnije njegovo mjesto široka je niša u sjevernom zidu, lijevo od vrata prema velikoj dvorani. Na Salvatorovu nacrtu iz 1871. na tom se mjestu vidi neki prozor, a kamin je već ucrtan u kuli u prizemlju pa s obzirom na zadnji spomen 1770., zaključujemo da se premještanje dogodilo u prvoj polovini 19. stoljeća, kada je u dvorcu bolnica. Ne treba zaboraviti da su u istoj prostoriji i danas dva mramorna portala, jedan na istočnom zidu, a drugi na ulazu u jugozapadnu kulu, pa je kamin logično činio dio cjelovitog uređenja prostorije crnim mramorom.

- ⁴⁵ Prostorija u prizemlju jugozapadne kule, gdje se danas nalazi kamin, jednostavno je premala da bi ju trebalo grijati tako velikim kaminom. Osim toga, kamin je prislonjen uz zazidanu prozorsku nišu pa je očito da je ovdje naknadno postavljen.

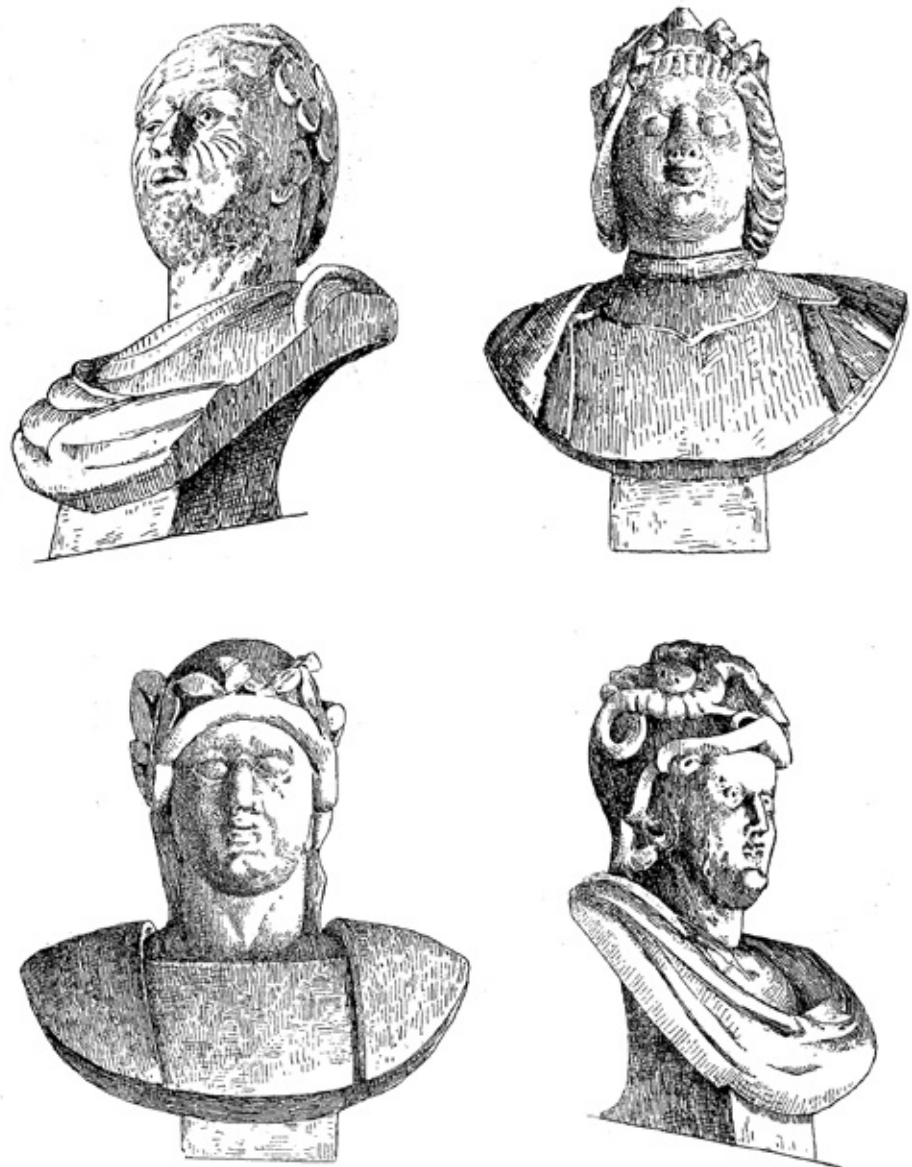
17 a, b.
Crteži bistâ iz dvorca Nova
Kraljevica (izvor: E. Laszowski,
Hrvatske povijesne građevine,
1902.). Predložena identifikacija s
lijeva na desno: G. J. Cezar i Dante
(a), Petrarca i Aleksandar Veliki (b)

Drawings of the busts from the oval
niches, published by E. Laszowski in
1902; suggested identification: Julius
Cesar and Dante (a), Petrarch and
Alexander the Great (b)

U trijemu prvog kata iznad nekih vrata nalaze se plitke ovalne niše u zidu. Jedna je na ulazu u veliku dvoranu zapadnog krila, druga u središnju veću prostoriju istočnog krila, treća u prostoriju koja se uz nju nadovezuje s južne strane, četvrta

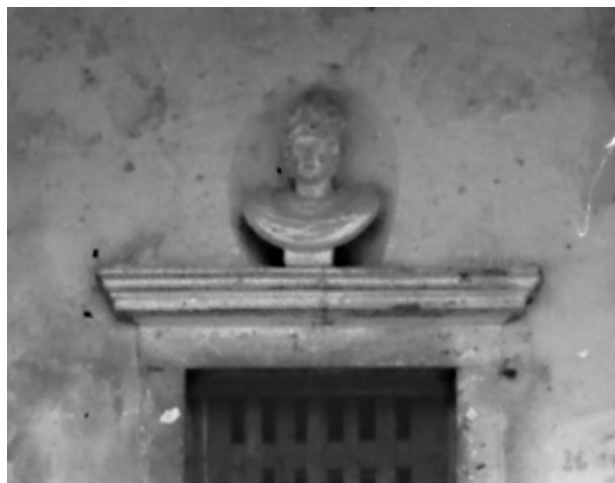
18. Bista u ovalnoj niši iznad vrata velike dvorane u zapadnom krilu prvog kata (snimio Ulrich, Konzervatorski odjel u Rijeci, 1962.)

Bust in the oval niche above the doorway of the grand hall, 1962

lovorom, pa se čini da predstavlja Gaja Julija Cezara, dok drugi ima stiliziranu kapu u obliku lavlje glave koja je karakteristična za lik Aleksandra Velikog. Kasnije u 20. stoljeću, biste su nestale i nije poznato gdje se danas nalaze. Valja ponoviti da postoje četiri ovalne niše, a peta je otkrivena iznad zazidanih vrata prostorije u južnom krilu, s tim da Laszowski prikazuje četiri biste, pa je očito da su ta vrata zazidana u nekoj ranijoj obnovi, a bista iznad njih već ranije izgubljena.
