ZAŠTITNI RADOVI NA LOKALITETU CRKVE SV. FRANJE U SENJU

UDK: 902.2(497.5 Senj)
903.4(497.5 Senj)
Stručni članak
Ur.: 2018-9-24

Ključne riječi: zaštitna arheološka istraživanja, nadzor, crkva Svetog Franje, spomenik kulture, arheološki nalazi

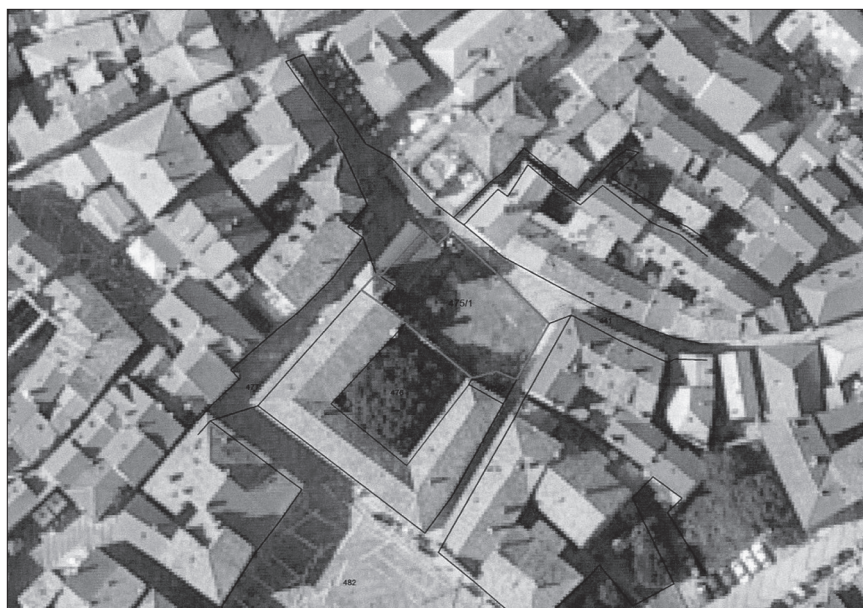
Sl. 3. Geodetski snimak temelja crkve svetog Franje na katastarskoj čestici 475/1 u k.o. Senj

Oblik-temelje crkve i samostana možemo pronaći ucrtane na gruntovnom planu i geodetskom snimku Senja i na planovima Senja iz 18. i 19. stoljeća, dok tlocrte i presjeke te pročelje možemo naći na arhitektonskim snimcima Senja i u dokumentima, fotografijama i vedutama grada Senja (Sl. 2a-b, Sl. 3-4).

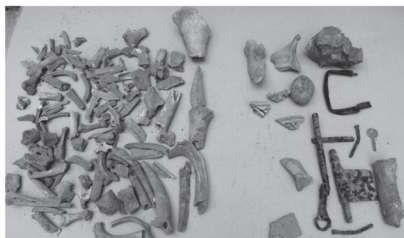
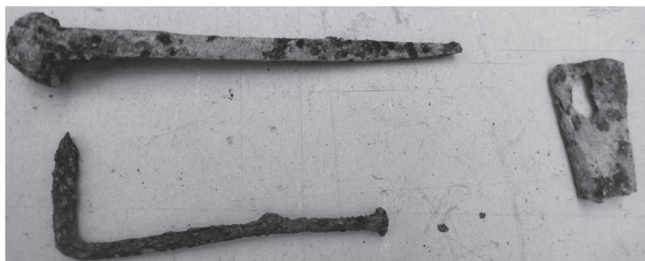
Sl. 8. do sl. 10. Ostaci ljudskih kostiju i razni metalni predmeti s prostora crkve sv. Franje

Uz ulomke nadgrobnih ploča i ostalog inventara crkve pronađeni su i ostaci ljudskih kostiju, željezni čavli i klinovi (Sl. 9-22). Na dijelu platoa crkve također su utvrđene velike količine recentnoga građevinskog materijala – šute,

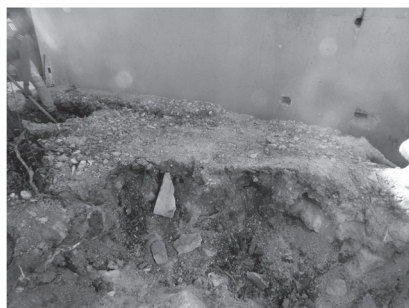
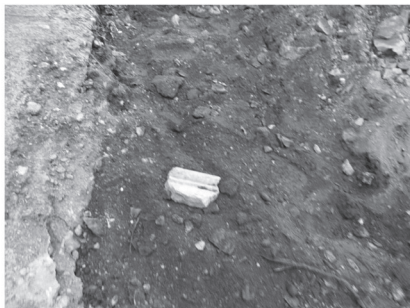
Sl. 11. do sl. 20. Ulomci nadgrobnih ploča i ostalog inventara s prostora crkve sv. Franje

Na dijelu terena uz temeljne zidove pročelja crkve, također lijeve lađe i svetišta, gdje su očekivani nalazi, pažljivo su skidani recentni slojevi nasipa. Iskop je detaljno pregledavan i tom prilikom su uz otkopane tlocrtne arhitektonske ostatke crkve pronađeni i razni profilirani ulomci od kojih neki pripadaju nadgrobnim pločama.

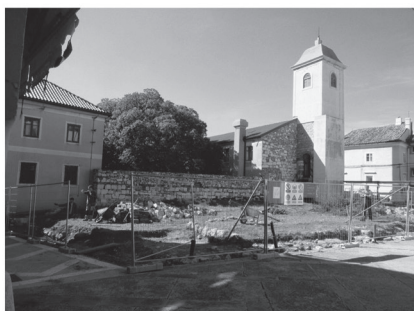
Sl. 29. Čelična zaštitna ograda – zaštita lokaliteta

U sklopu ovih radova, a u cilju privremene zaštite lokaliteta, tj. do sljedeće etape i osiguranja novih financijskih sredstava za nastavak radova, bilo je potrebno postaviti privremenu čeličnu zaštitnu ogradu prema utvrđenim linijama vanjskog ruba crkvenog perimetra, koji je određen geodetskom izmjerom parcele te otkopanim i očišćenim temeljima crkve (Sl. 30).
