Arheološki muzej u Splitu, vrt s lapidarijem

LASERSKO ČIŠĆENJE SPOMENIKA U LAPIDARIJU ARHEOLOŠKOG MUZEJA U SPLITU

Stručni članak

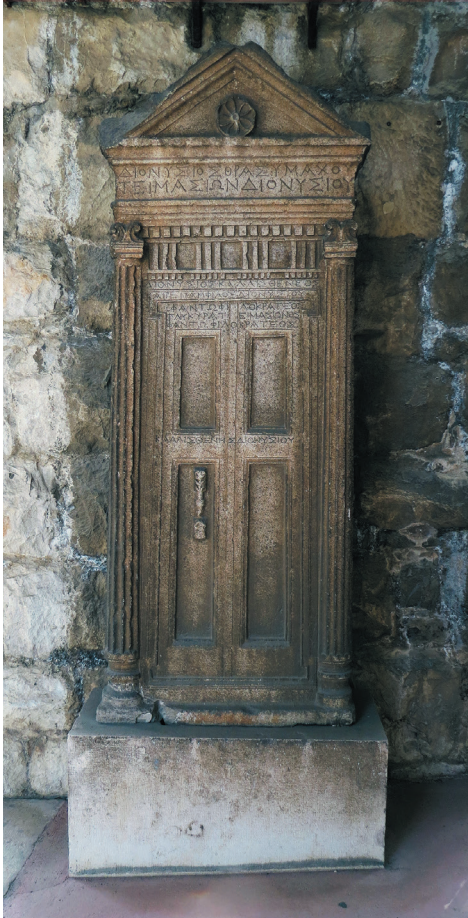
*Timasionova stela iz Visa prije čišćenja,
lapidarij AMS*

izražen je na svim spomenicima i na zidovima lapidarija što vizualno narušava izgled i ambijent prostora. Zbog svega navedenoga, kamen je potrebno čistiti od nataložene prašine, a osobito od čvrste crne kore. Drugi veliki problem izlaganja umjetnina u lapidariju vidi se na primjeru stele. Skoro svi spomenici koji su postavljeni uz zid lapidarija imaju pojavu kalcitnih skrama. Naime, zidovi lapidarija građeni su kamenim blokovima koji su vezani vapnenim i cementnim mortom. Kišnica ispire sljubnice zida te slabo vezane čestice vapna i cementa pretvara u kalcitne sigaste kore.⁵ Takve kore djelomično su nataložene na zabatu stele. Ostala površina stele prekrivena je tanjim slojem nečistoće. Površina Venere i Minerve također je prekrivena debljim slojem nečistoće što je posebno istaknuto u udubinama draperija. Stražnja strana obje skulpture izrazito je erodirana i prekrivena slojem kalcifikata. Jedan od razloga može biti u načinu završne obrade površine. Prednje su strane skulptura polirane, dok je stražnja strana grubo obrađena. Poli-

u tome što nema fizičkog kontakta na tretiranoj površini, što omogućuje rad na izuzetno osjetljivim umjetninama. Ipak, laser ima neka svoja ograničenja u vidu prijenosa energije na površinu i primjene njegove valne duljine. Njegova valna duljina reagira samo na tamnije tonove pa tako svjetlije tonove čisti uz poteškoće. Tada je potrebno povisiti energiju, što je bio slučaj kod čišćenja stele. Pri tome treba paziti da se energija ne povisi previše jer se površina koju se tretira može prečistiti tj. može se ukloniti njena prirodna patina⁸ i narušiti epiderma. Tamnija skrama ponekad se lakše čisti jer je kontrast bolji i može se koristiti manja energija zrake. Prilikom laserskog čišćenja stele, skrama je imala svijetli ton što je bila otegotna okolnost. U takvim slučajevima

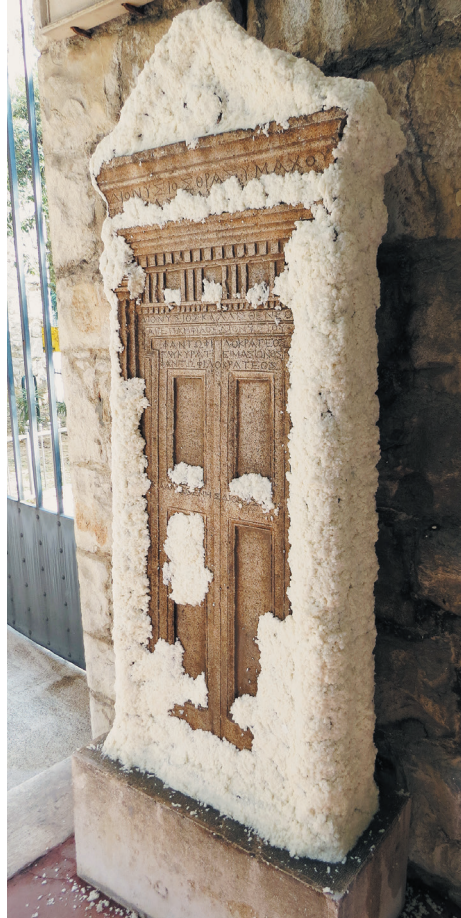
*Timasionova stela tijekom zahvata
omekšavanja skrame celuloznom pulpom,
lapidarij AMS*

kombiniraju se različite energije zrake i prilagođavaju skrama tako da površina bude ujednačena. Skrama se dodatno omekšala celuloznom pulpom koja je prethodno natopljena destiliranom vodom. Po završetku laserskog čišćenja, uklonjene su stare rekonstrukcije te napravljene nove u smjesi umjetnog kamena.

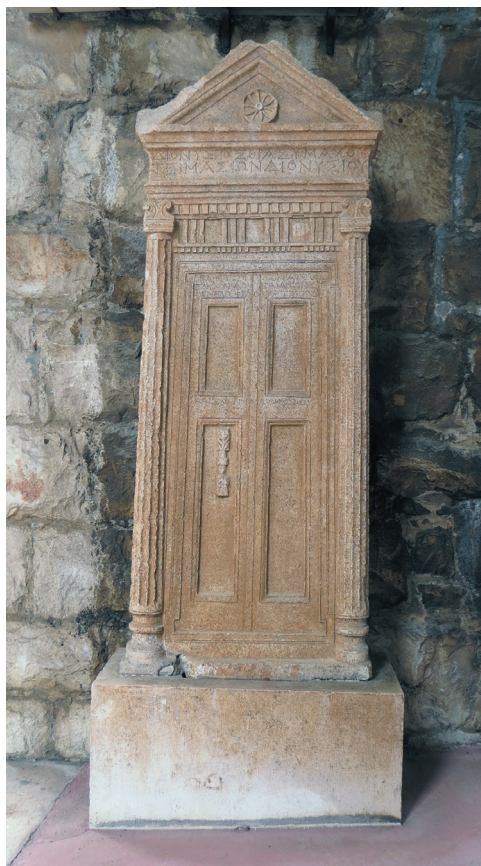
Timasionova stela nakon čišćenja, lapidarij AMS

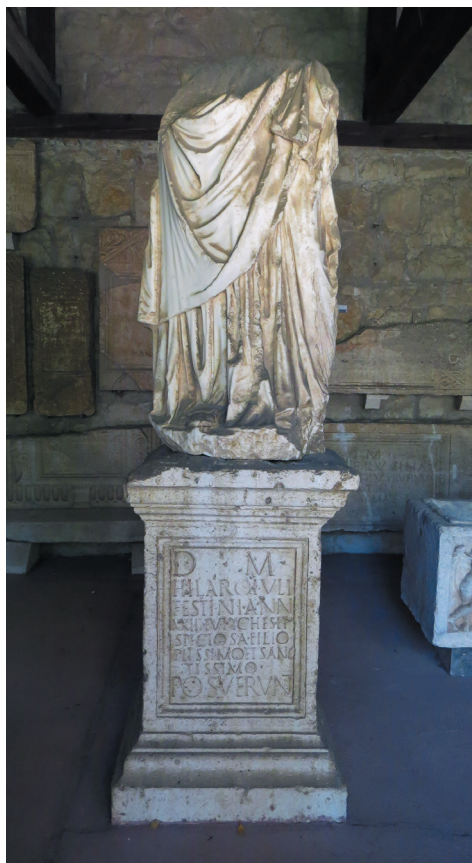
Skulptura Venere prije čišćenja, lapidarij AMS

Skrama s prednje strane skulpture Venere također je uklanjana kombinacijom dviju metoda: čišćenjem laserom te omekšavanjem skrame celuloznim pulpama. Erodirana površina stražnje strane u koju su inkorporirane čestice nečistoća, također je očišćena laserom. Kako rezultat nije bio zadovoljavajući, a kontrast je između prednje i stražnje strane bio izražen, stražnja površina dodatno je tretirana blagom otopinom amonij-karbonata u vodi. Korištena je 10-postotna otopina zasićena celuloznom pulpom (zbog lašeg nanošenja). Pulpa je na površini odstajala 12 sati nakon čega je stražnja strana skulpture očišćena, a erodirana površina konsolidirana. Petrografskom je analizom ustanovljeno da su obje skulpture vjerojatno izrađene od prokoneškoga mramora.⁹

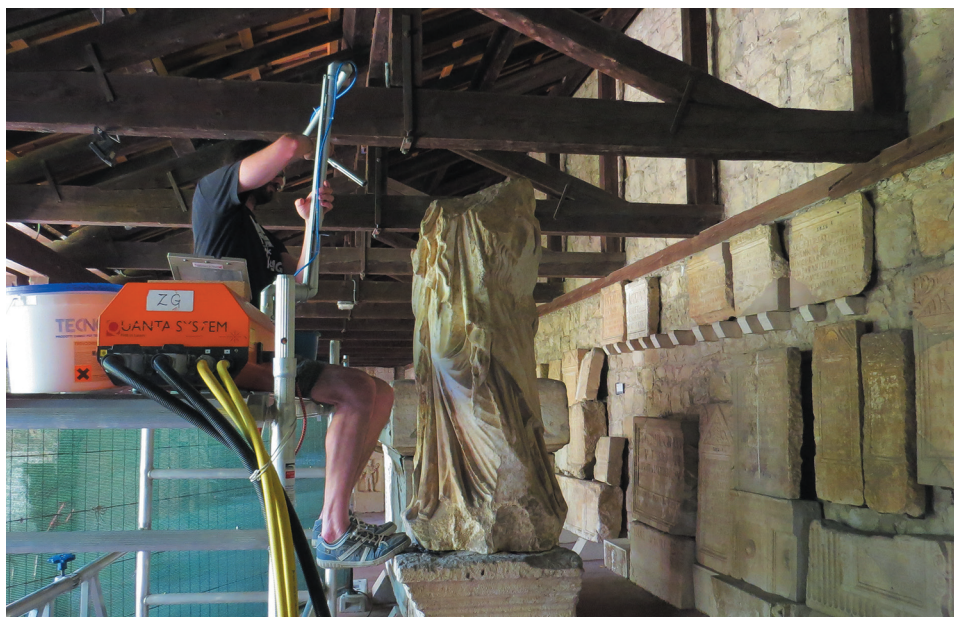
Lasersko čišćenje Venere (restaurator M. Palčuk), lapidarij AMS

Čišćenje laserom suvremeni je postupak kod kojeg se pobuđuju laserske zrake određene frekvencije koje reagiraju na tamnu boju, u kojoj stvaraju rezonanciju i pretvaraju je u sitnu prašinu što nestaje u vidu dima ili prašine. Svaki laser ima karakterističnu valnu dužinu. Korišteni laser radi u infracrvenom zračenju, tj. na valnoj dužini od 1064 nanometra. Laser emitira intenzivan, čisti oblik svjetla u vrlo kratkom vremenu te se zraka usmjeri na prljavu površinu, nečista materija snažno apsorbira energiju, pri čemu se proizvodi fotomehanički efekt tj. tamna skrama kontrolirano se ukloni s površine. Prednost navedene metode čišćenja jest

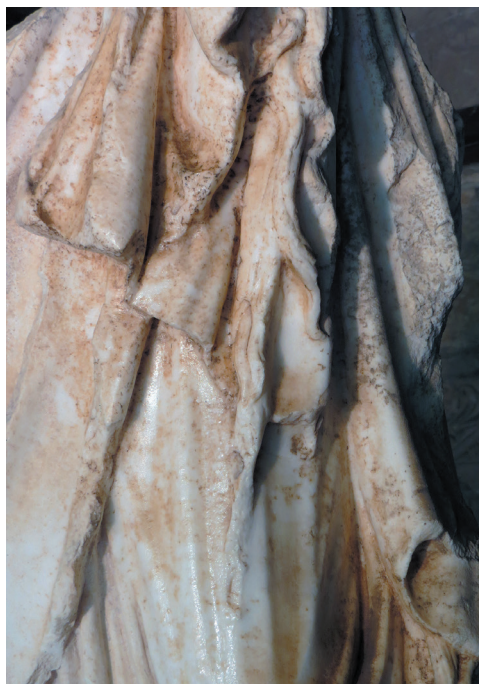
Detalj draperije na skulpturi Venere, lapidarij

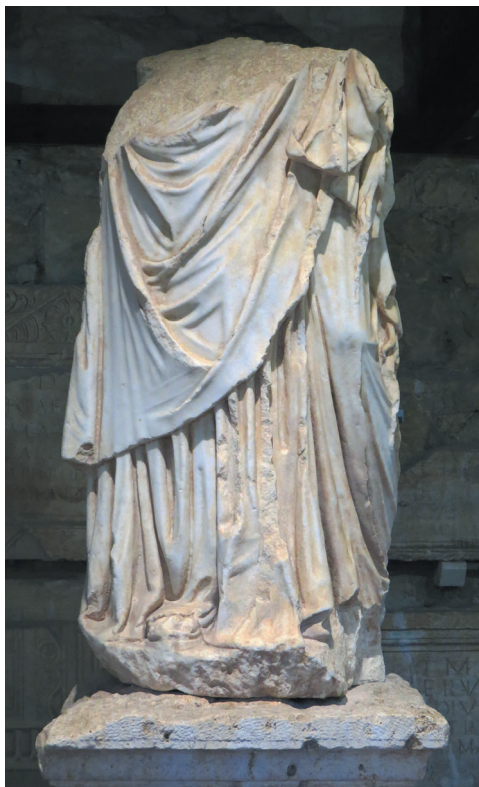
Skulptura Venere nakon čišćenja, lapidarij AMS

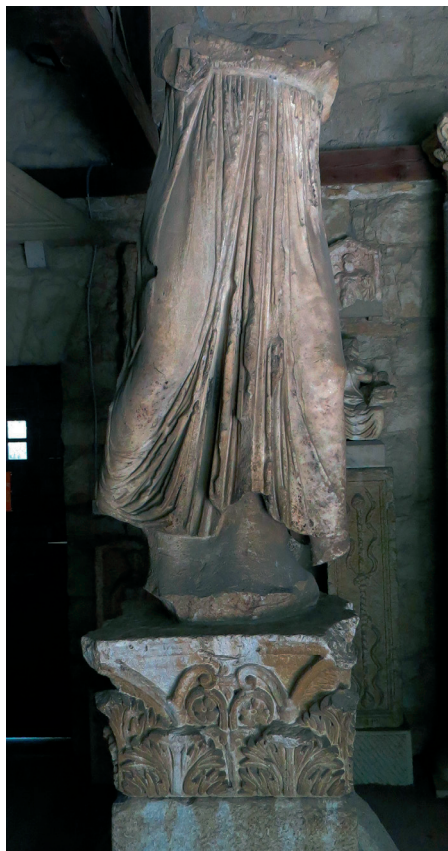
*Skulptura Minerve prije čišćenja,
lapidarij AMS*

Prilikom čišćenja Minerve kombinirano je nekoliko različitih tehnika. Skrama je omekšavana vodenom parom¹⁰ pri temperaturi od 170° C, mekanim četkama te ultrazvučnom iglom.¹¹ Postupak se ponavljao nekoliko puta. Nakon što je vodom uklonjen topljivi sloj naslaga sa skulpture, površina je ostala neujednačeno očišćena. Dio draperije je tamnije oker boje dok je ostatak skulpture svjetliji. Ovoj neujednačenosti doprinijela je i vrsta prokoneškoga mramora koja ima ujednačenu bijelu boju s plavkastosivim nijansama. Na pojedinim dijelovima bile su prisutne crne mrlje koje su djelomice penetrirale u strukturu mramora. Daljnje čišćenje površine skulpture predstavljalo je izazov. Zbog svjetlije površine mramora laserska zraka nije reagirala, a na tamnijim područjima nije bilo moguće ujednačeno čistiti površinu. Tamnija područja su tamnije nijanse mramora koje je teško laser-

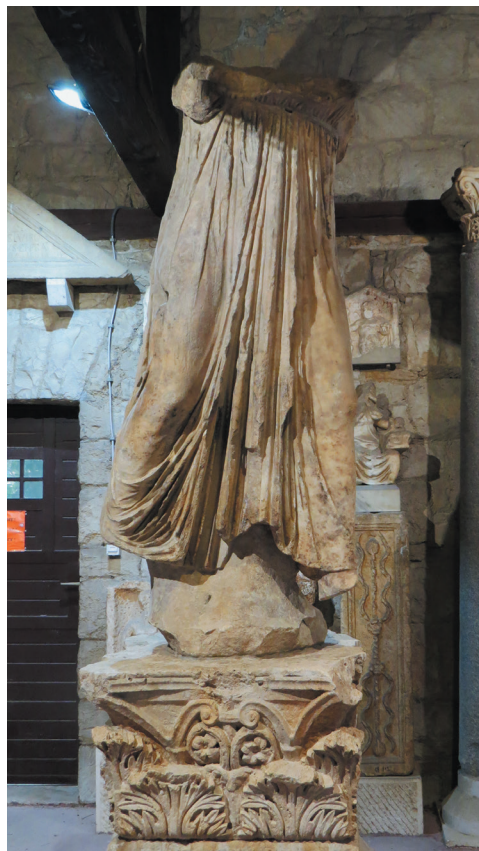
*Skulptura Minerve nakon čišćenja,
lapidarij AMS*

ski čistiti jer su tonski slične prljavštini i tako se vrlo lako mogu oštetiti prilikom primjene metode. Djelovanjem laserske zrake na crne mrlje postojala je mogućnost od nastanka još većeg oštećenja zbog zadiranja u samu strukturu mramora. Na manjem području napravljena je proba kemijskog uklanjanja skrame blagom otopinom amonij-karbonata i hidrogena. Rezultat nije bio zadovoljavajući. Uklanjanjem tankog sloja skrame došlo se do epiderme i otkrivena je kristalnobijela tekstura mramora. Kako opisane probe čišćenja nisu davale zadovoljavajuće rezultate, odlučeno je ne tretirati navedene površine.
