## PREUREĐENJE ČUVAONICE GALERIJE UMJETNINA *BRANISLAV DEŠKOVIĆ* U BOLU

**DR. SC. SAGITA MIRJAM  
SUNARA**

Umjetnička akademija u Splitu  
*sagita.sunara@umas.hr*

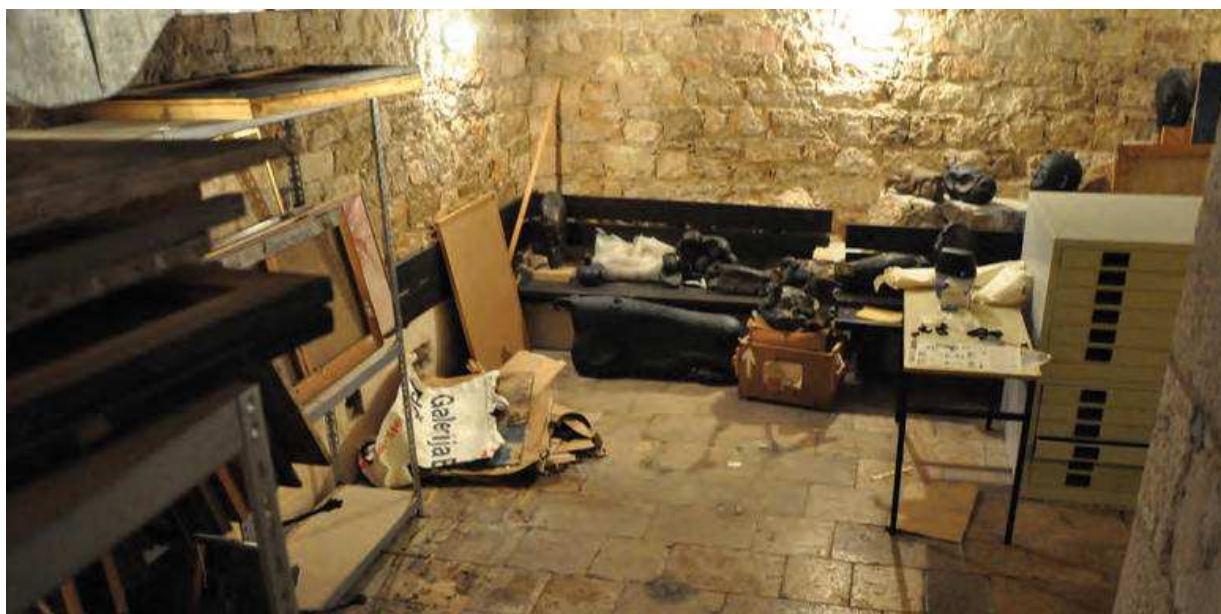
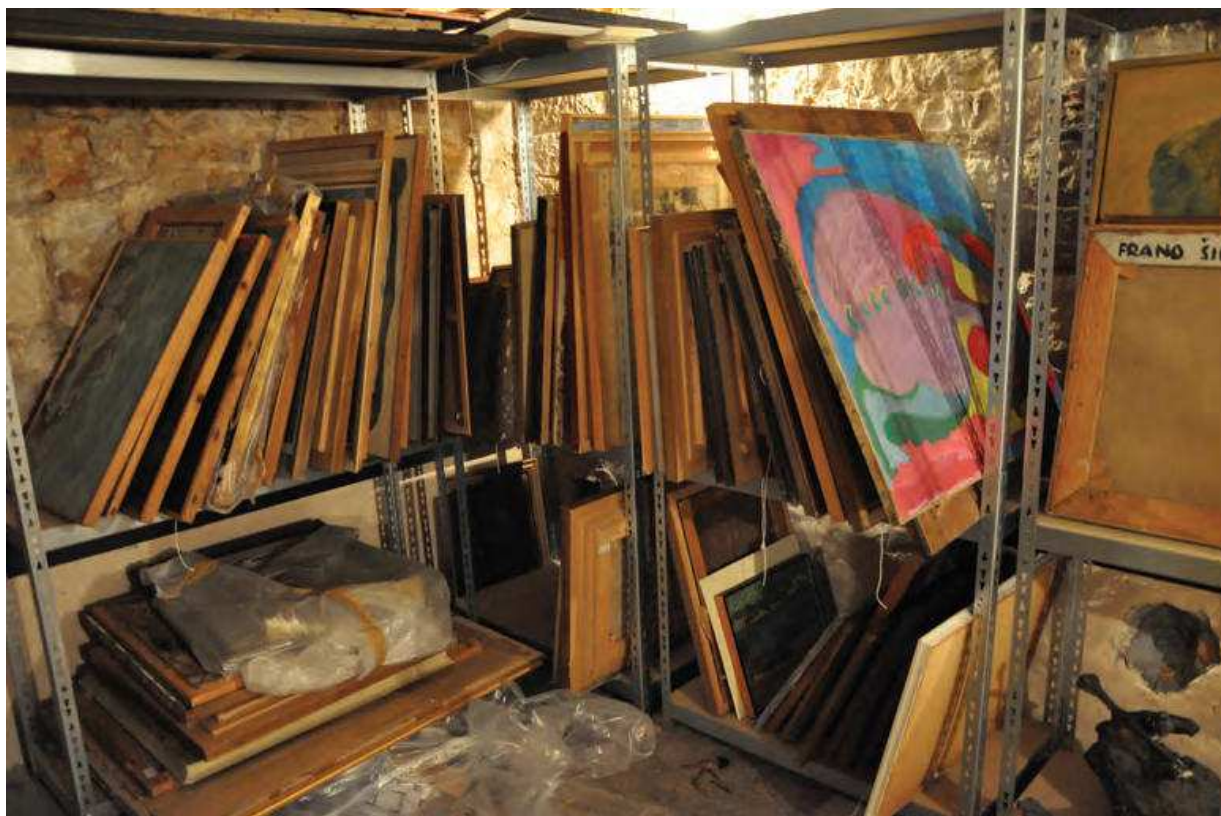
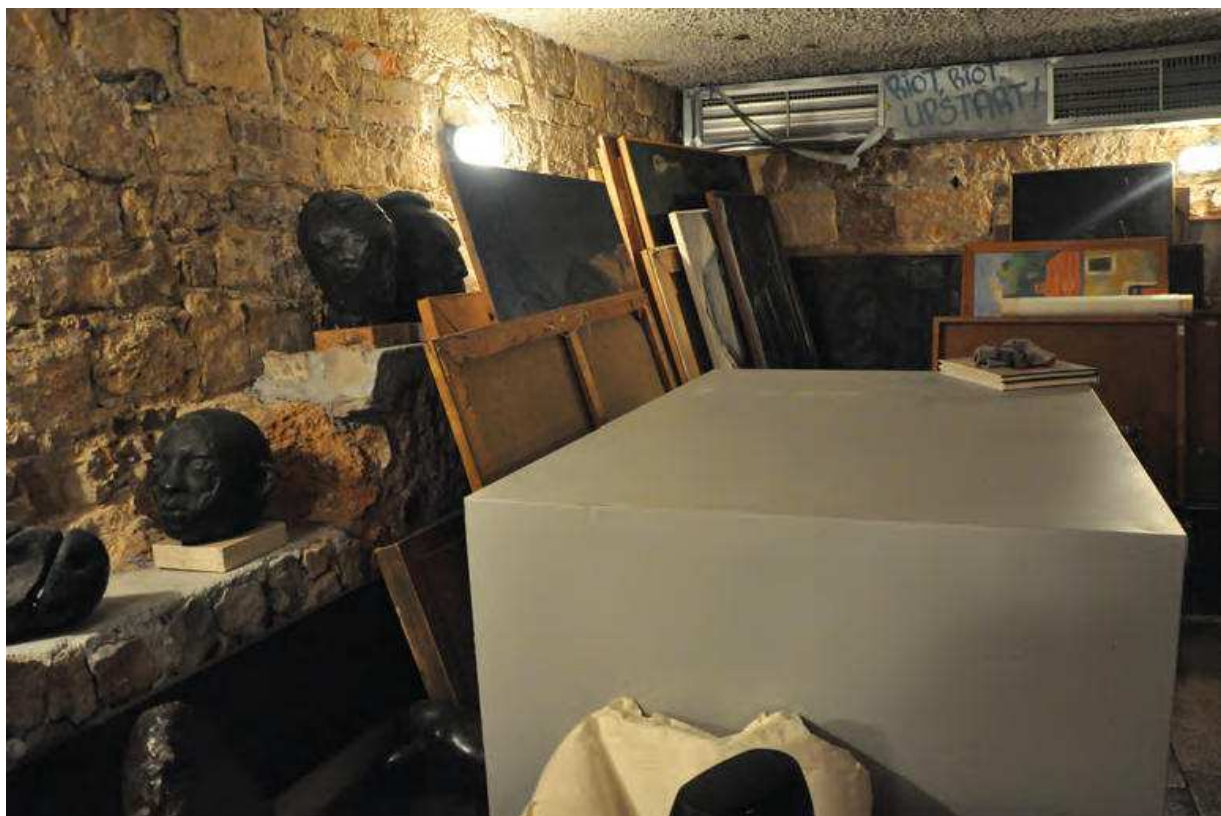
*Slika 1. Čuvaonica prije preuređenja. Fotografirala Sagita Mirjam Sunara (kolovoz 2012.).*

*Slika 2. Čuvaonica prije preuređenja. Fotografirala Sagita Mirjam Sunara (kolovoz 2012.).*

*Slika 3. Čuvaonica prije preuređenja. Fotografirala Sagita Mirjam Sunara (kolovoz 2012.).*

U prostoriji je bio pohranjen velik broj slika na platnu i drvu, zatim umjetnine na papiru te manji broj skulptura; ukupno više od stotinu umjetničkih djela. Prostor iza šanka rabio se za pohranu Galerijinih publikacija i srodnog materijala, a muzejski su predmeti bili raspoređeni po ostatku prostorije (sl. 1, 2 i 3). Galerija je već bila uložila neka

sredstva u opremanje čuvaonice. Da bi se predmeti zaštitili od krađe, ugrađena su protuprovalna vrata. Za primjereniju pohranu umjetnina nabavljena su četiri polična regala i jedan metalni ladičar. Slike i skulpture bile su naslagane na police, klupe i gornju plohu zidića. Neke su se slike nalazile opasno blizu rasvjetnih tijela. Nekoliko ih je bilo prislonjeno na slobodni dio jednog zida. Skulpture većih dimenzija ležale su na podu. Predmeti nisu bili zaštićeni od prašine. Samo je ladičar zadovoljavao konzervatorsko-restauratorske standarde. U njemu su bile pohranjene umjetnine na papiru, ali i nekoliko slika uokvirenih pod staklo. Te su slike bile položene na umjetnine na papiru, a vjerojatno su služile tomu da se izravnaaju deformirani papiri. U ladičaru je bilo i drugih materijala (Galerijini promidžbeni materijali i sl.).

Već letimičnim pregledom čuvaonice moglo se zaključiti da prostor nije prikladan za čuvanje muzejske građe. Tlocrtna površina prostorije nije odgovarala veličini zbirke; prostor je bio pretrpan, pa se predmetima nije moglo lako pristupiti. U tako skučenom prostoru bilo je teško rukovati slikama većih dimenzija. I funkcija prostorije bila je problematična: osim za pohranu umjetnina njome se koristilo i kao skladištem. Najveći je problem bila vlaga. Mjerenja relativne vlažnosti zraka nisu obavljena, ali je bilo jasno da je ona izrazito visoka jer je prostor zaudarao na vlagu. Premda je u prostoriji postojao ventilacijski sustav, nije se upotrebljavao.

Za vrijeme obilnih kiša iz ventilacijske je cijevi kapala voda. Zbog ugostiteljskog šanka priključenog na vodu rizik od poplave bio je izrazito velik. Način na koji su predmeti bili složeni nije bio prikladan, što se moglo pripisati slaboj upućenosti Galerijina osoblja ili, u gorem slučaju, njihovu nemarnom odnosu prema muzejskim predmetima. U prilog potonjemu govorila je niska razina čistoće u prostoriji. Nasreću, nisu uočeni tragovi glodavaca i drugih štetnika. Ipak, na velikom broju predmeta bila su vidljiva oštećenja uzrokovana neprimjerenim načinom i uvjetima pohrane: ogrebotine i otkrhnuća, plijesni i gljivice, odizanje slikanog sloja i dr. (sl. 4 i 5). Može se pretpostaviti da je dio oštećenja nastao i prije nego što je zbirka dospjela u podrum Centra za kulturu Općine Bol, no i tada kao posljedica čuvanja u neprimjerenim uvjetima.

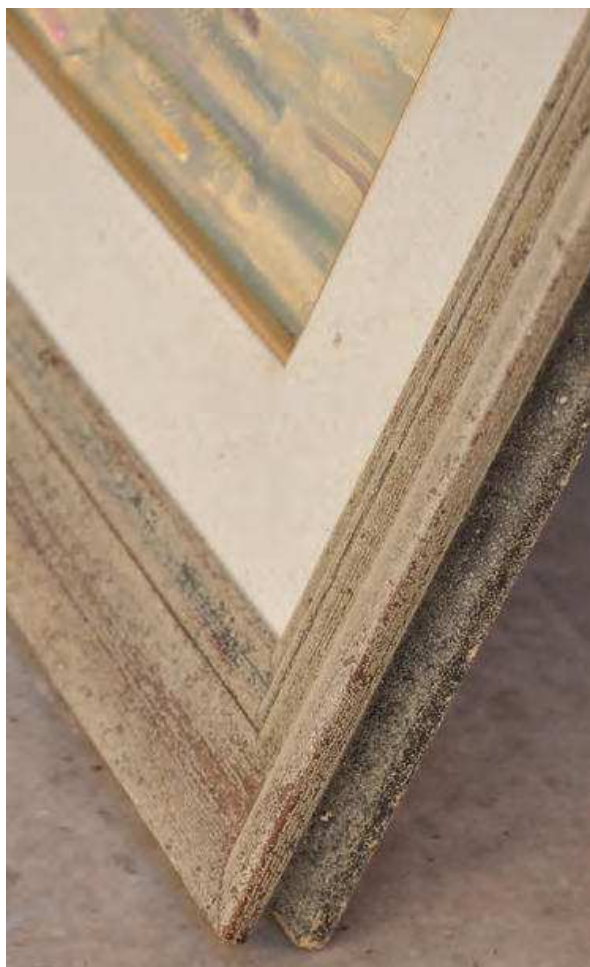
*Slika 4. Ukasni okvir kontaminiran gljivicama i plijesnima. Fotografirala Sagita Mirjam Sunara (listopad 2013.).*

kim kistovima. Kod predmeta kontaminiranih plijesnima i gljivicama prašinu i spore trebalo je mehanički odstraniti i usisati usisavačem s HEPA filtrom kako bi se spriječilo da spore lete po zraku i nakupljaju se na drugim predmetima. Budući da Galerija nije raspolagala takvim usisavačem, primijenjen je sustav koji se rabi kod tzv. Schlürfera, u kojemu usisani zrak prolazi kroz smjesu vode (70 %) i etanola ili izopropanola (30 %).<sup>11</sup> Čišćenje kontaminiranih predmeta provodilo se izvan čuvaonice (sl. 7).

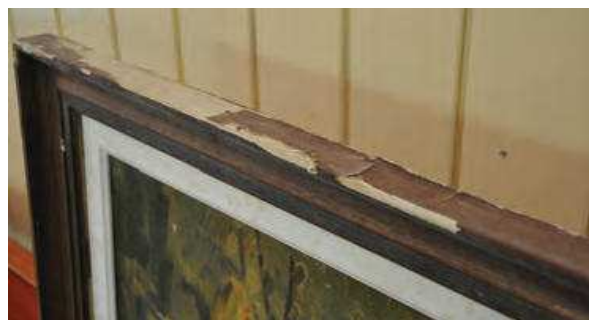
*Slika 5. Tipično oštećenje slikanog sloja na ukasnom okviru. Fotografirala Sagita Mirjam Sunara (siječanj 2014.).*

Usisana je prašina s namještaja koji se rabi za pohranu muzejskih predmeta, a sve su plohe dezinficirane smjesom etanola i vode. I muzejske je predmete trebalo očistiti. Najprije su izdvojene umjetnine s nestabilnim slikanim slojem. Za podljepljivanje nestabilne polikromije na ukrasnim okvirima koristilo se 20-postotnom otopinom Plextola B 500 u vodi. Istim se ljepilom koristilo i za konsolida-

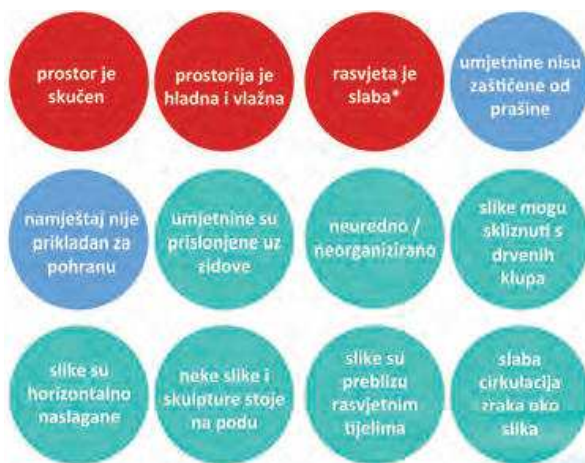
očuvanosti, nije bila dostupna. Proučavanjem fotografskih snimaka identificirane su prijetnje kojima je zbirka izložena. Te su se prijetnje mogle grupirati u tri široke kategorije: prijetnje povezane s prostorom i uvjetima koji u njemu vladaju, prijetnje povezane s opremom, tj. namještajem za pohranu, te prijetnje povezane s načinom na koji su predmeti pohranjeni (sl. 6).

Slika 6. Prijetnje kojima je zbirka izložena. Grafički prikaz izradila Sagita Mirjam Sunara.

Sljedeći je korak bilo predlaganje mjera kojima se svaka od identificiranih prijetnji može otkloniti ili smanjiti, a koje se mogu provesti u kratkom roku i uz minimalna ulaganja.<sup>6</sup> Primjerice, problem skućenog prostora može se riješiti tako što će se iz prostorije izbaciti smeće i izmjestiti stvari kojima nije mjesto u muzejskoj čuvaonici. Problem namještaja koji nije prikladan za pohranu muzejskih predmeta može se riješiti tako što će se na otvorene police postaviti barijere koje će spriječiti ispadanje slika u slučaju potresa. Duž rubova drvenih klupa mogu se dodati istaci koji će spriječiti ispadanje slika. Gornje plohe polica i klupa mogu se obložiti mekim, protukliznim materijalom. Police se mogu prekriti materijalom koji će spriječiti taloženje prašine na predmetima.

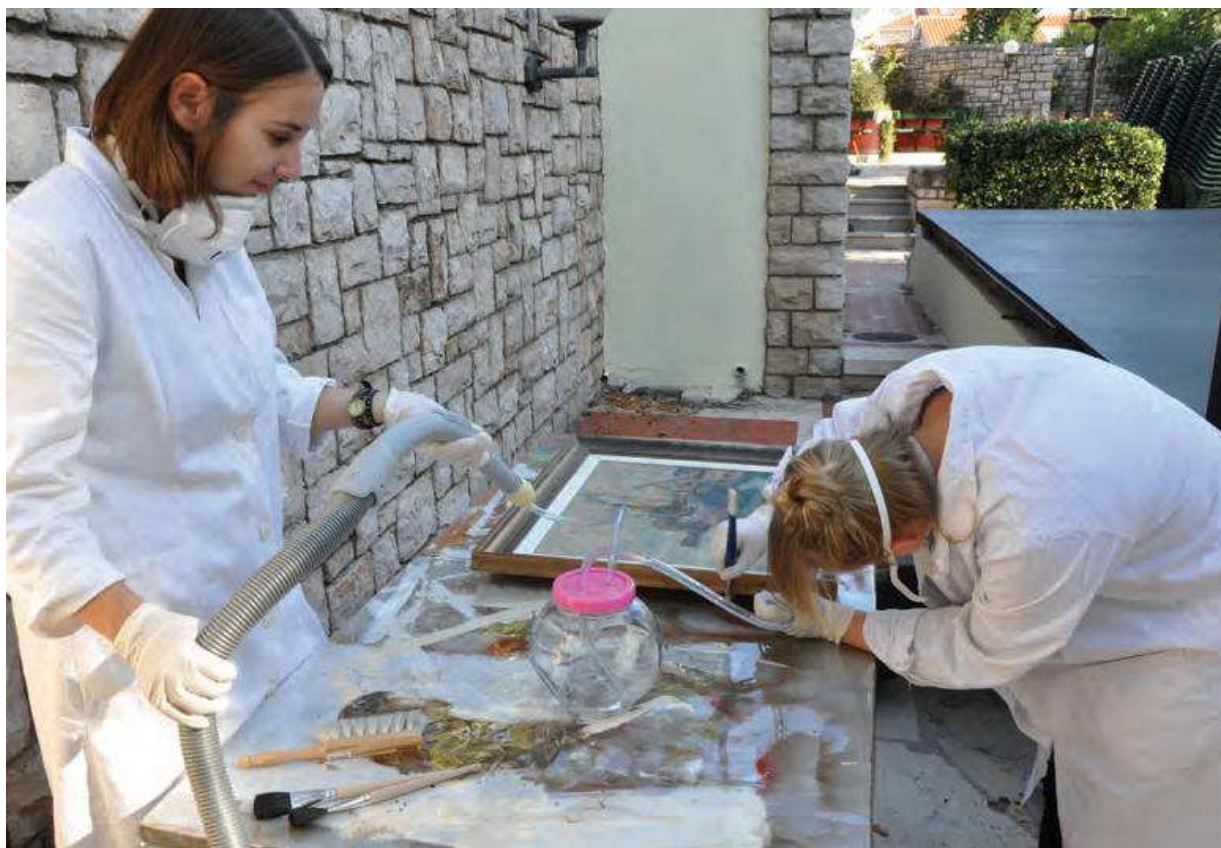
*Slika 7. Čišćenje umjetnina kontaminiranih gljivicama i plijesnima. Fotografirala Sagita Mirjam Sunara (studenii 2013.).*

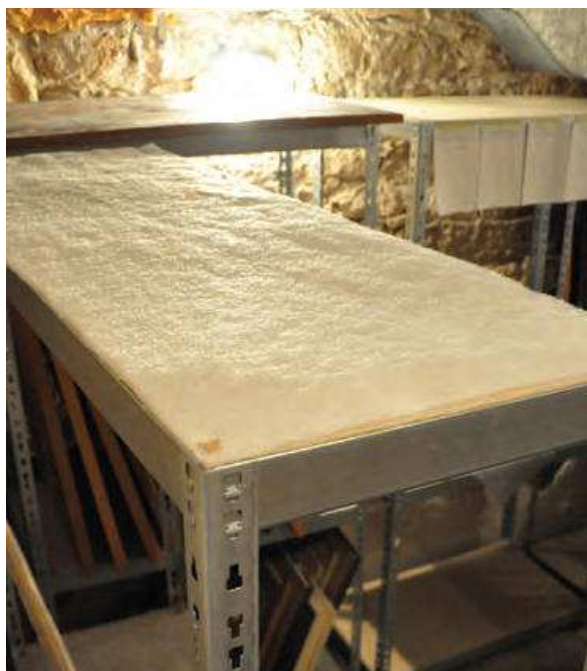
*Slika 8. Adaptacija poličnih regala. Fotografirala Sagita Mirjam Sunara (studeni 2013.).*

Drvene police skladišnih regala prekrivene su Melinexom kako bi se spriječila migracija štetnih plinovitih tvari iz drva u predmet. Preko Melinexa postavljen je Avos, materijal koji sprečava klizanje, odnosno pomicanje predmeta kod vibracije. Na skladišne su regale sa stražnje strane pričvršćene drvene letve omotane zaštitnom folijom s plastičnim mjehurićima (sl. 8). Letve imaju ulogu distancera: sprečavaju da slike dodiruju zid i omogućuju da zrak oko njih cirkulira, pa se iza slika ne stvaraju „džepovi“ s povišenom relativnom vlažnošću. Slike su zatim naslagane na police. Slike manjeg formata i one bez ukrasnog okvira odijeljene su komadima beskiselninskoga trajnog arhivskog valovitog kartona. Kada je ponestalo kartona, slike su se slagale tako da budu okrenute licem prema licu i poleđinom prema poleđini: jedna stoji uspravno, druga je polegnuta i tako naizmjenice. S prednje strane polica pričvršćeni su konopčići koji sprečavaju ispadanje slika. Police su na kraju prekrivene Melinexom kako bi se spriječilo taloženje prašine (sl. 9).

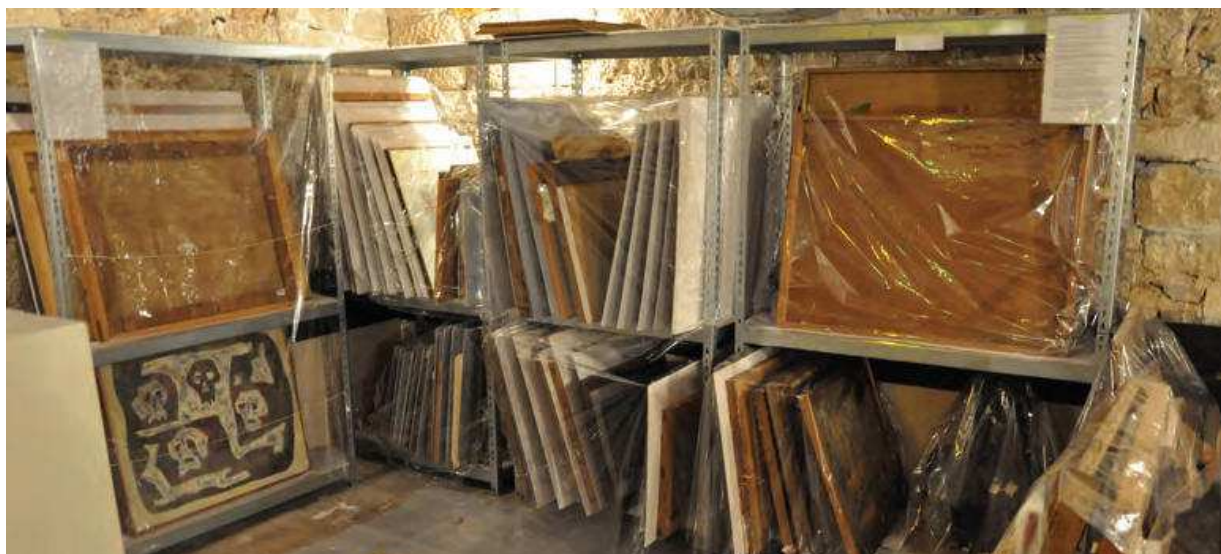
*Slika 9. Pohrana muzejskih predmeta na poličnim regalima. Fotografirala Sagita Mirjam Sunara (siječanj 2014.).*

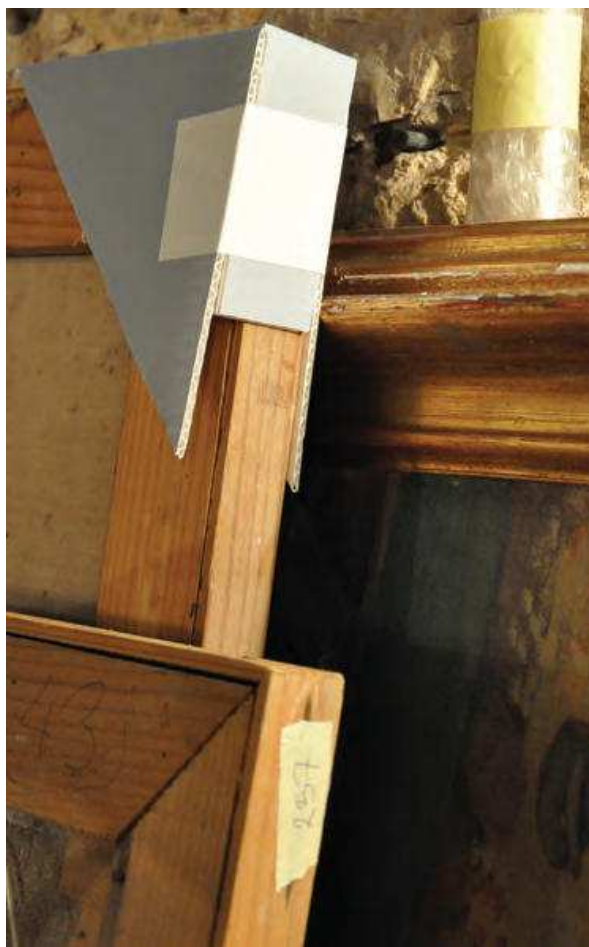
*Slika 10. Zaštita kutova slike. Fotografirala Sagita Mirjam Sunara (siječanj 2014.).*

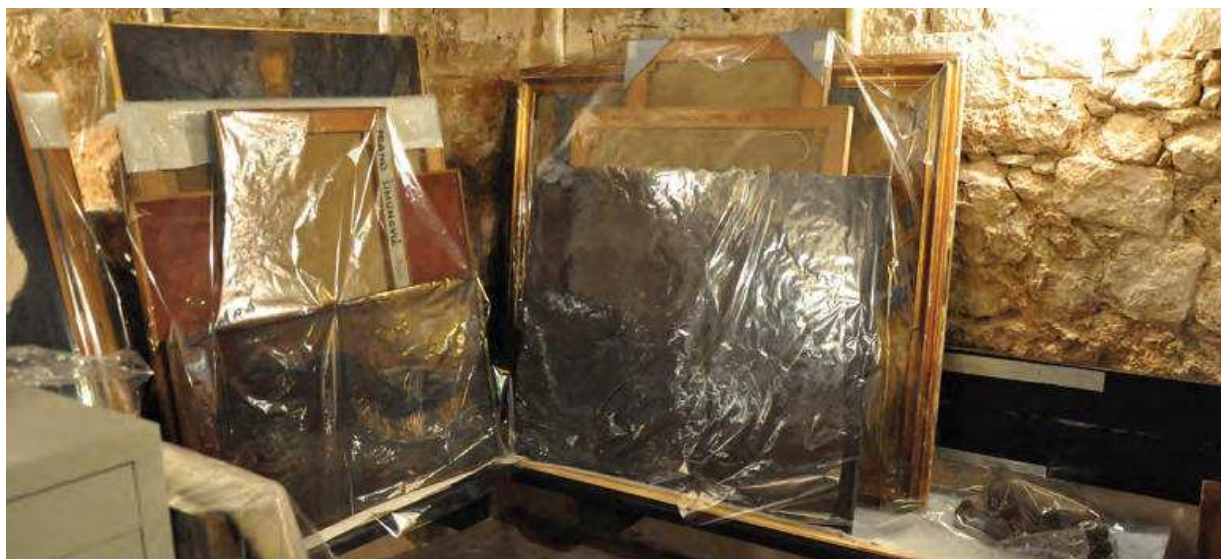
*Slika 11. Čuvaonica nakon preuređenja. Fotografirala Sagita Mirjam Sunara (siječanj 2014.).*

drvene letve omotane folijom sa zračnim mjehurićima koje imaju ulogu distancera. Duž vanjskog ruba sjedišta pričvršćene su drvene letvice (istaci) koje sprečavaju da slike iskliznu. Drvena su sjedišta prekrivena slojem Melinexa i Tyveka (polietilenske tkanine). Slike su poslagane od veće prema manjoj, licem prema licu i poleđinom prema poleđini. Kako bi se spriječilo da ukrasni okvir jedne slike ošteti/izgrebe slikani sloj susjedne slike, na nekoliko su slika stavljene navlake od Tyveka. Kada je ponestalo tog materijala, rabila se folija sa zračnim mjehurićima. Za nekoliko su slika izrađena kutna ojačanja od beskiselninskoga trajnog arhivskog valovitog kartona koja služe istoj svrsi (sl. 10). Kutna su ojačanja lijepljena tekstilnom ljepljivom trakom koja se reaktivira s vodom jer bi komercijalna ljepila otpuštala štetne hlapljive tvari. Sve su slike na kraju prekrivene Melinexom (sl. 11). Budući da u skladišnim regalima i na klupama nije bilo mjesta za sve slike, ne-

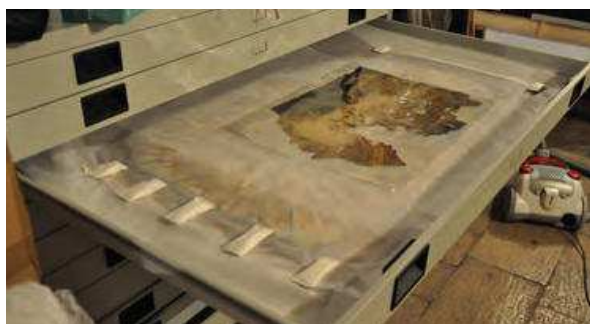
*Slika 12. Pohrana umjetnina na papiru. Fotografirala Sagita Mirjam Sunara (siječanj 2014.).*

Odlučeno je da će se u ladičar pohraniti samo umjetnine na papiru, a ostali su predmeti premješteni. Umjetnine na papiru odijeljene su jedna od druge beskiselinskim papirima, a raspoređene su tako da se u svakoj ladici nalaze radovi samo jednog umjetnika. Radovi istih dimenzija složeni su prema inventarnoj oznaci, a radovi koji se razlikuju po veličini složeni su tako da veći papiri budu na dnu ladice, a manji na vrhu, što olakšava pretraživanje i umanjuje potrebu za rukovanjem umjetninama. Za pohranu radova manjih dimenzija i onih koji su pretrpjeli mehanička oštećenja izrađene su košuljice od Melinexa. Košuljice su se

lijepile obostrano samoljepljivom trakom s akrilnim ljepilom. Na deformirane papire postavljeni su olovni utezi; olovo je bilo omotano Melinexom i ušiveno u vrećice od Tyveka (sl. 12).
