Palača Pejačević – konjička vojarna u Virovitici

Izvorni znanstveni rad – *Original scientific paper*

Autor objavljuje i analizira dosad neobrađen arhitektonski objekt za koji se pretpostavljalo da je izgrađen krajem 18. stoljeća s namjerom da služi kao gradska palača. No, na osnovi provedenih povijesnih, povijesnoumjetničkih i konzervatorskih istraživanja utvrđeno je da je građevina izgrađena početkom 18. stoljeća i da je njezina izvorna namjena bila konjička vojarna. Daljom analizom prepoznato je pet razvojnih faza građevine, izvršena je njihova rekonstrukcija i određeno razdoblje njihova trajanja. Prema autorovoj interpretaciji prva razvojna faza obuhvaća razdoblje od početka 18. stoljeća do 1757., godine snažnog potresa. Druga faza započela je obnovom nakon potresa 1757., a završila 1791. godine, kada građevina prestaje služiti u

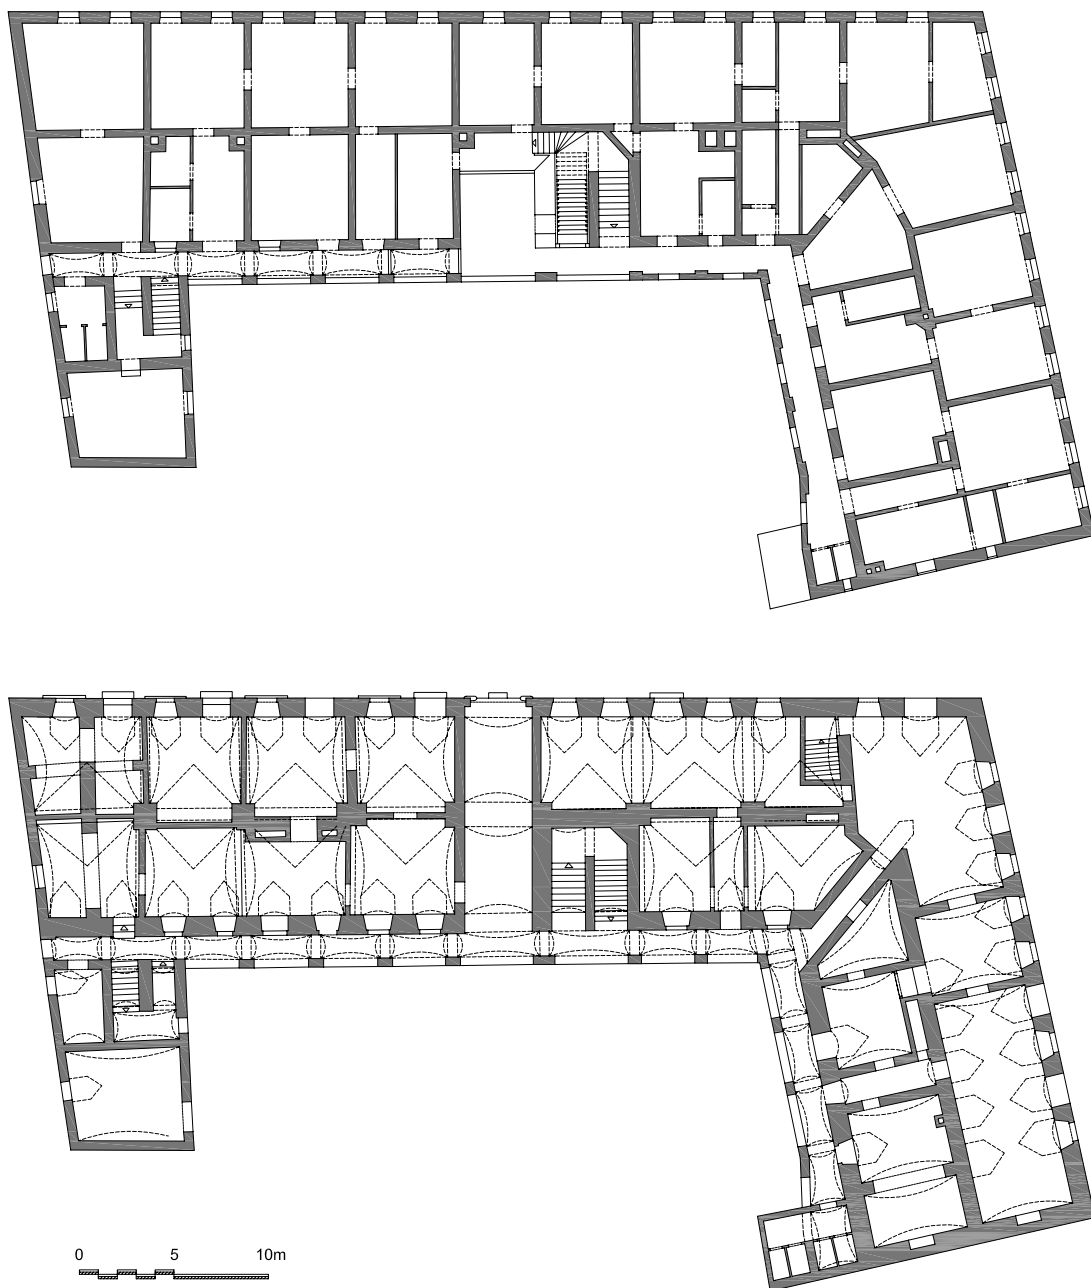
2. Palača Pejačević, tlocrt prizemlja i kata, postojeće stanje (arhitektonska snimka: Atelier X, grafička obrada Ivana Valjato-Vrus)

Pejačević Palace today, ground plan of the ground and upper level (architectural photo: Atelier X)

Palača Pejačević nalazi se u središtu grada Virovitice (sl. 1). Ona je uglovnica čije sjeverno krilo gleda na Trg kralja Zvonimira i Crkvu svetog Roka s Franjevačkim samostanom, a istočno krilo na Trg bana Josipa Jelačića i Dvorac Pejačević s parkom. Palača Pejačević trokrilna je jednokatnica s rasporedom krila u obliku nepravilnog slova U (sl. 2, tlocrt pri-

zemlja i kata). Najveće, odnosno najdulje je sjeverno krilo, nešto kraće je istočno, a najmanje je zapadno, koje obuhvaća stubište i pomoćne prostorije. Na njega se nastavlja, u istoj širini, prizemna gospodarska zgrada. Uzduž začelja sjevernoga i istočnoga krila, koja gledaju na dvorište, proteže se u prizemlju trijem, a na katu hodnik (sl. 3 i 4, nacrt pročelja). Trijem u prizemlju sjevernoga krila (južno pročelje) arkadno je otvoren prema dvorištu, a u istočnom krilu on je pretvoren u hodnik, koji se segmentno zaključenim prozorima otvara prema dvorištu. Prozori hodnika u prizemlju istočnoga krila širinom i oblikom zaključka odgovaraju arkadama trijema u sjevernom krilu. Hodnik na katu zapadnoga dijela sjevernoga krila otvara se prema dvorištu polukružnim i segmentno završenim prozorskim otvorima (sl. 14), a u istočnom dijelu sjevernoga i cijelom dužinom istočnoga krila pravokutnim prozorima (sl. 3 i 4, nacrt pročelja). Pročelja sjevernoga, istočnoga i zapadnoga krila jednostavna su, bez arhitektonske dekoracije, a jedini plastički ukras čini podstrešni vijenac. Postoji horizontalna podjela između prizemlja i kata na pročeljima sjevernoga i istočnoga krila, a sastoji se od neznatne uvlake kata u odnosu na zid prizemlja (sl. 12 i 13). Pročelje sjevernoga krila ima sedamnaest prozora na katu, u čijim se osima u prizemlju nalazi devet prozora i šest vrata, te veža ispod središnjega prozora. Istočno pročelje rastvoreno je na katu s jedanaest prozora, a njihove osi u prizemlju slažu se s osima šest prozora i trojih vrata.

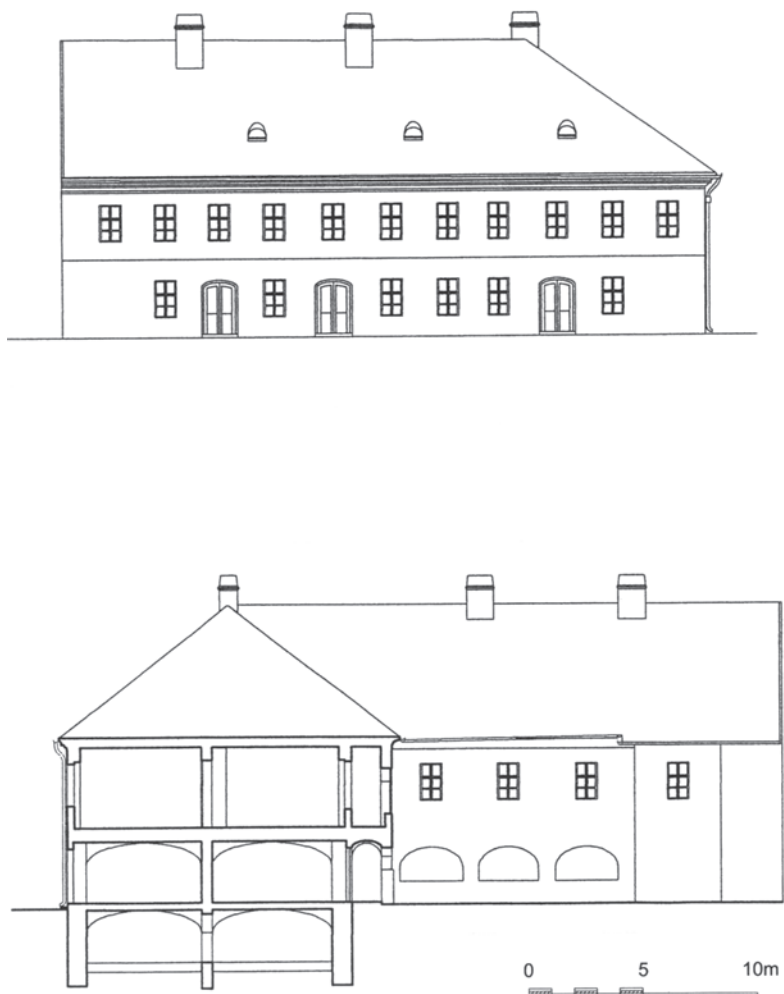
3. Palača Pejačević, presjek i istočno pročelje (arhitektonska snimka: Atelier X, grafička obrada Ivana Valjato-Vrus)

Pejačević Palace, cross section and the eastern façade

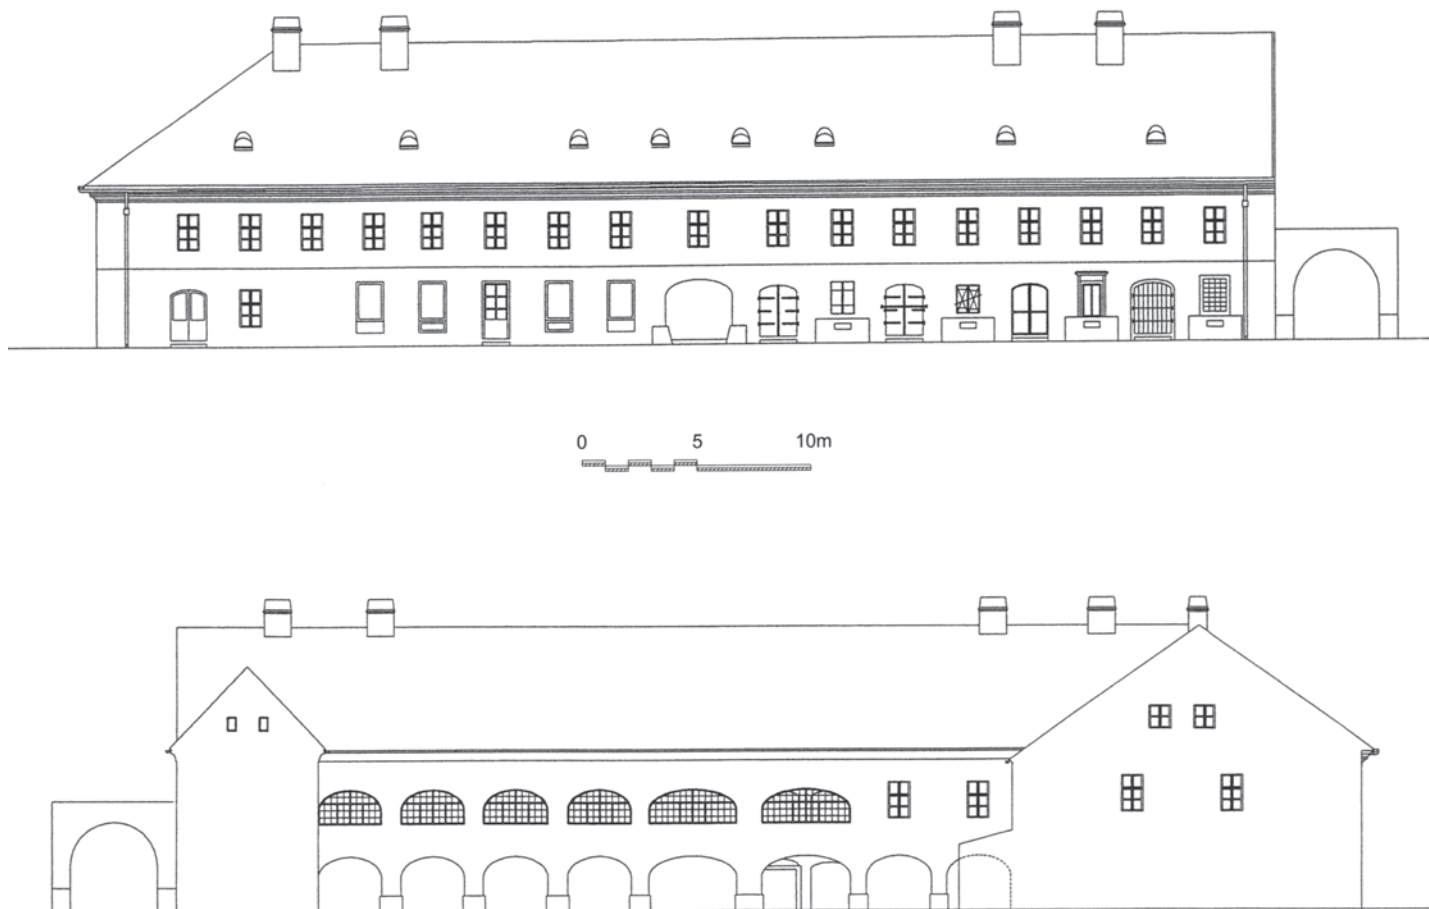
4. Palača Pejačević, južno i sjeverno pročelje (arhitektonska snimka: Atelier X, grafička obrada Ivana Valjato-Vrus)
Pejačević Palace, south and north façade.

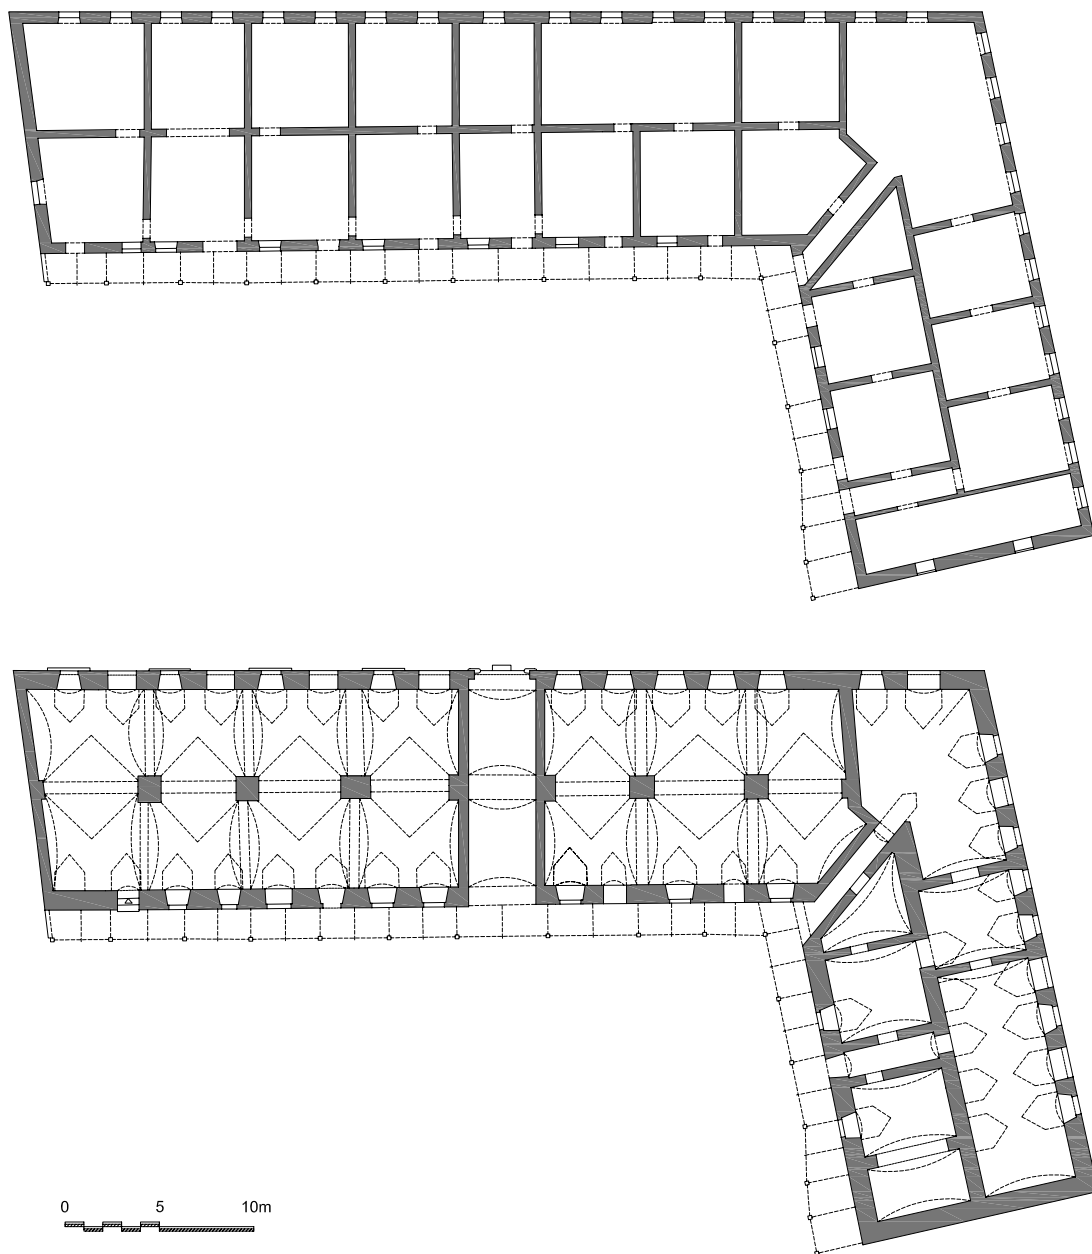
6. Palača Pejačević, tlocrt kata i prizemlja, rekonstrukcija I. faze izgradnje (arhitektonska snimka: Atelier X, grafička obrada Ivana Valjato-Vrus).

Pejačević Palace, ground plan of the upper and ground level, reconstruction of the 1st building phase

Konzervatorskim istraživanjima utvrđeno je da je zgrada tada bila dvokrilna, odnosno bez zapadnoga dvorišnoga krila (sl. 6). Nije postojao ni zidani trijem u prizemlju, niti zidani hodnici na katu. To je utvrđeno sondama izvedenima u podu hodnika sjevernoga i istočnoga krila (sl. 7), koje su pokazale da se svod naslanja na višestruko obojenu žbuku zida, što je

Kat sjevernoga i istočnoga krila (sl. 6) sastojao se od dva niza prostorija odvojenih zidom, koji se protezao središnjom osi, i drvenoga trijema. Dok su prostorije u sjevernom krilu bile raspoređene u pravilnom rasteru, poput polja na šahovskoj ploči, one u istočnom naizmjenično su raspoređene, poput opeka u zidu. Komunikacija između prostorija bila je omogućena trijemom i vratima, a između prizemlja i kata stubama u sklopu drvenoga trijema. Zanimljiv je razmještaj vrata.

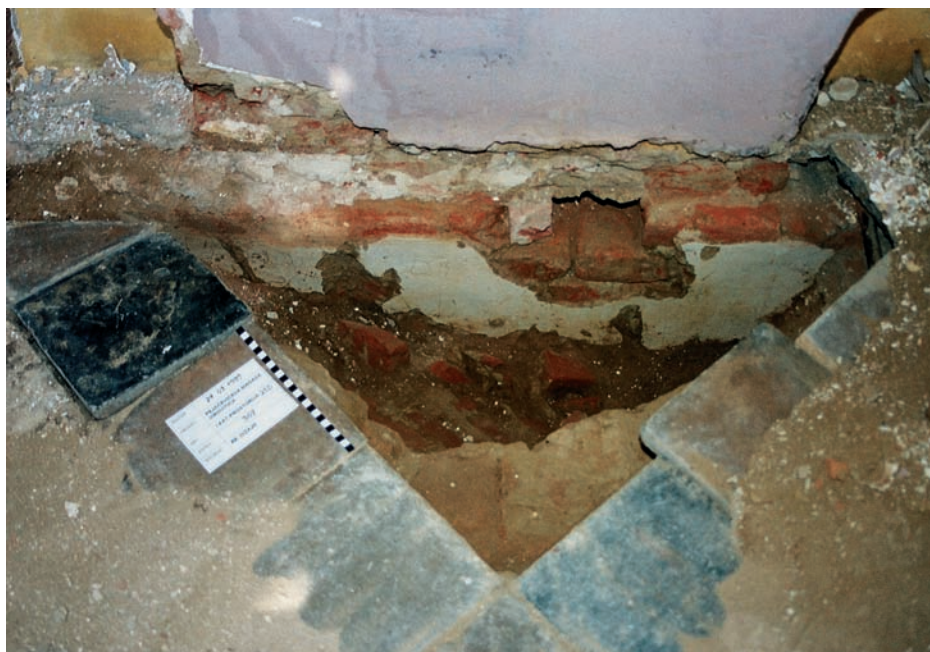
7. Palača Pejačević, konzervatorska istraživanja, sonda u podu hodnika na katu (svod trijema se naslanja na obojenu žbuku)

Pejačević Palace, conservation-related research, a probe in the floor of the corridor on the upper level (the vault of the porch is resting on painted plaster)

siguran pokazatelj da je on naknadno izgrađen.¹¹ Iste su sonde u zidu otkrile i utore za drvene grede, pa se sa sigurnošću može zaključiti da se u to vrijeme na dvorišnom pročelju nalazio drveni trijem.

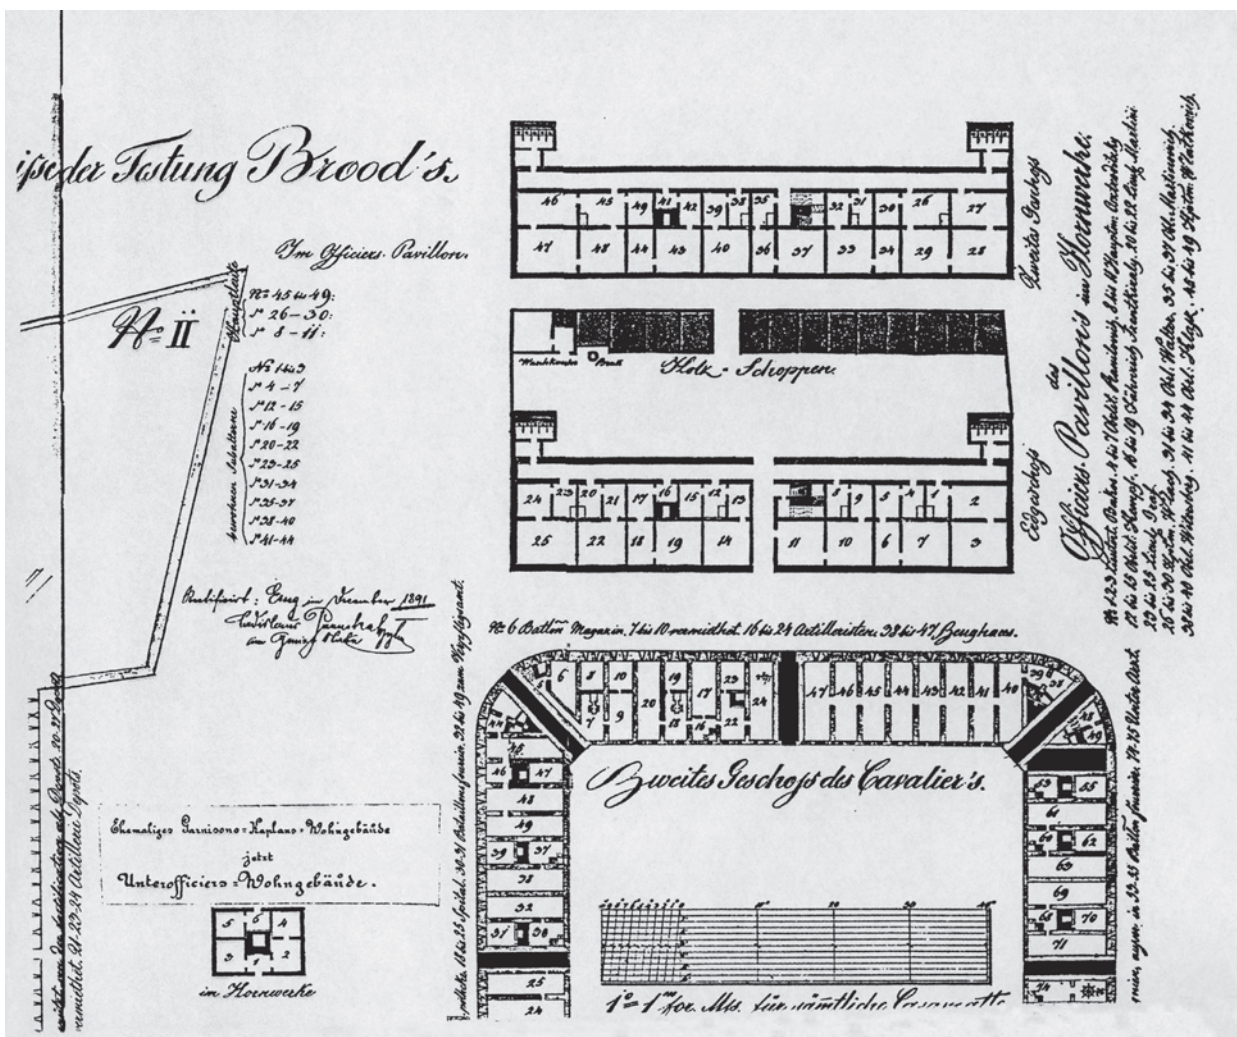
8. Detalj plana Tvrđave Brod prema stanju 1832. godine, s Časničkim paviljonom (izvornik u Ratnom arhivu u Beču)
Map of the Fortress Brod (detail), showing its state in 1832, with the Officers' Pavilion (Original is preserved at the Military Archives in Vienna)

Raspored prostorija u dvostrukom nizu koji s dvorišne strane prati hodnik nije nepoznat u vojnoj arhitekturi, a pojavljuje se u zgradama koje su služile za smještaj časnika i ureda, kao na primjer u tvrđavama Slavonski Brod ili Osijek (zgrada Glavne straže, Palača Generalata),¹⁷ koje se grade istodobno kada i zgrada današnje Palače Pejačević. Posebno bih istaknuo analogiju rasporeda prostorija na katu s onima u časničkom paviljonu Tvrđave Brod (sl. 8). Komparacija s časničkim paviljonom u Tvrđavi Brod, povijesni dokumenti, stilska analiza i analiza namjene, konzervatorska istraživanja, kao i sve prethodno navedene činjenice, potvrđuju tezu da je izvorna namjena ove građevine bila konjička vojarna.

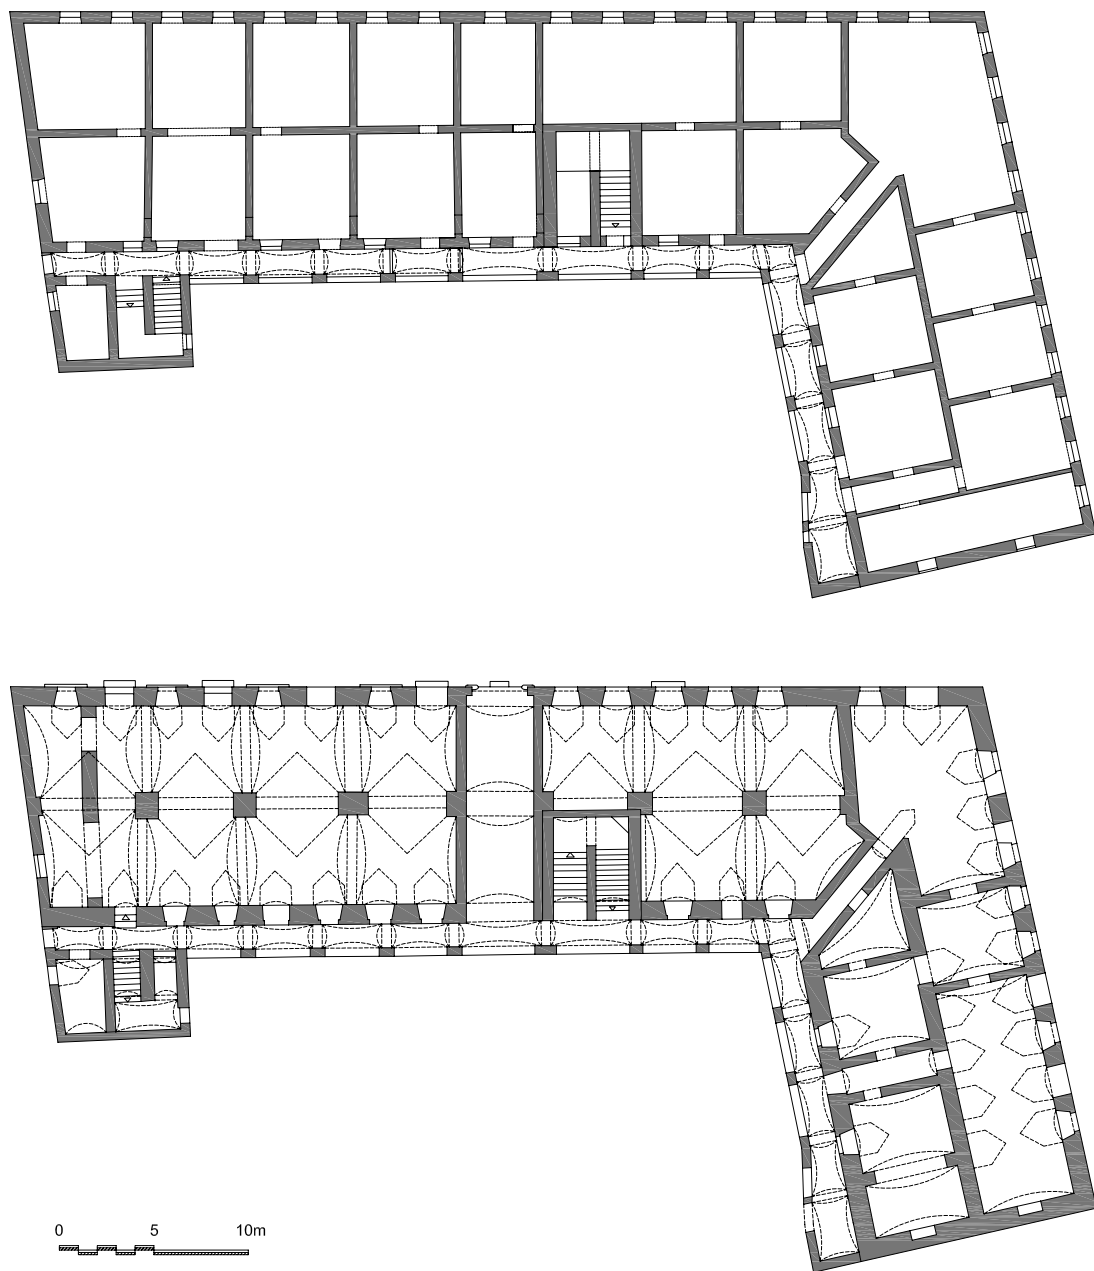
9. Palača Pejačević, tlocrt kata i prizemlja, rekonstrukcija II. faze izgradnje (arhitektonska snimka: Atelier X, grafička obrada Ivana Valjato-Vrus)
Pejačević Palace, ground plan of the upper and ground level, reconstruction of the 2nd building phase

Druga građevinska faza (sl. 9) obilježena je izgradnjom zidnoga trijema u prizemlju i hodnika na katu s dvorišne strane sjevernoga i istočnoga krila, stubišta s pomoćnim prostorijama kao zasebne građevine, odnosno novoga zapadnoga krila, te još jednog stubišta uz ulaznu vežu. Trijem u prizemlju otvara se prema dvorištu arkadama sa segmentnim lukovima. Rasponi lukova su kod većine otvora jednaki, a ispred veže i novog stubišta su veći. Trijem je nadsvođen češkim svodovima, koje razdvajaju pojasnice nad stubovima. On prolazi između novosagrađenoga i staroga krila, a ujedno ih i povezuje. Hodnik na katu otvarao se prema dvorištu velikim polukružnim prozorima, osim iznad veže i stubišta, gdje otvori imaju segmentne lukove, a bio je nadsvođen češkim svodovima, istim kao i trijem u prizemlju. Stubište u zapadnom krilu nadsvođeno je bačvastim svodom nad stubištem i češkim nad odmorištima, a prema ostacima može se sa sigurnošću zaključiti da je na isti način bilo nadsvođeno i stubište uz vežu. Veći i drugačije završeni otvori arkada u

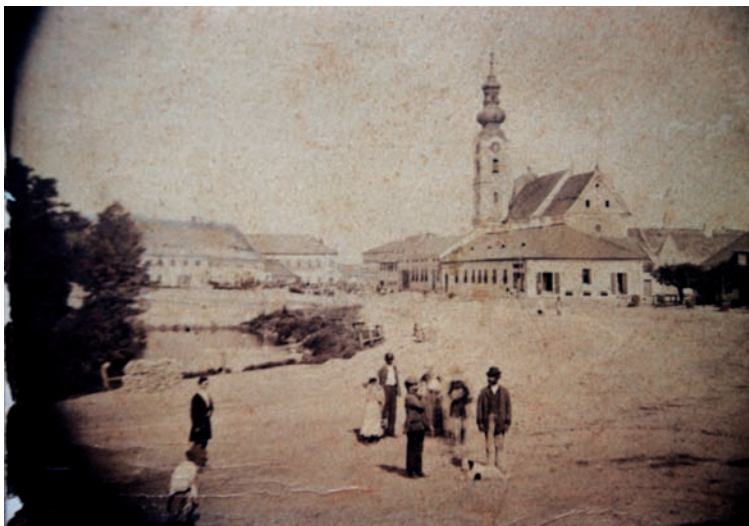
10. Virovitica, fotografija snimljena prije 1887. godine, Palača Pejačević je prva zgrada lijevo (Fototeka Gradskog muzeja Virovitice)

Virovitica, photograph taken before 1887; Pejačević Palace is the first building on the left (Photo-collection of the Municipal Museum of Virovitica)

(sl. 10). Ta fotografija poslužila nam je kao dokument na osnovi kojeg možemo zaključiti da je zgrada palače bila zatvorena prema ulici, a otvorena prema dvorištu. Prema trgu i ulici tada nije bilo drugih vrata osim veže, a sva vrata kao i arkade trijema i veliki lučni prozori hodnika na katu nalaze se na dvorišnoj strani. Pročelja zgrade nisu imala nikakve plastičke dekoracije, što nije uobičajeno za kasnobarokne gradske palače, jer su one tada u pravilu imale raščlanjena pročelja. Prozori u prizemlju, ali i na katu, bili su mali i

dimenzijama više odgovarali 17. nego kraju 18. stoljeća. Visina prostorija na katu bila je mnogo niža nego danas i preniska za kasno osamnaestostoljetno poimanje stambenih prostorija vlasnika palače. Spomenute oblikovne karakteristike govore da današnja palača izvorno nije bila građena za tu namjenu.

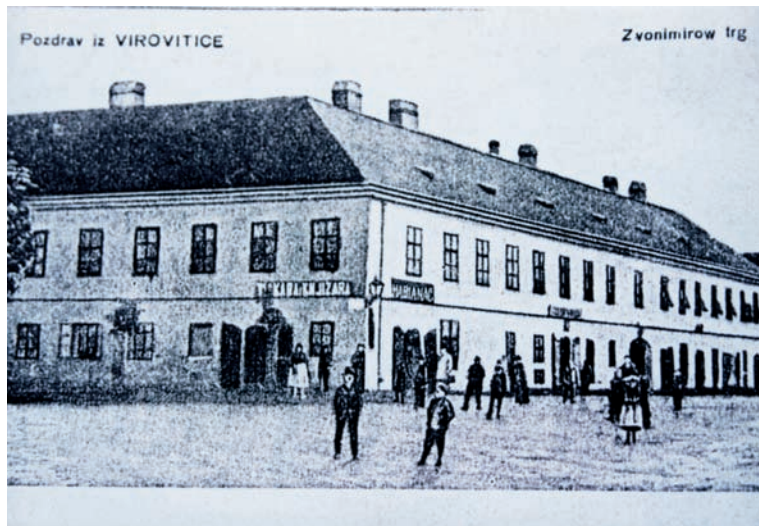
11. Virovitica, razglednica s kraja 19. stoljeća (Fototeka Gradskog muzeja Virovitice)

Virovitica, late 19th-century postcard (Photo-collection of the Municipal Museum of Virovitica)

Promjene na vanjštini građevine u tom razdoblju zabilježene su na fotografijama i razglednicama s kraja 19. i početka 20. stoljeća (sl. 10, 11 i 12). Iz njih saznajemo da su pročelja nakon preuređenja i dogradnje kata u prizemlju sačuvala izvorne prozorske otvore sve do 1911. godine, da su vrata mijenjala svoje položaje, te se vide njihove točne pozicije, i da je kat ostao nepromijenjen sve do današnjih dana. Sve navedene promjene dogodile su se radi prilagođavanja građevine novoj namjeni i potvrđuju tezu kako je za oblikovanje arhitektonskog prostora presudna njegova namjena,

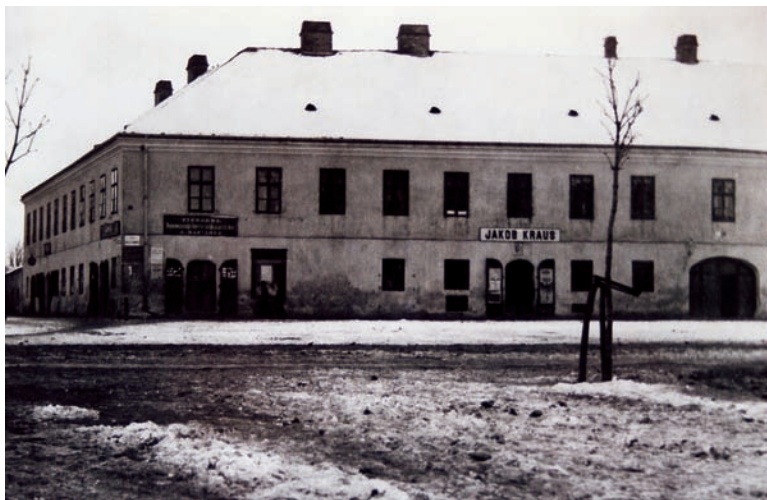
12. Palača Pejačević, fotografija iz 1904. godine (Fototeka Gradskog muzeja Virovitice)

Pejačević Palace, photograph from 1904. (Photo-collection of the Municipal Museum of Virovitica)

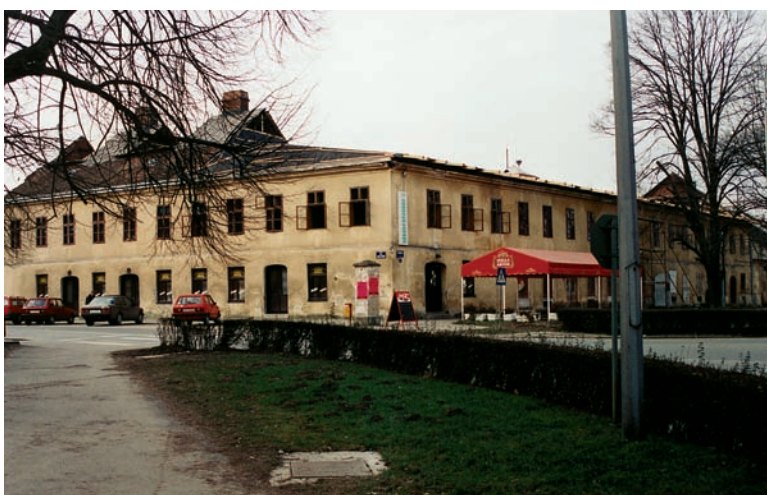
13. Palača Pejačević, fotografija iz 1999. godine, dio sjevernog pročelja (foto: A. Hundić, 1999.)

Pejačević Palace, photograph from 1999, part of the northern façade

četiri izloga na mjestima gdje su se prije nalazili prozori na istočnom dijelu sjevernoga pročelja (sl. 13). Svi zahvati izvedeni u tom razdoblju, a posebno infrastrukturni radovi, obavljeni su mimo bilo kakvih pravila struke i svi se mogu okarakterizirati kao devastacija objekta. Na kraju, uslijed loših instalacija 1997. godine planuo je i izgorio krov iznad sjevernoga krila, a zgrada je na katu pretrpjela velika oštećenja (sl. 13, 14 i 15). U takvu smo je stanju i zatekli.
