**Diana Vukičević-Samaržija**

## Tri priloga istraživanju sakralne gotičke arhitekture u Slavoniji

Izvorni znanstveni rad – *Original scientific paper*

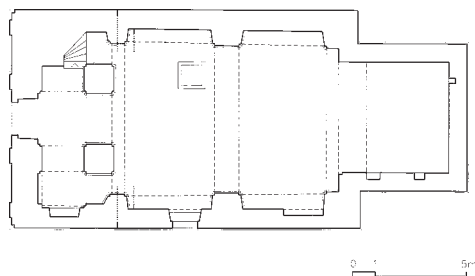
Mala Črešnjevica, Sv. Martin, tlocrt (arh. crtež: M. Stepinac, prema nacrtu iz elaborata za obnovu)

*Mala Črešnjevica, St. Martin, plan*

Danas se gotovo u potpunosti može raspoznati srednjovjekovna crkva, njezin tlocrtni tip, dimenzije te broj i karakter svijetlih otvora. Izvorna crkva sv. Martina, građena opekom, jednobrodna je dobro orijentirana gotička građevina s užim i nižim kvadratnim svetištem. Svetište je, zacijelo, kao i kod srodnih građevina kontinentalne Hrvatske, bilo svodeno. Također je prema komparativnim primjerima moguće zaključiti da je brod bio pokriven tabulatom. Na vanjskom zidnom plaštu, koji je bez žbuke, i na mjestima u unutrašnjosti gdje je žbuka skinuta jasno se čitaju građevna obilježja izvornog objekta i naknadne promjene. Na vanjskim plohamajužnog i sjevernog zida broda vidi se sljubno mjesto srednjovjekovnog i baroknog ziđa. Sjeverozapadni i jugozapadni kutovi broda u izvornom formatu naziru se i u unutrašnjosti, a položaj pročelnog zida srednjovjekovnog objekta potvrđen je i u ostacima temeljnih struktura. Time je određen format srednjovjekovne crkve. Luk na unutarnjem zapadnom dijelu južnog uzdužnog zida broda trag je svodne konstrukcije koja je nosila srednjovjekovno pjevalište. Prilagodбом crkve za istočni pravoslavni obred 1722.–1723. godine<sup>12</sup> na građevinama se nisu dogodile znatnije strukturalne promjene, iako se prema podacima iz arhiva Zagrebačko-ljubljanske eparhije navodi da je to godina izgradnje crkve. Kako je gornja ljuska propala, najvjerojatnije su tada iznivelirani i nadozidani perimetralni zidovi. Analizom ziđa i vrste žbuke utvrđeno je da su zidovi broda i apside povišeni za približno 120 cm. Najveće promjene dogodile su se 1763. godine. Crkva je tada produljena prema zapadu, gdje je izgrađeno novo pjevalište, nad kojim se nalazi toranj. Tada je crkva još bila pokrivena tabulatom, a kasnobarokno svodovlje oslonjeno

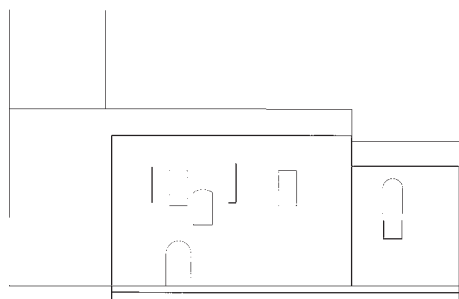
Mala Črešnjevica, Sv. Martin, pogled na južni i istočni zid, ubilježeni nalazi izvornih otvora (arh. crtež: M. Stepinac, prema nacrtu iz elaborata za obnovu)

*Mala Črešnjevica, St. Martin, view of the south and east wall, registered findings of the original openings*

Promatranjem južnog vanjskog zida moguće je jasno razabrati izvornu visinu zidova crkve (sačuvanu do iznad prozora). Najviše se ističu kvadratni prozorski otvori s metalnim rešetkama iz novijeg vremena. Njihovim probojem najviše su oštećeni izvorni prozori, od kojih su dva djelomično sačuvana. Istočniji prozor sačuvao je prozorsku klupčicu i istočni dio skošenja prozorske niše do pete luka. Na istoj visini nalazi se i zapadniji prozor, koji je osvjetljavao gotičko pjevalište, zazidan u baroku. Sačuvao je u obrisu potpuni nadvoj luka, a u zapadnoj reški visinu i vanjski luk prozorske niše. Na zidu nije moguće očitati mjesto izvornog južnog ulaza. Arheološkim istraživanjem iz 2001. godine<sup>13</sup> određena je stara razina poda (za 40 cm niža od zatečene), a pronađene strukture na mjestu današnjeg portala u unutrašnjosti interpretirane su kao ostatak stubišta od zidane opeke.<sup>14</sup> Gotičko popločenje može se ustanoviti u svetišnom dijelu. Arheološka istraživanja iz 2002. godine utvrdila su čak dvije starije podnice.<sup>15</sup> Na svetištu su prepoznatljivi položaji i širina južnog te dva istočna prozora, kao i prozorska klupčica, tlocrt i profilacija prozorskih niša na istočnom zidu. Na južnom zidu svetišta donji dio prozorskog otvora bio je čitljiv u tragu. Prema tim podacima restaurirana su danas sva tri prozora. Crkva na sjevernoj strani nije imala otvora.

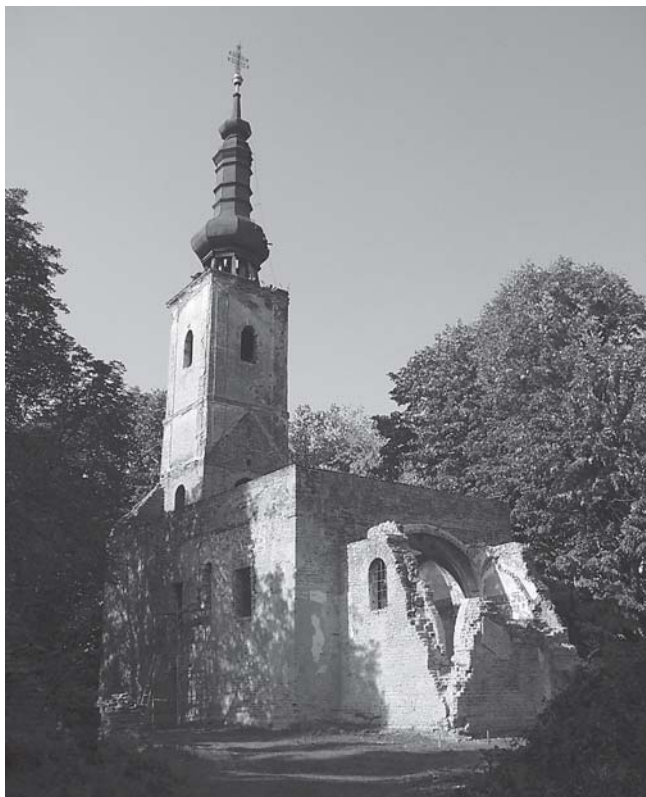
Mala Črešnjevica, Sv. Martin, pogled na svetište prije restauracije (foto: T. Tkalčec)

*Mala Črešnjevica, St. Martin, view of the sanctuary before the restoration*

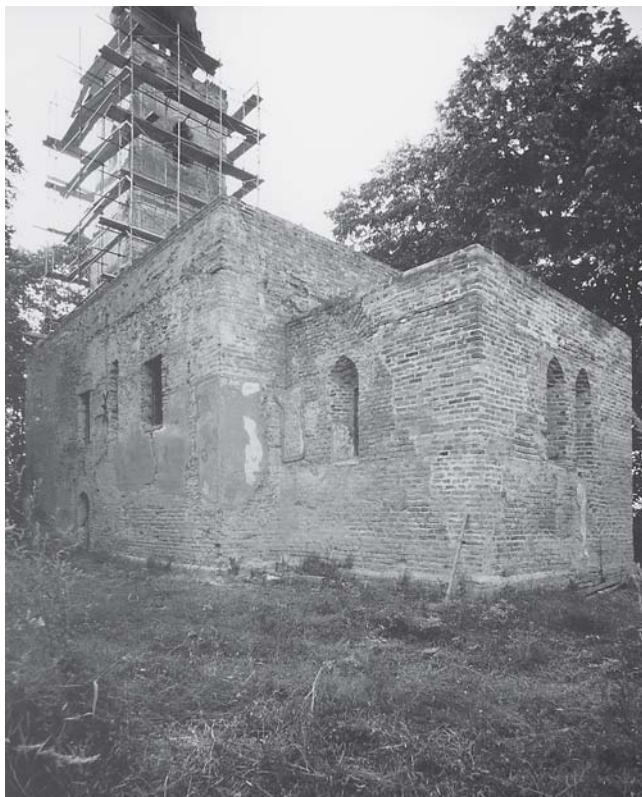
Mala Črešnjevica, Sv. Martin, pogled na svetište (foto: M. Drmić)

*Mala Črešnjevica, St. Martin, view of the sanctuary*

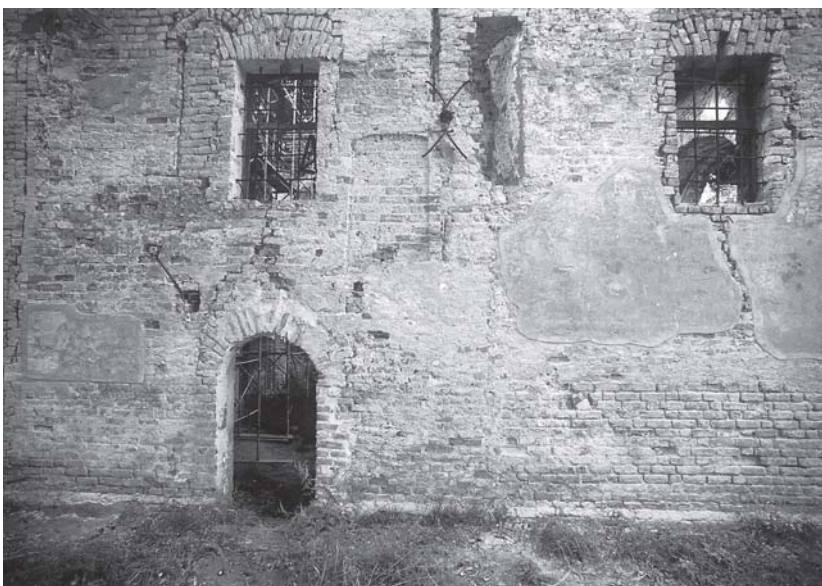
Mala Črešnjevica, Sv. Martin, pogled na južni zid broda (foto: M. Drmić)

*Mala Črešnjevica, St. Martin, view of the south wall of the nave*

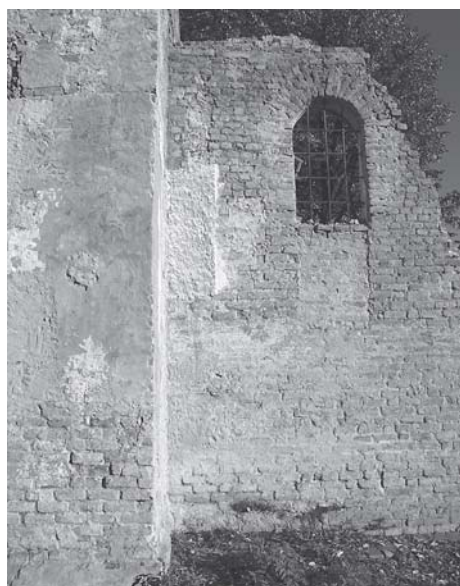
Mala Črešnjevica, Sv. Martin, pogled na južni zid svetišta prije restauracije (foto: T. Tkalčec)

*Mala Črešnjevica, St. Martin, view of the south wall of the sanctuary before the restoration*

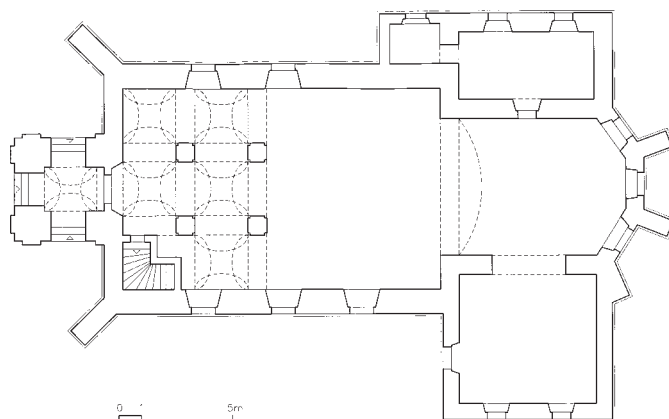
Viljevo, Sv. Andrija, tlocrt (arh. crtež: M. Stepinac, prema arhivskom nacrtu)

*Viljevo, St. Andrew, plan*

Građevina je u svojoj unutrašnjosti sačuvala temeljne proporcije – dužinu i širinu – dok je u elevaciji i načinu osvjetljenja znatno izmijenjena. Njezino svetište ima oblik pravilnog poligona projektiranog prema osmerokutu, a izduženi brod svojim se proporcijama približava sikstonu,<sup>20</sup> što grafički dokumentira i tlocrt crkve s kraja 19. stoljeća.

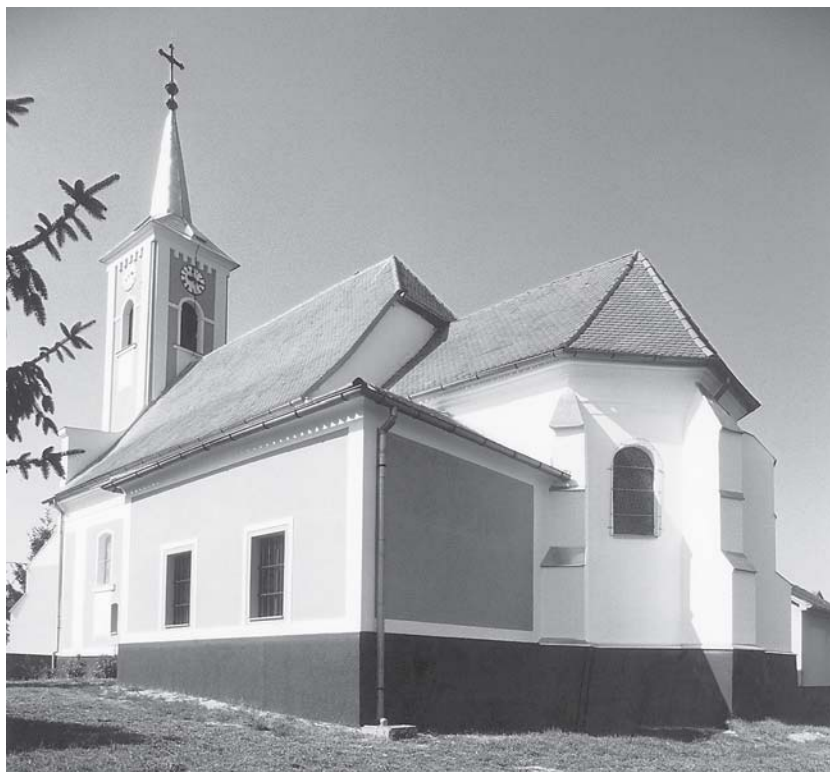
Viljevo, Sv. Andrija, pogled na svetište (foto: M. Drmić)  
*Viljevo, St. Andrew, view of the sanctuary*

Današnji izgled gotičke crkve sv. Andrije rezultat je niza građevinskih zahvata provedenih tijekom 18. i 19. stoljeća. Izrazito su uočljive pregradnje 19. stoljeća, kad je sagrađen kor (1837.),<sup>18</sup> oratorij s južne strane svetišta (1846.),<sup>19</sup> preoblikovana sjeverna sakristija i promijenjeno nadsvođenje svetišta. Zidni plašt izvorne građevine, koji određuje njezin prostor i tlocrt, sačuvan je gotovo u potpunosti. Njezina tipologija jednobrodne građevine s užim i nižim poligonalnim svetištem s kontraforima određuje je kao gotičku crkvu. Karakter srednjovjekovnog prostora ponajbolje je sačuvan u svetištu, koje na svojim vanjskim uglovima poligona ima stupnjevane kontrafore.

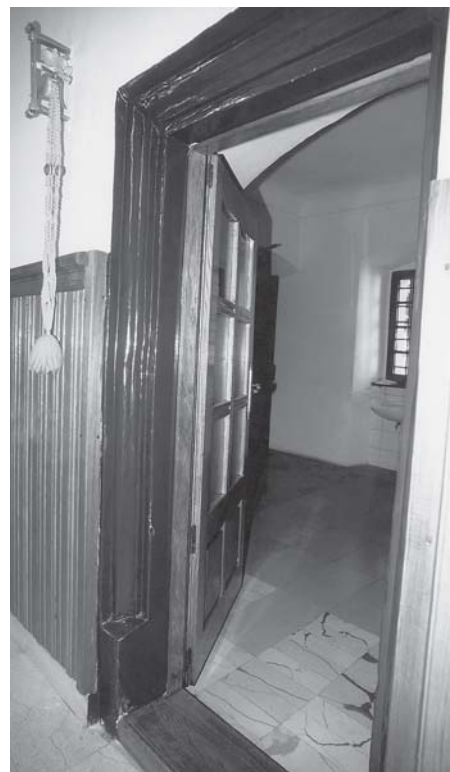
Viljevo, Sv. Andrija, ulaz u sakristiju (foto: M. Drmić)  
*Viljevo, St. Andrew, sacristy entrance*

Gotička sakristija bila je prislonjena uz sjevernu stranu svetišta. Njezin je oblik promijenjen. Produljivana je prema istoku, te je tom prilikom uklonjen sjeveroistočni kontrafor. U prigradenoj prostoriji, uz zapadni zid sakristije, sačuvan je ostatak gotičkog podzida (sokla) broda crkve. Okvir vrata kojima se pristupa u sakristiju četvrtastog je oblika, ukrašen gotičkom profilacijom s izraženim središnjim štapom. Profilacija je pokrivena slojevima boje, te nije sasvim jasno čitljiva.

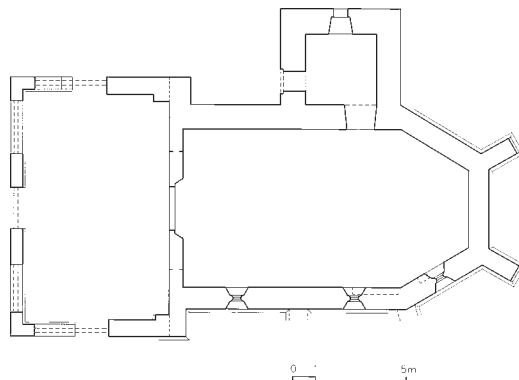
Kobaš, Bl. Djevica Marija, tlocrt (arh. snimak: D. Stepinac)  
*Kobaš, the Blessed Virgin Mary, plan*

Prema dosadašnjim saznanjima crkva na groblju<sup>25</sup> u Kobašu ostatak je, tj. poligonalno svetište s potpornjacima, veće gotičke crkve iz 15. stoljeća.<sup>26</sup> Trijumfalni luk koji se i ranije nazirao na zidu zapadnog pročelja pokazuje da je crkva bila dvoprostorna, tj. da je imala brod i svetište. Širina broda može se pretpostaviti prema sačuvanim zidovima ramena crkve.

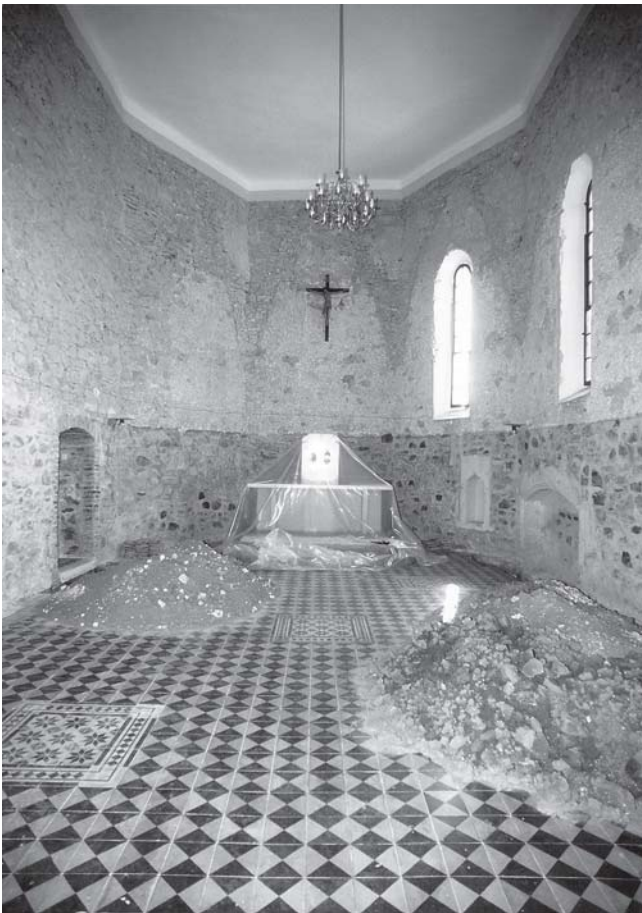
Kobaš, Bl. Djevica Marija, pogled sa sjeverozapada (foto: M. Drmić)  
*Kobaš, the Blessed Virgin Mary, north-west view*

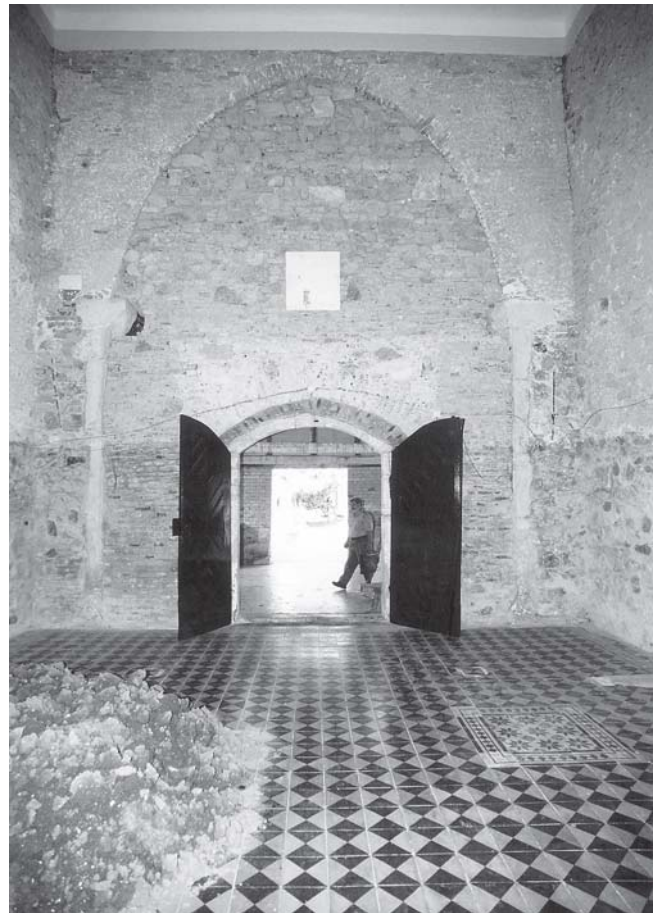
Kobaš, Bl. Djevica Marija, pogled prema trijumfalnom zidu (foto: M. Drmić)  
*Kobaš, the Blessed Virgin Mary, view of the triumphal wall*

Trijumfalni luk sastoji se od spomenutog šiljatog luka jednostavnog profila od opeke i klesanih dijelova. Klesani dijelovi polustupova sačuvani do pete luka profilirani su s tri štapa, od kojih je najistaknutiji srednji (u presjeku tri četvrtine kruga). Kapiteli luka nisu savim jednaki. Klesani su iz kamena osnovnog oblika kvadra. Neoblikovani dio ugrađen je u zid. Dio okrenut prema prostoru ima oblik obrnute krnje piramide. Abak je pravokutan, a dvoslojni prsten u donjem dijelu sastoji se od trbušastog dijela, koji prati poligonalnu profilaciju, i ravnog dijela, preklesanog i prilagođenog prijelazu na štap profilacije polustupa. I prednja je strana kapitela, koja se nalazi u ravnini zida, preklesana. Karakteristika profila vrpce *snažnog utora* dobro je vidljiva na južnom kapitelu s unutarnje strane. Tri stranice kapitela ukrašene su plitkim reljefom, klesanim cvijetom i rozetama. Sjeverni kapitel s vanjske strane u pogledu iz broda ukrašen je heraldičkim štitom. Na zidu trijumfalnog luka čitljive su građevinske promjene: u donjem dijelu uz pobočne zidove način slaganja kamena sličan je onome u ostalim zidovima svetišta, a konstrukcija samog luka (jednostavnog profila) kao i zid nad lukom (od pete luka naviše) građeni su opekom. Prestankom funkcioniranja broda, tj. kada svetište postaje crkvom, otvor luka zapunjen je zidom od mješovitog materijala.

Čini se da je još prije tog zahvata zid trijumfalnog luka bio znatno oštećen, vjerojatno u trenutku kada je propalo izvorno nadstvođenje. Početkom 16. stoljeća ponovno je sazidan sam luk i nad njim zid od opeke, što se može primijetiti prema sljubnom mjestu zapadnog i uzdužnih zidova. Tada su presloženi i klesani dijelovi polustupova trijumfalnog luka, pri čemu je sekundarno ugrađen preklesani kapitel 14. stoljeća.

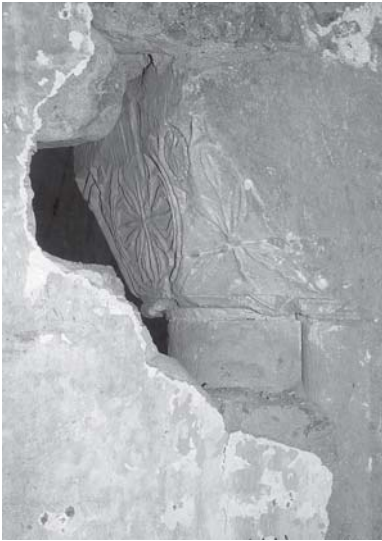
Kobaš, Bl. Djevica Marija, južni kapitel trijumfalnog luka, vanjska strana (foto: M. Drmić)

*Kobaš, the Blessed Virgin Mary, the south capital of the triumphal arch, outer side*

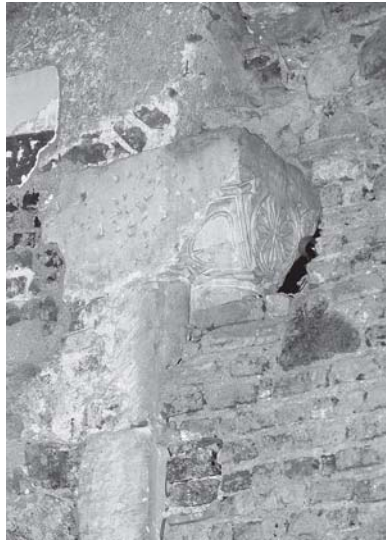
Kobaš, Bl. Djevica Marija, južni kapitel trijumfalnog luka, unutarnja strana (foto: M. Drmić)

*Kobaš, the Blessed Virgin Mary, south capital of the triumphal arch, inner side*

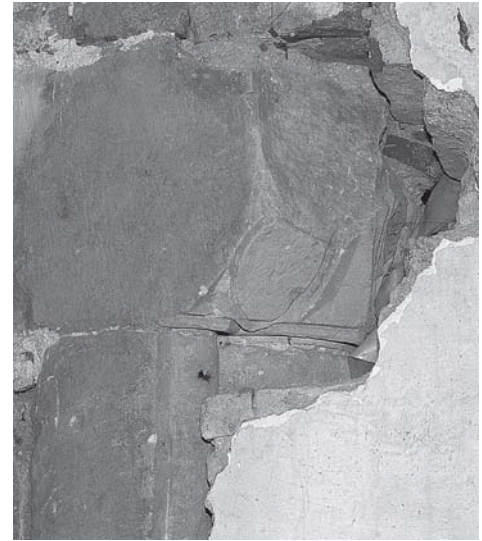
Kobaš, Bl. Djevica Marija, sjeverni kapitel trijumfalnog luka (foto: M. Drmić)

*Kobaš, the Blessed Virgin Mary, north capital of the triumphal arch*

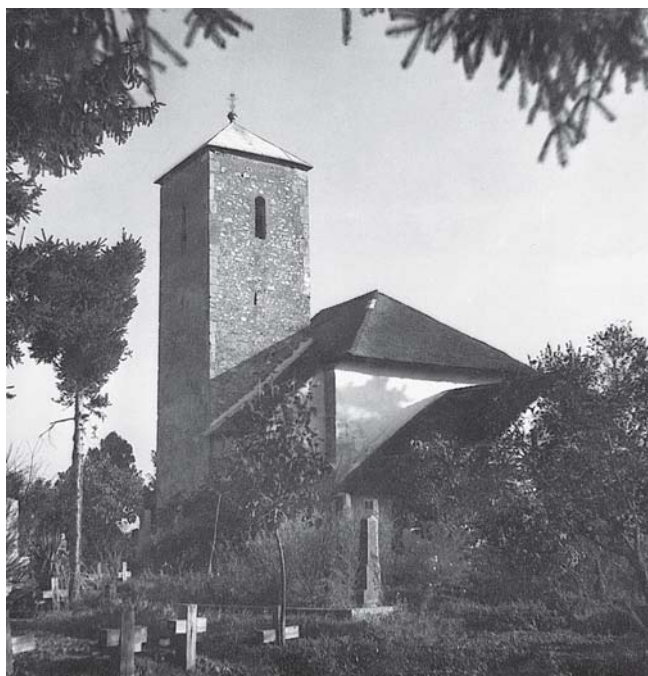
Kobaš, Bl. Djevica Marija, sjeverna strana 1951. godine (foto: Z. Vucelić, Ministarstvo kulture, Zavod za kulturu, Fototečna služba)  
*Kobaš, the Blessed Virgin Mary, north side in 1951*

Predvorje je građeno 1702. godine,<sup>27</sup> a današnji toranj na sjevernoj strani sagrađen je 1958. godine. Prema sačuvanoj dokumentaciji u fototeci i dokumentaciji Zavoda za kulturu Ministarstva kulture (nekadašnji Konzervatorski zavod NRH) u Zagrebu izvorni toranj bio je 1951. godine teško oštećen. Zavod je dao preporuku da se toranj obnovi točno prema prijašnjem stanju i najstrože zabranio odnošenje urušenog materijala.<sup>28</sup> Prema očevitu<sup>29</sup> i onodobnim fotografijama vidi se da je toranj zapravo bio urušen. Godine 1952. godine bili su sačuvani dijelovi donje nadsvođene prostorije, zid uz apsidu i donji dio istočnog zida. Također se vidi noviji aneks, koji je bio prigraden uz sjevernu stranu crkve. Prema fotografijama iz 1953. godine možemo utvrditi i da se na prvoj etaži istočne strane tornja nalazio pravokutan prozor plitke profi-

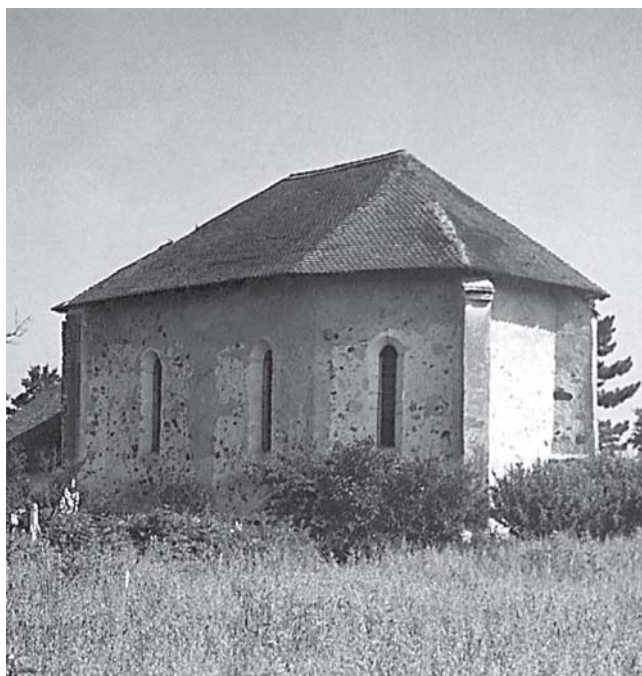
Kobaš, Bl. Djevica Marija, pogled s jugoistoka 1953. godine (foto: V. Brađač, Ministarstvo kulture, Zavod za kulturu, Fototečna služba)  
*Kobaš, the Blessed Virgin Mary, south-east view in 1953*

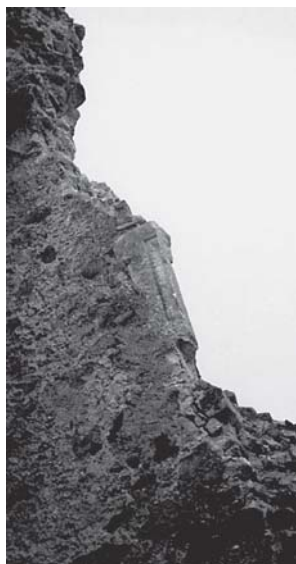
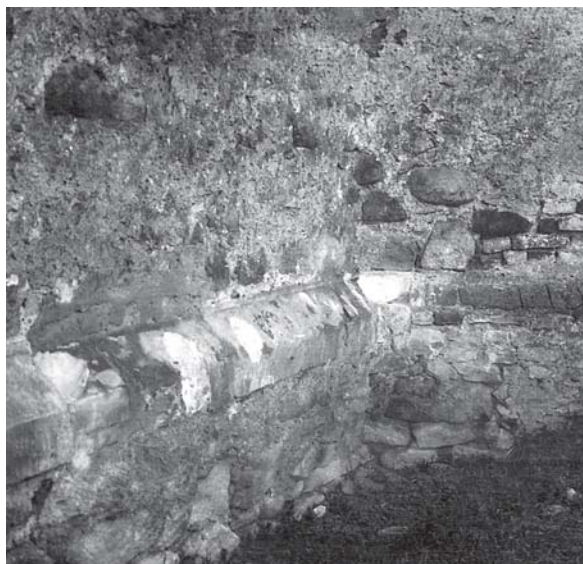
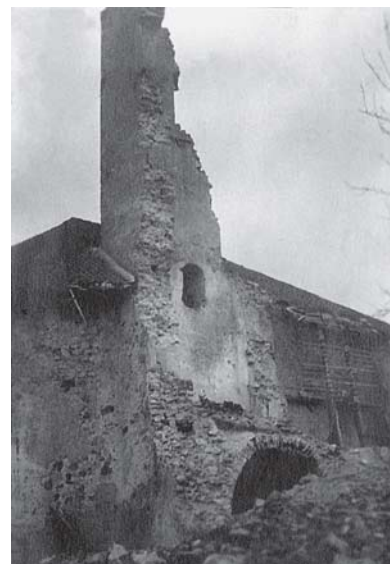
Kobaš, Bl. Djevica Marija: a) zvonik, 1953; b) sokl na spoju svetišta i tornja, 1953; c) zvonik, 1952. (foto: G. Jurišić i K. Petrović, Ministarstvo kulture, Zavod za kulturu, Fototečna služba)

*Kobaš, the Blessed Virgin Mary: a) belfry, 1953; b) pedestal on the junction of the sanctuary and the belfry, 1953; c) belfry, 1952*

lacije, identične onoj koja se danas može očitati na fragmentu portala ugrađenom u temelje zidova tornja. Ruševina tornja nije popravljena, već je sasvim srušena,<sup>30</sup> a na istom je mjestu sa starim građevnim materijalom prema starim fotografijama sagrađena replika gotičkog tornja. Istom prigodom popravljena je i crkva: *zalivene fuge*, te obnovljen podzid.
