## Nada Grujić

# Ljetnikovac Stay-Kaboga u Rijeci dubrovačkoj – rezultati istražnih radova provedenih 1993. godine

Izvorni znanstveni rad – Original scientific paper  
predano 22. 10. 1996.

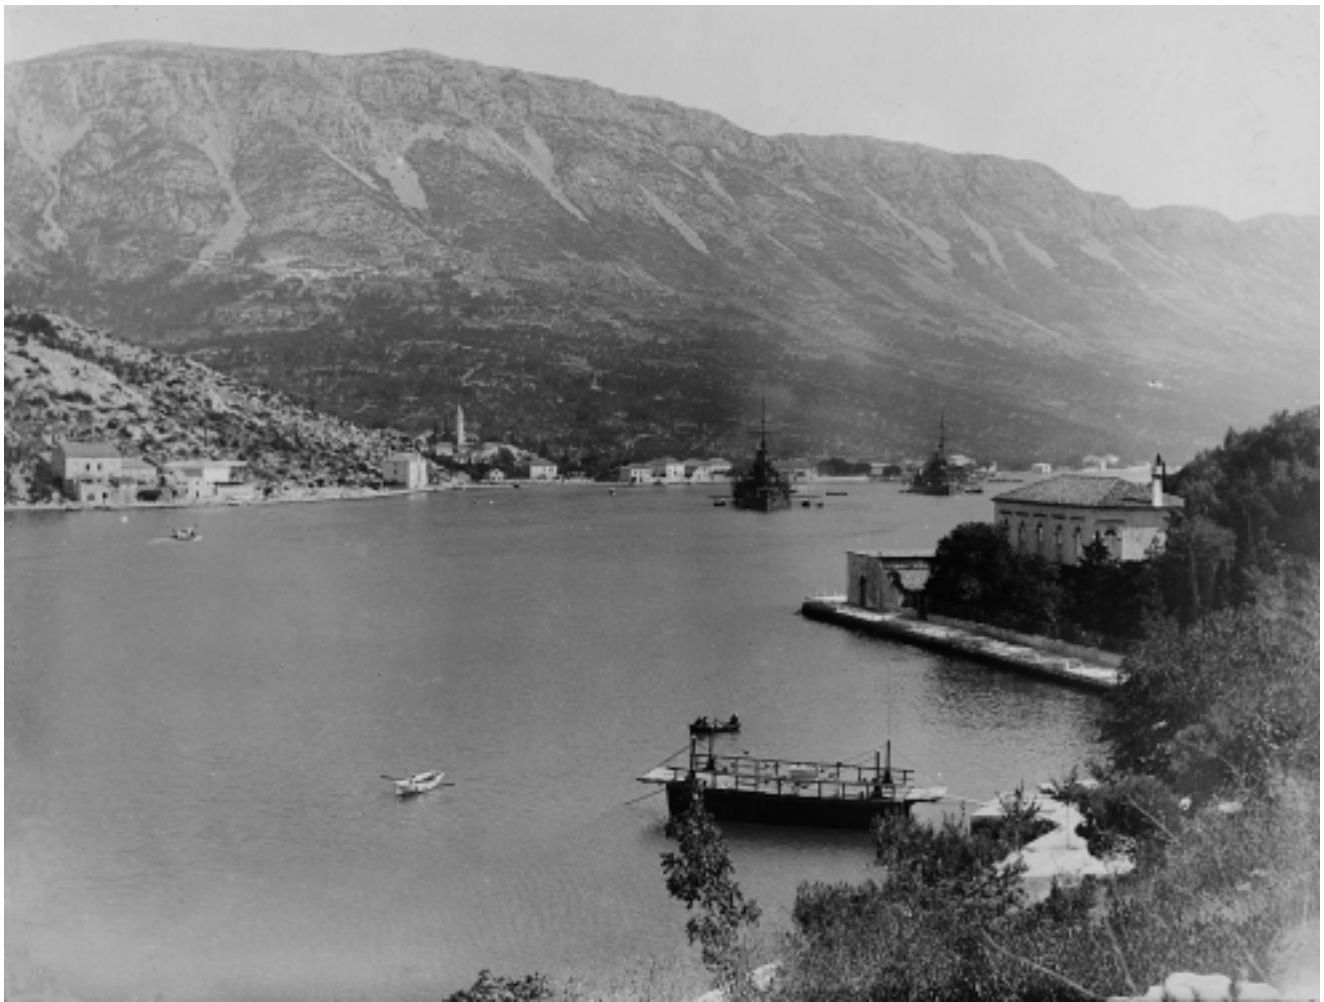
Ljetnikovac Stay-Kaboga, fotografija s početka XX. stoljeća (vl. M. Ercegović)  
*Villa Stay-Kaboga, photograph from the beginning of the twentieth century*

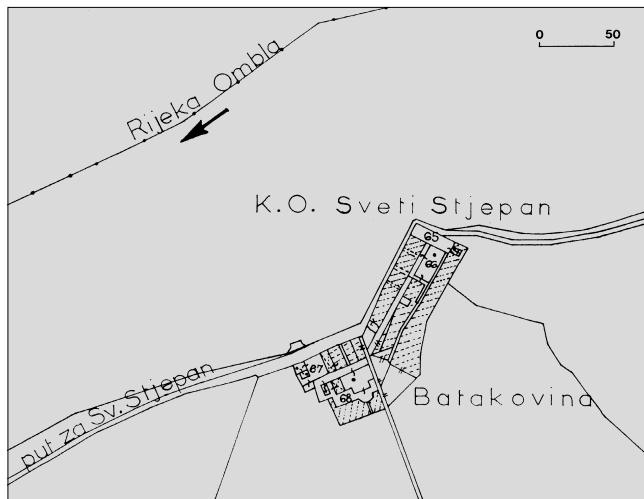
1. Katastarska karta iz 1838. godine  
1. Land registry map 1838

Nešto više podataka poznato je iz novije povijesti. Degradaciju ljetnikovca i njegove neposredne okolice, koja je u stotinjak posljednjih godina ubrzana do katastrofalnih razmjera, dokazuju: katastarska karta iz 1838. godine, stare fotografije i arhitektonske snimke, a nekim smo događajima, nažalost, i sami bili svjedocima.

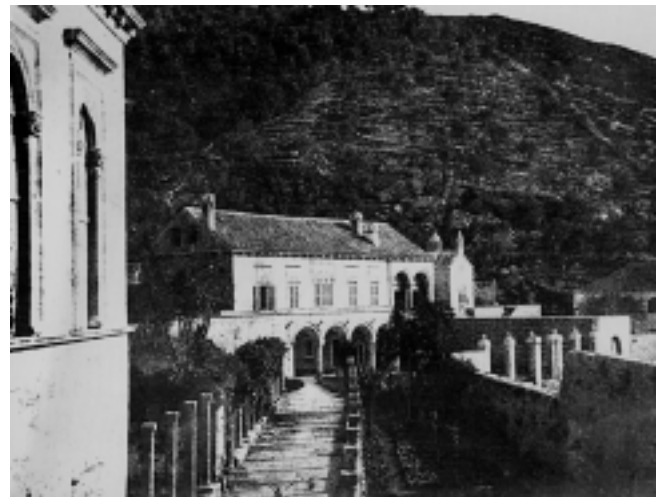
2. Vrt ljetnikovca Stay i ljetnikovac Bunić-Kaboga (fotografija iz druge polovice XIX. stoljeća)  
2. The garden of Villa Stay and Villa Bunić-Kaboga (photograph from the second half of the nineteenth century)

Fotografija snimljena u drugoj polovici XIX. stoljeća (sl. 2) pokazuje da je vrt prema Rijeci izvorno bio ograđen visokim zidom koji se prema susjednom Kaboginom ljetnikovcu već stepenasto snizuje.<sup>6</sup> Vrt je imao šetnicu omeđenu kamenim stupovima za odrinu; šetnica je od bočne južne fasade Stayeva ljetnikovca ranije vodila do zida koji ga je dijelio od susjednog Bunićeva; kad su oba ljetnikovca postala posjedom porodice Kaboga, granični zid je srušen i njihovi vrtovi spojeni.

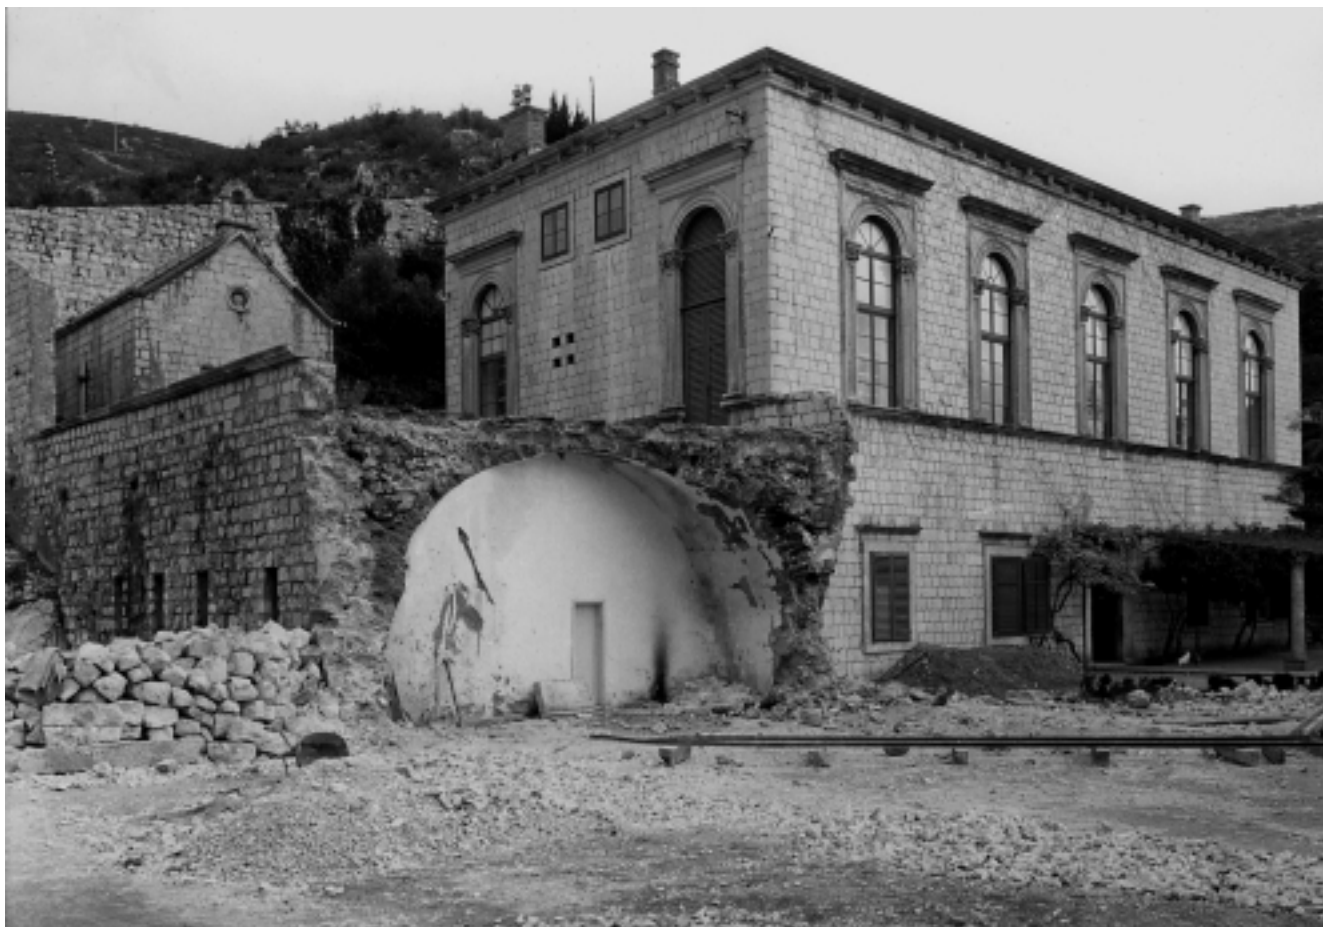
4. Ljetnikovac Stay 1963. godine (snimio Krešimir Tadić)

4. The Stay villa in 1963 (photo Krešimir Tadić)

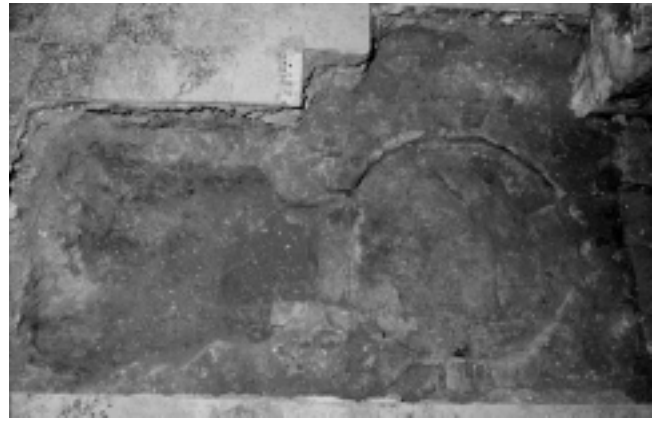
8. Kružna struktura u prizemlju (prostorija 4, snimila Višnja Bralić)

8. *Circular structure on the ground floor (room 4, photo Višnja Bralić)*

nih naliča pokazao se profilirani okvir. Utvrđen je pravac kanala kojim je voda dotjecala u pilo.<sup>20</sup> U južnoj začelnoj prostoriji (4) otkriven je izvorni oblik kamina, a pred njim je ispod recentnog poda pronađeno kameno popločenje i u njemu kružna struktura od opeke s odvodnim kanalom (sl. 8). Ta je prostorija mogla služiti kao kupaonica.<sup>21</sup> U južnoj pročelnoj prostoriji (5) utvrđena je izvorna razina poda, niža za dvije stube od sadašnjeg betonskog (sl. 9).<sup>22</sup>

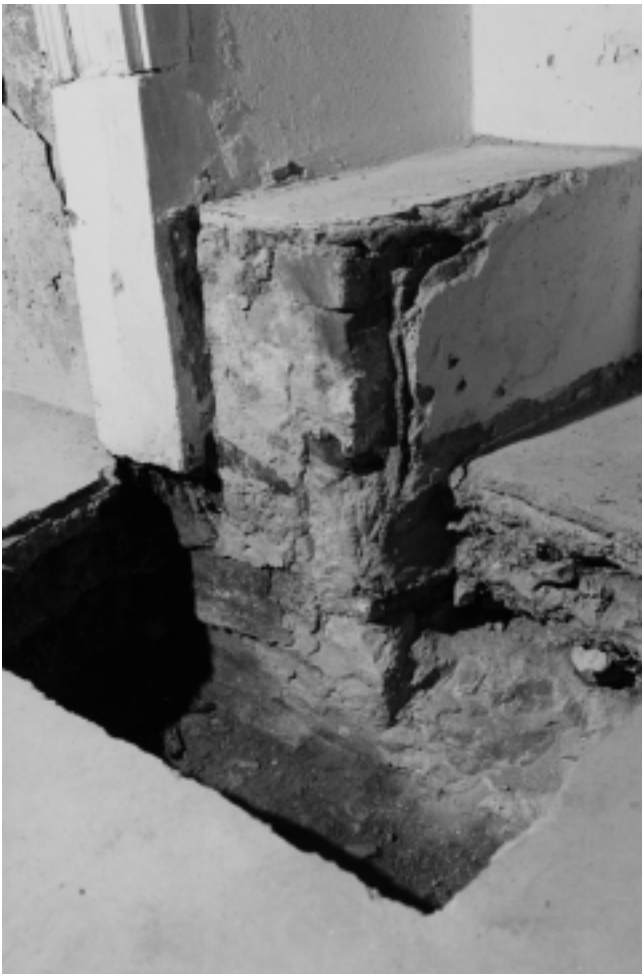
7. Prozorska klupica u prizemlju (prostorija 5, snimila Višnja Bralić)

7. *Window seat on the ground floor (room 5, photo Višnja Bralić)*

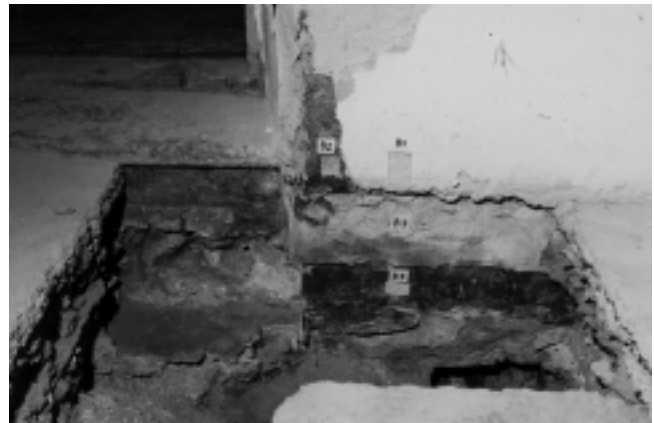
9. Izvorna razina poda u prizemlju (prostorija 5, snimila Višnja Bralić)

9. *Original floor level on the ground floor (room 5, photo Višnja Bralić)*

22 Gornja kamena stuba sačuvana je pod kulirom, ostale samo u otisku. Izvorna razina poda ponovljena je i teracom s početka XX. stoljeća. Novim slojem betona izjednačena je visina poda u ovoj prostoriji s visinom odmorista u stubištu.

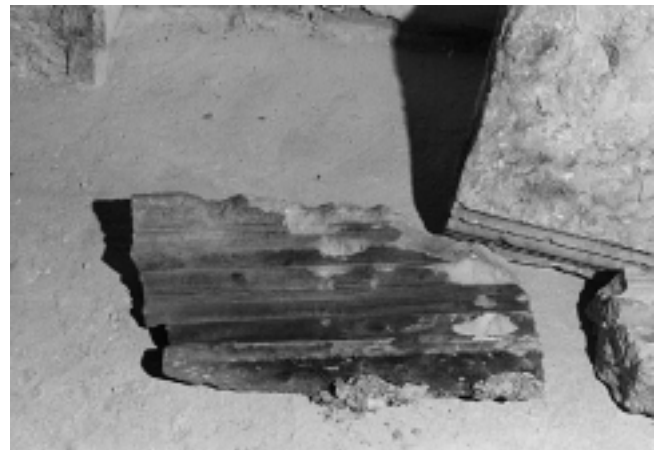
11. Fragmenti nađeni u zapuni kamina (prostorija 3, snimila Višnja Bralić)

11. Fragments found in rubble after uncovering the fireplace (room 3, photo Višnja Bralić)

kamin; po obliku zapune i brojnim fragmentima okvira iskorištenim za ispunu ložišta proistječe da je bio pravokutni s profiliranim pilastrima i istaknutim profiliranim vijencem (sl. 11, 12).<sup>28</sup> U nasuprotnoj prostoriji (4), s obzirom na iste dimenzije i zrcalni položaj – kako otvora zidnog ormara (sl. 13), tako i kamina (sl. 14, 15) – pretpostavljamo da su imali i jednako oblikovane okvire.<sup>29</sup>

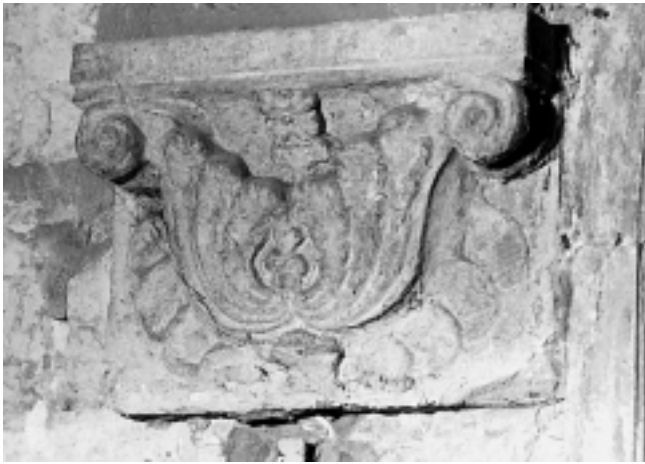
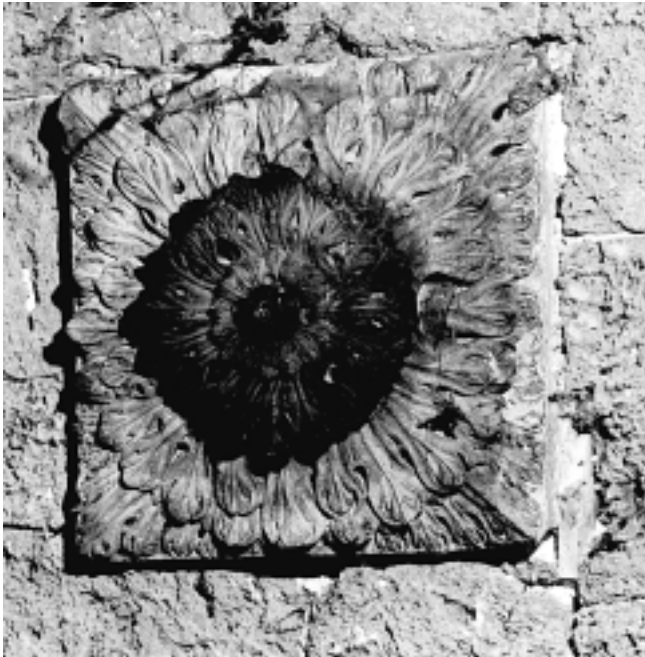
23. Svod dvorane u prizemlju, konzola (a) i zaglavni kamen (b) (snimila Višnja Bralić)

23. Vault of hall on the ground floor, console (a) and keystone (b) (photo Višnja Bralić)

Supostojanje u istom prostoru različitih profilacija te klasičnih i neklasičnih elemenata prihvatljiviji su, međutim, kao izraz vremena u kojem su klesari ovladali velikim brojem motiva, primjenjujući ih slobodno i bez osjećaja da bi bili u neskladu.<sup>44</sup> Svodovi prostorija u prizemlju upiru se o konzole ukrašene listovima i volutama, koje nisu sve jednako oblikovne, a četvr-

taste kamene ploče na tjemenu svodova variraju temu cvijeta na različite načine (sl. 23 a, b). Okviri vrata, prozora, kamina i zidnih ormara različito su profilirani.

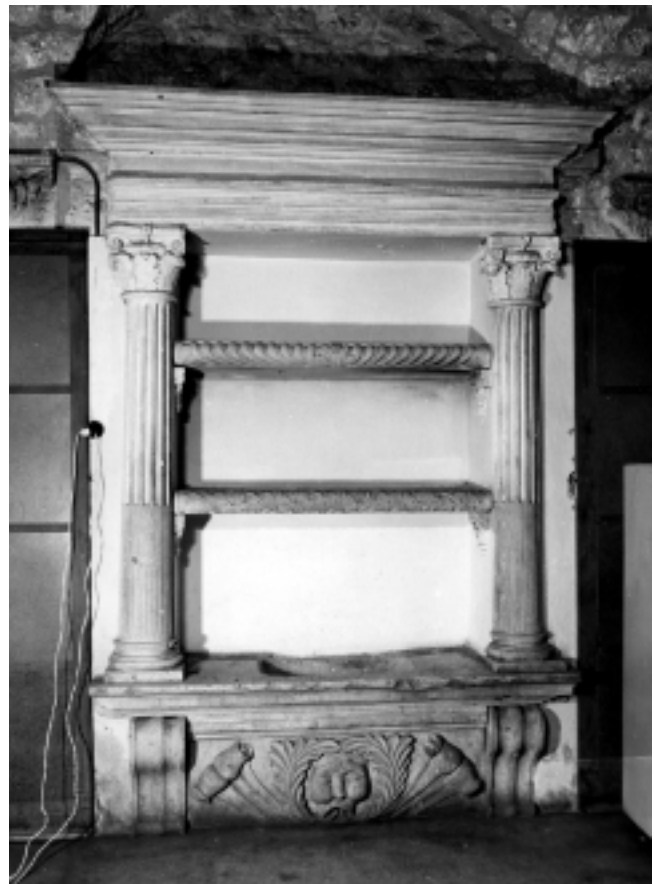
24. Pilo u dvorani prizemlja (snimio Krešimir Tadić)

24. Water basin in hall on ground floor (photo K. Tadić)

Jednake »slobode« pokazuju i zidni umivaonici (pila) u obje dvorane. Pilo u dvorani prizemlja klasične strukture i većina elemenata dekoracije (pravokutni oblik, kanelirani stupovi s kompozitnim kapitelima, grede s višedijelnim arhitravom, glatkim frizom i istaknutim profiliranim vijencem) uključuje i neke gotičke reminiscencije (gornja polica asocira na tordirano uže, a donja na viticu koja obavija granu sa »čvorovima«). Bitno obilježje otkriva čeona ploča ukrašena maskeronom, listovima i sviticima: klesani bez naznaka detalja, aludirajući na nedovršene i tek naznačene oblike – u skladu s karakterom prostora (sl. 24).

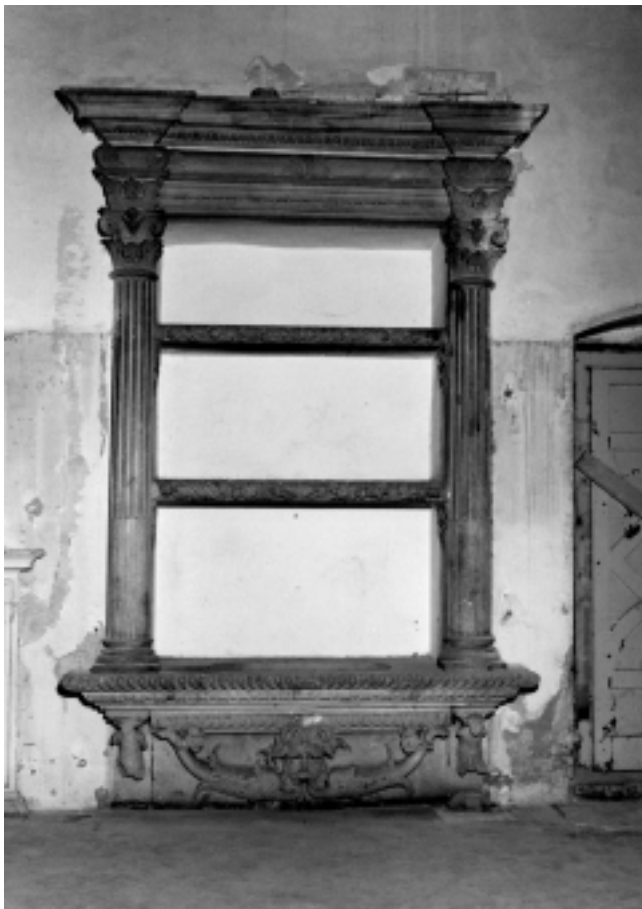
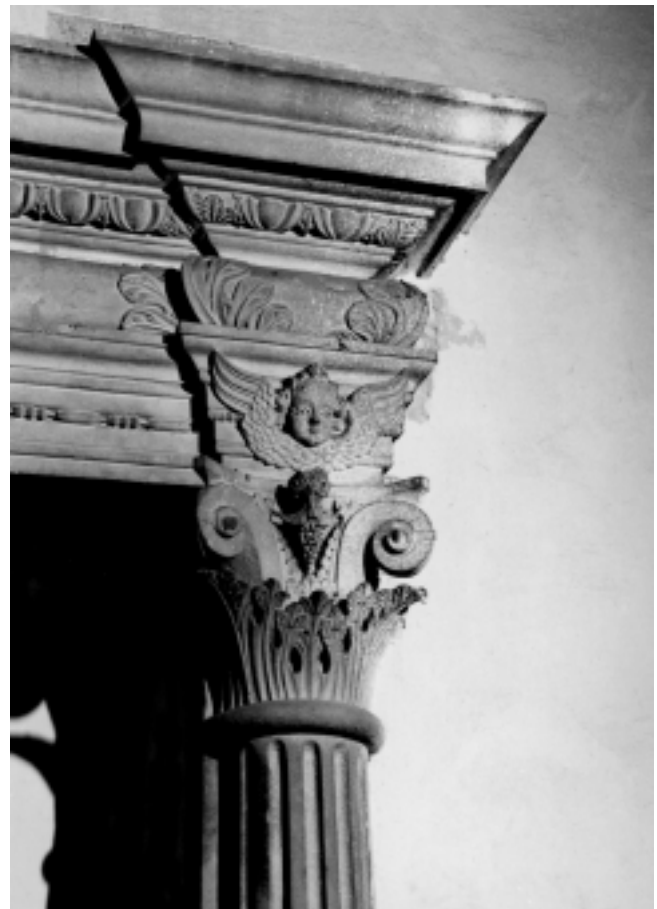
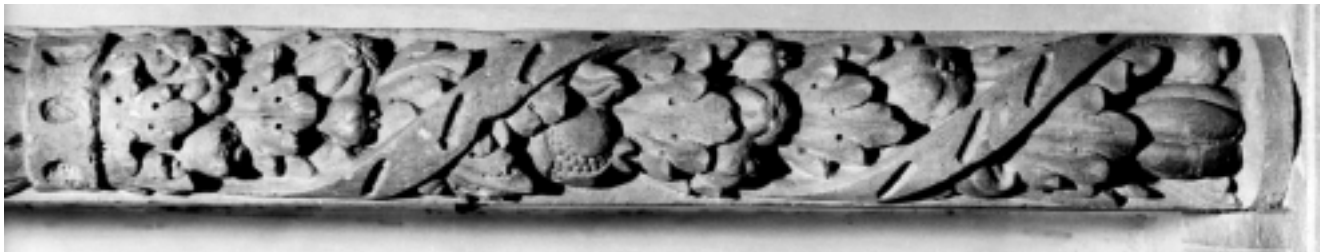
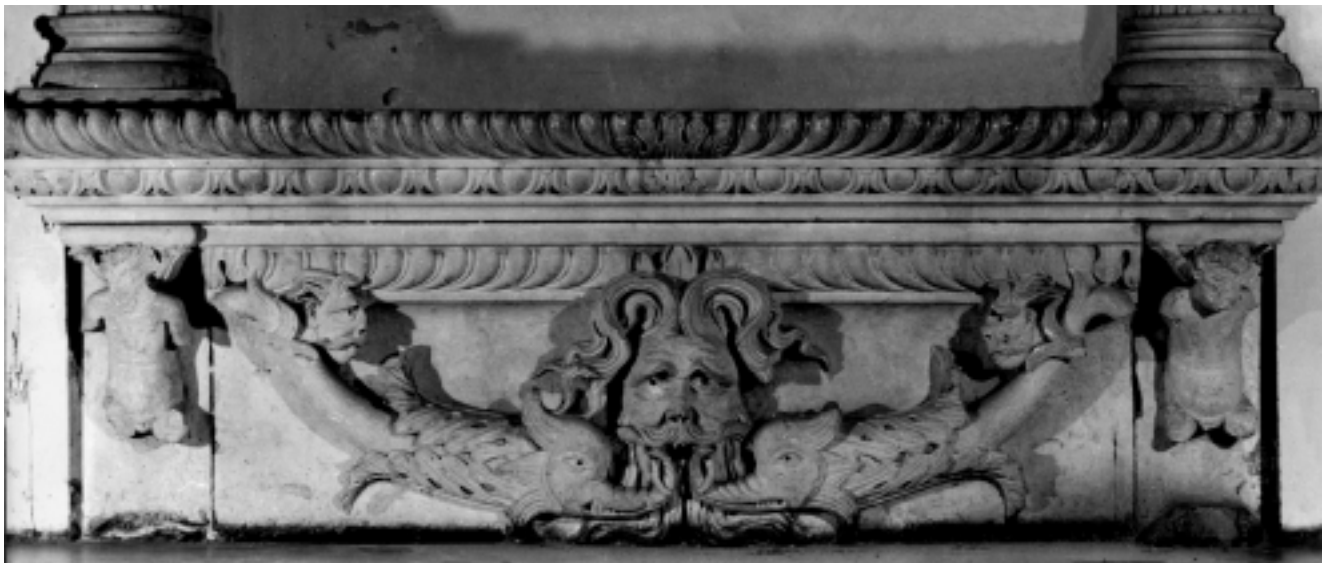
25. Pilo u dvorani kata (a), kapitel (b) (snimila Višnja Bralić), čeonu strana police (c) i bazena (d) (snimio Kresimir Tadić)

25. *Water basin in hall on first floor (a) its capital (b) (photo Višnja Bralić), shelf front (c), basin front (d) (photo K. Tadić)*

Posve je drukčije, minuciozno izvedeno i prepuno ukrasa pilo u dvorani kata. Poznavanje klasičnog rječnika arhitektonske dekoracije ne priječi klesara da se njime poigra, da pridoda i neke maštovite likove. Uz korektno izvedenu korintsku bazu te kanelirane polustupove, korintski kapitel je stiliziran, a poviše njega na povratu arhitrava nalazi se i glavica krilatog anđela. Arhitrav je ukrašen astragalom, vijenac ovulima. Strogosti okvira suprotstavlja se čeona strana bazena ukrašena

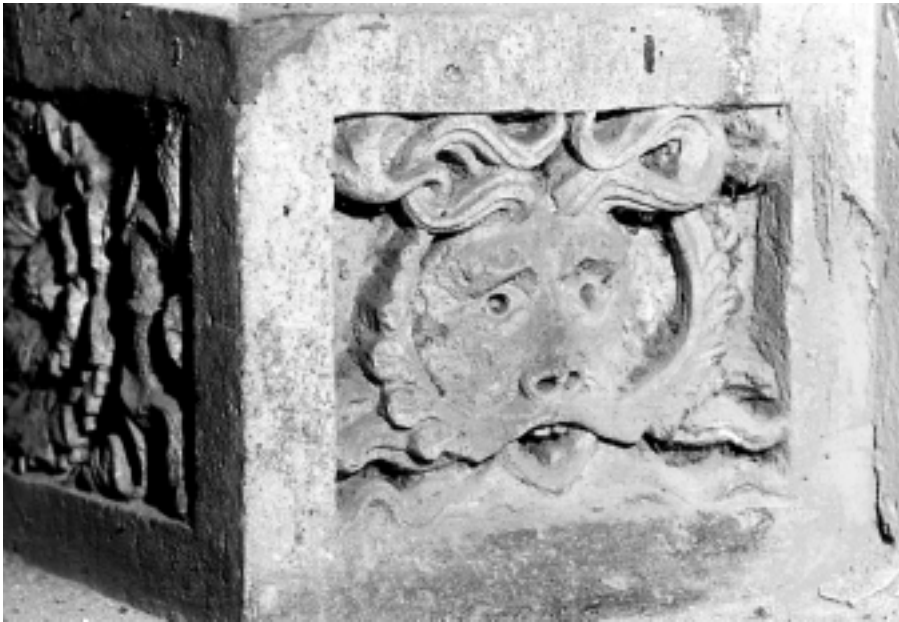
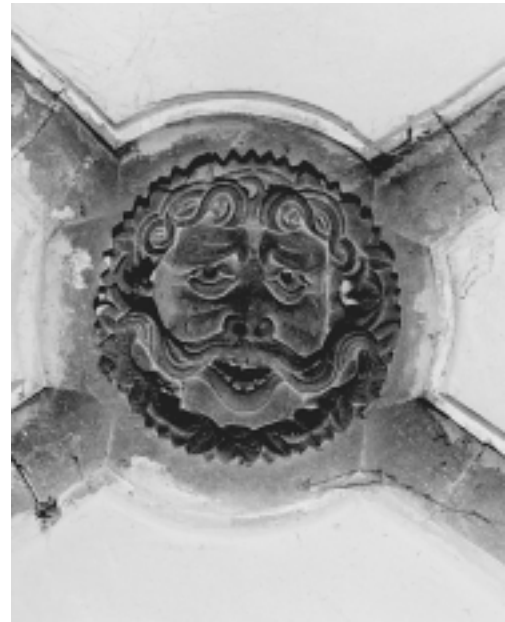
26. Maskeron na bazi luka (a); maskeron u tjemenu svoda stubišta (b) (snimila Višnja Bralić)

26. *Mascaron on base of arched doorway (a); mascaron on keystone of staircase vault (b) (photo V. Bralić)*

Najočigledniji dokaz »restauratorske« nakane pružio je luk stubišta u dvorani prizemlja, gdje je maskeron na bazi lijevog pilastra kopija onog s nasuprotne baze, vješto izvedena cementom. Najvjerojatnije i drvena galerija, koju je trebalo obnoviti zbog trošnosti, oponaša predložak: ispreplitanje neogotičkih i neorenesansnih elemenata, u romantičarskom pozivanju na konkretnu prošlost, odgovaraju miješanom gotičko-renesansnom stilu karakterističnom za dubrovačko područje u XV. i XVI. stoljeću.<sup>31</sup> Svakako sadašnja galerija ponavlja prethodnu u odrednicama bitnim za prostor dvorane (oslonivši se čak na isti kameni vijenac) (sl. 18). Istodobnoj, no slobodnijoj intervenciji pripada i kasetirani strop. Predloženo je stoga da se oba ta elementa opreme restauriraju i oboje prema nalazima izvornog naliča.

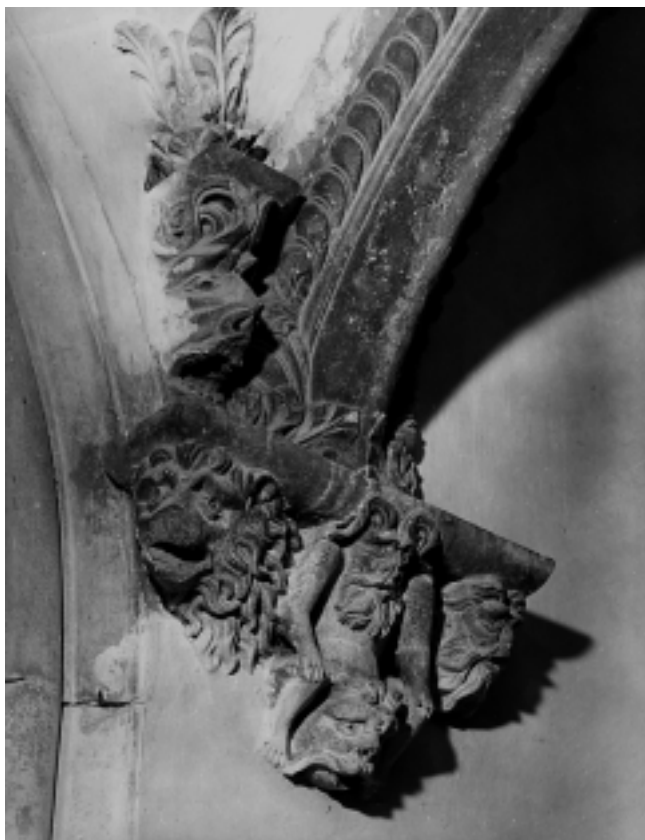
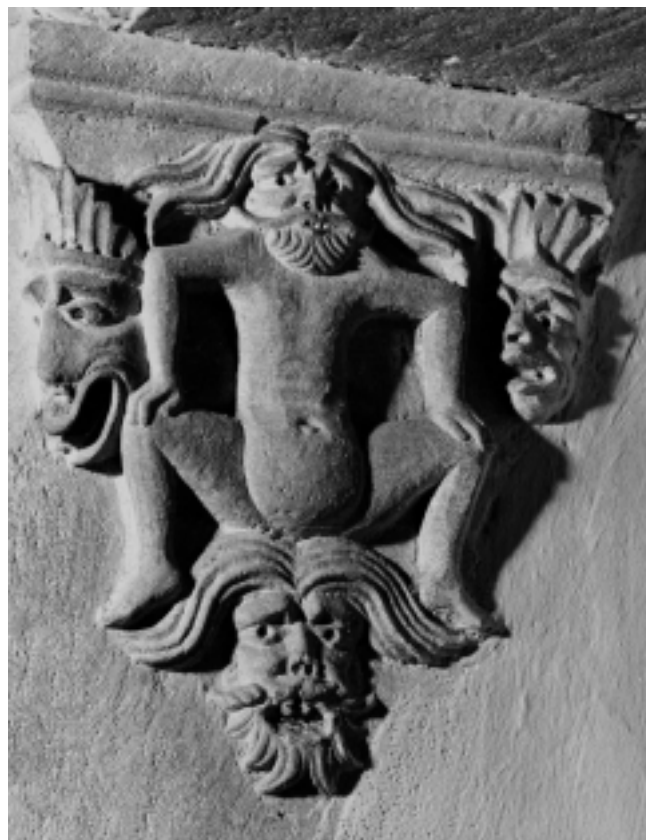
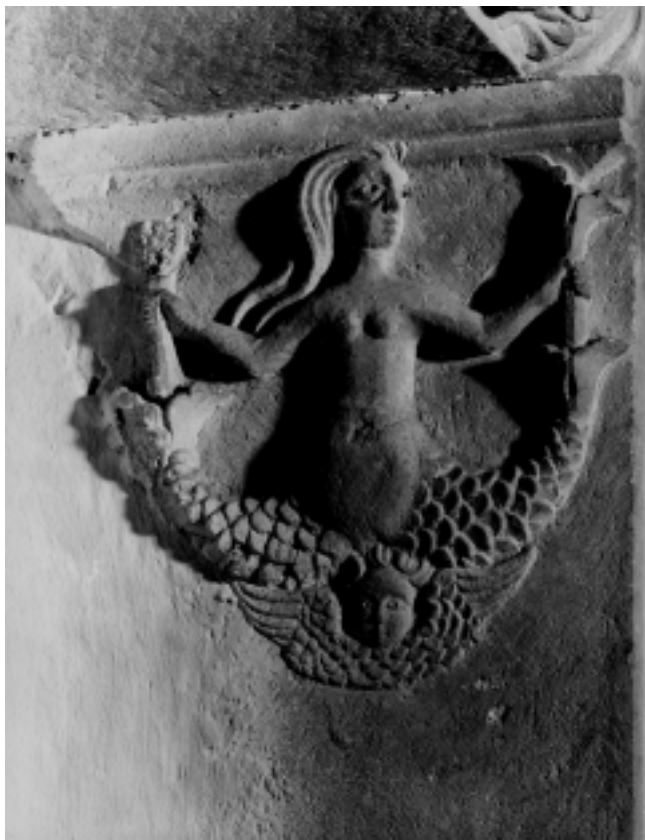
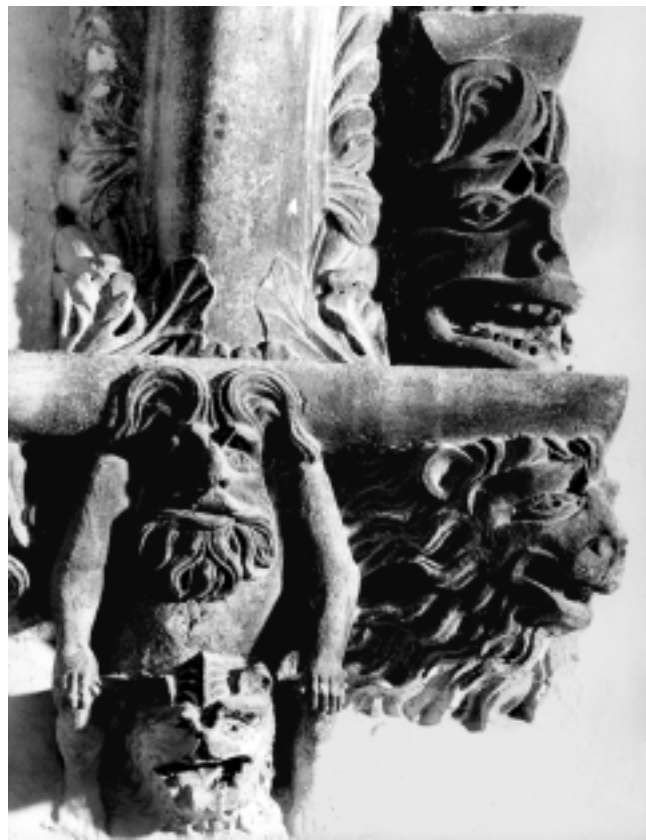
27. Konzole svoda u stubištu (snimio Krešimir Tadić)  
27. Consoles of staircase vault (photo K. Tadić)
