## Katarina Horvat-Levaj

# Knežev dvor u Pridvorju: građevni razvoj i problemi obnove

Izvorni znanstveni rad – Original scientific paper

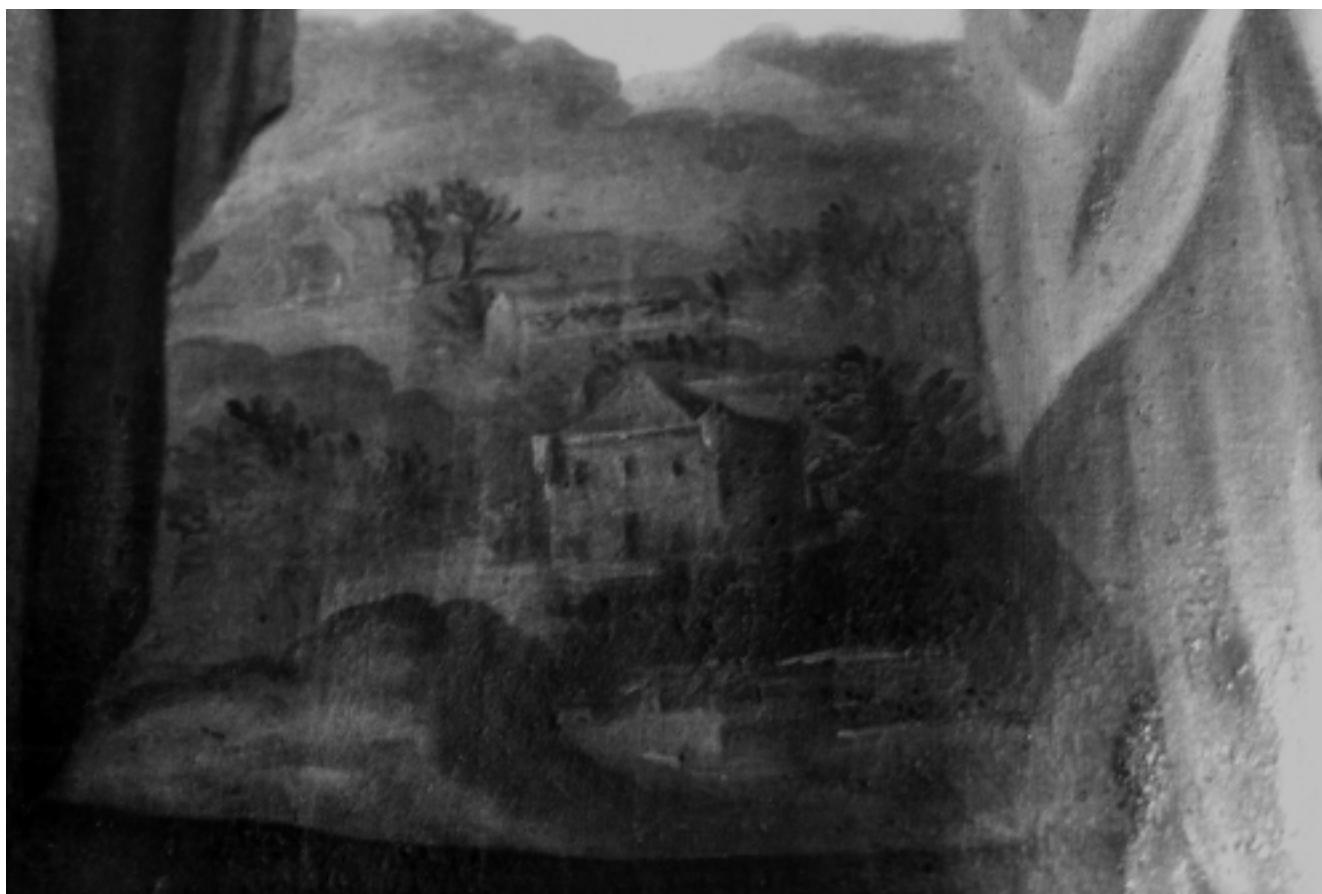
Prikaz Kneževa dvora s ugaonim stražarnicama na baroknoj oltarnoj pali u župnoj crkvi sv. Sergija i Bakha u Pridvorju (foto Katarina Horvat-Levaj)

*Picture of Governor's house with sentry-boxes on a Baroque altar pala in the parish church of Pridvorje (photo K. Horvat-Levaj)*

- 22  
Pala s prikazom Bogorodice s Djetetom i svetaca titulara nalazi se na glavnom oltaru. Iako su na toj slici stražarnice dvora prikazane kao da su podignute u zoni krovišta (potkovlja), tragovi u građevnoj strukturi (v. bilj. 21) upućuju da su one bile otprilike na razini poda prvog kata.

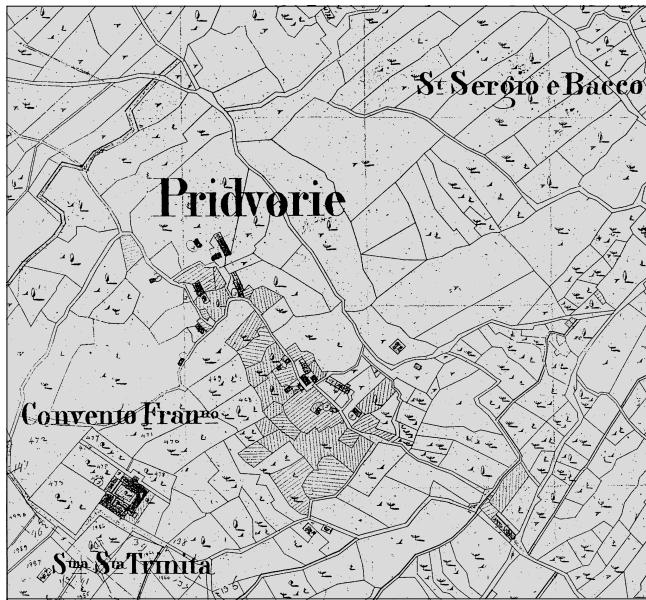
Katastarska karta iz 1837. godine, dio s prikazom Kneževa dvora u Pridvorju (Povijesni arhiv, Dubrovnik)

*Land registry map (1837) showing Governor's house in Pridvorje  
(Historical Archives, Dubrovnik)*

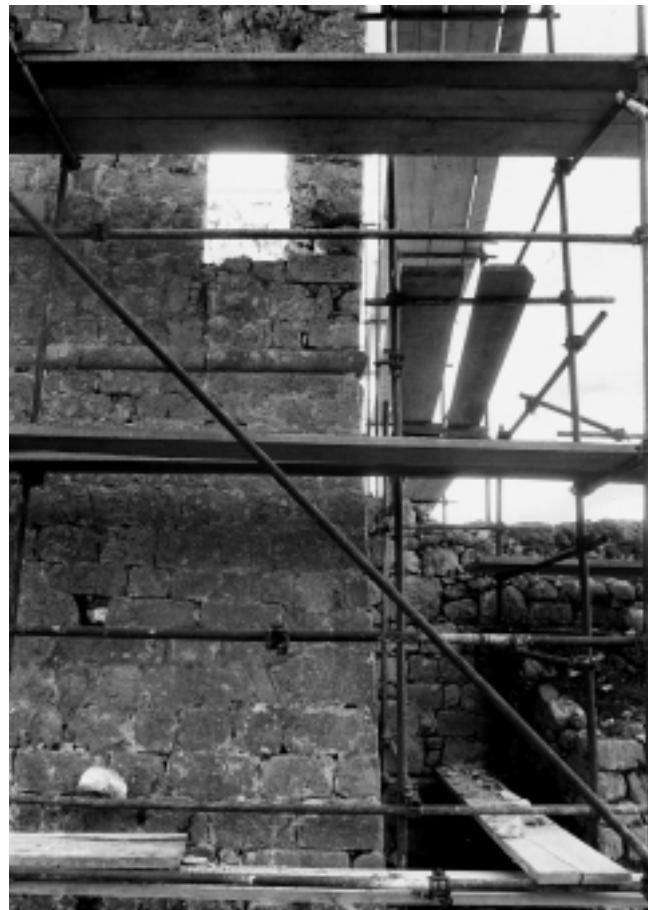
Knežev dvor, sjeverno začelje s bastionskim skošenjem zida u prizemlju, razdijeljenim vijencem oblog profila i ulazom u srušenu ugaonu stražarnicu (foto Katarina Horvat-Levaj)

*Governor's house, northern facade with slanting bastion wall on the ground floor, rounded cornice, and entrance to destroyed corner sentry box opened during restoration research (photo K. Horvat-Levaj)*

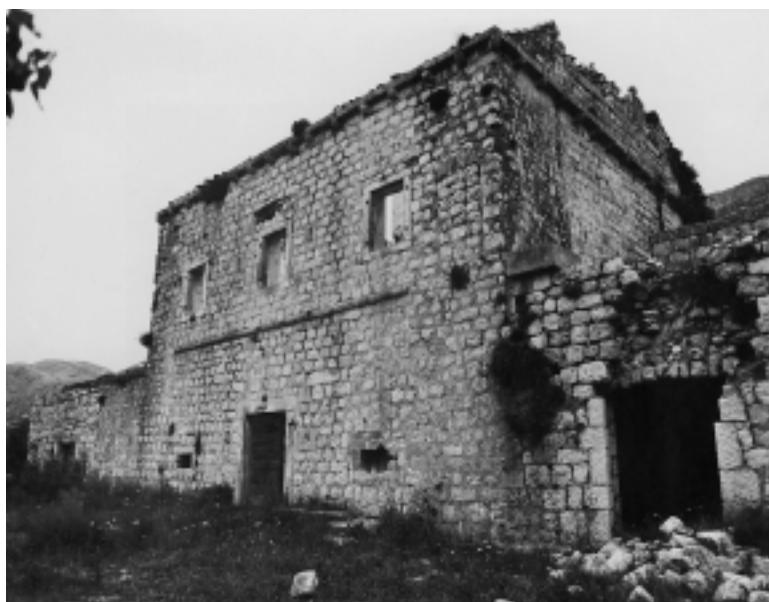
Knežev dvor, pročelje, tragovi izvorno većega središnjeg prozora na prvom katu i puškarnice u obliku ključanica (foto Katarina Horvat-Levaj)

*Governor's house, facade, traces of originally larger central window on the first floor and embrasures in form of keyholes (photo K. Horvat-Levaj)*

- 24  
Kako to svjedoče reške u strukturi ziđa.
- 25  
Na to upućuje činjenica da se samo uz središnji prozor na pročelju nalaze tragovi prvotno većeg prozora (što odgovara zazidanim prozorima bočnih fasada kao i reškama većih prozora uz današnje prozore na začelju). Bočni prozori na pročelju (iako su prikazani na već spomenutoj slici dvora na kasnobaročkoj oltarnoj pali), zbog svoje velike blizine ugaonim stražarnicama ne pripadaju izvornoj baroknoj fazi, a nisu bili ni funkcionalno nužni jer su bočne prostorije pročelnog dijela dvora imale po jedan prozor na svakoj bočnoj fazi.

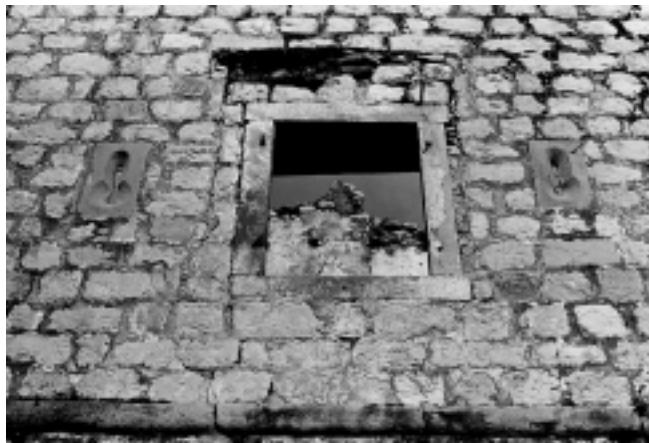
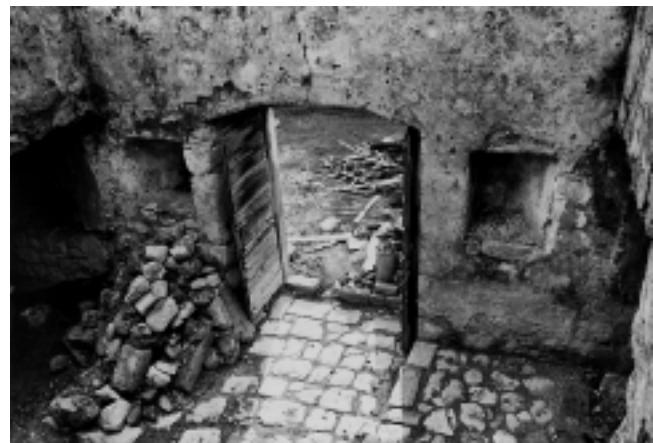
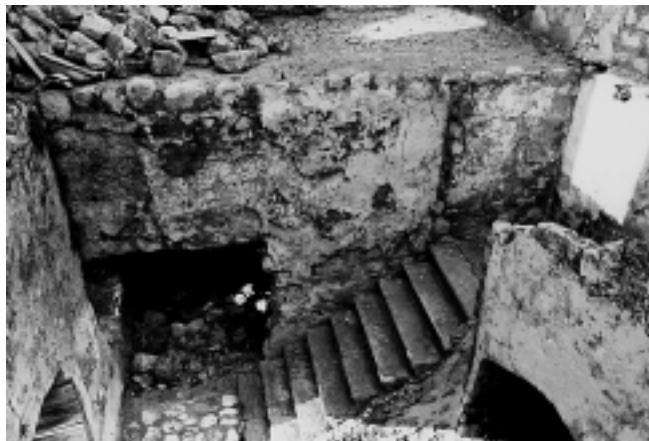
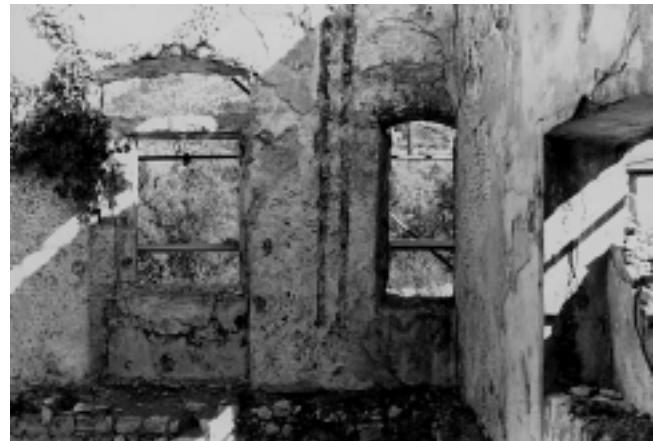
Knežev dvor, početni krak stubišta u prizemlju (foto Katarina-Levaj)

*Governor's house, first flight of stairs on the ground floor (photo K. Horvat-Levaj)*

Knežev dvor, južno pročelje s vidljivim bastionskim skošenjem bočnih fasada u prizemnoj zoni, razdjeljnim vijencem, puškarnicama i zazidanim ulazom u srušenu ugaonu stražarnicu na prvom katu (foto Miljenko Mojaš)

*Governor's house, south facade with visibly slanting lateral bastion walls in the ground floor area , cornice, embrasures and walled-up entrance to destroyed corner sentry box on the first floor (photo Miljenko Mojaš)*

Knežev dvor, predvorje s glavnim ulazom i nišama zazidanih puškarnica (foto Katarina Horvat-Levaj)

*Governor's house, entrance hall with gate and walled-up embrasures (photo K. Horvat-Levaj)*

Knežev dvor, začelni zid na prvom katu s izvorno velikim prozorom i ulazom u srušenu ugaonu stražarnicu, otvoreni tijekom restauratorskih istraživanja (foto Katarina Horvat-Levaj)

*Governor's house, back facade on the first floor with originally large window and entrance to destroyed sentry box, opened during restoration research (photo K. Horvat-Levaj)*

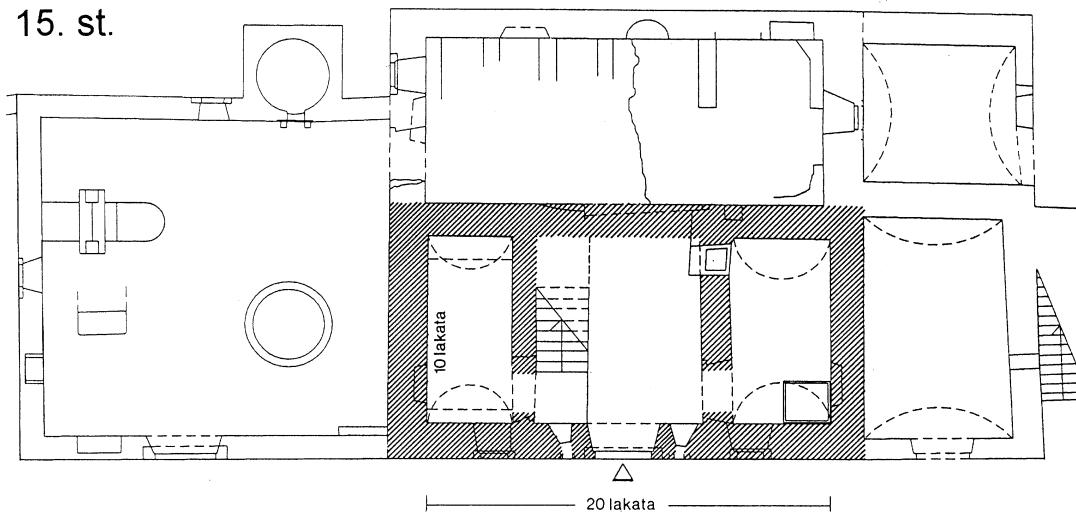
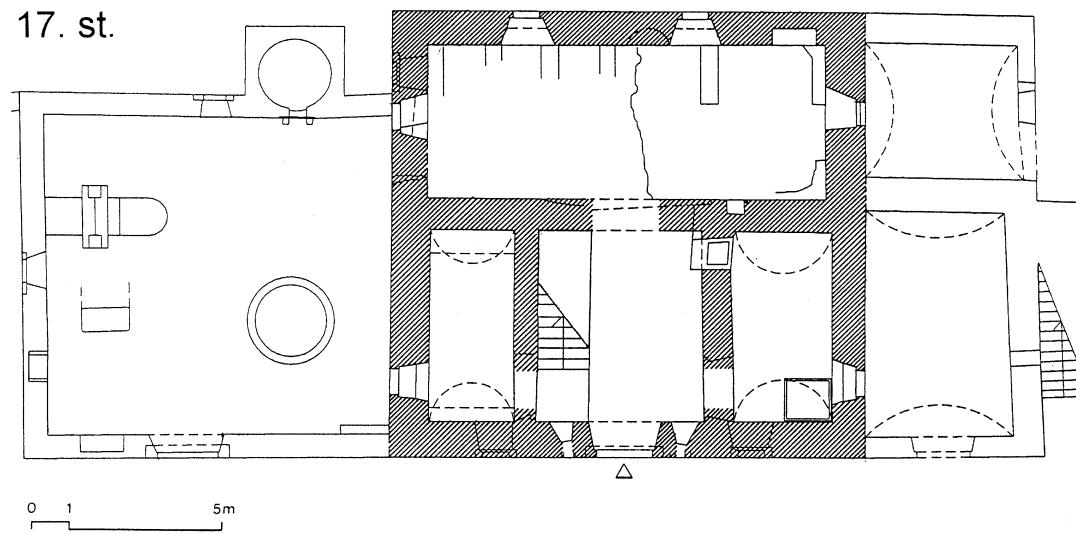
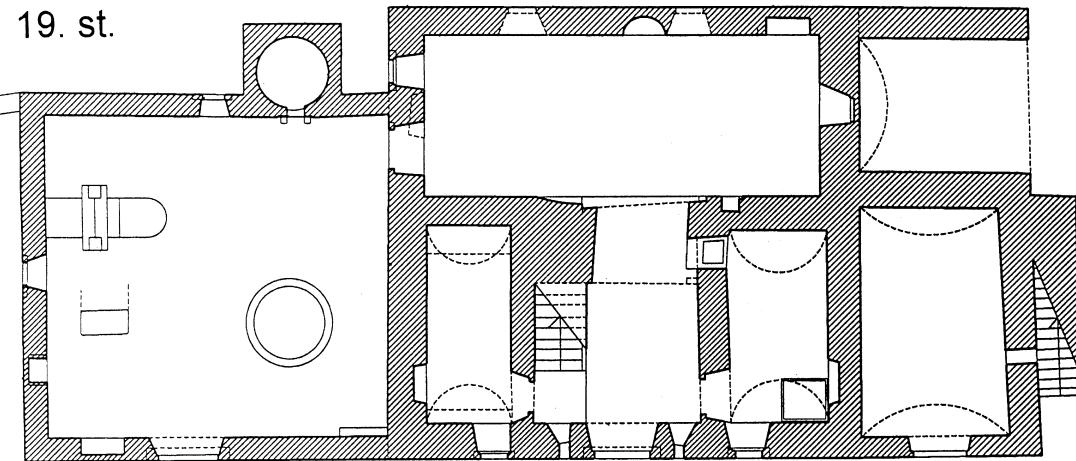
Knežev dvor, slijed gradnje (arhitektonska obrada: Ivan Tenšek i Ivana Valjato-Vrus)  
Governor's house, stages of construction (arch. drawings by I. Tenšek and I. Valjato-Vrus)

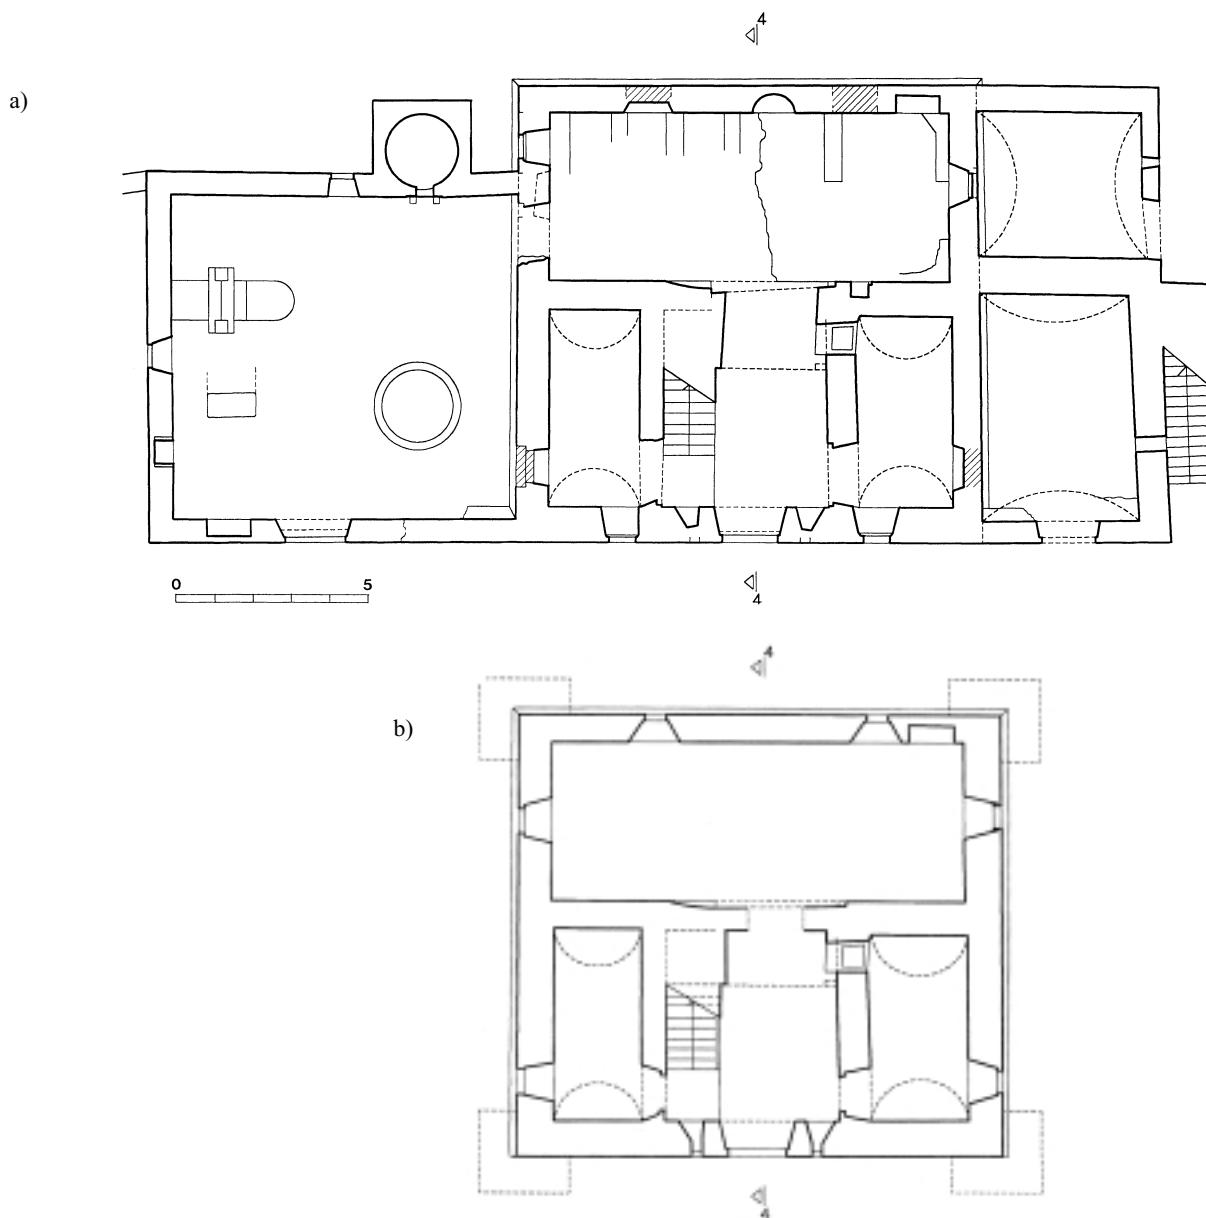
Knežev dvor, prizemlje (arhitektonska obrada Ivan Tenšek i Ivana Valjato-Vrus)

a – postojeće stanje s označenim građevinskim nalazima

b – rekonstrukcija barokne faze

*Governor's house, ground floor (drawings I. Tenšek and I. Valjato-Vrus)*

*a – present situation showing research findings*

*b – reconstruction of the Baroque phase*

U svom današnjem obliku, Knežev je dvor kamenog građevina<sup>7</sup> kvadratičnog tlocrta i jednokatne visine, pod dvostrešnim krovom. Središnji nosivi zid dijeli unutrašnjost cijelom visinom na južni pročelni dio trodijelne podjele s ulaznim predvorjem i stubištem,<sup>8</sup> te jednoprostorni sjeverni začelni dio. Fasade dvora rastvorene su jednostavnim pravokutnim otvorma, a od nekadašnjih fortifikacijskih elemenata sačuvano je bastionsko skošenje zidova u prizemlju, tragovi zazidanih ulaza u ugaone stražarnice na katu, te puškarnice u obliku *ključanica* na pročelju. Uz bočne fasade naknadno su podignute

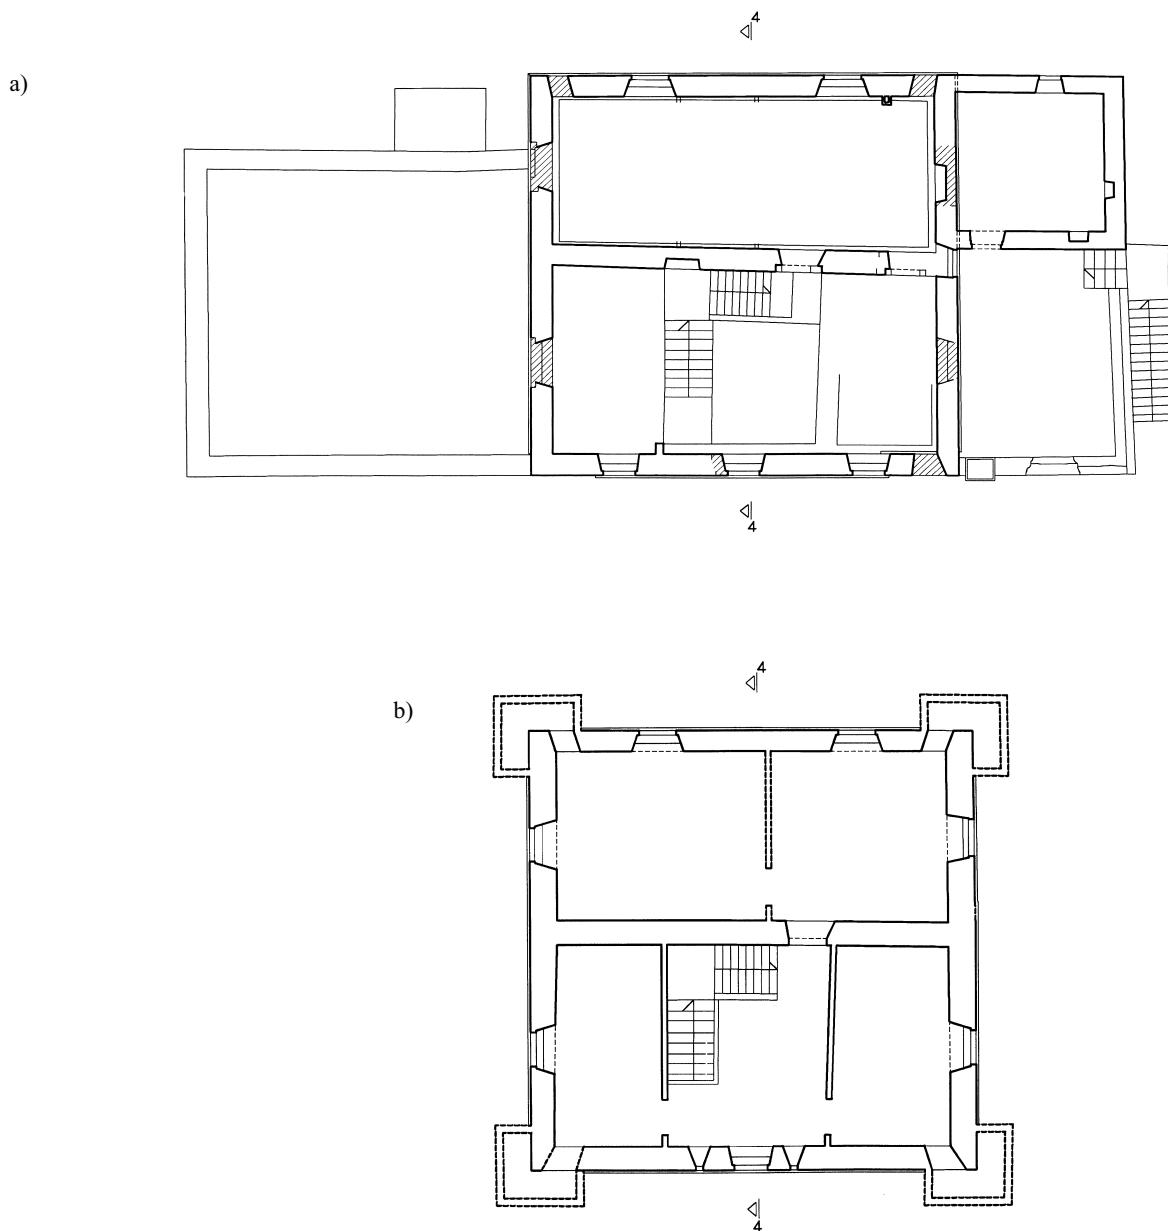
Knežev dvor, prvi kat (arhitektonska obrada Ivan Tenšek i Ivana Valjato-Vrus)

a – postojeće stanje s označenim građevinskim nalazima

b – rekonstrukcija barokne faze

*Governor's house, first floor (drawings I. Tenšek and I. Valjato-Vrus)**a – present situation showing research findings**b – reconstruction of Baroque phase*

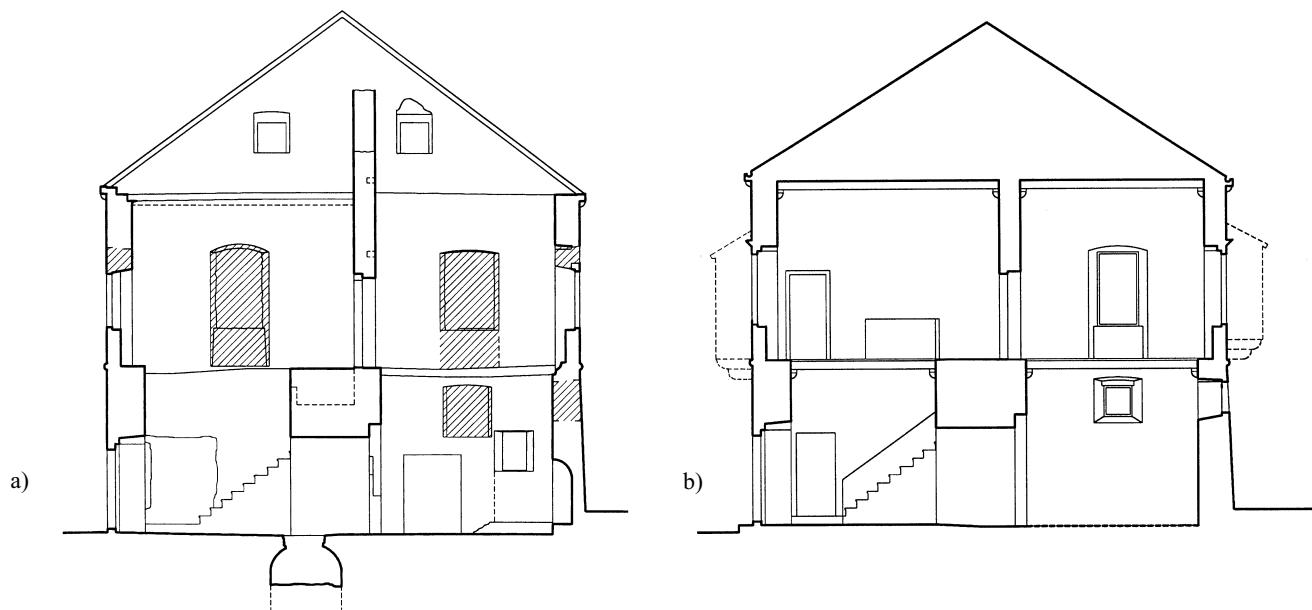
Knežev dvor, presjek (arhitektonска obrada Ivan Tenšek i Ivana Valjato-Vrus)

a – postojeće stanje s označenim građevinskim nalazima

b – rekonstrukcija barokne faze

*Governor's house, section (drawing I. Tenšek and I. Valjato-Vrus)**a – present situation showing research findings**b – reconstruction of Baroque phase*

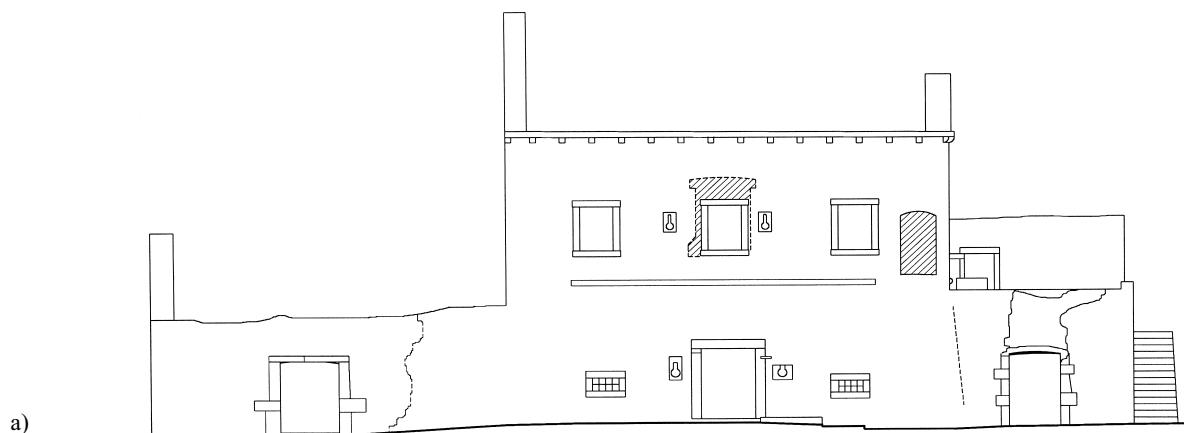
Knežev dvor, južno pročelje (arhitektonска obrada Ivan Tenšek i Ivana Valjato-Vrus)

a – postojeće stanje

b – rekonstrukcija barokne faze

*Governor's house, south facade (drawing I. Tenšek and I. Valjato-Vrus)**a – present situation**b – reconstruction of Baroque phase*

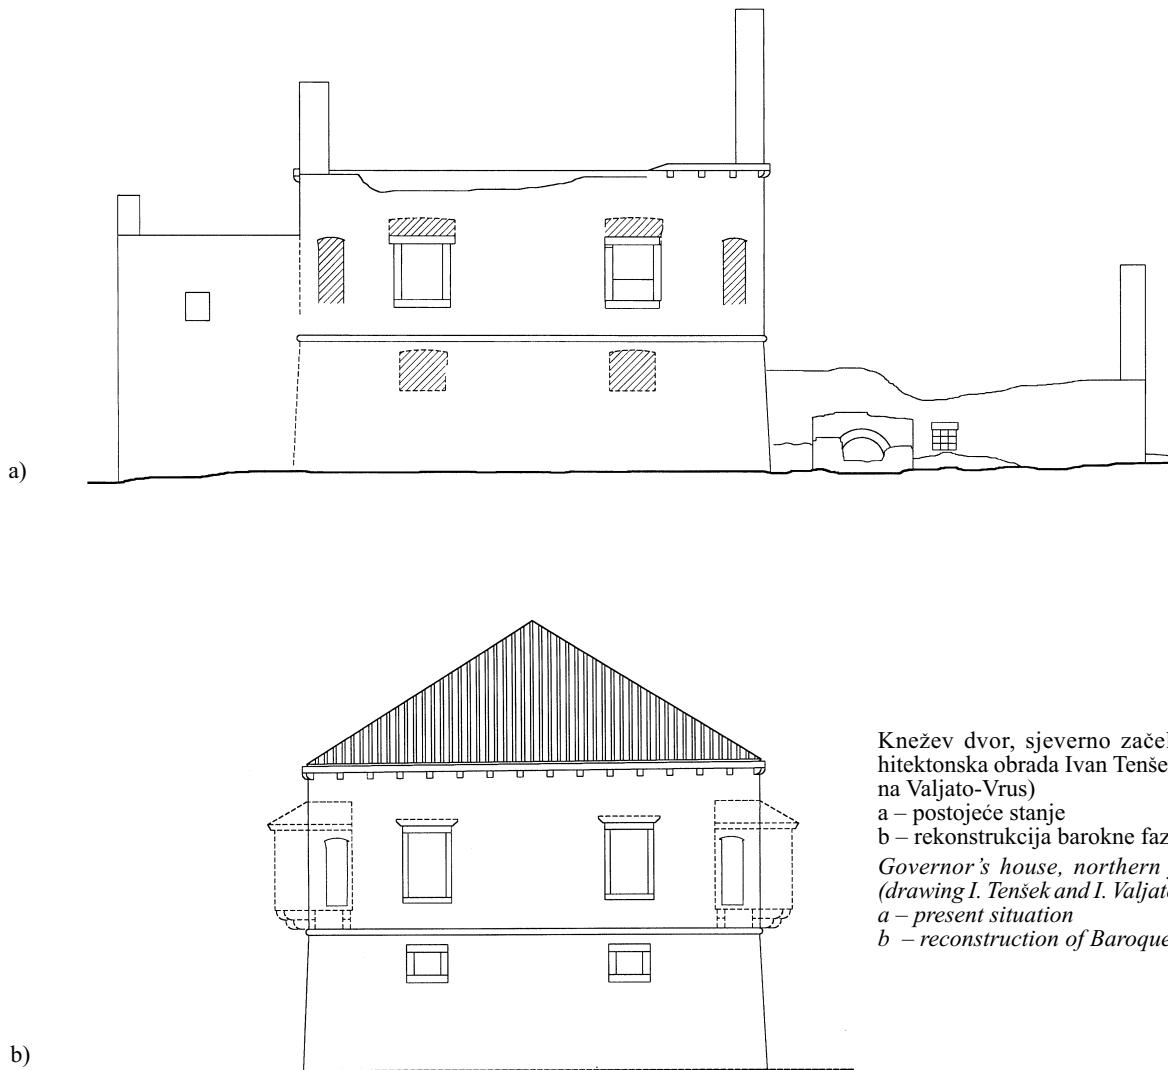
Knežev dvor, sjeverno začelje (arhitektonска обрада Ivan Tenšek i Ivana Valjato-Vrus)

a – postojeće stanje

b – rekonstrukcija barokne faze

*Governor's house, northern facade  
(drawing I. Tenšek and I. Valjato-Vrus)*

*a – present situation*

*b – reconstruction of Baroque phase*

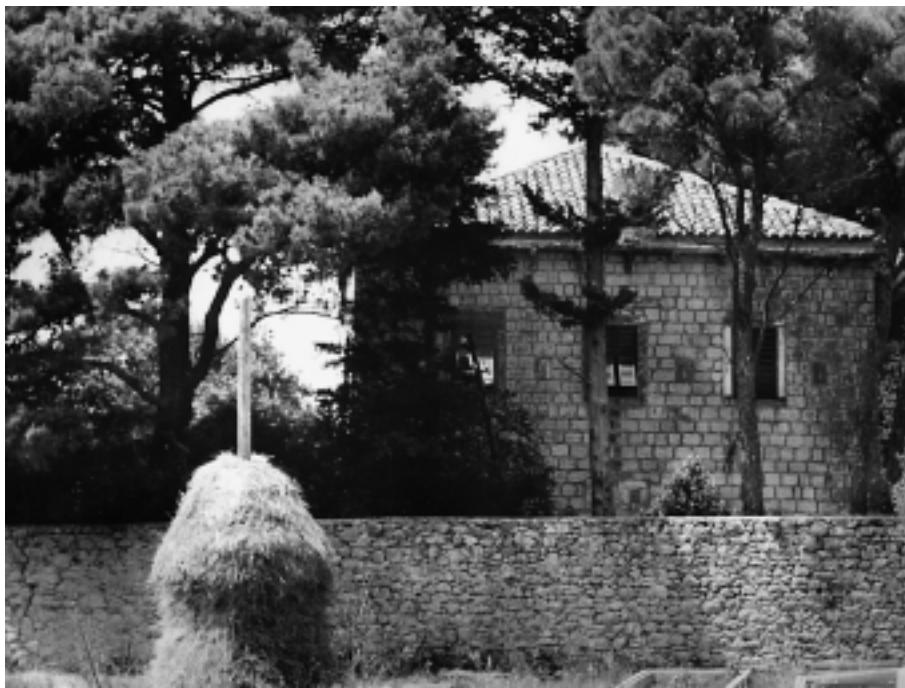
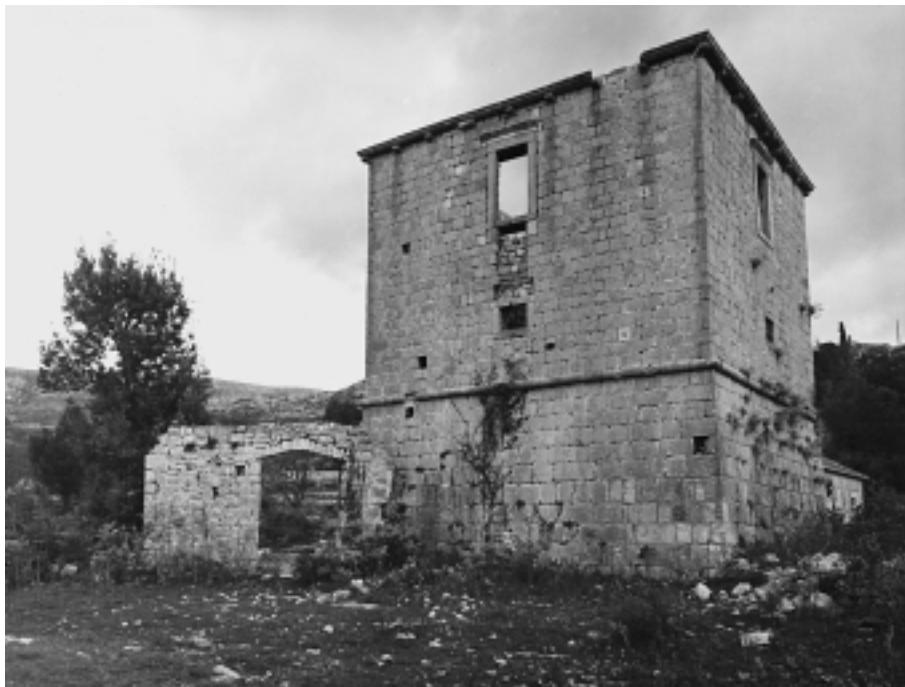
Kupari, toreta iz 1623. godine, građevina tipološki bliska Kneževom dvoru u Pridvorju po tlocrtnom rasporedu, puškarnicama u obliku *ključanica* i četverostrešnom krovuštu (foto Krešimir Tadić)

*Kupari, torretta (1623), typologically close to the Governor's house in Pridvorje in floor plan, embrasures shaped like keyholes and four-gabled roof (photo K. Tadić)*

Pijavičino (Pelješac), Zlatarićeva kula iz 1625. godine, primjer fortificiranog ljetnikovca iz baroknog razdoblja, s nizom elemenata srodnih Kneževom dvoru u Pridvorju, kao što su *bastionsko skošenje zida*, razdijelni vijenac oblog profila, puškarnice u obliku *ključanice* i četverostrešno kroviste (foto Krešimir Tadić)

*Pijavičino (Pelješac peninsula), Zlatarić tower (1625), an example of a fortified villa from the Baroque period, with several elements close to those found in the Governor's house in Pridvorje: slanting bastion walls, rounded cornice, embrasures shaped like keyholes and four-gabled roof (photo K. Tadić)*

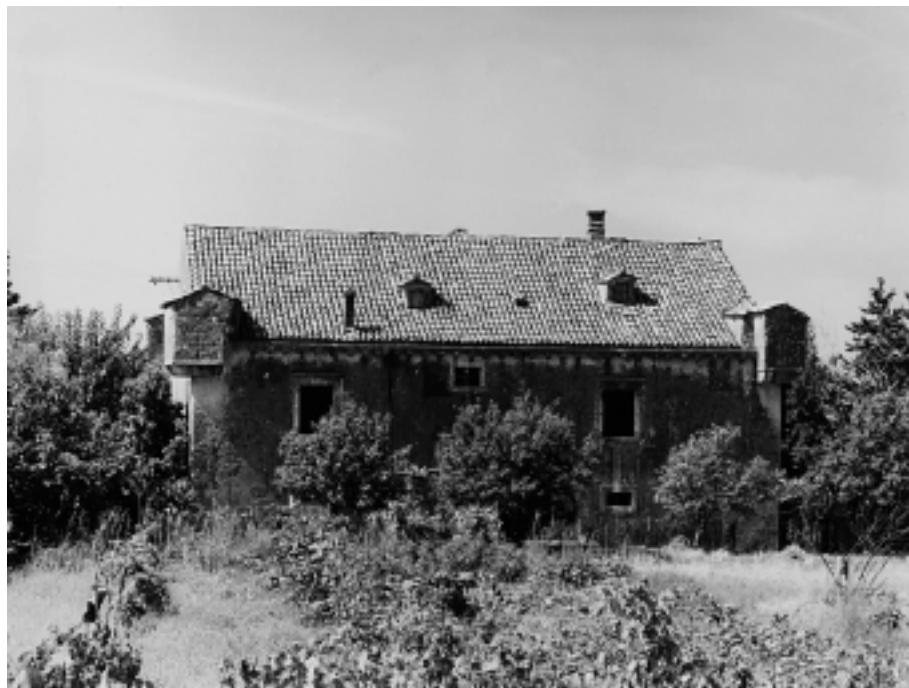
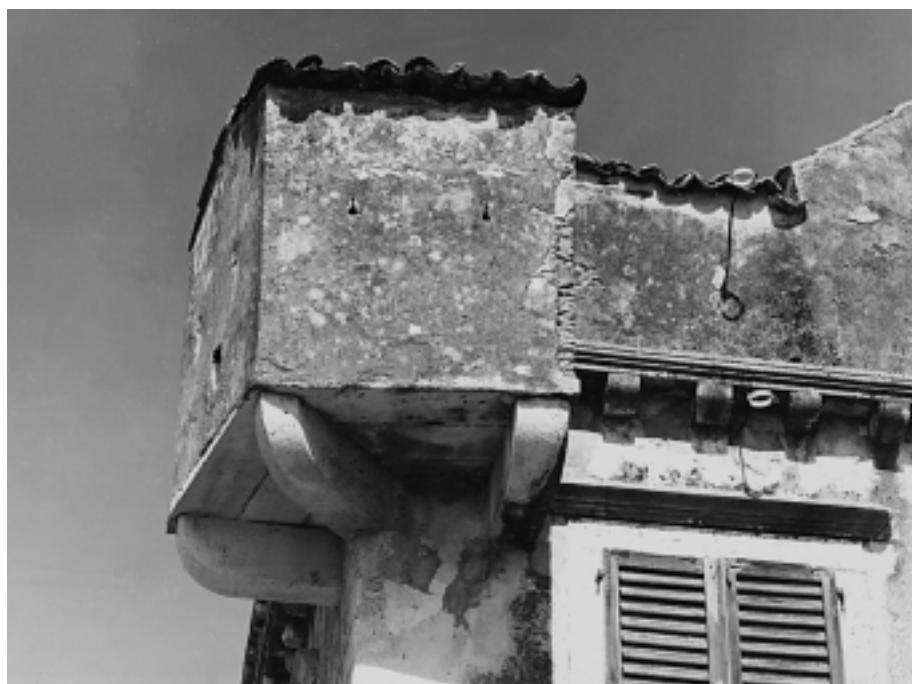
Brsećine, ljetnikovac Zuzorić-Bizzaro, jedini sačuvani primjer dubrovačke barokne ladanske građevine s ugaonim stražarnicama slično Kneževu dvoru u Pridvorju (foto Krešimir Tadić)  
*Brsećine, Zuzorić-Bizzaro villa, the only preserved specimen of a Dubrovnik Baroque villa with corner sentry-boxes as in the Governor's house in Pridvorje*

Ljetnikovac Zuzorić-Bizzaro, ugaona stražarnica (foto Krešimir Tadić)  
*Zuzorić-Bizzaro villa, corner sentry-box (photo K. Tadić)*

Najosebujniji fortifikacijski oblikovni element Kneževa dvora u Pridvorju, njegove (naknadno srušene) ugaone stražarnice na prvom katu, nalaze komparaciju u ladanjskoj arhitekturi dubrovačkog područja jedino u stražarnicama već spomenutoga Zuzorić-Bizzarov ljetnikovca u Brsečinama (podignutih na razini potkovlja). Međutim, taj fortifikacijski element javlja se na nekim utvrđenim rezidencijama u 17. stoljeću u drugim područjima Dalmacije, posebno na Korčuli i Visu (Španićev kaštel u Čari, datiran 1674. godinom, Perastije kula u Visu iz 1617. godine).<sup>29</sup> U širem kontekstu same fortifikacijske arhitekture, konzolno istaknute stražarnice nalazimo na dubrovačkim zidinama i stonskom kaštelu, te također na fortificiranim sakralnim građevinama (Franjevački samostan u Orebiću, crkva-tvrđava u Vrboskoj na Hvaru), a monumentalni je komparativni primjer tvrđava Nehaj u Senju, sagradena 1558. godine. Tipološki proistekle iz niza srodnih fortifikacijskih konzolno istaknutih elemenata, poznatih još u ranijim razdobljima, svoju pojavu u baroku na dubrovačkom i južnodalmatinskom području duguju, čini se, južnotalijanskim utjecajima.<sup>30</sup>

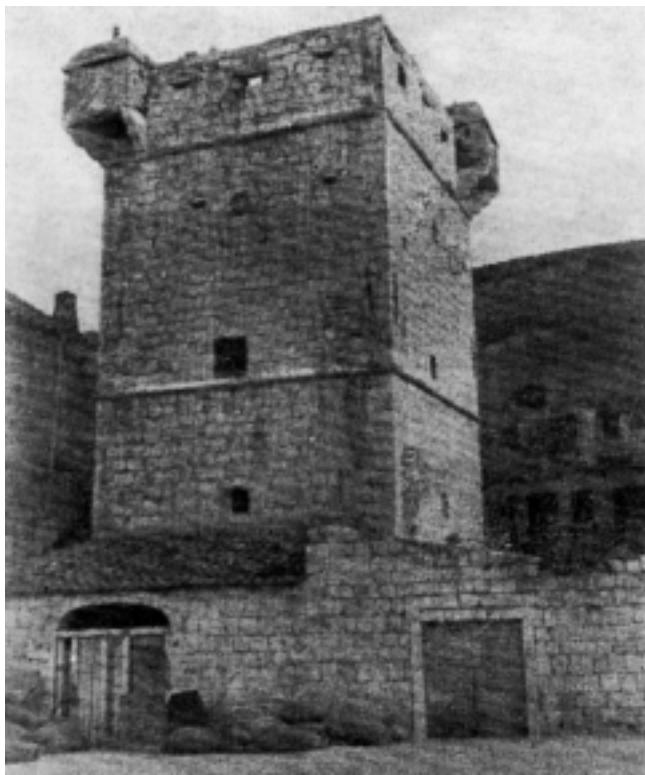
Vis, Perastije kula iz 1617. godine s ugaonim stražarnicama tipološki sličnim srušenim stražarnicama Kneževa dvora u Pridvorju  
*Vis, Perastije tower (1617) with corner sentry-boxes typologically resembling the destroyed sentry-boxes of the Governor's house in Pridvorje*

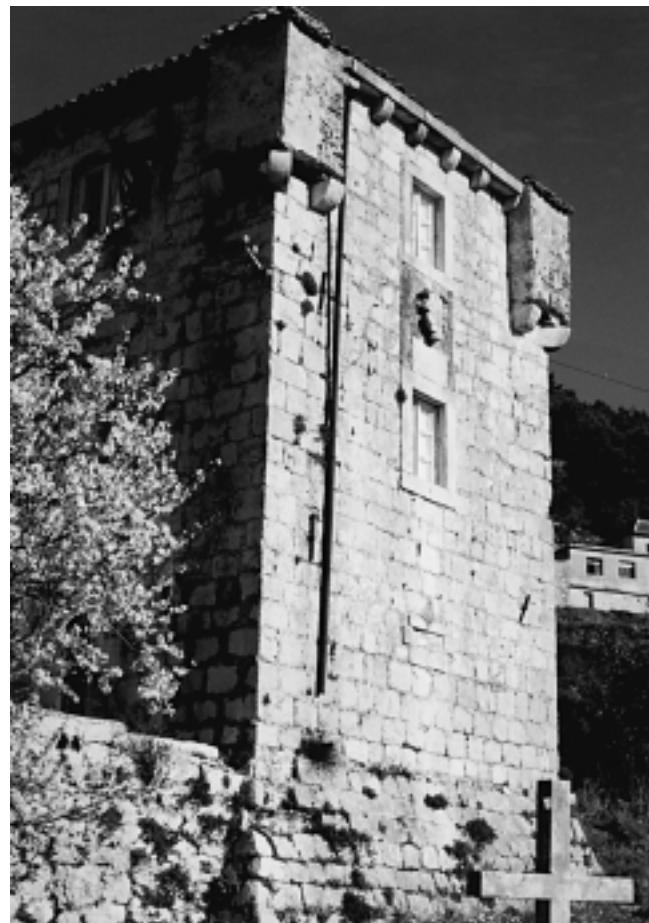
Čara (Korčula), Španićev kaštel iz 1674. godine s ugaonim stražarnicama  
*Čara (Korčula), Španić fortified house (1674) with corner sentry-boxes*

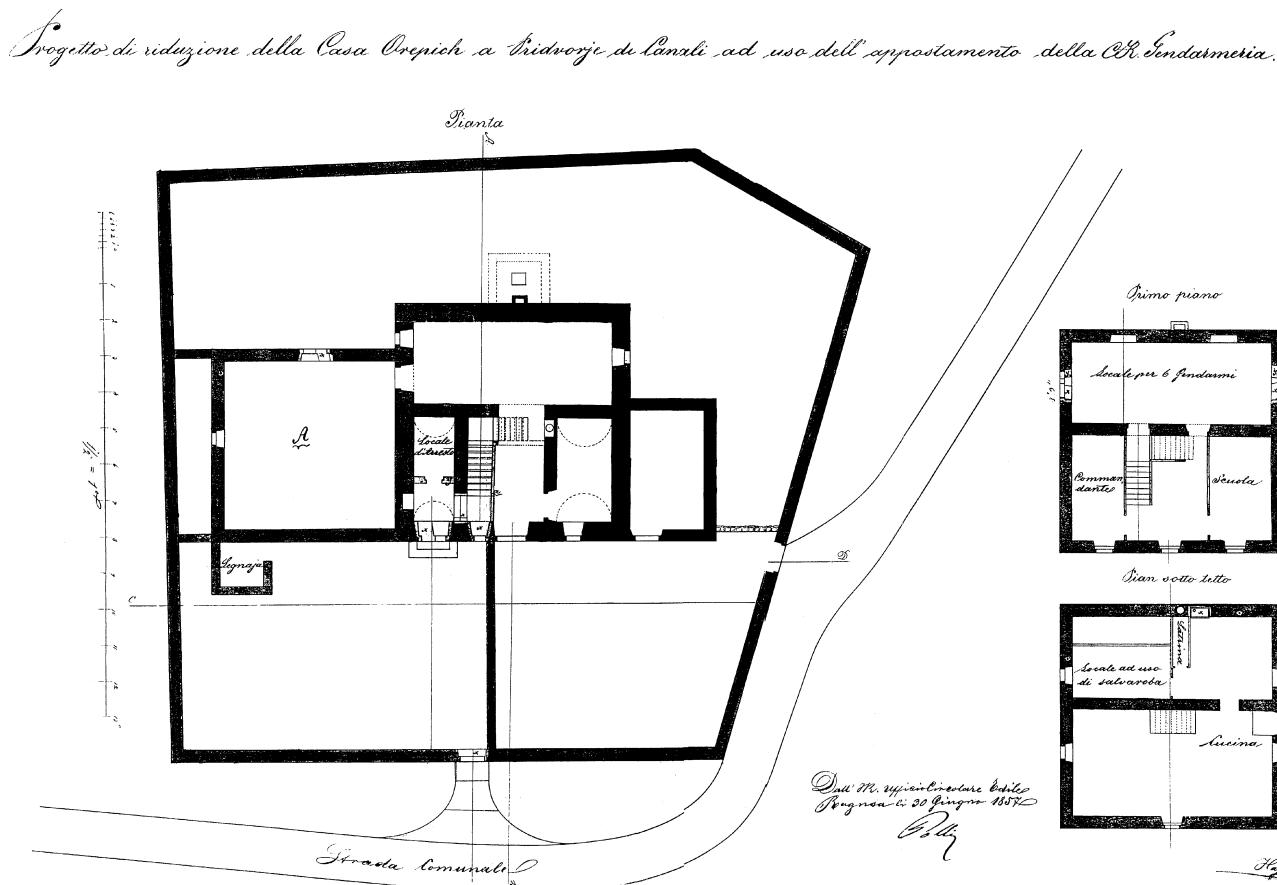
Projekt iz 1857. godine za preinaku Kneževa dvora u Pridvorju u sjedište žandarmerije, x = rušenje, y = građenje (Povjesni arhiv, Dubrovnik)

*Project (1857) for the adaptation of the Governor's house in Pridvorje into Gendarmerie Headquarters: x = demolition, y = rebuilding (Historical Archives, Dubrovnik)*

Iduća prenajmjena nekadašnjeg dvora, odnosno tadašnje kuće Orepić u sjedište žandarmerije 1857. godine, trebala je rezultirati i određenim daljnijim promjenama prethodno opisane tlocrtno-prostorne organizacije netom obnovljene građevine (označenim na navedenom nacrtu standardnim bojama: crveno – *građenje* i žuto – *rušenje*). Prema zamisli projektanta, zadarskog arhitekta Pollija, kompleks je podijeljen na dvije odijeljene jedinice, što je podrazumijevalo pregradnju dvorišta i unutrašnjeg prostora te probijanje novih ulaza i izmijene vanjskih otvora. Sudeći po građevnoj strukturi dvora, međutim, navedeni zahvati nisu bili provedeni.
