Župna crkva Uzvišenja Sv. Križa u Sisku i njene obnove (prije i poslije ratnih razaranja 1991. godine)

Pregledni rad – Review

Parish Church of the Elevation of the Holy Cross in Sisak and its Restoration (before and after war damage in 1991)

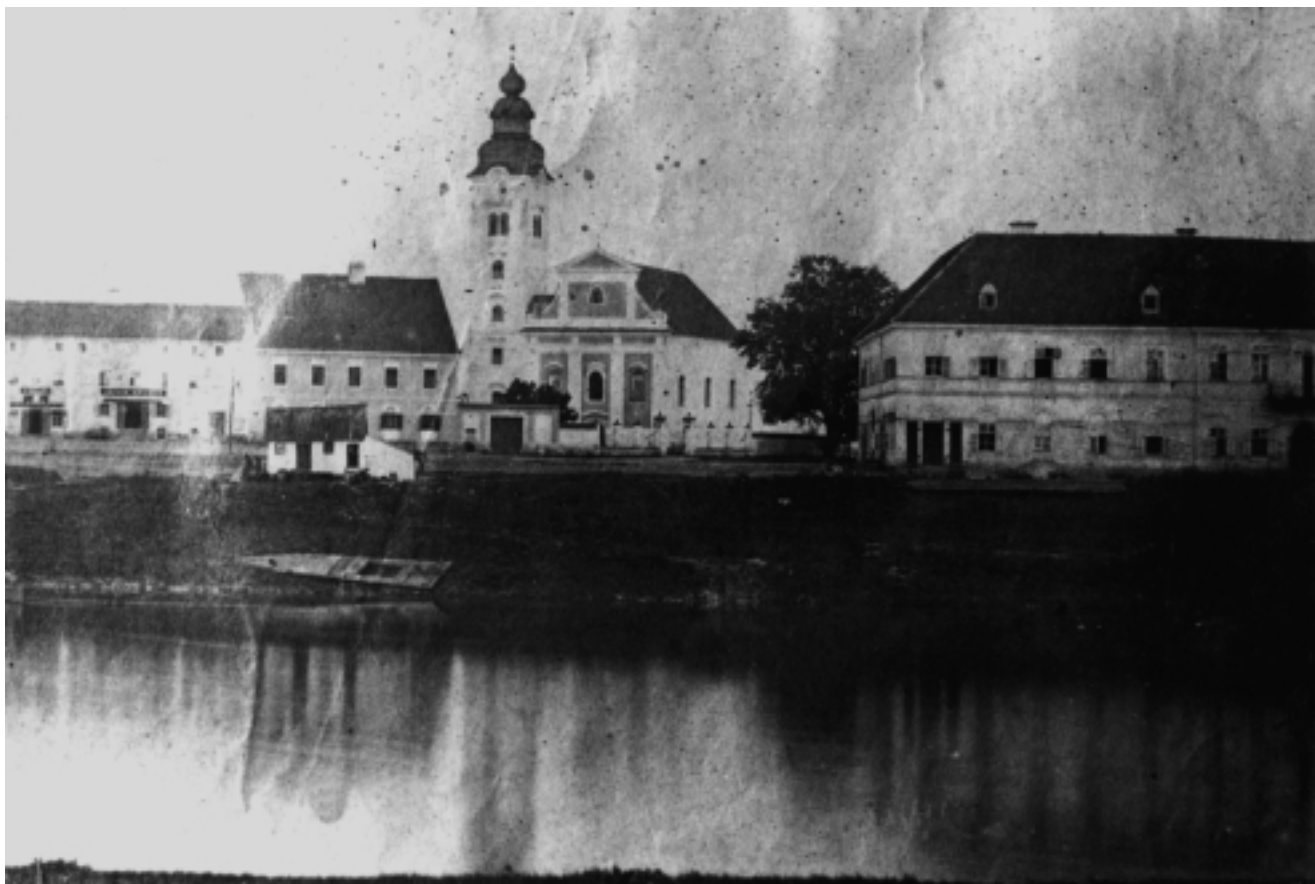
Izvorno pročelje crkve sa župnim dvorom i Kaptolom prije 1911. (Fototeka RZZSK)
Original facade of the church with yard and chapter before 1911. (RZZSK photo documentation)

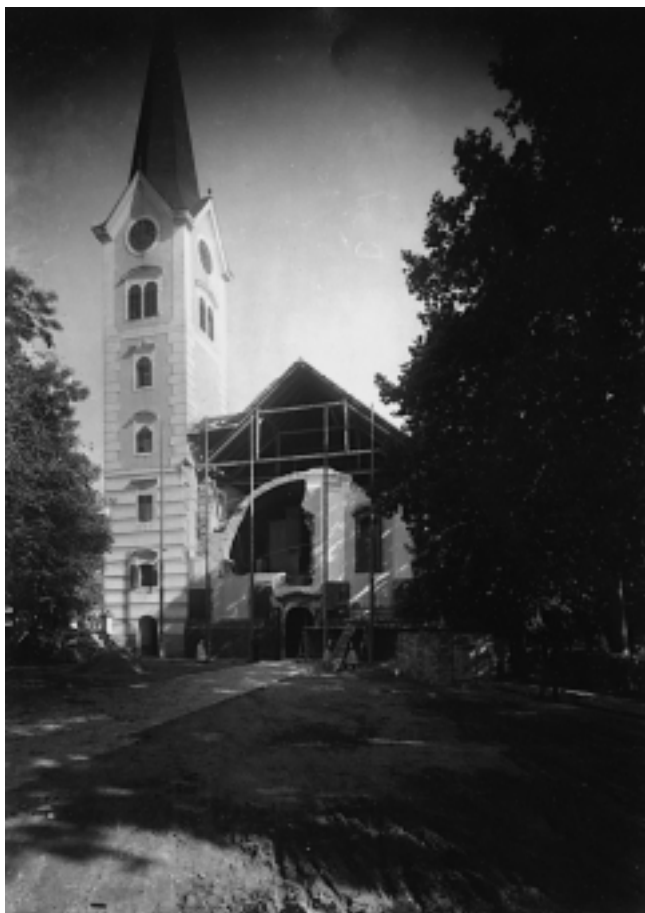
Crkva poslije potresa 1909., pogled na pročelje (Fototeka RZZSK)
The church after the earthquake in 1909, view of the facade. (RZZSK photo documentation)

Pročelje crkve bilo je znatno oštećeno potresom 10. listopada 1909. godine, ali je ono obnovljeno u neoklasicističkom stilu s detaljima secesije, mnogo skromnije riješeno s klasicističkim portalom i ovalnim prozorima na strukturiranom zidnom plaštu raščlanjenom pilastrima s jonskim kapitelima. Pokušaj je to da se pojednostavi pročelje i uskladi sa zvonikom na tada suvremeniji način i tako postigne svečaniji izgled gradske crkve. Barokno je pročelje bilo monumentalno i sukladno stilski riješeno sa zvonikom kao njegovim sastavnim dijelom. Donji mu je dio podijeljen širokim pilastrima u tri dijela koji završavaju profiliranim vijencem. Zabatno polje nad vijencem, omeđeno volutama u sredini, imalo je oveći prozor u obliku kazule (kartuše). Trokutasti zaključak nadilazio je visinu sljemena krovista. Pročelje je zacijelo dovršeno do posvete crkve 1765. godine. Kasnije je, tek 1771. godine, drveno pjevalište zamijenjeno zidanim, razgibanog parapeta i poduprtog snažnim stupovima skošenih uglova. To je pjevalište bilo osvjetljeno iz tri velika prozora.

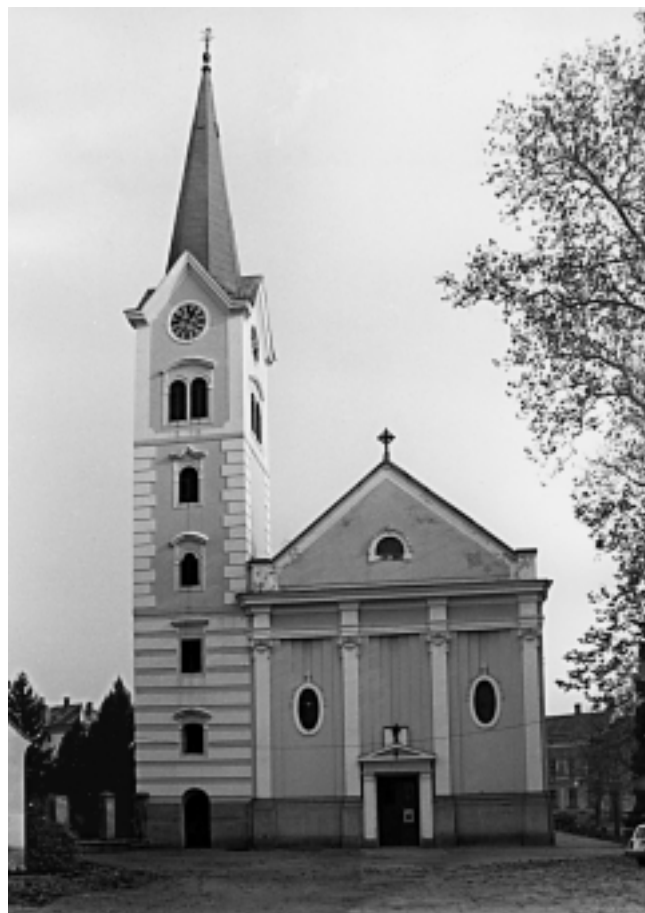
Pročelje crkve Uzvišenja Sv. Križa, listopad 1994. (Foto M. Drmić, IPU)
The facade of the church in October 1994. (Photo M. Drmić, IPU)

Kao što je spomenuto, obnova crkve promijenila je izgled glavnog pročelja, koje je, sukladno potrebama gradske crkve, postalo neoklasicističkim dekorativnim pročeljem. Sve promjene koje su se desile nisu utjecale na crkvu u cjelini, jer su svodovi učvršćeni željeznim sponama. Ali je već treći put bio mijenjan *inventar crkve*, pa i onaj iz 19. st. jer su u 19. st. bile postavljene orgulje graditelja orgulja *Pavla Rumppa* iz Zagreba. Novi posrebređeni svijećnjaci nabavljeni su 1852. godine. Sisačke gospe i crkvene bratovštine nabavile su 1859. novi Križni put i Božji grob, a te 1859. godine nabavljene su i nove barokne hrastove klupe. Prozore je 1894. oslikao *Pavao Turek*, podrijetlom Čeh. Nabavljena su i zvona. Također su iz zagrebačke Stolne crkve, s oltara *Sv. Katarine*, godine 1885. darovana dva mramorna kipa *Sv. Franje Saleskog* i *Sv. Andrije*, djelo poznatog kipara *Francesca Robbe*.

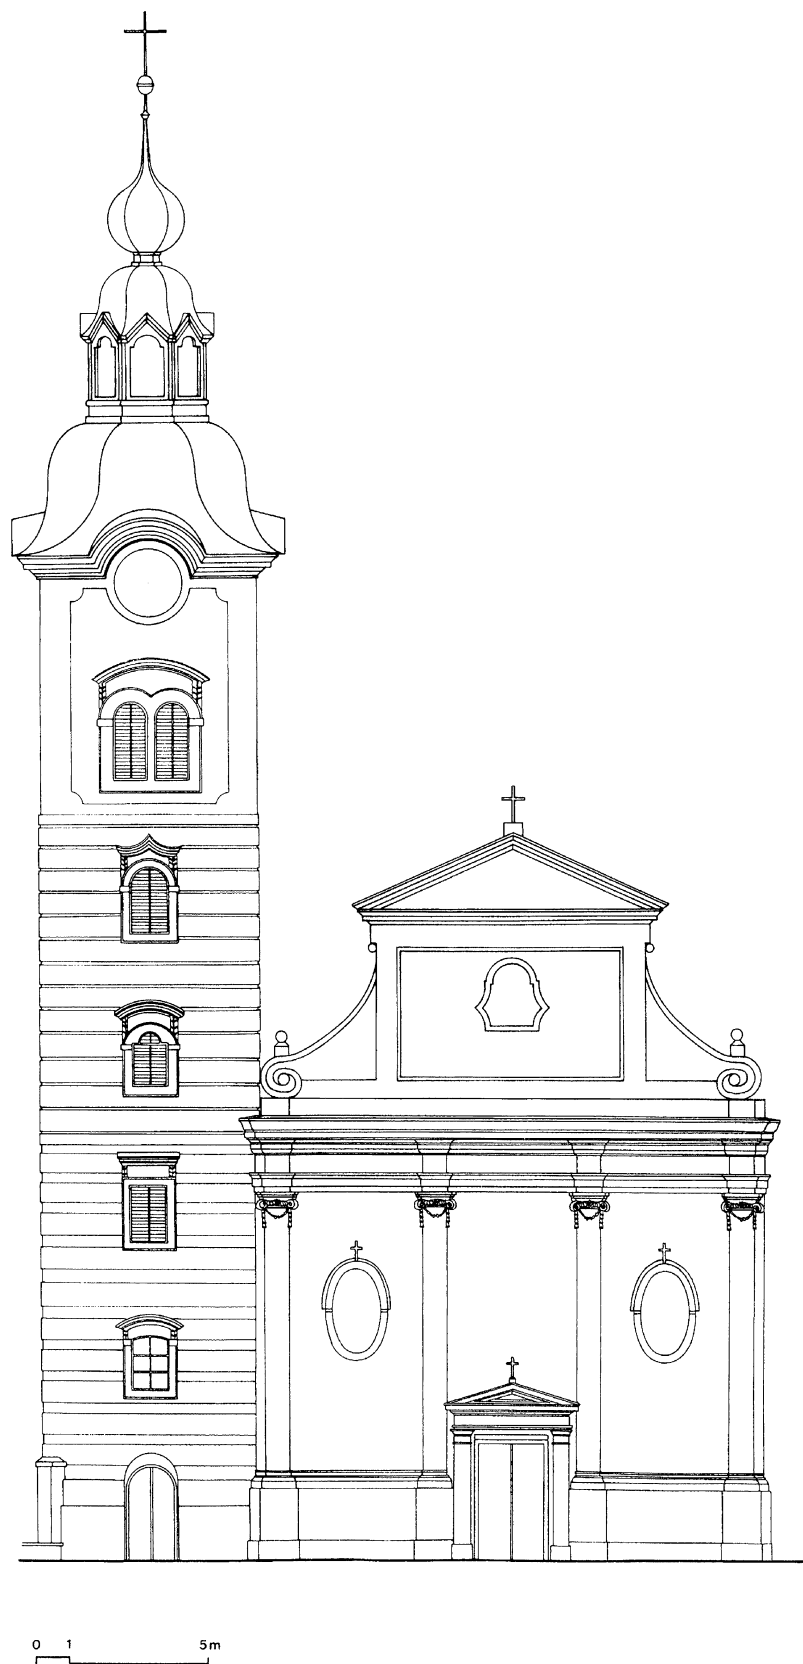
Prijedlog povratka stare »kape« tornja i barokne atike pročelja crkve (mr. Davorin Stepinac, dipl. ing. arh.)
Proposal for restoration of the old steeple "top" and Baroque facade (Davorin Stepinac, M.A., dipl. ing. arh.)

Budući da je crkva teško stradala za potresa 10. listopada 1909. godine a nakon obnove je, umjesto izvornog baroknog pročelja, izvedeno neoklasicističko pročelje, grad Sisak je Institutu za povijest umjetnosti povjerio izradbu studije za obnovu crkve i okolice. Studija obuhvaća i temeljito istraživanje povijesti objekta, kojoj su pridodani i posljednji događaji ratnih razaranja. Prijedlog obnove pročelja i kape zvonika – prema studiji mr. Davorina Stepinca – tu bi najznačajniju građevinu baroknog stila grada Siska približio prvobitnom izgledu, što bi bilo značajno za estetsko oblikovanje trga i okolice crkve.
