Zlatko Uzelac

Institut za povijest umjetnosti, Zagreb

Sjeverni portal crkve Sv. Dimitrija (Sv. Duha) u Požegi

Izvorni znanstveni rad – Original scientific paper
predan 18. 12. 1995.

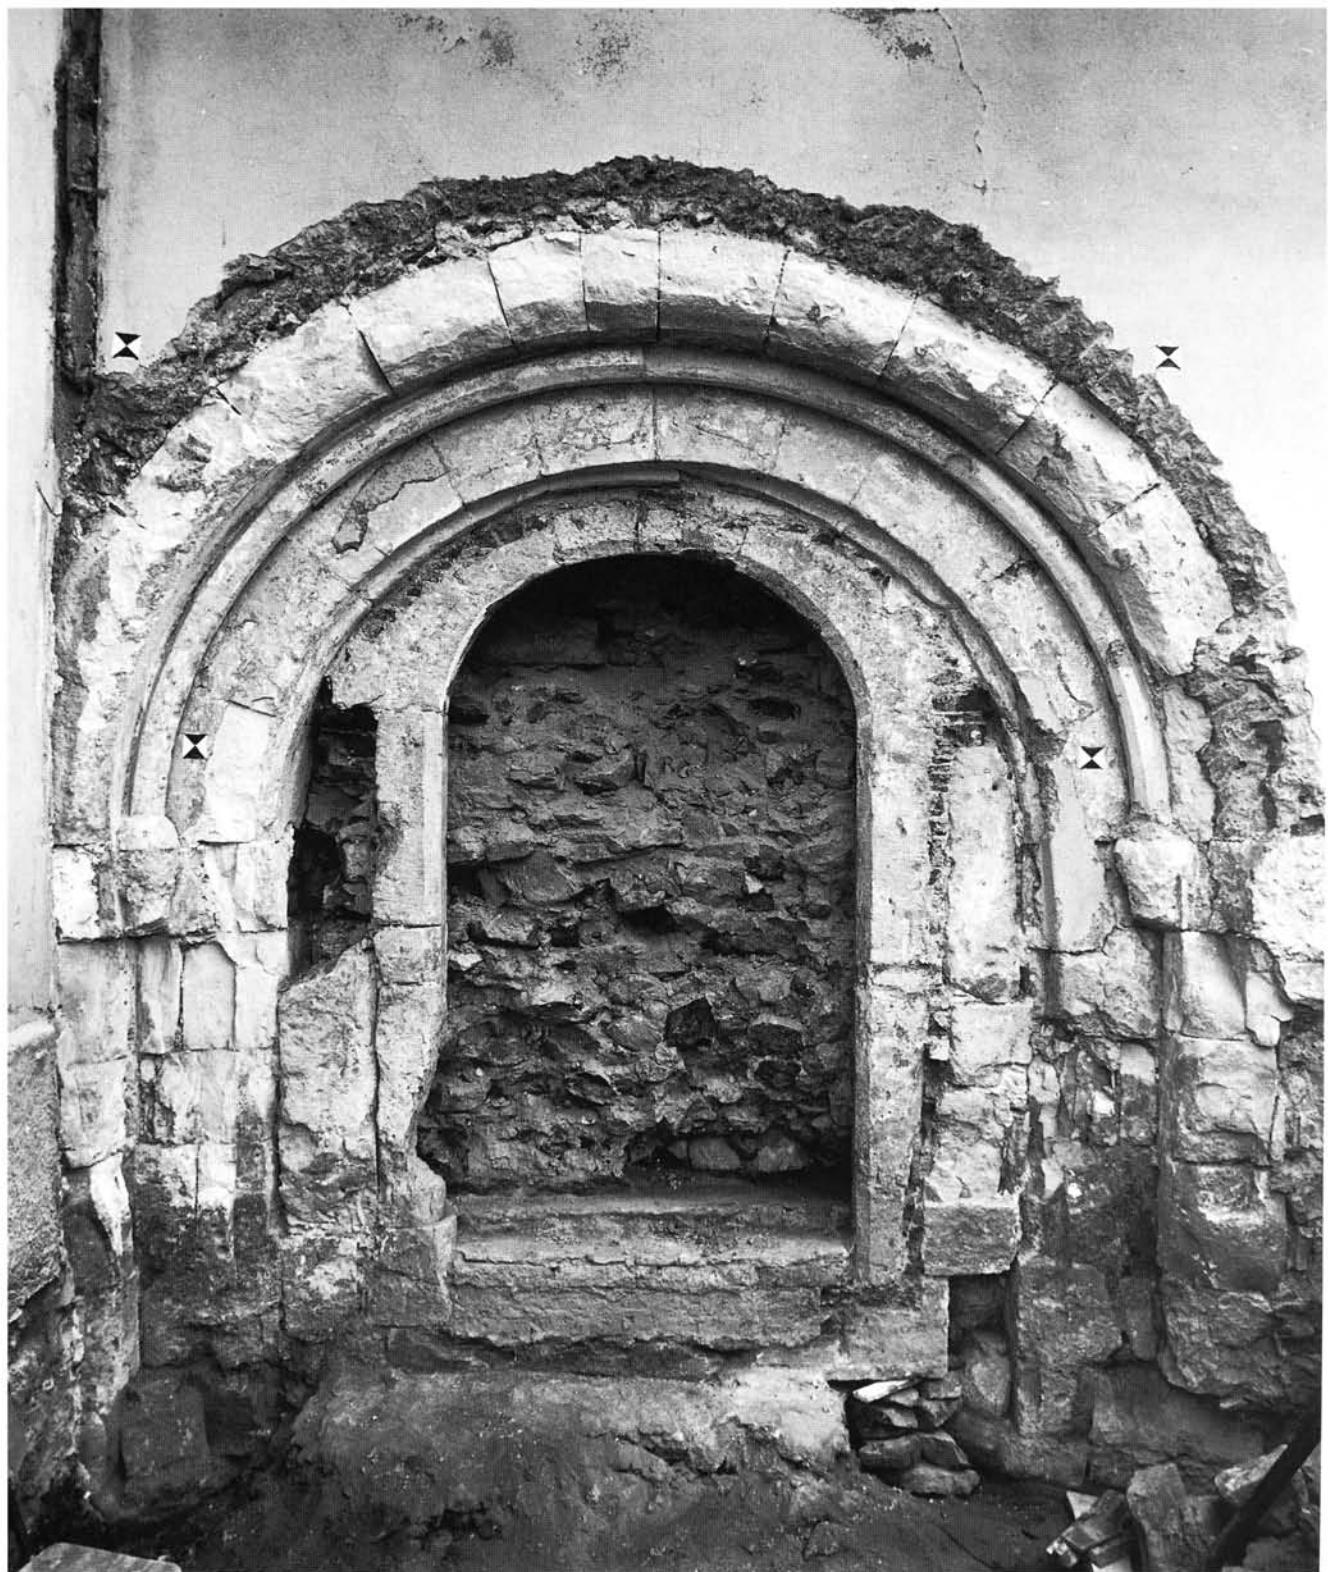
Portal nakon otkrivanja (foto: M. Drmić)
The Portal after uncovering (photo M. Drmić)

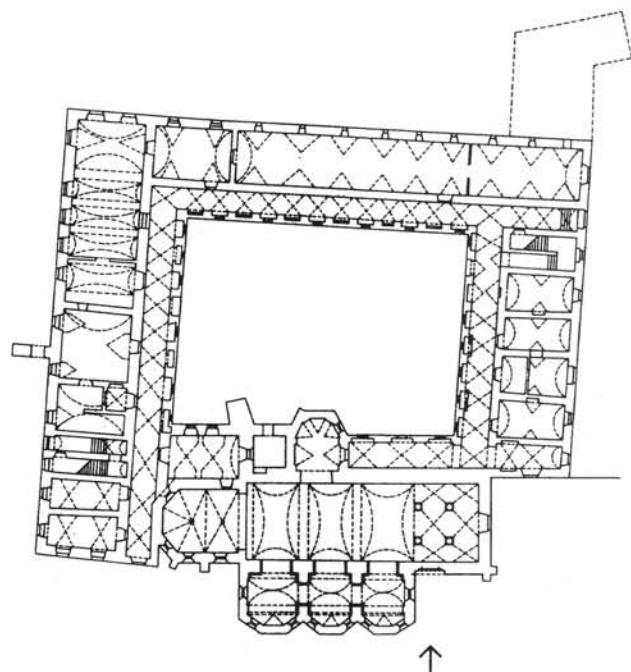
Tlocrt crkve i samostana s položajem sjevernog portala (prema arhit. snimci M. Puncera)

Plan of the church and monastery with the position of the north portal (after architectural drawing by M. Puncer)

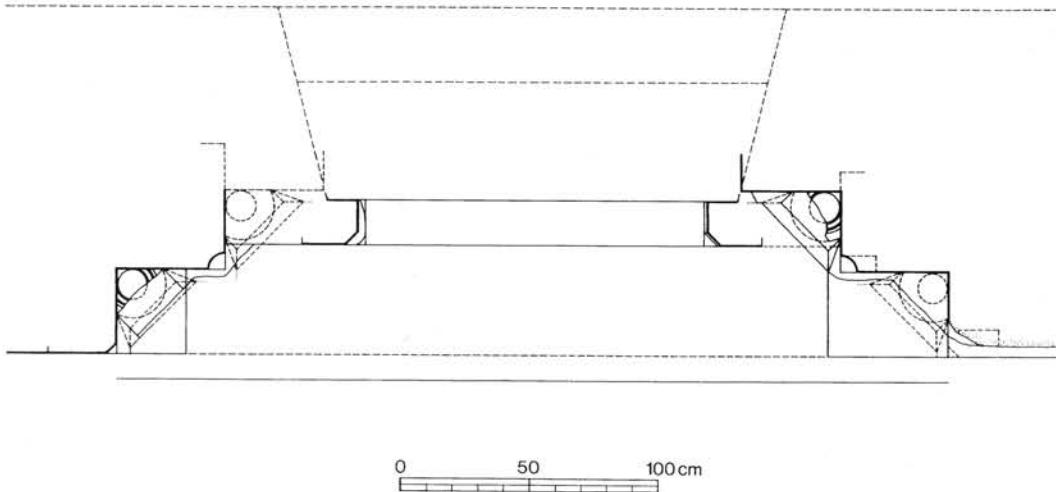
Tlocrt nalaza otkrivenog dijela portala (crtež: D. Stepinac)
Plan of the portal after partial uncovering (drawing by D. Stepinac)

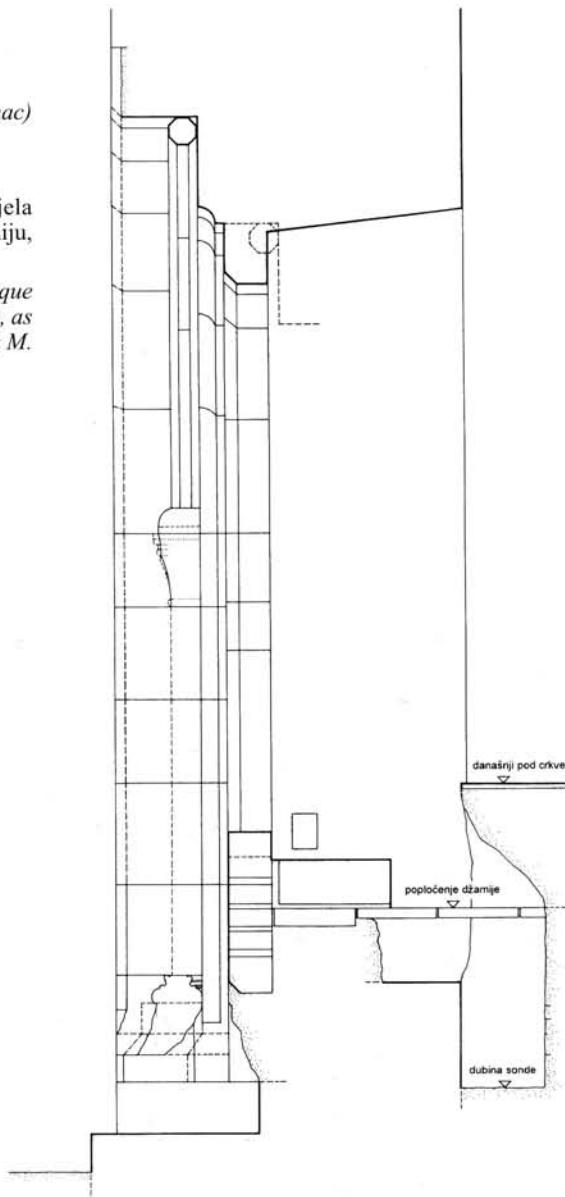
Vertikalni presjek s pogledom na lijevu stranu vanjskog dijela romaničkog portala i lijevu stranu umetnutog okvira ulaza u džamiju, te presjekom sonde ispod poda crkve (crtež: D. Stepinac)

Vertical section with a view of the left exterior part of the Romanesque portal and left side of the inserted frame of the mosque entrance, as well as section of excavation under the church floor (drawing M. Stepinac)

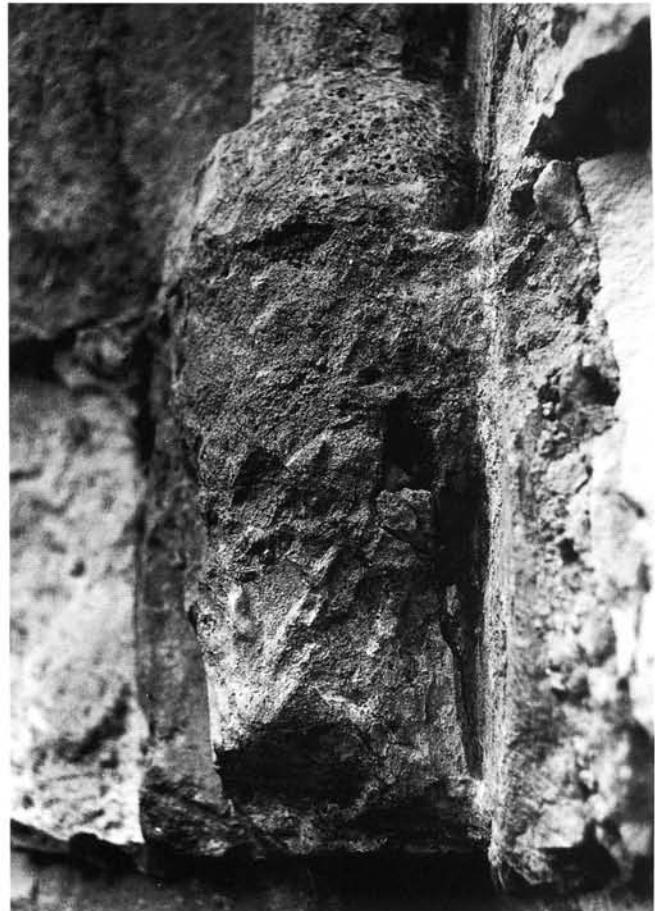
Oštećeni lijevi kapitel vanjskog stupića i baza vanjskog polukružnog okogonalnog štapa s tragovima svrdla (foto: M. Drmić)

Damaged left capital of exterior colonette and base of the exterior octagonal "Rundstab" with traces of the drill (photo M. Drmić)

Od baza svinutog štapa ostala je samo ona na lijevoj strani, dok je na desnoj strani zamijenjena betonskom ispunom. Da je taj detalj bio vjerojatno obrađen na posve neobični način, upućuju tragovi gustih proboda tankog svrdla, tako da na prvi pogled preostala baza posve izgleda kao da je na cijelom portalu jedina klesana iz sedre, no isklesana je u jednom komadu kao i pozadina. Budući da je lice otpalo, ne možemo znati kako je ono izgledalo, ali je zanimljiv i osnovni oblik baze, koja je simetrična samo iz dijagonalnog pogleda, odnosno iz središnje točke očišta u tlocrtnoj projekciji luka spuštenog pred portalom, na koju upućuju i dijagonale kapitela, odnosno vijenca (kao i postamenata baza stupića) dok je iz svih drugih položaja asimetrično svinuta.

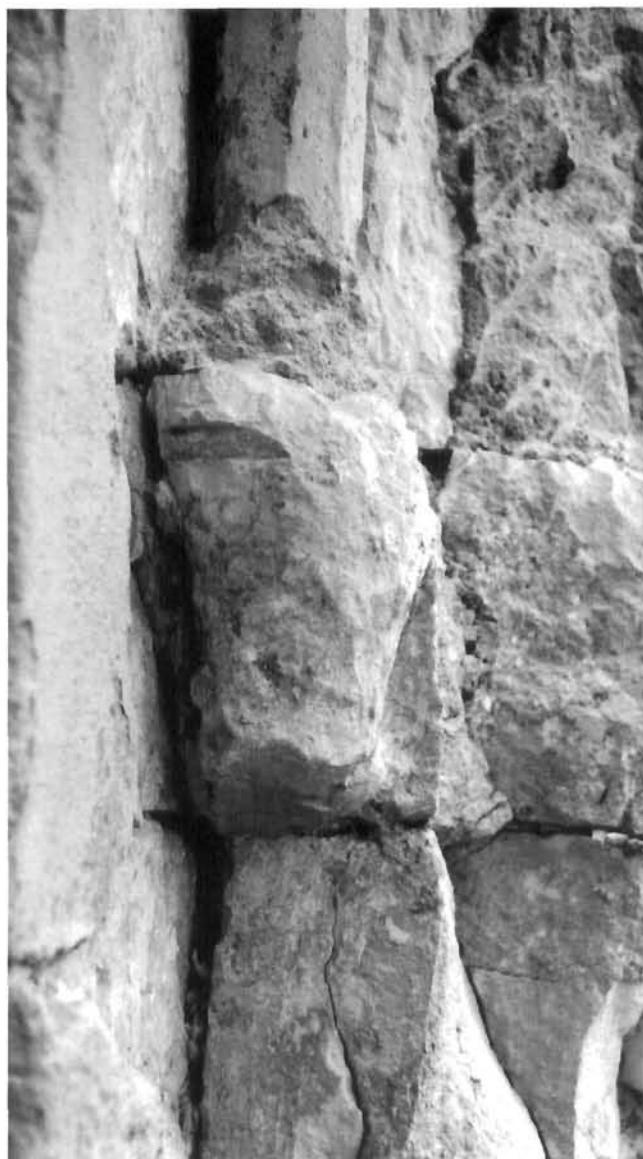
Oštećeni desni kapitel vanjskog stupića sa cvjetićem rozete u donjem ugлу i s dijelom kapitelnog vijenca (foto: M. Drmić)

Damaged right capital of exterior colonette with fragment of rosette in the lower corner and part of the capital cornice (photo M. Drmić)

Od kapitelnih vijenaca ostao je samo manji element profilacije vijenca nad desnim vanjskim kapitelom, ali se iz okomitog položaja očuvanog dijela lica, te položaja kapitela, a osobito dijagonalne usmjerenoosti dekoracije na kapitelu, sa sigurnošću može zaključiti da su kapitelni vijenci imali bočne strane postavljene okomito na stijene okvira, ali da su u sredini dijagonalno bili skošeni, i tako razdijeljeni tlocrtno vjerojatno na tri jednaka dijela, značeci tako oblikovni prijelaz od stupića prema oktogonalnim ravnima svinutih štapova. Njihova profilacija čitljiva je samo dijelom, ali dovoljno da se ukaže kao horizontalna naznaka razdiobe kapitela i baze štapa postavljene iznad vijenca.

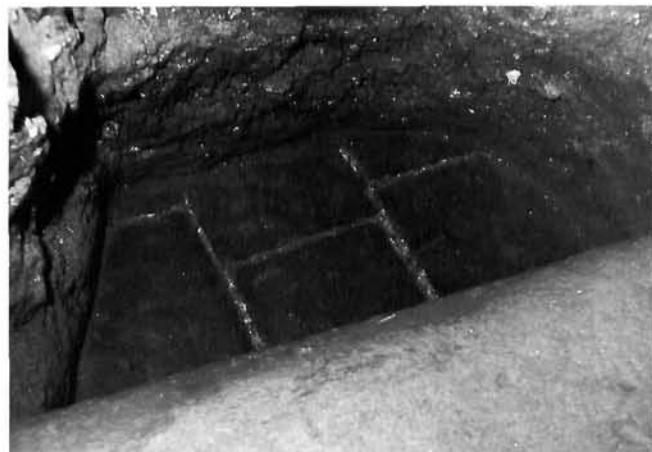
Unutarnja stuba i popločenje džamije (foto: M. Drmić)

Interior step and mosque floor (photo M. Drmić)

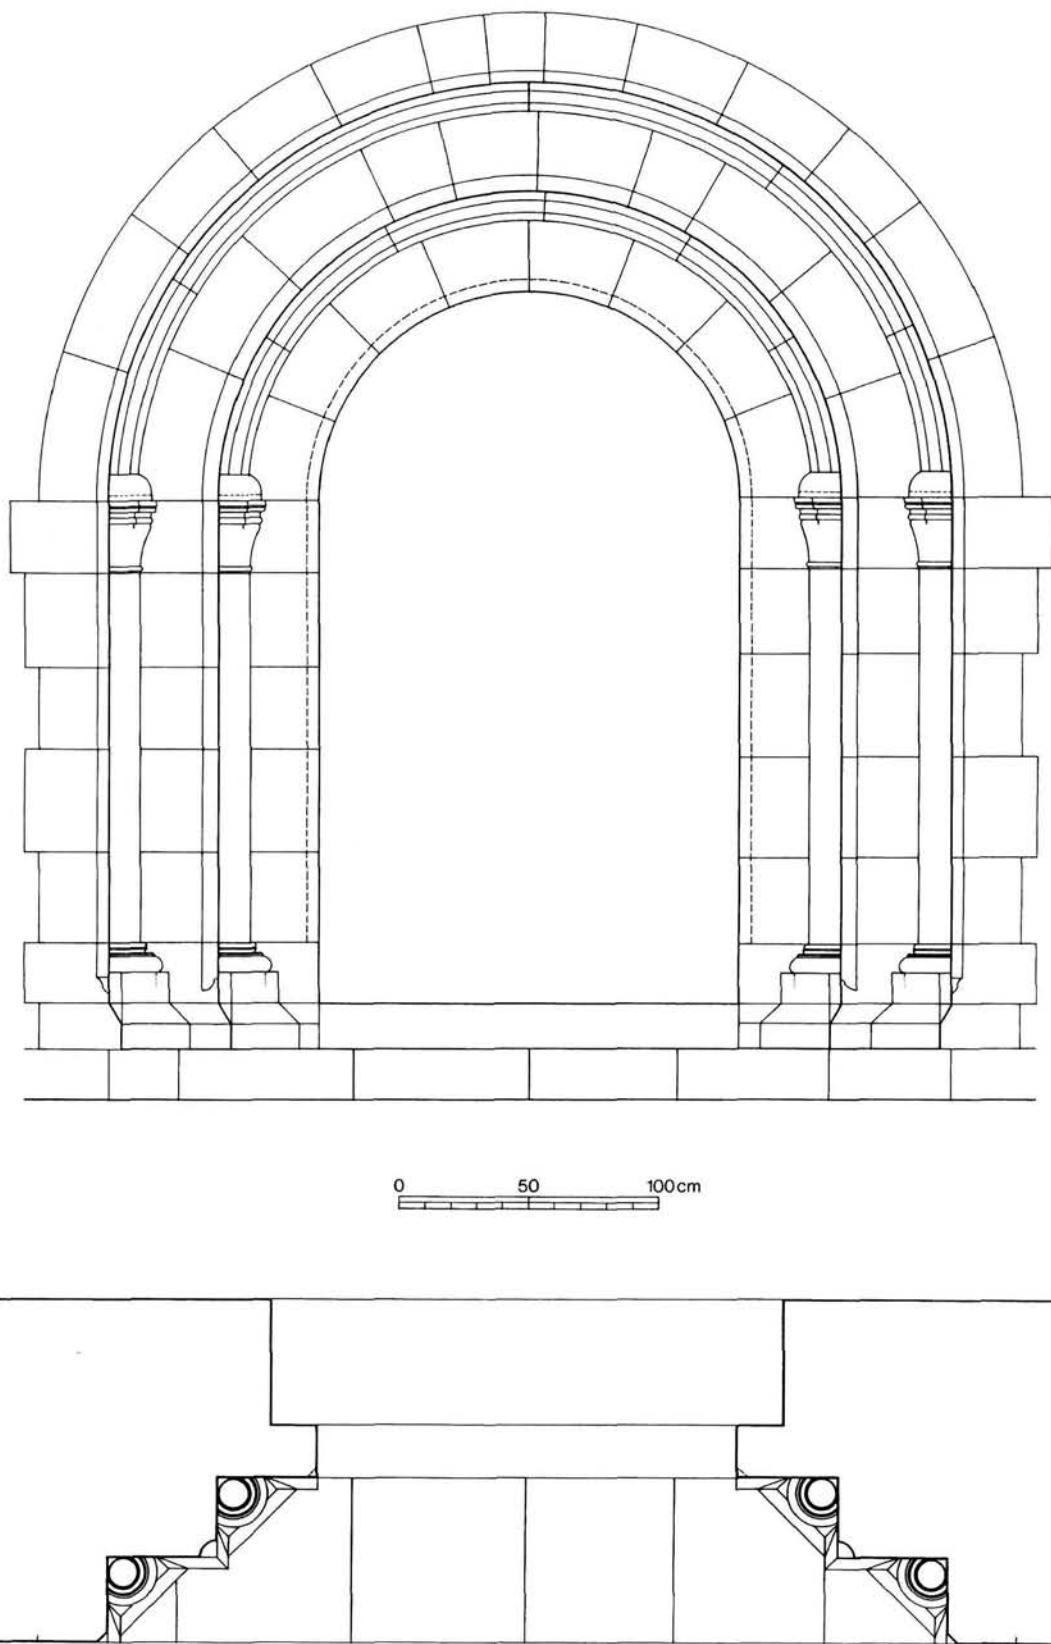
Teoretska rekonstrukcija sjevernog portala crkve Sv. Dimitrija u Požegi (pogled i tlocrt) (crtež: D. Stepinac)

Theoretical reconstruction of the north portal of the church of Saint Demetrios in Požega (view and plan, drawing D. Stepinac)

Portal je izvorno bio konstruiran sa tri međusobno stupnjeno uvučena kamena okvira završena širokim polukružnim lukovima, sastavljenim od vršno klesanih i precizno zatim spojenih kamenih blokova, kojih ravne površine lica kontinuiraju neprekinito izravno od jednostavnih malih postamenta, naznačenih tek jednim skošenjem i postavljenih neposredno na površinu vanjske stube portala. Stuba je poravnata s licem nosača vanjskog luka, čineći postament vanjskog okvira i proteže se do praga ulaznih vrata. Dvostepeni pomak okvira prema ulaznim vratima bio je naglašen s po dva stupića u uglovima sa svake strane, kružnih u presjeku, postavljenih profiliranim bazama na povišene dodatne postamente, koji se nastavljaju nakon kosine nižih donjih postamenta, spojenih u prijelomu s istovjetnim niskim postamentima u dnu plohe nosača lukova. Dvostruki postamenti baza stupića nisu u tlocrtu postavljeni stepenasto kao zidovi nosača lukova, odnosno njihovi postamenti, nego su na osebujan način dijagonalno okrenuti prema osi stupića, odnosno prema uglu. Taj posebno važan detalj, kao i cijela profilacija postamenta i baza, posve je jednaka bazama s postamentima očuvane kolumnne cistercičke opatije Zirc u Bakonjskoj šumi. Da su stupići imali kružni presjek, svjedoče okrugle užljebine na gornjim ploham baza kao tragovi profila uništenih stupića. Stupići su završavali kapitelima od kojih su bili odvojeni manjim prstensom, a nad kapitelima su kapitelni vijenci svojom gornjom površinom naznačavali dno polukrugova gornjeg dijela portala, razdijeljujući kapitele stupića od baza dva polukružno svinuta štapa, oktagonalnog presjeka, koji su se u uglovima

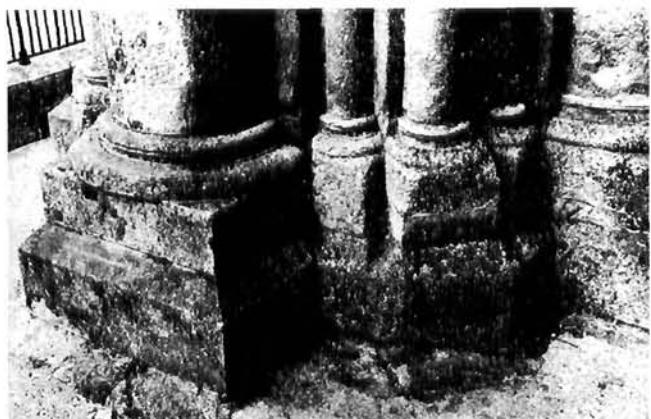
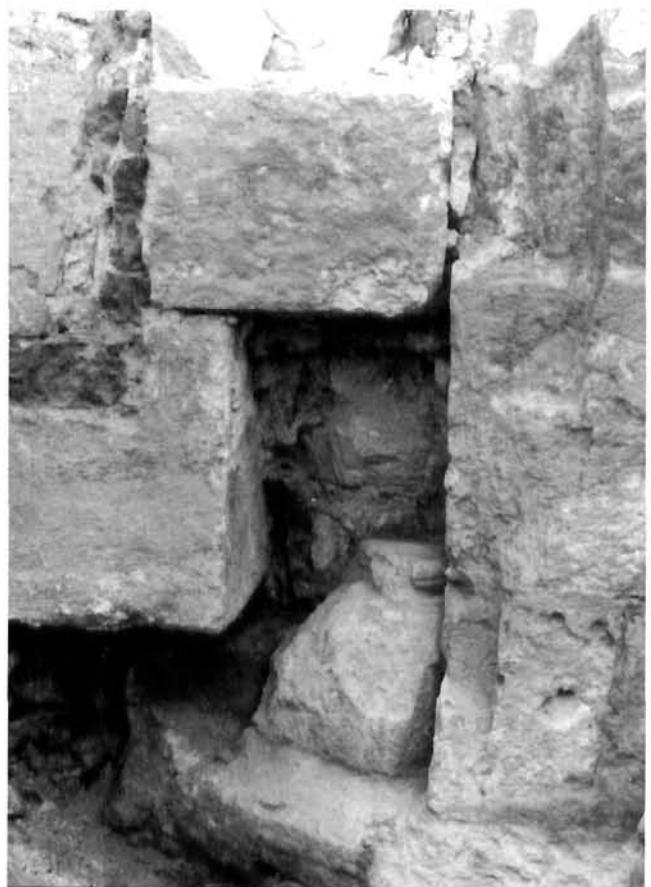
Postamenti i baze stupića, s tlocrtom jedine preostale kolumnе srušene srednjovjekovne cistercitske crkve opatije Zirc (u usporedbi s kolumnom iz Orvala) (prema F. L. Hervay-u) i pogled na nalaz postamenata s bazama stupića desne strane portala u Požegi

Base and pedestal of colonette with the plan of the only surviving column of the previous (now destroyed) Medieval cistercite church of the Zirc Abbey (compared to the column from Orval), after F.L. Hervay, and view of the surviving pedestal and base of colonette of the right side of the Požega portal.

Kutjevu, izravno svjedoči znakoviti detalj postamenata i baza portala koji je u svojoj osebujnosti dijagonalnog pomaka, odnosno oblicima koji iz toga proistječu i profilacijama jednak istom detalju jedinog očuvanog važnijeg dijela arhitekture sa crkve cistercitske opatije Zirc.²⁰ Opatija Zirc osnovana je kutjevačku opatiju Honesta Vallis kao svoju jedinu filijaciju, donacijom kaločkog nadbiskupa Ugrina II., pa je iz nje 1232. godine u Kutjevo pristiglo prvi 12 redovnika na čelu s opatom Nikolom, među kojima su po običajima reda bili i vrsni graditelji i klesari. Nadbiskup Ugrin, osvjedočeni zagovornik cistercitskog reda, koji je prije toga kupio od kralja Požegu, i u svom je gradu, koji je posjedovao najmanje 15 godina, morao nastojati podići crkvu i vjerojatno proširiti tvrđavu, kao što je crkve i tvrđave gradio i na drugim mjestima za koja je kao posebno istaknuta ličnost kraljevstva bio vezan. Za smisao njegovih reformnih nastojanja, okrenutih odgovoru na prodor dualističke hereze, arhitektonske koncepcije koje su širili cistercitski graditelji bile su upravo idealne, o čemu današnja požeška franjevačka crkva u cjelini i u detaljima, kakav je i sjeverni portal, znači jedinstveno svjedočanstvo. Požeška je crkva bila posvećena Sv. Dimitriju, sirmijskom mučeniku, svecu koji simbolizira duboke tradicije srijemske crkve, na kojima je kaločka nadbiskupija kao njena nasljednica gradila značajan dio svog ugleda i posebnog položaja među crkvama ugarskog kraljevstva.
