## Arheološka istraživanja i uređenje arhitektonskog kompleksa na Crkvini u Biskupiji u razdoblju od 2008. do 2017. godine

Archaeological research into and  
arrangement of the architectural complex  
at Crkvina in Biskupija in the period  
from 2008 to 2017

*U tekstu se donose rezultati revizijskih arheoloških iskopavanja i radova na uređenju arhitektonskog kompleksa na Crkvini u Biskupiji u razdoblju od 2008. do 2017. godine.*

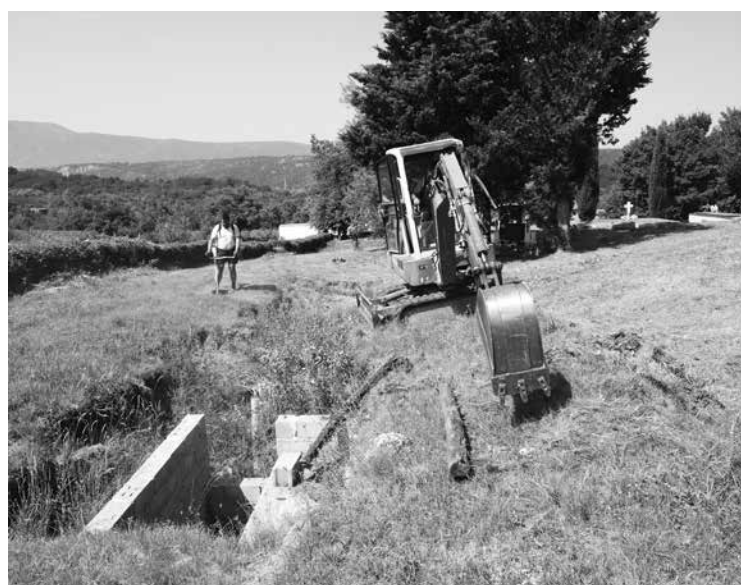
sl. 8. Jedna od ilegalno sagrađenih novih grobnica (foto: A. Jurčević).

U razdoblju između 2005. i 2011. godine, unatoč zabrani ukapanja, suvremene su grobnice ozbiljno ugrozile lokalitet, jer su ih mještani počeli stihijski ukopavati na čitavom prostoru Velike Crkvine sasvim se približivši temeljnim ostacima bazilike (sl. 8).

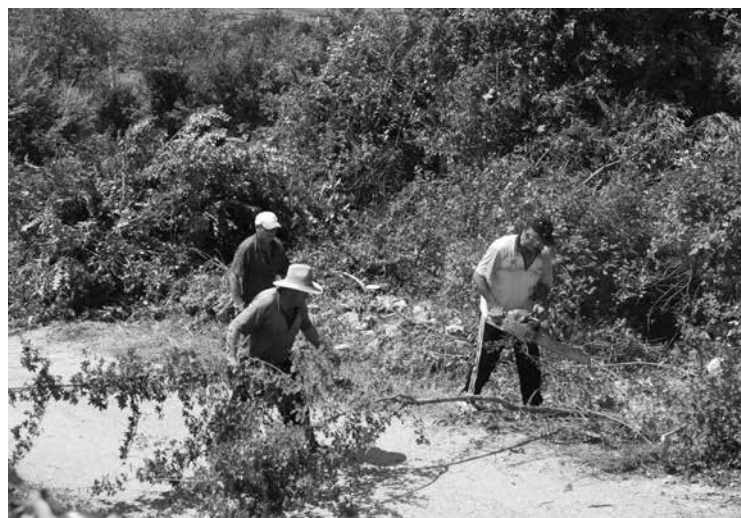
sl. 9. Početak čišćenja raslinja na Maloj Crkvini 2009. godine (foto: A. Jurčević).

godine Mala Crkvina temeljito je očišćena od stabala i grmlja (sl. 9).

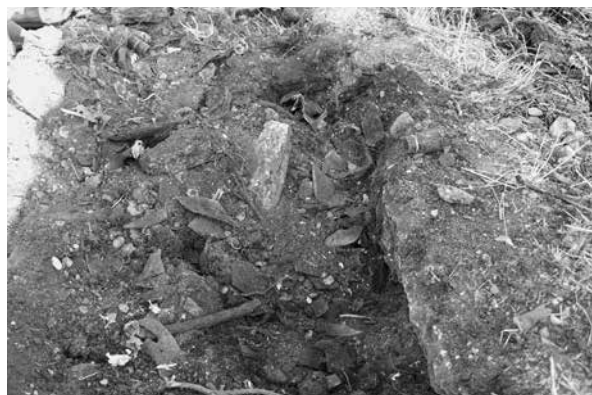
sl. 10. Dio otpada na Maloj Crkvini (foto: A. Jurčević).

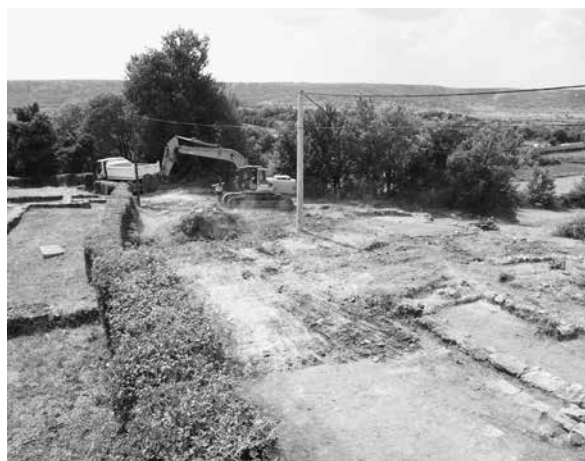
sl. 11. Uklanjanje asfalta sa seoske prometnice i odvoz otpada s Male Crkvine 2011. godine (foto: A. Jurčević).

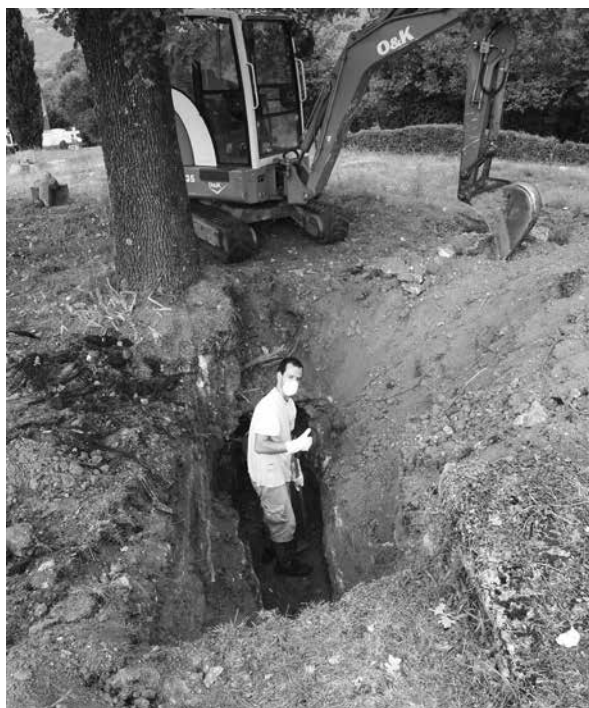
sl. 14. Ekshumacija pokojnika iz ilegalno ukopanoga groba uz pročelje bazilike sv. Marije 2016. godine (foto: A. Jurčević).

U suradnji s Odsjekom za povijest umjetnosti *Filozofskog fakulteta u Rijeci* nalazište na Crkvini uključeno je 2010. u petogodišnji međunarodni projekt *Francia Media – Cradles of European Culture* koji je financirala *Europska komisija*. Iz sredstava toga projekta plaćeno je uklanjanje dijela novoukopanih seoskih grobnica te izgradnja dviju novih grobnica i nekoliko ekshumacija u svrhu zaštite arheoloških ostataka na lokalitetu (sl. 14).

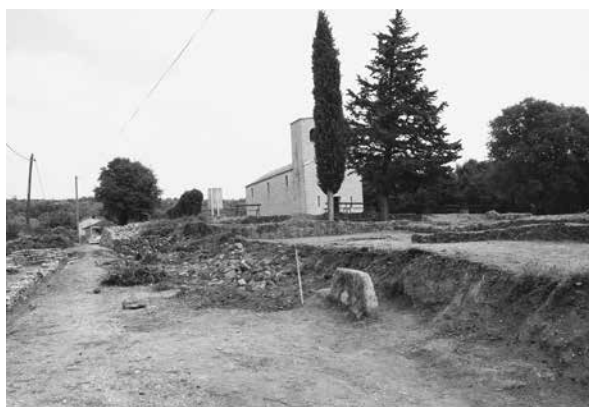
sl. 15. Rušenje ograde groblja 2015. godine (foto: A. Jurčević).

Godine 2015. uklonjen je dio ogradnog zida groblja koji se protezao preko lokaliteta te je na taj način čitav arhitektonski kompleks po prvi put u potpunosti objedinjen (sl. 15).

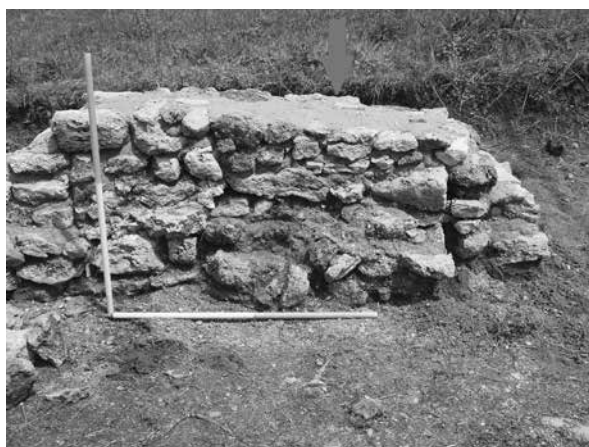
sl. 19. Začetak južnog zida prostorije Y (foto: A. Jurčević).

Navedeni kompleks je zidovima **h**, **h1**, **u2** i **u** na južnom dijelu povezan s trobrodnom bazilikom i narteksom. Zidovi **u2** i **u** povezani su sa zidom narteksa (**e1**), dok zidovi **h** i **h1** čine jednu cjelinu sa zidovima bazilike (**a1** i **b1**). Zid **h1** presijeca sjeverni zid (**b1**) i ulazi u sjeverni brod bazilike te se na njega vjerojatno naslanjala oltarna ograda. Otkriven je začetak južnog zida prostorije **Y**, koji Gunjača nije uočio, a nalazi se tik do istočnog ulaza u kompleks<sup>16</sup> (sl. 19).

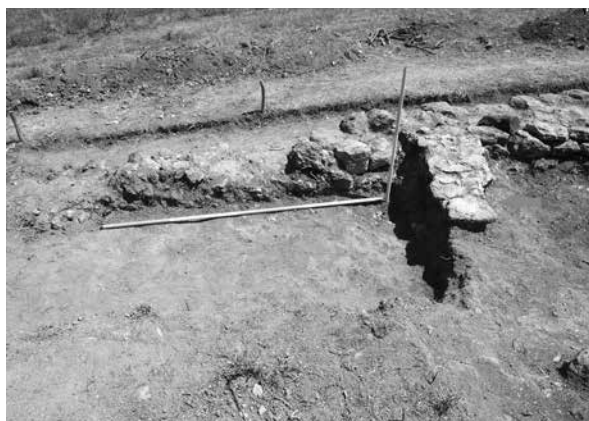
sl. 21. Ostatak pregradnog zida između prostorije X i novootkrivene prostorije X-2 (foto: A. Jurčević).

Južni zid spomenute prostorije (neoznačen od Gunjače), prema tlocrtu načinjenom 1951. pa do otkrića prostorije **X-2**, smatrao se krajnjim sjevernim zidom kompleksa. Danas je sačuvan samo u neznatnim tragovima (sl. 21).

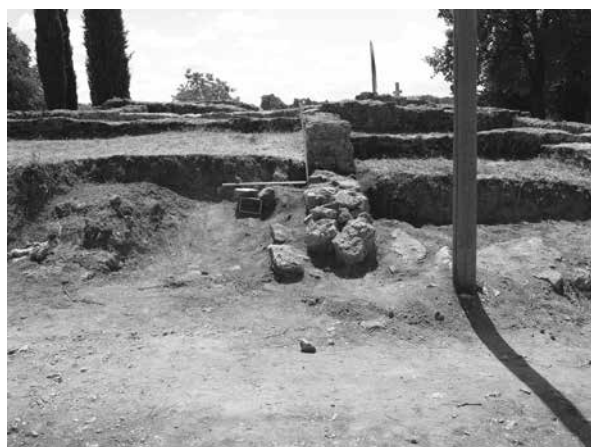
sl. 23. Otkriveni produžetak zida u2 s južne strane (foto: A. Jurčević).

Zid **u** je krajnji vanjski istočni zid kompleksa, zid **u2** istočni je pregradni zid prostorije **K**, dok je zid **h1** sa zapadne strane zatvarao prostoriju **Z**. Zid **s** na istočnoj strani zatvara prostoriju **M**, a nastavlja se i nakon spoja s južnim zidom navedene prostorije (**t1**) (sl. 23).

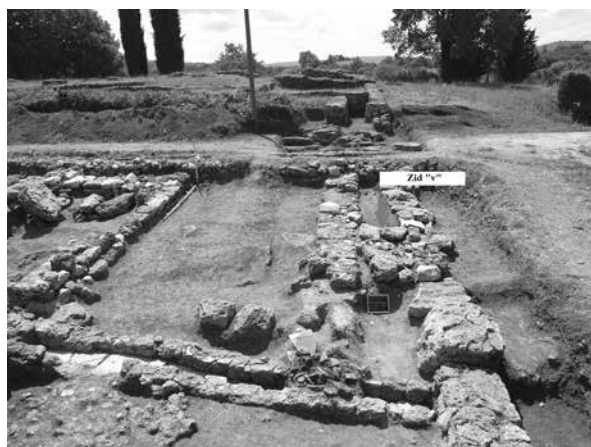
sl. 24. Tzv. zid „v“ (foto: A. Jurčević).

Zid koji je Gunjača označio oznakom **v** (pregradni zid između prostorija **J** i **I**) uopće nije zid, već se radi o nabacanoj hrpi kamenja bez vezivnog materijala (sl. 24).

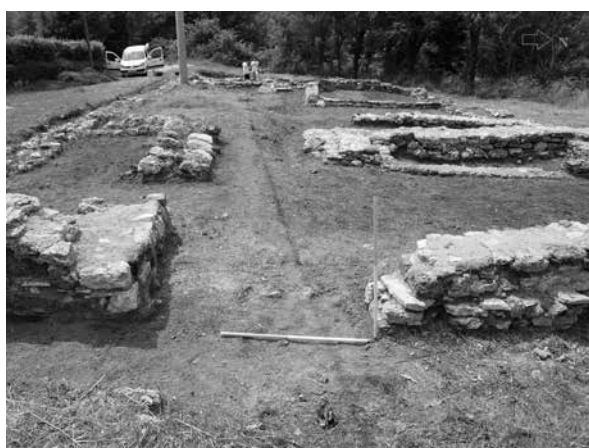
sl. 27. Istočni ulaz u kompleks (foto: A. Jurčević).

Na temelje krajnjeg istočnog zida **h** bila je nadozidana suhozidna ograda koja je još vidljiva na fotografijama iz vremena Gunjačine revizije. Skidanjem gornjeg suhozidnog dijela definiran je izvorni zid **h** i otkriven ulaz u prostoriju **Y**, koji je također bio zapunjen kamenom u suhozidu. Tik do ulaza otkriven je začetak zida koji je s južne strane zatvarao prostoriju **Y**. Stoga se iz prostorije **Y** nije ulazilo izravno u prostoriju **G**, kako to sugerira Gunjačin tlocrt, već se između njih nalazio uski hodnik (sl. 27 i 28).

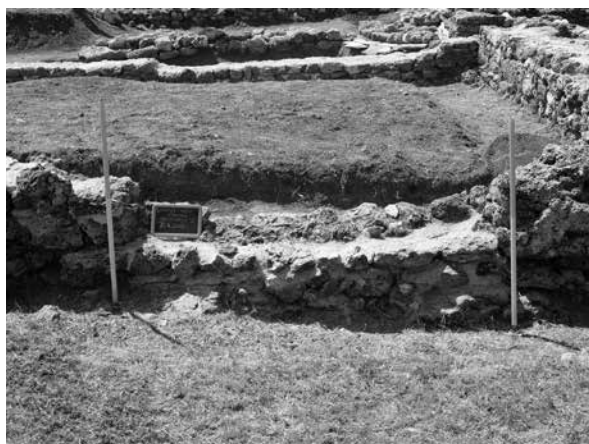
sl. 29. Sjeverni ulaz u kompleks (foto: A. Jurčević).

U zidu **r** na sjevernoj strani nalazio se ulaz u prostoriju **O**. Uz ulaz je bio sačuvan dio kamenog naboja koji je pripadao razini dvorišnog prostora oko kompleksa u zadnjoj fazi njegova postojanja (sl. 29), (sl. 30).

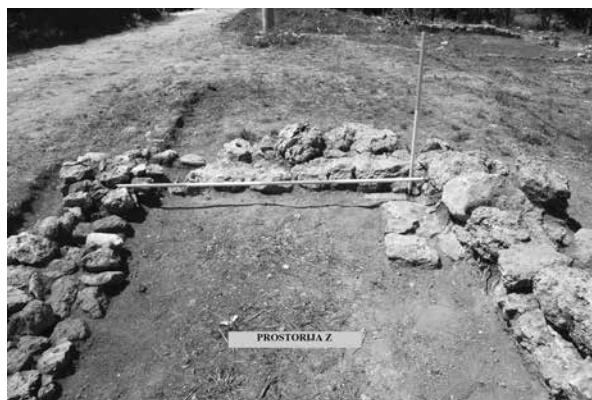
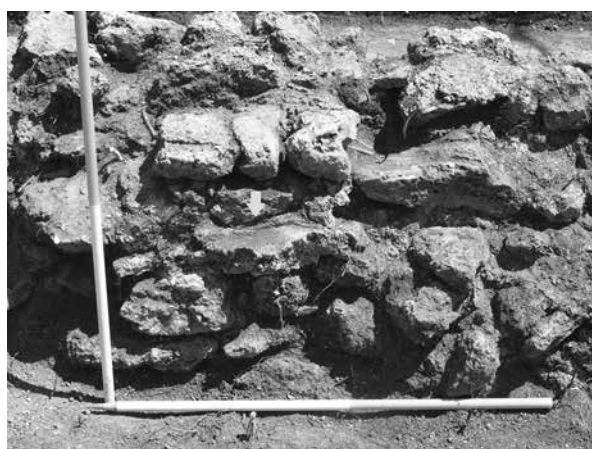
sl. 31. Ostaci podnice u sjeverozapadnom uglu prostorije **D** (foto: A. Jurčević).

Unutar prostorija nije bila sačuvana niti jedna podnica, a za pretpostaviti je da su razbijene još tijekom Marunovih iskopavanja jer ih Gunjača uopće ne spominje u svom izvještaju. Neznatni ostatci podnica sačuvani su na nekoliko mjesta uz same zidove prostorija; u istočnom dijelu kompleksa, u sjeverozapadnom uglu prostorije **Z** (uz spoj zidova **h** i **t2**) te uz zid **h** unutar prostorije **Y**, sjeverno od istočnog ulaza u kompleks (sl. 31 i 32).

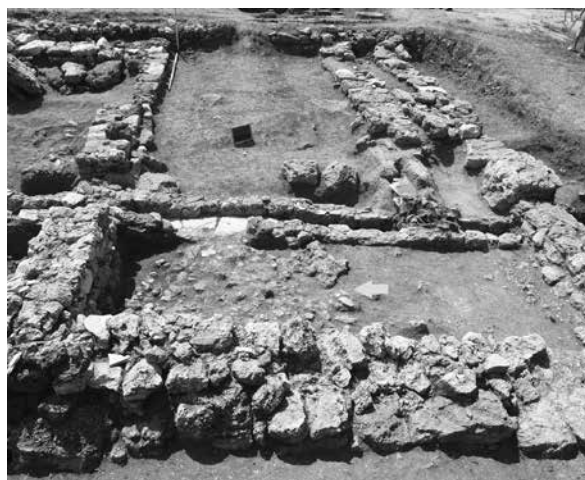
sl. 34. Naboj ispod podnice u prostoriji **K** (foto: A. Jurčević).

U prostoriji **K**, između zidova **t** i **u2** i kanala za otjecanje vode sačuvan je kameni naboj ispod podnice (sl. 34).

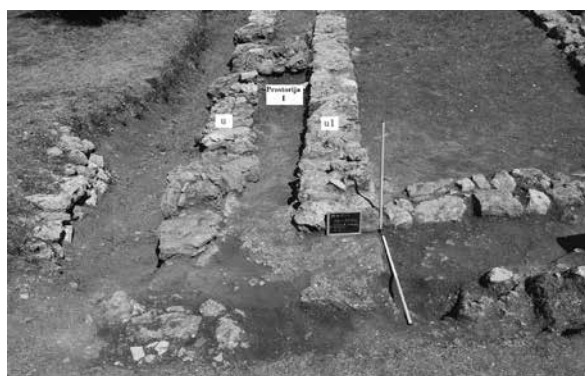
sl. 35. Podnica u prostoriji **I** između zidova **u** i **u1** (foto: A. Jurčević).

rubnik stare ceste. Podnica se proteže od zida **u** prema zidu **u1** te zalazi ispod njega (sl. 35).

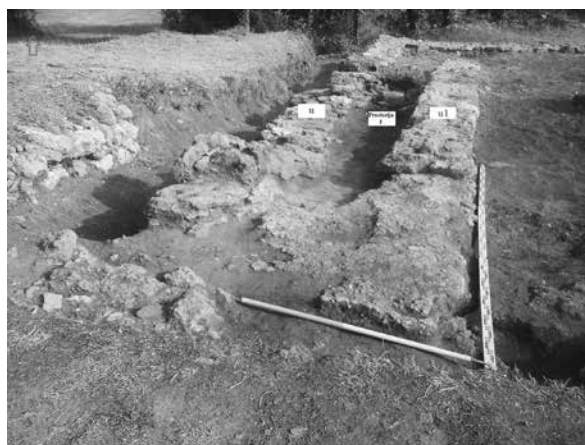
sl. 36. Podnica u prostoriji **I** nakon razgrađivanja dijela zida **u1** (foto: M. Petrincec).

Najveći i najznačajniji ostatci podnice otkriveni su unutar prostorije **I**, i to na mjestu gdje je uklonjen dio recentnog odvodnog kanala uz

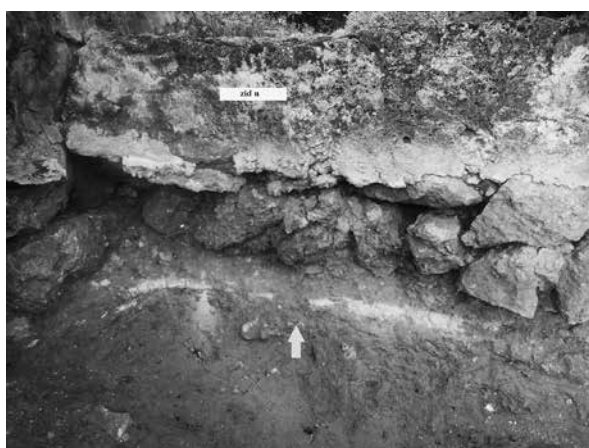
sl. 37. Ostanci podnice ispod ostataka zida u1 (konzerviranog 1951.) južno od ceste (foto: M. Petrincec).

Ostaci iste podnice vidljivi su i u profilu ispod istog zida (**u1**), južno od ceste na Velikoj Crkvini (sl. 37).

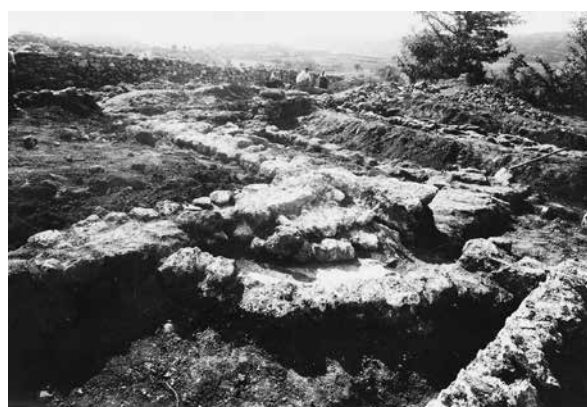
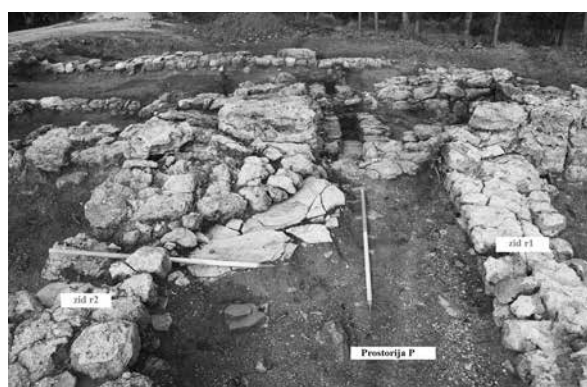
sl. 40. Vrh kanala za otjecanje oborinskih voda 1951. godine (Arhiv MHAS).

Kanal je popločanog dna. Gunjača je, 1951. godine, otkrio tek njegov vrh, a prostorije duž kojih se nastavlja nije u potpunosti istražio (sl. 40 i 41).

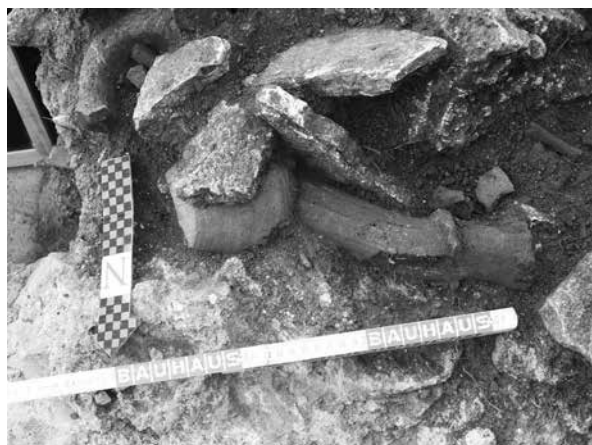
sl. 43. Dio zapune kanala za otjecanje ispod zida u1 (foto: A. Jurčević).

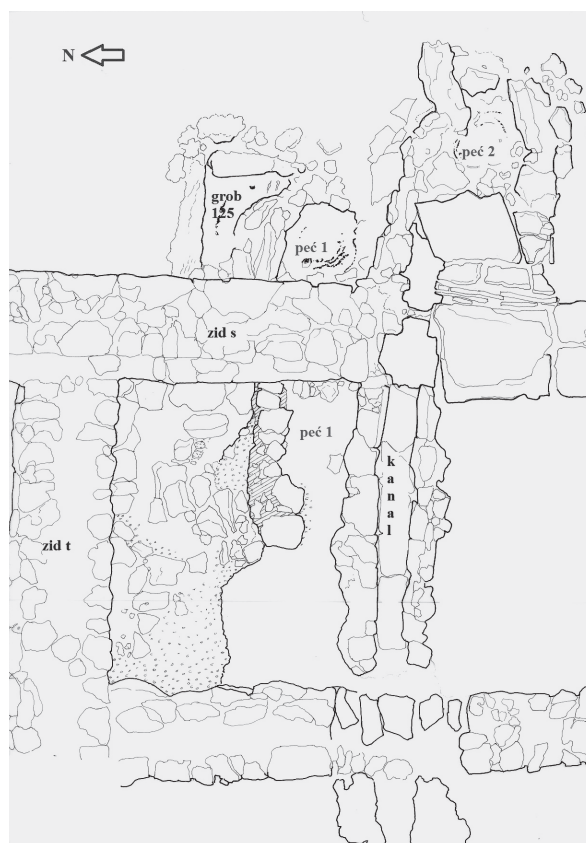
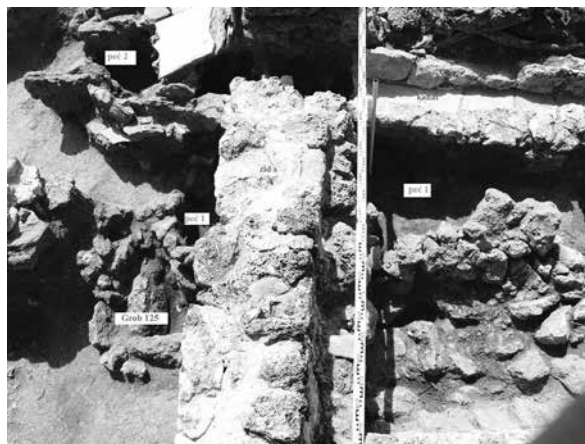
sl. 44. Kamene peći – tlocrtna situacija (snimak: M. Marković).

Ispod zida r1 i nadograđenog dijela zida s otkrivena je presvođena peć u obliku izduženog ovala. Peć je gotovo u potpunosti devastirala grob 125, od kojeg je mlađa. Iznad peći unutar prostorije L sačuvao se dio kamenog svoda. U njezinoj unutrašnjosti pronađen je gar i pepeo te nagoreni kamen i nešto životinjskih kostiju<sup>17</sup> (sl. 44 i 45).

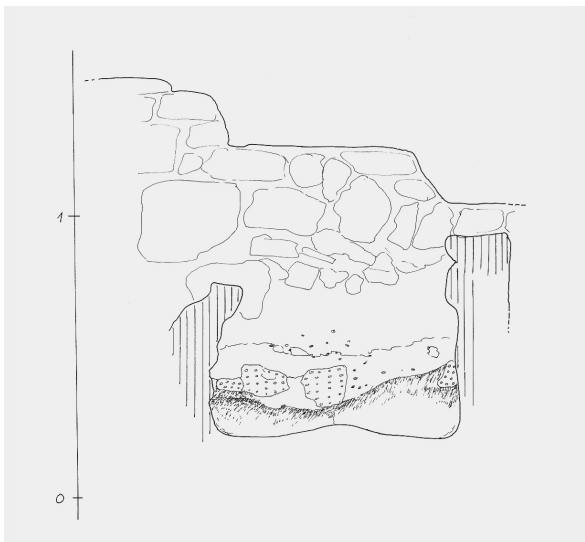
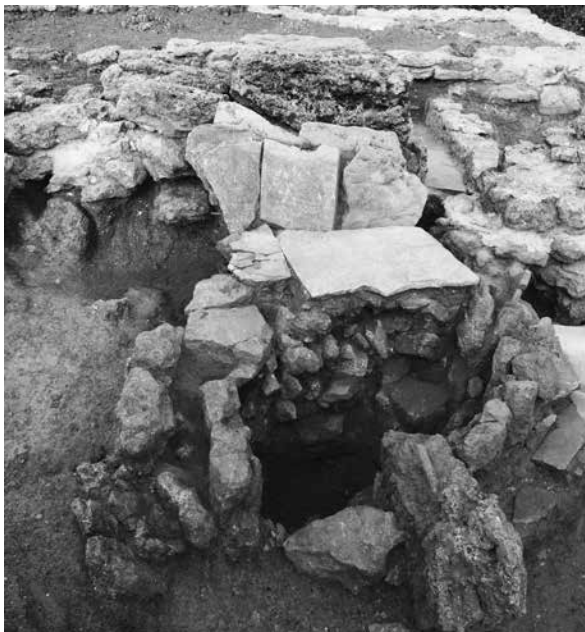
sl. 46. Kamena peć 2 (snimak: M. Marković).

Druga peć nalazila se ispod vrha kanala za otjecanje vode. Bila je prekrivena nagorenim kamenom i pločama, te ispunjena garom, pepelom i nagorenim životinjskim kostima, a oštećena je prigodom izgradnje kanala (sl. 46 i 47).

Nešto mlađem vremenu pripadaju dvije peći čiji nastanak, svakako, prethodi izgradnji kompleksa na Maloj Crkvini s obzirom na to da se nalaze ispod zidova, a iznad jedne od njih sazidan je vrh kanala za otjecanje vode. Taj kanal prolazi kroz prostorije **L**, **K** i **J** te ima ispust u krajnjem zapadnom zidu (zid **u**). Kanal u potpunosti negiraju zidovi **u1** i **s**, što znači da u posljednjoj fazi funkcioniranja kompleksa više nije bio u funkciji.

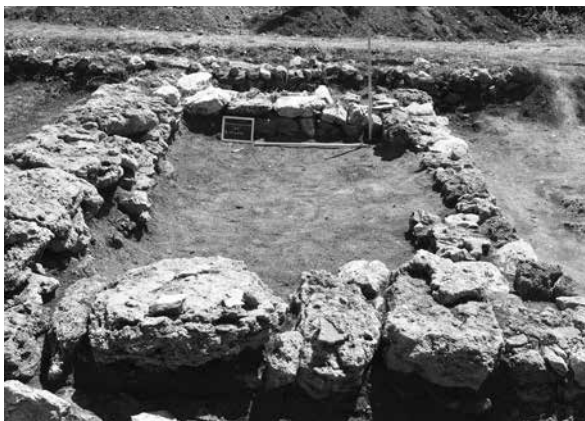
sl. 48. Prostorija **M** tijekom istraživanja (foto: A. Jurčević).

Prostorije I, J, K, M istražene su u potpunosti. Sloj iznad već spominjanih ostataka podnica (u prostoriji K i prostoriji I) bio je ispremiještan, a pronađen je manji broj ulomaka keramike i životinjskih kostiju (sl. 48).

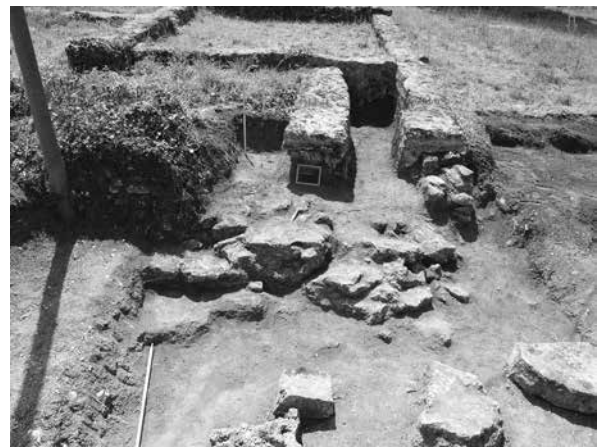
sl. 49. Istraženi dio ispod uklonjenog asfalta seoske ceste i pogled na prostoriju **I** i zidove **u** i **u1** na Velikoj Crkvini (foto: A. Jurčević).

U dijelu prostorija **I** i **K**, ispod uklonjene ceste nije bilo arheoloških nalaza, odnosno sloj je u potpunosti uništen zaravnavanjem prije nanošenja asfalta 1998. godine. S južne je strane otkriven samo manji nastavak zida **u** ispod srušene ograde groblja (sl. 49).

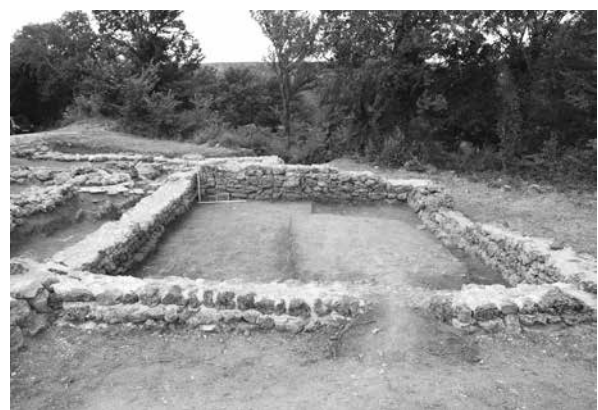
sl. 50. Pogled na prostoriju **O** nakon preventivnog opšivanja zidova (foto: A. Jurčević).

Unutar zidova prostorije **O** (ali ispod razine temeljne stope), u širini oko 1,5 m istočno od zida **s**, a osobito u jugozapadnom uglu na spoju zidova **s** i **r1** otkriven je intaktan arheološki sloj. Najmlađa struktura je zid **r1**, ispod kojeg se nalazila presvođena peć koja se protezala i ispod nadograđenog dijela zida **s** u prostoriju **L**. Ta peć gotovo je u potpunosti uništila grob

125, za koji se može pretpostaviti da prethodi cjelokupnoj arhitekturi na ovom položaju (sl. 50).

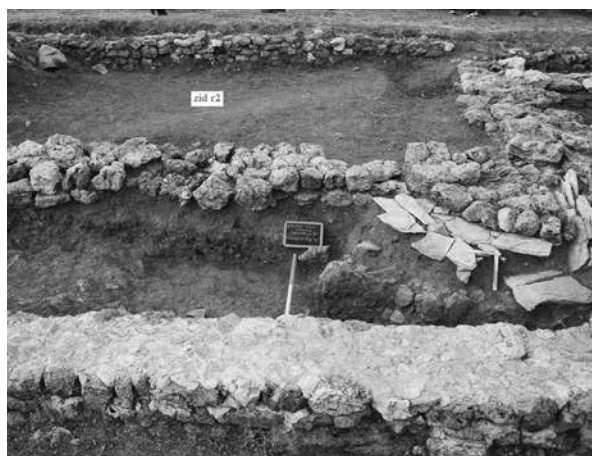
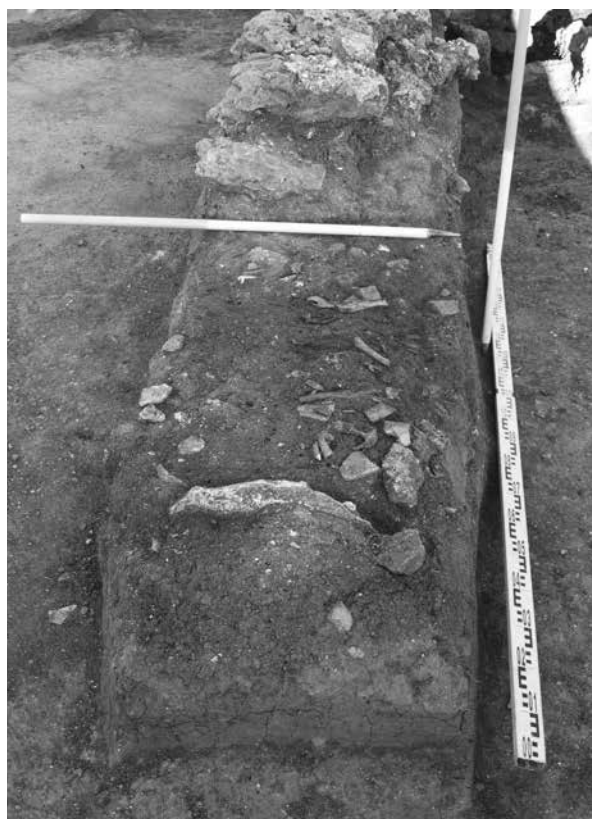
sl. 51. Pogled na zid **r2** (foto: A. Jurčević).

Ispod zida **r1** i južno od njega, unutar prostorije **P** otkriveni su ostatci grobne rake i ostatci kostura iz groba 88, koji je još 1951. godine istražio S. Gunjača. Ispod zida **r2** nalazio se gusti sloj gara i pepela pomiješan s keramikom i životinjskim kostima. Taj sloj nalazi se na istoj razini kao i raka groba 88 (sl. 51 i 52).

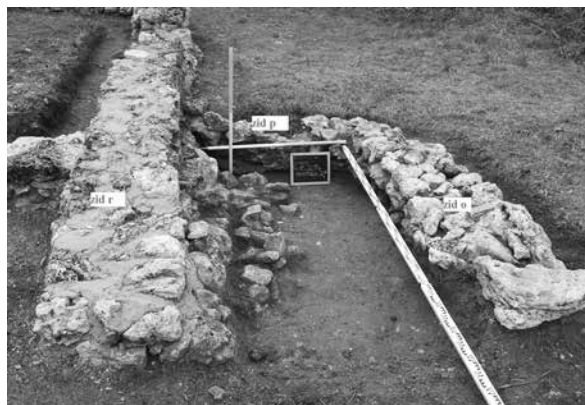
sl. 53. Prostorija **R** tijekom istraživanja (foto: A. Jurčević).

Manje prostorije **R**, **V** u sjevernom dijelu kompleksa istražene su do zdravice. Kao i u drugim prostorijama ni ovdje nije bilo intaktnog sloja, već su se u ispremiješanoj i nasutoj zemlji pronalazili sitni ulomci keramike i životinjskih kostiju (sl. 53).

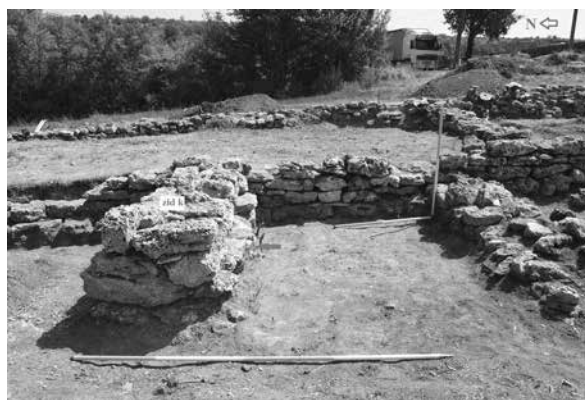
sl. 54. Prostorija **V** s ostatkom podnice uz zid **k** (foto: A. Jurčević).

U profilu ispod zida **k**, u prostoriji **V** zapaženi su ostatci podnice (sl. 54).

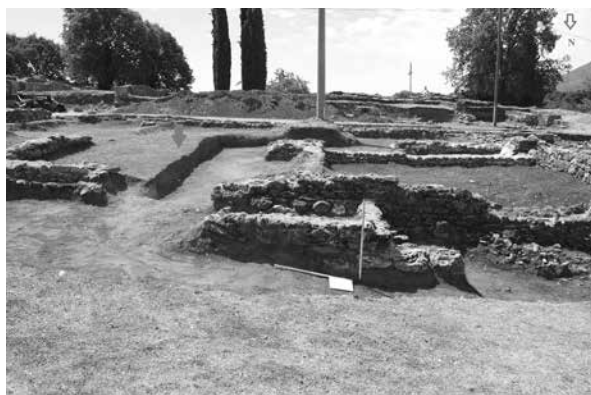
sl. 55. Dio tzv. klaustra tijekom istraživanja (foto: A. Jurčević).

Osim navedenih prostorija istražen je i zapadni dio unutarnjeg dvorišta – koje je u starijoj literaturi nazivano „klaustar“ – i to na prostoru između zida **r2** na Maloj Crkvini i zida **z** na Velikoj Crkvini. Ovdje je sloj nasipa bio najdeblji te se tek pri zdravici pojavio manji broj nalaza ulomaka keramike i životinjskih kostiju (sl. 55).

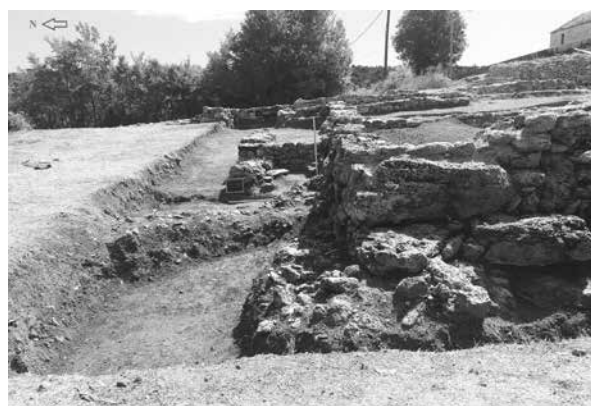
sl. 56. Istražena površina sjeverno od arhitekture na Maloj Crkvini (foto: A. Jurčević).

Istražena je površina sjeverno od prostorija **O**, **S**, od ugla u kojem se sastaju zidovi **r** i **s** do zida **p**, te sjeverno od zida **O** između prostorija **R**, **U** i **V** (sl. 56).

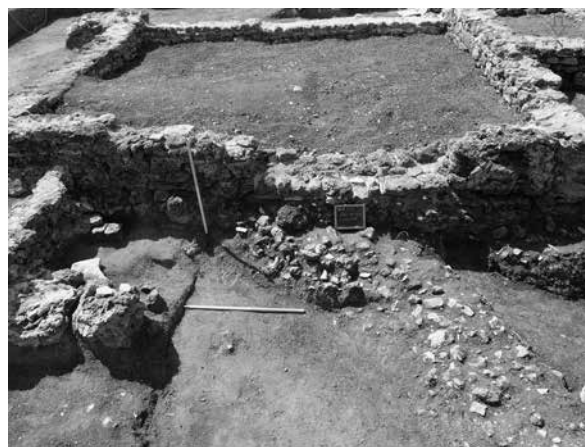
sl. 57. Dio sačuvanog naboja ispred sjevernog ulaza u kompleks (foto: A. Jurčević).

Na dijelu od zida **p** do ispod ulaza u prostoriju **O**, u razini praga vrata otkriven je dio kamenog naboja za koji se može pretpostaviti da predstavlja razinu okolnog prostora u doba dok je arhitektonski kompleks bio u funkciji. Ovdje je arheološki sloj bio intaktan, a pronađen je i veći broj pokretnih nalaza (keramika, životinjske kosti, keramički pršljen) (sl. 57).

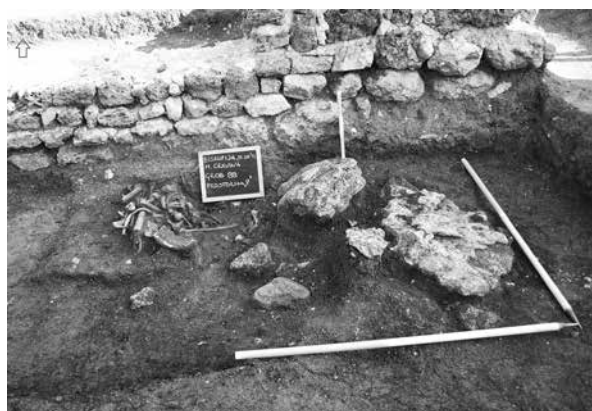
sl. 59. Ostaci grobne rake i kostura iz groba 88 ispod zida r1 (foto: A. Jurčević).

Grob je istražen i dokumentiran 1951. godine. Riječ je o ukopu u drvenom lijesu spojenom željeznim čavlima u kojem se nalazio jedan pokojnik. Uz njega su bile pronađene brončane ranokarolinške ostruge s garniturama za zakapčanje. S. Gunjača je kostur pokojnika ostavio na mjestu nalaza, pa iako znatno poremećene i sakupljene na hrpu, ipak su se sačuvale sve kosti koje su u ovoj prigodi pokupljene za analizu. Grobna raka groba 88 zalazi ispod zida r1 te je potpuno jasno da grob prethodi izgradnji kompleksa na Maloj Crkvini, što je uostalom već ispravno ustvrdio i Gunjača (sl. 59).

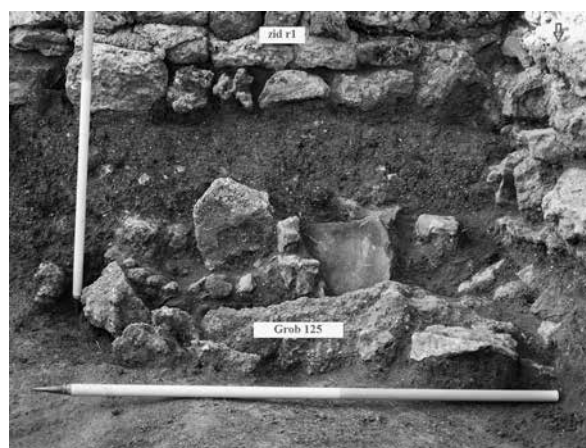
sl. 60. Grob 125 ispod zida r1 (foto: A. Jurčević).

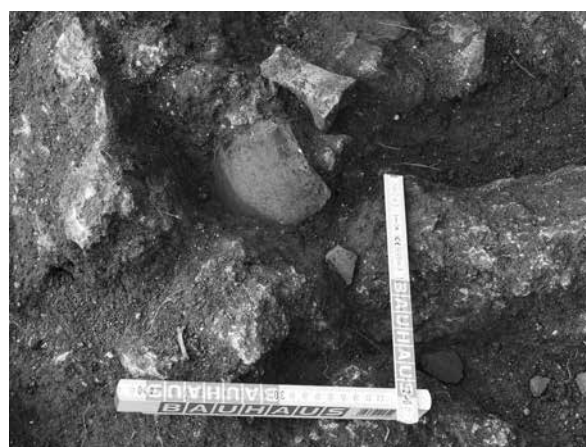
sl. 61. Nalazi iznad ostataka kostura u grobu 125 (foto: A. Jurčević).

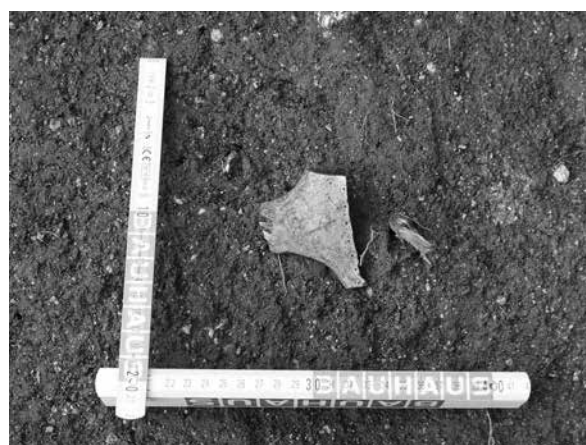
sl. 62. Koštani recipijent otkriven uz grob 125 (foto: A. Jurčević).

Tik do kamene obložnice otkriven je i veći ulomak ukrašenoga koštanog recipijenta (tzv. soljenke), koji je vjerojatno ispao iz groba prilikom izgradnje peći (sl. 62).

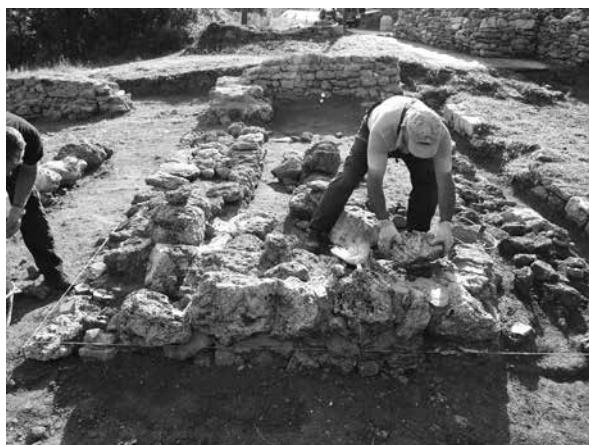
sl. 63. Preventivno opšivanje zidova (foto: A. Jurčević).

preventivnoj sanaciji (opšivanju) zidova kako bi ih se zaštitilo od urušavanja do izrade cjelokupnog projekta uređenja. Radove je nadgledao dr. sc. Marko Sinobad iz Konzervatorskog odjela u Šibeniku. Nekoliko zidova – koji su bili dokumentirani 1951., a danas više nema njihovih ostataka – rekonstruirani su. Riječ je o dijelu zida **u1** na prostoru između kanala za otjecanje i zida **t**, te o sjeverozapadnom uglu kompleksa preko kojeg je prelazio put kojim se ulazilo na susjedne oranice (sl. 63).

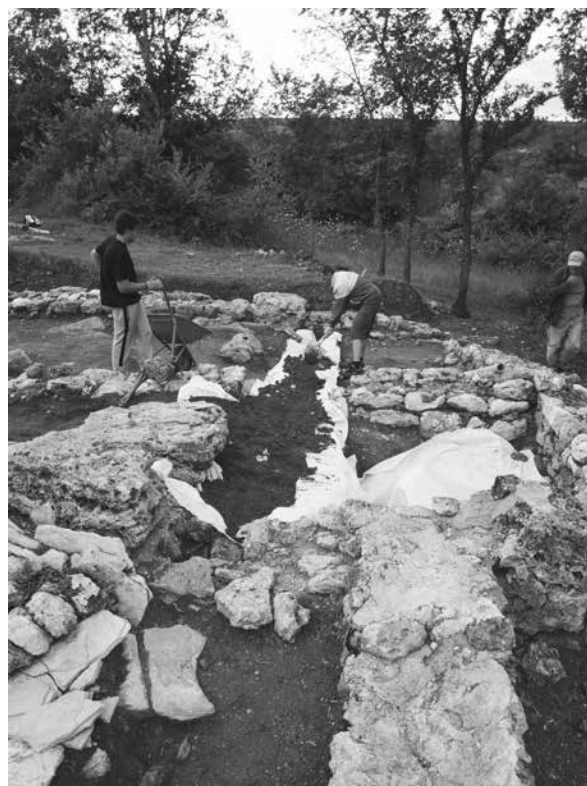
sl. 64. Oblaganje kanala za otjecanje geotekstilom (foto: A. Jurčević).

Sve novootkrivene strukture (kanal za otjecanje i peći) zaštićene su geotekstilom preko kojeg je nasuta zemlja. Sve dosad istražene prostorije također su prekrivene geotekstilom i nasute do iznad razine temeljne stope kako bi se zaštitili zidovi (sl. 64).
