Restauratorski zavod Hrvatske, Zagreb

Izvorni znanstveni rad

Problemi konzervatorsko-restauratorskih radova na šibenskoj katedrali sv. Jakova

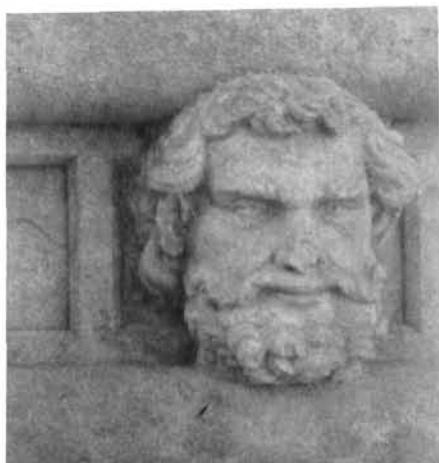
Slika br. 1 prikazuje jednu od 72 glave što krase apside šibenske katedrale. Ona je nesumnjivo Jurjevo djelo i dio je opusa kojemu je posvećen ovaj simpozij. Kao dio tog opusa ona je predmet zanimanja, divljenja i studija. Ona je realnost kojoj možemo prići s različitih stajališta: od formalne do stilske analize, od sociološke preko psihološke do patološke. (Informirani smo da je dr Miloš Škarica iz Zadra pokušao na glavama očitati bolesti od kojih su te ličnosti mogle bolovati. Ideja je možda pomalo neobična, ali u svakom slučaju interesantna i moguća.)

1. Šibenik, katedrala sv. Jakova: J. Dalmatinac, glava sa sjeverne apside
2. Šibenik, katedrala sv. Jakova: J. Dalmatinac, glava sa sjeverne apside
3. Šibenik, katedrala sv. Jakova: detalj sa zapadnog portala
4. Šibenik, katedrala sv. Jakova: detalj sa zapadnog portala
5. Šibenik, katedrala sv. Jakova: detalj sa zapadnog portala
6. Šibenik, katedrala sv. Jakova: J. Dalmatinac, glava sa glavne apside
7. Šibenik, katedrala sv. Jakova: J. Dalmatinac, glava sa sjeverne apside (lijevo)

A taj proces propadanja materijala i gubitka oblika očekuje nas i na Jurjevu djelu (sl. 1). On je već u

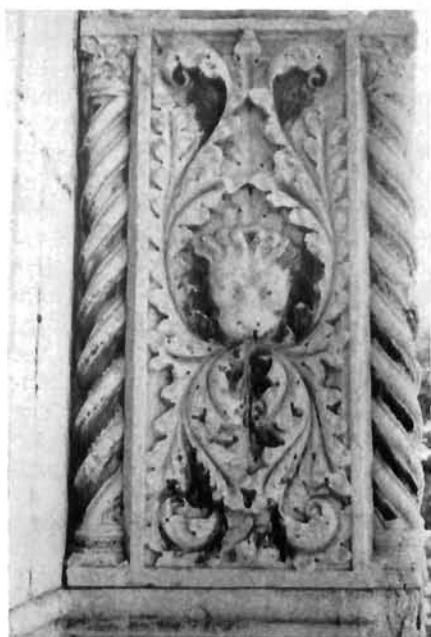
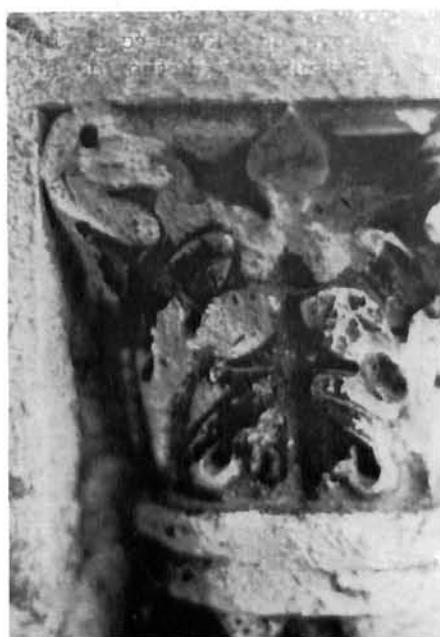
Ali ta realnost je u prvom redu materijalna realnost, realnost skulpture u kamenu (sl. 2 i 3). Ova materija ima svoju parabolu nastajanja, trajanja i nestajanja. Ona je dakle realnost koja se mijenja.

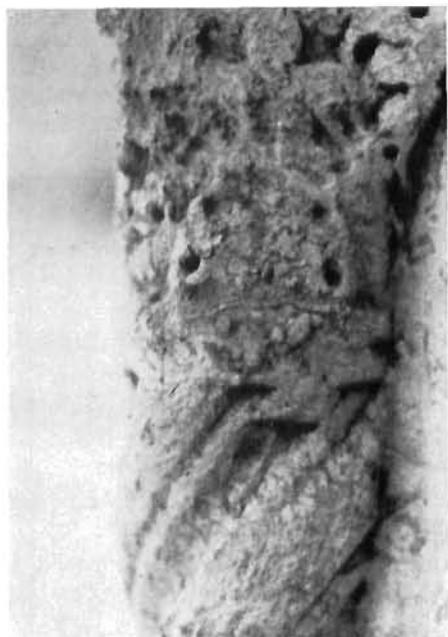
Slika br. 4 donosi detalj zapadnog portala. Prepoznamo kapitel čije su formalne karakteristike lako čitljive usprkos početku procesa brisanja oblika. Na drugom detalju sa zapadnog portala proces propadanja materijala već je toliko uznapredovao da teško razabiremo i sam oblik kapitela koji je međutim bio identičan kapitelu na slici br. 4 (sl. 5).

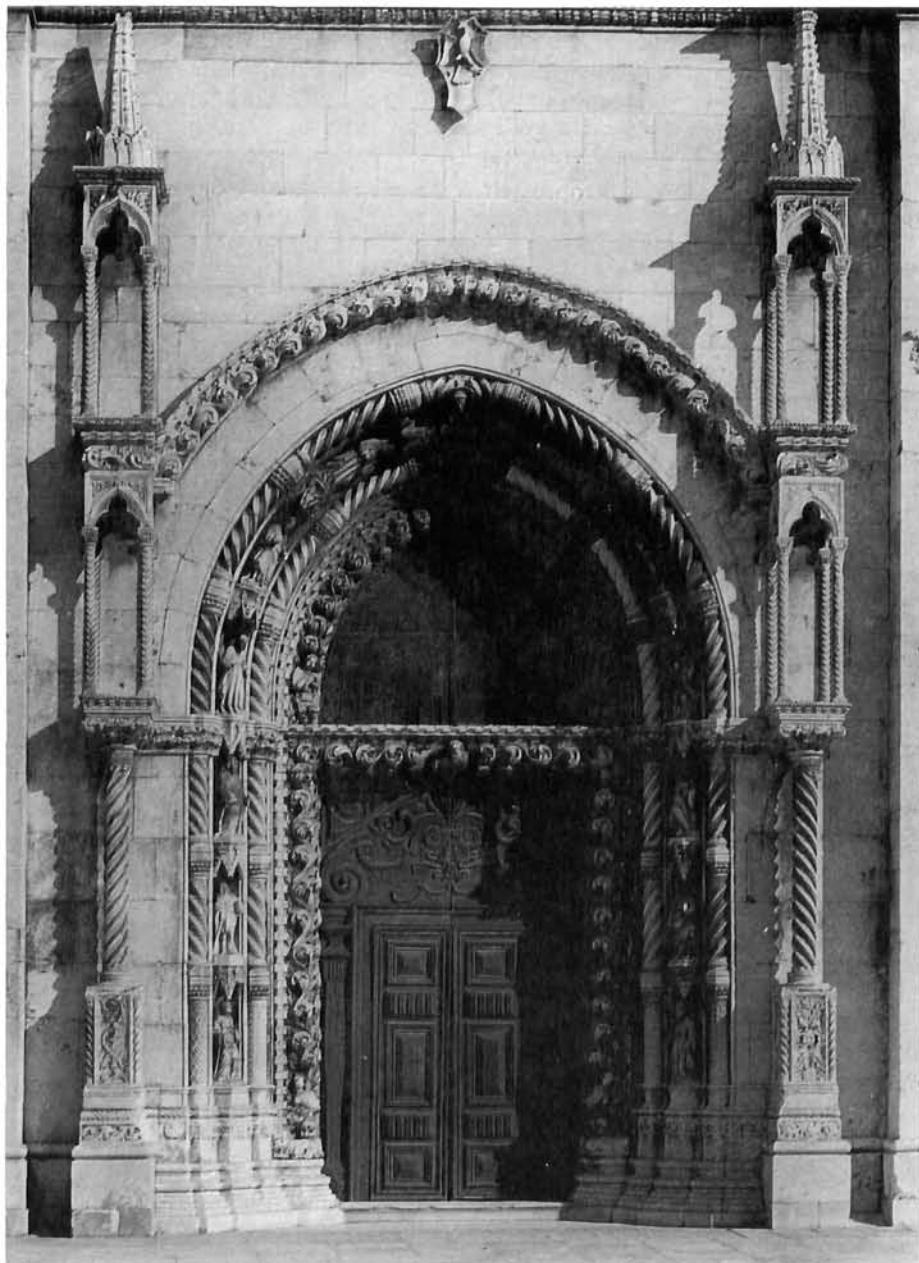
8. Šibenik, katedrala sv. Jakova: grafički prikaz oštećenja kamena na zapadnom portalu (ljudskanje i kaverne)

Međutim, ovako postavljenu načelnu metodologiju treba doraditi, primijeniti na jednom dijelu spomenika i postupno je proširiti na cjelinu. Treba izabrati, ne pokusno, nego radno mjesto. Odlučili smo se za zapadni portal (sl. 8). Da bismo sebi čisto tehnički olakšali posao, podijelili smo portal na elemente i svakom dali njegov broj (sl. 9). Pri tom nismo bili apsolutno inventivni, već smo se inspirirali metodom primjenjenoj u restauratorskim radovima na pročelju crkve sv. Marije u Ripollu, u Španjolskoj. Ali, kod razgraničenja elementa od elementa nastojali smo slijediti konstruktivnu logiku. Portal je naime građen radijalno postavljenim blokovima kamena. Zatim smo raznim grafičkim prosedeima unijeli u tako dobiven načrt najtipičnija oštećenja i tako dobili pregled nad njihovom procentualnom rasprostranjenosću.

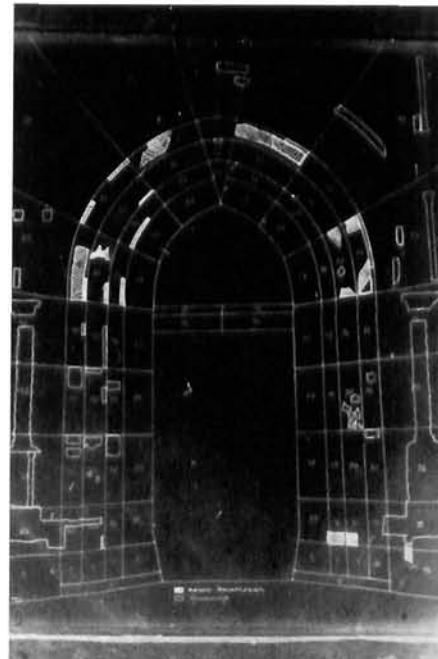
9. Šibenik, katedrala sv. Jakova: zapadni portal (lijevo)

b) Kamen pokazuje oštećenja tipična za vaspnence, vezana uz djelovanje agensa klimata i sredine u strogoj zavisnosti od stupnja prirodne defektности strukture svakoga pojedinog kamenog bloka. Ta se oštećenja očituju kao: pjesculjavo osipanje, kavernoznost i ljskanje (sl. 9, 10, 11, 12). Kao netipični agensi oštećenja kamena utvrđeni su mikroorganizmi, a kao poseban fenomen ustanovljen kemijskom analizom infiltracija crne, praškaste, difuzne tvari iz dima tvornice ferolegura.

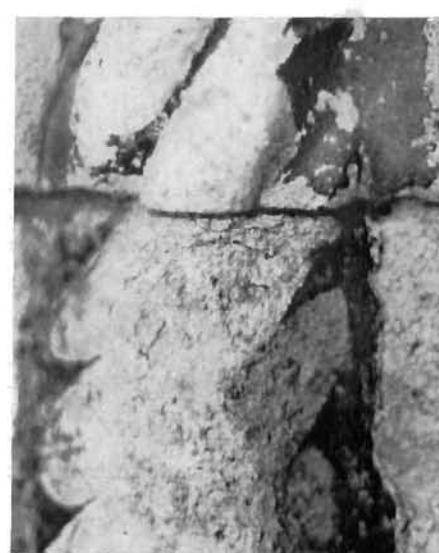
10. Šibenik, katedrala sv. Jakova: detalj ukrasa sa zapadnog portala.

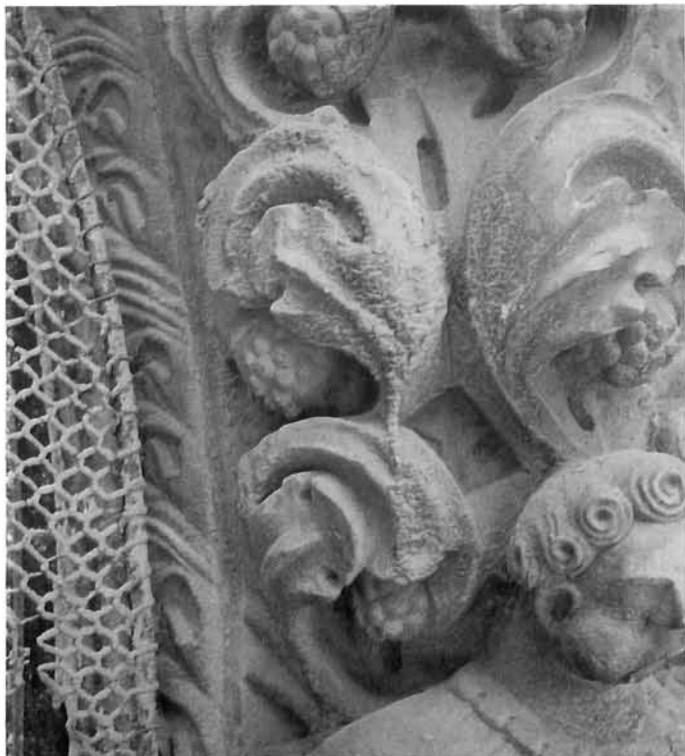
11. Šibenik, katedrala sv. Jakova: detalj lunete zapadnog portala

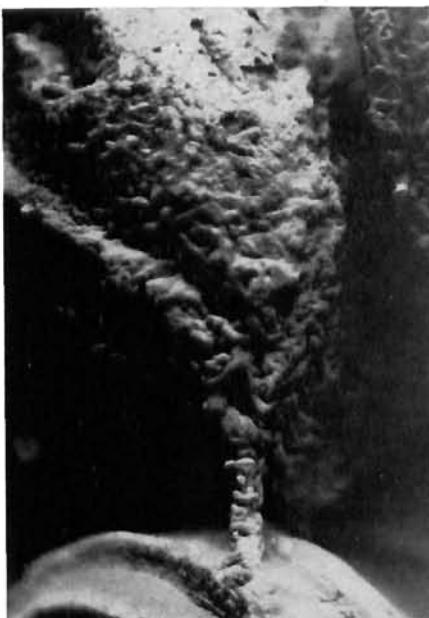
12. Šibenik, katedrala sv. Jakova: detalj, lunete zapadnog portala, makrosnimak sige
13. Šibenik, katedrala sv. Jakova: mikropresjek kroz uzorak kamena sa zapadnog portala
14. Šibenik, katedrala sv. Jakova: mikropresjek kroz uzorak kamena sa zapadnog portala

Na vanjskim površinama, osim navedenih oštećenja tipičnih za vaspnence, kao poseban problem spominjemo skramu, naročito na portalima i vijencima (dijelovima do kojih ne dopire prirodno ispiranje).

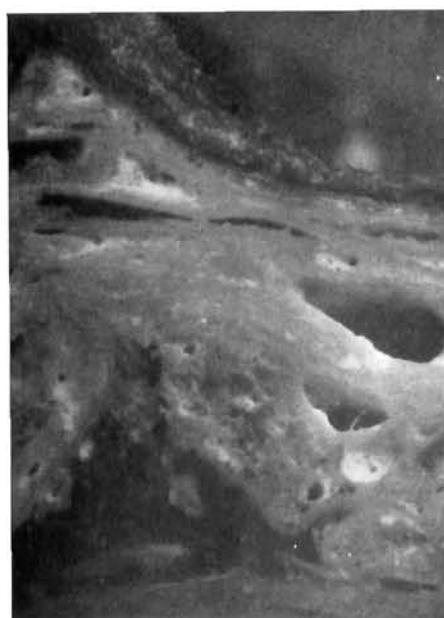
a) Mikropresjek kroz uzorak 1055 pokazuje sloj skrame — kalcificirane taložine elemenata iz kamena i iz atmosfere — te nastavak ljskavog propadanja kamena ispod nje (sl. 13).

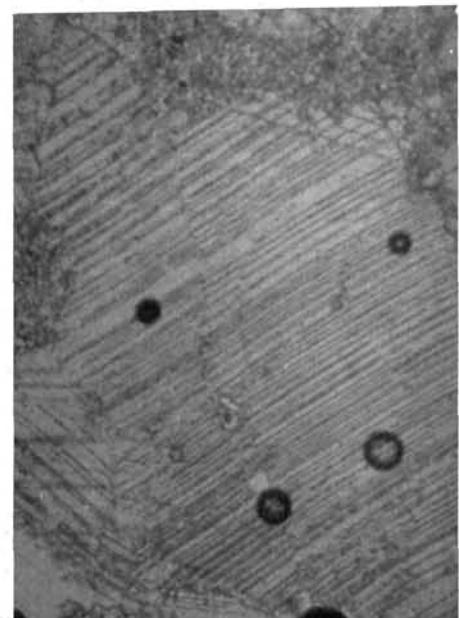
b) Kvalitativne i kvantitativne kemijske analize uzorka skrame pokazuju da u njoj ima: željeza, mangana, silicija i ugljika (uzročnik: tvornica ferolegura, i danas već normalni postotak zagadenosti atmosfere gradova). Nepotrebno je dokazivati štetnost djelovanja tih elemenata na kamen, ali je možda potrebno naglasiti da oni konstantno iz skrame u nj penetriraju (sl. 14).
