Zavod za zaštitu spomenika kulture i prirode, Dubrovnik

Izvorni znanstveni rad – Original scientific paper
predan 15. 1. 1992.

Rezultati arheoloških istraživanja u palači Kaboga 2–4 u Dubrovniku

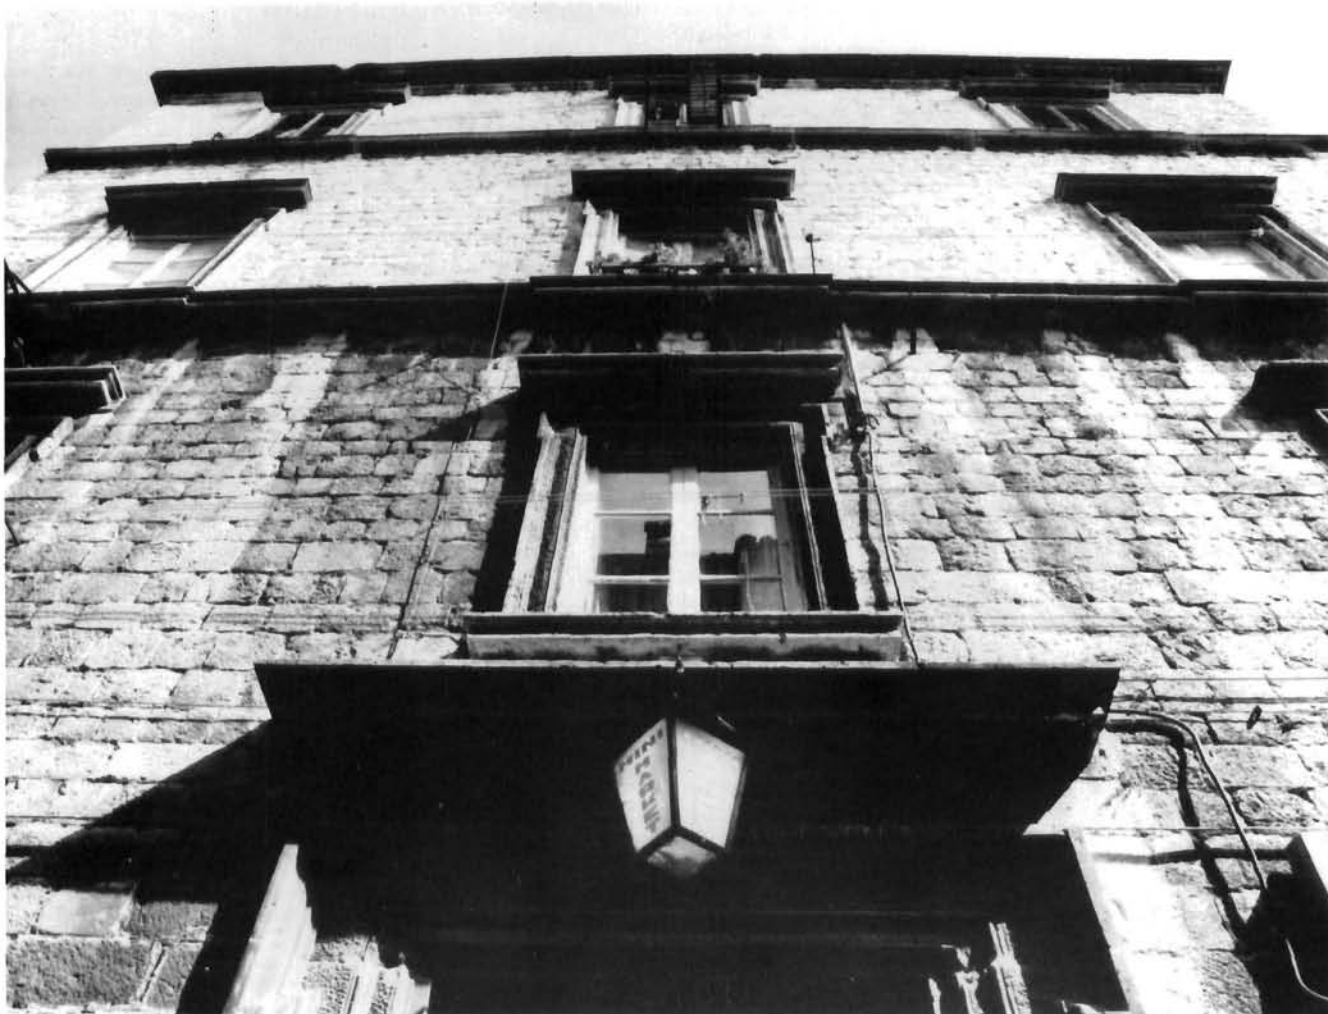
1. Pročelje palače Kaboga (foto: Miljenko Mojaš)
1. The facade of the Kaboga palace (photo: Miljenko Mojaš)

Palača Kaboga smještena je u središnjem dijelu grada, omeđena ulicama Između polača, Cvijete Zuzorić, Uskom i Marojice Kaboge. Prostorno palača zaprema dva objekta, od kojih je južni trokatnica, a sjeverni dvokatnica. Prizmeni prostori palače su poslovni, dok su katovi zauzeti stambenim sadržajima.¹ Palača Kaboga jedna je od najvažnijih privatnih palača podignutih nakon potresa 1667, točnije oko 1700, na što upućuje njezina prostorna organizacija i arhitektonska plastika. Međutim, u drugoj polovici 18. stoljeća preuređena je njezina unutrašnjost, ali pritom nije promijenjena njezina unutrašnja organizacija prostora.² Tijekom 19. i 20. stoljeća velike preinake devastiraju objekt, čime su jedinstveni stambeni i poslovni prostori pregradnjama pretvoreni u niz stambenih i poslovnih prostora³ (sl. 1).

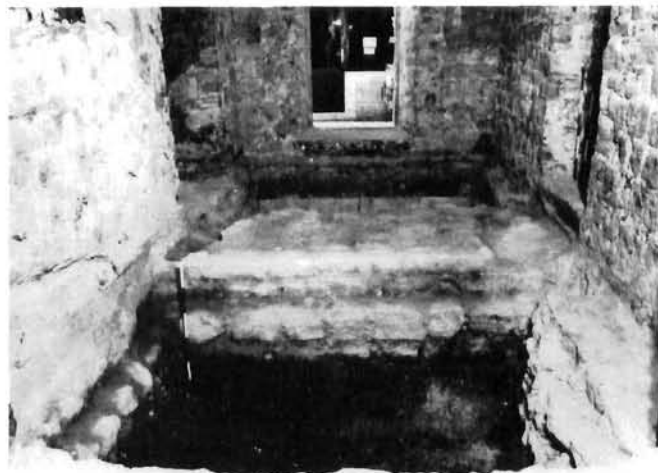
4. Fortifikacijski zid (foto: Miljenko Mojaš)
4. Fortification wall (photo: Miljenko Mojaš)

Nakon uklanjanja recentne podnice u istočnoj prostoriji (bivša trgovina), odmah su se u prvom istraženom sloju počele javljati povijesne strukture. Po sredini prostorije pronađen je zid smjera istok – zapad, a sjeverno od njega pa do kraja prostorije pronađeno je rustično kameno popločenje – kaldrma. Nakon njezina uklanjanja pojavio se konstantni sloj štuta koji prema dubini istraživanja sve više prelazi u pijesak. Istočno od pronađenog zida pronađena je kamena posuda koja je zauzela čitav ostatak zapadnog dijela prostorije. Dno posude oblikuje pet kamenih ploča, koje su međusobno spojene milimetarskom točnošću. Bočne stranice i njezina središnja pregrada napravljene su od monolitnih kamenih ploča. Za razliku od njih preostale dvije stijenke oblikuju po dvije kamene ploče koje su također spojene milimetarskom točnošću. Kompozitna kamena posuda bila je ispunjena cjelovitim slojem štuta u kojem nije bilo nalaza. Istraživanja kamene posude otežavao je prodor podzemnih voda, ali je uz velike napore istraživanje potpuno privedeno kraju. Prodor podzemnih voda svakako govori o nekim vidovima njezine funkcije, tj. da se u njoj nisu mogle pohraniti tekuće tvari, jer bi one ipak otekale i kroz fino izvedene spojeve posude. Dakle, ovaj za sada jedinstveni nalaz opreme gospodarskih prostora dubrovačkih prizemlja je recipijent za čuvanje krutih tvari, npr.: prosa, ječma, mahunarki, žita i sl.⁷ (sl. 3) Kao što je već navedeno, po sredini prostorije pronađen je zid smjera istok – zapad. S juga ga zatvara opisana kamena posuda, a na sjeveru je on slobodnostojeći te se jedino s te strane moglo pristupiti njegovu istraživanju. Zid na istoku i zapadu prekinule su temeljne strukture barokne palače. Izvorna visina zida sačuvana je u visini jednog korša, a zatim slijedi njegova temeljna stopa koja se stepenasto širi (prema sjeveru). Premda je izvorna visina zida minimalna (jedan korš), njegova širina oko 140 centimetara postavlja čitav niz pitanja: je li riječ o fortifikacijskom zidu ili je on dvoslojno zidan pa predstavlja zidove stambenog objekta? Zbog navedenih pitanja otvorena je sonda u njegovu korpusu koja je trebala utvrditi postojanje moguće uzdužne reške ili potvrditi prvu pretpostavku. Rezultat sondiranja jasno je pokazao da je on cjelovito zidan, bez vidljive reške, pa je navedena hipoteza o njegovu fortifikacijskom karakteru ispravna (sl. 4).

Međutim, najstariji arhivski podatak koji je moguće povezati s fortifikacijskim zidom pronađenim u istočnoj prostoriji (Ulica C. Zuzorić 4) jest sudska rasprava koja je vođena 26. lipnja 1258.⁹ Spor se vodi između Ivana Vukasovića i Ungare, žene Domane Guereri glede izgradnje zida. Vukasović je pokazao sudsku ispravu iz 1255. kojom se razgraničava njegov posjed od posjeda samostana sv. Šimuna. Posjed samostana sv. Šimuna bio je označen kamenom međašem sa signaturom SI, a on se nalazio 57 lakata od staroga gradskog zida i 56

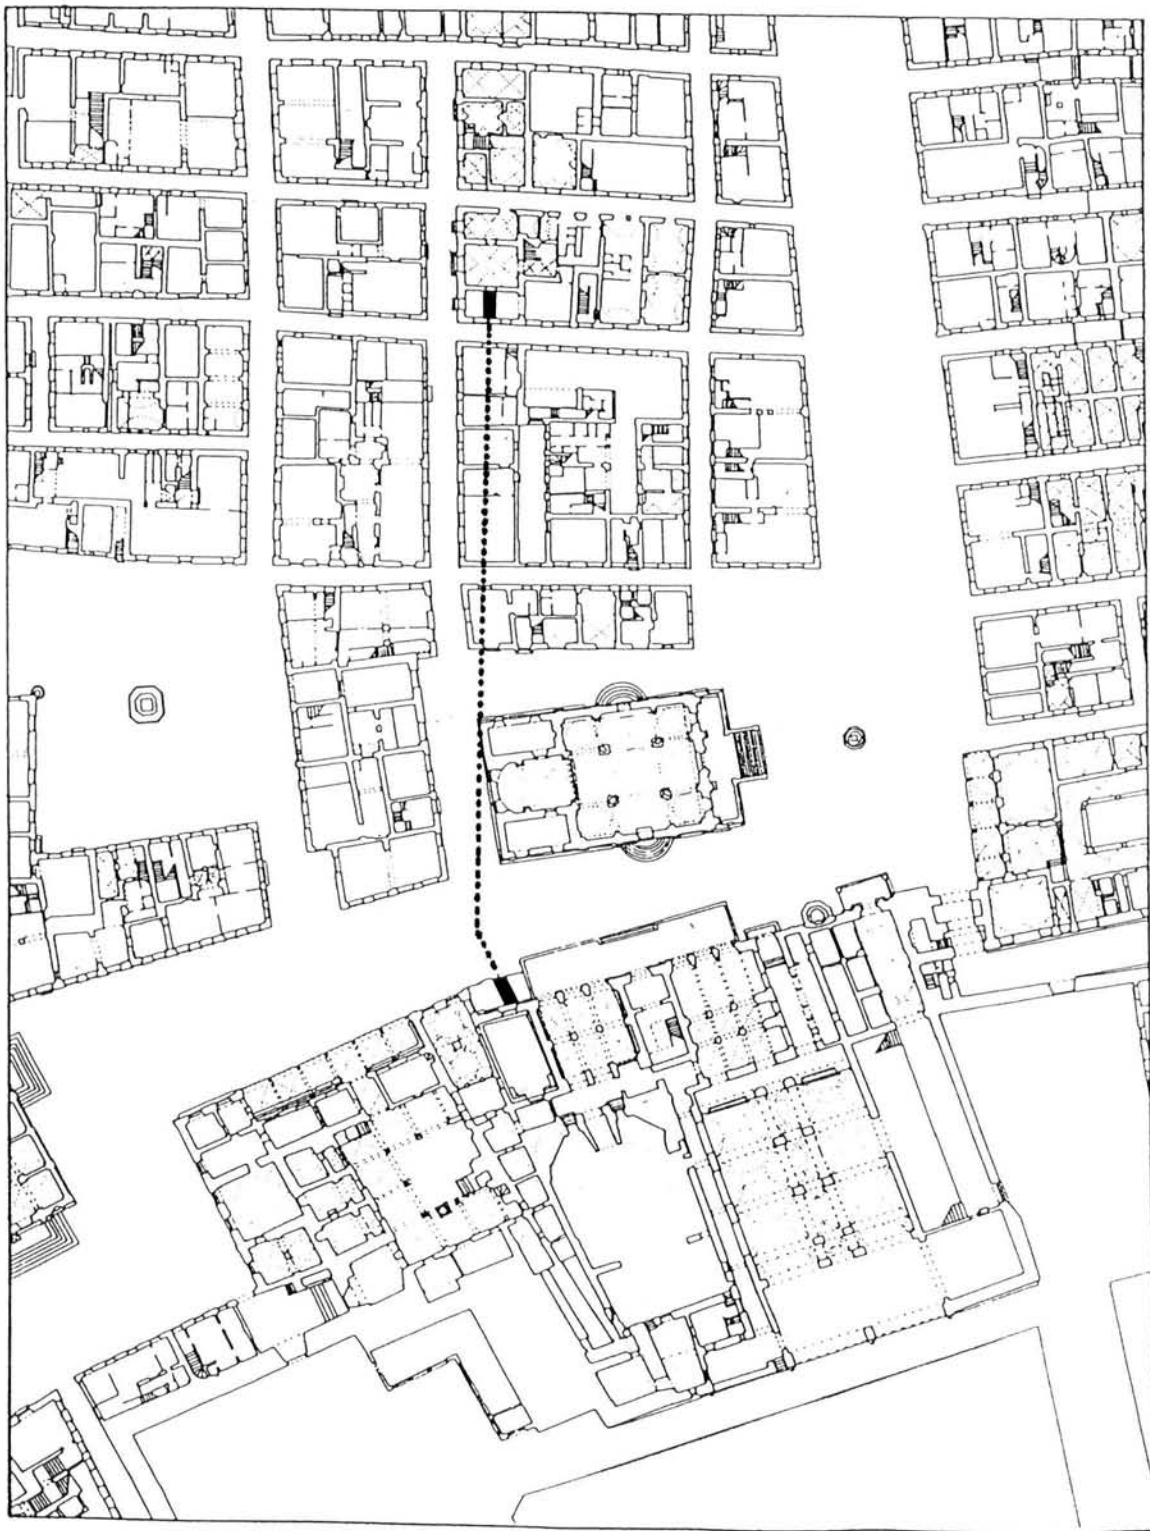
5. Idealna rekonstrukcija gradskoga zida
5. The ideal reconstruction of the city wall

Na osnovi iznesene pretpostavke da je u istočnoj prostoriji palače Kaboga pronađen ulomak gradskog zida kao i ranijih nalaza ulomka fortifikacijskog zida u Raguzini i ispred nje moguće je idealno rekonstruirati gradski zid koji se navodi u arhivskom izvoru 1258, odnosno 1255. (vidi grafički prilog). Predložena pretpostavka o položaju gradskoga zida »versus montem« mogla bi se učvrstiti ili odbaciti predviđenim zaštitnim istraživanjima u susjednom istočnom bloku ili istraživanjima u ostalim zonama kroz koje prolazi predložena idealna rekonstrukcija zida. Također bi se tim istraživanjima moglo doći do točnijih datacija, odnosno donje vremenske granice izgradnje tog zida. Gornjom vremenskom granicom može se uzeti 1296, tj. godina rektifikacije Statuta, kada je već sigurno izgrađen sjeverni obod današnjih gradskih zidina, što ujedno znači širenje grada na Prijeko, odnosno poništenje funkcije pronađenoga gradskog fortifikacijskog zida.¹²

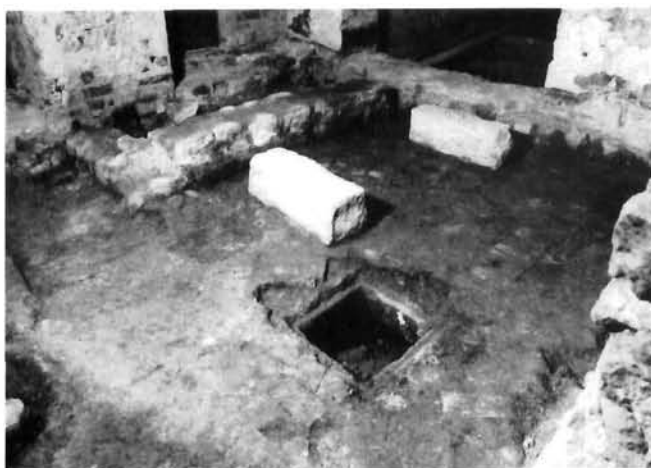
6. Gospodarski prostor (foto: Miljenko Mojaš)
6. *Outbuildings* (photo: Miljenko Mojaš)

Svi navedeni primjeri omogućuju zaključak da je riječ o prizemnim gospodarskim prostorima. (sl. 6). Pronađene pravokutne, kvadratne ili polukružne zidane strukture su ležišta gospodarskih recipijenata. Zato u tim objektima treba vidjeti tipičnu simbiozu poslovnih i stambenih funkcija.

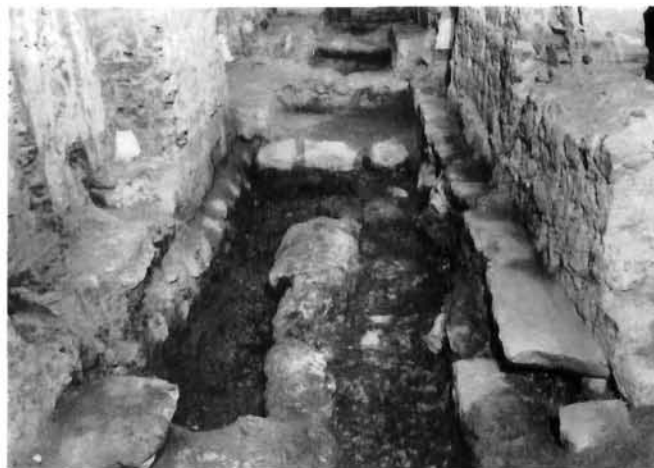
7. Ostaci popločenja prilaza (foto: Miljenko Mojaš)
7. *Remains of the path pavement* (photo: Miljenko Mojaš)

U južnom prostoru nekadašnjih javnih sanitarija »Zorka« pronađeni su ostaci kamenog popločenja uz južni zid prostora, a također i jedna kamena ploča uz suprotni zid (sl. 7). Do pločnika uz južni zid prostora pronađen je ulomak kamenog praga s rupom za ulaganje stožera vratnice na njegovu istočnom dijelu (sl. 8). Ispod nivelete popločenja po sredini prostora pronađeni su ostaci kanala kanalizacije. Na istoku prostorije pronađena je struktura smjera sjever – jug koja je sačuvana od kanala do ulomka praga. Uklanjanjem žbuke sa sti-

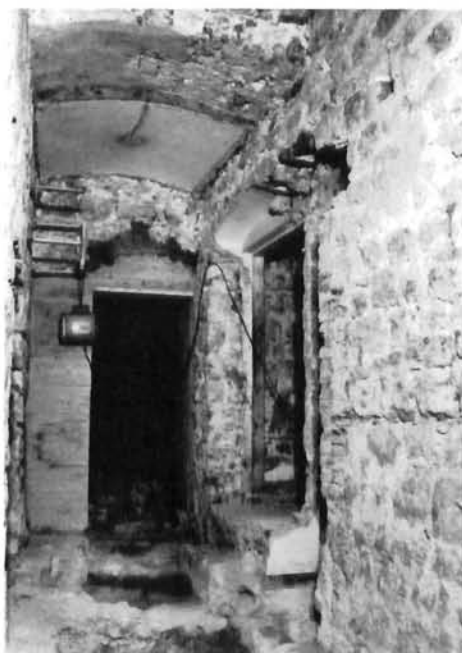
10. Total prostora prilaza (foto: Miljenko Mojaš)
10. Full view of the area leading up to the palace (photo: Miljenko Mojaš)

jenki prostora pronađeni su nalazi koji omogućuju prijedlog atribucije ovog prostora u pretpotresno vrijeme, tj. prije izgradnje barokne palače. U prilog da je to prilaz u blok govori sačuvani sedreni svod na istočnom dijelu prostora na visini koja odvaja prizemlje od prvog kata objekta. O izvornosti samog svoda govori podatak daje sjeverno lice zida fasadno oblikovano, dok njegova suprotna stijenka inkorporira svod i nije fasadno oblikovana, što nesumnjivo da je podatke o fazama izgradnje (sl. 10). U sjevernoj prostoriji nekadašnjih javnih sanitarija »Zorka« nakon uklanjanja žbuke s njezinih stijenki pronađena je hidraulična žbuka kojom je ožbukana čitava unutrašnjost ovoga svodenog prostora. Demontažom recentne betonske podnice pronađeno je popločenje u opeci koje je postavljeno okomito na smjer prostorije. Njegovom djelomičnom demontažom pronađeno je izvorno dno prostorije koritastog presjeka. Dno prostorije i ostala unutrašnjost svodene prostorije jednako su ožbukani slojem hidraulične žbuke.

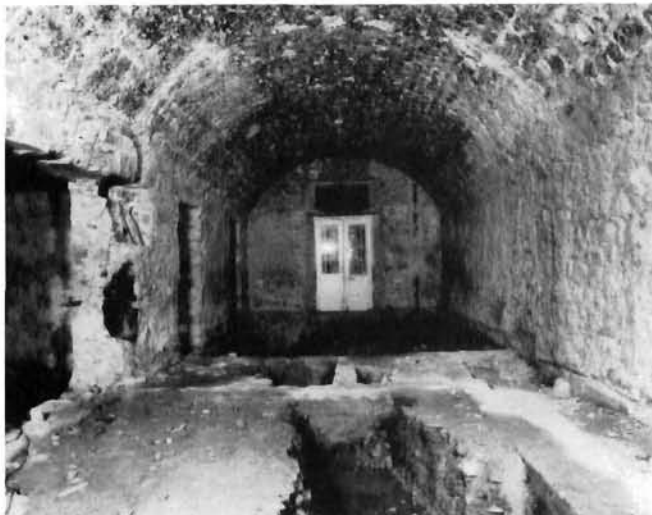
11. Južni svodeni prostor (foto: Miljenko Mojaš)
11. The south vaulted area (photo: Miljenko Mojaš)

stora utvrđeno je da je njegova temeljna stopa otkresana prilikom izrade betonske podnice, te se može zaključiti da su ovom baroknom prostoru u recentnoj adaptaciji poduzetoj vjerojatno radi otklanjanja vlage negirane ranije povijesne strukture (sl. 11).

Nakon ovih radova započelo se istraživati u južnom prostoru dijagonalnom sondom širine jedan metar, jer su postojale indicije da je ovaj prostor u zadnjem građevinskom zahvatu u arheološkom smislu devastiran. To se posebice odnosi na zapadni dio prostora, gdje su bili smješteni nužnici. Na dubini oko 90 centimetara od recentne nivelete pronađena je betonska podnica koja se proteže kroz čitav prostor. Istraživanja je otežavao stalni prodor podzemnih voda. Ispod betonske podnice nalazi se pijesak. Također, sondom na sjeveroistoku pro-

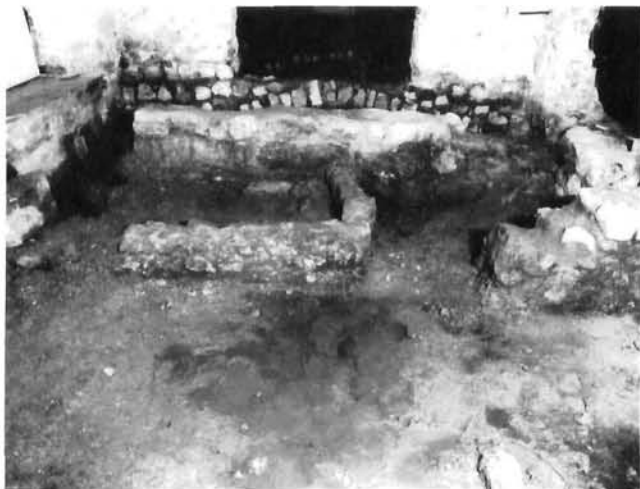
13. Total druge ćelije sjevernoga prostora (foto: Miljenko Mojaš)
13. Full view of the cell of the north area (photo: Miljenko Mojaš)

U sjevernom prostoru također se prvo istraživalo dijagonalnom sondom, ali kada su utvrđene pretpotresne strukture, pristupilo se istraživanju čitavog prostora. Odmah su pronađeni rasteretni lukovi u temeljnim zidovima. Ti lukovi, zajedno s pripadajućim zidom, u recentnim građevinskim zahvatima djelomično su uklonjeni kako bi se oblikovao jedinstven prostor. U prvoj zapadnoj ćeliji pronađena je djelomično negirana struktura koju zbog fragmentarnosti nije moguće potpuno definirati. U drugoj ćeliji pronađen je zid smjera sjever–jug, čije su bočne stranice devastirane temeljnim strukturama baroknog objekta. Zapadno od zida pronađena je struktura L-oblika koja je sačuvana u visini jednog korša. Slična struktura pronađena je istočno od zida smjera istok – zapad. Također u zadnjoj ćeliji pronađena je slična struktura koju kao i prije navedene strukture nije moguće definirati zbog njihove minimalne sačuvanosti (sl. 13).

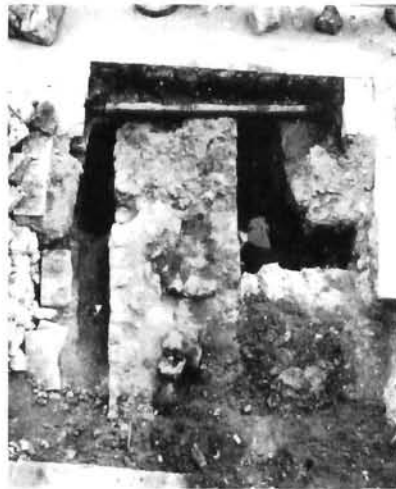
14. Zid ispred Raguzine (foto: Miljenko Mojaš)
14. The wall in front of Raguzina (photo: Miljenko Mojaš)

lakata od novoga gradskog zida. U ispravi se navodi da gledaju »versus montem«, dakle prema sjeveru. Iz isprave se također može zaključiti da oni imaju paralelan smjer. Jedino pitanje na koje zasad nema odgovora jest dužina posjeda samostana sv. Šimuna na osnovi koje bi se mogla izvršiti točnija ubikacija gradskih zidova, pa ovo pitanje i dalje ostaje zagonetka. No međutim svakako treba upozoriti na nalaz fortifikacijskog zida koji je pronađen 1982. tijekom sanacije Kneževa dvora u prostoru Raguzine, odnosno ispred nje (sl. 14).¹⁰ U interijeru su sačuvani samo neznatni ostaci zida, ali je sondom u eksterijeru pronađen zid širine 150 centimetara, smjera istok – zapad. Zid na istoku devastira temeljna struktura Kneževa dvora, a na zapadu zid je istražen do kanala pločnika jer se pretpostavilo da je dalje uništen kanalom kanalizacije.¹¹
