VJEŠTAČENJE UZROKA POŽARA STAMBENIH OBJEKATA

UDK 728.1:614.841]:343.76
PRIMLJENO: 20.8.2018.
PRIHVAĆENO: 9.5.2019.

FORENSIC INVESTIGATION OF FIRES ON HOUSING FACILITIES

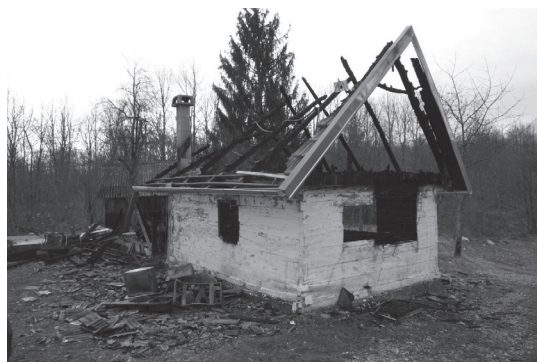
Na slici je prikazana opožarena drvena kuća koja je bila preuređena tradicionalna seoska kuća u brdsko-planinskom području. U požaru je potpuno uništen krov, unutrašnjost i jedan dio vanjskih zidova drvene kuće. Najčešći uzrok požara kod individualnih stambenih objekata koji se nalaze izvan gradskog područja je kvar na zračnom priključku električne energije koji je izveden kabelom sa stupa na krovni nosač, ili kvar na električnoj instalaciji u objektu zbog starenja izolacije električnih kabela ili nepravilne izvedbe.

Slika 1. Požar drvene kuće

Figure 1. Wooden house on fire

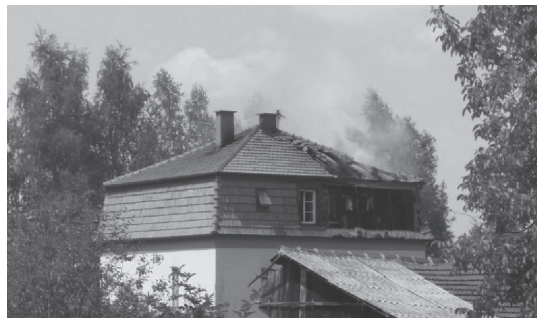
Na slici 2 prikazana je obiteljska kuća naziva „VILA MILA“ (preuređena starija kuća za stanovanje). Radi se o stambenom objektu koji se sastoji od podruma, prizemlja i kata (potkrovlja) uređenih za stanovanje.

Slika 2. Požar obiteljske kuće „Vila Mila“

Figure 2. Fire in the Vila Mila family home

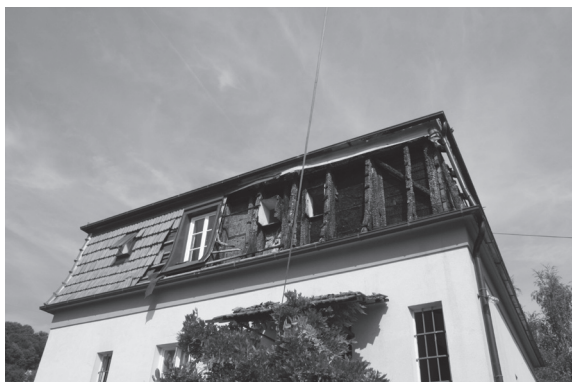
Požar je u najvećoj mjeri zahvatio tavan i potkrovlje kuće, gdje se najveća termička oštećenja nalaze na tavanu kuće, na drvenoj konstrukciji krovišta i drvenim daskama poda tavana.

*Slika 3. Tragovi požara u potkrovlju stambenog objekta
Figure 3. Traces of fire in the attic of a housing building*

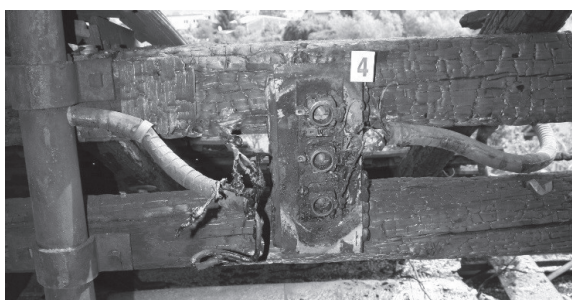
Mjesto nastanka požara nalazi se na tavanu kuće na mjestu gdje je bila smještena kutija s glavnim osiguračima (pancerima). Uzrok požara bio je kratki spoj na odvodnom električnom kabe-lu u navedenoj kutiji s glavnim osiguračima.

Slika 4. Mjesto nastanka požara i tragovi kvara na instalaciji

Figure 4. Original location of the fire and traces of faulty installations

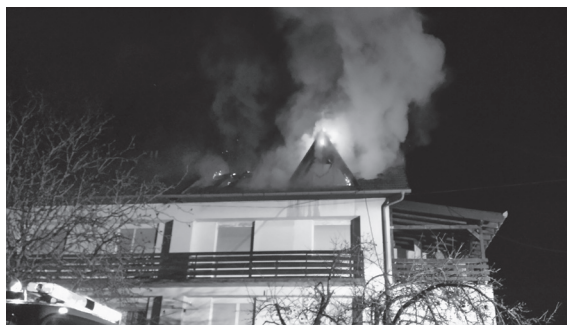
Pregledom mjesta događaja utvrđeno je da se radi o dvije kuće na kat koje su međusobno spoje-ne (dvojni objekt). Na slikama je prikazan izgled objekta s vanjske (ulične) strane u trenutku požara i nakon gašenja požara.

*Slika 5. Požar u trenutku kada su ga primijetili ukućani
Figure 5. Fire at the moment it was perceived by the persons in the building*

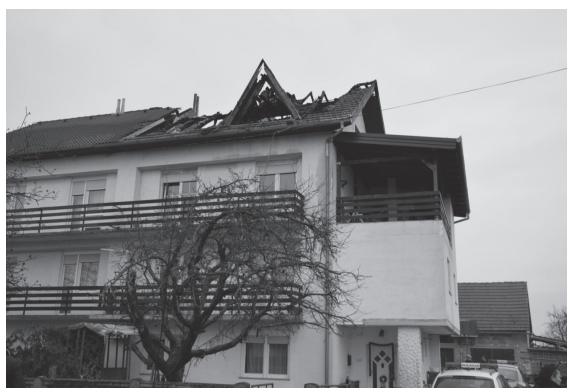
*Slika 6. Opožareni objekt prije očevida
Figure 6. Building after fire and before investigation*

Pregledom objekta s ulične strane uočavaju se termička oštećenja krovne konstrukcije i krov-nog prozora u potkrovlju objekta. Pregledom potkrovlja objekta utvrđeno je da je ono gotovo u potpunosti termički uništeno, i to: ulazna vrata u potkrovlje, zidovi i strop potkrovlja su termički i mehanički oštećeni (otpadanje obloge od gipsa-nih ploča), krovna konstrukcija je intenzivno ter-mički oštećena (izgorene grede i rogovi), krovni plastični prozor djelomično je rastaljen, a gotovo cjelokupni namještaj u prostoru potkrovlja je iz-gorio i nalazi se u požarnom kršu.

Pregledom mjesta događaja požara u potkrov-lju kuće utvrđeno je da je u predmetnom požaru gotovo potpuno izgorio jedan stan u potkrovlju dvojnog objekta, a mjesto nastanka požara nalazi

se na mjestu gdje se nalazio kućni priključak električne instalacije. Na temelju pronađenih tragova utvrđeno je da je uzrok požara kvar na kućnom priključku, najvjerojatnije u kutiji s glavnim osiguračima (kućnom priključnom ormariću s glavnim osiguračima).

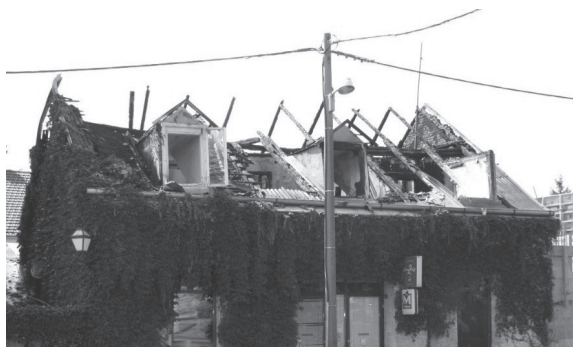
Radi se o požaru krovšta kuće površine oko 100 m². Obavljenim očevidom od strane Ekipe za očevide uz stručnu pomoć inspektora i vještaka iz Centra „Ivan Vučetić“ utvrđeno je da je požar buknuo zbog tehničkog kvara.

Slika 7. Opožareni objekt
Figure 7. Building after fire

Detaljnim pregledom mjesta događaja, na temelju termičkih oštećenja i drugih tragova na mjestu događaja, utvrđeno je da je predmetni požar buknuo u potkrovlju kuće, a mjesto najvećih termičkih oštećenja (mjesto nastanka požara - centar požara) nalazi se na krovnoj drvenoj gredi u području od glavnih osigurača do metalne uvodnice za napojni kabel (priključni kabel).

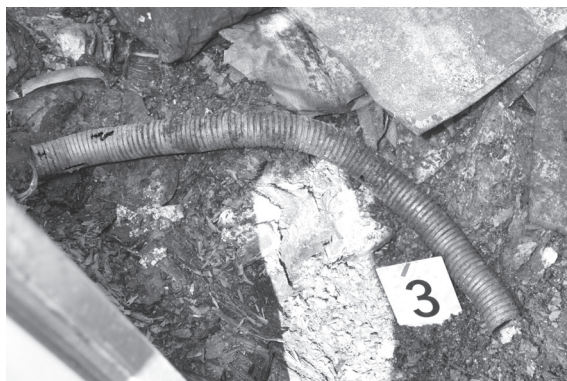
Pregledom fleksibilne cijevi u istoj su pronađeni ostaci rastopljenog aluminija te izgorjele karbonizirane izolacije, a na dva mjesta su pronađena dva termička oštećenja u obliku većih progaranja (slika 8 – označeno brojem 3). Fleksibilna metalna cijev oštećena je termičkim probijem zbog kratkog spoja s jednim ili više faznih vodiča.

Slika 8. Metalna fleksibilna cijev s tragovima progaranja
Figure 8. Metal flexible tube with evidence of burning through the material

Prema tome, uzrok požara je kvar na električnoj instalaciji, odnosno kratki spoj na napojnom aluminijskom kabelu do glavnih osigurača u potkrovlju. Najvjerojatnije je došlo do kratkog spoja jednog od faznih vodiča s metalnom fleksibilnom zaštitnom cijevi.
