„Koprivkova crna rupa“

IVAN VALENT

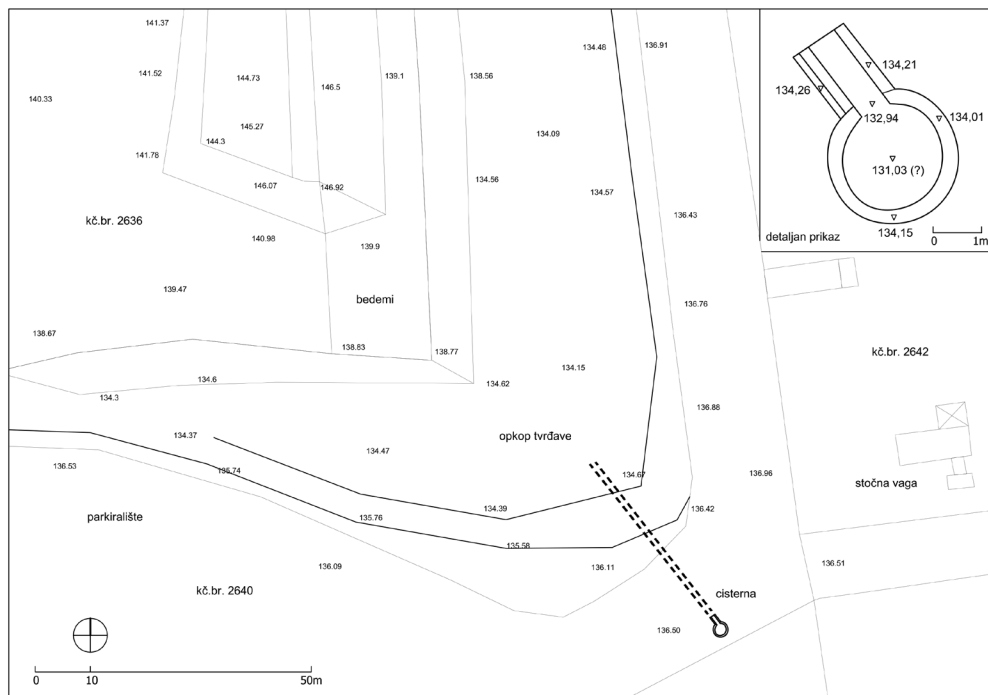
Sl. 1. Položaj cisterne u odnosu na opkop i bedeme koprivničke tvrđave (ortež: R. Čimin).

Tijekom čišćenja postavljalo se pitanje nje-
ne funkcije, no kada se njen položaj te dubina i smjer kanala razmotrilo u kontekstu tvrđave i njenog jugoistočnog opkopa, spoznalo se kako je konstrukcija služila kao cisterna. Mnogi se ljudi sjećaju, a slike to i potvrđuju, kako je u opkopu koprivničke utvrde nekada bila velika količina vode koja se tijekom godina isušila, a bedem pored nje snizio. Kako je originalna visina cisterne bila 2 m ispod današnje hodne razine, vjerojatno je imala funkciju odvodnje viška vode iz opkopa, a što potkrjepljuje i niža visinska kota kanala od opkopa. Cisterna je korištena za napajanje stoke koju su ljudi dovodili na stočni sajam u njejoj blizini (sajmište). Dodatnu potvrdu o njenom postojanju vjerojatno možemo vidjeti na jednom od katastarskih planova tog prostora.³ No, u vrijeme njezine gradnje ne može se biti u potpunosti siguran jer su prilikom istražnih radova izostali databilni elementi (pokretni nalazi). Izgrađena je vjerojatno negdje tijekom 19. ili početkom 20. stoljeća, a moguće je da je korištena do oko 1923. godine kada se zbivaju posljednji veći zahvati u rušenju gradskih bedema pa je ona tada mogla biti zatvorena i zatrpána.

² Preostale visinske kote prikazane su na priloženom tlocrtu.

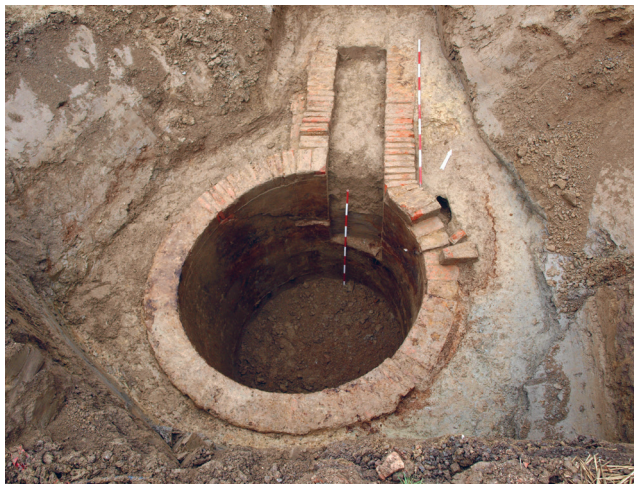
Sl. 2. Istraženi zidani ostaci cisterne s djelomice istraženim dovodnim kanalom (snimio: R. Čimin).

ranja pokriva utvrđeno je kako je sama rupa zaista duboka, a unutar koje se nazire kružna konstrukcija čiji se početak nalazio otprilike 2 m od današnje hodne površine. Što se tiče same funkcije konstrukcije, primarna je pretpostavka bila kako je riječ o bunaru, a tako se i izvještavalo u medijima. Nakon strojnog uklanjanja zemlje iznad i oko konstrukcije pristupilo se njenom čišćenju. Uvidjelo se kako je ona izrađena od opeke (tzv. *jedinka*, 28 – 30 cm), a njena je unutrašnja oplata zaglađena finom vodonepropusnom žbukom. Na sjeverozapadnoj strani nalazi se otvor koji nije u potpunosti pravilan u odnosu na nju, već ima manji otklon. Postojanje tog otvora (kanala) uklonilo je mogućnost kako se radi o bunaru, ali je sama funkcija objekta još uvijek bila nepoznata.

Unutrašnja širina konstrukcije iznosi 2,15 m, dok širina istovremenog kanala iznosi 0,64 metara. Što se tiče konstrukcije zidanja, utvrđeno je kako je unutar kružnog djela opeka slagana horizontalno, dok je najviši red bio položen vertikalno (na kant). Na njemu se nalazila tvrdo zapečena zemlja koja bi mogla ukazivati kako je bio i posljednji. Opeke u kanalu slagane su horizontalno, a nakon četvrtog je reda na zapadnoj strani primijećeno manje proširenje čime bi kanal

u najvećoj dubini mogao biti neznatno širi. Maksimalna nadmorska visina na kojoj je konstrukcija utvrđena jest 134,26 m, kanal je na 132,94 m, a najveća utvrđena dubina konstrukcije jest 131,01 m. Kako je prethodno, ali i tijekom samih istraživanja, konstrukcija bila postepeno zatrpána, njenam originalna dubina nije poznata jer istraživanje u dubinu nije bilo moguće iz sigurnosnih razloga.² Po dovršetku jednodnevnih istraživanja rupa se zatrpála zemljom kako ne bi predstavljala potencijalnu opasnost po prolaznike.
