Dana BULJAN CYPRYN

Hrvatski restauratorski zavod, Zagreb - Restauratorski centar Ludbreg

KONZERVATORSKO – RESTAURATORSKI RADOVI NA GLAVNOM OLTARU IZ CRKVE SV. KUZME I DAMJANA U KUZMINCU

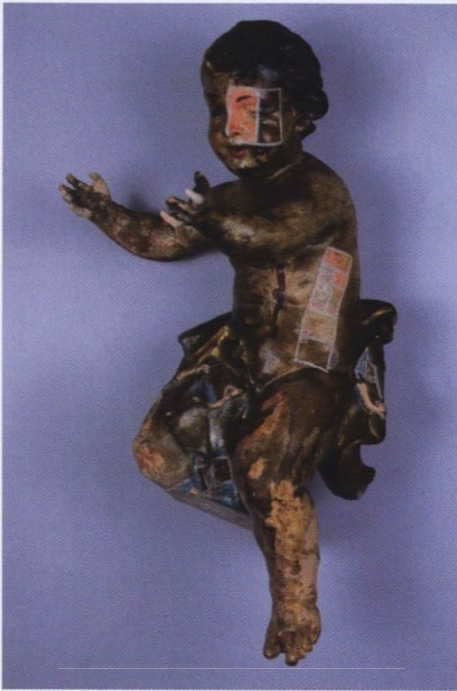
Mali anđeo prije radova sa sondama za utvrđivanje slojeva preslika.

Skulpture anđela pričvršćene su za arhitekturu oltara čavlima i vijcima. Preslikane su uljanim bojama i metalnim prahom, te prekrivene nemarno i neravnomojerno nanešenim lakom koji je tekao po njima. Zaprashene su i prekrivene slojem nataložene površinske nečistoće. Skulptura većeg lijevog anđela gusto je prekrivena rupicama nastalim djelovanjem insekata. Desnom krilu skulpture odlomljen je završetak. Na desnoj ruci skulpture nedostaje mali prst, a na lijevoj ruci nedostaju članci kažiprsta i srednjaka. Polikromija je mjestimično nadignuta i otpada, a vidljive su lakune na kojima je otpao slikani sloj do kredne osnove, ili zajedno s krednom osnovom do drvenog nosioca. Skulptura desnog većeg anđela također je oštećena djelovanjem crvotočina. Teže je oštećena desna ruka skulpture, na kojoj nedostaje kažiprst, srednjak, zadnji članak prstenjaka i malog prsta. Na lijevoj ruci nedostaje kažiprst, a na lijevom stopalu palac. Polikromija lica i kose mjestimično je nadignuta, a mjestimično je otpala do drvenog nosioca. Na desnoj ruci vidljive su veće lakune nastale otpadanjem slikanog sloja i preparacije do drvenog nosioca.

rene su sonde, kako bi se dobio uvid u broj i obim povijesnih intervencija, te stanje očuvanosti izvornog slikanog sloja. S tabernakula su demontirani manji anđeli, na kojima su napravljena dodatna istraživanja drvenog nosioca, osnove i slikanog sloja. Sondiranja su pokazala da je oltar prošao kroz tri povijesne intervencije, u kojima je bio preslikan uljanim bojama i imitacijom zlata u prahu. Kao izvoran sloj utvrđena je kombinacija crvenkasto – smeđe mramorizacije, dok su dijelovi profilacije pozlaćeni. Tabernakul i skulpture velikih i malih anđela podvrgnuti su dezinfekciji dušikom kako bi se uklonila aktivna crvotočina.

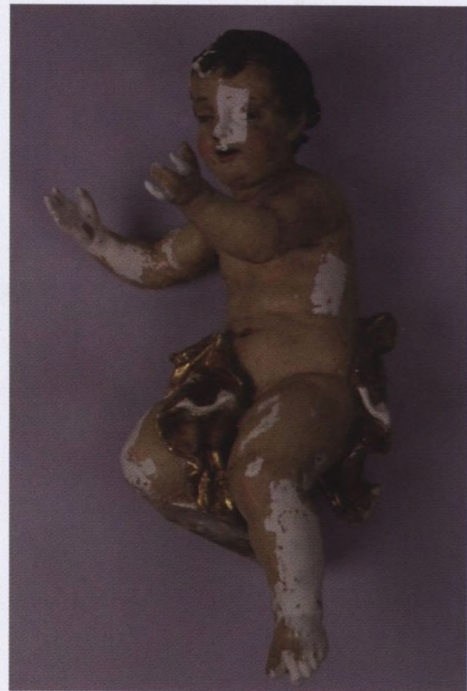
Mali anđeo nakon uklanjanja dijela preslika i krediranja.

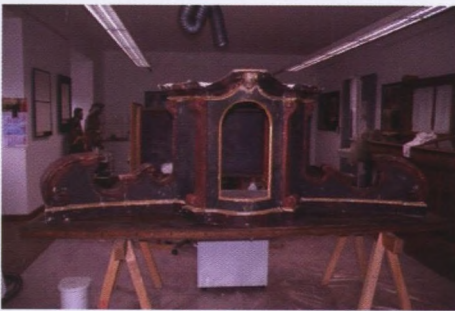
Tabernakul nakon uklanjanja preslika.

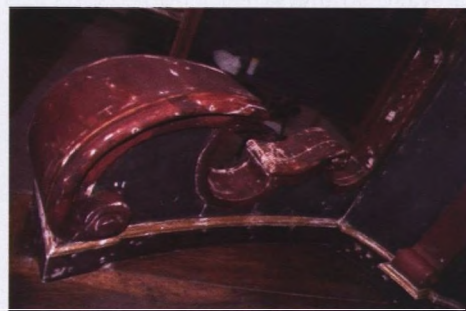
Detalj volute nakon sanacije oštećenja drvenog nosioca i krediranja.

Spojevi oltara su se razlijepili i raspucali, a neki dijelovi su se olabavili ili čak odvojili (rocaille ukras na gornjoj lijevoj voluti). Nedostaju dijelovi gornje profilacije vijenca. Preko niše tabernakula navučena je zavjesa pričvršćena čavlima.

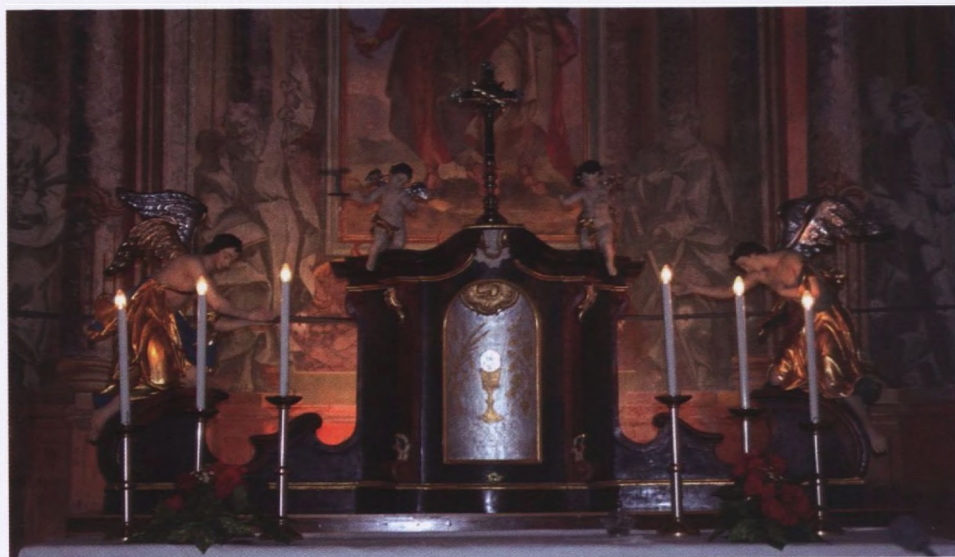
Tabernakul glavnog oltara nakon završenih radova, in situ.

Izvedeni su konzervatorsko – restauratorska istraživanja na iluzionistički oslikanom svetištu, kako bi se dobila kompletna slika o izvornom izgledu slikanog svetišta nadopunjenog drvenim tabernakulom. Uklanjanjem preslika oltar bi se izvornim koloritom bolje uklopio u iluzionistički slikanu arhitekturu svetišta. S obzirom na navedene razloge, konzervatorsko-restauratorski zahvati obuhvatili su konsolidaciju drvenog nosioca, podlijepljivanje, uklanjanje površinske nečistoće, dodatna istraživanja na pojedinim dijelovima oltara, uklanjanje preslika do najočuvanijeg sloja, stolarske radove, drvorezbarske radove, kitanje, krediranje i niveliranje, pozlatarski radovi i retuš slikanog sloja, zaštitno lakiranje i profilaktičku zaštitu protiv insekata. S obzirom da na anđelima izvornik nije očuvan u dovoljnoj mjeri, skinuli su se slojevi do slikanog sloja nastalog u prvoj restauraciji oltara. U toku postupka također je napravljena fotografska i grafička dokumentacija. Početkom 2009. godine tabernakul i skulpture anđela montirane su u crkvu Sv.Kuzme i Damjana.
