# ARHEOLOŠKA ISTRAŽIVANJA CRKVE SV. KRIŽA U KRIŽOVLJANU

ISTRAŽIVANJA PROVEDENA U VRIJEME DRENAŽNOG ISKOPA  
TEMELJA CRKVE OD 05. 11. DO 10. 11. 2004. GODINE

### ARCHEOLOGIC RESEARCH ON THE CHURCH OF THE HOLY CROSS IN KRIŽOVLJAN

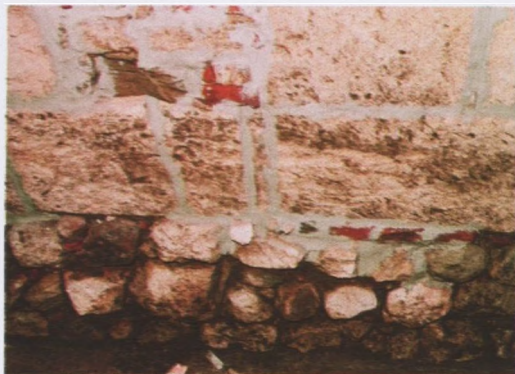
1. Najranija struktura temelja sjevernog zida lađe.
2. Ciglom zidani dijelovi gdje nedostaju kamene ploče, sjeverni zid.
3. Najranija struktura temelja sakristije koji po strukturi odgovara temelju sjevernog zida lađe.
4. Spoj temelja južnog zida lađe i svetišta.
5. Dio temelja zapadnog pročelnog zida crkve.
6. Kut spajanja temelja sakristije i svetišta, sjeveroistok
7. Temelj ističnog zida svetišta.

**Prva faza gradnje** može se razlučiti u relativno pravilnom temelju sjevernog i južnog zida lađe od rešetke spoja lađe i svetišta na istoku do nešto više od polovice dužine lađe crkve prema zapadu. Najniži dio temelja građen je od tri niza grubo lomljenih kamenih blokova u bijelo-sivom vezivu krupnog agregata, slijedi red cigle u vezivu srednjeg agregata, a na ciglu se nastavljaju fino klesani kameni blokovi, odnosno kamene ploče kao oplata zida debljine 14 cm dok je jezgra zida ispunjena lomljenom ciglom crijepom i lomljenim kamenom u bijelo-sivom vezivu krupnog agregata. To je vrlo dobro vidljivo na zapadnom završetku ovakve gradnje gdje je jedan blok polomljen i vidi se jezgra zida.

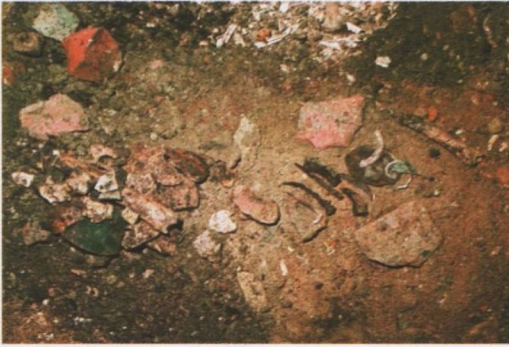
8. Kost i kasnosrednjovjekovni artefakti iz zajedničke grobnice.  
 9. Jedna od šest pronađenih lubanja iz grobnice.  
 10. Kasnosrednjovjekovna keramika, klinovi, staklo, karika i žica iz zajedničke grobnice uz temelj južnog zida lađe.

Uz jugozapadni ugao temelja lađe pronađena je polukružna struktura od dva reda nepravilnih kamenih ploča, no nije moguće reći koja je bila funkcija. Uz zapadni dio temelja južnog zida lađe pronađeno je mnogo kostiju, a istražena su tri djelomično sačuvana groba, uz koje nisu nađeni nikakvi materijalni nalazi. Zanimljiv je grob 3 jer se podvlači pod temelj što upućuje na postojanje ranijeg groblja koje je bilo uništeno kasnijim ukopima, a dokaz za ovu tvrdnju je još jedan grob koji se podvlači pod temelj južnog zida lađe 1.5 m zapadno od spoja lađe i svetišta, tj. zapadno od masivne kamene konstrukcije zidane od lošeg i grubog lomljenca s dosta komada cigle i veziva krupnog granulata. Ova struktura podsjeća na temelj kontrafora no na zidu nema nikakvih ostataka kontrafora. U sloju iznad pronađena je zajednička grobnica od najmanje šest skeleta u drvenom sarkofagu. Bili su vidljivi ostaci trulog gotovo pougljenjenog drveta uz temelj te mnogo metalnih klinova kojima je sarkofag bio zabijen, te nešto kasnosrednjovjekovne keramike, fragmenti stakla i jedna srebrna žica.

Nalazi upućuju na kasniji ukop u zajedničku grobnicu. Skeleti su bili pomiješani i poslagani jedan preko drugog, a pronađeni su vjerojatno prilikom pregradnje i dogradnje crkve, moguće u 17. st. prilikom rušenja i ponovnog zidanja južnog zida lađe. Još nekoliko recentnijih ukopa nađeno je uz jugoistočni dio svetišta.
