# LASERSKI SNIMAK TRSATSKOG KAŠTELA KAO DIO STRATEGIJE OČUVANJA KULTURNE BAŠTINE RIJEKE

## LASER SCANNING OF TRSAT CASTLE AS PART OF PRESERVATION STRATEGY OF RIJEKA CULTURAL HERITAGE

Iva Mrak\*, Nana Palinić\*, Cela Matan\*

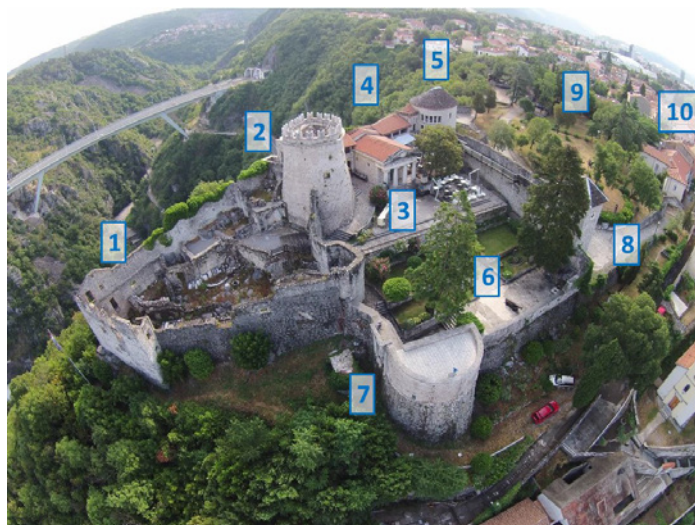
**Slika 1.** Kaštel Trsat s parkom i rezidencijom Nugent Decrevi. Lijevo: Zapadni/ stambeni dio (1); centralno: Rimska kula (2), Mauzolej (3), sjeverni dio (4), Sjeveroistočna kula (5), dvorište (6), Južna kula (7), Ulazna kula (8); desno: park (9), rezidencija (uz prilaz 10) [7]

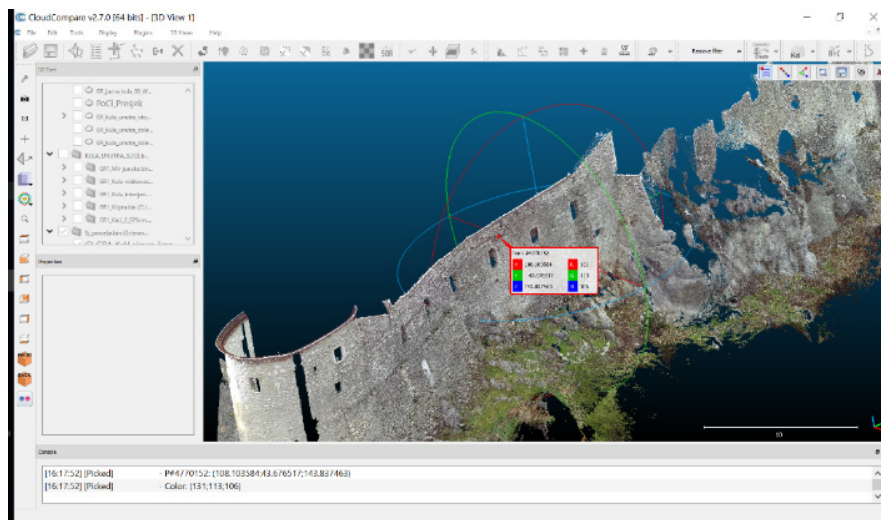
*Slika 2. Rad sa softwareom u slobodnom pristupu – primjer očitavanja prostornih podataka sa sjevernog zida*

Kako bi se dobivene informacije, odnosno oblak točkaka mogao konzultirati na otvorenoj platformi, napravljen je objedinjeni georeferencirani oblak točkaka u softwareu u slobodnom pristupu. Formirani oblak točkaka eksportiran je iz softwarea za obradu oblaka točkaka laserskog skenera te podijeljen na više oblaka s horizontalnim razmakom od 0,5 cm. U softwareu u slobodnom pristupu učitani su svi oblaci točkaka koje se, prema potrebi, može uključivati ili isključivati. Apsolutne visinske kote (podova, stropova, stepenica, krova...) dobivene su očitavanjem iz ovog cjelovitog oblaka točkaka. Ovaj korak je jedna od najvažnijih značajki ovog snimka u odnosu na tradicionalne snimke jer

omogućava precizno određivanje visinskih kota i na mjestima koja nisu dostupna ili su teško dostupna te omogućuje očitavanje i zadržavanje brojnih informacija uvjetovanih veličinom obuhvata i geometrijom kompleksa, kao i usporedbu pozicije i dimenzija različitih elemenata međusobno. Slika 2 prikazuje oblak točaka sjevernog zida s kojeg se putem softwera mogu očitati koordinate (npr. visina) te dužina povijesnih tragova koji nisu fizički pristupačni i koji su u ovom snimku po prvi puta dokumentirani na crtežu i fotografijama, a važni su za utvrđivanje mogućih kota etaža zgrade te evolucije kompleksa.

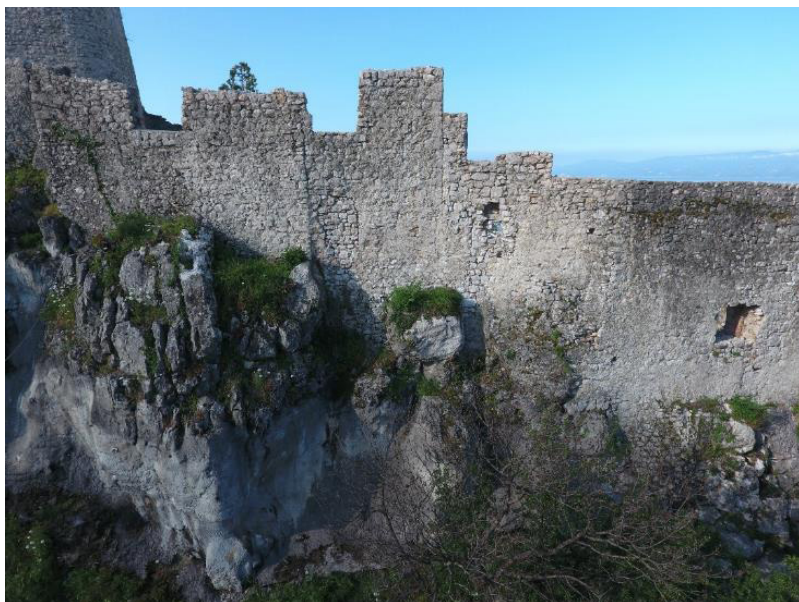
*Slika 10. Sjeverni zid – uz Zapadni/stambeni dio kompleksa [7]*

U zapadnom dijelu (Slika 10), gledano od Rimske kule prema zapadu, mogu se prepoznati najmanje četiri različita dijela. Prvi dio je jako oštećen,

visine do 3m, a vidljivi su i tragovi otvora (vjerojatno prozora). Drugi dio (Slika 11) je niži, s vidljivim otvorom te tragovima otvora koji se nalaze u razini s nižim tragovima u središnjem dijelu. Iduća zona zida prema zapadu je jako oštećena, a karakterizira je ostatak otvora ispod kojeg nalazimo tragove moguće preinake (vrata) te moguće tragove drugog otvora direktno ispod toga. U najzapadnijem dijelu zida (Slika 12) nalazimo velika oštećenja i moguće tragove, a zid završava zabatom s vratima, balkonskim konzolama, prozorom, otvorom za sljemenu gredu, tragovima prozora i prostorom za stubište.

Snimkom D je prvi puta detaljno snimljen zapadni (stambeni) dio kompleksa (Slike 9, 10, 12, 14). Prema snimku A, moguće je da je ovaj dio kompleksa bio spojen s centralnim dijelom, osim u dijelu dvorišta (kao danas) i prolazom sjeverno od Rimske kule. Snimak A prikazuje situacijski snimak, snimak B ne daje usporedivi snimak, a u snimku C su prikazane osnovne linije zidova i otvora. Također, kako je prvi puta snimljen sjeverni zid, po prvi puta je moguće usporediti prostorne podatke koje rezultiraju iz ova 2 dijela snimka. Danas su u ovom dijelu većinom izloženi (poslagani na terenu) ostaci lapida iz kolekcije Nugent, a u snimku D je utvrđena i njihova pozicija.

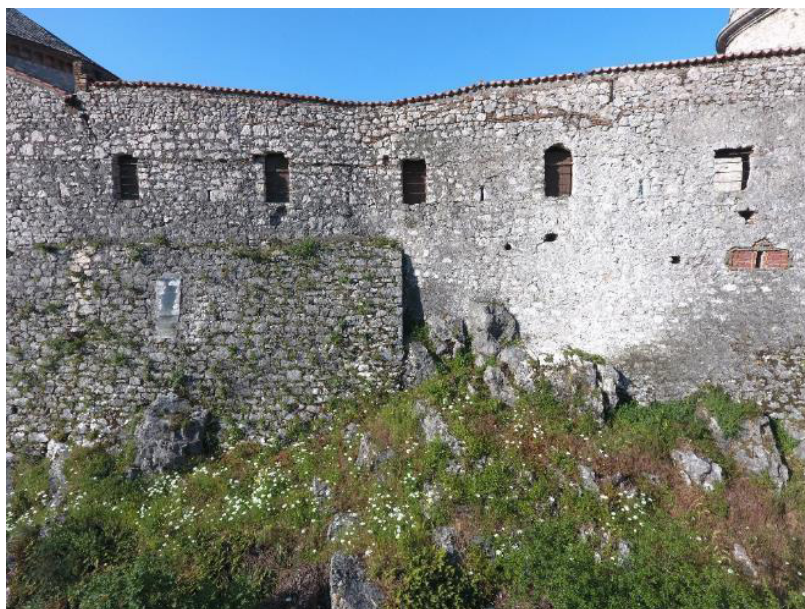
*Slika 11. Sjeverni zid – uz Zapadni/stambeni dio kompleksa [7]*

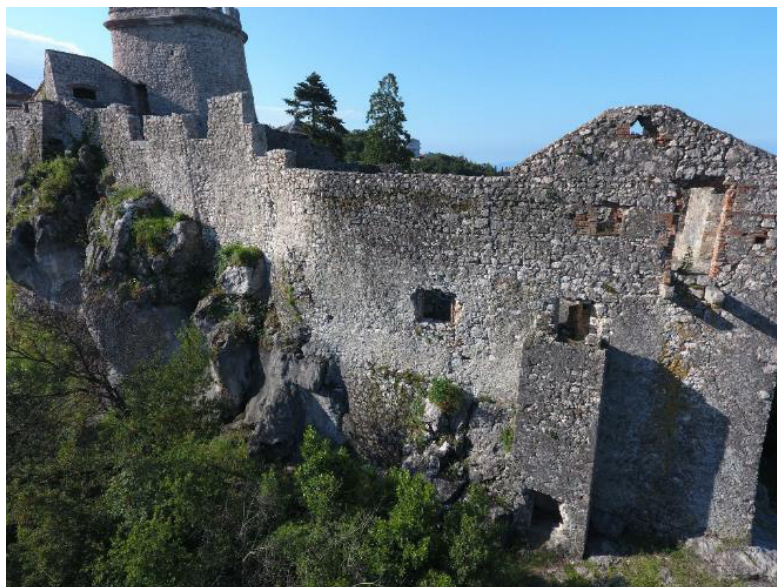
*Slika 12. Sjeverni zid – uz Zapadni/stambeni dio kompleksa [7]*

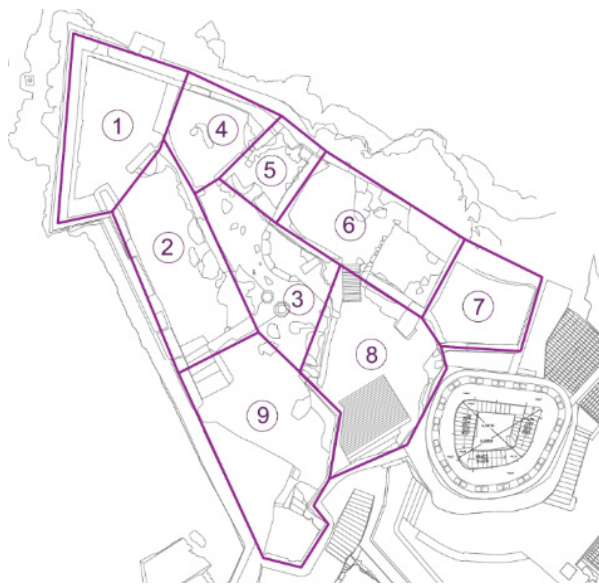
**Slika 14.** Zone unutar stambenog (zapadnog) dijela

Snimak D daje detaljne kote i pozicije sadašnjeg stanja ostataka Zapadnog dijela. Teško je iščitati moguće povijesno stanje iako postoje brojni tragovi (otvori prozora, cjeloviti ili djelomični, ležišta greda, promjene u debljini zida...). Jasno se uočavaju gornje etaže, posebno u zapadnom vrhu (Zona 1, Slika 14, Slika 15). Kako zone uz zidine zapad imaju relativno konstantnu širinu, moguće je zaključiti da su se u tom dijelu nalazile prostorije na tri etaže. Iako je stambeni dio dijelom urušen, a dijelom još uvijek ukopan, može se uočiti nekoliko mogućih jedinica (Slika 14).

Zona 1 čini vrh trokutnog bastiona, a sa zapada je zatvorena zidom debljine 1,2 m. Prema sjevernoj strani je istak. Širina prostora varira između 3 m i 4,4 m. Ovaj prostor je povezan s prostorom zone 2 prolazom širine 1,6 m. Mogu se prepoznati tri etaže od kojih jedna djelomično zakopana. U ovoj zoni se također vidi zabatni završetak zida te dodatni uski volumen čiji zid ima veliko oštećenje u prizemlju, a proteže se kroz dvije etaže. Na katu su vidljivi otvori prozora i vrata ispod kojih se nalaze konzole (kao za balkon). Na vrhu ovog zabatnog zida se vidi otvor za sljemenu gredu. Na koti 137 m prolazi reška koja odvaja 2 vrste konstrukcije pa se gornji dio zida, zajedno sa otvorima, čini naknadno dodanim, a primjećuju se i reška na koti 138,46 m te vertikalna reška između dijela zida sa zabatom i zida prema istoku. Otvori prozora, vrata i ležaja sljemene grede su definirani opekrom, vjerojatno kasnije, a uočavaju se i pukotine zida od balkonskih konzola do ruba zabata (zapad). Posebno je zanimljivo postavljanje istaknutog volumena na nižem dijelu terena te balkona koji nisu tipični za obrambene strukture.

Zona 2 se nalazi uz zapadni zid. Širina prostora zone varira od 3,5 m do 4,2 m. Sjeveroistočni rub je nepravilan, a jugozapadni čine zidine debljine 1,6 m. U južnom dijelu se uočava prolaz prema višem centralnom dijelu. U južnom dijelu ove zone se mogu prepoznati otvori na različitim visinama.

Centralno u ovom dijelu, na koti 133,5 m, prostire se plato ujednačene visine duž zona (zona 3). Konstrukcije zone 2 i zone 8 je vjerojatno povezivao luk (postoje ostaci). Prema nepravilnom obliku središnje zone može se pretpostaviti da je bila nepokrivena. Preporuča se usporedba s poznatim prikazima i trodimenzionalna rekonstrukcija.

Zone 4-5-6-7 se nastavljaju uzduž sjevernog zida te su, iako na prvi pogled djeluju kao različiti volumeni, prema tragovima u zidovima (opisani iznad) mogle formirati volumen s jedinstvenim etažama. Ovaj dio je izuzetno prekrajan, tako da se vide zatvarani otvori, tragovi krova (okomiti na sjeverni zid) te nadozidavanja. Nastavno na zonu 1, na snimku D se mogu prepoznati: prostor veličine otprilike 4 m x 6 m sa zazidanim otvorom na sjevernom zidu (zona 4), prostor veličine 3 m x 3 m s otvorima na dvije strane (prema centralnom platou te tragovima zazidanih otvora na sjevernom zidu, zona 5), prostor dugačak oko 10 m koji se sastoji od dva dijela, dužine 6,5 m (od kote 138 m do 142,45 m) i 4 m (od kota oko 137 m do 142,6 m) s ostacima dva prozora na pretpostavljenoj razini 3. kata i zazidanim otvorom na razini 2. kata (zona 6), prostor veličine 5,5 m x 3,5 m (zona 7) s tragovima zazidavanja otvora ili oštećenja. Na koti zone 7 nalaze se prostori Rimske kule i vanjski podest. Ove zone djeluju ujednačene u funkcijama (zid s prozorskim otvorima), ali su odvojene prekidima u konstrukciji. Bez dodatnih istraživanja (i posebno bližeg pristupa) nije moguće reći koji dijelovi čine istu konstrukcijsku fazu te koji su dijelovi stariji.

U zoni 8 se uz Rimsku kulu nalaze ostaci ognjišta i peći, prolaz prema središnjem dijelu kompleksa i cisterna, danas pokrivena platformom. Na snimku D se uočava ostatak zida koji uz Rimsku kulu ima istu visinu kao i sjeverni zid. Zona 9 predstavlja zonu ulaska u zapadni dio s južne strane, a prema ostacima ležaja greda i konzola u zidovima, može se pretpostaviti da je i ovaj dio bio uređen kao ophod (na jedinstvenoj razini kao 1. kat stambenog dijela).

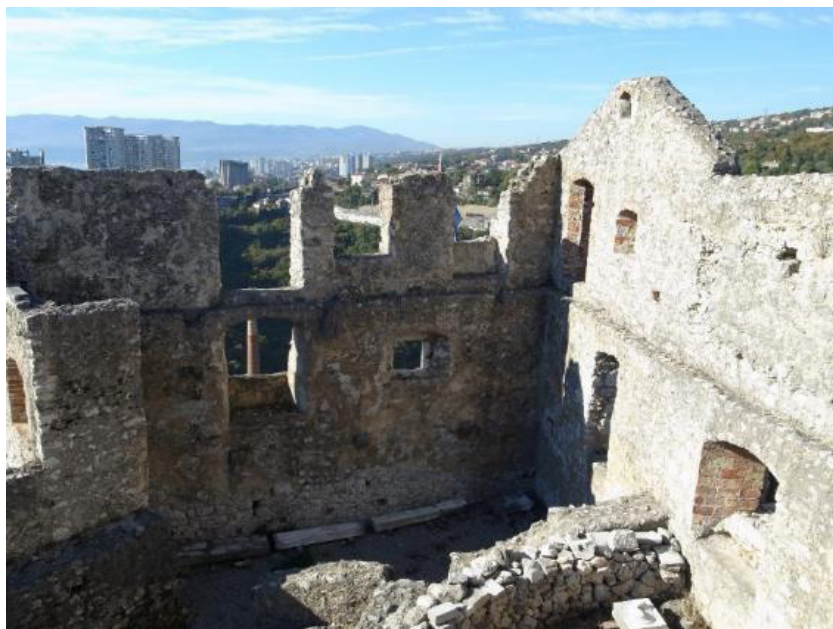
*Slika 15. Zapadni/stambeni dio – pogled prema zapadu [7]*
