RADOVI  
Zavoda za znanstveni rad  
HAZU Varaždin

## NOVE KONZERVATORSKE SPOZNAJE O OSLIKANOJ FRANJEVAČKOJ LJEKARNI U VARAŽDINU

### NEW CONSERVATION INSIGHTS ABOUT THE FRESCO-PAINTED PHARMACY IN VARAŽDIN

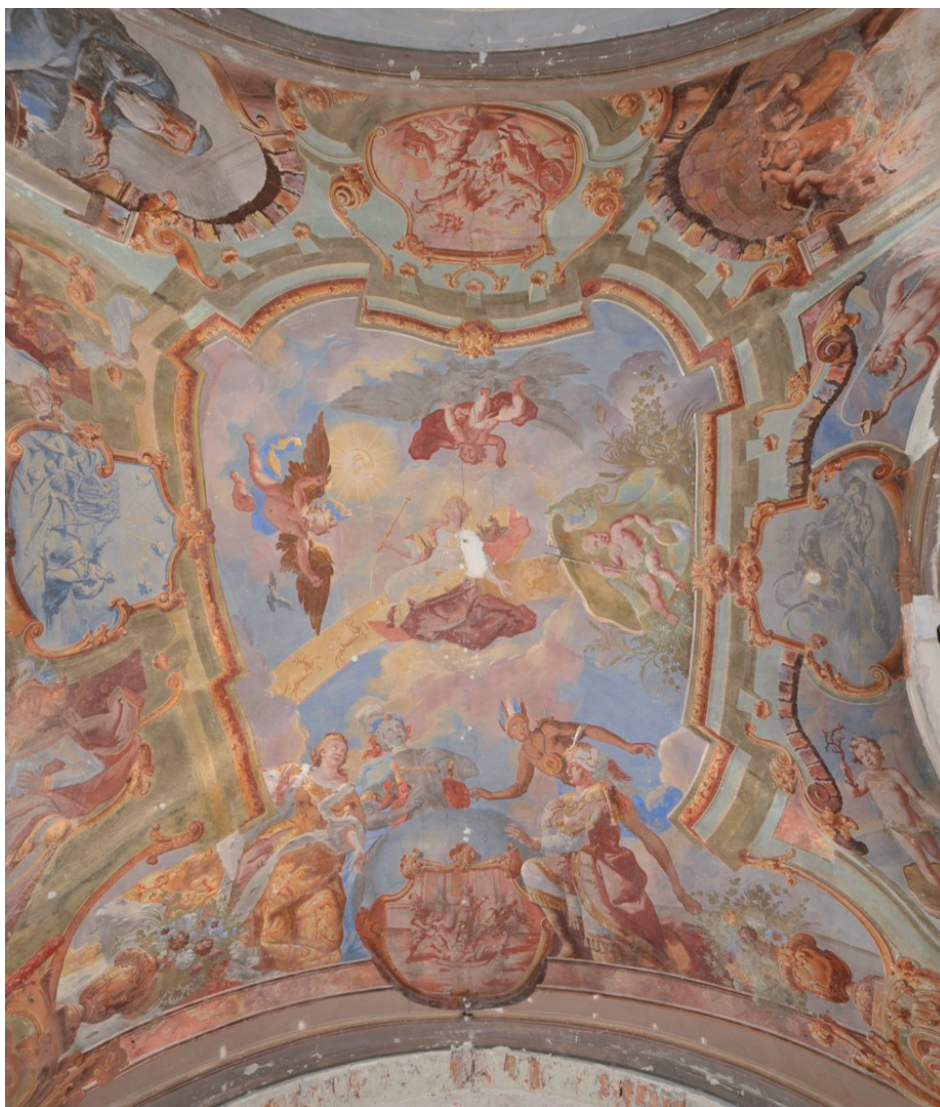
Prostorija s oslikanim svodom je druga prostorija prizemlja gledano sa zapada. Ima približno kvadratni tlocrt, ulaz joj je na južnom zidu, a osvijetljena je jednim velikim prozorom sa sjevera. Svod je zidan opekom kao križno-bačvasti koji se petama upire u četiri kuta prostorije. Zidna slika je detaljno elaborirani i simbolički bogat prikaz sv. Marije kao Nebeske ljekarne, okružene simbolima četiriju elemenata, personifikacijama kontinenata, prikazima ljekovitih biljaka i korisnih svojstava, te dobima ljudskog života.<sup>25</sup> Specifičnost ovoga prikaza u odnosu na ostale iz Rangerova opusa je korištenje poganskih motiva i personifikacija, odnosno ispreplitanje sakralnih i antičkih elemenata. Takva je kombinacija umjetnikova izričaja zasigurno bila moguća radi dvojne namjene ljekarne, obzirom da je ona bila otvorena i za javnost, a ne samo za franjevce. Stoga su prirodni elementi prikazani kroz antičke likove i povezani sa starozavjetnim scenama. Svi su prikazi ujedinjeni u Mariji kao Kraljici svemira koja na grudima nosi simbol Svetoga Trojstva (*slika 2*).

Slika 2. Svodna slika u prostoriji ljekarne (fototeka HRZ-a, N. Vasić, 2013.)

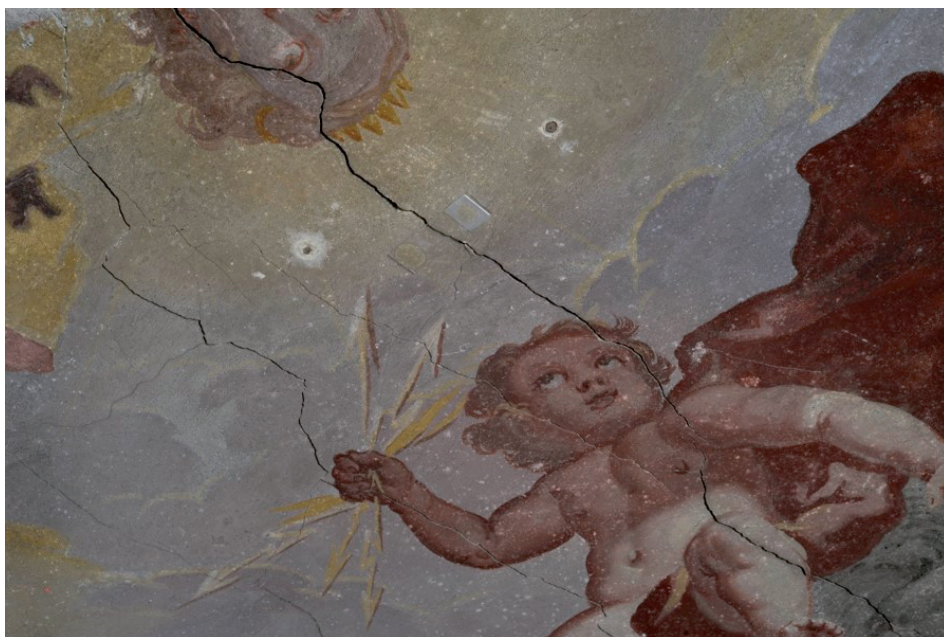
Na svodnoj površini bile su uočljive brojne pukotine, od kojih se najveća pruža točno po sredini svoda. Zatečena razina vlage u prostoru bila je vrlo visoka, najviše zbog neredovitog provjetravanja i neodržavanja te neuspješnih ranijih pokušaja sanacije vlage. Prostorija ljekarne i ostale prostorije prizemlja služile kao depo elemenata demontiranog glavnog oltara iz franjevačke crkve, dok je podrumski prostor bio zakrčen. Ukratko, cijeli prostor je bio u jako lošem stanju i bilo je nužno brzo intervenirati radi popravljivanja mikroklimatskih uvjeta.

Izvršen je pregled i detaljna analiza postojećeg stanja svodne slike. Oslik je izveden u *fresco* tehnici, s detaljima izvedenima *secco*, s vidljivim granicama dnevnicama. U sklopu restauratorskih analiza iscrtana je i grafička dokumentacija, obavljene su probe čišćenja i fiksiranja oslika te su uzeti uzorci za laboratorijska ispitivanja. Utvrđene su pukotine na svodu, brojna mehanička oštećenja, tamne mrlje koje ukazuju na prisutnost plijesni, površinske nečistoće, pulverizacija pigmentata, osipanje i ljuskanje slikanog sloja, mjestimični preslici, prisutnost naknadnih žbuka i druga oštećenja (*slika 5*).

Slika 5. Detalj svodne slike s vidljivim pukotinama i oštećenjima slikanog sloja  
(fototeka HRZ-a, N. Vasić, 2013.)

Najveći je problem, uz visoku koncentraciju vlage u prostoru, predstavljala pojava soli na zidovima, zbog čega su zaustavljeni daljnji restauratorski zahvati. Odlučeno je da prioritet bude uklanjanje štetnih utjecaja i stvaranje mikroklimatskih uvjeta povoljnih za početak restauratorskih radova na samom osliku. Laboratorijske analize ukazale su na izrazito visoke koncentracije nitrata i u manjoj mjeri sulfata od čega većina potječe iz postojeće cementne žbuke, hidroizolacijskog premaza (akvatril) i kemijskih sredstava (stonosal) kojima je zid injektiran prilikom ranijih pokušaja sanacije. U svrhu uklanjanja štetnih utjecaja otvorena je sonda u podu kod najoštećenijeg dijela svodnog oslika, odnosno u jugozapadnom kutu prostorije ljekarne. Utvrđeno je da nasip ispod postojećeg betonskog poda čini mokri riječni agregat te je odlučeno da se cijeli pod ukloni.

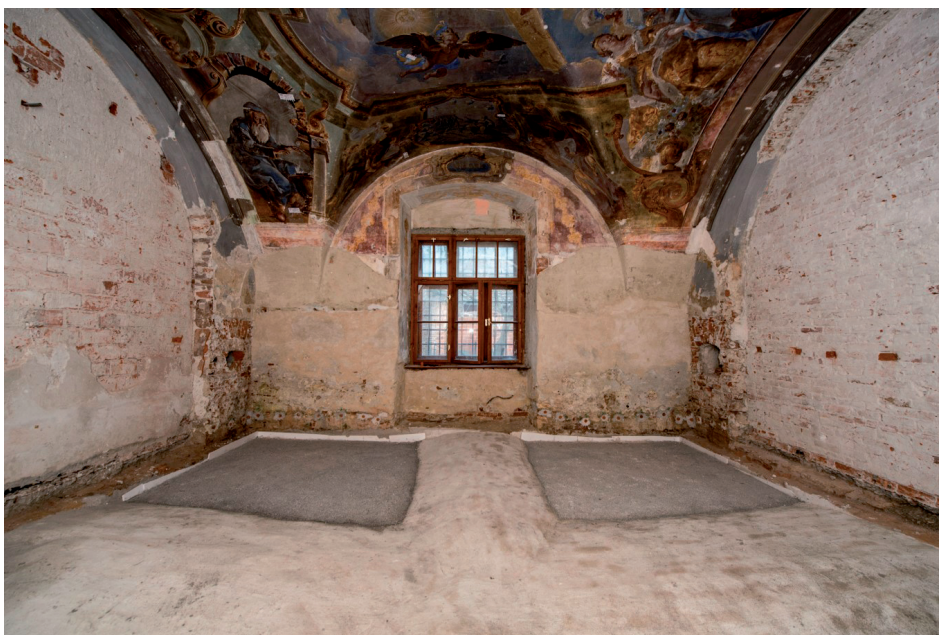
Slika 6. Prostorija ljekarne nakon uklanjanja betonskog poda i mokrog agregata i postavljanja laganog betona, pogled prema sjeveru (fototeka HRZ-a, N. Vasić, 2016.)

Nakon uklanjanja betonskog poda i nasipa gornja ploha svoda podrumске prostorije ostavljena je da se prosuši nakon čega je premazana vapnom. Džepovi su zapunjeni laganim betonom u izvedbi odmaknutim od zidova (*slika 6*). Potom su uklonjeni slojevi cementne žbuke i akvatril premaza sa zidova hodnika prizemlja te podrumskih prostorija. Na ulazu u oslikanu prostoriju projektirano je i izvedeno novo vratno krilo kojim je omogućeno konstantno provjetravanje prostorije.

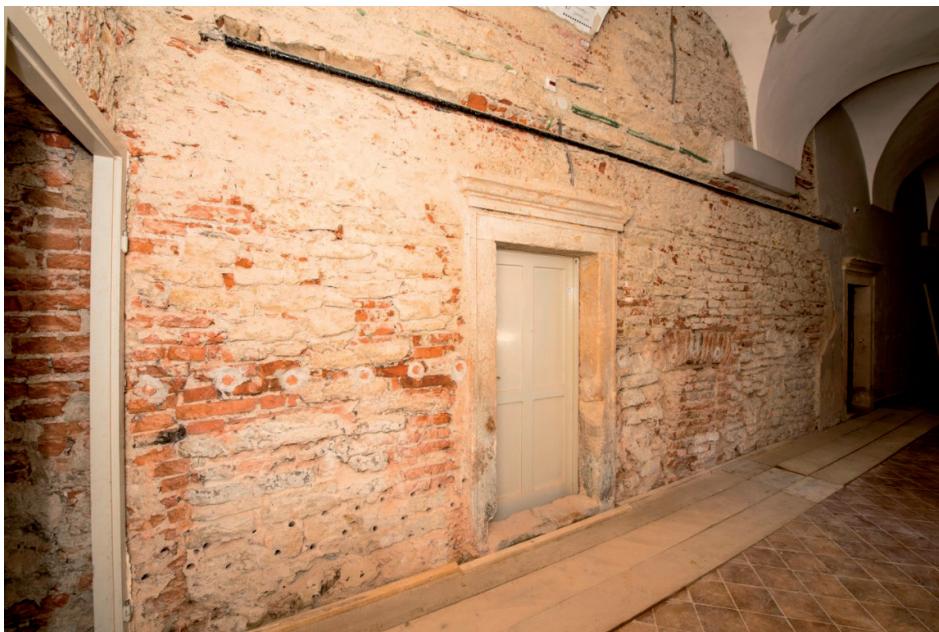
Prema otkrivenim nalazima moguće je djelomično rekonstruirati faze izgradnje, odnosno definirati pojedine građevinske zahvate. Najstarijem građevnom sloju pripada veći dio podrumskih zidova, uključujući sjeverni i južni obodni te središnji (unutrašnji nosivi) zid. Istovjetna kamena građa sačuvana je u nivou prizemlja u visini od oko 110 cm od razine poda (*slika 7*). U zidu su utvrđene kvadratne rupe za drvene grede, što možda označava poziciju drvenog grednika. Istom građevnom sloju pripada pronađeno unutrašnje stubište između prizemlja i podruma, utvrđeno na krajnjem zapadnom dijelu hodnika uz sjeverni zid. Trenutno još nije moguće utvrditi točan izgled i namjenu tog starijeg objekta jer nisu istraženi svi temelji, zidovi i svodovi.

Slika 7. Sjeverni zid hodnika nakon uklanjanja cementne žbuke i akvatril premaza (fototeka HRZ-a, N. Vasić, 2016.)

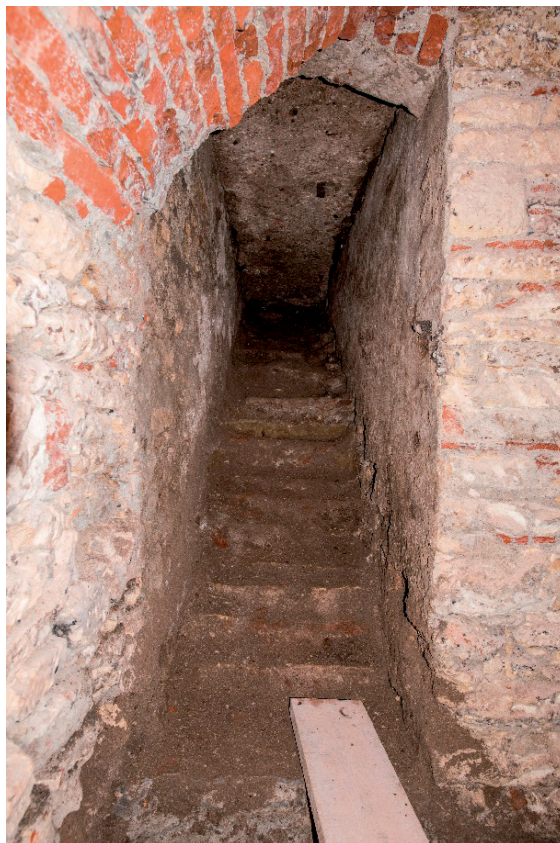
U drugoj građevinskoj fazi, koju možemo odrediti kao izgradnju nemoćišta 1676. godine, nad ranijim strukturama podignuta je današnja građevina. U kamenom zidu probijena su postojeća vrata prostorija lijevo i desno od ljekarne i na njih su postavljeni kameni profilirani okviri. Okviri su u toj fazi bili bojani crnim naličjem, a crvenom bojom su bili označeni brojevi prostorija. U istom razdoblju u hodniku su formirana ložišta i zidani dimnjaci. Tada je ukinuto stubište prema podrumu, a zid je nadograđen prema zapadu. Vertikalna komunikacija je izmaknuta, odnosno formirana je nova uz južni zid hodnika (*slika 8*). U istoj vertikali se nalazilo stubište prema katu. Južni zid hodnika bio je u toj fazi rastvoren otvorima drugačijeg formata od postojećih, moguće čak i otvorenim arkadama. Intervencije su u ovoj fazi bile izvedene uglavnom opečnom građom s manjim udjelom kamena.

Slika 8. Stubište između podruma i prizemlja (fototeka HRZ-a, snimila N. Vasić, 2018.)

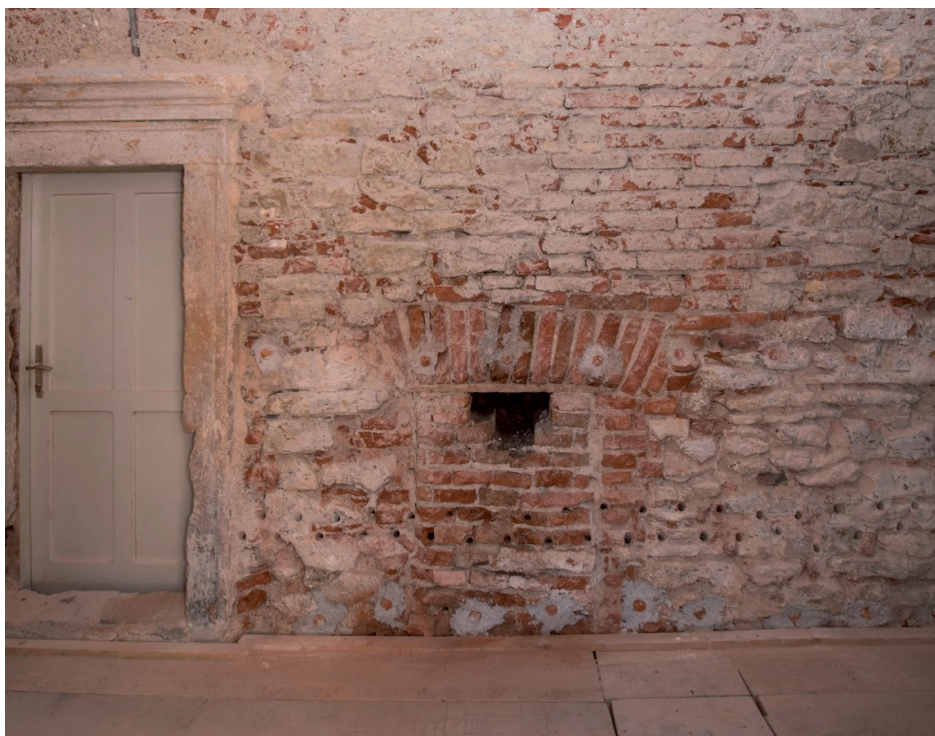
Zazidano i neadekvatno očišćeno ložište pronađeno u zidu između krajnjih zapadnih prostorija, odnosno uz najoštećeniji dio svodne slike u jugozapadnom uglu, zasigurno je jedno od glavnih izvora štetnih utjecaja, koji su doveli do snažnog propadanja slikanog sloja upravo na tom mjestu (*slika 9*). Obzirom da njegovo postojanje prije nije bilo poznato, nije ga bilo moguće sanirati i ukloniti, što se planira budućim radovima.

Slika 9. Zazidano ložište u sjevernom zidu hodnika prizemlja  
(fototeka HRZ-a, N. Vasić, 2017.)
