ZAŠTITNA ARHEOLOŠKA ISTRAŽIVANJA PROVEDENA NA LOKACIJI PRERADOVIĆEVA 14 U VARAŽDINU - PRILOG POZNAVANJU GRADSKIH GRABIŠTA

Zaštitna arheološka istraživanja provedena su tijekom 2007. godine na lokaciji Preradovićeva 14 u Varaždinu, za potrebe dogradnje I. gimnazije. Obuhvatila su dio zatrpanog istočnog grabišta, koje je bilo dio obrambenog sustava grada Varaždina od sredine 15. do početka 19. stoljeća. Provedena arheološka istraživanja uglavnom su nam potvrđila dostupne povjesne podatke o gradskom grabištu i njegovom zatrpanavanju početkom 19. stoljeća, kao i rezultate ranije provedenih istraživanja na sličnim lokacijama u gradu Varaždinu. Od svih utvrđenih stratigrafskih jedinica najzanimljivija je ona koja predstavlja samo grabište, a u kojem je pronađena velika količina pokretnih arheoloških nalaza, koje možemo datirati u period od 15. do 19. stoljeća, što je ujedno i vrijeme funkcioniranja grabišta kao dijela obrambenog sustava grada Varaždina.

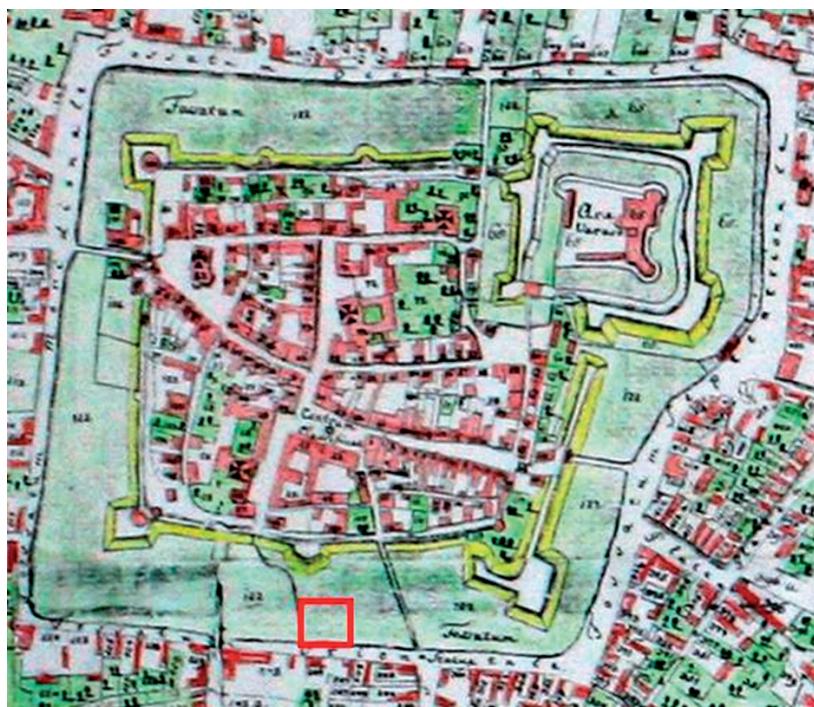
Slika 1. Ignacije Beyschlag, Tlocrt grada Varaždina iz 1807. godine, crvenom bojom označena pozicija dogradnje I. gimnazije u Varaždinu (dokumentacija KOVŽ)

*Via Fossata ambiens.*⁷ Početkom 19. stoljeća bedemi se spominju kao rasadišta bolesti i smrada, te se sukladno tome ukazala potreba za njihovim uklanjanjem. Dodatni razlog bio je i taj što se Varaždin do tada već razvio i izvan zidina, te su bedemi bili zapreka nesmetanoj komunikaciji, pa se zbog toga javljaju i prvi proboji zida. Baš je to otvaranje novih komunikacija bilo razlog promjenama grabišta, koje je do tada bilo jedinstveno oko čitavog grada. Naime, nove komunikacije nisu povezane mostovima, nego suhim prijelazima preko jarka.⁸ Tako je grabište podijeljeno u pet dijelova, što nam pokazuje slika 1.

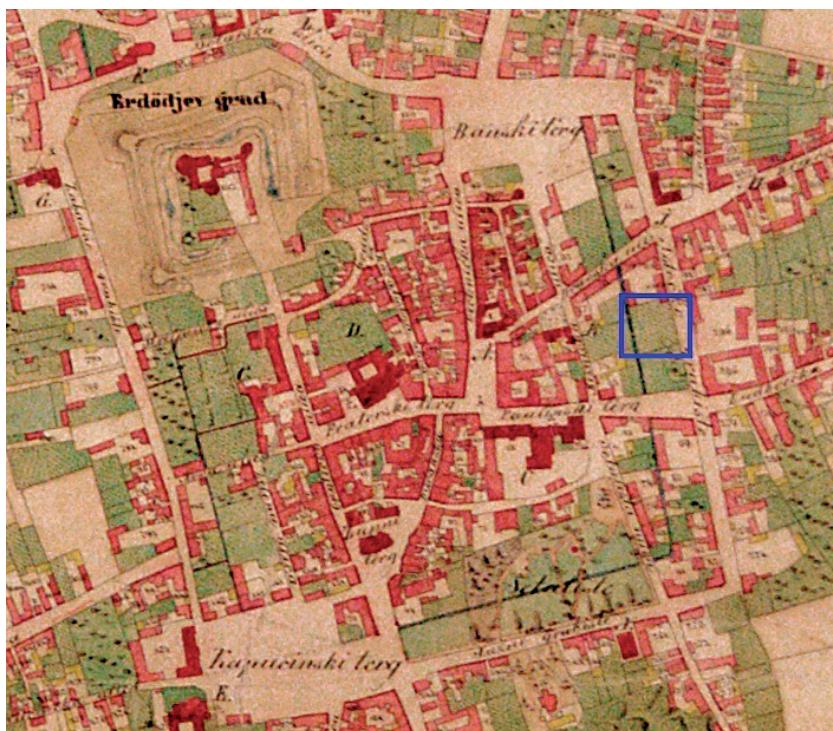
Slika 2. A. Kisweter, Plan grada Varaždina iz 1860. godine, plavom bojom označena pozicija dogradnje I. gimnazije u Varaždinu (dokumentacija KOVŽ)

Na planu grada Varaždina iz 1860. godine (*slika 2*) vidimo da na parceli na kojoj kasnije nastaje I. gimnazija i parceli na kojoj su provedena ova arheološka istraživanja nema nikakve čvršće izgradnje, nego su one označene kao zelena površina.

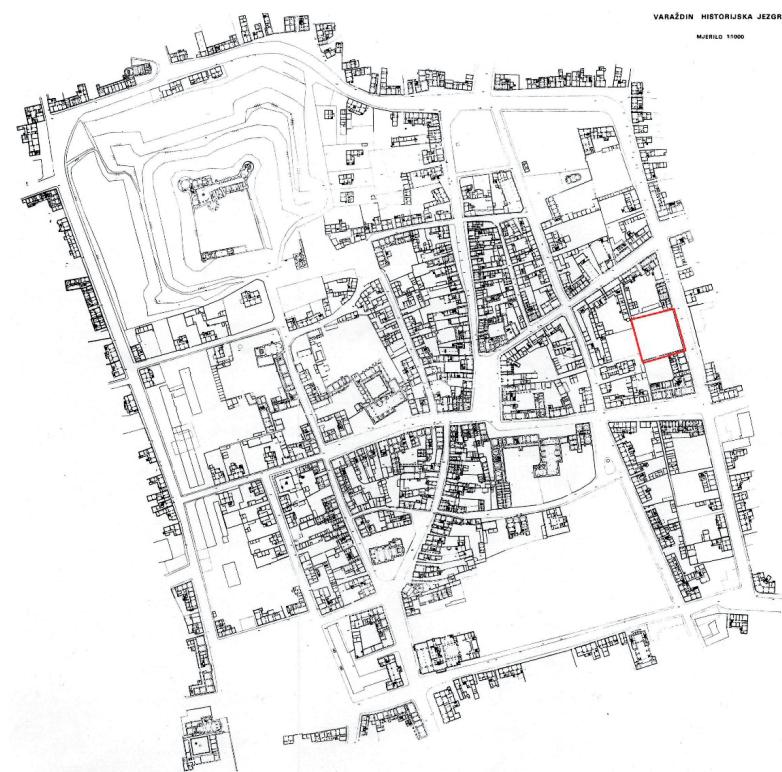
Slika 4. Snimak postojećeg stanja jezgre Varaždina 1969. godine, crvenom bojom označena je pozicija dogradnje I. gimnazije (dokumentacija KOVŽ)

Prema dostupnim povijesnim podacima, na parceli na kojoj je bila planirana dogradnja I. gimnazije u Varaždinu, nikada nije bilo čvrše arhitektonske izgradnje (*slika 4*). Nivo prije arheoloških istraživanja odgovara nivou ulice, ali je ovim istraživanjima utvrđeno da je nivo parcele bio znatno niži, što odgovara situaciji na južnom grabištu. Tamo nivo grabišta nije bio kod zatrpanja izravnан s uličnom linijom, nego je ostalo udubljenje s nepravilnim nivoima, koje je kasnije iskorišteno kod planiranja parkovne celine.

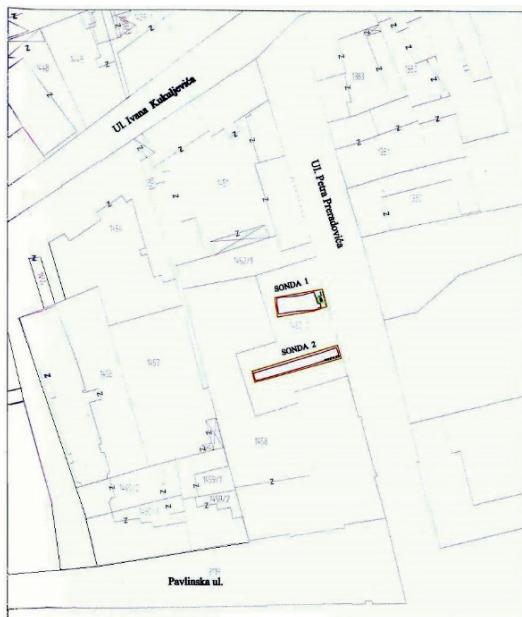
Slika 5. Položaj sonde 1 i sonde 2
(Gim d.o.o. iz Varaždina)

je bila dugačka 19,24 m, a široka 13,80 m. Preliminarnim pregledom terena prije početka rada utvrđeno je da se na istočnoj i južnoj strani čitavom širinom i dužinom parcele protežu kameni zidovi, čija je gornja zona bila vidljiva u razini zatečenog terena. Obzirom da su na početku bila planirana preliminarna arheološka istraživanja kojima bi se utvrdilo stvarno stanje terena i arheoloških struktura, prvo su otvorene dvije sonde, sonda 1 i sonda 2 (*slika 5*), te se temeljem dobivenih rezultata odredilo daljnje postupanje.

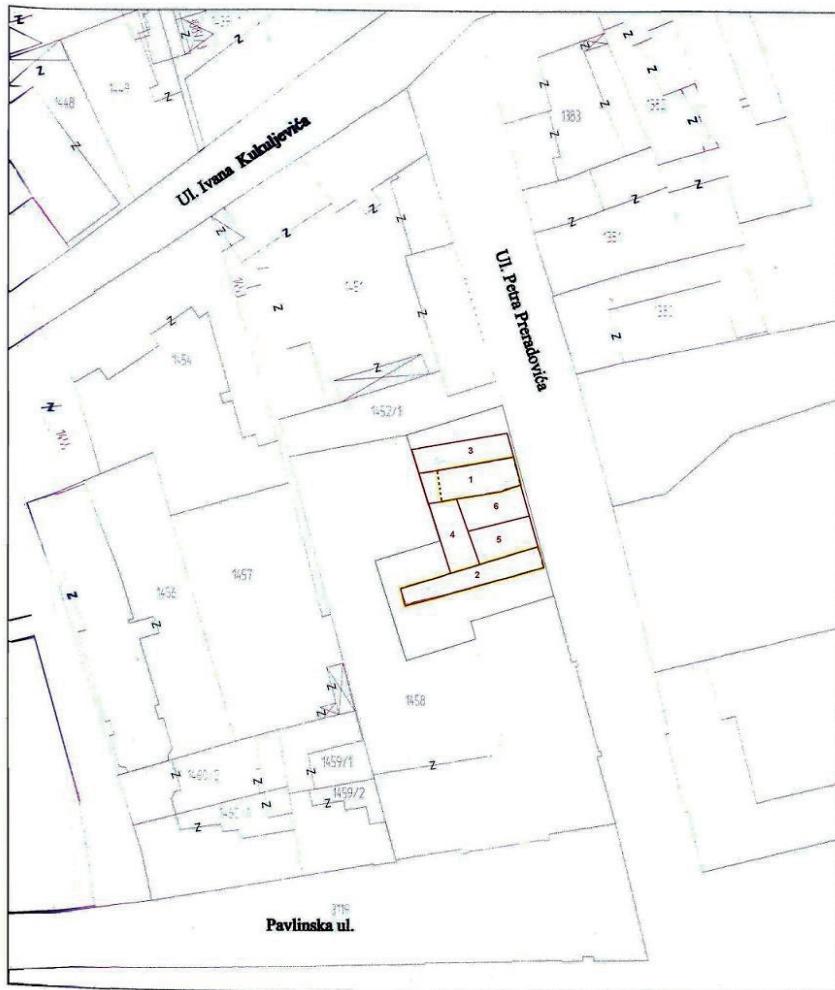
Slika 6. Raspored svih istraženih sondi (Gim d.o.o. iz Varaždina)

Tijekom svih provedenih istraživanja otvoreno je ukupno 6 sondi (*slika 6*) u kojima je izdvojeno 13 stratigrafskih jedinica i to:

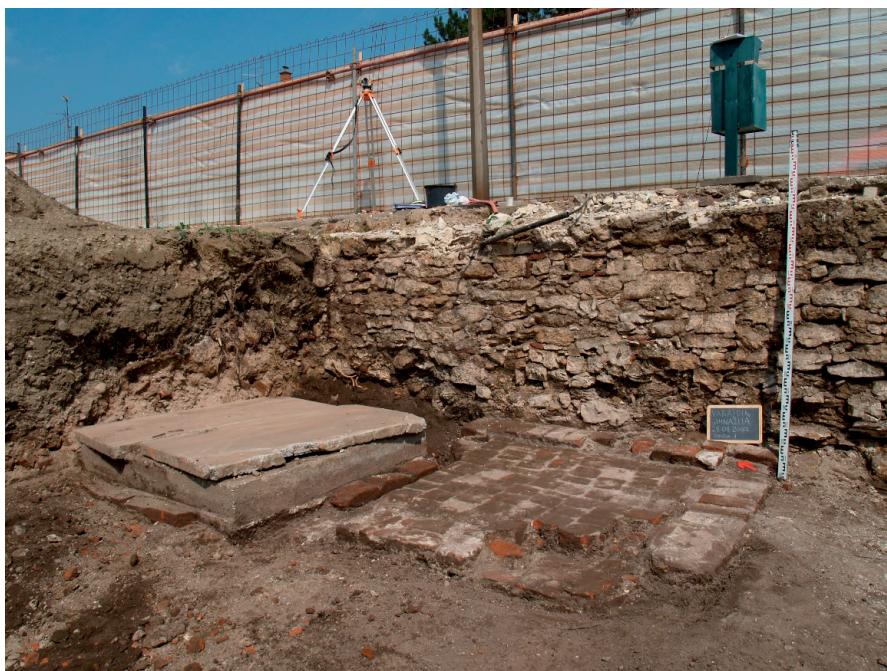
Slika 7. Pogled na bunar (SJ 2) i opločenje od opeke pronađeno uz njega (SJ 3), koji se nalaze neposredno uz istočni ogradni zid parcele kod (SJ 12), foto: M. Korunek-Medved

Uz istočni kameni ogradni zid parcele (SJ 12) pronađen je kameni bunar (SJ 2), koji ima betonsku kapu i dva betonska poklopca. Može se slobodno pretpostaviti da je bunar stariji, te da je kasnije dobio betonsku kapu i betonske poklopce, koji na svome spoju imaju kružni otvor kroz koji je najvjerojatnije prolazila pumpa. Dimenzije betonske kape i poklopaca iznose 160×160 cm. Bunar je djelomično zatrpan do dubine od oko 2,5 m, te u njemu nije bilo vode. Apsolutna visina betonskih poklopaca iznosi +170,12 m, a betonske kape +170,02 (gornja visina) i +169,72 (slika 7).

Uz kameni bunar pronađeno je opločenje od opeke (SJ 3), koje je na sjevernoj strani spojeno s njim (slika 7), dok je na istočnoj strani spojeno s kamenim zidom (SJ 12). Opeke su postavljene u dva reda, jedan iznad drugog. Dimenzije opločenja su cca 200×200 cm. Na sjevernoj strani, tik uz bunar ide kanalić, koji je od opločenja niži za visinu jedne opeke. Približno u sredini opločenja, na kamenom zidu (SJ 12), nalaze se okomito postavljene 3 kukice (sve različite), za koje se može pretpostaviti da su povezane sa opločenjem.

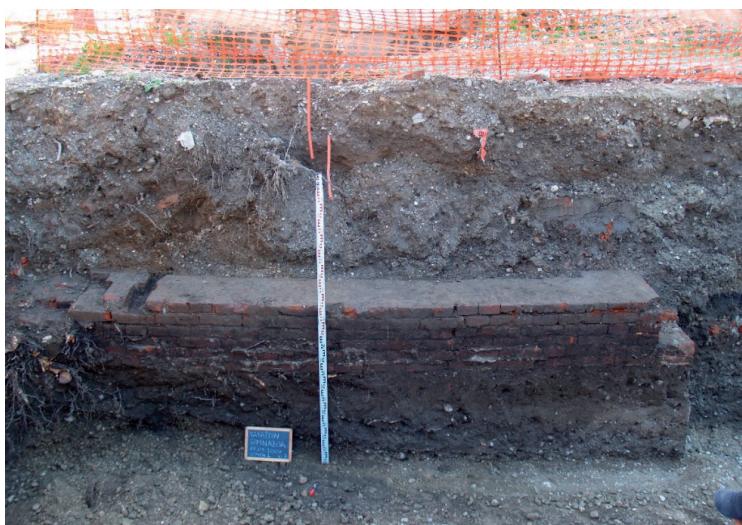
Slika 8. Zid od opeke (SJ 8), foto: M. Korunek-Medved

Neposredno uz istočni ogradi zid parcele pronađen je zid od opeke, koji je označen kao SJ 8 (slika 8). Ovaj zid zidan je od 6 redova opeke, od kojih su dva donja reda ispod hodne površine (SJ 5).

U sondi 2 uočeno je da se zid pod pravim kutem (sa zapadne strane) nastavlja prema jugu. Na istočnoj strani zid je oštećen, a oštećenje je izazvao veliki korijen, koji je ovdje pronađen. Tijekom arheološkog nadzora, na dijelu između ovog zida i zida današnje gimnazije, otvoren je čitav zid (SJ 8). On tlocrtno čini pravokutnik, a proteže se prema jugu uz ogradni istočni zid, pod pravim kutem prati južni ogradni zid parcele, te se ponovo pod pravim kutem spaja sa zidom u sondi 2. Namjena ovog zida nije u potpunosti definirana, ali obzirom da se radi o zidu koji je visinski građen od 6 redova opeke, a njegova debljina sugerira da on nije ostatak temelja neke građevine, možemo pretpostaviti da se radi o strukturi vezanoj uz funkcioniranje vrtova i voćnjaka. Obzirom na kvalitetu i dimenzije opeka, ovdje se radi o recentnijoj strukturi. Visinski odgovara razini funkcioniranja na kojoj je pronađen bunar i opločenje od opeke.

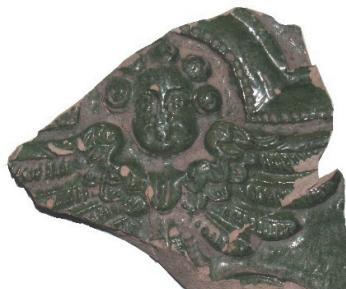
Slika 9. Pećnjak s prikazom kerubina
(PN 59), ulomak,
foto: M. Korunek-Medved

Pronađena su samo dva pećnjaka sa figuralnim prikazima. Prvi prikazuje kerubina (*slika 9*), a možemo ga datirati na sam kraj 17. stoljeća, dok drugi na sebi nosi prikaz Boga Oca (*slika 10*). Kako centralni prikaz nije sačuvan, jedino što se može iščitati je da se radi o prikazu Boga Oca u slavi, što dodatno potkrepljuje prikaz svirača s lijeve strane. Bog Otac prikazan je kao starac sa bradom i aureolom oko glave okružen oblacima.

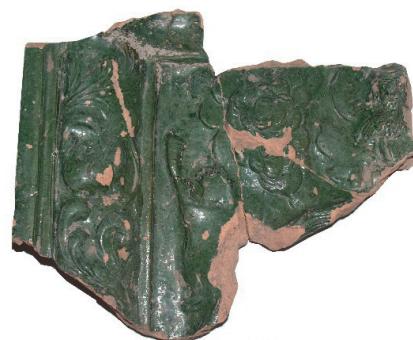
Slika 10. Pećnjak s prikazom scene Boga
Oca (PN 1), ulomak,
foto: M. Korunek-Medved

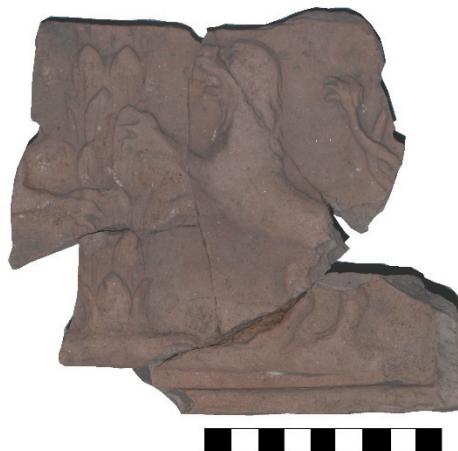
Slika 11. Pećnjak s pavlinskim grbom (PN 64), ulomak, foto: M. Korunek-Medved

Od životinjskih motiva najzanimljiviji je neocakljeni prikaz dva nasuprotno postavljeni lava koji čuvaju palmu (*slika 11*). Ovakvi prikazi karakteristični su za 16. i 17. stoljeće, a gotovo u pravilu se povezuju s grbom crkvenog reda Pavlina. Ovaj pećnjak također je fragmentno očuvan, ali se jasno može iščitati prikaz na prednjoj ploči. Fragment pećnjaka na kojem je prikazana ptica na vrhu palme pripada istoj sceni, ali ne može se sa sigurnošću potvrditi da se radi o istom peć-

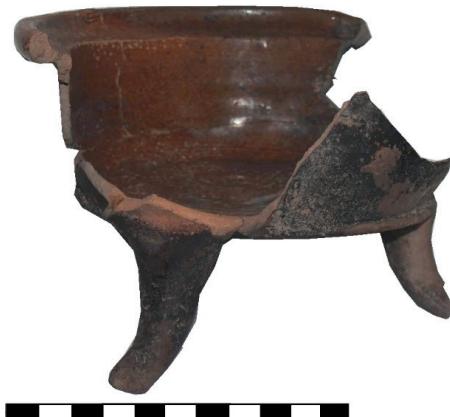
Slika 12. Posuda za zagrijavanje hrane – tronožac (PN 57), (PN 28), foto: M. Korunek-Medved

Posuda za zagrijavanje hrane pronađena je u sondi 2 u neposrednoj blizini zida od opeke. Na donjoj strani dna ima debeli sloj gara, što upućuje na to da je bila dugo u uporabi (*slika 12*). Uz nju su pronađeni ulomci još pet posuda ovog tipa, od kojih su tri zeleno ocakljene. Ovakve posude upotrebljavaju se tijekom više stoljeća.

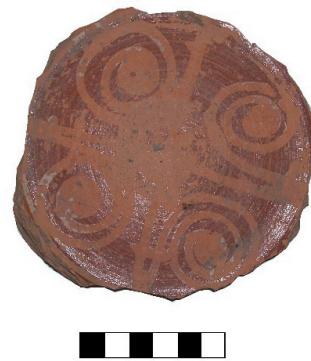
Slika 13. Tanjur, crvena ocaklina
foto: M. Korunek-Medved

Zanimljivi su i nalazi keramike sa slikanim ukrasom. Ukras je pretežno geometrijski, ali nalazimo i florealnu dekoraciju u vidu vitica. Naviješ ima fragmenata na kojima prevladava crvena boja, dok je ukras bio bijeli, ali je propao pa ga nalazimo samo djelomično. Ovakav ukras nalazimo samo na tanjurima. Zanimljivo je u cijelosti sačuvano dno dubokog tanjura oslikano tamnocrvenom bojom sa bijelim vitičastim ukrasom od paste, koja je s vremenom otpala, a okvirno se može datirati u 16-17. stoljeće (*slika 13*).

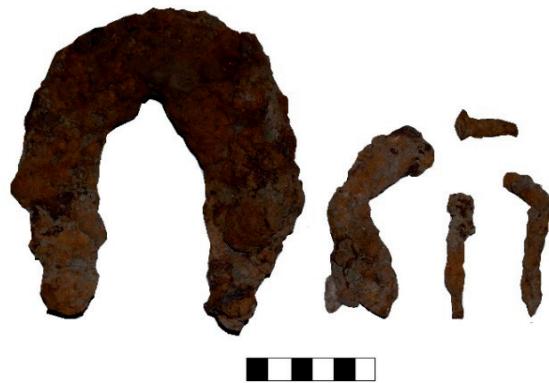
Slika 15. Metalni nalazi (potkova PN 30, ulomak potkove PN 25 i čavli PN 26),
foto: M. Korunek-Medved

Metalnih nalaza pronađeno je relativno malo, što iznenađuje s obzirom da se ovdje radilo o obrambenom grabištu uz gradski bedem. Pronađene su dvije cijele potkove, te jedna fragmentarno očuvana. Od ostalih metalnih nalaza pronađeni su samo željezni čavli (*slika 15*).
