BRANKA VIKIĆ-BELANČIĆ — MARCEL GORENC

ISTRAŽIVANJA ANTIKNOG KUPALIŠTA U VARAŽDINSKIM TOPLICAMA OD 1956. DO 1959. GODINE

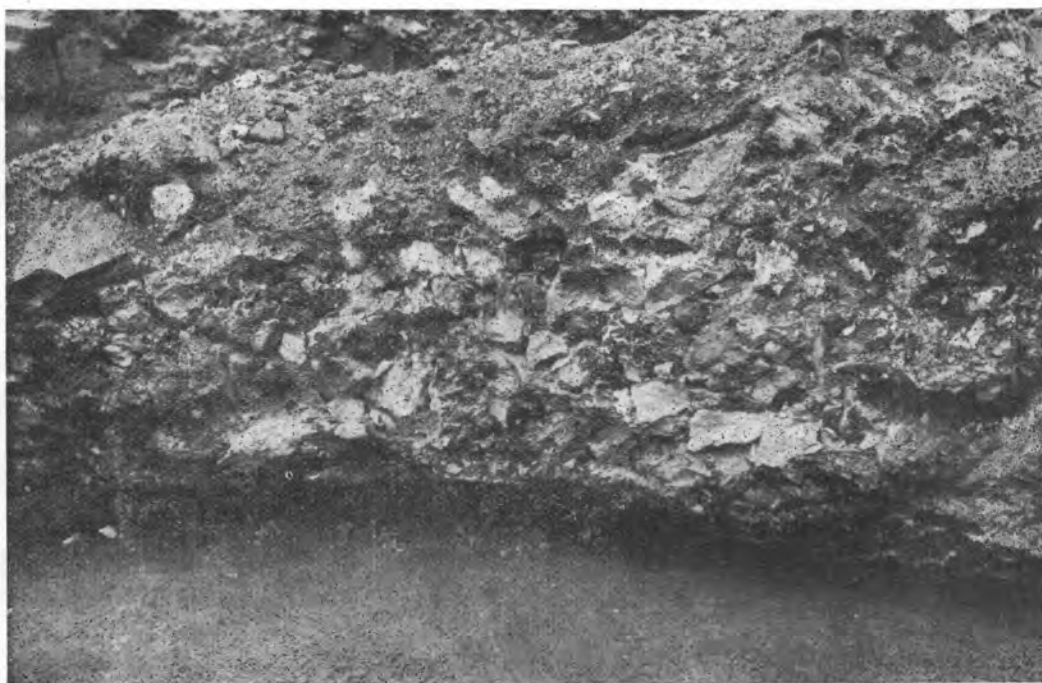
2. Pogled na gromadaste slojeve u istočnom dijelu istočnog objekta (kupališna bazilika — Basilica thermarum).

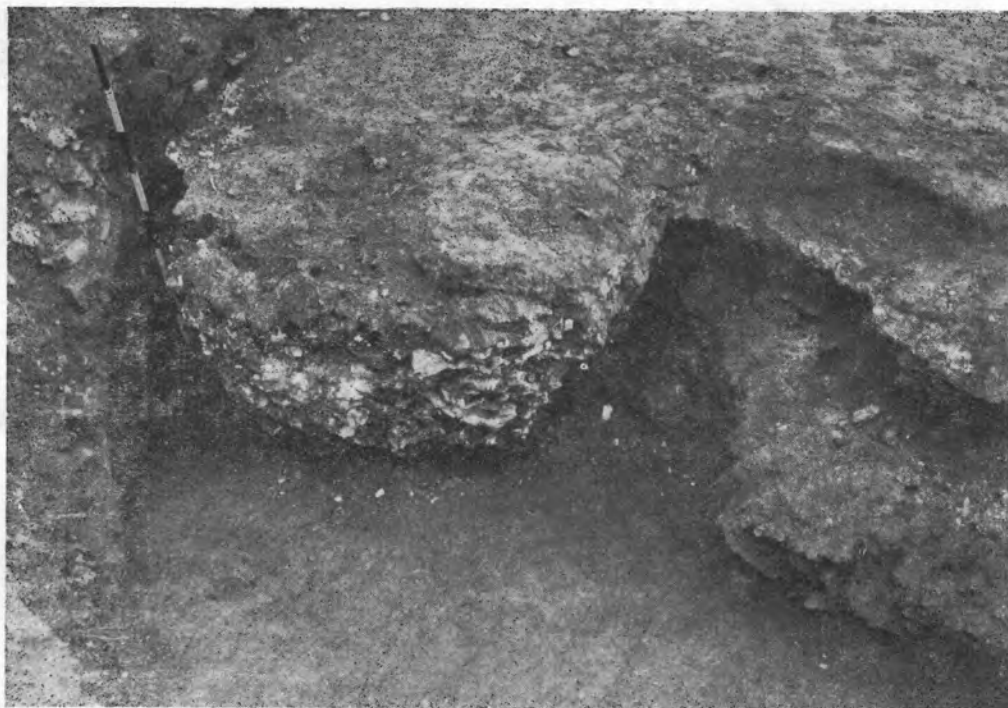
5. Gromada urušene građe, uvaljene u sedru, uz zapadni krak eksedre.

Metoda rada bila je ista kao i ranijih godina, a teškoće još i veće, jer su slojevi s urušenom građom bili neobično tvrdi i uglavljeni u užim prolazima i prostorima (sl. 5). Osim toga, moralo se raditi s mnogo većim oprezom da bi se spasilo što više zidnih slikarija, kako na zidovima zgrade, tako i na podu pod urušenim materijalom³.

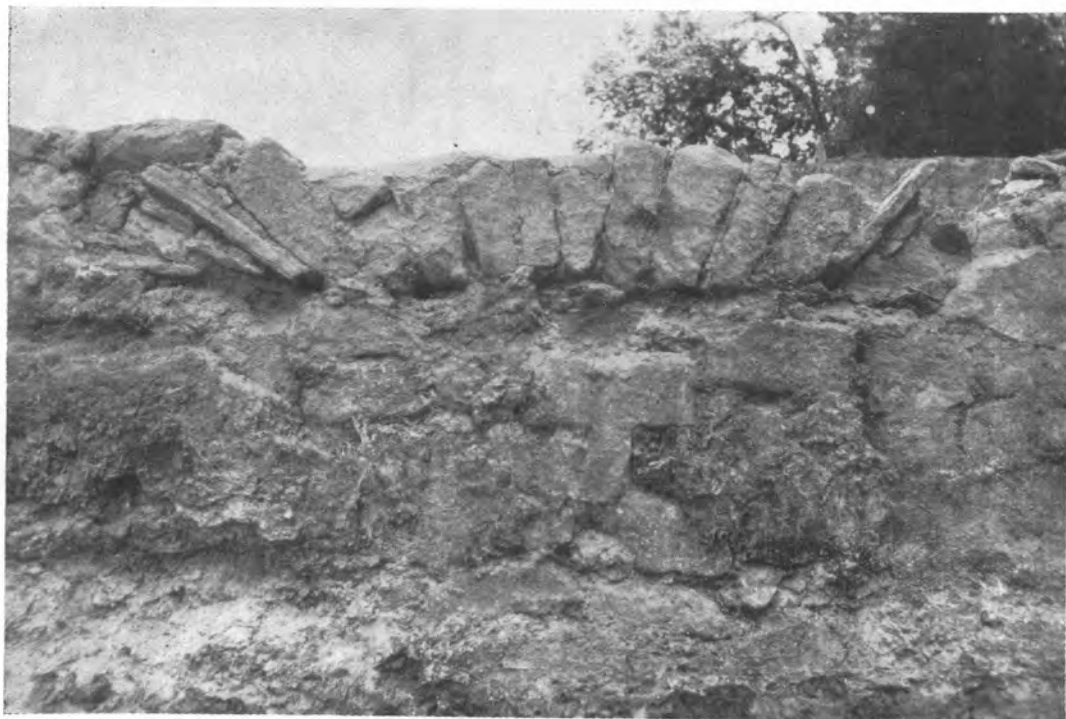
31

31. Zapadna zazidana vrata kupališne bazilike.
32. Pogled na zapadni prolaz iz kupališne bazilike u prostoriju 1.

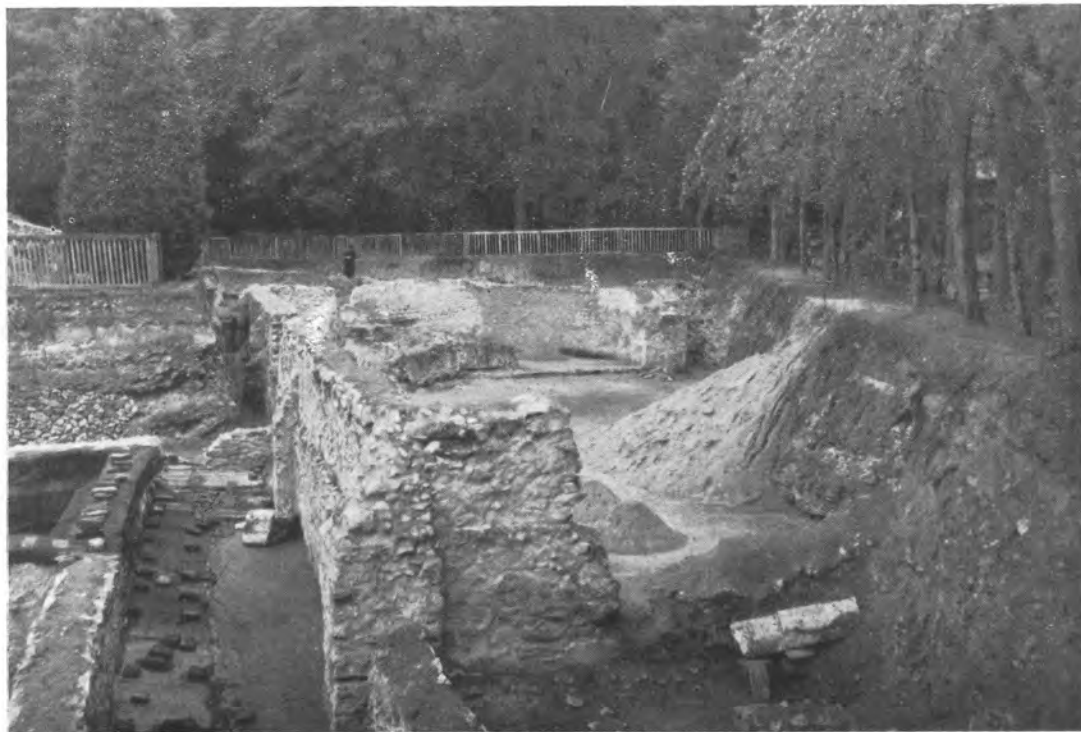
33

33. Pogled na kupališnu baziliku s juga.
34. Južni portal kupališne bazilike.

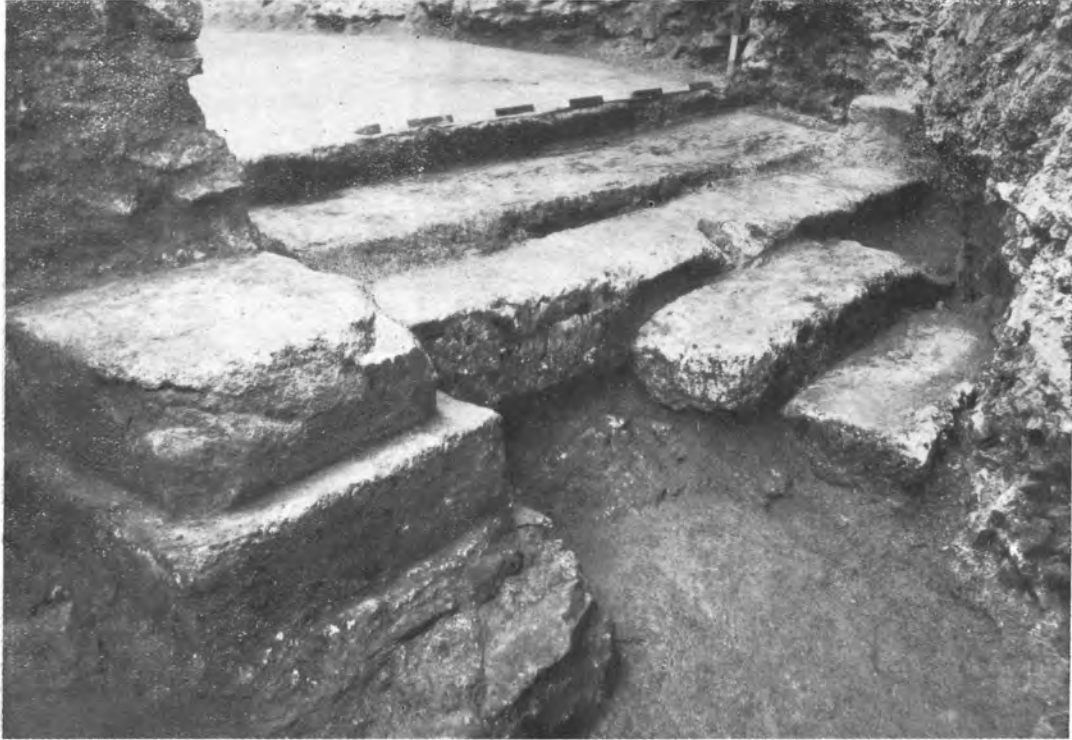
35

35. Detalj južnog portala.
36. Pogled na jugoistočni dio bazilike sa zazidanim bočnim vratima.

34. Das monumentale Südportal.
35. Ein Detail des Südportals.
36. Ein Blick auf den süd-östlichen Teil der Bade-Basilika mit zugemauerten Seitentüren.
37. Ein Blick auf die westliche Wand der Basilika mit den Fresken am Sockel, und auf den obersten rot angeworfenen Boden.

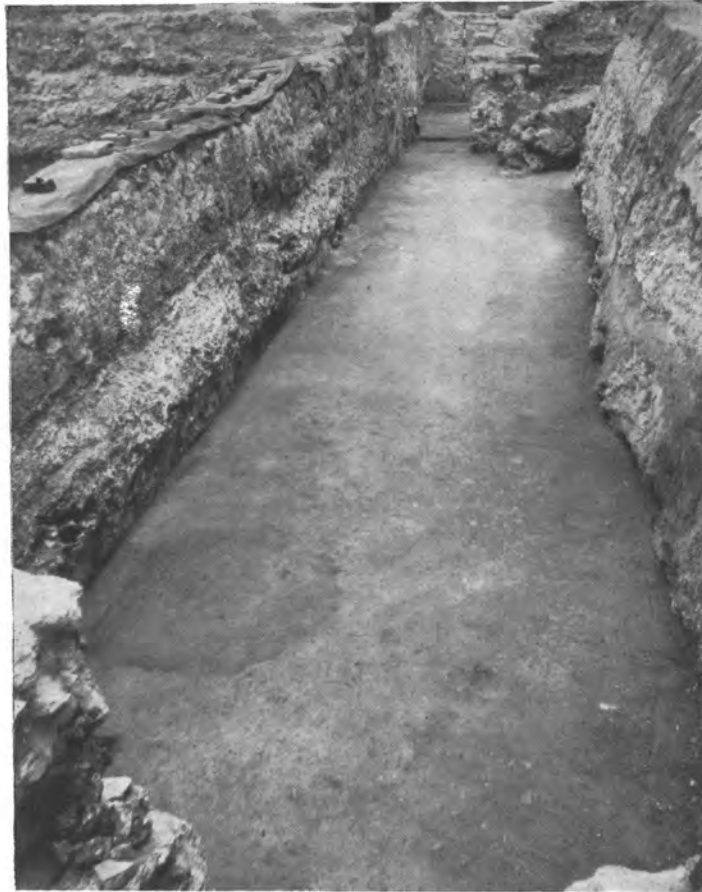
37

37. Pogled na zapadni zid sa slikarijama na soklu i na najgornji crveno ožbukani pod.
38. Pogled na četiri sloja zidne žbuke na vanjskoj strani zapadnog zida kupališne bazilike.

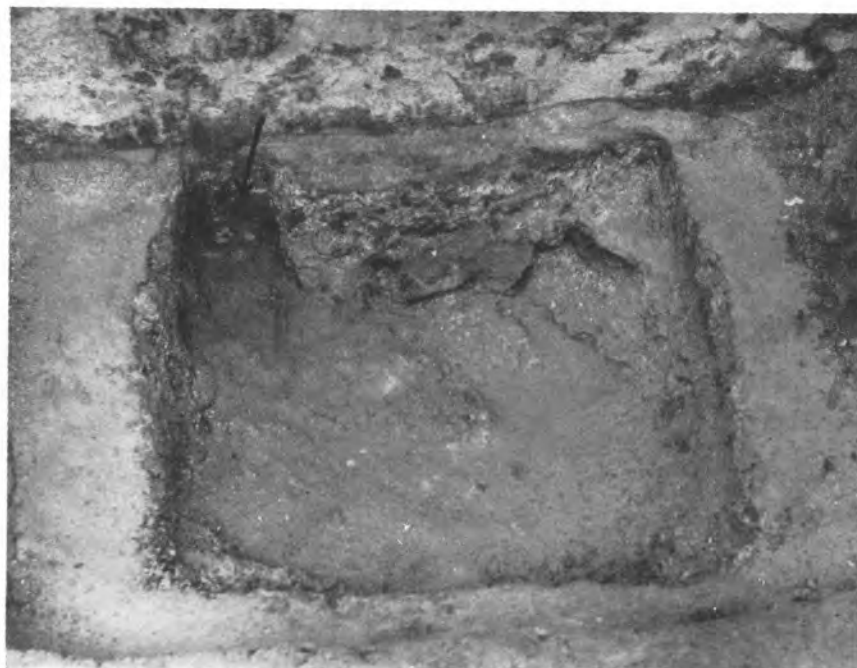
39

39. Kontrolna sonda uz zapadni zid kupališne bazilike koja pokazuje, da slikarija sokla ide ispod najgornjeg crvenog poda do donjeg bijelo žbukanog poda.
40. Eksedra i dio urušenog luka u sjevernom dijelu kupališne bazilike.

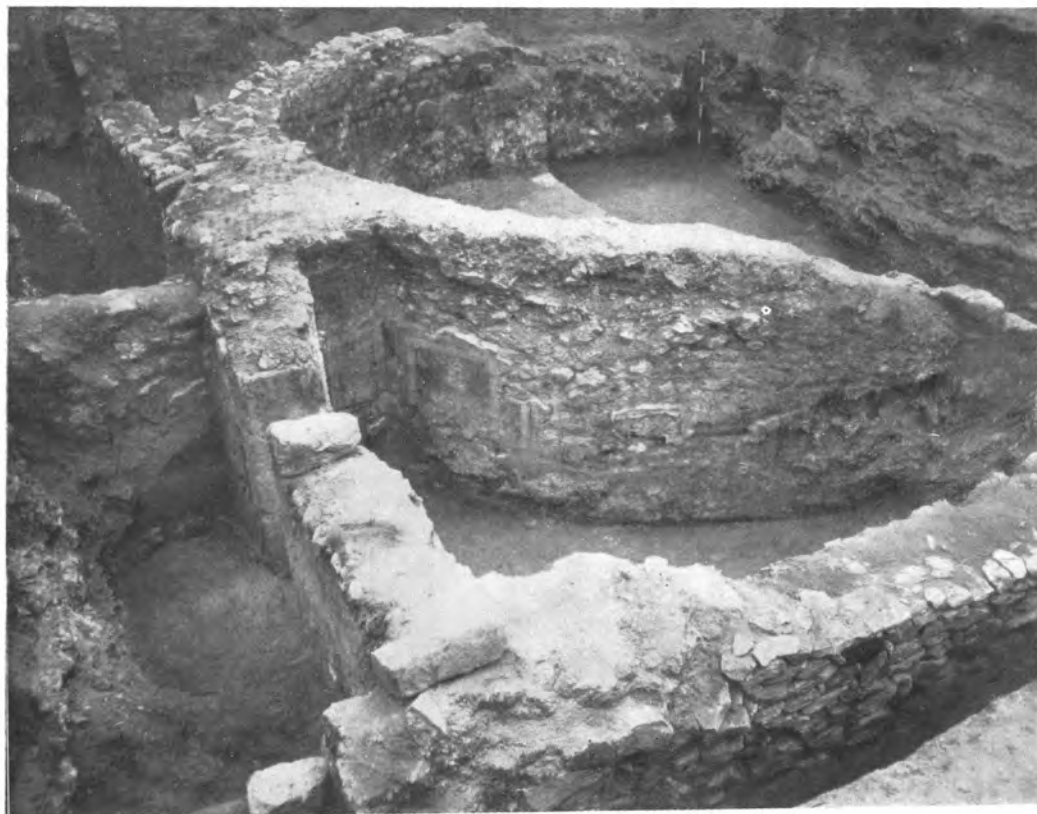
41

41. Pogled na sjeverni dio kupališne bazilike i eksedru, oslikanu na vanjskoj strani.
42. Sjeverni dio trijema na istočnoj strani kupališne bazilike.

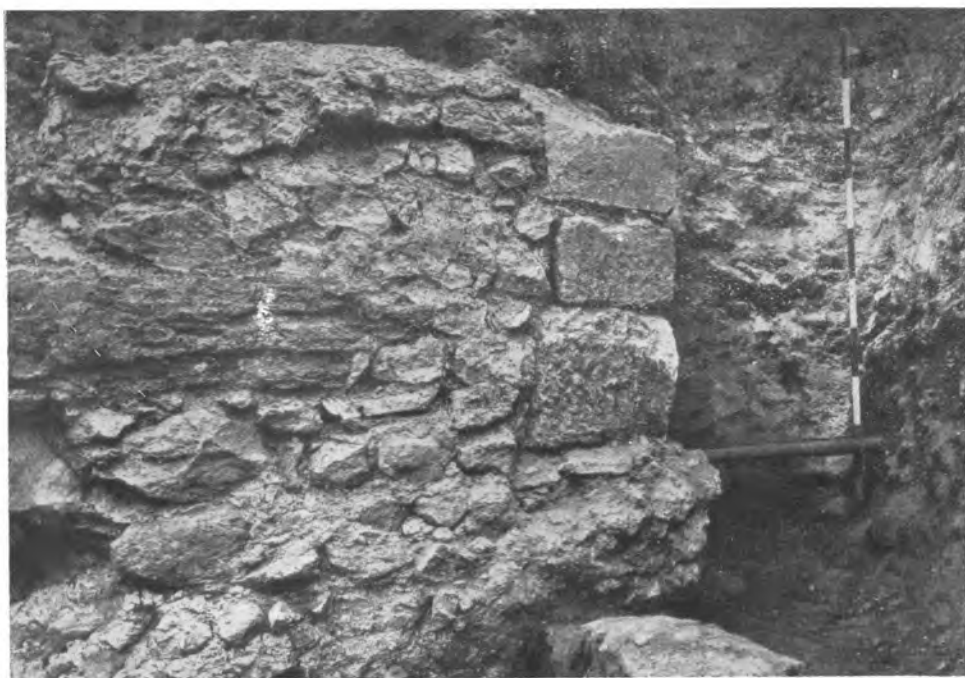
44

44. Južni, nadograđeni objekt, s olovnom vodovodnom cijevi.
45. Ostaci stupova južnog portika u sadržaju poda južnog objekta.

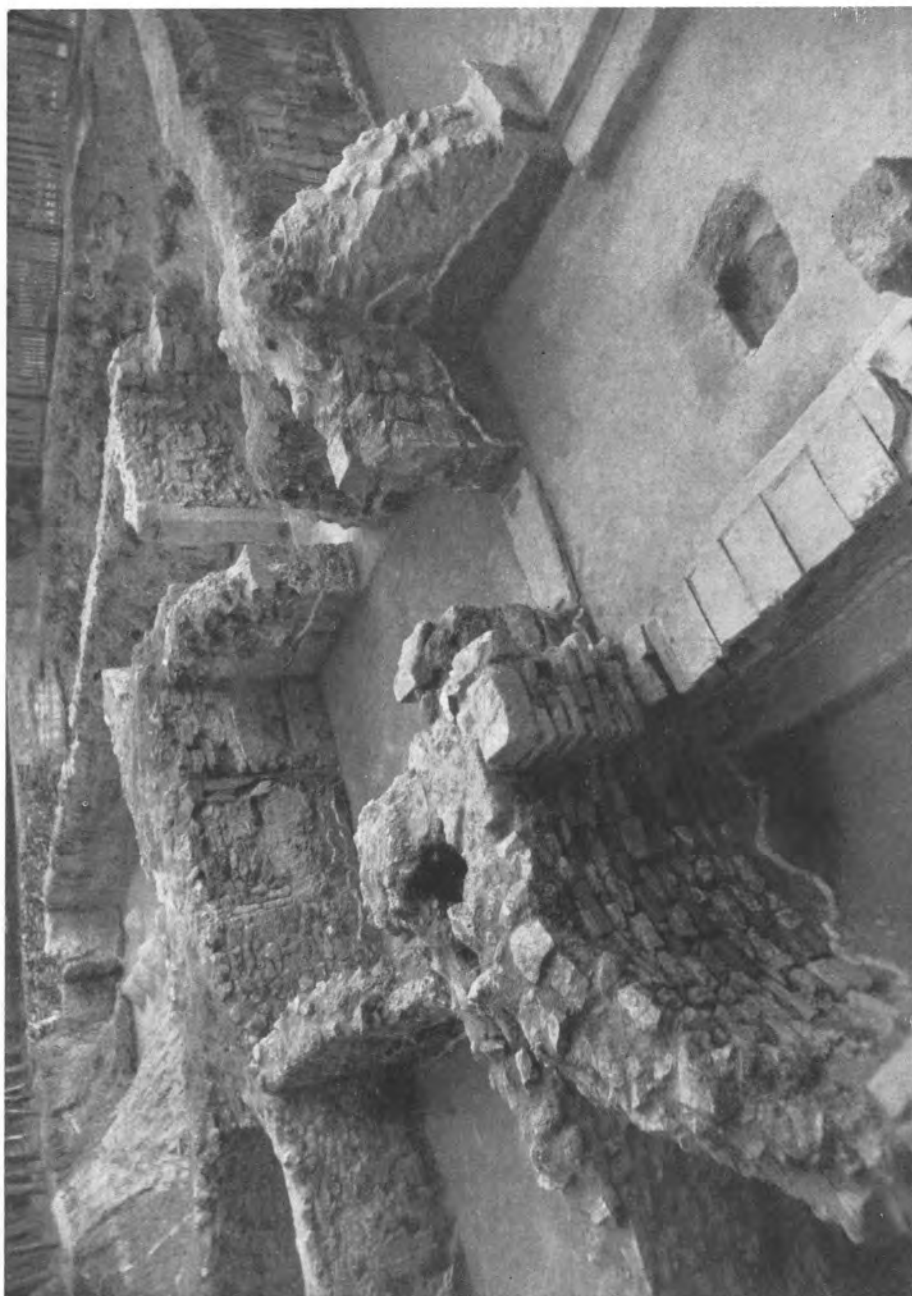
48. Pogled na prostoriju 2 i 5 i njima priležće prostorije.

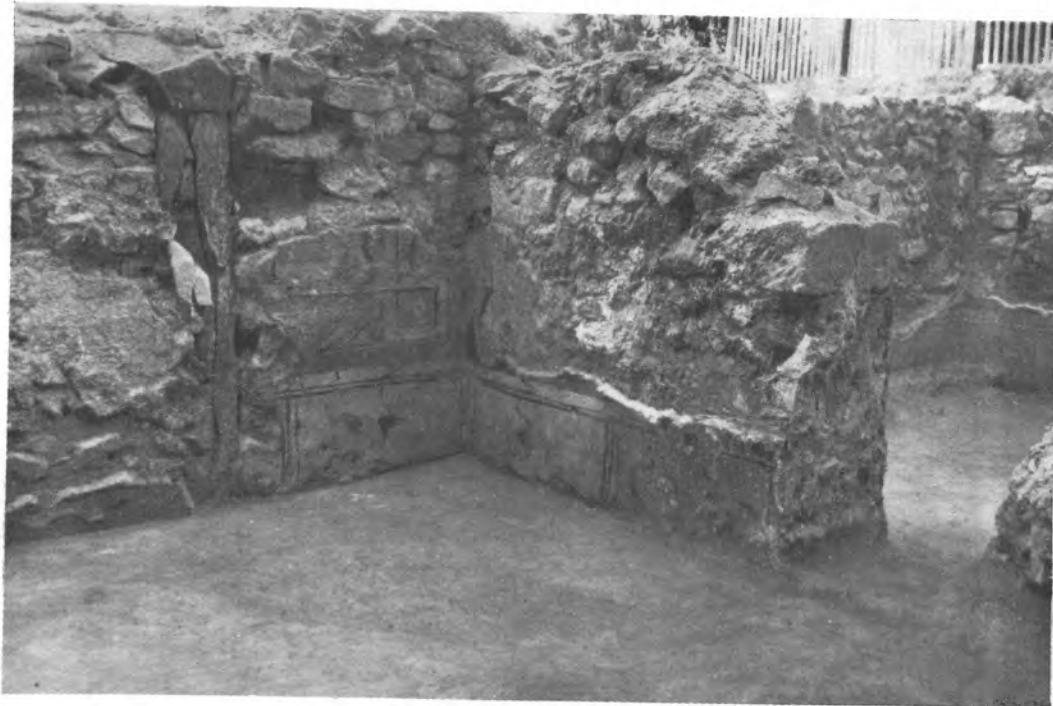
50

49. Prag vratiju između prostorije 2 i 5.
50. Slikarija u jugozapadnom kutu prostorije 2.

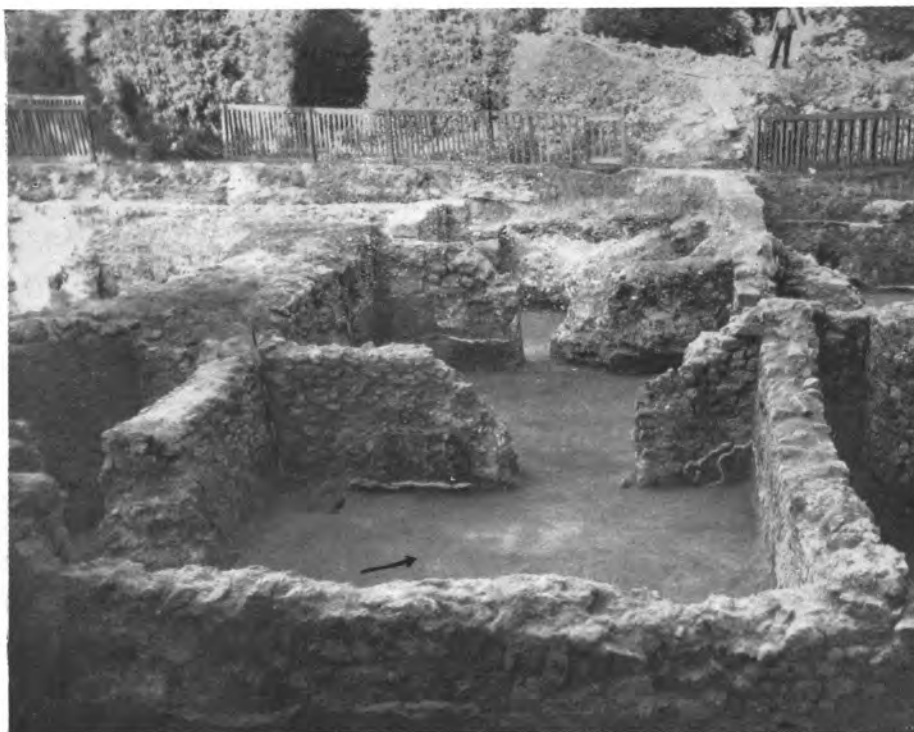
51

51. Pogled na prostoriju 3 i priližeće prostore, gledano s istoka.
52. Detalj zapadnog zida iste prostorije s tubulima.

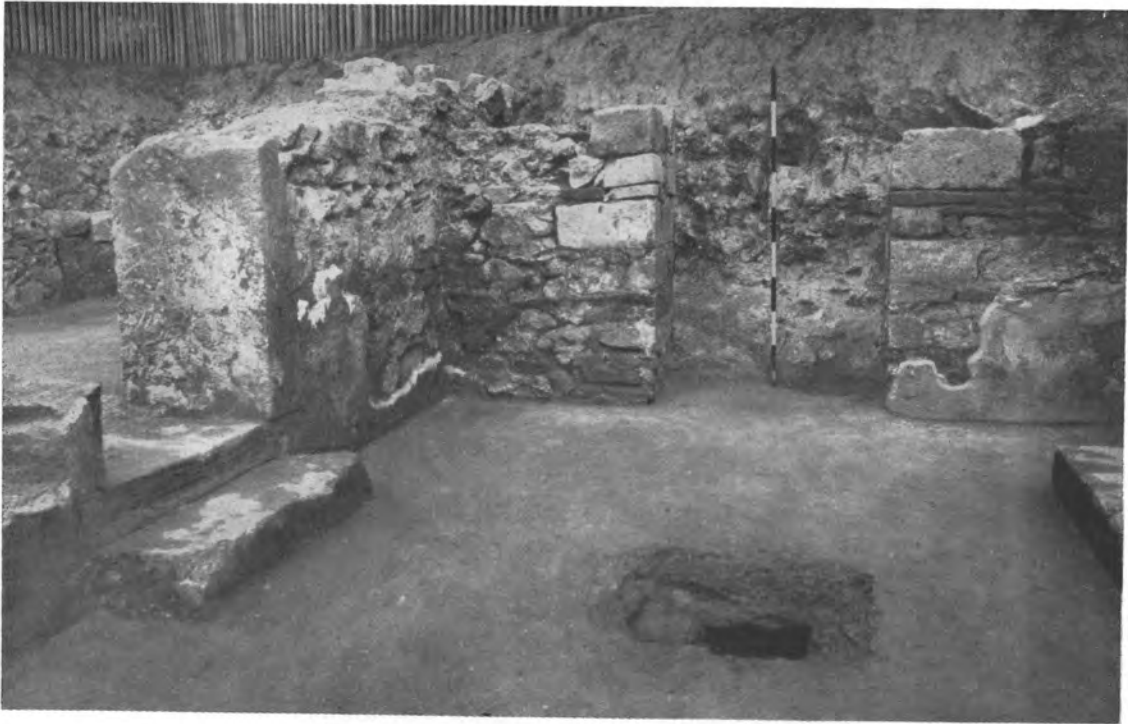
53

53. Prostorija 5 s ulazom u prostoriju 4, koja leži zapadno.
54. Pogled na bazenčić za hladnu vodu (Frigidarium) istočno od prostorije 5.

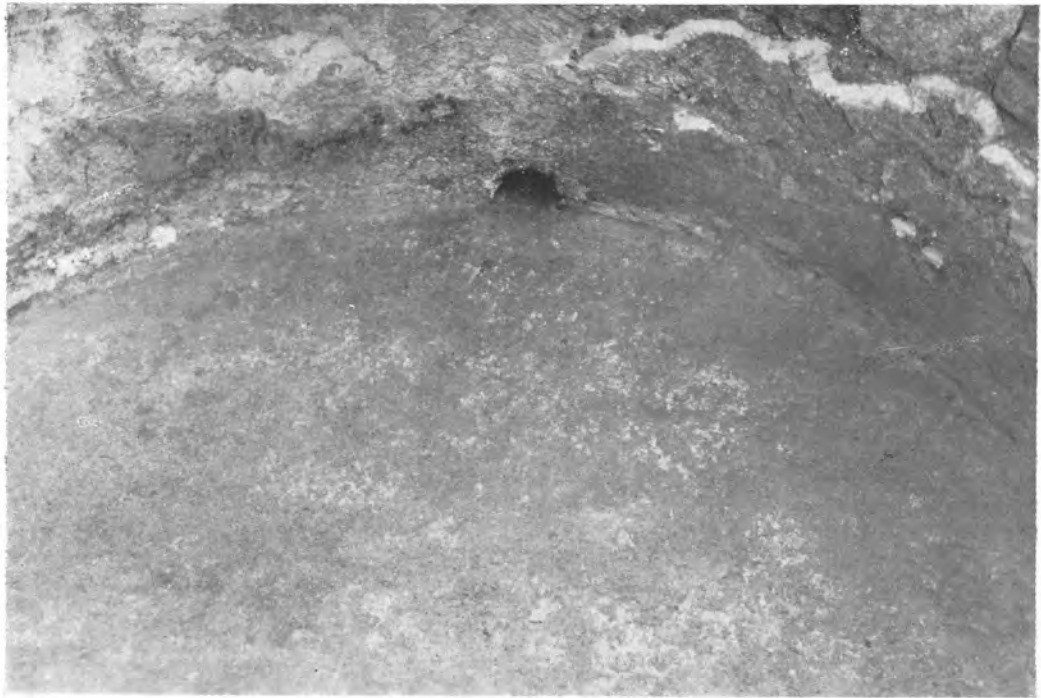
55

55. Izlivni otvor bazenčića
56. Pogled na prostoriju 4 (Tepidarium).

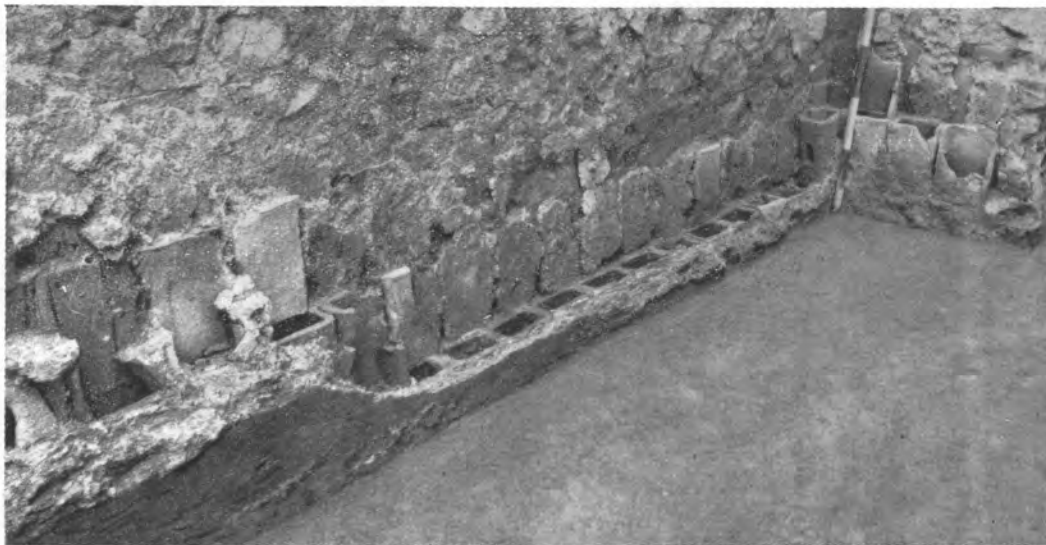
57

57. Detalj zapadnog zida prostorije 4 s ostacima tubula.
58. Pogled na prostoriju 8 (Caldarium) s istočne strane.

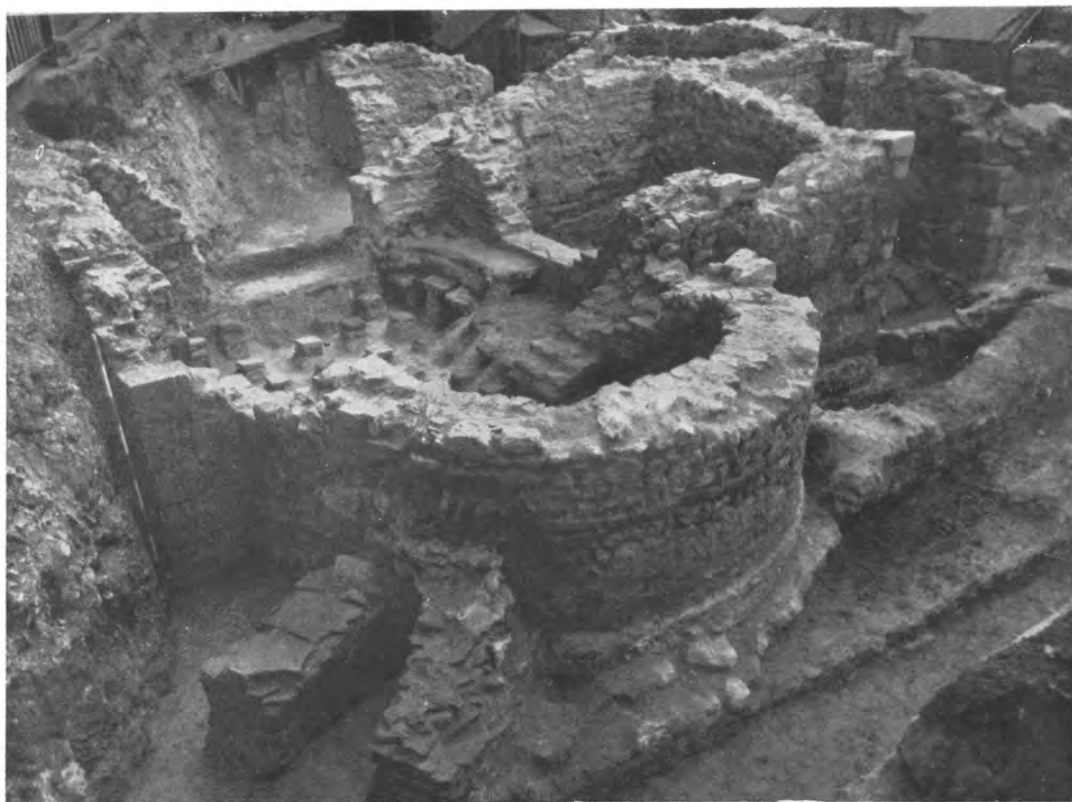
59

59. Pogled na istu prostoriju sa zapadne strane.
60. Detalj oštećenog poda i hipokausta u istoj prostoriji.

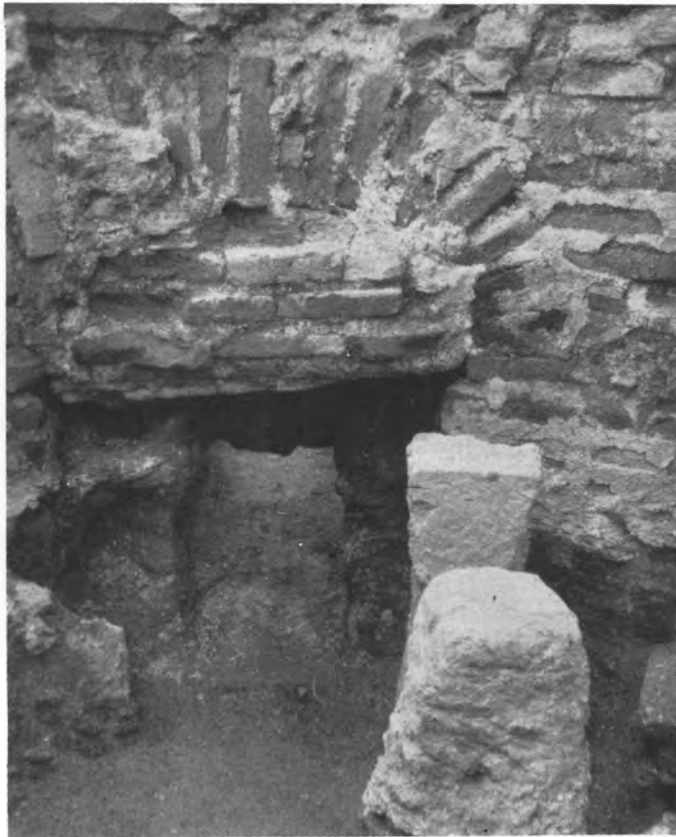
61

61. Otvor ložišta u bazenu kaldarija (prostorija 8).
62. Jugozapadni dio bazena za znojenje (Sudatorium), koji je nadograđen s južne strane prostorije 8.

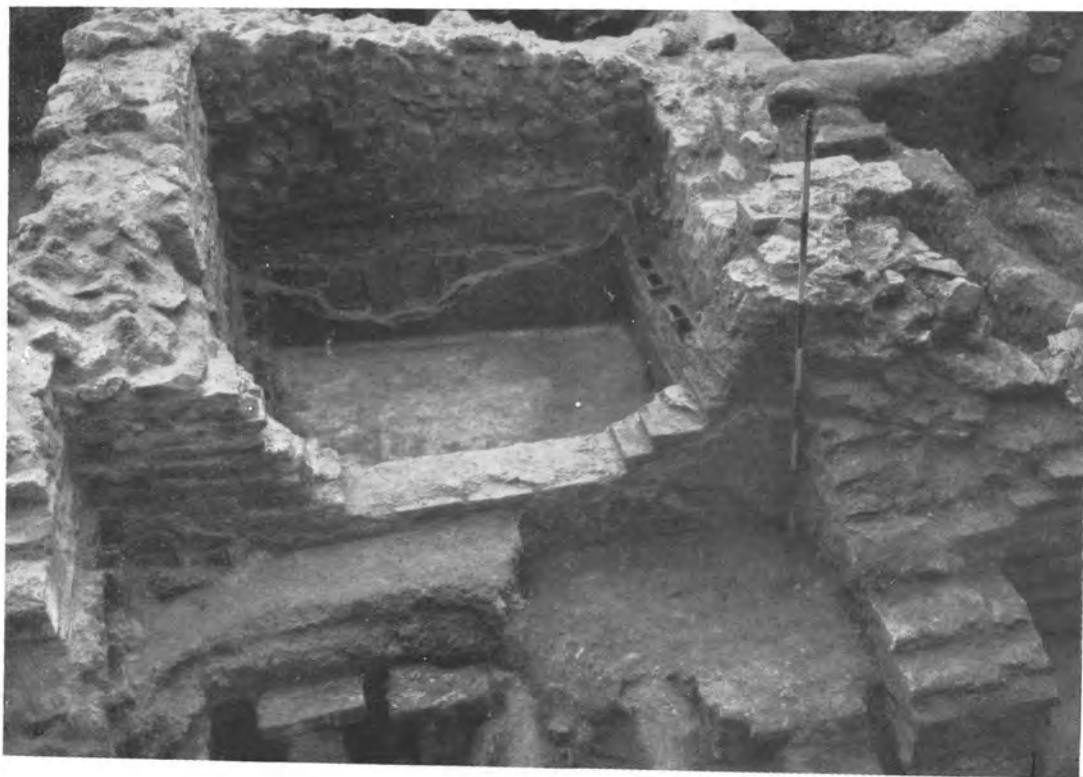
63

63. Pogled na isti bazen s oštećenim parapetom.
64. Vanjski, zapadni zid znojnice s otvorima za vodu i zrak.

kleines Bassin, zu dem man über zwei Steinstufen gelangt. Das kleine Bassin hat einem Parapett aus sechs Reihen Ziegel und Pilaster, die Tragbogen der jetzt beschädigten Halbkuppel waren. Es wurde nicht erwärmt und diente als Kaltbad.

62. Der südwestliche Teil des rechteckigen kleinen Bassins (Raum 9) zugebaut auf der südlichen Seite des Raumes 8 (Sudatorium).
63. Ein Blick auf ebendieses Bassin.

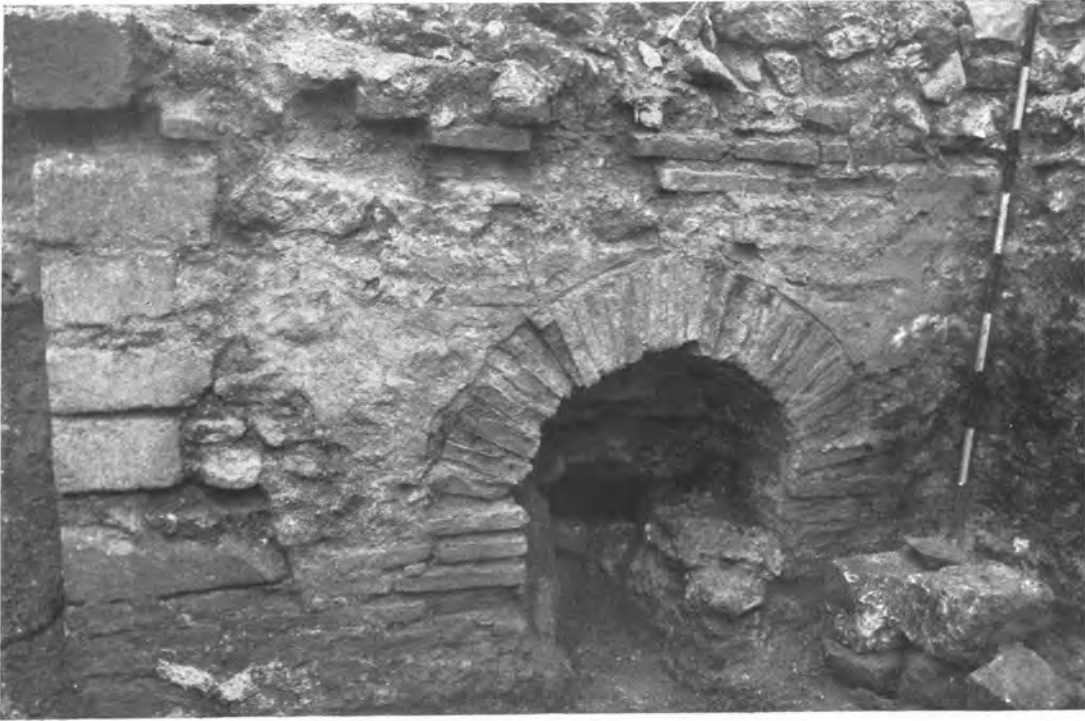
65

65. Pogled na ložište (Praefurnium) ispod znojnice.
66. Otisci urušenih greda u sedri u srednjem dijelu kupališne bazilike.
