# Crkva Svetih 318 blagonosnih otaca u Maloj Črešnjevici

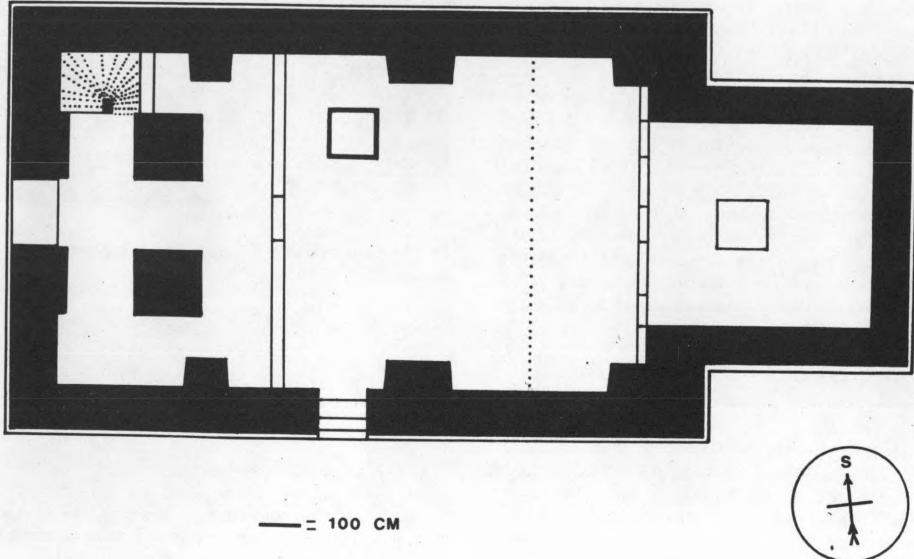
Tlocrt crkve

Dimenzije crkve s vanjske strane su: duljina 20 m (računajući i temelje 20,2 m), širina 9,6 (računajući i temelje 9,8 m), širina apside 6,4 m (računajući i temelje 6,6 m) i duljina apside 4,5 m (računajući i temelje 4,6 m).

Debljina zidova koji čine lađu svugdje je jednaka, s tim što postoje s unutrašnje strane dozidani stupovi (njih 8) koji služe kao nosači svoda (njih 6, po tri na severnom i južnom zidu) i tornja (2 na zapadnom zidu). Površina crkve iznosi 133 m<sup>2</sup>. Debljina zidova lađe je 100 cm. Na njih se s vanjske strane na visini od 8,5 m veže krovna konstrukcija (na apsidu na nešto manjoj visini – 6,5 m).

Apsida crkve nalazi se na njezinoj istočnoj strani i gleda prema zapadu. Površina na podiju joj je 25 m<sup>2</sup>. Izvana ima tri strane. Od lađe ju dijeli ikonostas, dok se na zidovima apside nalaze raspoređene 4 vrlo male trompe ili udubine u kojima svećenik čuva sakralne predmete, budući da crkva nema tabernakul. U sredini apside, koja sama po sebi čini prezbiterij, nalazi se zidanji četverokutni stol ili menza dimenzija 110 × 110 cm.

Kako je vidljivo i na samom tlocrtu, građevina nije građena po ustaljenim pravilima koja se koriste prilikom gradnje crkava kod pravoslavaca. Apsida gleda prema zapadu umjesto prema istoku, ulaza nema s istočne strane itd. i ima sasvim karakteristike rimokatoličke crkve. Unutarnji izgled joj je vrlo sličan onima u baroknim osamnaestostoljetnim crkvama u Turnašici i Otravancu. Zašto je to tako učinjeno još uvijek ne znamo, pa se stoga nameću pretpostavke da su ljudi koji su ju gradili bili sasvim zaboravili zakonitosti pri gradnji crkve koje zahtijeva grčko-istočna crkva, ili je tome možda pridonijela nekakva zapreka u to vrijeme koja nije dopuštala da se objekt gradi onako kako je to zahtijevala njegova funkcija, a možda je nadograđena na ostatke starije crkve (prema starijem tlocrtu)?

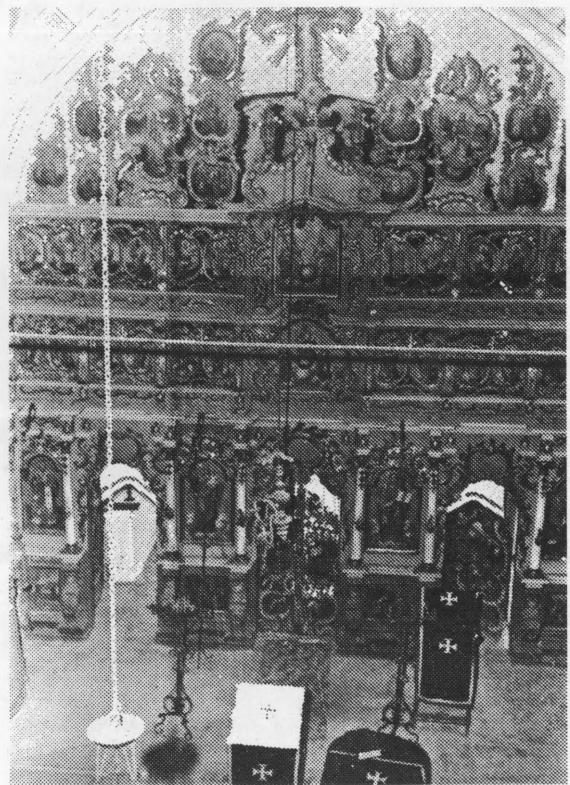
Ikonostas snimljen s kora (snimljen 10. VII 1986)

Ikonostas u ovoj crkvi dijeli lađu od apside. Čitav je izrađen od drveta, veličine je  $5,8 \times 6,5$  m, a na vrhu je polukružnog oblika. Ima troja vrata za ulaz u prezbiteriju, a na njemu se nalazi raspoređeno ukupno 55 slika sakralnog sadržaja (asimetričnih oblika najčešće). Boje na njemu danas su sasvim potamnjene i pomalo već otpadaju, dok se na brojnim mjestima već odavno pojavila crvotočina a zbog vlage i pljesanj, tako da je, ako ništa drugo od inventara, upravo taj dio prijeko potrebno konzervirati i restaurirati. Djelo je majstora slikara i kipara XVIII. st.

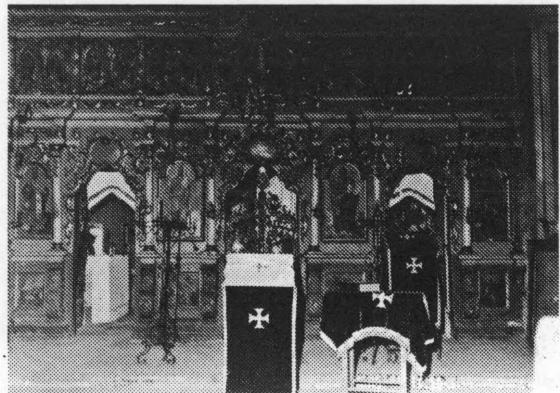
Donji dio ikonostasa (snimljeno 10. VII 1986)

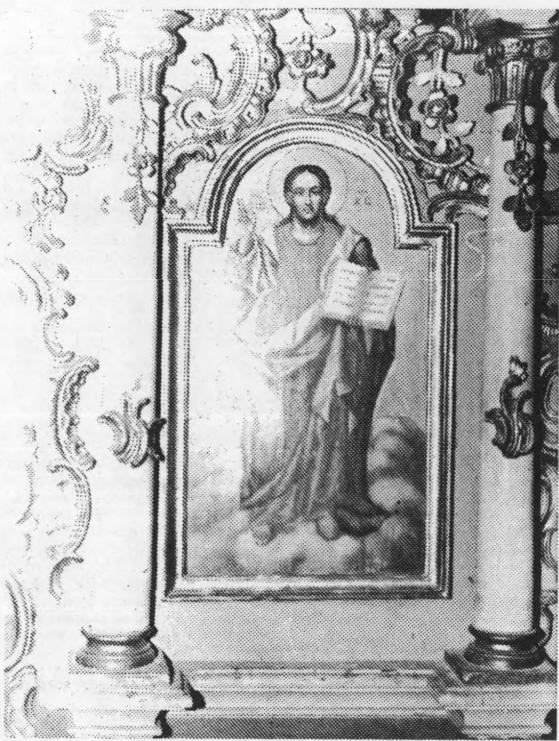
Fragment ikonostasa (snimljeno 10. VII 1986)
