55 GODINA OD KATASTROFALNE POPLAVE ZAGREBA KRAJEM LISTOPADA 1964.

Prof. dr. sc. Josip Marušić

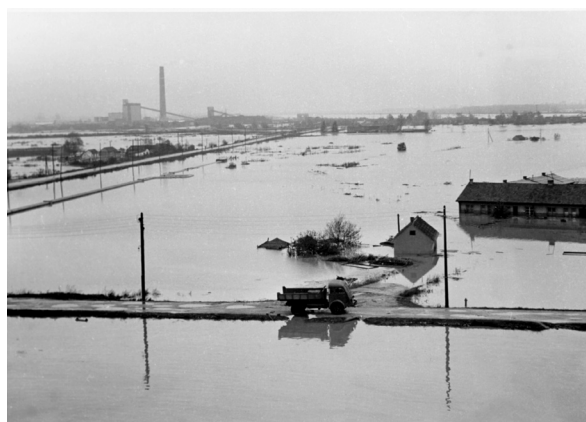
Slika 14. Stari- prvi trnjanski nasip- poplava krajem listopada 1964. g. (Foto: Vladko Lozić, Josip Vranić, Šime Radovčić, Ljudevit Tropan)
