Ivica Žile

Zavod za zaštitu spomenika kulture i prirode, Dubrovnik

REZULTATI ARHEOLOŠKIH ISTRAŽIVANJA U DVORIŠTU PALAČE RESTIĆ NA PREDJELU PUSTJERNE U DUBROVNIKU

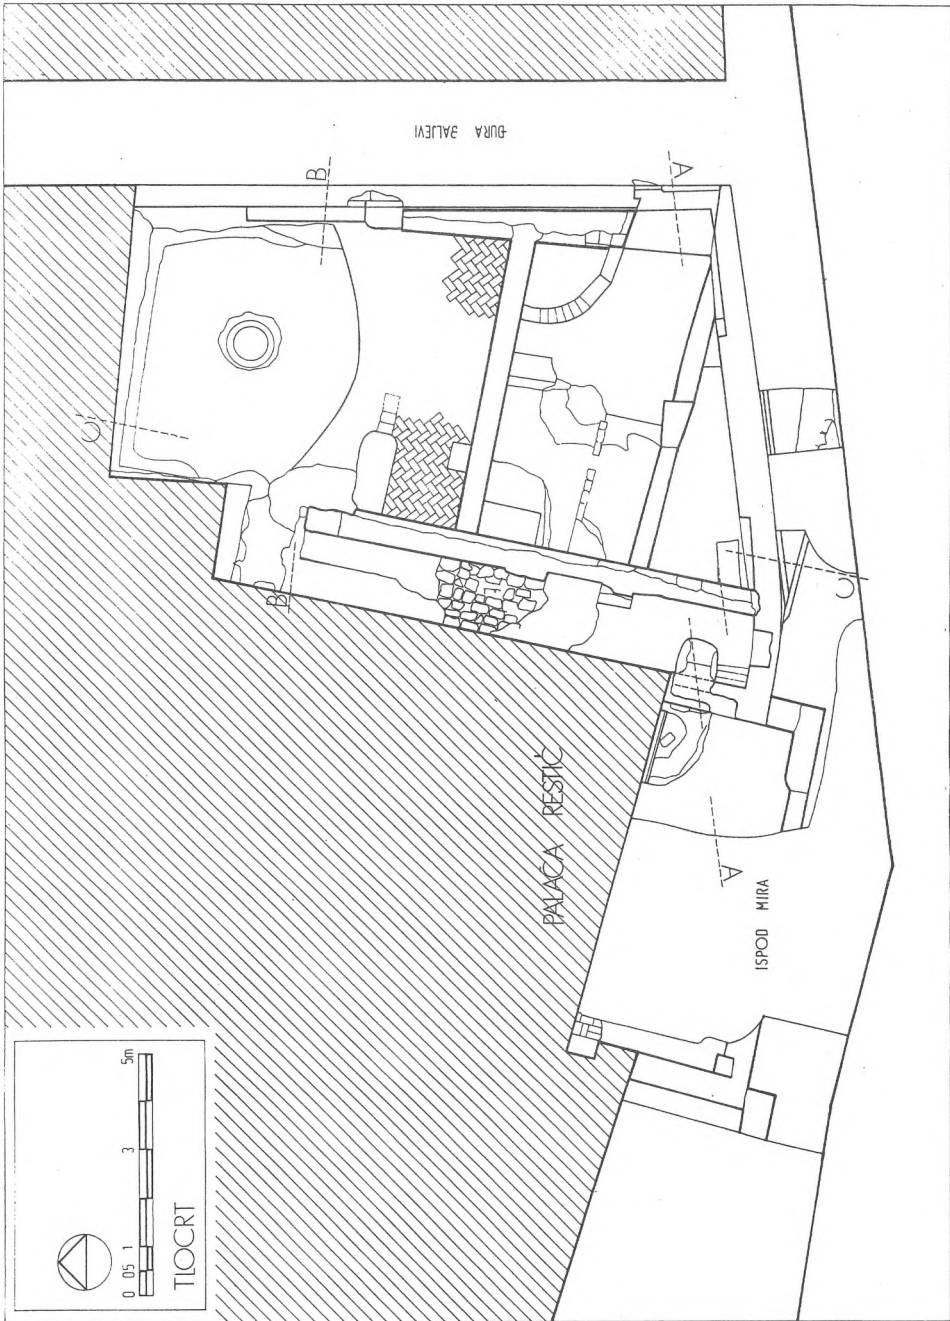
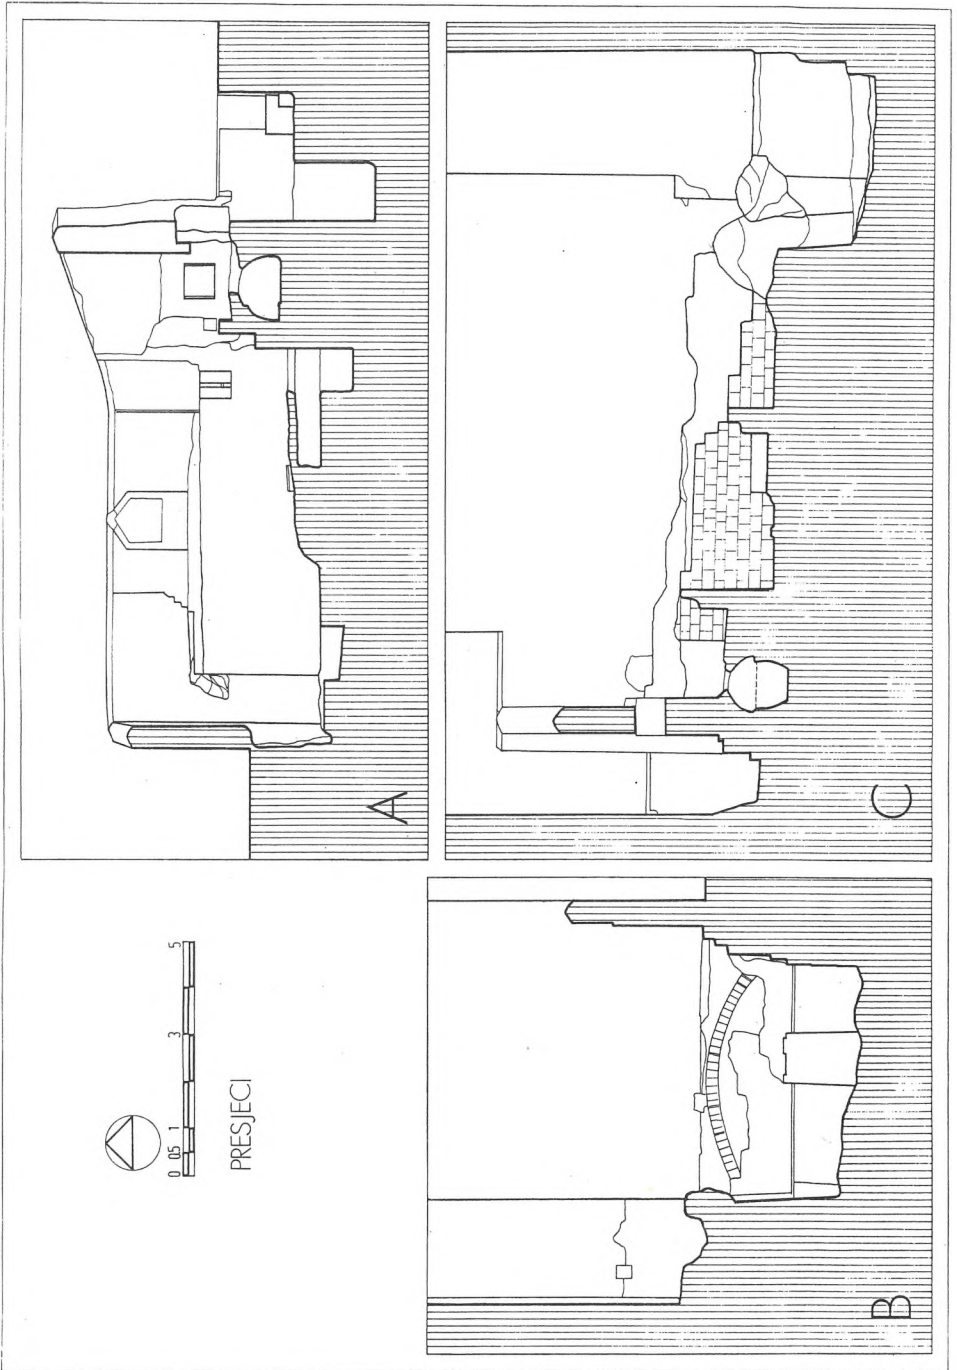
U našem slučaju dolazi do još veće degradacije, odnosno do potpune negacije klončine koju je prouzrokovao potres 1667. godine, a moguće ju je jedino fiksirati na osnovi rezultata arheoloških istraživanja i autopsije tlocrta tretiranog bloka. Istraživanjem u preostalom dijelu dvorišta pronađena je mreža zidova koja tvori logičnu cjelinu građevinskih čestica (slika 2. i 3.).

Jedan od najinteresantnijih nalaza koji je pronadeno tijekom ovih arheoloških istraživanja je pronalazak strijelnice (puškarnice koja po svom obliku odgovara strijelnicama gotičkih fortifikacija).¹⁰ Strijelnicu formiraju lateralne zakošene stijenke sa središnjim pravokutnim otvorom kojeg s vanjske strane uokviruju jednostavne pravokutne kamene igle. Donji unutrašnji dio strijelnice završava ravnom klupicom, a gornji je oštećen pa mu nije moguće sa sigurnošću rekonstruirati završetak (slika 4. i 5.).

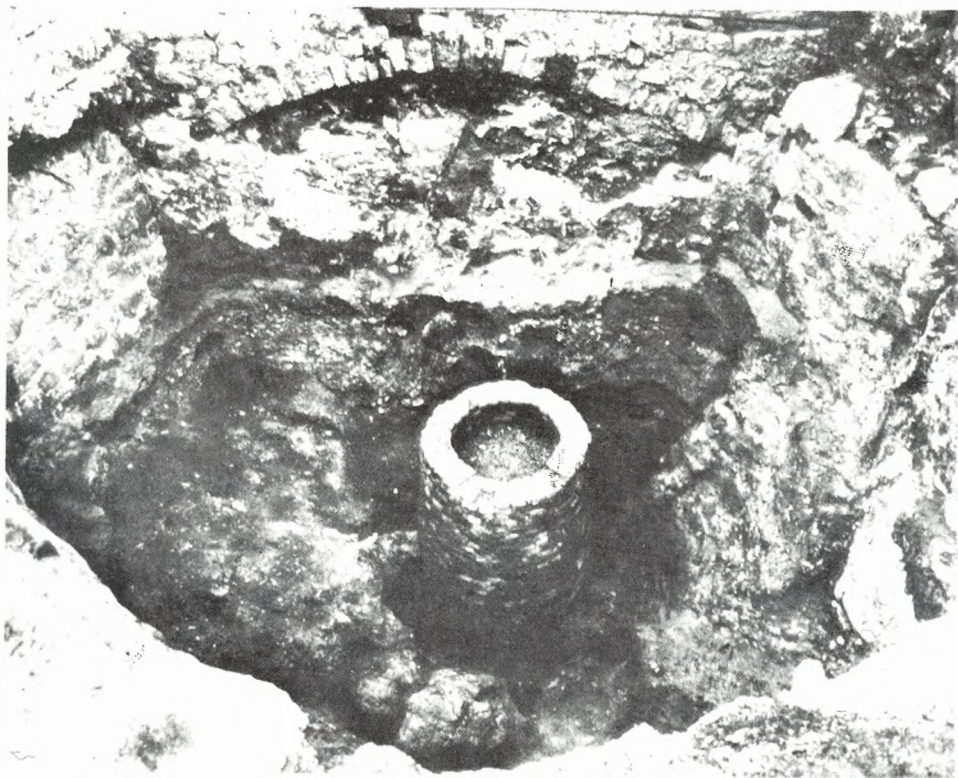
Sl. 6. Snimak sjevernog dijela prostorije br. 3 zdenac-bunar

Na sjevernom dijelu prostorije br. 3., za razliku od njezinog južnog dijela, na kojem je pronađeno izvorno popločenje na koti 10,40 m, započinje sloj šuta sa sporadičnim nalazima keramičkih ulomaka. Nakon istraživanja navedenog sloja visine cca 1,20 m (od kote izvornog popločenja u južnom dijelu prostorije) pojavio se kružni vijenac izrađen od radijalno slaganih opeka. Navedeni rezultati upućivali su da se radi o pronalasku zdenca, te je odlučeno da se on istraži u negativu, tj. da mu se istraži njegov vanjski areal. Identična metoda primijenjena je kod pronađenog zdenca u objektu u ulici Miha Pracata br. 1.¹² Nakon ovog raritetnog nalaza registriran je drugi nalaz zdenca na jugozapadnom dijelu Bunićeve poljane do objekta Ratković, tijekom izmještanja kanalizacije na Poljani.¹³ Daljnjim istražnim radovima na koti 7,55 m pronađeno je dno zdenca. U štu nije bilo nalaza, osim što je pronađeno nekoliko opeka koje su pripadale korpusu zdenca. Pronađeni zdenac ima cilindričan oblik, a završetak je u odnosu na sačuvani vrh iz statičkih razloga proširen. Njegov kružni vijenac zidan je od opeka žute, a rjeđe crvene boje, koje su radijalno slagane, što im omogućuje njihov oblik. Opeka ima vanjsku širinu 9 cm, a sužava se prema kraju na 5 cm; njezina visina iznosi 5 cm, a dužina 19 cm. Nakon istraživanja areala oko cilindričnog korpusa zdenca pojavile su se stijenke koje ga zatvaraju sa svih strana. Na stijenama kao i na dnu prostora, konstatiran je sloj naljepljene žute gline debljine cca 30 cm. Sondiranjem stijenki na nekoliko mjesta, ispod sloja gline pronađen je živac, a u zonama gdje ga nema ili je dosta uvučen, stijenke su zidane kvadrima u pravilnim redovima. Navedeni podatak daje novu atribuciju nalaza. On samo oblikom, a ne terminološki, odgovara pojmu zdenca, jer nije zidan iznad izvora žive vode. Zato ovaj nalaz treba sagledavati kao hibridni oblik koji je nastao simbiozom zdenca i bunara, što potvrđuje obljepljenje stijene i njegovo dno slojem gline sa funkcijom nepropusnosti i skupljanja kišnice, odnosno posjeduje sve attribute bunara.

Dakle, ovo je jedinstveni primjer pronađen u gradu unutar zidina koji po obliku (vijenca) ima sve tipološke karakteristike zdenca, ali po načinu kolektiranja voda tipološki odgovara bunaru.¹⁴ (slika 6.)

One of the most interesting findings of the recent research is a unique example of a wellcistern, whose shape (fringe) has all typological characteristics of a well, but according its water collection it can typologically be classified as a cistern.

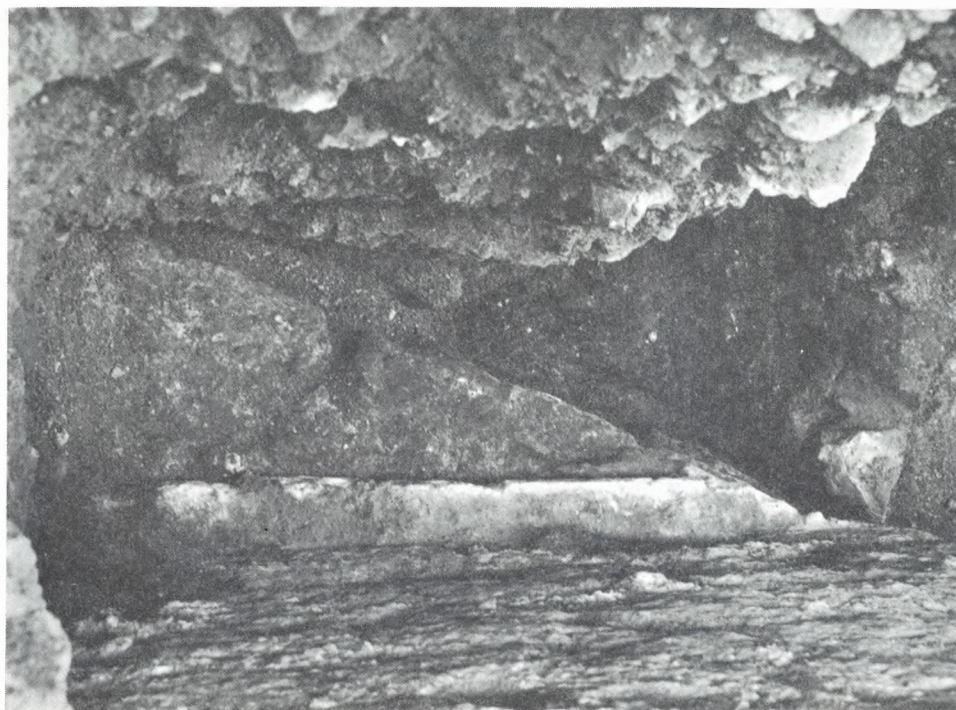
Sl. 7. Snimak sonde br. 1

podnice ulice javlja se konstantni sloj šuta debljine cca 1,20 m u kojem nije bilo nalaza. Na navedenoj dubini javlja se naboj od velike količine vapna i pijeska. Nakon njegovog uklanjanja (visine cca 20 cm) pronađena je temeljna stopa izvornog južnog zida na koti 11,41 m.

Temeljna stopa južnog zida započinje na zapadu od istočnog zida klončine i zauzima čitavu dužinu sonde kontinuirajući prema istoku izvan nje. Na koti nižoj za cca 30 cm od temeljne stope južnog zida pronađen je zid smjera istok-zapad s otklonom prema jugu. U nižem sloju pronađena je njegova temeljna stopa koja je izgrađena na živcu. U prethodnom sloju pronađena je temeljna stopa kortine, što razjašnjava pojavu naboja ispod sloja konstantnog šuta, koji je nastao prilikom njezine izgradnje prekrivajući starije strukture. U zadnjem istražnom sloju, osim temeljne stope pronađenog zida, pronađen je nastavak istočne stijenske klončine u pravcu juga. Kasnijim zahvatom (vjerojatno izgradnjom kortine) anulira se klončina, njezinim prezidavanjem u osi južnog zida, a njezinu funkciju preuzima otkriveni kanal u dvorištu.

Također veoma važan stratigrafski podatak koji je ključan za dataciju – atribuciju pronađenog zida smjera istok-zapad je taj što ga superponira južni zid sa strijelnicom. (slika 7.)

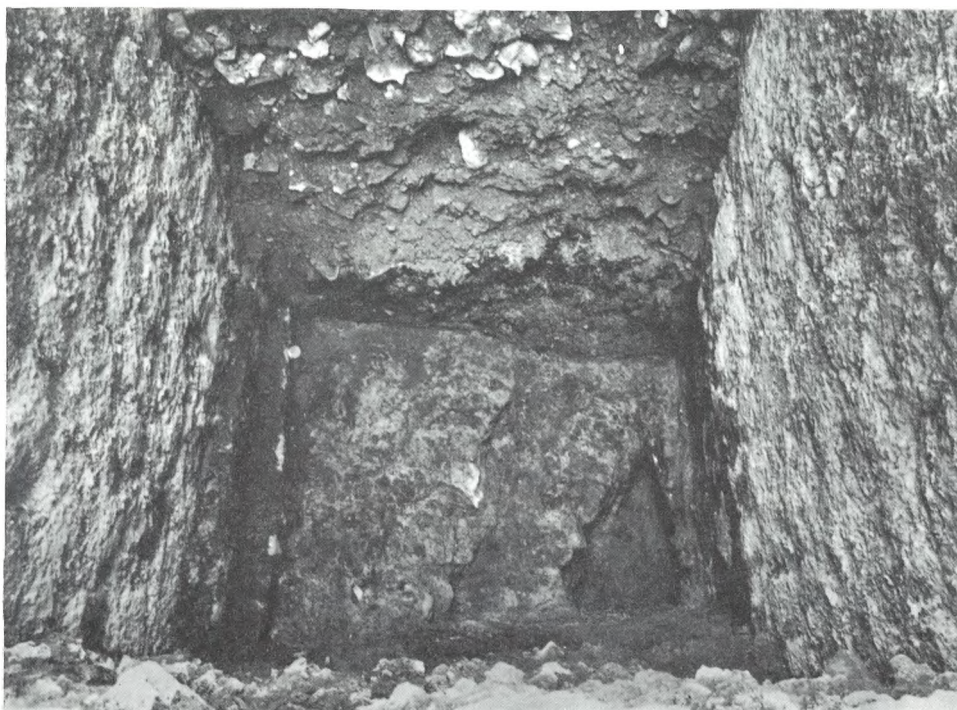
Sl. 8. Snimak sonde br. 2

Sonda je locirana nešto istočnije od prethodne sonde (cca 2,5 m) jer pronađeni zid smjera istok-zapad kontinuirano izvan nje, a također da mu se fiksira njegova sjeverna stijenka koja se nije mogla definirati u prethodnoj sondi zbog superponiranja mlađe strukture (zid strijelnice). Sonda br. 2. ima gotovo isti stratigrafski profil kao prethodna sonda. Ispod sloja šteta slijedi sloj zemlje na sjevernom dijelu sonde, a na njezinom južnom dijelu naboj od vapna i pijeska. Za razliku od prethodne sonde južni zid strijelnice ima dvostruko proširenje temeljne stope, što vjerojatno uvjetuje konfiguracija terena. Ona je nasjela na strukturu zidanu od kamena, koja je za vezivno tkivo upotrebila konglomerat vapna i crvenice. Možda se, na osnovi morta, pronađena struktura može dovesti u vezu s kanalom kanalizacije koji je pronađen u južnom jugozapadnom dijelu dvorišta na kojem je izrađen južni zid strijelnice. Struktura od crvenog morta naljepila se na strukturu, koja za svoje vezivno tkivo upotrebljava konglomerat vapna i pijeska. Pronađena struktura kontinuirano ispod kortine prema jugu. Na osnovu smjera i kakvoće morta vjerojatno je treba sagledavati u kontekstu otkrivenog zida smjera istok-zapad u sondi br. 1. (slika 8.)

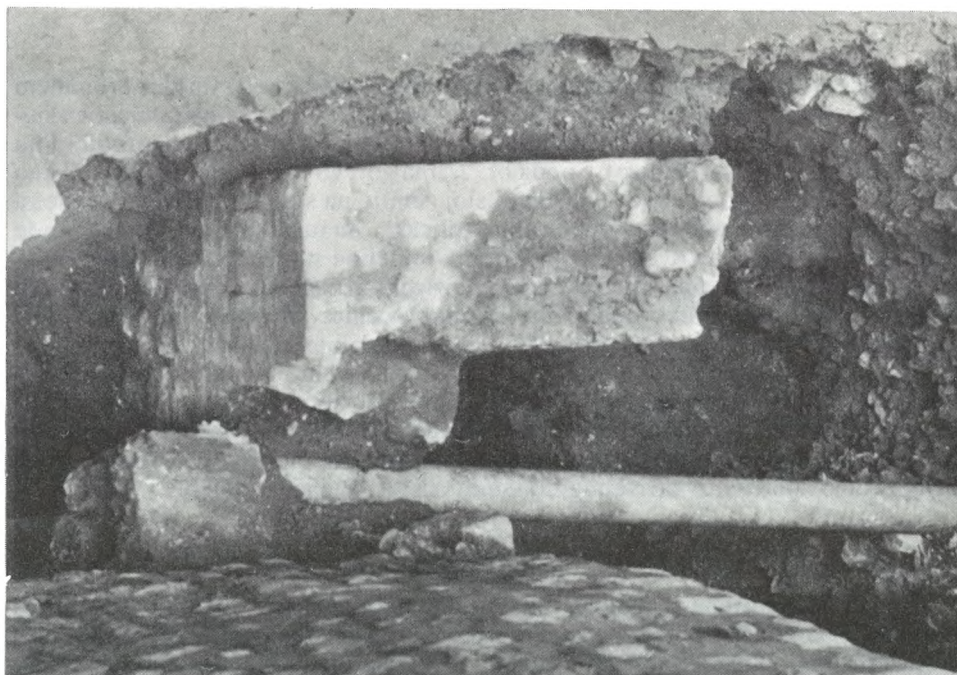
Sl. 9. Snimak sonde br. 3

pronađenog zida. Prostor sonde ispod vrtne zemlje zauzima konstantni sloj štuta koji kontinuirano ispod sačuvane žbuke na unutrašnjoj stijenci zida. Otkriveni zid pronađen je u nastavku jugozapadnog kuta dvorišta, koji skreće nešto dalje od njega pod pravim kutom prema zapadu. Zid je zidan od fino obrađenih kvadara, a povezani su milimetarskim sljubnicama. Unutrašnje stijenske zida su ožbukane, što nesumnjivo govori o opremi interijera. Na zapadnom zidu pregradnog ogradnog zida dvorišta otkrivena je niša (ova zona ogradnog zida predstavlja integralni dio pronađenog zida); gornja stranica niše recentnim zahvatom je devastirana. Na spoju barokne palače (istočni završetak južne fasade) i istočnog kraka pronađenog zida u sondi konstatirana je kontinuirana reška, što znači da je pronađeni zid devastiran izgradnjom barokne palače (slika 9.).

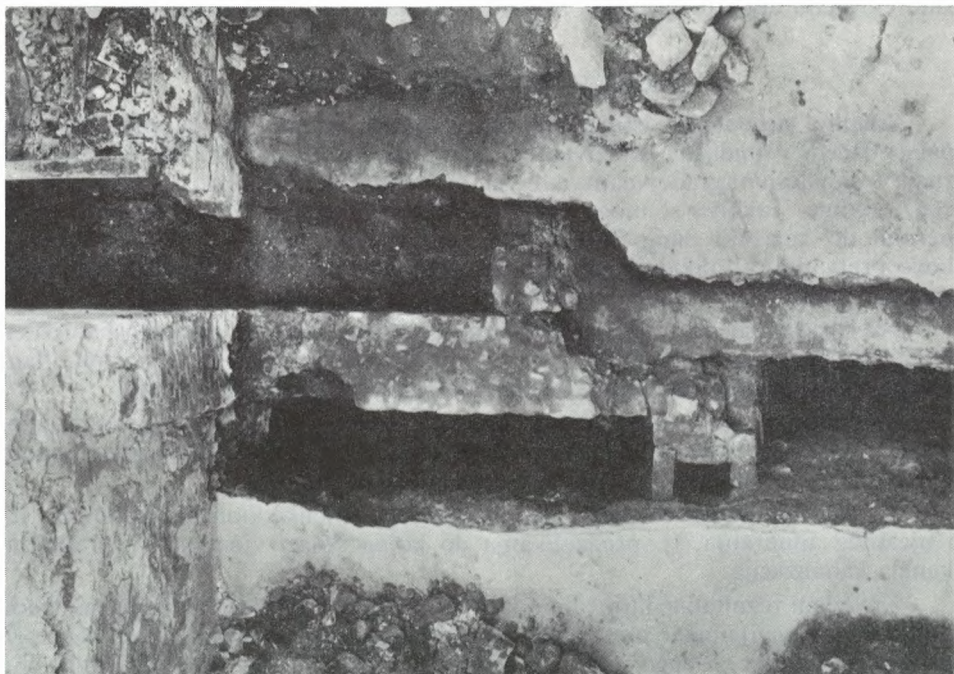
Sl. 10. Snimak sonde br. 4

vio se zid suprotne orijentacije koji se nalijepio na njega. Njihov spoj uništen je recentnom betonskom pločom. Na zapadnom dijelu sonde ispod konstantnog sloja šuta, na dubini 2,55 m od zatečene nivelete, pronađen je živac na kojem je temeljen pronađeni zid smjera sjever-jug. U ovoj zoni istraženo je vanjsko lice pronađenog zida koje po strukturi odgovara pronađenom zidu u sondi broj 3. Uklanjanjem žbuke sa zapadnog proširenja barokne palače utvrđeno je da je njezin kut nasjeo na pronađeni zid. Ovaj spoj je napravljen pomoću opeka, a ispod njih nalazi se izvorni zid ranijeg objekta. Također je otkrivena reška na spoju ranijeg zida i istočnog završetka proširenja barokne palače, koja je rezultat njezinog naslanjanja na izvorni zid objekta. Unutrašnje stijenke izvornih otkrivenih zidova su ožbukane. Zbog njihovog definiranja otvorena je sonda na spoju artikulacije južne fasade palače ispod sačuvane svodne konzole. U sondi je pronađeno popločenje izrađeno u opeci, a na njegovom zapadnom dijelu pronađena je ivica žbuke koja zatvara ovaj prostor na zapadu, koji odgovara poziciji današnjeg istočnog zida proširenja palače, samo što je pronađeni spoj uništen recentnim zahvatom.

Zid koji se nalijepio na jugozapadni završetak otkrivenog zida, atribuiran je šahtom kanala oborinskih voda. Na spoj pronađenih zidova nasjela je betonska ploča recentne septičke jame koja više nije u funkciji. Njezina sjeverna stranica koristi nastavak, tj. istočni krak pronađenog zida smjera sjever-jug za svoje uporište. Ovaj krak sačuvan je u visini dva korša iznad njegove temeljne stope. Njegov način zidanja odgovara već opisanom zidu koji je registriran u sondi br. 3. (slika 10.)

Dakle, pronađene zidove »L« oblika u sondama broj 3. i 4. vjerojatno treba sagledavati u kontekstu jedinstvene cjeline prostorije u tlocrtnom gabaritu, a njezinu elevaciju definira sačuvana svodna konzola u kutu proširenja palače.
