# POŽARI U DOMOVIMA ZA STARIJE OSOBE

## **REALNI SLUČAJEVI POŽARA U OBJEKTIMA ZA SMJEŠTAJ STARIJIH OSOBA**

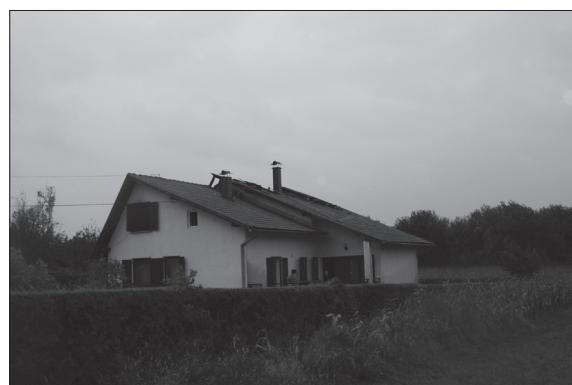
Pregledom mjesta događaja utvrđeno je da su se najveća termička oštećenja nalazila na krovu i u potkovlju objekta.

*Slika 1. Objekt nakon udara groma i požara*

Prvi od dva opisana požara uzrokovani su udarom groma u objekt. Na temelju pronađenih tragova zaključeno je da je grom privučen metalnim nosačem antene udario u kroviste objekta, gdje je

došlo do zapaljenja gorivog materijala, od kuda se požar proširio na potkrovље objekta.

Pregledom objekta utvrđeno je da isti nije imao izvedenu gromobransku instalaciju. Gromobraska instalacija projektira se i izvodi prema procjenjenom riziku od udara groma, prema položaju i visini objekta te namjeni objekta (objekti u kojima se sakuplja mnogo ljudi kao što su razni domovi, škole, crkve i drugi zaštićuju se gromobranskim instalacijom). Da je na objektu bila izvedena gromobraska instalacija, ona bi zaštitila objekt od udara groma, a u svakom slučaju bi štetne posljedice udara groma za objekt i ljude bile puno manje.

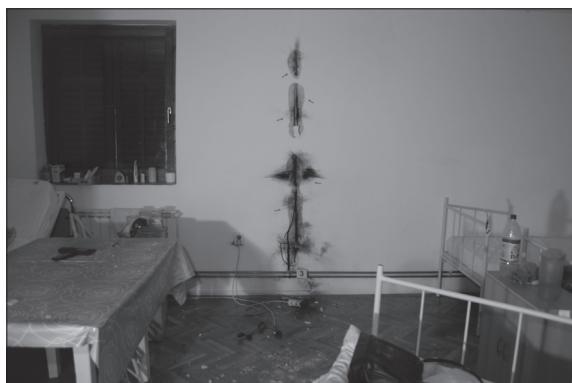
U prostoriji u prizemlju objekta vidljivi su tragični termički i mehanički oštećenja na zidu u obliku začaćenja, kidanja i otpadanja žbuke te nagorjele i dijelom izbjijene instalacije televizijske antene (slika 2).

*Slika 2. Tragovi udara groma na električnoj instalaciji u objektu*

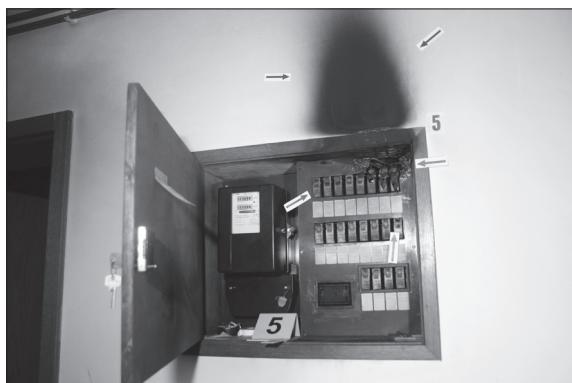
Razvodni električni ormarić u hodniku u prizemlju objekta imao je termička oštećenja na električnoj instalaciji (električnih vodiča i kućišta osigurača), a zaštitna strujna sklopka bila je termički potpuno uništena i izbijena iz ormara na pod (slika 3).

*Slika 3. Tragovi udara groma u električnom ormariću*

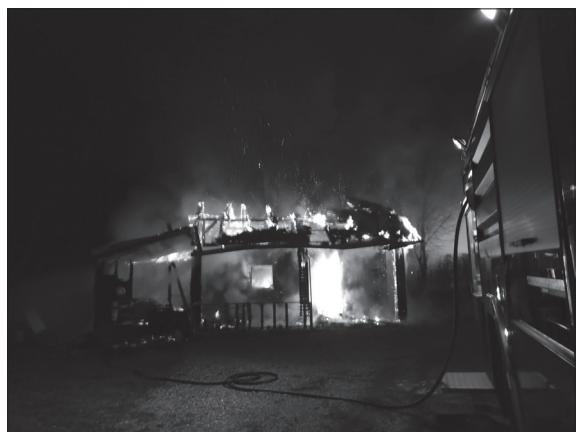
Drugi požar dogodio se u pomoćnom objektu jednog doma za starije osobe. Požar je buknuo u ranim jutarnjim satima. Primijetili su ga očevici i dojavili vatrogascima, ali je dolaskom vatrogasaca isti zatečen u već razbuktanoj fazi, što je umnogome onemogućilo pravovremenu intervenciju gašenja požara (slika 4). U objektu su bili smješteni većinom nepokretni stanari tako da je zbog velikog intenziteta požara njihovo spašavanja bilo onemogućeno.

*Slika 4. Požar pomoćnog objekta*

Uzrok požara u pomoćnom objektu, koji je opisan u drugom navedenom primjeru požara, utvrđen je na temelju pregleda mesta događaja i pronađenih tragova te utvrđenih termičkih oštećenja. Vještačenjem izuzetog materijala s mjesta najvećih termičkih oštećenja (ishodišta požara) zaključeno je da je mogući uzrok požara tehnički kvar na električnoj grijalici (kaloriferu). Zbog velikih termičkih oštećenja dostavljenog materijala nije bilo moguće utvrditi točan uzrok kvara na kaloriferu.

Prema deklaraciji proizvođača električnih grijalica (kalorifera) preporučeno je da se isti ne ostavljaju bez nadzora dulje vrijeme, da se ne prekrivaju zapaljivim materijalima te da moraju biti na udaljenosti od najmanje 1,5 metar od zapaljivog materijala.
