## **NOVI NALAZI U PROPUGNAKULU ZAPADNIH VRATA DIOKLECIJANOVE PALAČE U SPLITU**

Prethodno priopćenje

Hrvatski restauratorski zavod

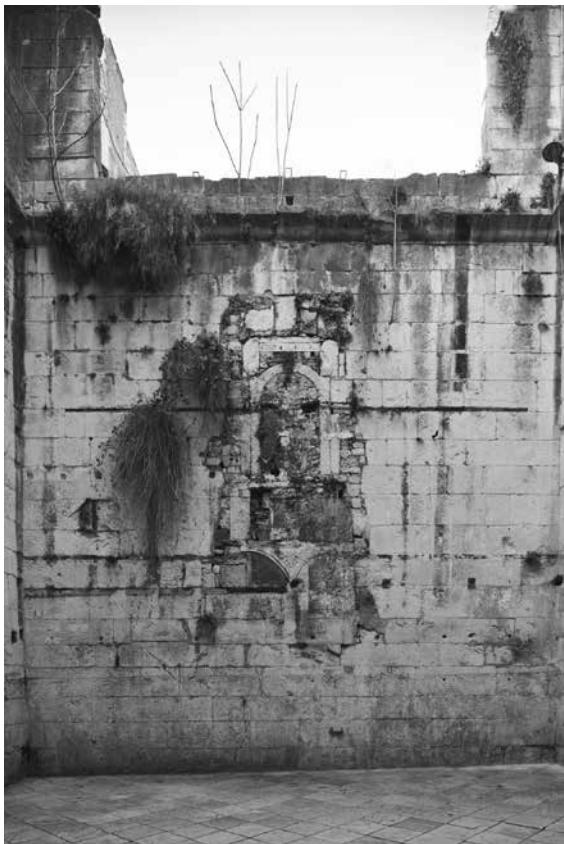
Sjeverni zid propugnakula zapadnih vrata Dioklecijanove palače, stanje prije radova 2014.

Niša se nalazi na središnjem dijelu unutrašnjeg sjevernog zida propugnakula zapadnih vrata. Antički zid u originalu je bio potpuno zatvoren s jednostavnim vijencem pri vrhu, formiran od velikih pravilnih blokova u tehnici *opus quadratum*. Odmah ispod vijenca, u centralnoj osi zida nalazio se mali lučni prozor od kojega je danas vidljiv samo polukružni početak otvora. Najvjerojatnije je upravo spomenuti otvor poslužio da od njega započne razgradnja antičkog zida u koji su se potom umetali novi elementi koji danas formiraju nišu. Niša je dimenzija cca 4,50 x 2,10 m, s početkom cca 3 m od razine današnjeg pločnika.<sup>9</sup> Otvor niše je dimenzija 1,88 x 1 m. Uokvirena je polukružnim lukom, dvostrukim bočnim pilastrima s kapitelom i bazom te pločom na donjoj strani. Spoj antičkog zida i sred-

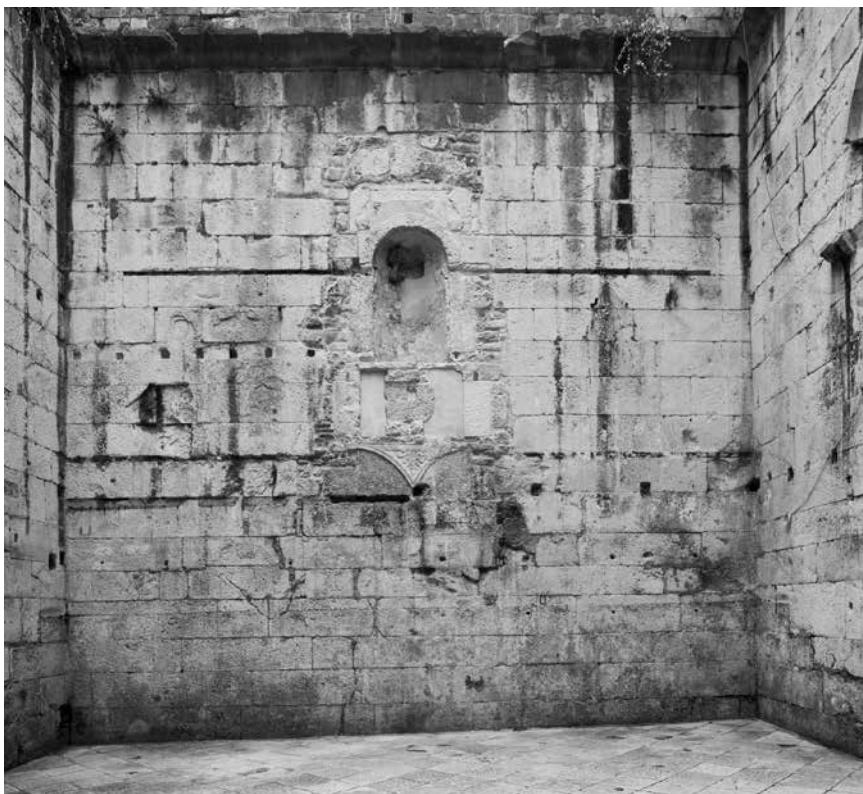
Sjeverni zid propugnakula zapadnih vrata Dioklecijanove palače, stanje nakon konzervatorsko-restauratorskih radova na niši 2017.

Nakon uklanjanja zapune utvrđeno je da se središnji dio zida niše urušio, a njena stabilnost nije ugrožena. Oštećenje je omogućilo uvid u strukturu zida i način građenja niše. Ona je izvorno izvedena zidanjem opeka, a potom presvučena vapnenom žbukom. Neposredno ispod polukalote zatečen je pravokutni kameni blok koji je uzidan u geometriju niše, ali nije presvučen žbukom. Na zapadnoj strani uz kameni blok zatečene su i dvije opeke polukružnog oblika, sidrene direktno u žbuku. U donjoj zoni, neposredno ispod oštećenja, a u osi gornjeg bloka, zamjećen je kameni blok na kojemu nije sačuvana žbuka, a njegova je površina temeljito preklesana.

Nakon radova raščišćavanja unutrašnjeg prostora niše, izvedena je rekonstrukcija oštećenog dijela niše i preostali konzervatorsko-restauratorski zahvati koji su slijedili gore spomenutu dinamiku.<sup>15</sup>

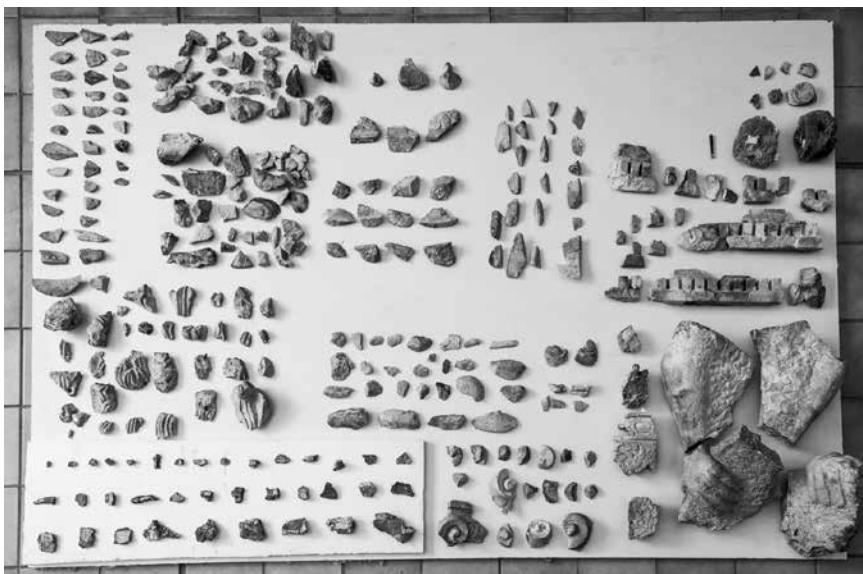
Arheološki ulomci pronađeni u zapuni niše

Paralelno s konzervatorsko-restauratorskim zahvatima, u radionici Hrvatskog restauratorskog zavoda provodila se sistematizacija, čišćenje i dokumentacija arheoloških ulomaka pronađenih u zapuni niše. Prilikom sistematizacije evidentirano je više od 230 fino profiliranih ulomaka koji su nekoć bili dio arhitektonske dekoracije, kamene skulpture i zidnog oslika. Također, evidentirano je više od 150 sitnih komada kamena (bijeli vapnenac) koji su pronađeni u iznimno lošem stanju, bez oblika i profilacije, ali po načinu obrade i morfologije može se zaključiti da su bili dio veće arhitektonske ili skulpturalne cjeline. Među ulomcima je evidentirano 5 malih ulomaka keramike, jedan ulomak stakla, dvije opeke, željezni trn i velika kamena konzola.

Ulomci kamena sačuvani su u dosta različitih veličina te ih je bilo moguće grupirati po oblicima i motivima. Na prilično velikom broju ulomaka evidentirani su ostaci polikromije (crvena i crna) i pozlate. Najveći i najbolje sačuvani su ulomci skulpture s prikazom ruku i podlaktica koje drže nekakav predmet, a riječ je o ukupno 7 ulomaka. Zatim slijede dva kamena fragmenta s prikazom jednostavno modeliranih očiju – dimenzije oba ulomka su cca 6 x 6 cm. Više od 23 ulomka pripada arhitektonskoj profilaciji s motivom denta. Nadalje, tu su dva ulomka kapitela, te nekoliko ulomaka različitih voluta. Evidentiran je iznimno velik broj ulomaka s motivom raznih vitica, zavijutaka i lišća. Više ulomaka moglo je pripadati polukružnom okviru niše, a tu je i niz različito profiliranih i fino obrađenih i djelomično polikromiranih ulomaka čiji izvorni izgled zbog fragmen-tiranosti nije moguće definirati.

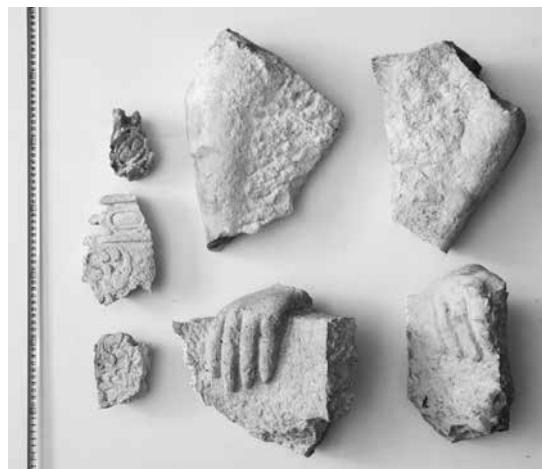
Uломци kamene skulpture

Nakon čišćenja, konzervacije i sistematizacije ulomaka, pristupilo se njihovu spajanju i lijepljenju. Svi ulomci skulpture s prikazom podlaktica i šaka zaliđeni su u jednu integralnu cjelinu. Kada su spojeni, postalo je jasno da je riječ o dijelu samostalne skulpture dimenzija  $43 \times 46 \times 43$  cm. Također, utvrđeno je da se arhitektonski ulomci s motivom denta spajaju u veću cjelinu, te je pojedine ulomke bilo moguće međusobno zaliđepiti. Ostale ulomke ni nakon višemjesečnog rada nije bilo moguće spojiti u veću logičnu cjelinu.

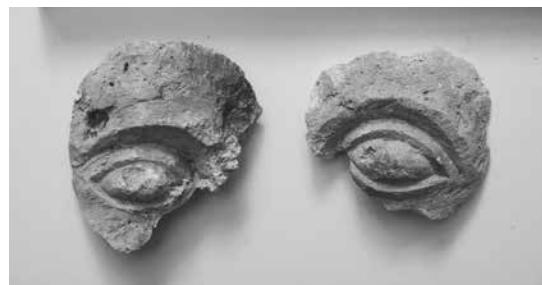
Kameni ulomci s prikazom očiju

Među mnogobrojnim kamenim fragmentima pronađenima u zapuni, samo dva ulomka upućuju na postojanje skulpture s figuralnim prikazom. Riječ je o ulomcima jednostavno oblikovanih očiju bez zjenica. Oči su naravne veličine, što ukazuje na postojanje skulpture ili dijela skulpture s ljudskim likom u prirodnoj veličini. Međutim, među ostalim ulomcima nisu pronađene ni najmanje naznake kamene plastike koja bi mogla pripadati ostatku pune skulpture (npr. uši, obraz, usta, vrat, tijelo ili ekstremiteti). Točnije, preostali su ulomci isključivo geometrijskog oblika, te kao takvi mogu biti dio okvira, postamenta ili oltara, ali ne i skulpture s figuralnim prikazom.

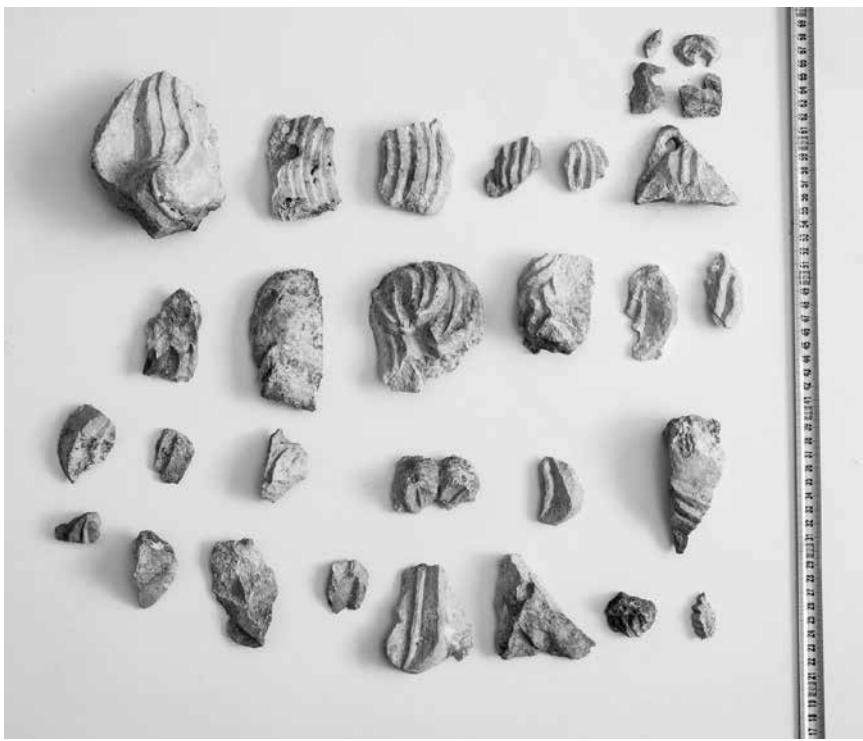
Kameni ulomci s motivom raznih vitica i listića

Potrebno je naglasiti da su pojedini blokovi oštećeni do te mjere da na njima nije moguća stilска analiza. Od sačuvanih elemenata na kojima je moguća stilска analiza, najmlađi su elementi s motivom smokvinog lista i denta.<sup>30</sup> Oba elementa klesana su iznimno precizno i jasno, te po načinu izrade mogu pripadati širokom periodu od renesanse pa nadalje. Skulpturu s prikazom ruku također je teško precizno svrstati u određeni period. Odviše je shematski i stilizirano napravljena te ne sadržava karakteristične stilске elemente. Kompozicija je neobična i teško je pronaći sličnu analogiju. Međutim, zanimljivo je primijetiti da je oblikovanje formi vrlo slično kao i na reljefu sv. Antuna na obližnjoj palači Ciprianis (14. st.). Oblik ulomaka očiju pak odgovara obliku očiju na reljefu iste zgrade s prikazom poprsja muškarca koji nudi jabuku ženi (15. st.).<sup>31</sup>

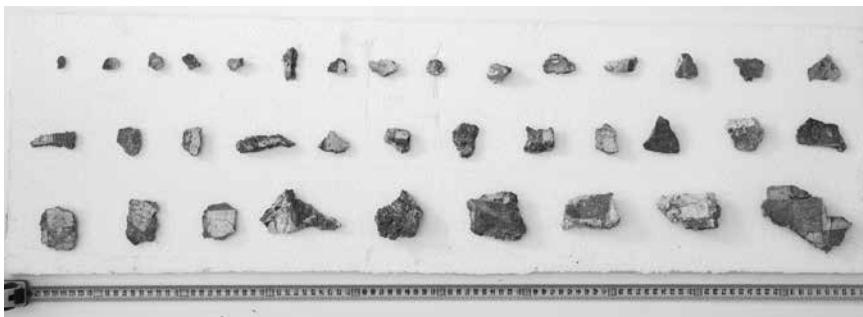
Ulomci fresko slikarstva

Ulomke žbuke (36 ulomaka) u ovom je slučaju bilo najlakše klasificirati. Na temelju motiva moguće je sa sigurnošću tvrditi da su dio oslika zatečenog uz zapadni i istočni vanjski pilastar niše.

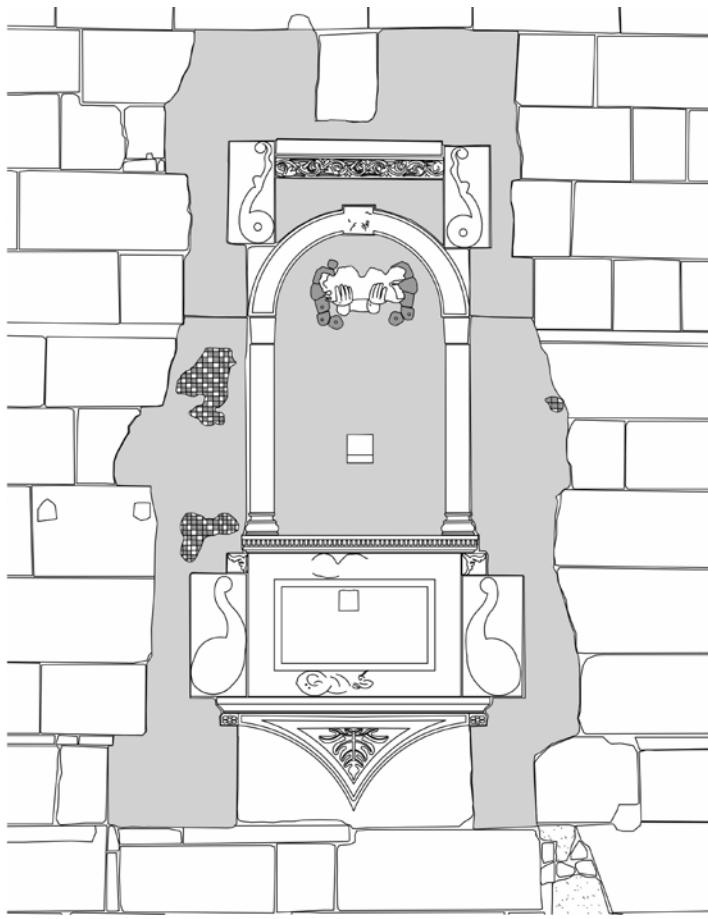
Shematski prikaz niše (V. Marinković, 2018.)

Spoj antičkog zida s prezentiranim kamenim elementima niše bio je u potpunosti ožbukan. Bočno od pilastara okvira izvorno je bila postavljena oslikana žbuka s motivom kvadratnog polja u kojem se ritmički izmjenjuju crveni, bijeli, sivoplavi i crni kvadrati, dok je gornja zona bila zatvorena bijelom žbukom. Sudeći prema današnjim ostacima žbuke, od kamenih elementa u gornjoj zoni bili su prezentirani (neožbukani): veliki kvadratni centralni blok, dvije horizontalne mramorne grede i dva bočna pravokutna ulomka. Centralni je blok sadržavao reljef, međutim zbog činjenice da je detaljno otučen, nije moguće ni prepostaviti što je izvorno predstavljaо. Gornja horizontalna mramorna greda je uglađena, dok je na donjoj sačuvan fino izrađeni reljef s prikazom vijugave lozice.<sup>18</sup> Bočni pravokutni elementi su radirani, ali na njima je još uvijek vidljiv oblik voluta. Polukružni luk niše u zaglavljusu sadržavao lik maskerona, a ostatak vegetabilan motiv koji danas nije moguće u potpunosti rekonstruirati.<sup>19</sup> Obrub okvira bio je ispućen i polikromiran. Prezentirani su bili kapiteli, pilastri i baza okvira niše, dok su vanjski pilastri bili ožbukani.<sup>20</sup> Profilacija baze je jednostavna, a stvarni izgled kapitela nije moguće utvrditi.<sup>21</sup> Donji okvir niše bio je zasebno klesani element s motivom pravilno izrađenih i polikromiranih denta. Ispod se nastavlja velika pravokutna ploča koja je bila bogato ukrašena zavijucima, volutama i listićima. Središnji dio ploče je plošan, nije bio ukrašen i moguće je da je sadržavao natpis. Ploču su flankirala dva velika bloka s volutama iznad kojih su se nalazila dva mala s vegetabilnim motivom. Ispod ploče nastavlja se jednostavna profilacija na koju se nadovezuje zaseban blok s ornamentom smokvinog lista. Sudeći prema ostacima polikromije, čitav okvir niše bio je jednostavno bojan crvenim i crnim pigmentom te pozlaćen. Boje su izvedene relativno lazurno i linijski, dok su pozlatom izvučeni akcenti.

Unutrašnjost niše je polukružna s polukalotom, maksimalne dubine 55 cm. Bila je ožbukana vapnenom bjelkastožutom žbukom čija je površina fino zaglađena. Neposredno ispod polukalote iz zida su izlazile kamene ruke. Dijelovi skulpture i postolje klesani su iz jednog bloka kamena. Postolje je veliki pravokutni blok sidren duboko u unutrašnjost zida. Podlaktice i šake koje pridržavaju predmet polukružnog su oblika i izrađene su od bijelog vapnenca.<sup>22</sup> Ruke su nadnaravne veličine, shematski, ali vješt oblikovane. Predmet koji ruke pridržavaju nalik je na ostatke krune ili vijenca. S vanjske strane ukrašen je dekorativnim reljefom s motivom ukrasne vrpce i vitica. Na reljefu su evidentirani tragovi pozlate. Vanjska je strana ostala grubo neobrađena i klesana na špicu. Čitav ele-

ment bio je dodatno ukrašen na što ukazuju rupe za sidrenje ukrasa.<sup>23</sup> Skulptura je bila dodatno ukrašena vijencem od kružnih opeka koje su sidrene neposredno uz njeno postolje. Opeke su u žbuku sidrene metalnim klinovima te nije moguće utvrditi jesu li izvorno bile prežbukane.

S obzirom na to da se ruke nalaze u samome vrhu niše – u njoj preostaje mjesto za drugu skulpturu koja je tu mogla biti izložena. Prema dimenzijama, ona je mogla biti visoka 130 cm. Međutim, u podnožju niše, na zidu u osi gornje skulpture, evidentiran je trag još jednog mogućeg postamenta. Pravokutni ostatak postamenta istih je dimenzija kao i baza konzole pronađene u zapuni niše. Ako je točna pretpostavka da je konzola dio kompozicije niše, prostor za izlaganje predmeta smanjio bi se na 70 cm.

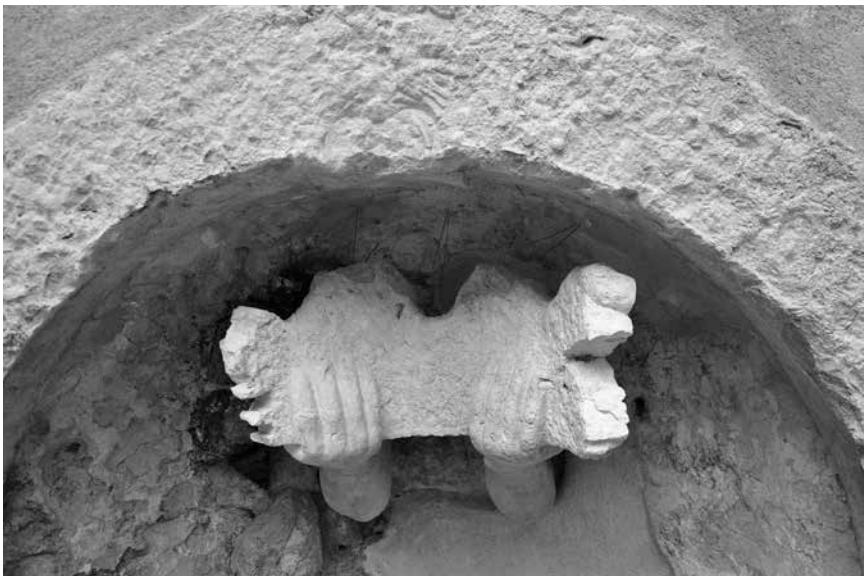
Skulptura s motivom ruku, detalj

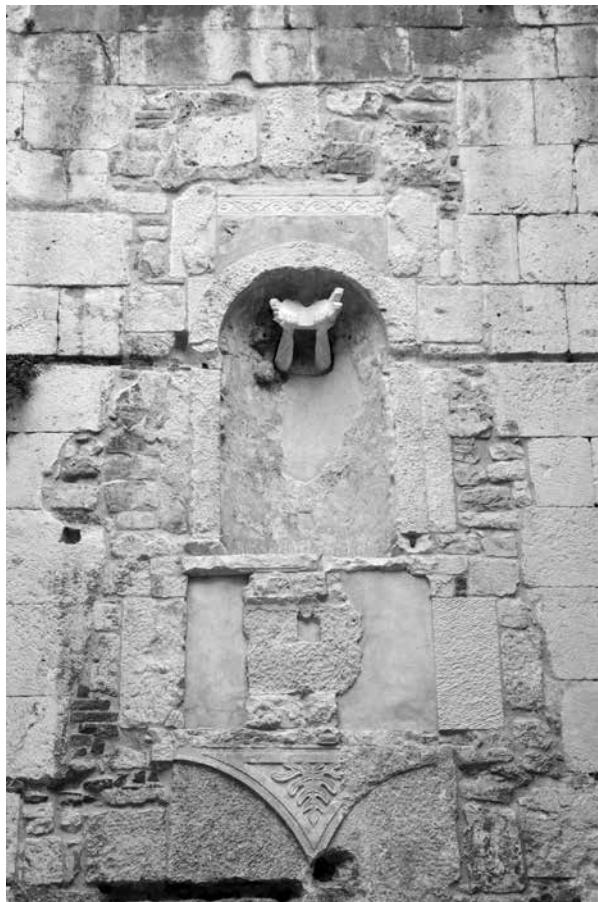
Skulptura s motivom ruku nakon montaže na izvornu poziciju 2018.

Krajem 2018. godine, uz obnovljenu nišu postavljena je radna skela kako bi se sortirani ulomci pokušali vratiti na izvornu poziciju. Tada je utvrđeno da skulptura s prikazom ruku »sjeda« na pravokutni kameni blok neposredno ispod polukalote. Također, na temelju dimenzija i ostataka reljefa, utvrđeno je da su ulomci s motivom denta izvorna profilacija donjeg okvira niše. Pozicije ostalih ulomaka bilo je moguće samo pretpostaviti, ali zbog činjenice da je kamen temeljito preklesan, niti jedan nije precizno prianjao na izvornu poziciju.

U navedenom razdoblju novopradađena skulptura s prikazom ruku, uz suglasnost Konzervatorskog odjela u Splitu, montirana je na izvornu poziciju.
