L'ESPLORAZIONE ARCHEOLOGICA DI RECUPERO DI PARTE DELL'EDIFICIO ROMANO A POMER

KRISTINA DŽIN
Museo archeologico dell'Istria
Pola

CDU 904(497.5Pomer)°652°
Saggio scientifico originale
Gennaio 2009

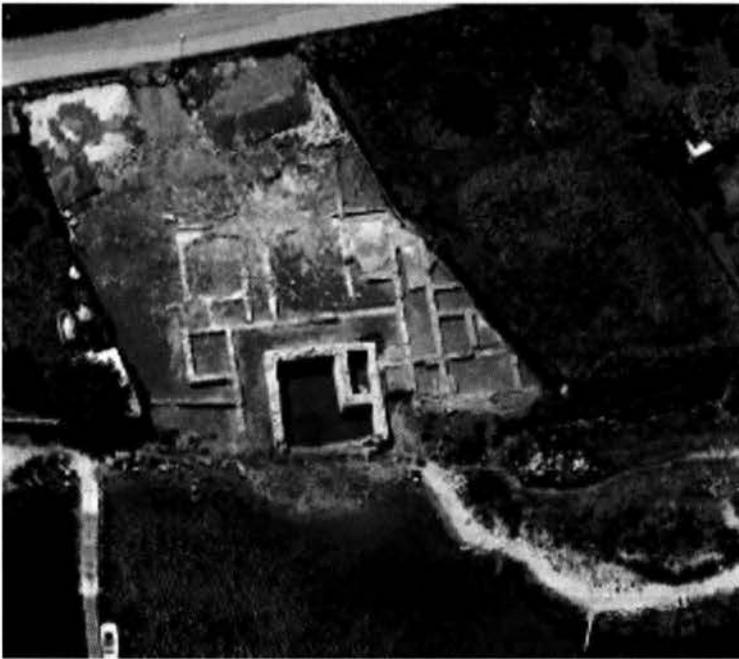
2. Vista dall'alto della parte esplorata della villa (Foto: Enzo Morović)

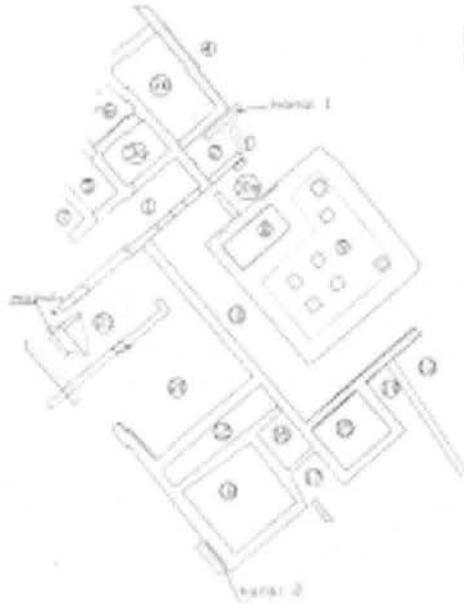
3. Pianta della parte esplorata della villa romana (Disegno di Monika Petrović)

La parte centrale della particella catastale esplorata è occupata da una cisterna, la cui parete nord-orientale si trova proprio lungo la riva del mare. La cisterna nei suoi lati nord-occidentale, sud-occidentale e sud-orientale è cinta dal cosiddetto “spazio 10” (un corridoio?), largo 2,5 m. Attorno a questo “spazio” sono ubicati gli altri vani. Verso nord-ovest i resti architettonici si estendono per una lunghezza di 11,2 m, rispettivamente fino al confine della particella catastale esplorata e proseguono in quella adiacente. Qui la maggior parte delle mura è conservata nelle fondamenta e nella prima fila di pietre del muro; un'eccezione è rappresentata dalla parete meridionale e nord-orientale dello “spazio 1”, la cui altezza conservata è all'incirca di 50 cm sopra l'altezza delle fondamenta. Il pavimento, oltre a quello a mosaico ritrovato nello “spazio 21”, è conservato anche nello “spazio 4” ed è costituito da intonaco di calce lisciato dalla parte superiore, poggiante su un substrato costituito da pietre di varie dimensioni, frammenti d'anfore e intonaco di calce che è situato sopra uno strato sterile di terra rossiccio-marrone.

L'area nord-occidentale della particella esplorata, invece, è rimasta intatta. Nonostante la maggior parte delle mura si siano conservate solamente in una fila di pietre sopra le fondamenta, in base ai resti architettonici ritrovati si possono scorgere due fasi di costruzione e pre-costruzione dei singoli vani.

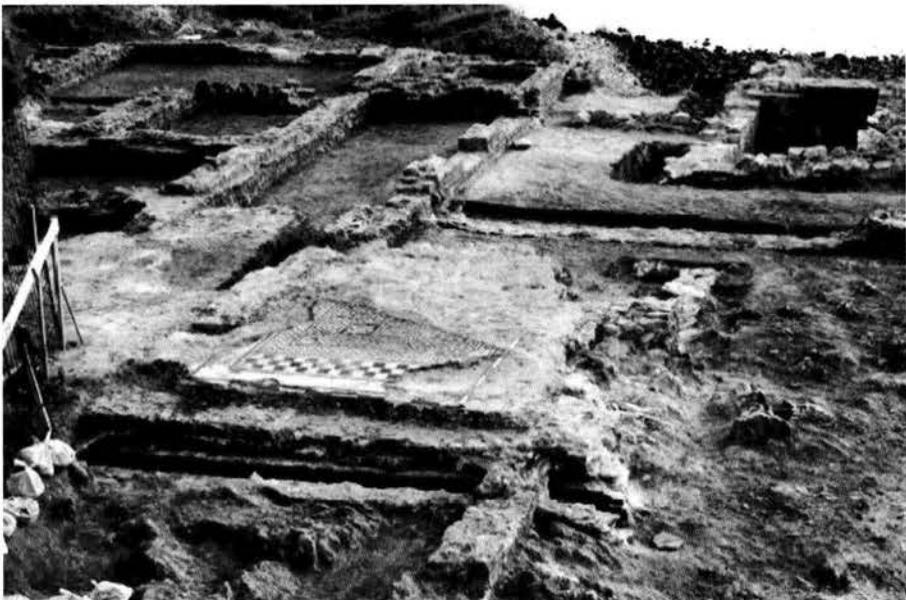
4. Vista della parte esplorata nord-occidentale della villa (Foto: Davor Bulić)

fase edile, più recente. Alla prima fase quindi apparterebbe la parete che separa gli "spazi" 1 e 2 da quelli 10 e 10a. Essa si differenzia dal resto degli elementi murati conservati per la struttura del suo muro, costituito da pezzi di pietra regolari, come pure per la posizione verticale del suo basamento che è in media 55 cm più basso rispetto a quello delle altre pareti conservate nella zona nord-occidentale della particella esplorata.

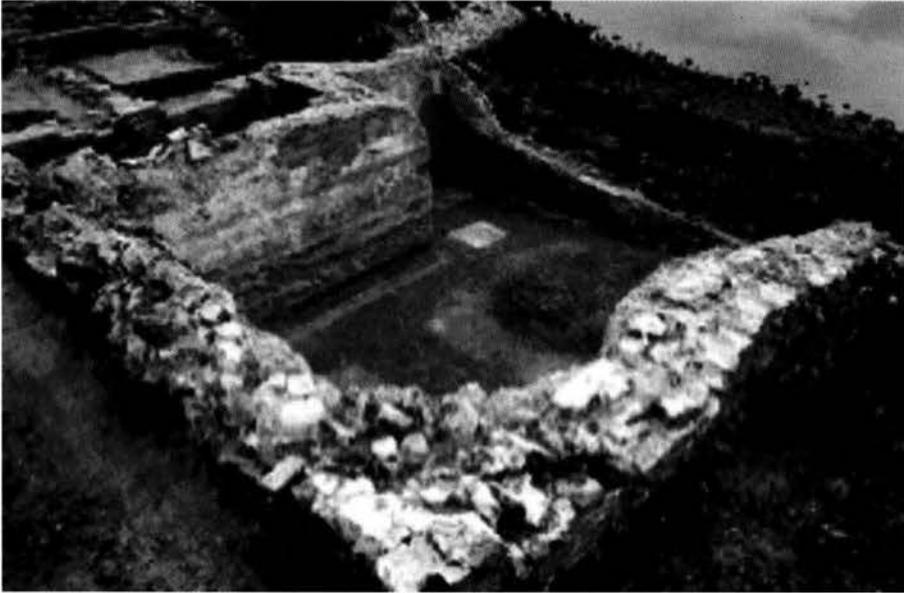
5. Vista della cisterna (Foto: Davor Bulić)

La cisterna presenta una pianta a forma di “L” irregolare e la lunghezza dei suoi lati dalla parte interna è di 7,60 m x 7,06 m x 4,72 m x 4,57 m x 2,65 m x 2,48 m, mentre la massima altezza delle pareti è di 2,88 m. Secondo questi dati, la sua capienza ammonterebbe a 116,4 m³; lo spessore delle mura della cisterna è di 75 cm, mentre l'isolamento idrico dalla parte interna del muro (*opus signinum*) ha uno spessore di 30 cm con uno strato finale d'intonaco spesso 1 cm. Il fondo della cisterna è pavimentato secondo la tecnica dell'*opus spicatum*, mentre nell'angolo settentrionale e orientale si trovano due depositi monolitici di pietra, dalle dimensioni di 90 x 90 cm e 85 x 90 cm. Sul pavimento della cisterna sono evidenti le tracce d'intonaco di calce, aventi una forma quadrata (74 x 74 cm). In tutto cinque quadrati d'intonaco di calce, collocati l'uno dall'altro ad una distanza che varia da 108 a 128 cm, disposti sopra le *spicae*. Sul pavimento lungo la parete nord-orientale della cisterna, situata sulla costa marina e conservata all'altezza di soli 66 cm, sono chiaramente visibili i segni del fuoco risalenti al periodo in cui questa struttura era fuori uso. A causa dell'elevata temperatura, le *spicae* qui si sono spezzate ed è visibile un cerchio di colore scuro di 3,3 m di raggio. I segni del fuoco sono altrettanto evidenti anche sulla sua parete nord-orientale.

La cisterna è scavata, per una profondità di 70 cm, nella roccia viva ed il suo fondo si trova ad un'altezza assoluta di 0,15 fino a 0,07 m.

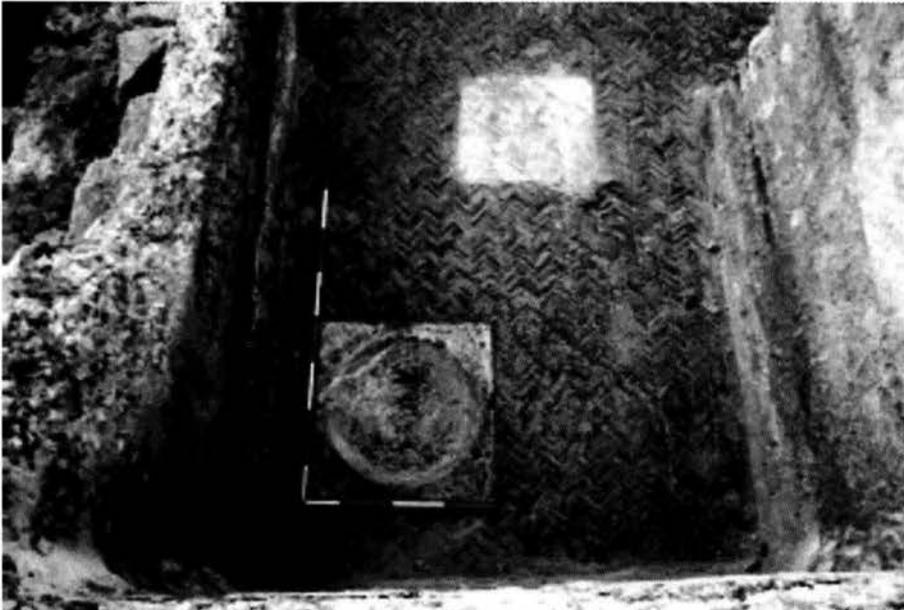
6. Dettaglio del fondo della cisterna pavimentato secondo la tecnica dell'*opus spicatum*, con il deposito e i resti del sostrato in calce della base della colonna portante dell'arco

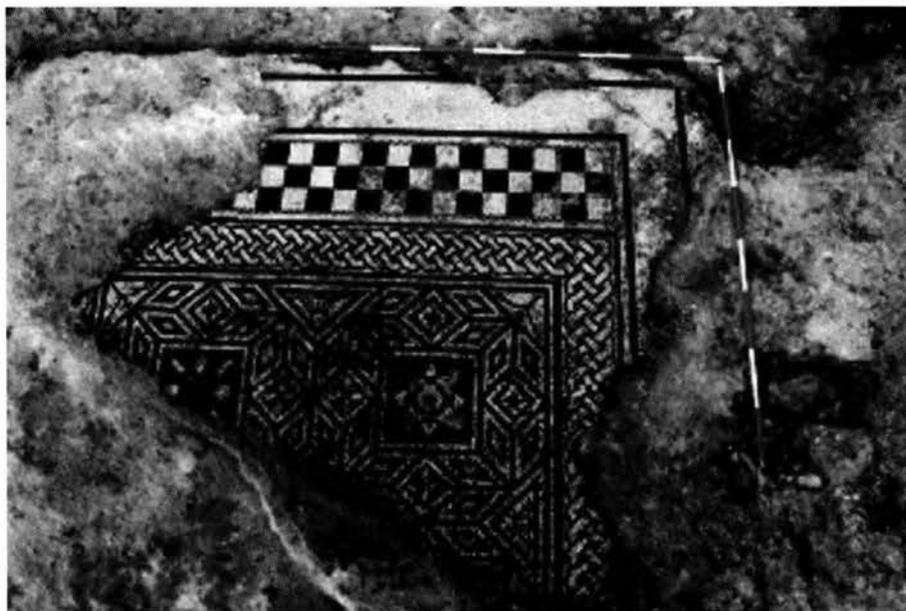
7. Dettaglio del mosaico policromo conservato (Foto: Davor Bulić)

All'interno dello "spazio 21" è stato rinvenuto un mosaico policromo, in gran parte distrutto dalla noncuranza dell'investitore e conservato su una superficie di circa 5,5 m². Le tessere sono di colore nero, bianco, giallo, rosso e rosa, mentre le loro dimensioni sono 1 x 1 x 1 cm. Nella parte finale il mosaico presenta una fascia bianca, conservata per una larghezza di 16 cm, seguita da un'altra fascia bianca larga 25 cm, orlata da ambo i lati da una fascia nera, larga 3 cm. Il ritmo regolare delle fasce bianche e nere è interrotto da una fascia dal motivo a scacchiera, larga 44 cm, presente sulla parte sud-occidentale del segmento conservato del mosaico; sul lato nord-occidentale questo motivo non è presente. Grazie alla disposizione della parte a scacchiera viene definita la posizione del motivo centrale che dista 44 cm in più dall'orlo sud-occidentale rispetto a quello nord-occidentale. La composizione centrale è formata da motivi geometrici, vegetali e zoomorfi, ed è cinta da un nastro costituito da un intreccio a quattro capi largo 21 cm.

La forma geometrica della composizione centrale è contraddistinta da un motivo ottagonale ad alveare al cui centro si trova un quadrato dalle dimensioni di 35 x 35 cm. Lo spazio tra i quadrati e gli ottagoni è colmato da esagoni allungati al cui centro si trovano dei quadrati doppiamente incorniciati, recanti motivi a foglia e rosette a quattro petali. Fra i quadrati e i lati degli esagoni, vi sono dei rombi. I triangoli fra gli ottagoni sono decorati da palmette stilizzate.

Nel quadrato centrale posto a settentrione, si trova un motivo zoomorfo costituito da quattro teste policrome e stilizzate d'uccello, collocate regolarmente attorno a sei serie di tessere disposte concentricamente che, assieme alle foglie situate nel loro centro, danno forma a una rosetta. Il quadrato meridionale è ornato da due linee diagonali di colore rosso, con terminazioni a foglia. Esse a loro volta sono cinte da una linea rossa con prominente tondeggianti di colore giallo.

Il mosaico si trova a un'altezza assoluta che varia dai 3,74 ai 3,80 m, ed è disposto su due strati d'intonaco di calce spessi da 2 a 2,5 cm. Sotto l'intonaco a calce si trovano delle pietre stratificate, poste in modo inclinato, dello spessore di 23 cm.

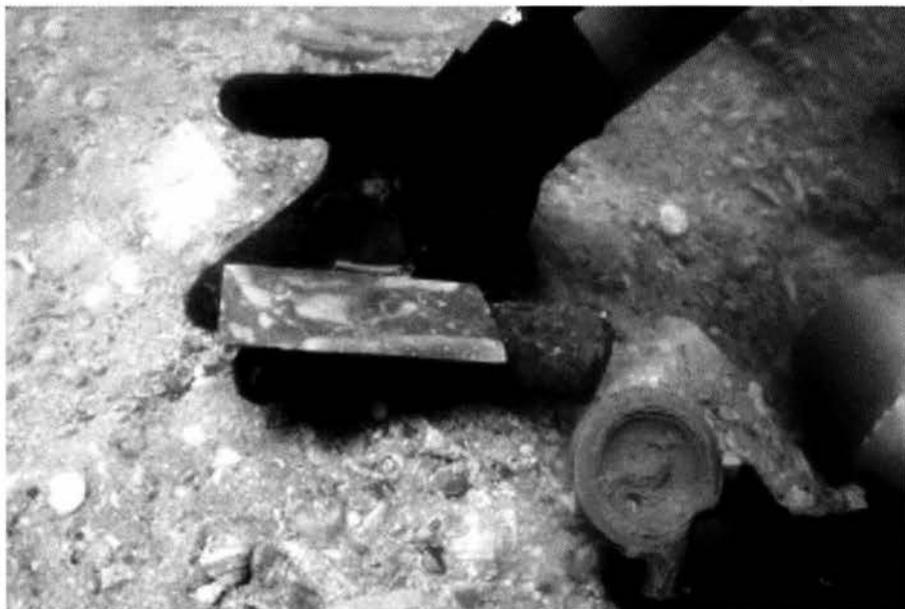
9. Ritrovamento di parte di un rivestimento murario in bronzo e di una lucerna nord-italica con l'immagine di un pavone (Foto: Ida Koncani Uhač).
