## KONZERVACIJA KAMENE RANOROMANIČKE KONZOLE S PRIJELAZA 11. U 12. STOLJEĆE

*U članku se donosi opis konzervatorsko-restauratorskih radova na arhitektonskoj kamenoj plastici s prikazom lava s prijelaza 11. u 12. st. Kameni artefakt pripada samostanu Sestara milosrdnica sv. Vinka Paulskog u Splitu.*

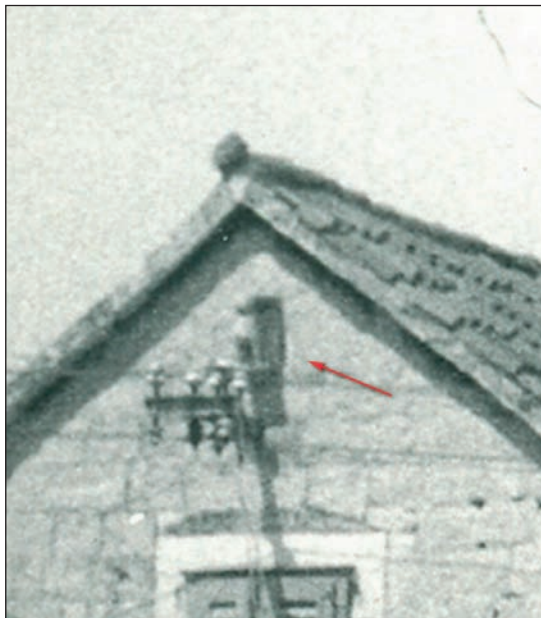
*Slika 2. Mjesto gdje je bila ugrađena ranoromanička kamena konzola*

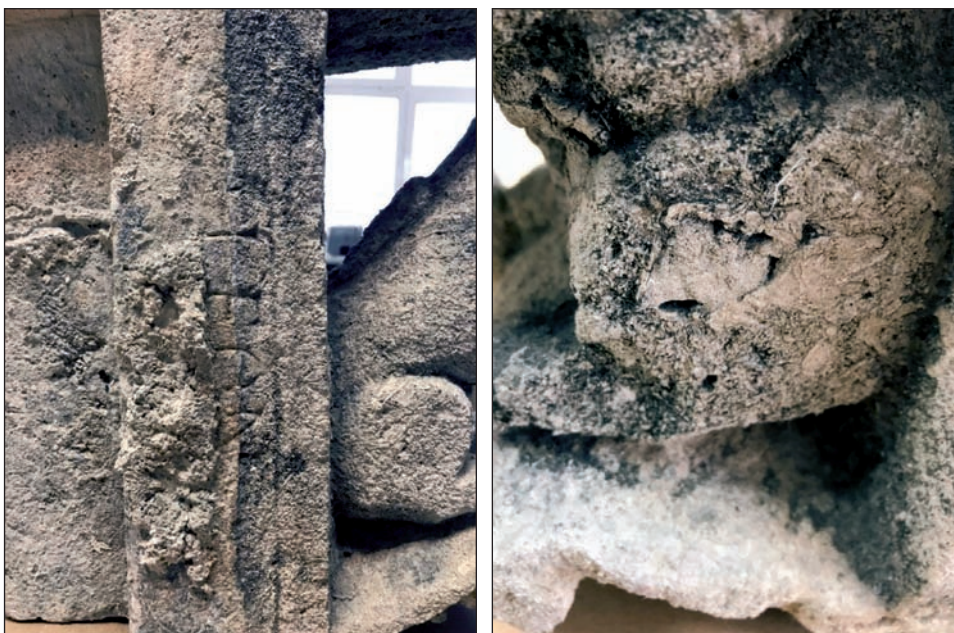
dekoracija, u ovom slučaju s prikazom lava, dok je druga polovica klesana kao konstruktivni element koji se ugrađuje u zid kao klin. Najvjerojatnije su postojala dva identična elementa, od kojih se do danas sačuvao samo ovaj. Uslijed dugotrajnog izlaganja atmosferilijama kamen je dosta erodirao<sup>1</sup> te su se izgubili fino klesani elementi: oči, uši, usta i griva lava. Zbog vlage na pojedinim mjestima na površini kamena nailazimo na kolonije biološkog obraštaja gljivica<sup>2</sup> i lišajeva. Također nailazimo na kalcitne naslage, na žbuku i cement, odnosno na ostatke materijala koji se upotrijebio prilikom ugradnje kamenog elementa.

Slike 4. i 5. Ostaci maltera, inkrustacije i tamna pokorica (fotografirala Ivana Duvnjak)

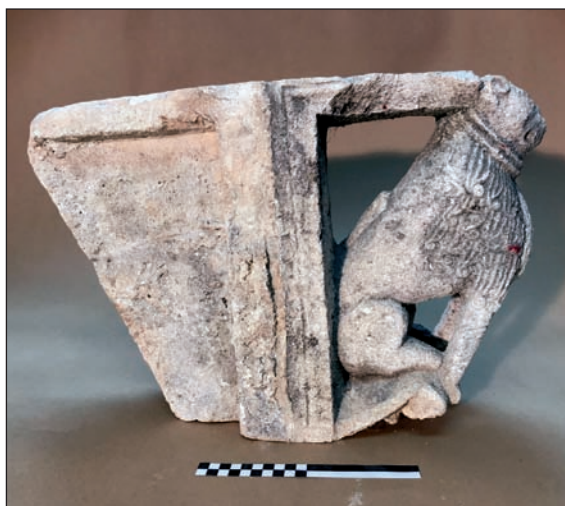
jam bojenosti kamena.<sup>3</sup> Većih fizičkih oštećenja nema, jedino nedostaje manji dio kamenog materijala s prednje gornje lijeve strane okvira gdje se naslanjao kameni nadvratnik. Kamena plastika s prikazom lava izrađena je klasičnom tehnikom klesanja, klasičnim klesarskim alatom špicom i ravnim dljetom. S lijeve bočne strane klesar je uklesao u rimskoj kapitali slova „LEON“.

Slika 6. Dekorativna kamena plastika, zatečeno stanje (fotografirala Ivana Duvnjak)

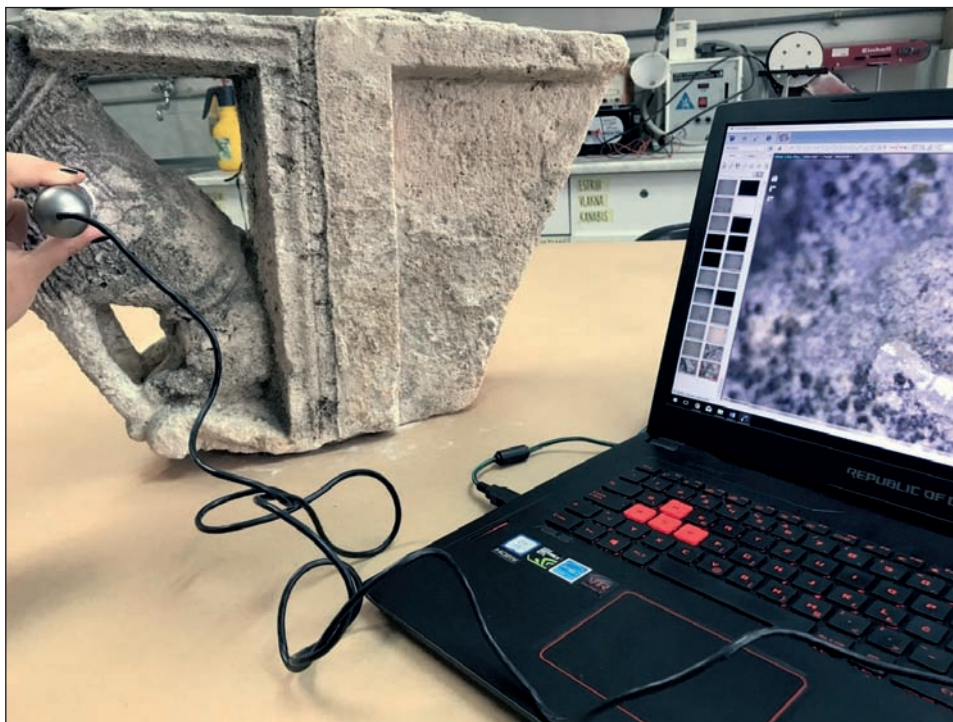
Prije bilo kakvog restauratorsko-konzervatorskog tretmana na samom kamenom artefaktu, obavljena su opsežna makro i mikro fotosnimanja. Tekstura kamena snimana je digitalnim mikroskopom Dino Lite<sup>4</sup> i na pojedinim mjestima

*Slika 9. Snimanje strukture kamena mikroskopom Dino Lite (fotografirala Ivana Duvnjak)*

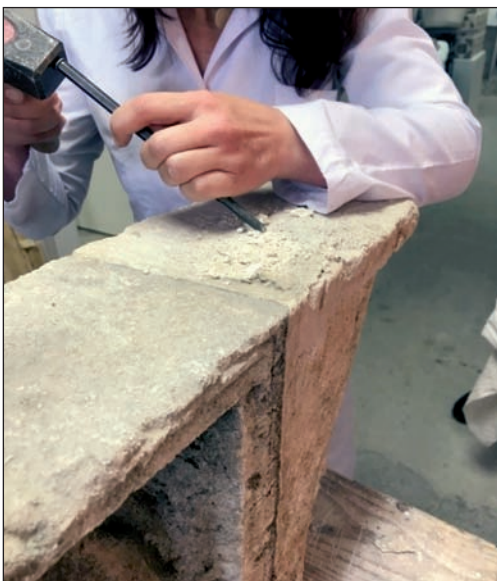
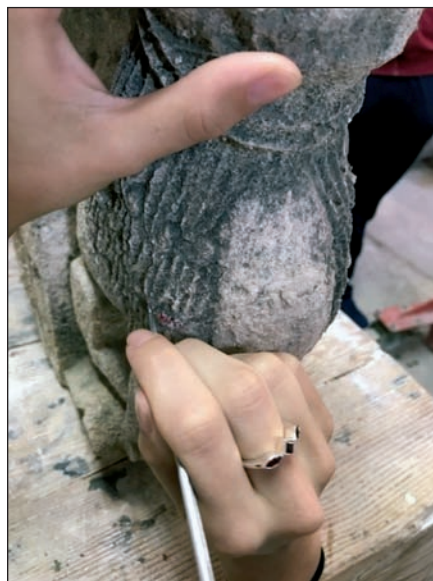
*Slike 12. i 13. Suho čišćenje dlijetom (lijevo) i suho čišćenje skalpelom (desno)  
(fotografirala Ivana Duvnjak)*

Suhim čišćenjem uklanjale su se sve tvrđe i deblje naslage površinske nečistoće – malter, pijesak i tvrđe naslage prljavštine koje su bile uglavnom prisutne na konstruktivnom elementu koji je bio ugrađen u zid. Za to su se koristili čekić i različita dlijeta, skalpel, čelična četka.

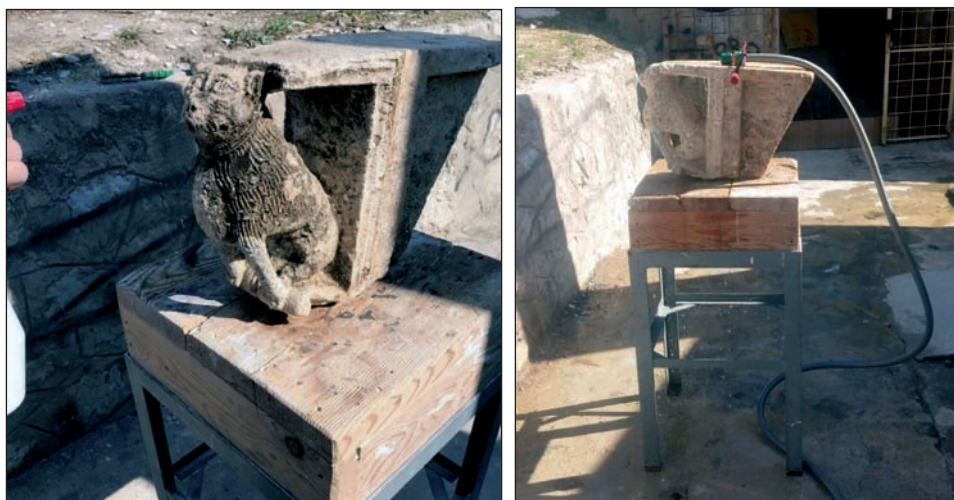
*Slike 14. i 15. Prskanje skulpture biocidom i natapanje tekućom vodom  
(fotografirala Ivana Duvnjak)*

Biološki obraštaj koji je bio prisutan na kamenu, lišajevi i gljivice, trebalo je ukloniti, odnosno površinu tretirati fungicidom, kako bi se spriječio daljnji prodor mikroorganizama u strukturu kamena, a i radi estetskih razloga. Za to se koristila 50-postotna otopina u vodi natrij-hipoklorita, trgovačkog naziva „Varikina“.<sup>7</sup> Površina se tretirala prskanjem otopine. Određeno vrijeme, oko 30 minuta, trebalo je pričekati da fungicid djeluje. Promjena boje od sive, crvenkaste i žute u crvenu ukazivala je na to da dolazi do odumiranja biljnog obraštaja. Nakon tog tretmana, kamen se 60 minuta natapao tekućom vodom kako bi se neutraliziralo fungicidno sredstvo s površine i u kapilarama kamena. Osim što se iz kamena vodom ispire kemijsko sredstvo, otklanjaju se i štetne topive soli, iako u ovom slučaju nisu dijagnosticirane u štetnim količinama.

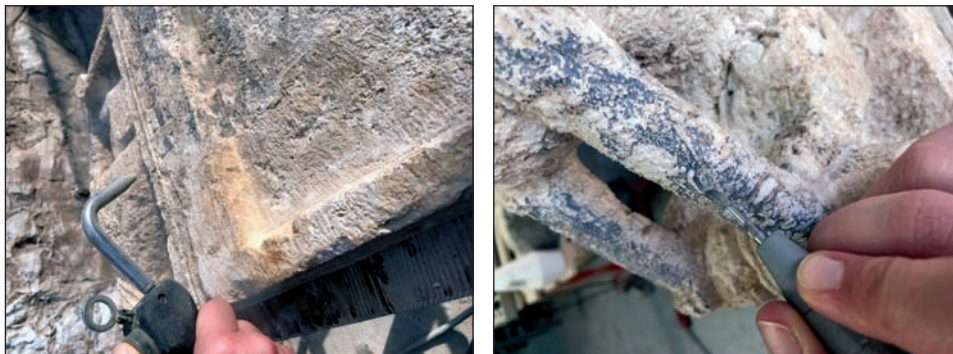
Slike 16. i 17. Čišćenje kamena steamerom i ultrazvučnom iglom (fotografirala Ivana Duvnjak)

Tretman čišćenja vodenom parom pod tlakom veoma je učinkovit, relativno brz i temeljit. Na taj način uklanjale su se prethodno tretirane naslage biološkog obraštaja fungicidnim sredstvom, kao i sve ostale mekše površinske

Ultrazvučna je igla<sup>9</sup> aparat sa širom primjenom, a poslužila je za čišćenje tvrdokornijih naslaga cementa i tvrde kalcitne naslage na kamenu. Te nečistoće bile su prisutne na prednjoj strani kamenog elementa odnosno na samoj figuri lava. Iglom je potrebno kontrolirano manipulirati, uklanjajući samo suvišne naslage i tvrdokorne inkrustacije s kamena, jer u suprotnom može doći do brušenja zdrave površine kamena. Prilikom ovakvog čišćenja preporučuje se rad pod lupom. Prednost ovog aparata je u velikoj mogućnosti kontrole čišćenja veoma malih površina, kao što su točkice i sasvim mali ostaci nečistoće. Prilikom čišćenja vodilo se računa o tome da se uklone samo slojevi štetne pokorice i suvišne naslage kamenca, pazeći da se ne oštete slojevi oksalata<sup>10</sup> koji se nalaze ispod skrama, a čine zaštitu i patinu na kamenu. Nakon tretmana,

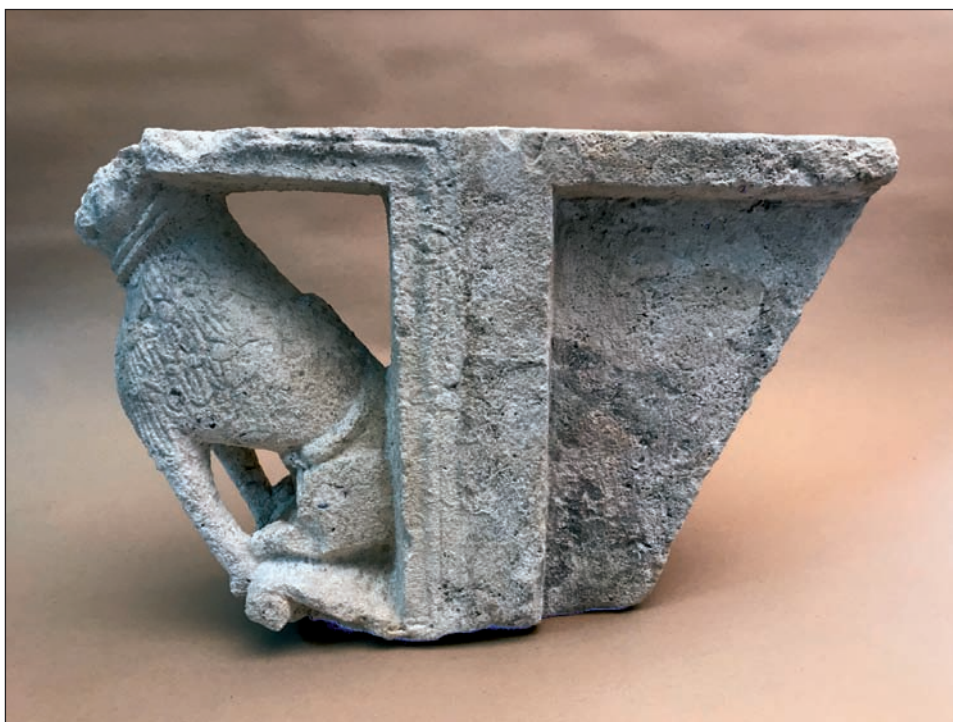
*Slika 18. Predmet nakon konzervatorsko-restauratorskog zahvata (fotografirala Ivana Dwnjak)*

Impregnacija i hidrofobizacija kamena nije bila potrebna jer će ranoromanički Lav biti izložen u kontroliranim uvjetima, odnosno u zatvorenom prostoru unutar samostana Sestara milosrdnica. Kontrolirani uvjeti za kamen podrazumijevaju temperaturu koja ne smije ići ispod 0°C. Optimalna je temperatura za čuvanje u zatvorenom prostoru od 10 do 15°C, mada je i standardni temperaturni raspon od 16 do 22°C prihvatljiv. U muzejskom kontekstu preventivne zaštite, nebojeni kamen spada u neosjetljiv materijal što podrazumijeva relevantnu vlagu 45 – 65 posto (+-10 % dnevne oscilacije) i svjetlost od 200 luksa i više.
