VELIMIR IVEZIĆ
Srednja strukovna škola Varaždin

OLTAR SV. ANTUNA PADOVANSKOG, REMETINEC, 17. ST.

Konzervatorsko-restauratorska studija obnove oltarne cjeline

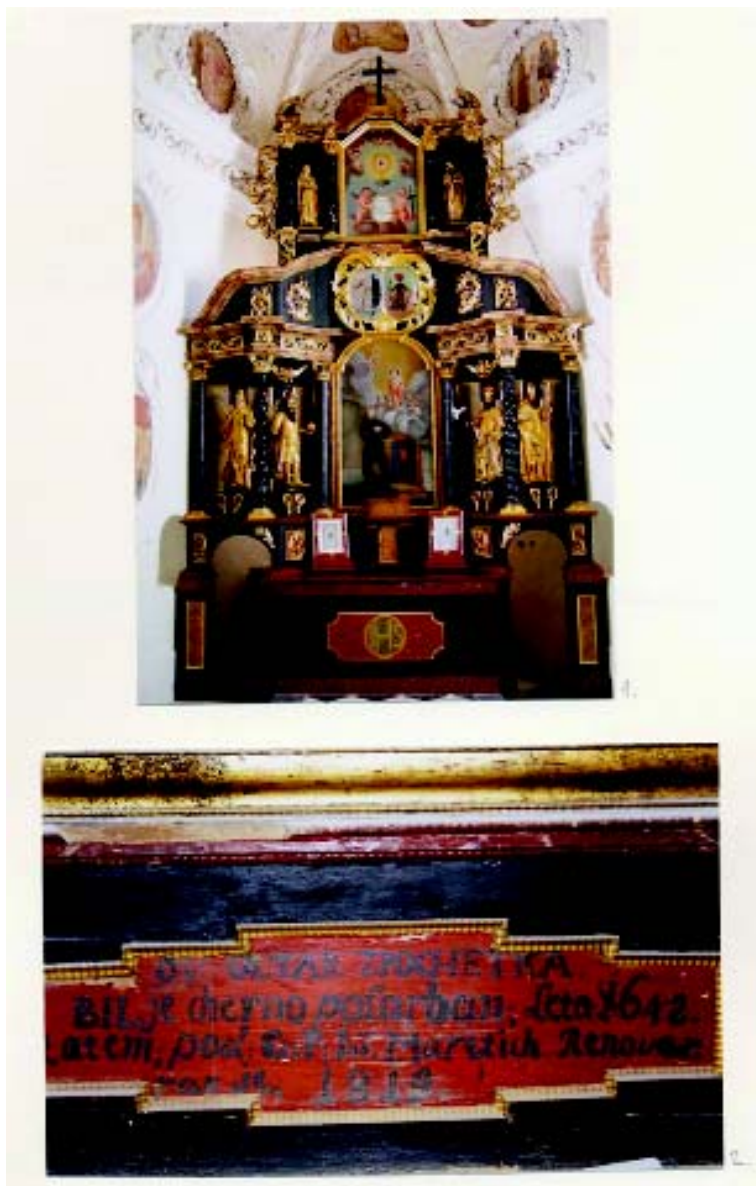
Oltar Sv. Antuna Padovanskog, (17.st.), Rkt župa Kraljice Sv. Krunice, Remetinec
Fotografije: 1.Oltarna cjelina nakon provedenih konzervatorsko-restauratorskih radova; 2.Tekst s predele oltara: "OV OLTAR ZPOCHETKA BIL JE cherno pofarban; Leta i642. zatem; pod: G. P. : Ioš. Maretich. Renover, ran je, i8i9."

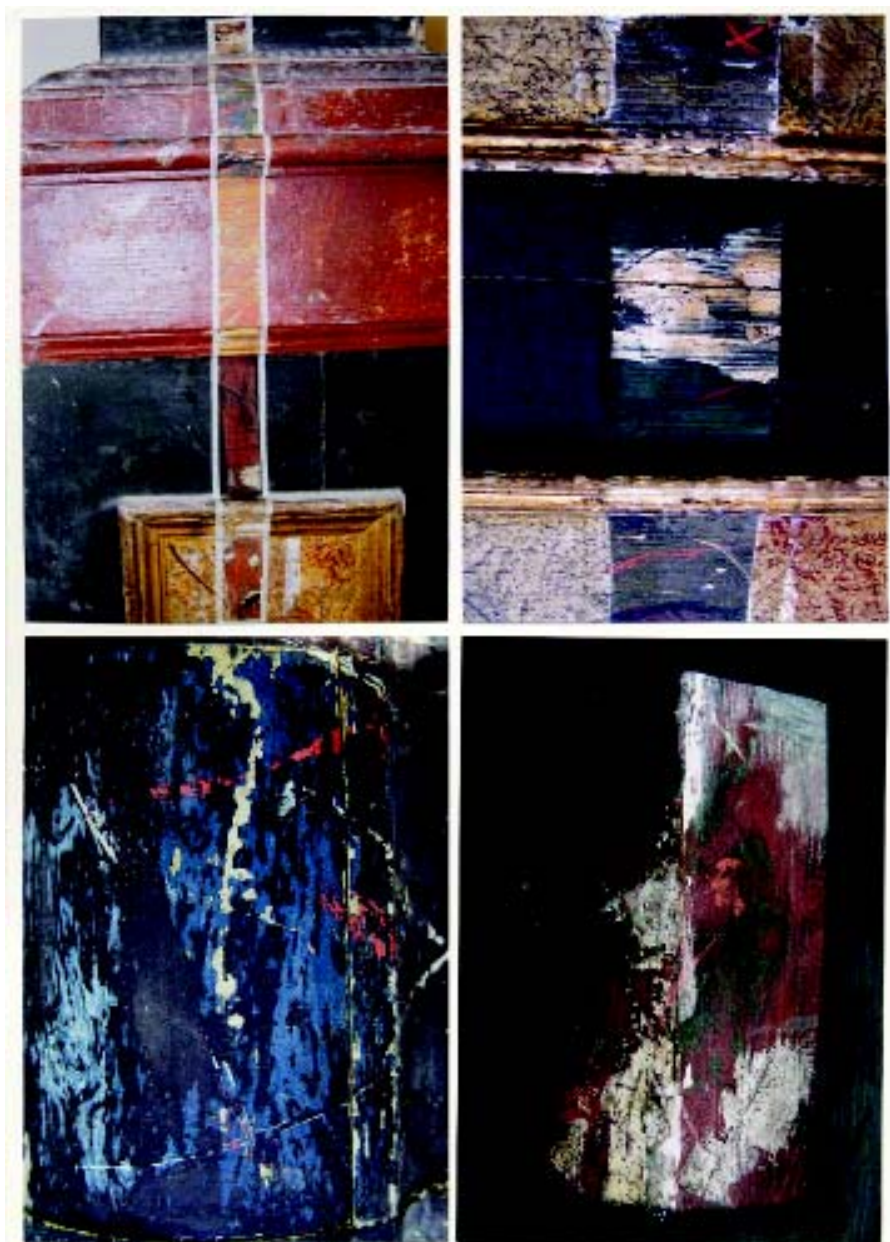
Oltar Sv. Antuna Padovanskog, (17.st.), Rkt župa Kraljice Sv. Krunice, Remetinec
Fotografije: Arhitektura oltara – sondiranja polikromnog sloja: 1. sonda preko profilacije i uklade lijevog dovratnika; 2. sonda uklade s oltarnog krila; 3. sonda s baze skulpture; 4. sonda sa segmentnog ukrasa u zoni kartuše

Sondiranja polikromnog sloja su pokazala da je oltar više puta bio obnavljan i da je tada promijenjen izgled polikromije tj. da je kompletna arhitektura oltara kompletno prebojana u crnu boju sa smeđim marmorizacijama po profilacijama, a ukrasi i letvice su pozlaćeni. Nekoć marmorizirana oltarna cjelina pretvorena je tada u gotovo monokromni artefakt. No, nije sasvim jasno da li je to već bilo učinjeno u vrijeme impostacije oltara u kapelu ili kasnije za neke od obnova („prefriškavanja“). Naime, postojale su barem tri obnove oltarne cjeline do recentnih radova: prva - u vrijeme impostacije oltara u kapelu kada je najvjerojatnije obojan u crno (imitacija ebanovine) kao i propovjedaonica; druga - u 19.st. (1819. god.) kada je i propovjedaonica bila „prefriškana“ smeđim tonovima preko crnog izvornika; treća obnova pada svakako oko 1911. god. kada su bili nadomješteni nestali dijelovi izliveni u gipsu i kada je poliranu bolusnu pozlatu zamijenila matirana uljna pozlata (istovjetni postupci su rađeni i na oltaru i na propovjedaonici). Ovu tezu potvrđuju fotografije prof. G.

Istraživanja polikromije oltarne arhitekture sondiranjem su pokazala da se ispod jednog ili najviše dva istovjetna preslika nalazi višebojna marmorizacija ali bez tutkalno-kredne osnove. To nije slučaj kod tordiranih stupova. Oni su obrađeni drugom tehnikom i izvorno su bili marmorizirani u zelenom tonu, dok su ravni stupovi bili crveni i bez tutkalno kredne osnove (preparacije). Evidentnom je ubrzo postala činjenica da je marmorizacija bijelim linijama na crnoj podlozi kvalitetnija nego prvotna crvena polikromija na tijelu stupova s predele, ali i s atike. Jedino su tordirani stupovi imali kvalitetnije izvedenu izvornu marmorizaciju.

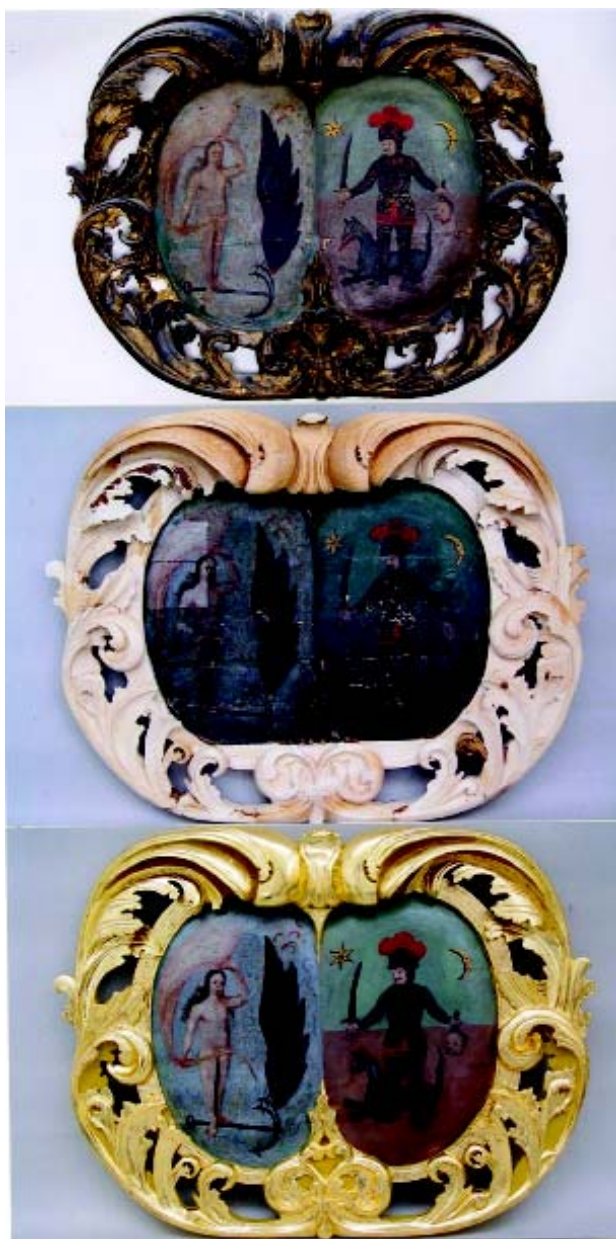
Kartuša s alijansnim⁷ grbom baruna Patačića i žene mu Terezije

Oltar Sv. Antuna Padovanskog, (17.st.), Rkt župa Kraljice Sv. Krunice, Remetinec
Grb baruna Baltaraza II., Patačića i njegove žene Terezije Gereczy prije, u tijeku i
nakon recentnih rekonstrukcija mnogobrojnih dijelova u drvetu, a koji su bili nadoknađeni u gipsu

Kartuša je zatečena u vrlo trošnom stanju i već je bila obnavljana (1819. god.), a i kasnije. Donji je dio bio potpuno izmijenjen i truo, pretvoren u prašinu. Forma se raspadala pri dodiru. Na hrpi ju je držala samo kredna osnova (sada ovojnica), dijelovi lipinog drveta koje još nije istrunulo, gipsana forma inkorporirana u razlistali ukras te šperploča nedavno nalijepljena sa stražnje strane. Mnogi su dijelovi tog ukrasa spajani čavlima koji su u znatnoj mjeri korodirali i gipsanim rekonstrukcijama nalijepljenih na tanku ploču sa stražnje strane. Nakon skidanja tih neautorskih i tehnološki nekompatibilnih dodatka cjelokupni se florealni okvir raspao pa ga se odlučilo impregnirati i ojačati postojeće središnje motive grba, a florealni okvir rekonstruirati prema postojećim izvornim drvenim dijelovima, ali i prema gipsanim odljevima koji nisu najbolje pristajali uz izvornik, ali su bili jedini uzorak koji je kipara mogao uputiti na logičnosti u slijedu postojeće forme.

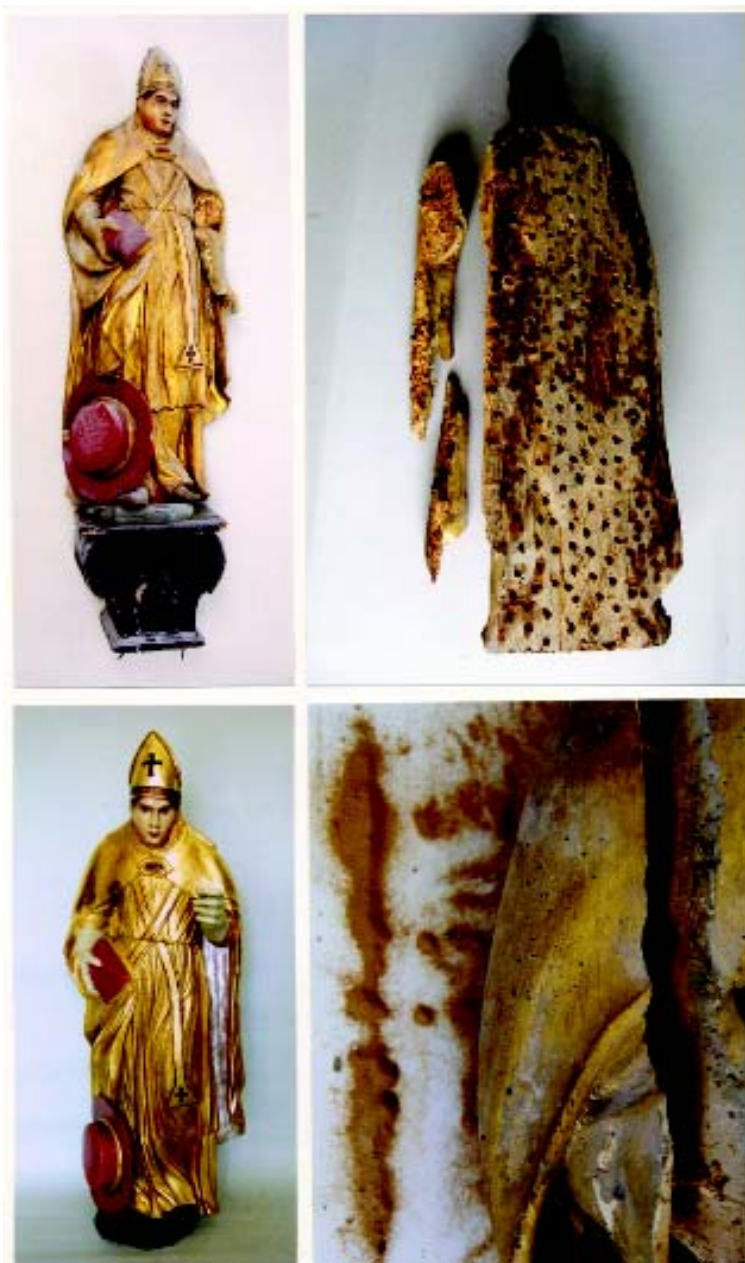
Oltar Sv. Antuna Padovanskog, (17.st.), RKT župa Kraljice Sv. Krunice, Remetinec
Obnova asistentskih skulptura: Sv. Jeronim prije i nakon provedenih konzervatorsko-
restauratorskih radova (fot: 1. i 3.); stanje skulpture (fot:2. i 4.)

Sve su skulpture na oltaru bile podjednako devastirane. Drvena je struktura pretvorena u prašnjavu masu koju na hrpi drži samo tutkalno-kredna ovojnica. Izvorno su bile pozlaćene poliranom bolusnom pozlatom, s mjestimice kombiniranim srebrnim listićima koji su u međuvremenu oksidirali i potamnili. Preko izvorne pozlate kasnije je stavljena uljna (mixtionska) mat pozlata. Is-

Recentni su konzervatorsko- restauratorski zahvati započeti skidanjem tih neautorskih dodataka, rastavljanjem skulptura u dijelove (skidanjem ekstremiteta) te impregniranjem drvene strukture paraloidnom otopinom u nitro razrjeđivaču (ujedno i profilaktička zaštita). Da bi se pospješila penetracija sredstva u suhu prašnjavu masu bilo je potrebno izbušiti drvo skulptura s poledine. Skulptura jedne od dviju klarisa slično je već bila obrađena s poledine. Ona je raspiljena paralelnim urezima po dužini koji su zatvoreni drvenim lipovim letvicama. Nakon konsolidacije drvene strukture prišlo se spajanju dijelova i rekonstrukciji nedostajuće forme. Zatim su se skinule naknadne pozlate, a oštećeni su se dijelovi kredirali i bolusirali. Te su lakune pozlaćene, a trošno i oksidirano srebro se imitiralo uz pomoć grafitnog i srebrnog praha u gumiarabici koji se polirao. Istom su metodom i istovjetnim postupcima obrađeni i svi pozlaćeni florealni ukrasi s oltarne arhitekture.

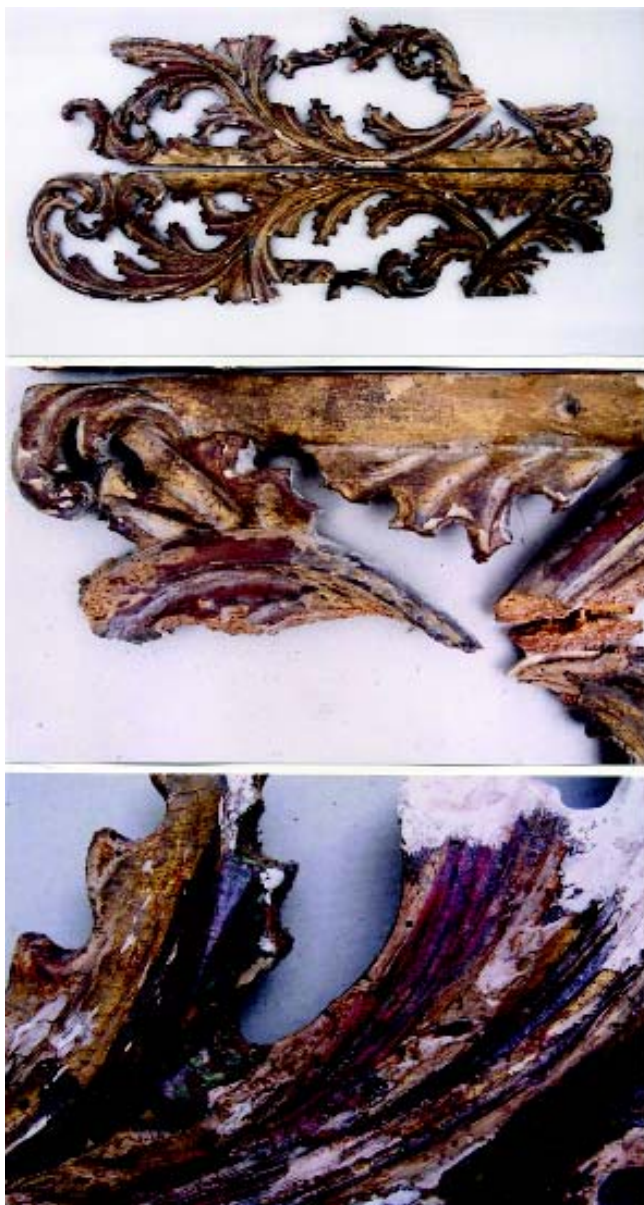
Oltar Sv. Antuna Padovanskog, (17.st.) Rkt župa Kraljice Sv. Krunice, Remetinec
Rekonstrukcija pozlaćenog ukrasa s atike – 2 kom. (spajanje razljepljenih dijelova, impregnacija drveta, dezinfekcija, čišćenje, podljepljivanje polikromije, kitanje, rekonstrukcija, krediranje, retuš). Fot: 1.i 2. - ukrasi prije rekonstrukcije dijelova; fot. 3. - stanje izvorne pozlate

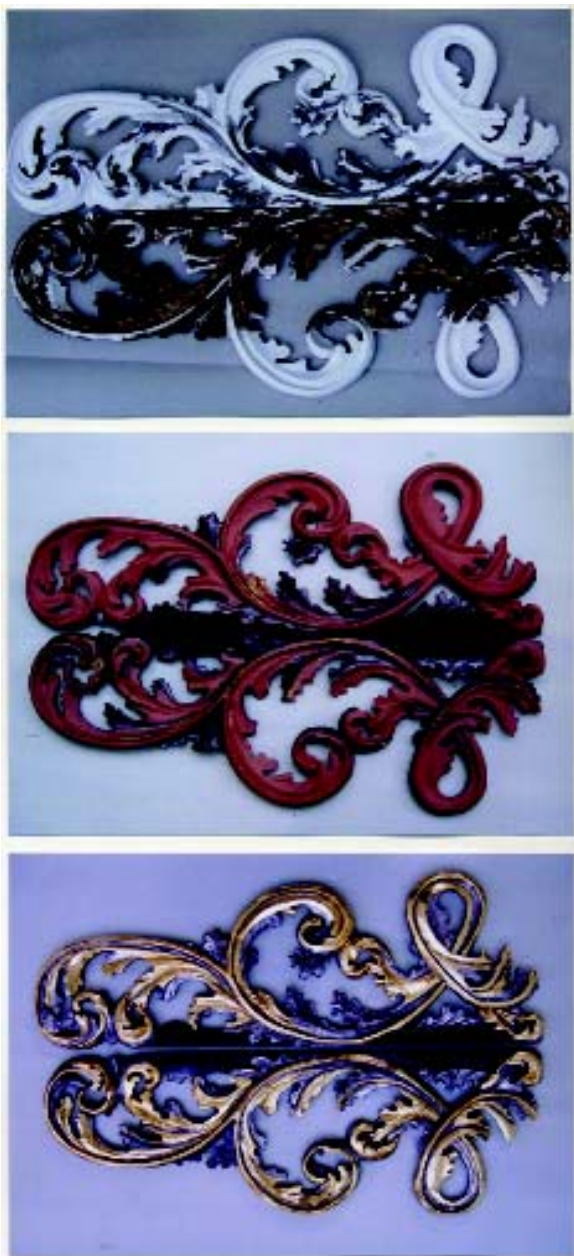
Oltar Sv. Antuna Padovanskog, (17.st.), Rkt župa Kraljice Sv. Krunice, Remetinec
Fotografije: Rekonstrukcija lateralnih ukrasa s atike: nakon krediranja i bolusiranja te nakon provedenih postupaka pozlate i posrebrivanja
