SREDNJOVJEKOVNA CRKVA SV. MARTINA
U DUBRAVI KOD VRBOVCA

POKUŠAJ REKONSTRUKCIJE TLOCRTA

MEDIEVAL CHURCH OF ST. MARTIN
IN DUBRAVA NEAR VRBOVEC
ATTEMPTED RECONSTRUCTION OF ITS LAYOUT
ORIGINAL SCIENTIFIC PAPER
[https://doi.org/10.31522/p.28.2\(60\).2](https://doi.org/10.31522/p.28.2(60).2)
UDC 726.54:72.033.5 (497.5 Vrbovec) "13/20"

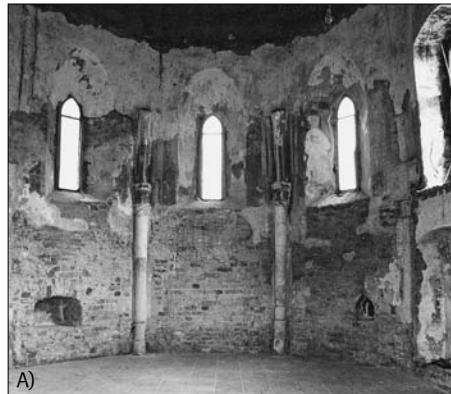
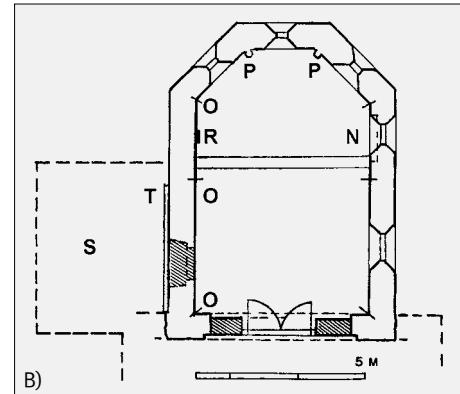
SL. 2. DUBRAVA, BIVŠA CRKVA, SADA GROBNA KAPELA:
A) UNUTRAŠNOST SVETIŠTA PRIGODOM NEDAVNIH
ISTRAŽIVANJA
B) TLOCRT, DANAŠNJE STANJE: N – SEDILIJA,
O – TRAGOVI OTKLESANIH KAMENIH POLUSTUPOVA
U ZIDOVIMA KAPELE, P – POLUSTUPOVI S BAZAMA
I KAPITELIMA TE PETAMA SVODNIH REBARA,
R – OTKLESANO KAMENO SVETOHRANIŠTE,
S – SAKRISTIJA, T – TRAG SVODA SAKRISTIJE.
KOSE CRTE OZNAČAVAJU ZAZIDANE OTVORE.

FIG. 2 DUBRAVA, FORMER CHURCH, NOWADAYS A GRAVEYARD CHAPEL:
B) LAYOUT, PRESENT CONDITION: N – SEDILIA;
O – TRACES OF CARVED PILASTERS IN THE CHAPEL WALLS;
P – PILASTERS WITH BASES AND CAPITALS AND SPRINGING
POINTS OF THE VAULT RIBS; R – CARVED STONE
TABERNACLE; S – SACRISTY; T – TRACE OF THE
SACRISTY VAULT. SLANTED LINES DELINEATE
THE WALLED-UP OPENINGS.

Sama kapela – nekadašnje svetište crkve sv. Martina – zaključena je s tri strane osmerokutnika, pri čemu su sve tri stijene iste duljine, a južni i sjeverni zid točno su tri dužine kao one u zaključku (Sl. 2.). Vidljivi tragovi svoda na sjevernoj strani svetišta govore o postojanju sakristije, dok se na bivšem prostoru broda, kao i oko kapele, nalaze grobovi Dubravaca. Svetište je zidano opekom, veličine $6,5-7 \times 11-12 \times 26,5-28 \text{ cm}^2$; debljina je zida svetišta 84 cm, a debljina istočnog zida broda na priključku na svetište jest 82 cm.

Arhitektonskih detalja nema puno sačuvano, a bili su načinjeni od opeka i klesanoga kamena. Zapadna strana svetišta nekadašnje crkve naglašena je siljastim trijumfalnim lukom (Sl. 1.), koji je recentno zazidan, a u sredini su ugrađena dvokrilna vrata. U trima zidovima zaključka svetišta bila su tri jednakogoticka prozora koji su naknadno zazidani (ali su nedavno opet otvoreni; Sl. 2. i 4.). Nadvojji su im izvedeni vrlo nevjesto, što se najvjerojatnije moglo dogoditi pri obnovi kapele tijekom prve polovice 17. stoljeća. Dva su prozora u južnom zidu nešto veća od onih na zaključku svetišta, ali i oni su prerađeni (Sl. 2. i 4.), pri čemu su bitne neke pojedinosti:

Od unutrašnjega uređenja u cijelosti su ostala sačuvana dva polustupa u zaključku svetišta (Sl. 2. i 5.), zajedno s kapitelima i petama svodnog rebra, pa je očito da je svetište u jednom trenutku bilo svodeno gotičkim svodom. Usto, još je donedavna bio sačuvan donji dio polustupa u jugoistočnom kutu svetišta²³, a ispod otpale žbuke naziru se ostaci preostalih otklesanih polustupova koji su trebali – zajedno s ona dva sačuvana – nositi svod. Rebra imaju složenu profilaciju i završavaju kruškoliko (Sl. 5. i 7.D). Smjer sačuvanih rebara pokazuje da je mogla biti inaćica križnog svoda, što potvrđuje i prilično velik polumjer zakrivenosti rebara. Očito je u nastavku gradnje došlo do promjene prvotno projektirana svodenja zvjezdastim svodom (Sl. 8.A). Izvedena je inaćica križnog svoda (Sl. 8.B), iako bi daljnja istraživanja mogla pokazati da je svod mogao imati uobičajen križni oblik. Polustupovi su oko 3/4 kružnice, promjera 17,5 cm, a kapiteli su krajne jednostavna oblikovanja (Sl. 5.). Kameni su polustupovi bili naknadno ugrađeni u zid od opeka, što također govori o promjeni prvotnog projekta svoda koji je vjerojatno trebao biti nošen konzolama, kao što je uobičajeno kod zvjezdastih svodova. Umjesto toga ugrađeni su kameni polustupovi s jednostavnim kapitelima, a ugrađeno je po jedno svodno rebro (Sl. 5. i 7). Sačuvana rebra u svetištu Sv. Martina imaju jaku i složenu profilaciju koja završava kruškoliko (Sl. 7.D) te pokazuju da je to mogao biti križni svod. Zakrivenost rebara, koja je prilično strma, sugerira specifičan oblik križnog svoda, što je vjerojatno posljedica kasnije promjene prvotno projektiranoga svodenja, tj. da je trebao biti pokriven zvjezdastim svodom (Sl. 8.A).

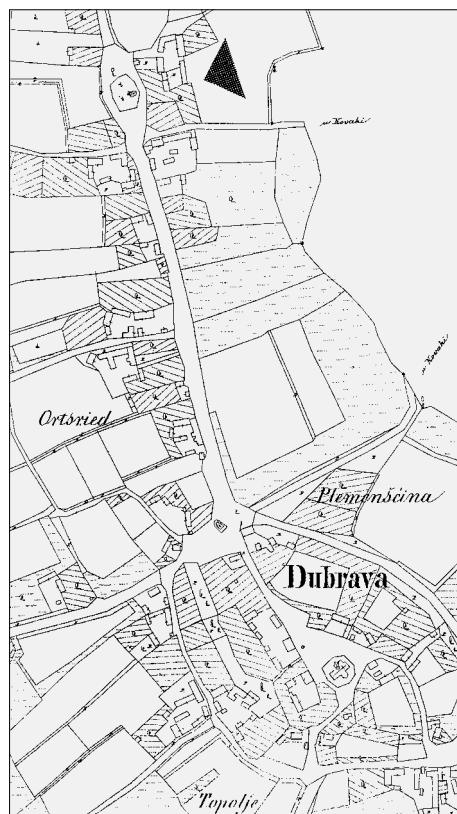
SL. 3. SITUACIJA DUBRAVE DANAS, STRELICA OZNAČUJE
POLOŽAJ SV. MARTINA
FIG. 3 SITE PLAN OF DUBRAVA TODAY: THE ARROW MARKS
THE LAYOUT PLAN OF ST. MARTIN'S CHURCH

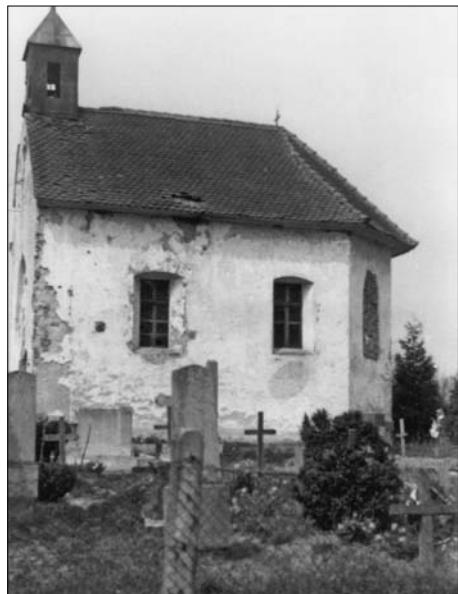
SL. 4. DUBRAVA, KAPELA SV. MARTINA, JUŽNO PROČELJE, 1972.

FIG. 4 DUBRAVA, CHAPEL OF ST. MARTIN, SOUTH-FACING FAÇADE, 1972

– Na fotografiji iz 1971. godine, na oštećenim se pročeljima nad prozorom na istočnoj strani nazirao zazidani gotički prozor, šiljasta nadvoja (Sl. 4. i 6.). Vrh nadvoja ide do recentnoga potkrovna vijenca, po čemu se može zaključiti da je svetište prvotno bilo više za nekih 100 cm. Kod zapadnoga se prozora u južnom zidu ovaj podatak ne može ocitati.

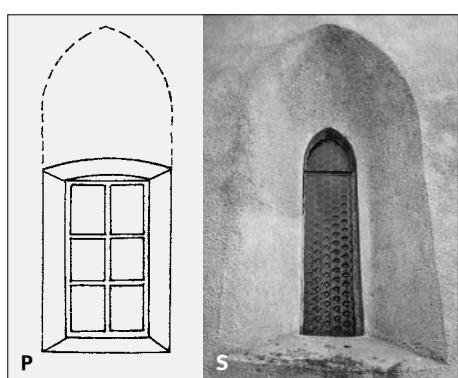
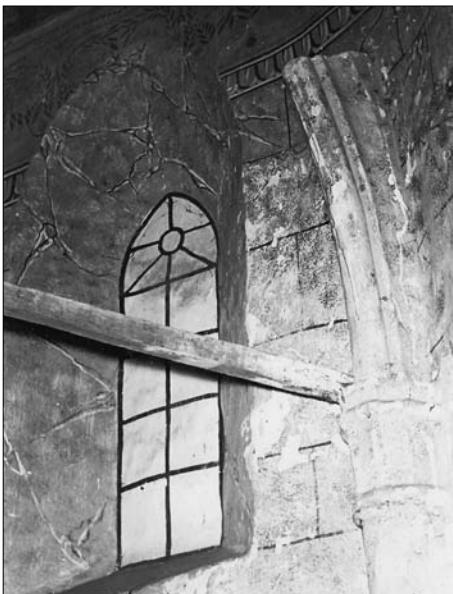
SL. 5. DUBRAVA, KAPELA SV. MARTINA, SVETIŠTE: ZAZIDANI PROZOR (PREGRADEN!) TE PETA SVODA S KAPITELOM I POČETNIM SVODNIM REBROM

FIG. 5 DUBRAVA, CHAPEL OF ST. MARTIN, SANCTUARY: WALLED-UP WINDOW (PARTITIONED) AND SPRINGING POINT OF THE VAULT WITH A CAPITAL AND THE INITIAL VAULT RIB

SL. 6. DUBRAVA, KAPELA SV. MARTINA: P – POKUŠAJ REKONSTRUKCIJE GOTIČKOG PROZORA NA ISTOČNOJ STRANI JUŽNOG ZIDA SVETIŠTA. CRTKANO JE NAZNAČEN NADVOJ GOTIČKOG PROZORA PREMA FOTOGRAFIJI IZ 1972. (SL. 4.)

S – DANAŠNJE STANJE PROZORA ZAKLJUČKA SVETIŠTA

FIG. 6 DUBRAVA, CHAPEL OF ST. MARTIN:

P – ATTEMPTED RECONSTRUCTION OF A GOTIC WINDOW ON THE EAST-FACING FAÇADE OF THE SOUTH WALL.

FIG. 6 DUBRAVA, CHAPEL OF ST. MARTIN: P – ATTEMPTED RECONSTRUCTION OF A GOTIC WINDOW ON THE EAST-FACING FAÇADE OF THE SOUTH WALL.

S – PRESENT CONDITION OF THE CHAPEL WINDOW

– Špalete su jako skosene i kao da su preuzete od starijih gotičkih prozora. Istočni prozor je uži – 100 cm, dok je zapadni nešto širi – 130 cm.

– Segmentni nadvoji nad oba ova prozora govore o naknadno izvedenom sniženju svetišta. To sve može značiti da gotičkog svoda tada – početkom 17. stoljeća – više nije bilo, a svetište je imalo ravan strop.

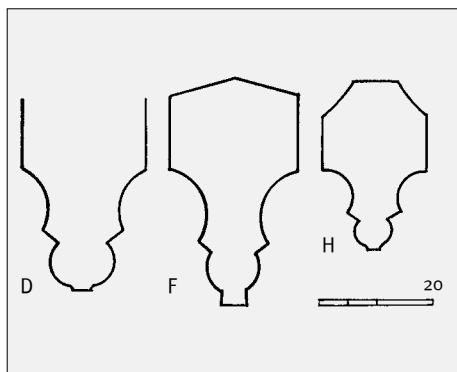
SL. 7. SVODNA REBRA: D – DUBRAVA, SV. MARTIN; F – KLOŠTAR IVANIC, FRANJEVAČKA CRKVA, SVETIŠTE, POPREČNO REBRO, ULOMAK; H – HRASTOVICA, CRKVA SV. DUHA, ULOMAK

FIG. 7 VAULT RIBS: D – DUBRAVA, ST. MARTIN; F – KLOŠTAR IVANIC, FRANCISCAN CHURCH, SANCTUARY, TRANSVERSAL RIB, SEGMENT; H – HRASTOVICA, CHURCH OF THE HOLY SPIRIT, SEGMENT

Napomenimo da svod u svetištu franjevačke crkve u obližnjem Kloštar Ivanicu (Sl. 9.A) ima poprečna rebra gotovo identične profilacije i veličine (Sl. 7.F).²⁴ Usto, ploča s grbom biskupa Luke Baratina na zapadnom pročelju označena je godinom 1508. Zatim, istu takvu profilaciju ima i ulomak nađen pokraj crkve Sv. Duha u Hrastovici (Sl. 7.H), koja je također bila posjed zagrebačkog biskupa.²⁵

Zatecena svodna rebra u svetištu sv. Martina (Sl. 5. i 7.⁴⁷), možda su bila spolja, preuzeta kao gotov građevinski materijal s nekoga drugog objekta u blizini, što se može zaključiti i po njihovu dosta složenom profilu i po priličnoj debljini; to su 22 cm, kao i kod rebara iste profilacije na franjevačkoj crkvi u Kloštar Ivanicu. Svetla širina svetišta kloštarivanice franjevačke crkve jest 857 cm, a Sv. Martina 520 cm. Složeni oblik profilacije, kao i prilična debljina, ne odgovaraju ovoj nevelikoj i vrlo jednostavno zamišljenoj crkvi. Jedna od značajki gotičke arhitekture jest da sve pojedinosti stoje u međusobnoj oblikovnoj

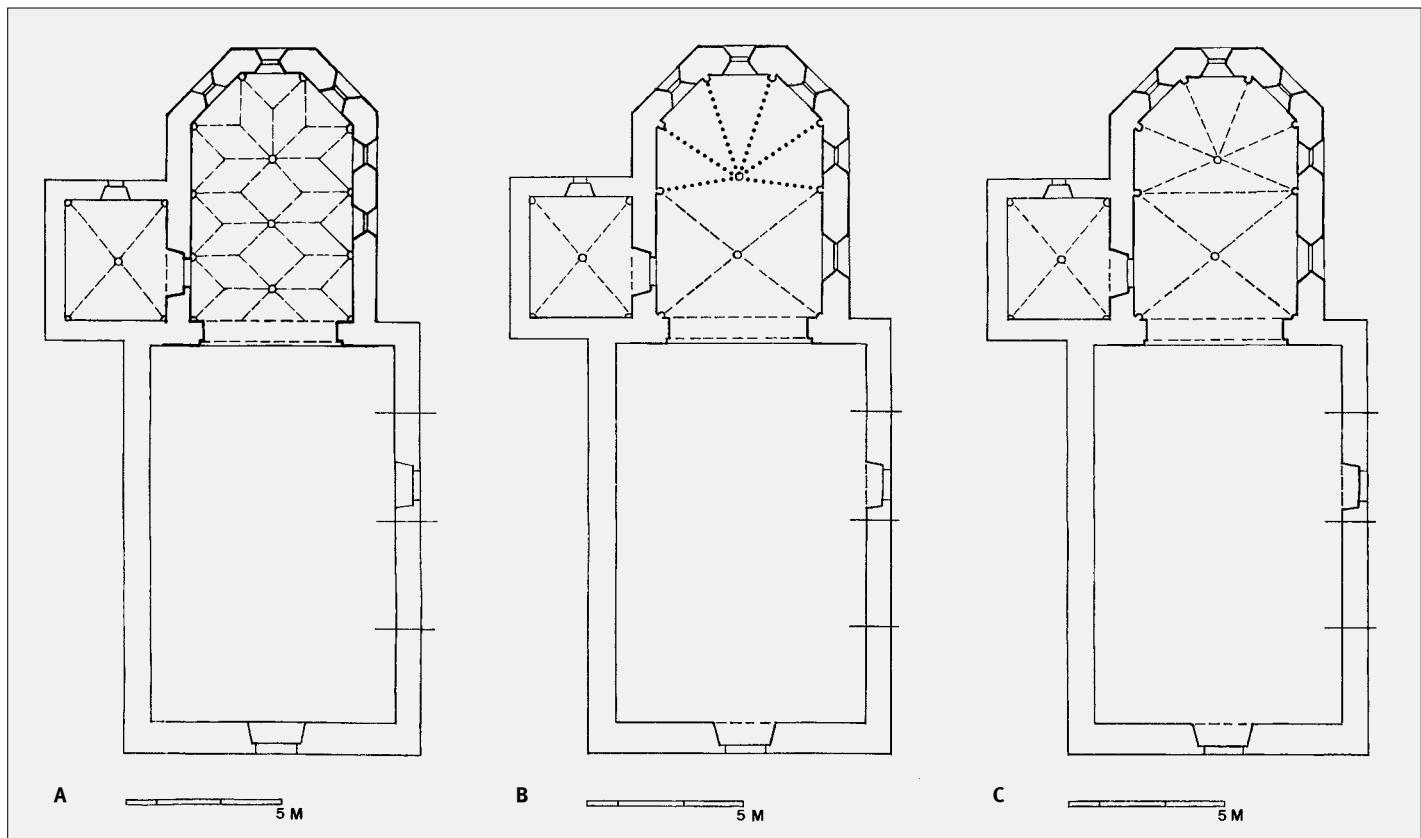
SL. 8. DUBRAVA, KAPELA SV. MARTINA: A – REKONSTRUKCIJA TLOCRTA S PREPOSTAVLJENIM, IZVORNO PROJEKTIRANIM ZVJEZDASTIM SVODOM; B – POKUŠAJ REKONSTRUKCIJE TLOCRTA S KASNIJE IZVEDENOM INaćICOM KRIŽNOG SVODA UMJESTO PROJEKTIRANOGA ZVJEZDASTOG; C – MOGAO JE BITI IZVEDEN I KRIŽNI SVOD, KAKAV JE BIO UOBIČAJEN U NASIM ŽUPNIM LADANJSKIM CRKVAMA

FIG. 8 DUBRAVA, CHAPEL OF ST. MARTIN: A – RESTORED LAYOUT WITH THE ASSUMED ORIGINAL STELLAR VAULT; B – ATTEMPTED RECONSTRUCTION OF THE LAYOUT WITH A VARIATION OF A CROSS VAULT INSTEAD OF THE DESIGNED STELLAR ONE, BUILT AT A LATER DATE; C – A CROSS VAULT MIGHT HAVE BEEN BUILT AS IT WAS CUSTOMARY ON OUR PARISH COUNTRY CHURCHES

Struktura tlocrta govori da je nad svetištem prvo bio zamislen zvjezdasti svod, što se može zaključiti po sljedećim značjkama³⁹:

- Sve su tri stranice zaključka svetišta iste dužine (Sl. 8.A).
- Dužine južne i sjeverne stranice svetišta odgovaraju trostrukoj dužini stranice zaključka svetišta, dakle za dva svodna polja i za svodno polje u zaključku svetišta, što je tipično za zvjezdaste svodove.
- Zaključak svetišta određen je točno s pet stranica osmerokuta, a stranice su određene priklonom od 45° i 90° , zbog lakšeg iscrtavanja i klesanja svodnih rebara zvjezdasta svoda.⁴⁰

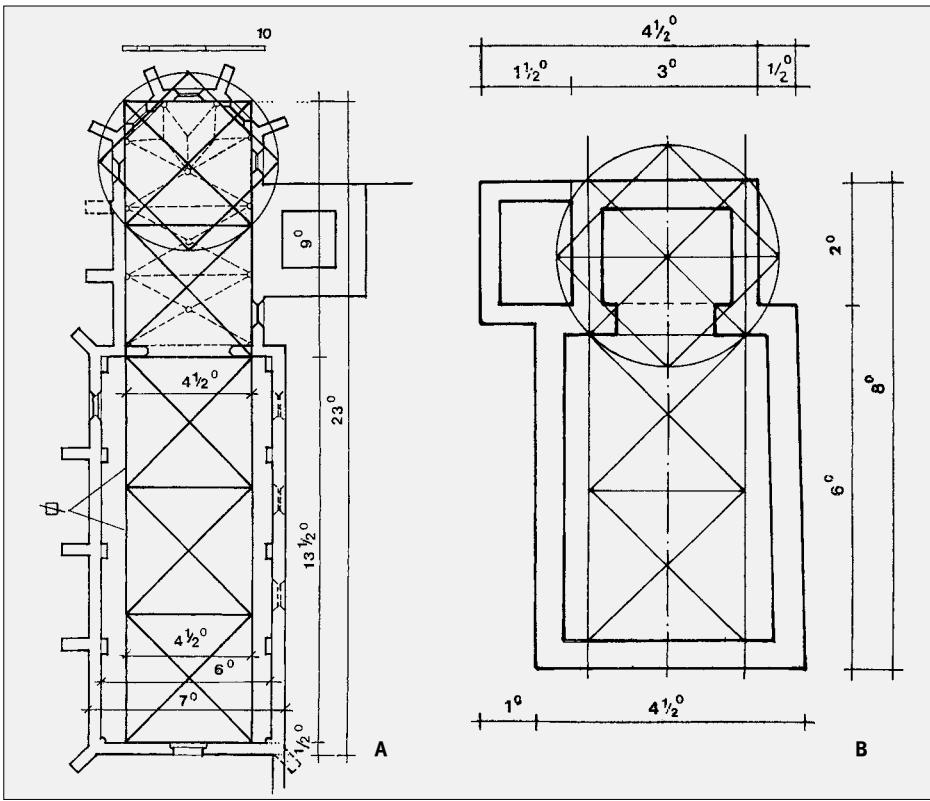
SL. 9. REKONSTRUKCIJE TLOCRTA SA SREDNJOVJEKOVnim nacimima projektiranja pomocu kvadrangulacije te s pojedinostima izrazenim u hvatima (1 hvat = 195 cm): A – Kloštar Ivanic, franjevačka crkva sv. Ivana Krstitelja; B – tlocrt crkve sv. Nikole u Cetinu, zvane ‘Velika Crkvina’ (vjerojatno 15. st.): tlocrt je određen cijelim brojevima hvati

FIG. 9 RECONSTRUCTED LAYOUT WITH A MEDIEVAL DESIGN METHODOLOGY BY MEANS OF QUADRANGULATION AND WITH DETAILS EXPRESSED IN FATHOMS (1 FATHOM = 195 CM):
A – KLOŠTAR IVANIĆ, FRANCISCAN CHURCH OF ST. JOHN THE BAPTIST; B – LAYOUT OF THE CHURCH OF ST. NICHOLAS CALLED “VELIKA CRKVINA” (PROBABLY 15TH CENTURY): LAYOUT MARKED BY THE NUMBERS OF FATHOMS

(Sl. 9.). Na Sv. Martinu su kvadrati, velicine stranica $2\frac{2}{3}$ hvata, dali širinu i dužinu svetišta, produljeni kroz trijumfalni luk, a zatim je četvrti kvadrat kod Sv. Martina odredio liniju zapadnoga pročelja (Sl. 11.). Zadnjem kvadratu u svetištu dodan je još jedan kvadrat, iste veličine, ali zaokrenut za 45° , tako da se dobiva osmerokut kojim se odredilo stranice zaključka svetišta. Ovakav je kvadrat određen i širinu broda, a vjerojatno i zapadno pročelje.

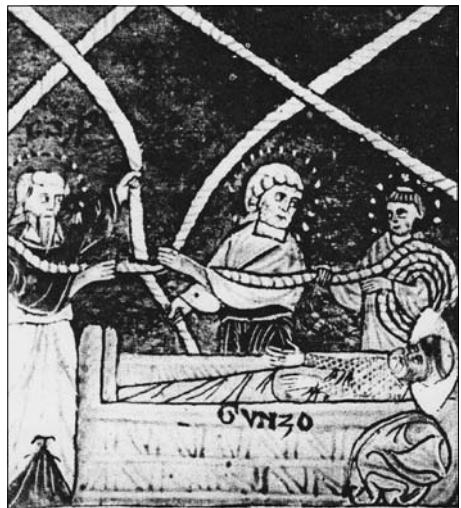
SL. 10. ODREĐIVANJE TLOCRTA SAMOSTANSKE CRKVE U CLUNYJU, FRANCUSKA: REDOVNICI ODREĐUJU TLOCRT KVADRANGULACIJOM, NATEZANjem KONOPA

FIG. 10 DEFINING THE LAYOUT OF THE MONASTERY CHURCH IN CLUNY, FRANCE: FRIARS DEFINE THE LAYOUT BY QUADRAGULATION, BY STRETCHING THE ROPE

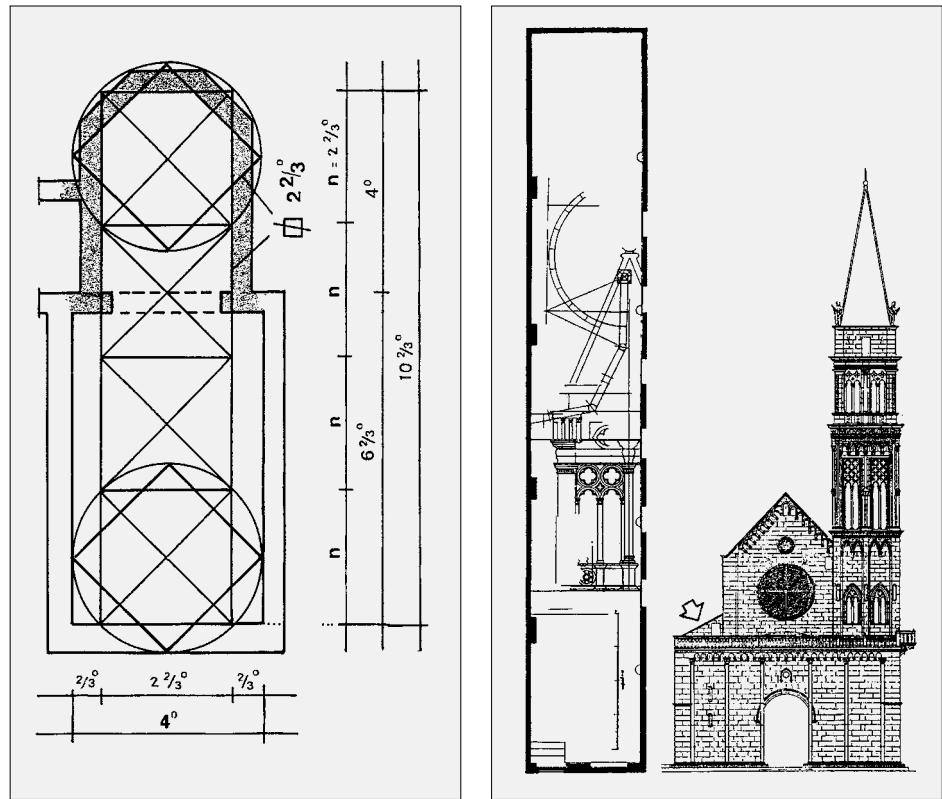
SL. 11. DUBRAVA, CRKVA SV. MARTINA:
REKONSTRUKCIJA TLOCRTA SREDNJOVJEKOVnim NAČINOM
PROJEKTIRANJA POMOĆU KVADRANGULACIJE I PRIMJENOM
MJERA U HVATIMA

FIG. 11 DUBRAVA, CHURCH OF ST MARTIN: RECONSTRUCTED
LAYOUT WITH MEDIEVAL DESIGN METHODOLOGY BY MEANS
OF QUADRANGULATION AND WITH THE APPLICATION OF
MEASUREMENTS EXPRESSED IN FATHOMS

Gradnja je, dakako, započela s temeljima koji su nesto širi od zidova buduće građevine – sve dok oni „izadu iz zemlje“; prema V. de Honnecourtu: „ensi com ist de tiere“.³¹ Na toj je razini određivan tlocrt građevine pomoću mreže kvadrata. Jedna stara grafika³² prikazuje redovnike – valjda benediktince jer se određuje tlocrt Clunija – kako rastežu konope u oblik dijagonalna kvadrata (Sl. 10.). Bio je to postupak kojim se na budućoj građevini mnogo toga odredilo: tlocrt, procjela, detalji, profilacije, uređenje (Sl. 9.). Ovaj je postupak nazvan *kvadrangulacijom*. Očito je tako bila određena i crkva sv. Martina u Dubravi (Sl. 11.), pa i mnogo drugih.

Kvadrati su, dakle, bili nevidljivi kostur koji je određivao zidove i svetišta i broda Sv. Martina jednostavnim odmjeravanjem: time je veličina broda bila 4×6 hvati, a ukupna veličina objekta 5×11 hvati (Sl. 11.), pri čemu je omjer veličina prostora i broda i svetišta $2:3$. Iza ove mreže kvadrata sljedeći je postupak bilo *dizanje* zidova, što je također bilo određeno cijelim brojevima hvati i drugim regulama, no to ovoga puta ne bismo razmatrali.

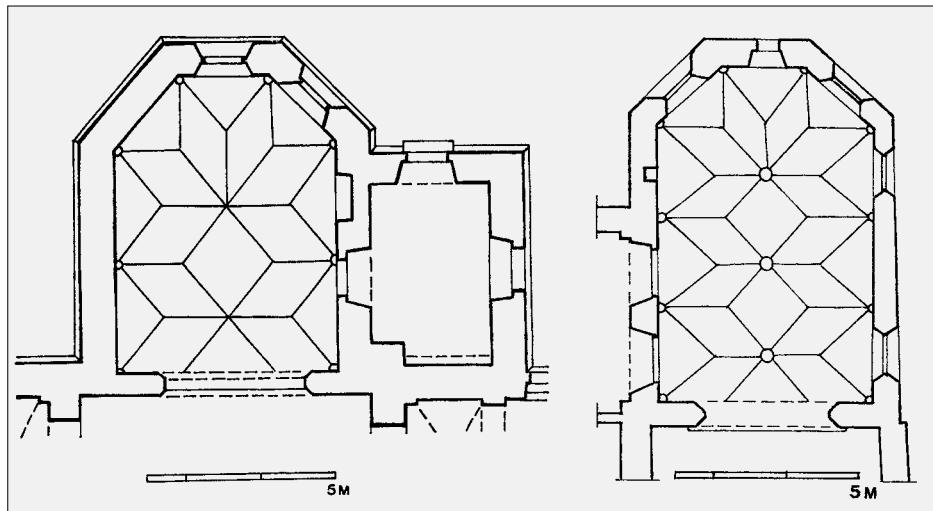
SL. 12. TROGIR, KATEDRALA SV. LOVRE: DESNO JE
ZAPADNO PROČEљE KATEDRALE S OZNAČENIM MJESTOM
CRTEŽA VRHA ZVONIKA KATEDRALE. LIJEVO JE CRTEŽ VRHA
ZVONIKA MAJSTORA T. BOKANIĆA, UPARAN U KAMEN KROVNE
TERASE.

FIG. 12 TROGIR, CATHEDRAL OF ST. LAWRENCE:
RIGHT IS THE WEST-FACING FAÇADE OF THE CATHEDRAL
WITH THE MARKED DRAWING OF THE BELFRY.
LEFT IS THE DRAWING OF THE BELFRY TOP BY THE MASTER
T. BOKANIĆ, IN THE STONE ROOF TERRACE.

SL. 13. LIJEVO: RADOBOK, ŽUPNA CRKVA PRESV. TROJSTVA, ZVJEZDASTI SVOD NAD SVETIŠTEM. DESNO: SVETI MARTIN NA MURI, ŽUPNA CRKVA SV. MARTINA, ZVJEZDASTI SVOD NAD SVETIŠTEM.

FIG. 13 LEFT: RADOBOK, PARISH CHURCH OF THE HOLY TRINITY, STELLAR VAULT ABOVE THE SANCTUARY. RIGHT: ST. MARTIN ON THE MURA, PARISH CHURCH OF ST. MARTIN, STELLAR VAULT ABOVE THE SANCTUARY.

Gradilišta velikih katedrala u Europi bila su škole koje su davale smjernice za rad, gdje su mladi pomoćnici učili sve tajne ove djelatnosti.³³ Bile su to iskustvene norme, *regule*, koje su i primijenjene na većini srednjovjekovnih građevina svih veličina, na crkvama, burgovima, gradskim kućama, spomenicima itd. Crtali su ih prije toga na pergamentu, papiru, blanjanim daskama, kamenim plohamama klesanaca i podova, na podovima svojih radionica. Za klesanje profilacija izrađivani su crteži 1:1 i po njima su izradivane šablone iz dasaka, lima i sl. U nas dobar primjer ovakva crteža nalazimo na kamenom podu u potkrovju trogirske katedrale (Sl. 12.), gdje je majstor Bokanić nacrtao pročelje najviše etaže zvonika u mjerilu 1:1³⁴, kakvo je i izvedeno.

Dakle, značajke svetišta sv. Martina govore da je nad njim trebao biti izведен zvjezdasti svod, kakvih je nekoliko izvedeno u našim sjevernim krajevima (Petrovsko, Radobok /Sl. 13. lijevo/, Plemenčina, Sveti Martin na Muri⁴¹ /Sl. 13. desno/). Pa i nedaleka franjevačka crkva u Kloštar Ivanicu imala je zvjezdast svod, iako tek u samom zaključku svetišta. Isto je tako nedaleka župna crkva u Krizu pokraj Ivanić Grada trebala imati zvjezdasti svod u svetištu (Sl. 15.), ali je gradnja bila prekinuta, očito pri kojem od turskih prodora. Poslije crkva u Krizu dobiva barokni svod, a u njezinu se potkrovju i danas iznad baroknoga svoda vide utori na koje je trebao biti priključen zvjezdasti svod.⁴²

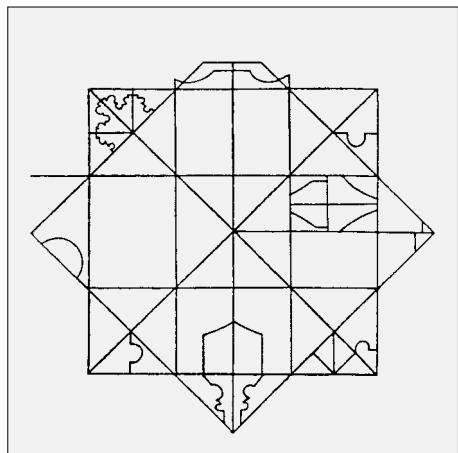
SL. 14. OSNOVNA KONSTRUKCIJA ZA ODREĐIVANJE DIJELOVA ARHITEKTURE POMOCU DVA KVADRATA, VELIČINE STRANICA KAO DEBLJINA ZIDA SVETIŠTA. OVM JE SHEMOM ODREĐEN VEĆI DIO POJEDINOSTI OBJEKTA (PROFILACIJE REBARA, VIJENACA, PROZORA I SL.).

FIG. 14 BASIC CONSTRUCTION FOR DETERMINING PARTS OF THE BUILDING BY MEANS OF TWO SQUARES, THE SIZE OF EACH SIDE BEING EQUAL TO THE THICKNESS OF THE SANCTUARY WALL: THIS SCHEME DETERMINES THE MAJORITY OF THE DETAILS OF THE STRUCTURE (RIB PROFILES, CORNICES, WINDOWS ETC.)

povezanosti, određene osnovnim modulom, kvadratom, veličine stranice kao debljina zida (Sl. 14.).

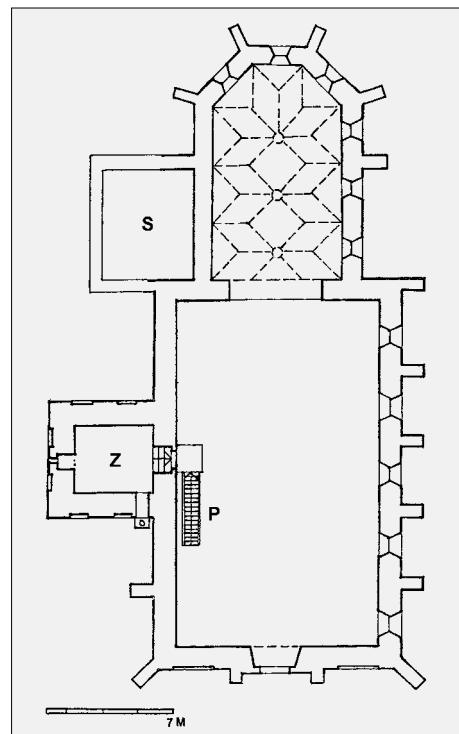
SL. 15. KRIŽ KOD IVANIĆ GRADA, ŽUPNA CRKVA SV. KRIŽA: POKUŠAJ REKONSTRUKCIJE PROJEKTIRANOG TLOCRTA (POČETAK 16. ST.). CRKVA JE BILA NEDOVRSENA PA JE POSLJE PRESVOĐENA BAROKNIM SVODOM: Z – ZVONIK, P – PRILAZ I. KATU ZVONIKA, S – PRVOTNA SAKRISTIJA

FIG. 15 KRIŽ NEAR IVANIĆ GRAD, PARISH CHURCH OF ST. CROSS: ATTEMPTED RECONSTRUCTION OF THE LAYOUT (EARLY 16TH CENTURY). CHURCH WAS UNFINISHED. LATER IT WAS VAULTED WITH A BAROQUE VAULT, Z – BELFRY, P – ACCESS TO THE FIRST FLOOR OF THE BELFRY, S – ORIGINAL SACRISTY
