OBNOVA I REVITALIZACIJA  
SPOMENIKA KULTURE  
NA CRNOGORSKOM PRIMORJU  
OŠTEĆENIH U POTRESU 1979. GODINE

RESTORATION AND REVITALIZATION  
OF CULTURAL MONUMENTS  
ON MONTENEGRO'S COAST DAMAGED  
IN THE 1979 EARTHQUAKE

# OBNOVA I REVITALIZACIJA SPOMENIKA KULTURE NA CRNOGORSKOM PRIMORJU OŠTEĆENIH U POTRESU 1979. GODINE

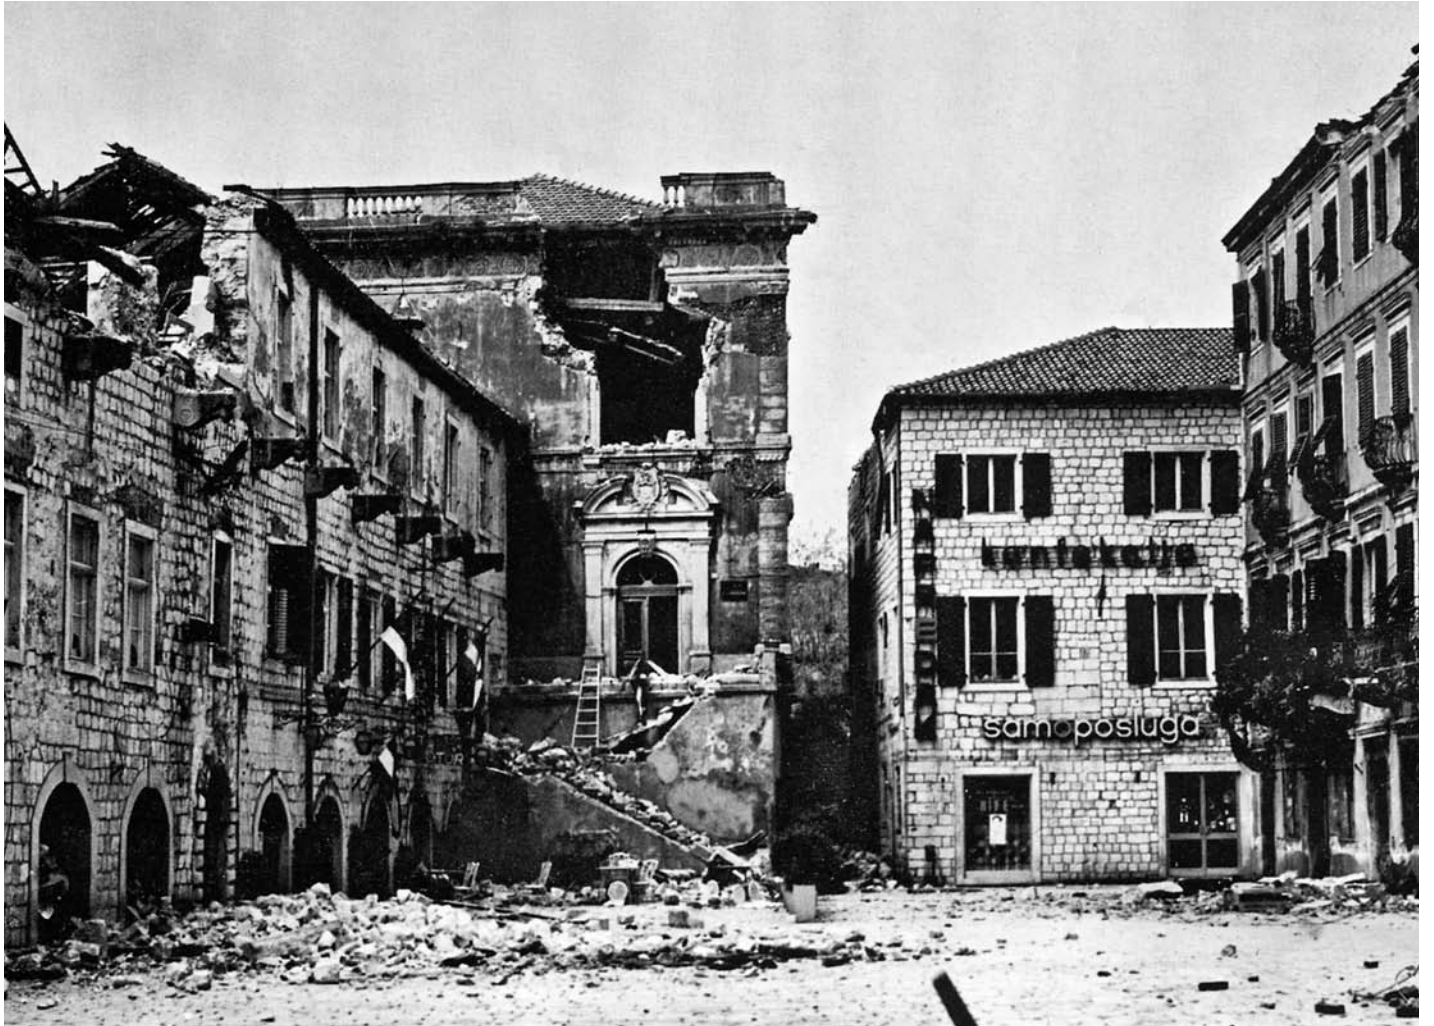
Sl. 1. TRG OD ORUŽJA U KOTORU NAKON POTRESA 1979.

FIG. 1 THE SQUARE OF ARMS IN KOTOR AFTER THE 1979 EARTHQUAKE

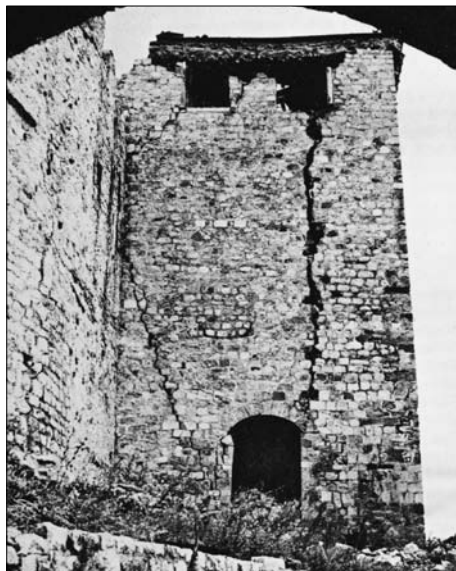
SL. 2. OŠTECENA KULA BALSICA U STAROM GRADU ULCINJU  
FIG. 2 DAMAGED THE BALSIC TOWER IN THE OLD TOWN ULCINIJ

Tri najveće stare urbane cjeline i njihovi spomenici kulture: Ulcinj, Budva i Kotor pretrpjele su značajna oštećenja. Posljedice su se sagledavale ne samo u fizičkom oštećenju već u poremećaju multiplikativne funkcije koju su vršila ova naselja.<sup>8</sup> U *Starom gradu Ulcinju* cjelokupni fond stambene arhitekture uništen je ili teško oštećen. Među ovim fondom stradali su objekti arhitekture koji su sadržavali elemente renesanse i baroka, koji su predstavljali pravu rijetkost na ovom području: *Kula Balsica*, u kojoj se nalazila galerija, potpuno je porušena s dijelom obrambenog zida, arhitektonski sklop *Dvori Balsica* pretrpio je ozbiljna oštećenja, a zgrada bivše Carinarnice gotovo da nije postojala kao dio gradskih bedema, renesansna crkva – džamija, pretvorena u muzej, nije bila upotrebljiva (Sl. 2.).<sup>9</sup>

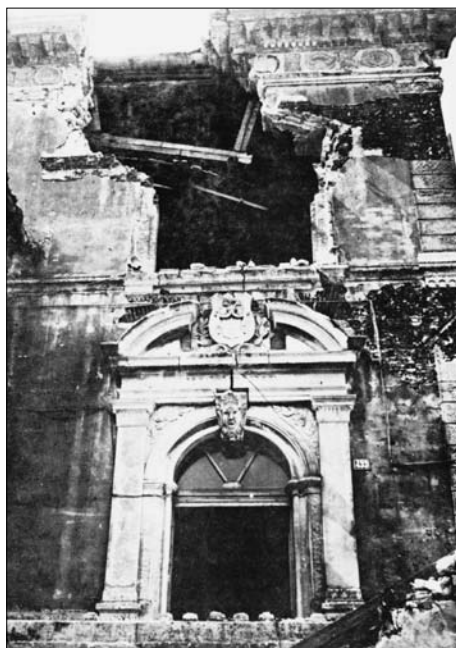
SL. 3. OŠTECENJE I RUŠEVINE CITADELE U STAROM BARU  
FIG. 3 DAMAGE AND THE RUINS OF THE CITADEL IN THE OLD TOWN BAR

Svi značajniji objekti u *Starom Baru* znatno su oštećeni: srušen je gornji dio ulazne kule starog grada, većim dijelom je srušen sklop samostana iz 15.-16. stoljeća, na citadeli *Tatarovci* zidovi su potpuno ili djelomično srušeni (Sl. 3.). Gornji dio Sahat-kule je srušen, a njeni zidovi su jako oštećeni. Teško je stradao poznati Akvadukt – jedini sačuvani primjerak ovog utilitarnog objekta na Crnogorskom primorju. Osim objekata u Starom Baru, znatno je oštećen sklop dvorskih objekata na Topolici u Novom Baru, gdje su bili smješteni muzej, galerija i biblioteka.

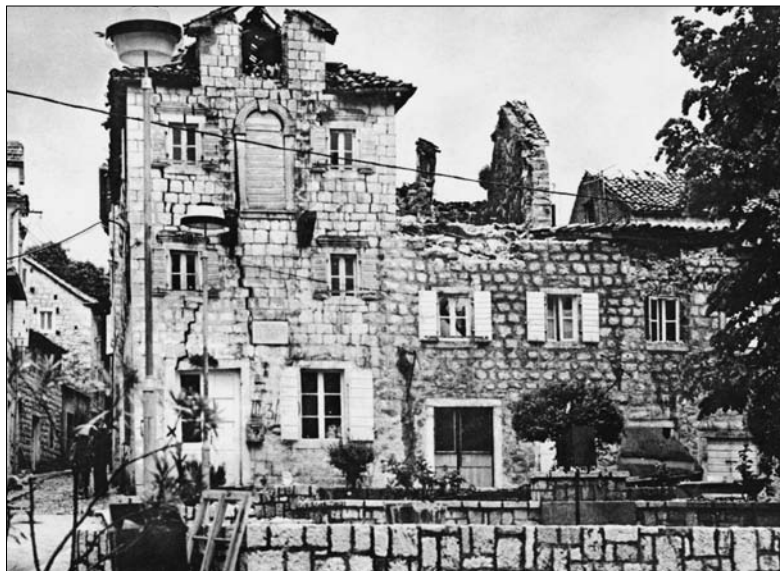
SL 6. OŠTEĆENA PALAĆA U RISNU  
FIG. 6 DAMAGED PALACE IN RISAN

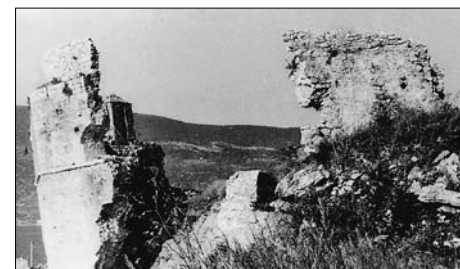
SL 7. PORUŠENA CITADELA *MEZZALUNA* U HERCEG NOVOM  
FIG. 7 DESTROYED CITADEL *MEZZALUNA* IN HERCEG NOVI

*Stari grad Herceg Novi* također je oštećen u potresu. Najviše je stradala Citadela *Mezzaluna (Macel)*, koja je imala pukotine i prije potresa na istočnom, zapadnom i južnom zidu, i oštećene temelje u moru. Nakon potresa došlo je do prevrtanja zidova tvrđave i obrušena je u more (Sl. 7.). Napukli su zidovi tvrđave *Forse Mare* i *Kanli kule*. Oštećeni su arhiv, muzej, biblioteka, kino, galerija i zavičajni muzej.<sup>11</sup> Crkve koje su pretrpjele značajna oštećenja u

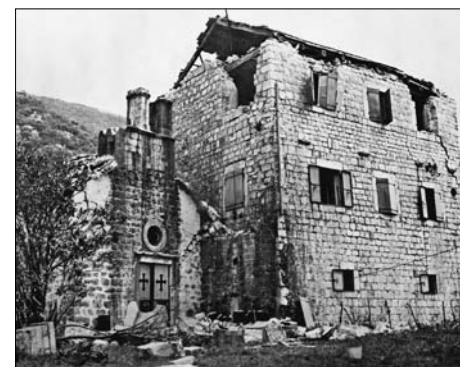
SL 8. OŠTEĆENI SAMOSTAN PODLASTVA U GRBALJU, BUDVA  
FIG. 8 DAMAGED THE MONASTERY PODLASTVA IN GRBALJ, BUDVA

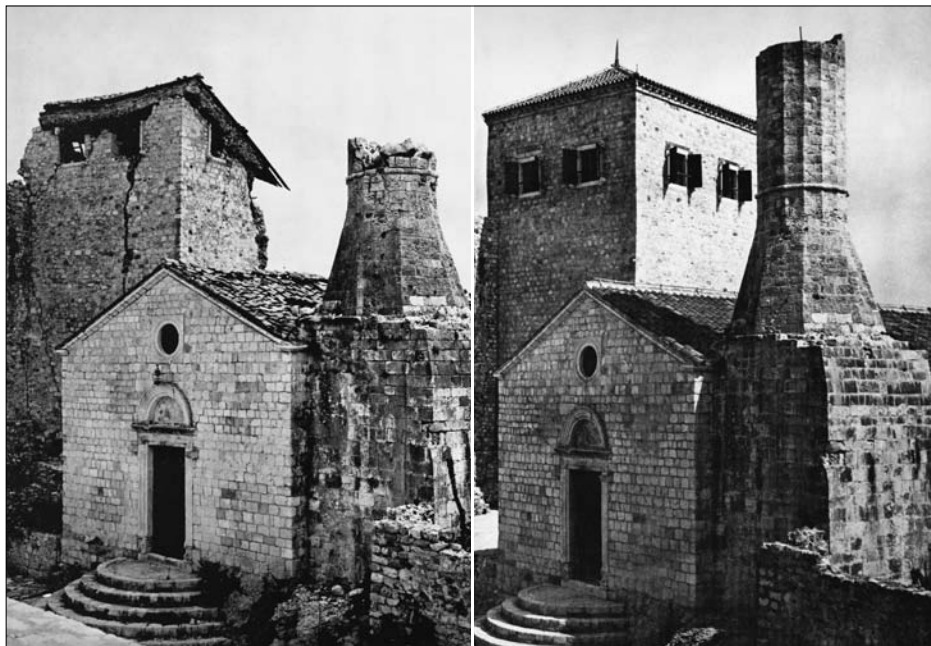
SL. 10. ARHEOLOŠKI PARK S CRKVOM-DŽAMIJOM I KULA BALSICA U STAROM GRADU ULCINJU – NAKON POTRESA I POSLIJE OBNOVE

FIG. 10 ARCHAEOLOGICAL PARK WITH THE CHURCH-MOSQUE AND THE BALSIC TOWER IN THE OLD TOWN OF ULCINJ – AFTER THE EARTHQUAKE AND AFTER THE RECONSTRUCTION

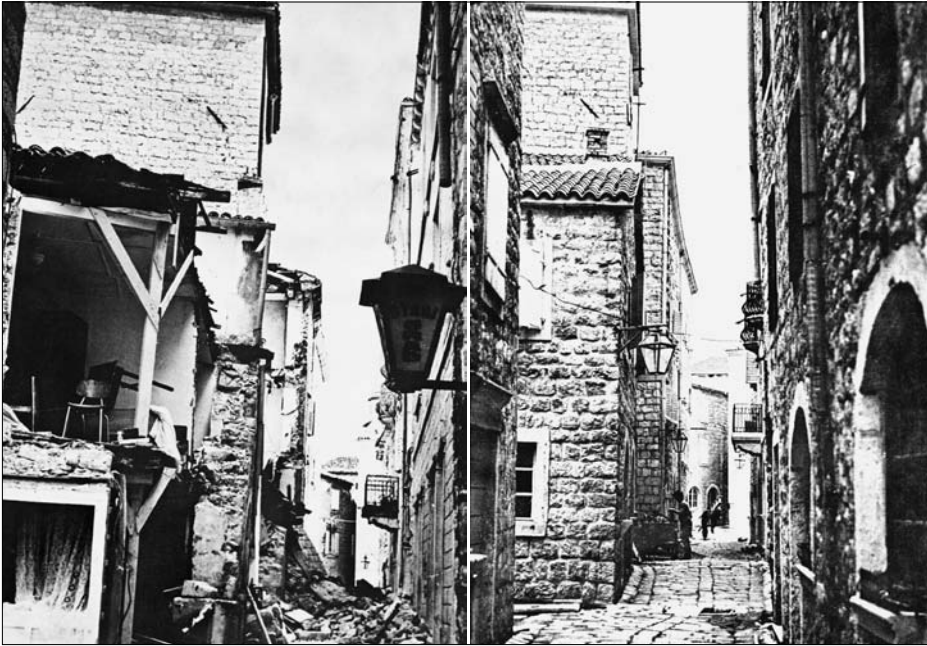
SL. 11. STARI GRAD BUDVA – NAKON POTRESA I NAKON OBNOVE I REVITALIZACIJE  
FIG. 11 THE OLD TOWN BUDVA – AFTER THE EARTHQUAKE AND AFTER RESTORATION AND REVITALIZATION
