STANADI – program obnove arhitektonskih detalja i elemenata u Šibeniku

Ivo Šprljan
Ministarstvo kulture
Konzervatorski odjel u Šibeniku
HR – 22000, Stube Jurja Čulinovića 1/3

UDK: 72.04.025.3/4(497.581.2Šibenik)
Stručni rad/Professional Paper
Primljen/Received: 19. 8. 2019.

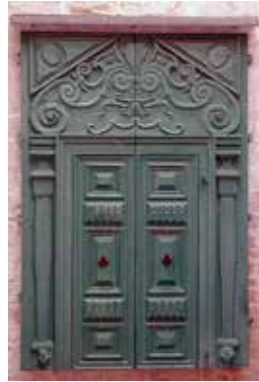
1 Projekt 1: stanje vratnica 1997. godine, prije radova
Project 1: condition of doors in 1997, before restoration

Prvi konkretni zahvati realizirani su 1998. godine. Značajnom donacijom privatnoga šibenskog poduzetnika Vlade Čovića restaurirane su drvene vratnice šibenske katedrale koje su skinute sa zapadnog portala 1966. godine i zamijenjene brončanim vratnicama.⁷ Od tada su se nalazile u neodgovarajućim depoima i dočekale restauraciju u lošem stanju. Vratnice su se pored baroknih stilskih dekoracija isticale i urezanom godinom 1738. kao jedine poznate vratnice u Šibeniku s upisanom godinom.⁸ Restaurirane vratnice prezentirane su na pročelju biskupske palače, nasuprot Gradskom muzeju.⁹ Za tu priliku napravljena je posebna željezna nosiva konstrukcija te postavljena noćna rasvjeta (sl. 1, 2).

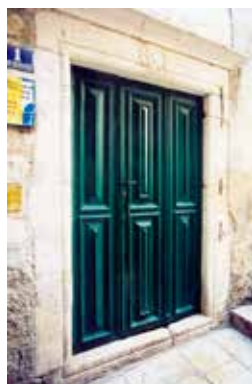
9 Projekt 10: stanje prije radova
Project 10: condition before restoration

Propali dijelovi drvenih vratnica na adresi Stube Dragojevića 1¹³ rekonstruirani su. Zanimljivo je da je sponzor ujedno bio i vlasnik stolarske radionice te je pod konzervatorskim nadzorom sâm nadopunio vratnice i ponovno ih stavio u funkciju (projekt br. 10). Kasetirane vratnice baroknih stilskih karakteristika bile su teško oštećene vlagom, uglavnom u donjoj zoni gdje su daske bile gotovo potpuno istrunule (sl. 9, 10).

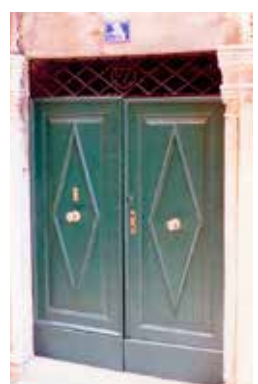
11 Projekt 11: „Dječje boje za stare vratnice“, djeca izvode kolaž na vratnicama iz 19. stoljeća
Project 11: “Children’s colours for old doors”, children creating collage on 19th-century doors

„Dječje boje za stare vratnice“ bio je naziv projekta (br. 11) u okviru kojega je izvršena ličilačka obrada triju drvenih vratnica (18. i 19. stoljeće) te restauriranje pripadajućih ukrasnih okova.¹⁴ Bio je to prvi projekt programa koji je imao izniman edukativan karakter jer su u njemu sudjelovala djeca osnovne škole „Petar Krešimir IV.“ sa svojom nastavnicom prof. Zdenkom Bilušić. Naime, u prvom dijelu projekta djeca su na vratnicama komadićima koloriranog papira u kolažu ostvarila koncepte izgleda vratnica nakon bojanja, a u drugom dijelu projekta pristupilo se ostvarenju zamisli. Djeca su za svoj rad bila nagrađena prigodnim darovima koje je pripremio sponzor. Projekt je privukao iznimnu pozornost medija jer su djeca proširila program svojim igrokazima na obližnjem trgu dijeleći pritom prolaznicima prigodne poruke o potrebi zaštite kulturne baštine (sl. 11, 12).

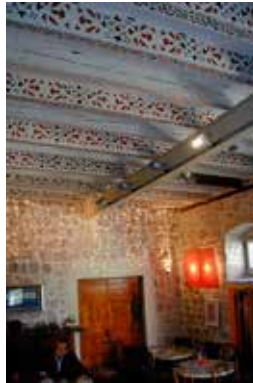
13 Projekt 13: u tijeku radova
Project 13: during restoration

Projektom br. 13 program STANADI je prvi put realizirao obnovu jednoga arhitektonskog elementa u interijeru. Radilo se o reatauriranju gotičkih oslikanih drvenih greda u prizemlju šibenske palače Gogala¹⁵ (sl. 13, 14).

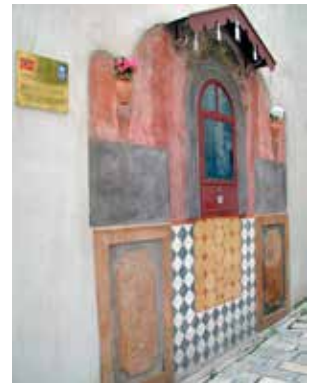
15 Projekt 18: stanje kapelice prije radova
Project 18: condition of chapel before restoration

U Ulici sv. Nikole Tavelića nalazi se velika zidna kapelica izvedena u duhu historicizma koja je prije restauratorskog zahvata bila oštećena i prilično zapuštena.¹⁶ Ovaj restauratorski projekt (br. 18) treba izdvojiti jer je po prvi put realiziran zahvaljujući inozemnom donatoru, konkretno veleposlanstvu Kraljevine Norveške (sl. 15, 16).

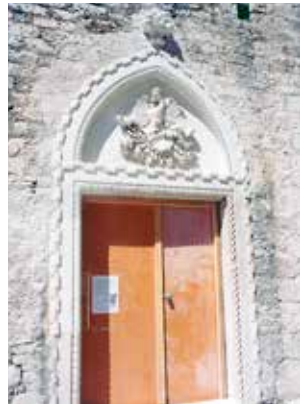
17 Projekt 19: stanje portala prije radova
Project 19: condition of portal before restoration

Restauriranje portala u prizemlju palače Rossini¹⁷ bilo je jedan od najkompleksnijih i stoga najskupljih realiziranih projekata programa STANADI (projekt br. 19). Vrsni gotički portal iz 15. stoljeća s grbom obitelji Tobolović bio je devastiran krajem 19. stoljeća, kada je grb otkupila i demontirala jedna austrijska kolekcionarska obitelj. Srećom, tada je napravljena i kopija grba koja je ostala deponirana u gradskom muzeju. Ciljevi projekta bili su ponovno umetanje

lunete iznad nadvratnika i montiranje kamenog grba unutar lunete. U tu svrhu injektiranjem je učvršćen zid iznad nekadašnje lunete te izveden iskop u zidu radi pozicioniranja novih lukova portala. Radovima je prethodio precizan projekt temeljen na staroj fotografiji iz 19. stoljeća koja se uz pomoć geodetskoga računalnog programa zarotirala i prilagodila arhitektonskom snimku donjeg dijela portala. Tako su nedostajući lukovi i akroterij bili precizno nacrtani i nakon toga izvedeni u klesarskoj radionici (sl. 17, 18).

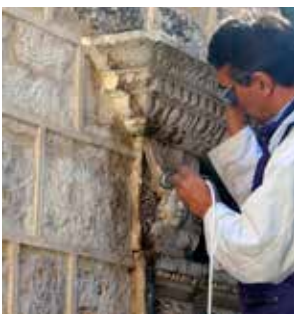
20 Projekt 21: stanje balkona nakon radova
Project 21: condition of balcony after restoration

Kameni gotičko-renesansni balkon na bočnom pročelju zgrade s kavanom „Medulić“ (projekt br. 21) prije konzervatorsko-restauratorskih radova doslovno se raspadao.¹⁸ Bio je to primjer kako jedan sustavan program u ovom slučaju može pomoći u spašavanju teško oštećenih arhitektonskih detalja za čije očuvanje praktički nitko nije bio zainteresiran (sl. 19, 20).

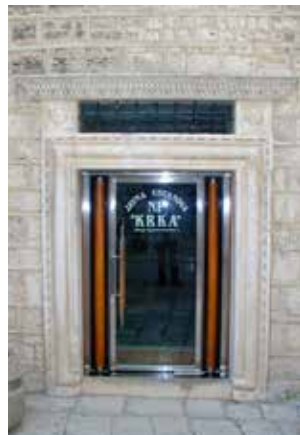
21 Projekt 24: u tijeku čišćenje portala laserom
Project 24: laser cleaning of the portal

Restauracija manirističkog portala (sl. 21, 22) s prijelaza iz 16. u 17. stoljeće na palači Draganić 2005. godine primjer je prve primjene lasera u metodologiji čišćenja kamenih spomenika u povijesti šibenskog konzervatorstva (projekt br. 24).¹⁹

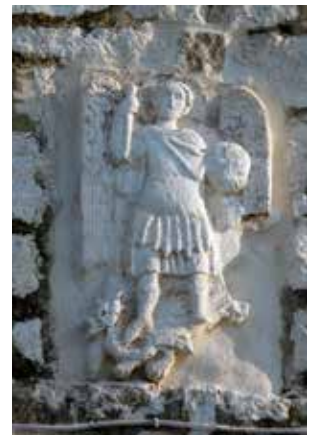
23 Projekt 31: stanje grba prije radova
Project 31: condition of coat of arms before restoration

U sklopu projekta restauriranja teško oštećenoga ranogotičkog grba s prikazom sv. Mihovila iznad gradskih vrata uz Kneževu palaču²⁰ repliciran je izvornik, a kopija pohranjena u čuvaonicu gradskog muzeja (projekt br. 31). Original je cjelovito restauratorski obrađen *in situ*. Prikaz sv. Mihovila inače se nalazi i u logu programa STANADI (sl. 23, 24) pa je ovaj projekt imao i simbolički značaj.

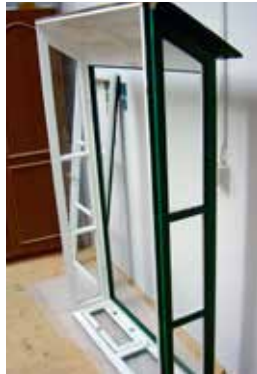
25 Projekt 33: demontaža prozorskih istaka („žburtova“) s drugog kata zgrade

Project 33: disassembling of window niches from the second floor of the building

Dominantnu eksterijernu drvenu baštinu Šibenika čine stare vratnice, gotovo isključivo u prizemljima zgrada. Kod projekta br. 33 radilo se o restauriranju drvenih arhitektonskih elemenata na gornjim etažama pročelja, o dva tzv. „žburta“.²¹ Riječ je o konzolno istaknutim drvenim prozorima koji su bili česti na starim zgradama tijekom 19. stoljeća i početkom 20. stoljeća (sl. 25, 26).

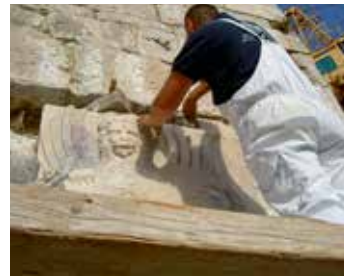
27 Projekt 37: stanje grbova prije radova
Project 37: condition of coats of arms before restoration

Jedan od najzahtjevnijih i najskupljih projekata programa bilo je restauriranje triju kamenih grbova gotičko-renesansnih stilskih karakteristika koji su se nalazili na peterokutnoj kuli tvrđave sv. Mihovila²² (projekt br. 37). Pristupačnost grbovima bila je moguća samo izvedbom posebne radne skele, što je otežavalo demontažu i ponovnu montažu grbova nakon njihove restauracije. Projekt je dugo trajao jer su u početku bila prikupljena sredstva samo za demontažu grbova (sl. 27, 28).

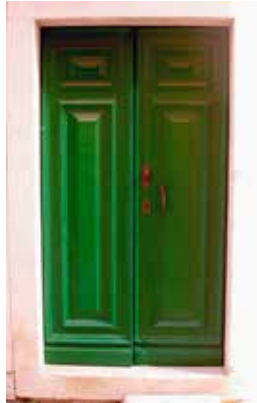
29 Projekt 40: vratnice prije radova
Project 40: doors before restoration

tonskim detaljima, prvenstveno drvenim vratnicama u povijesnoj jezgri koje su zbog materijala bile posebno ugrožene utjecajem atmosferilija i crvotočine. Tako je 2015. godine nastao projekt (br. 40) koji je objedinio čak šest drvenih vratnica s elementima baroka, historicizma i secesije na različitim pozicijama u šibenskoj povijesnoj jezgri²³ (sl. 29, 30).

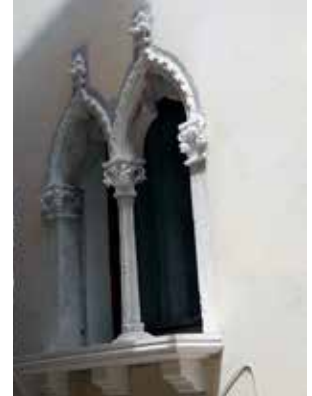
31 Projekt 41: bifora prije radova
Project 41: bifora before restoration

Konzervatorsko-restauratorske intervencije na gotičkoj bifori na kući Blaće²⁴ (projekt br. 41) dugi su niz godina čekale realizaciju, s jedne strane zbog visoke cijene, a s druge strane zbog nemogućnosti pronalaska donatora za ulaganje u arhitektonske detalje na privatnoj zgradi. Na kraju je bifora restaurirana (dijelom rekonstruirana) ponudnim pokroviteljstvom Grada Šibenika, tj. sredstvima gradskog proračuna namijenjenim obnovi detalja u povijesnoj jezgri. Značaj projekta je u povijesnoj i stilskoj valorizaciji bifore atribuirane radionici majstora Jurja Dalmatinca za vrijeme njegovog boravka u Šibeniku oko sredine 15. stoljeća. Bifora (sl. 31, 32) je bila uvelike oštećena i devastirana pa je restauriranje bilo prilično zahtjevno.

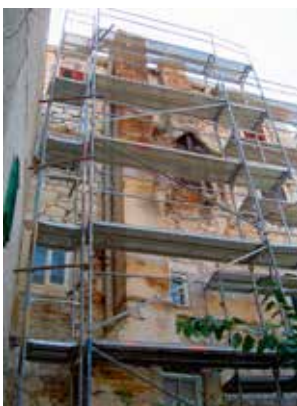
32 Projekt 41: bifora nakon radova
Project 41: bifora after restoration

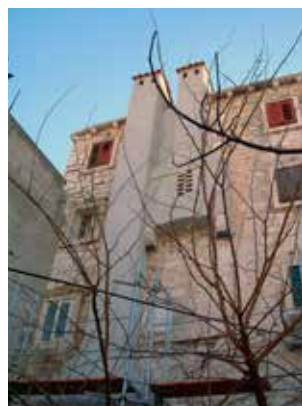
33 Projekt 44: stanje dimnjaka prije radova
Project 44: condition of chimney before restoration

Ovim gradskim pokroviteljstvom realiziran je i projekt obnove (br. 44) dvaju dimnjaka na kući Galera, registriranom kulturnom dobru.²⁵ Bio je to prvi projekt programa koji je obuhvatio i stare dimnjake kao arhitektonske elemente koji su u nestajanju u tijeku recentnih rekonstrukcija i neodržavanja zgrada. Ovdje je riječ o dvama dimnjacima koji se oblikom javljaju tijekom europskog baroka, a takvih je sačuvano svega nekoliko u povijesnoj jezgri grada Šibenika (sl. 33, 34).
