POTRESI NA BANOVINI

STRUČNI ČLANAK

MARIJA Ros KOZARIĆ

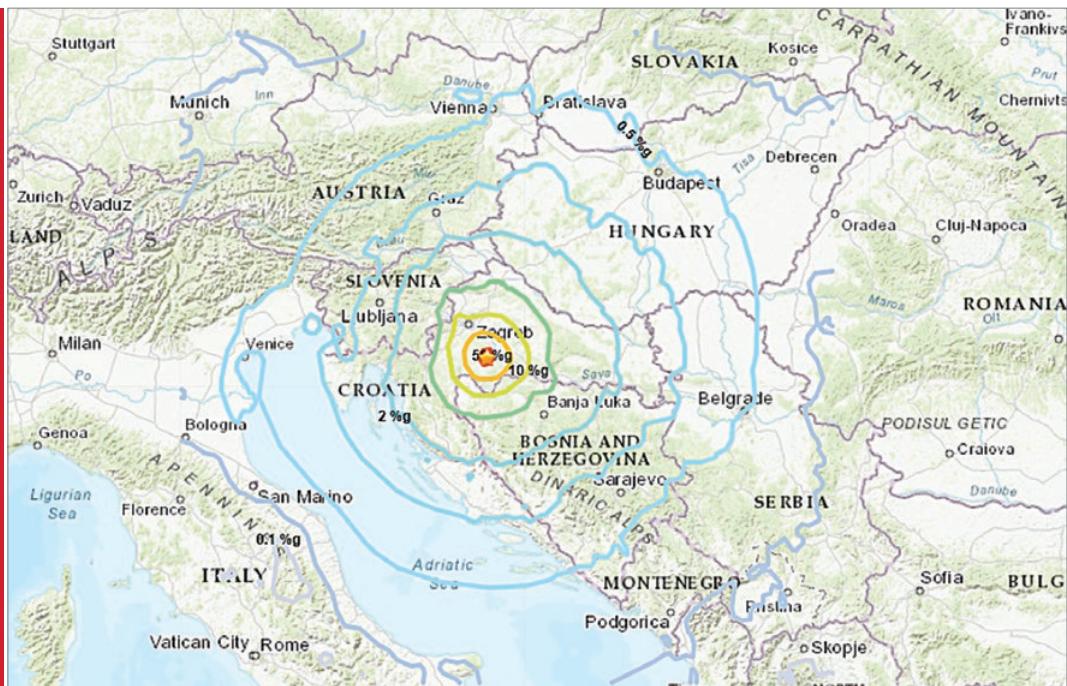
Sl. 1. Karta podrhtavanja tla za vrijeme potresa magnitude 6.2 po Richteru 29. prosinca 2020. godine

Dana 29. prosinca 2020. godine u 12:19 minuta neugodno nas je iznenadio potres magnitude 6,2 po Richteru s epicentrom 5 km jugozapadno od Petrinje (sl. 1). Neugodno, jer nakon poprilično jakih potresa dan ranije, magnituda 5,2 i 5,0, svakako ga nismo očekivali. Prvo pitanje koje se nametnulo: *Zašto opet? Kako to da nam se ovako nešto događa?* Iako svjesni da živimo na trusnom području, nakon zagrebačkog potresa u proljeće 2020.godine nekako smo ipak mislili

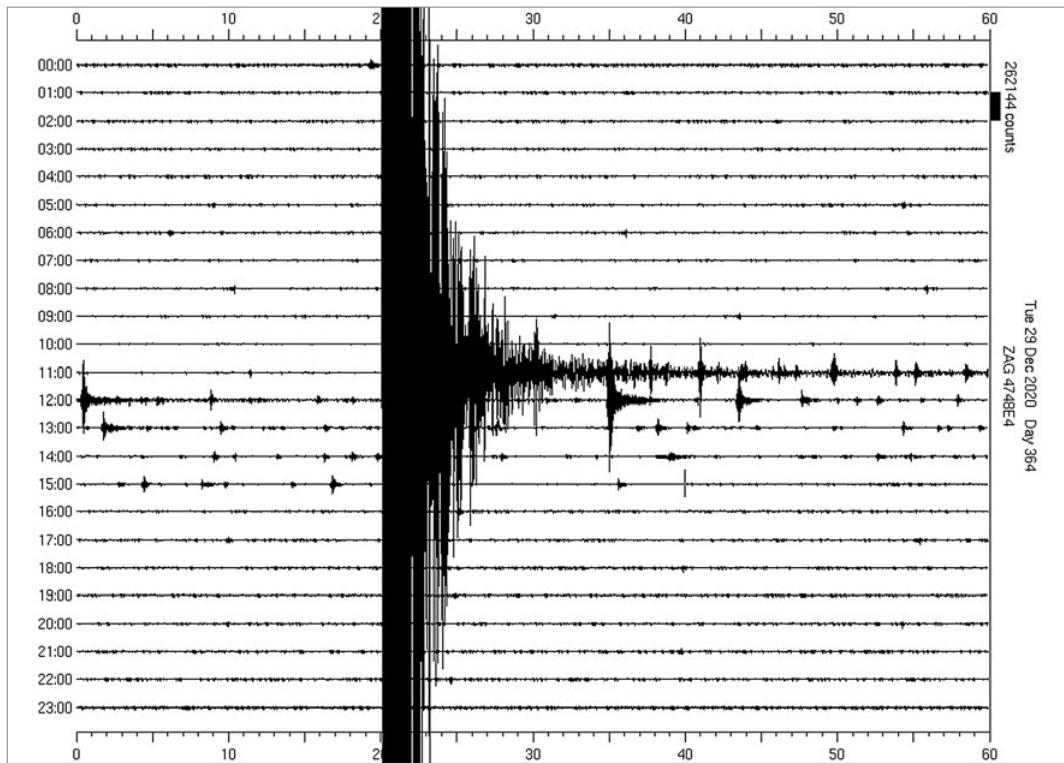
Sl. 2. Zapis seizmograma potresa 29.12.2020. zabilježen na zagrebačkom seizmografu

tlu), prisutnosti podzemne vode i dr. (URL 3). Jačinu potresa mjerimo seizmografom, dok se zapis potresa naziva seismogram (sl. 2).

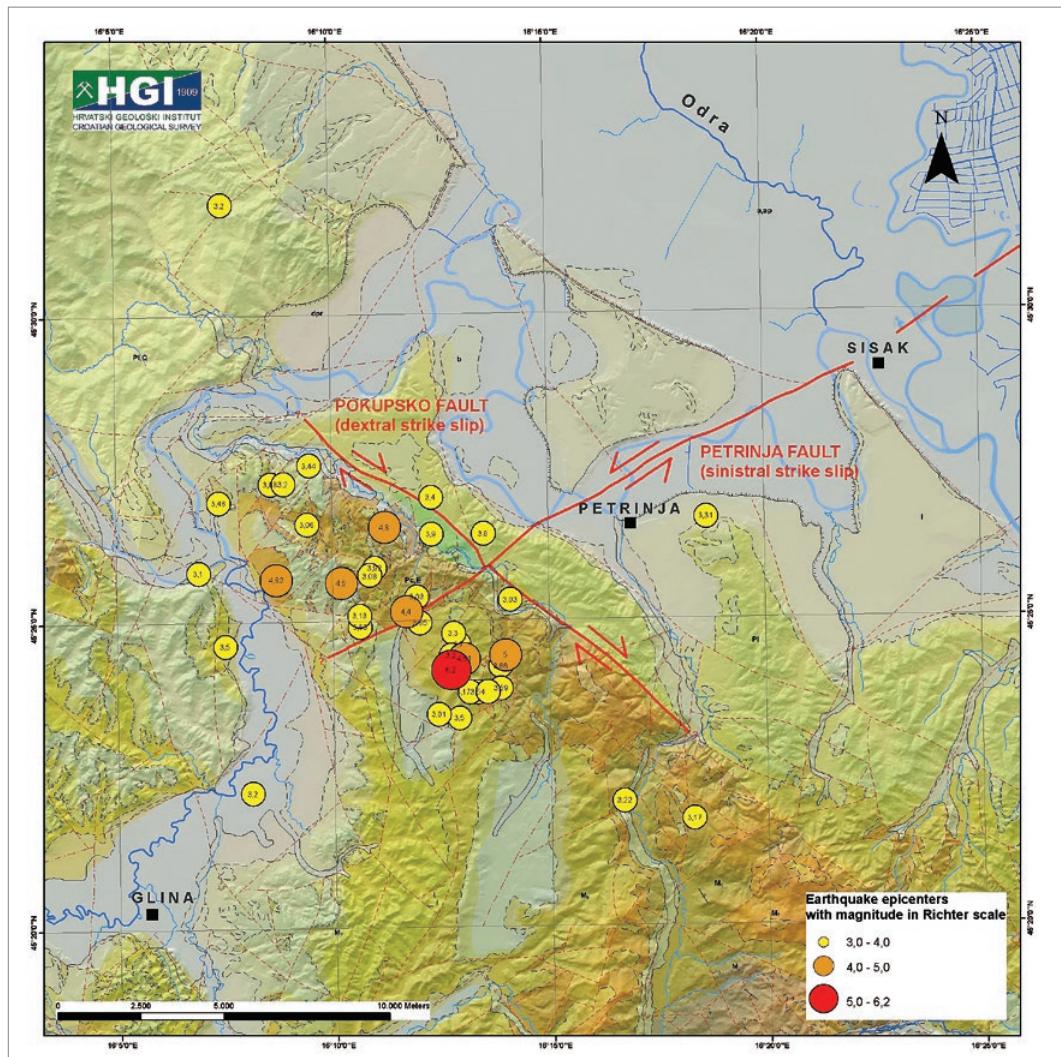
Sl. 3. Petrinjki i pokupski rasjed

kalna rasjeda tzv. strike - slip rasjeda (rasjedi su strukturne jedinice litosfere nastale izdizanjem, spuštanjem ili uzdužnim pomicanjem blokova stijena). Rasjed se pruža smjerom SZ - JI i prolazi Pokupljem, a preliminarni podaci govore da je dužina puknuća rasjeda 25 km (URL 7).

Rasjed se nalazi u zoni kontakta Dinarida i Panonskog bazena (sl. 3). No, iako se potres dogodio na rasjedu, uzrok nastanka je daleko od Petrinje. Jadranska mikroploča se podvlači pod Euroazijsku litosfernou ploču i time uzrokuje sve tektonske pokrete na području zemalja s izlazom na Jadransko more. Rasjedanje je posljedica podvlačenja ploča. Samo

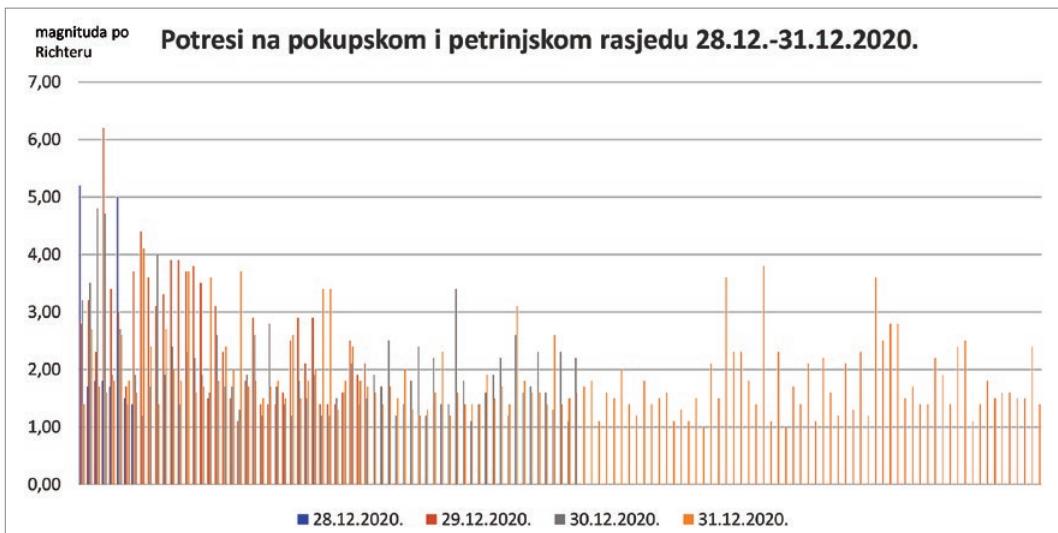
Sl. 4. Potresi na Pokupskom i Petrinjskom rasjedu 28.12.-31.12.2020.

Tlo i dalje podrhtava. Događaju se tzv. *aftershockovi*. Oni su uobičajeni nakon razornih potresa, jer se energija iz unutrašnjosti i dalje oslobađa. Pretpostavka je da će idućih godinu dana na ovom području biti potresa manjih intenziteta. Intenzitet i broj zabilježenih potresa prikazani su na sl. 4 i u tab. 3.

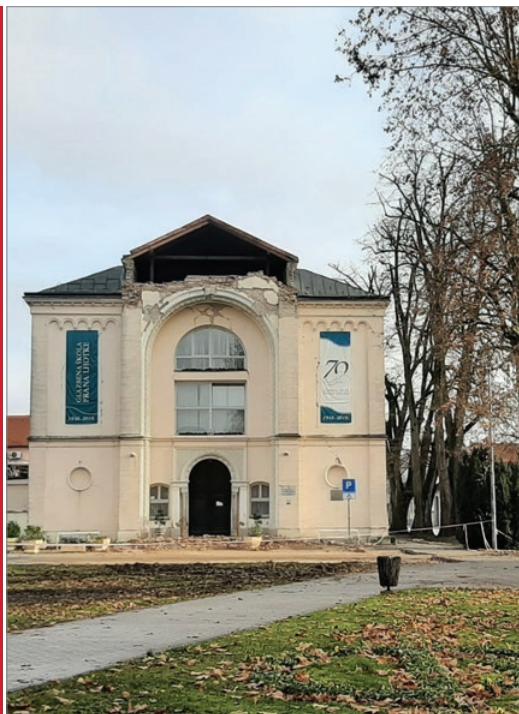
Sl. 5. Glazbena škola Frana Lhotke Sisak
foto: Marija Ros Kozarić

Prikazani su primjeri nekih građevina koje su zbog oštećenja spremne za rušenje ili značajnu obnovu. Glazbena škola u Sisku izgrađena je između 1862. i 1890. godine kao sinagoga. Od sredine 20. stoljeća ovdje se nalazi Glazbena škola. Razorená u potresu 29. 12. 2020. (sl. 5) škola je dobila crvenu naljepnicu. Glazbena škola trenutno radi na drugoj lokaciji te su učenici u mogućnosti pohađati ju.

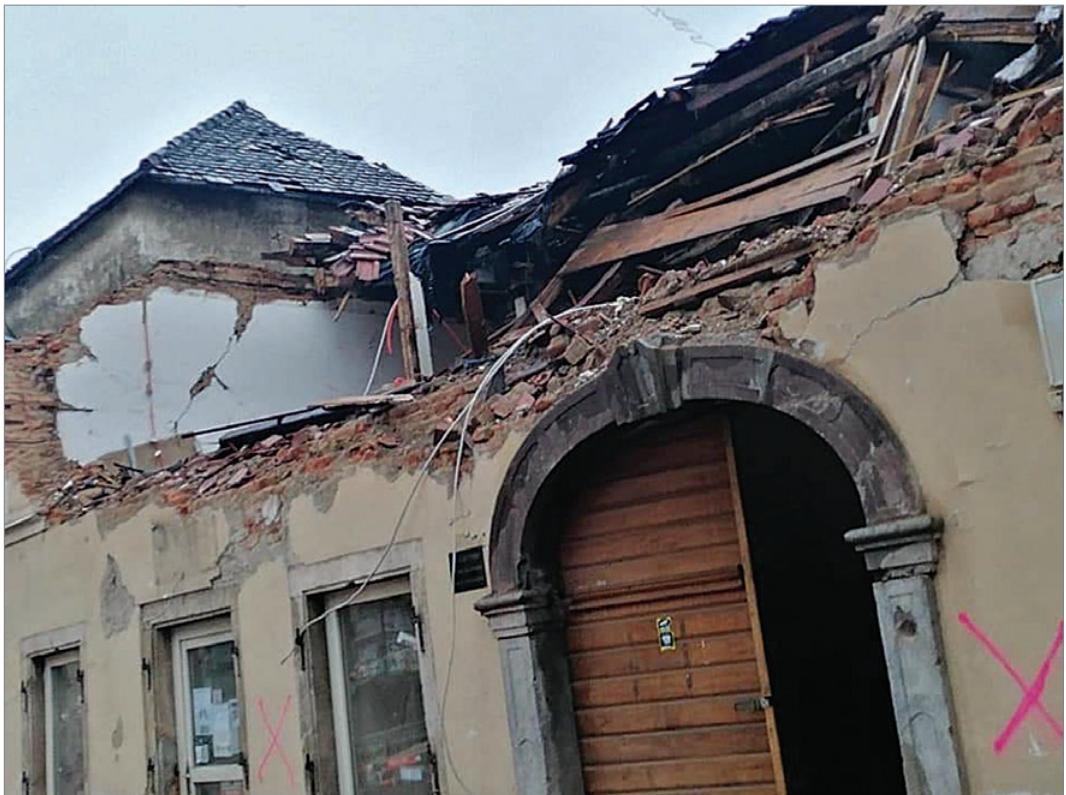
Sl. 7. Građevina oštećena potresom u užem centru Petrinje

Većina stambenih objekata u užem centru Petrinje starija je od 100 godina, te iako je veliki broj obnovljen nakon Domovinskog rata, one su se srušile. U Petrinji gotovo da nema objekta na kojem se nije urušio dimnjak. Na kućama se vide označene crvenih „ikseva“ što znači da su kuće označene kao opasne i predviđene su za rušenje (sl. 7).

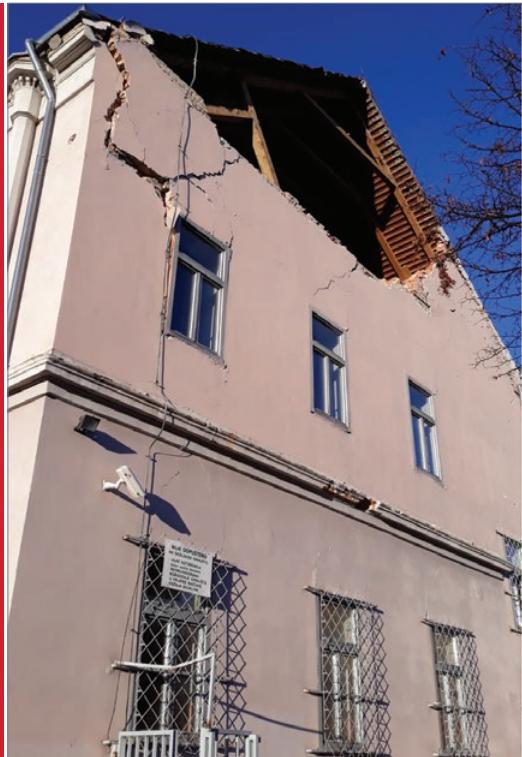
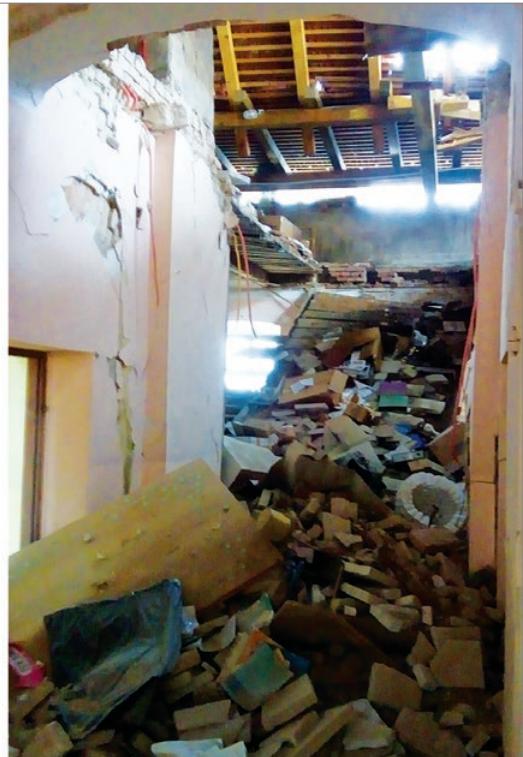
Sl. 8. – I. osnovna škola Petrinja

Oko 1700. godine počinje s radom dvorazredna pučka škola unutar tadašnje utvrde u Petrinji. Nastavu su organizirali Franjevci. To je prvi poznati trag o postojanju škole. Škola je nakon potresa jako stradala (sl. 8).

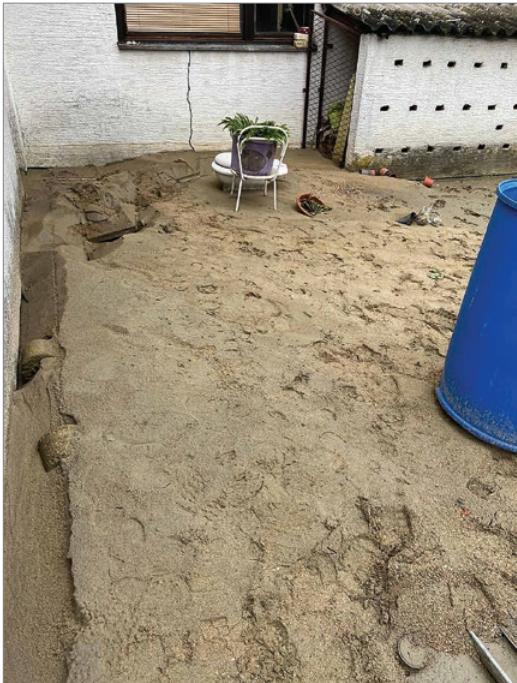
Sl. 9. Likvefakcija - pijesak koji je izšao na površinu zajedno s velikom količinom vode. Fotografija je snimljena u centru Siska, u dvorištu privatne kuće u blizini trgovačkog centra „Interspar“.

Razorni potresi nerijetko za posljedicu imaju i promjene koje su vidljive na tlu i samoj površini: stvaranje pukotina u tlu, klizanje tla, odrone i likvefakciju. Budući je potres zahvatio naseljeno područje u kojem žive ljudi, raspukline su nastale na prometnicama, mostovima i nasipima. Kao posljedica ovog potresa pojavila se likvefakcija (sl. 9 i 10) i tzv. „pješčani ili mulj-

ni vulkani“ i postseizmične usjedne i sufozijske ponikve (sl. 11) (Frangan i dr., 2021). Likvefakcija je proces tečenja podloge usred saturacije sedimenta vodom. Proces je najizraženiji na pjeskovitom i vodom bogatom tlu. Na području Petrinje, Siska i Gline te njihovih okolnih naselja, tlo ispod površine čine naslage pijeska nastale tijekom nekoliko stoljeća plavljenjem rijeka Kupe, Save, Gline i zasićene su vodom. Zadnji primjeri likvefakcije na području Hrvatske sežu u daleku 1880. godinu kada je uočena u obliku „muljnih vulkana“ nakon zagrebačkog potresa. Likvefakcije u Hrvatskoj nije bilo 140 godina (Veinović i dr., 2007). Proces likvefakcije uzrokuje naknadne štete na objektima. Površine na kojima je proces zabilježen su veličine

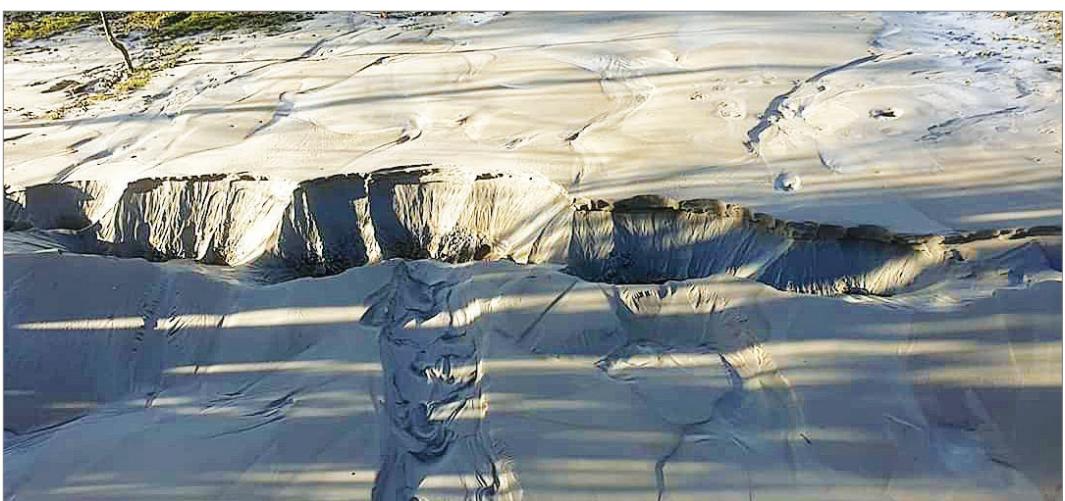
Sl.10. Likvefakcija u selu Palanjek

do nekoliko stotina metara (npr. selo Palanjek je cijelo zahvaćeno tim procesom, a velika područja se nalaze i u selu Brest Pokupski). Likvefakcija je uočena i u selima Mečenčani, Brest Pokupski te sisačkim prigradskim naseljima Galdovo i Topolovac. Pri likvefakciji objekti koji se nalaze na reljefnim uzvišenjima mogu klinznuti (nastaju klizišta) ili može doći do odrona.

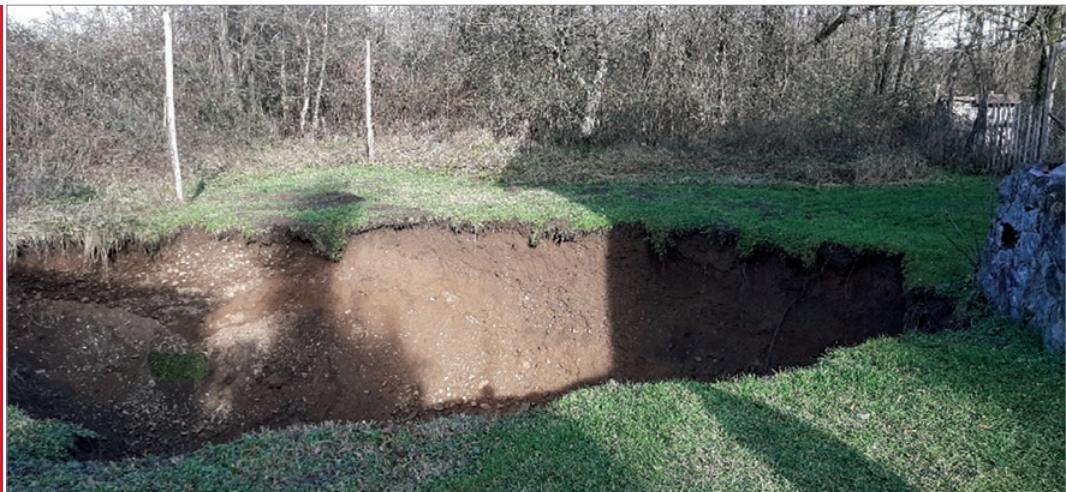
Sl. 11. Ponikva na području sela Mečenčani. Na desnoj strani fotografije vidi se zid kuće do koje se ponikva proširila. Kuća lagano tone u tlo.
foto: Marija Ros Kozarić

Najopasniji površinski oblik su „rupe“, odnosno ponikve okruglog ili elipsastog oblika. Ponikve su velikih dimenzija (najveća i preko 25 m u promjeru), šire se i dalje, a pojavljuje se i nove (sl. 11).

Samo kilometar zračne linije od ponikva u selu Mečenčani, u dolini rijeke Sunje nalazi se izvorište i vodocrpilište „Pašino vrelo“. To je dobar indikator kako je tlo ispod same ponikve zasićeno vodom.

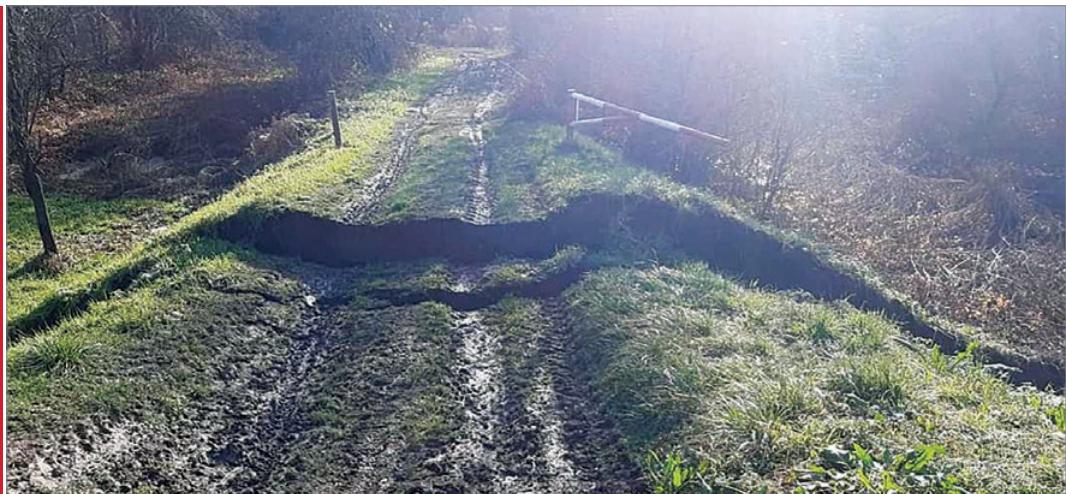
Sl. 12. Nasip u selu Palanjek – puknuća i uleknuća te odranjanje nasipa.
autori: Matea Mihić, Danijela Konjević, Ivan Kostelet

Promjene su nastale na mostovima, nasipima i prometnicama. Najviše je stradao most „Brest“ preko rijeke Kupe u istoimenom selu te nasip u selu Palanjek (sl. 12). Šteta je vidljiva i na nasipu uz rijeku Petrinjičicu. Mnoge prometnice su popucale ili su na njima vidljive pukotine. U potresu je oštećen i sisački stari most.
