Izvorni znanstveni rad
Original scientific paper

O rekonstrukcijskim zahvatima na šibenskom kaštelu sv. Mihovila

About the Reconstruction Works on St. Michael's Fortress in Šibenik

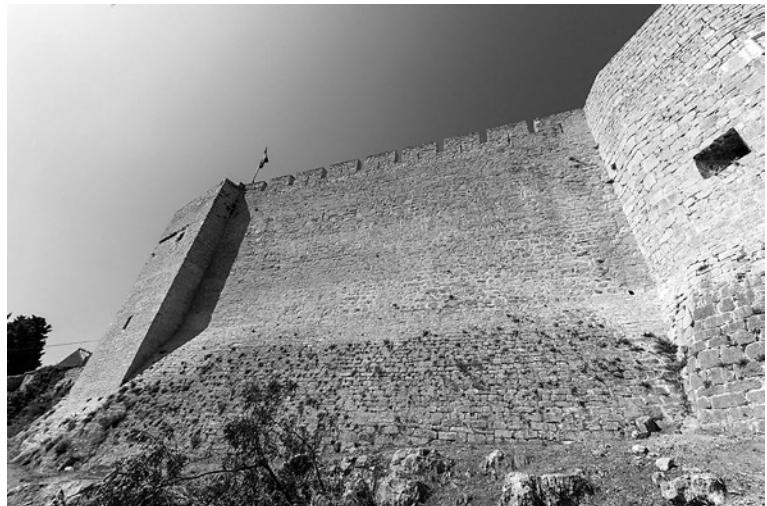
2 Kaštel sv. Mihovila, pozicija dva kruništa na sjeveroistočnom bedemu (foto: Ivo Glavaš)

Position of two crenellations on the southeast curtain wall (photo: Ivo Glavaš)

Početkom 2000-ih godina na završnom dijelu kurtine sjeveroistočnog bedema tvrđave restauriran je niz merlona s otvorima za strijelnice, kao tipično srednjovjekovno krunište, za koje su istraživači pogrešno smatrali da je postojalo na toj razini (sl. 2). Naime, u trenutku kad je vatreno oružje preuzeo glavnu ulogu u ratnim djelovanjima, na srednjovjekovnim tvrdavama i gradskim bedemima napravljene su određene preinake

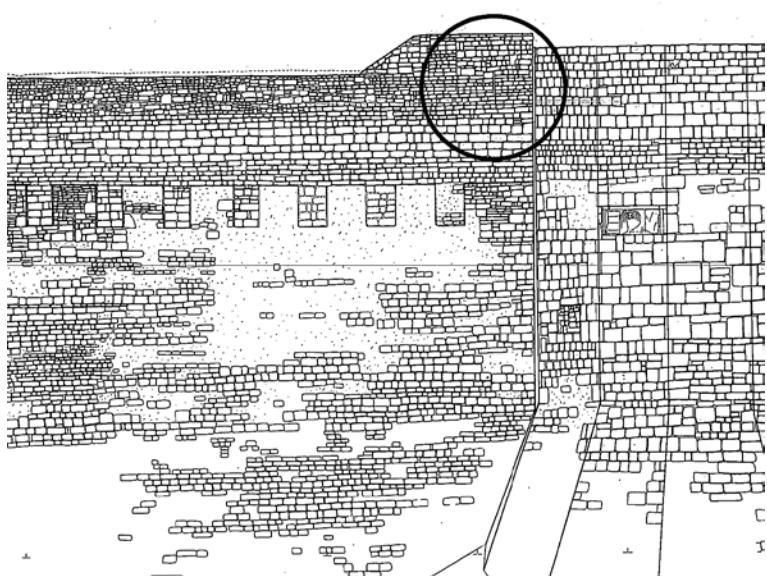
3 Kaštel sv. Mihovila, ostatak puškarnice pri vrhu sjeveroistočnog obrambenog bedema (arhiva Konzervatorskog odjela u Šibeniku)

St. Michael's Fortress, gun hole remains at the top of the northeast curtain wall
(Conservation Department in Šibenik, archive)

zaštitnih puškarnica koje su u gornjem dijelu gotovo potpuno porušene tako da je potreban pažljiv pregled da bi ih se moglo prepoznati.²⁰ Što se može dogoditi prilikom djelomične sanacije i konzervacije oštećenih puškarnica i kako to može izazvati zabunu, najbolje se vidi na primjeru tvrđave u Klisu. Tamo je na sjevernom obrambenom bedemu privremeno saniran niz puškarnica koje nisu u cijelosti obnovljene kao kontinuirani zid prema izvornom stanju, pa se mjestimično može činiti da se radi o srednjovjekovnom kruništu (sl. 4). Očekivano je da se zbog istovrsnog načina zidanja jednostavnih srednjovjekovnih strijelnica na kruništu i puškarnica može dogoditi stanovita zabuna. Međutim, strijelnice nije nikako moguće zamijeniti puškarnicama kod podignute kurtine jer to je bio uobičajen način zidanja i adaptiranja svih tvrđava na Mediteranu u doba ranog novog vijeka. U konkretnom slučaju restauracije kruništa sa strijelnicama, na sjeveroistočnom bedemu tvrđave sv. Mihovila, izostalo je komparativno poznavanje situacije i iskustvo iz drugih mletačkih tvrđava diljem *Stato da Mar*. Na metodološkoj razini, greška se mogla izbjegići tako da je postojeća puškarnica, sačuvana pri vrhu sjeveroistočnog bedema tvrđave, samo konzervirana bez ulaganja u daljnje interpretacijske dubioze.

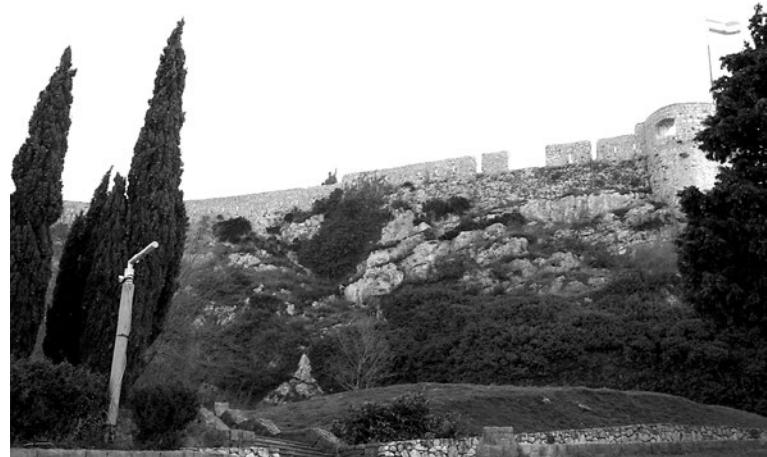
4 Tvrđava Klis, puškarnice na sjevernom bedemu
(foto: I. Glavaš)

Klis Fortress, gun holes on the north curtain wall
(photo: I. Glavaš)

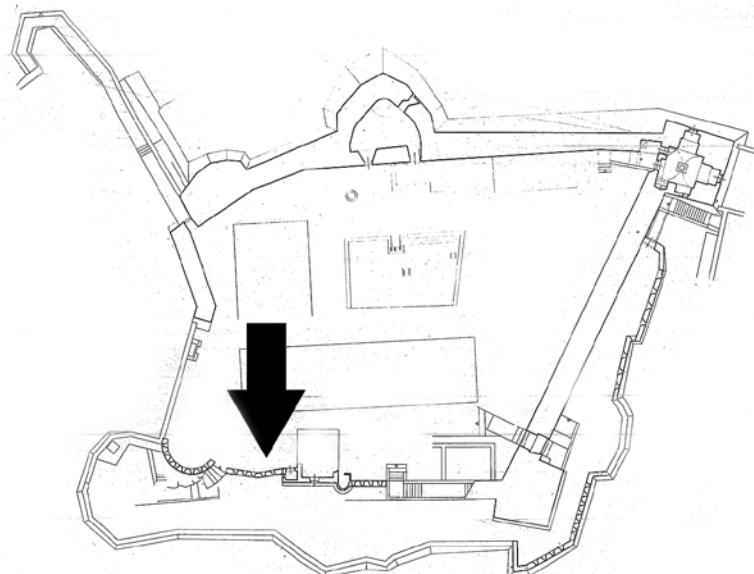
5 Kastel sv. Mihovila, nacrt izvornog stanja jugozapadnog bedema, arhiva Konzervatorskog odjela u Šibeniku

St. Michael's Fortress, drawing of the original southwest curtain wall, Conservation Department in Šibenik, archive

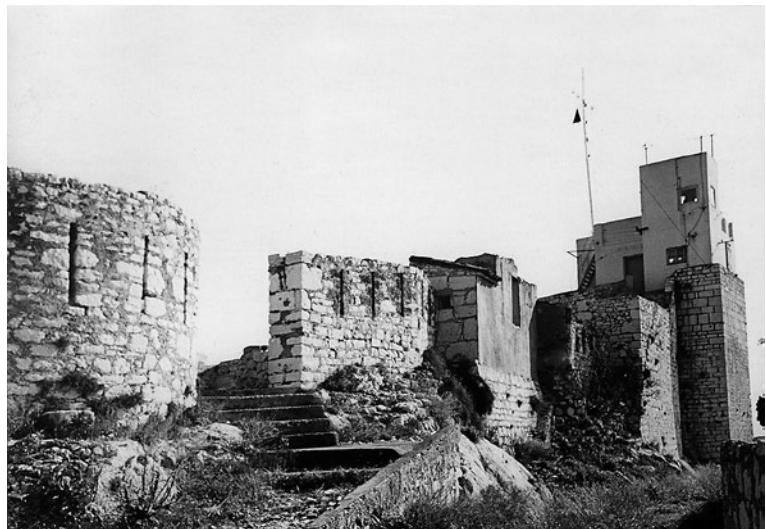
6 Kaštel sv. Mihovila, arhivska fotografija jugozapadnog bedema

St. Michael's Fortress, archival photography of the southwest curtain wall

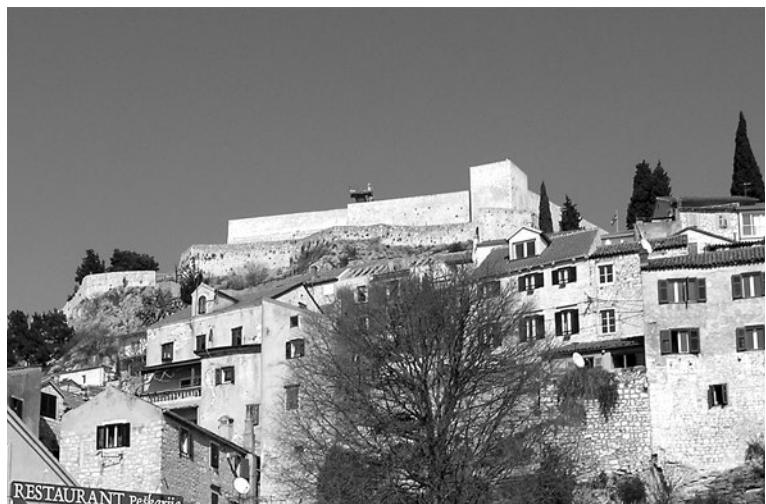
7 Kaštel sv. Mihovila, današnje stanje jugozapadnog bedema (foto: I. Glavaš)

St. Michael's Fortress, southwest curtain wall today (photo: I. Glavaš)

U javnoj polemici oko obnove kaštela sv. Mihovila centralno mjesto zauzima probijanje tri nova servisna ulaza u tvrđavu, od kojih je jedan probijen pri dnu jugozapadnog bedema.³⁰ Na toj strani tvrđave zaista je postojao još jedan ulaz, ali on, naravno, nema nikakve veze s neprimjerrenom intervencijom probijanja bedema tijekom recentnih radova obnove tvrđave. Taj ulaz ima isključivo veze s rušenjem bedema tijekom katastrofalnih eksplozija barutane i njihovog prilagođavanja novonastaloj situaciji. Naime, na Coronellijevim crtežima tvrđave doista se vide stepenice kojima se iz pravca podzida ulazio na jugozapadni bedem tvrđave.³¹ Ostaci tih stepenica otkriveni su u istraživanjima jugozapadnog bedema 1994. godine (sl. 8). Nema nikakve sumnje da se radilo o mletačkim stepenicama koje su sagradene nakon prve eksplozije barutane. Međutim, na tom dijelu bedema, tik uz njih, postojale su još jedne stepenice koje se odlično vide na arhivskim fotografijama za koje je istraživač tvrđave Ćuzela ustvrdio da ih je vrlo teško datirati.³² Dakle, u konzervatorskim istraživanjima s početka 1990-ih godina propuštena je prilika da se interpretira, valorizira i konzervira novovjekovna situacija oko ulaza na ostatke jugozapadnog bedema i da se jasno razdvoje povijesni novovjekovni slojevi kojih je moglo biti najmanje dva.

Restauratorski zahvat kojim se pokušalo uspostaviti jedinstvo „srednjovjekovnog“ stila na jugozapadnom bedemu kaštela sv. Mihovil metodološka je paradigma pristupa obnovi tvrđave. No, niti ta paradigma na tvrđavi nije provedena

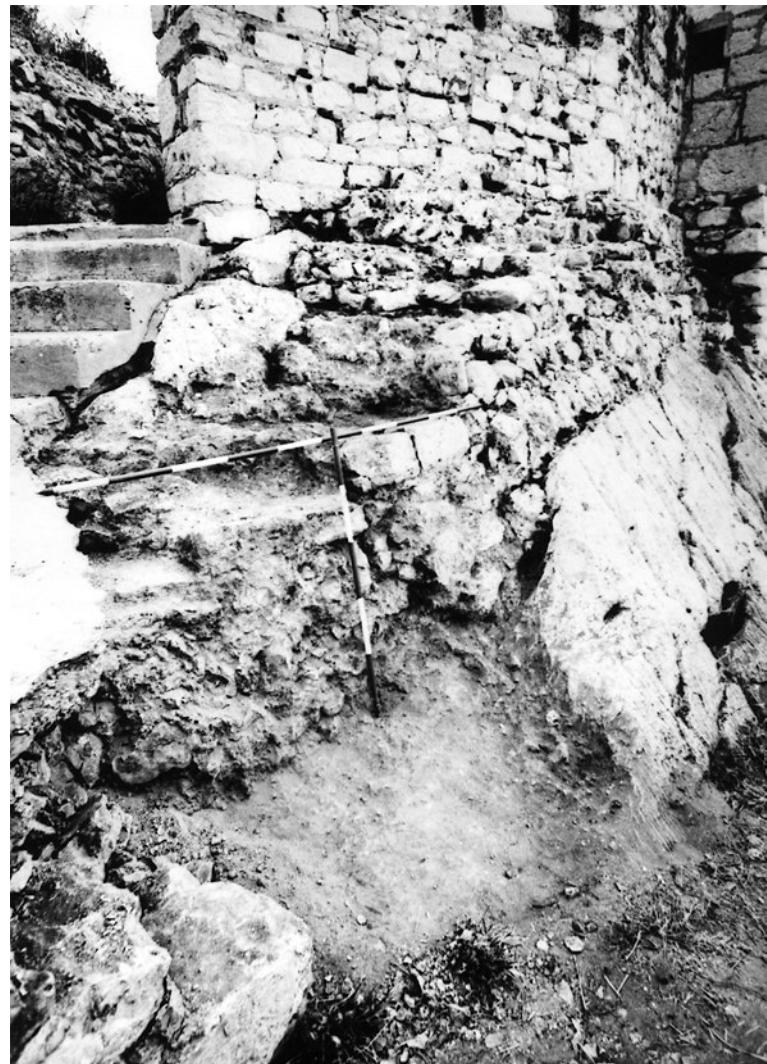
8 Kaštel sv. Mihovila, ostaci stepenica uz jugozapadni bedem (foto: I. Glavaš)

St. Michael's Fortress, staircase remains along the southwest curtain wall (photo: I. Glavaš)

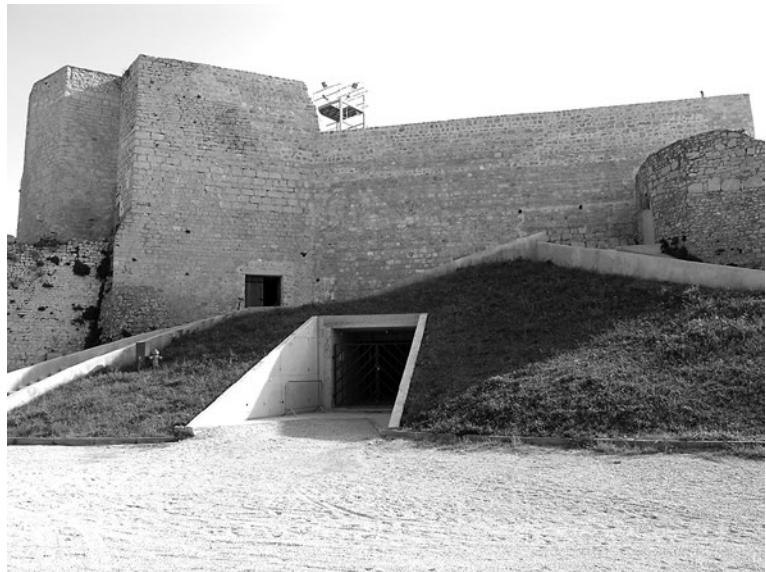
9 Kaštel sv. Mihovila, nove stepenice i servisni tunel ispod sjeverozapadnog bedema (foto: I. Glavaš)

St. Michael's Fortress, new staircase and utility tunnel under the northwest curtain wall (photo: I. Glavaš)

Posebno dramatična preoblikovanja i radikalne zahvate tijekom završne obnove 2014. godine tvrđava je doživjela na svom sjeverozapadnom dijelu. Naime, pored već uobičajenog dizanja potrošenog dijela sjeverozapadnog bedema u punu visinu, u postojećem nasipu ispod bedema sa građen je novi servisni ulaz u formi tunela, a u samom uglu sjeverozapadnog i jugozapadnog bedema potpuno nova kvadratna kula.³⁵ Prema Coronellijevim crtežima tvrđave sv. Mihovila, između sjeverozapadnog bedema i podzida tvrđave u ranom novom vijeku postavljene su dvije topovske bitnice: batteria Barone i batteria Span. Batteria Barone nazivom odmah asocira na buna Christopha Martina von Degenfelda, zapovjednika obrane Šibenika na samom početku Kandijskog rata (1645. – 1669.), pa oko njezine datacije nema nikakve dvojbe.³⁶ Batteria Barone po Coronelliju nalazila se iznad samog sjeverozapadnog podzida tvrđave. Treba naglasiti da je ta

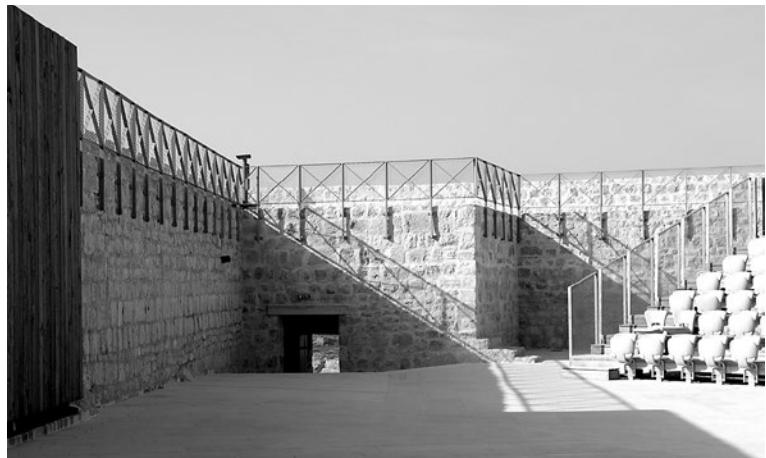
10 Kaštel sv. Mihovila, kvadratna kula na uglu sjeverozapadnog i jugozapadnog bedema (foto: I. Glavaš)

St. Michael's Fortress, square tower on the corner of the northwest and southwest curtain walls (photo: I. Glavaš)

Na toj strani tvrđave dogodio se još jedan, upravo nevjerojatan, restauratorski zahvat. Na samom uglu koji tvore jugozapadni i sjeverozapadni bedem, s unutrašnje strane, sagradena je nova kvadratna kula u punoj visini (sl. 10). Štoviše, kula je sagrađena s unutarnje strane obrambenog bedema kao da se radi o kakvoj kuli u obrambenom bedemu rimskog vojnog logora. Iz dostupne stručne i znanstvene literature nije vidljiv razlog

za takav postupak, niti je na tom mjestu dokazano postojanje kvadratne kule. Istraživač tvrđave Čuzela, nasuprot tome, izrijekom kaže kako niti jedan sačuvani tlocrt kaštela sv. Mihovila na tom mjestu ne potvrđuje postojanje kule.³⁹ Prema dostupnim povijesnim tlocrtima, tvrđava je na tom mjestu završavala oštrim uglom koji su tvorili sjeverozapadni i jugozapadni bedem, a ostaje otvorenno pitanje precizne datacije polukružnog zida s puškarnicama, na jugozapadnom bedemu blizu ugla, koji se vidi na arhivskim fotografijama i nacrtu tvrđave iz 1972. godine Instituta za povijest umjetnosti.⁴⁰ Nova ugaona kula predstavlja novi ulaz na plato tvrđave i čini funkcionalnu cjelinu s pristupnim stepenicama uspostavljenim na izvornom nasipu nekadašnje bitnice Span. To je pojedinačno najproblematičniji zahvat na tvrđavi. Zajedno s gradnjom servisnog tunela u prostoru između sjeverozapadnog bedema i podzida tvrđave, najteži je udarac u povijesno tkivo kaštela sv. Mihovila. Neki od tih zahvata nisu posve ireverzibilni, ali namjenu tog prostora nije moguće promijeniti bez da se poremete osnovni tokovi novog sadržaja u tvrđavi.

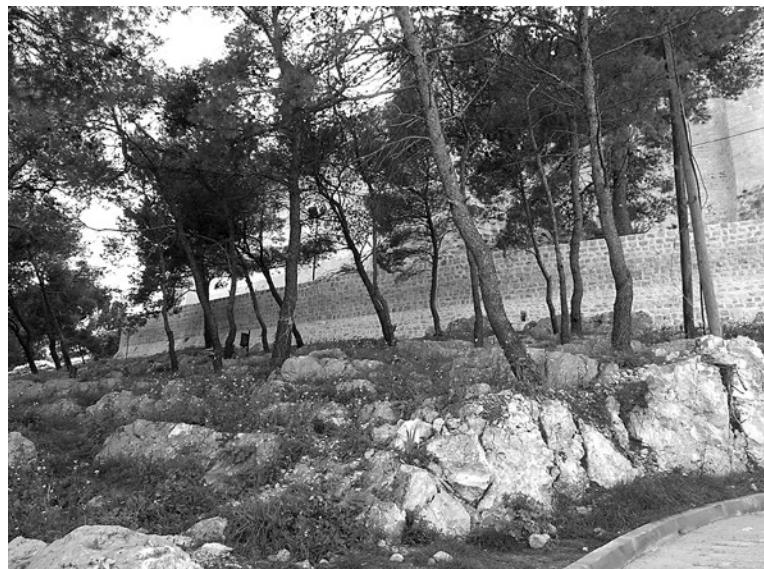
11 Kaštel sv. Mihovila, sjeveroistočni podzid nakon obnove (foto: I. Glavaš)

St. Michael's Fortress, northeast retaining wall after restoration (photo: I. Glavaš)

Posebna su kategorija zahvata na kaštelu sv. Mihovila restauratorski postupci na sjeveroistočnom podzidu i u njegovoj neposrednoj blizini, a koji su se odvijali nakon formalnog otvorenja kaštela sv. Mihovila za posjetitelje 2014. godine. Sjeveroistočni podzid tvrđave naveden je na Coronellijskim nacrtima kao *falsa bragha* i prikazan je prilično precizno u odnosu na stvarno stanje na terenu.⁴¹ Manja odstupanja od stanja na terenu odnose se na mjesto spoja sjeveroistočnog podzida i poligonalne kule u formi barbakana na krajnjoj sjeveroistočnoj točki tvrđave. Taj sjeveroistočni prostor tvrđave obrambeno je bio vrlo osjetljiv jer je zbog malog nagiba terena neprijatelj lako mogao prići kaštelu sv. Mihovila.⁴² Sjeveroistočni podzid izvorno je na nekim mjestima imao pokos koji je sagraden kako se zid, zbog nalijeganja na stijenu i pod teretom nasipa, iznutra ne bi urušio. Međutim, treba nglasiti da pokos na sjeveroistočnom podzidu nije bio kontinuiran, a identičnu situaciju imamo na jugoistočnom i jugozapadnom podzidu tvrđave. Restauratorskim zahvatom u novije vrijeme sjeveroistočni podzid u potpunosti je izведен s pokosom, a zidan je pravilnim kamenjem slaganim u ujednačenim redovima, što uopće ne odgovara

izvornom stanju (sl. 11). Naime, vanjsko lice sjeveristočnog podzida gotovo uopće nije postojalo, a kako je ono izgledalo može se samo naslutiti na manjem neobnovljenom izvornom dijelu odmah do poligonalne kule (sl. 12). Na tom dijelu nema ni pokosa niti je kamena struktura tako pravilna kao na restauriranom dijelu zida. Osim toga, negdje po sredini sjeveristočnog podzida izveden je neobičan zaokret bedema u formi „uhu”, koji nema opravdanja u stanju na terenu i povijesnim podacima o tom bedemu (sl. 13). Na tom mjestu postoje kamene stube od vremena kad je tvrđava prestala biti vojni objekt. Nakon restauratorskog zahvata sjeveristočni podzid izgleda kao strano tijelo koje nema nikakve veze s ostalim fortifikacijskim elementima tvrđave. Sam završetak sjeveristočnog podzida je improvizacija, s obzirom da taj dio iznad hodne površine s unutrašnje strane podzida uopće nije bio sačuvan pa ne posjedujemo važnu informaciju je li pri kraju podzida bio niz puškarnica, kao što je to slučaj na jugoistočnom podzidu, i kako je uopće na samom završetku sjeveristočni podzid izgledao. Dakle, sjeveristočni podzid posve je proizvoljno restauriran i on danas ni na jedan način ne odgovara izvornoj situaciji. Odgovarajući metodološki postupak za taj dio tvrđave bio je isključivo konzervacija zatečenog, a ne restauracija u nepoznato stanje.

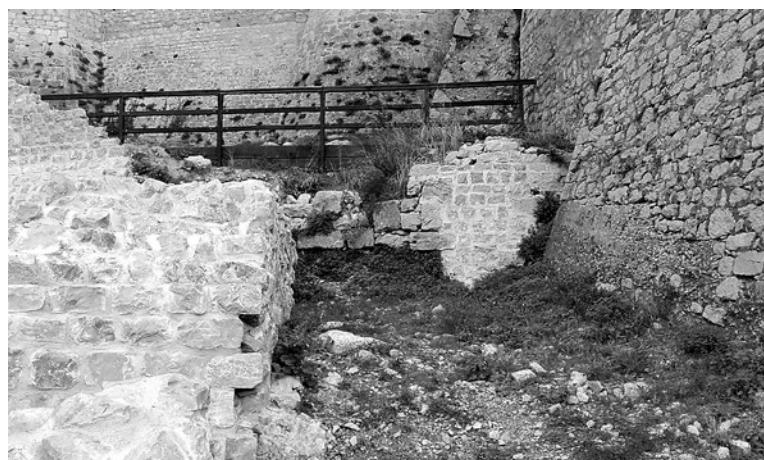
12 Kaštel sv. Mihovila, izvorni ostatak sjeveroistočnog podzida (foto: I. Glavaš)

St. Michael's Fortress, original remain of the northeast retaining wall (photo: I. Glavaš)

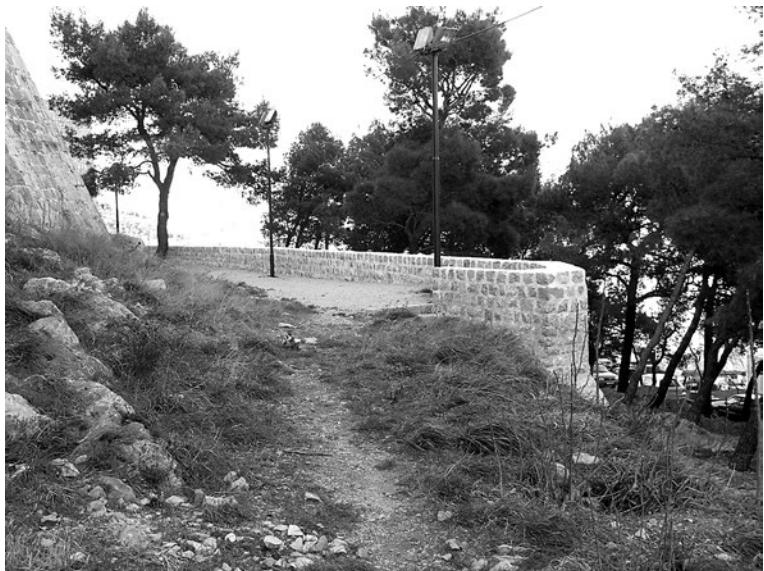
13 Kaštel sv. Mihovila, „uhu“ u središtu sjeveroistočnog podzida (foto: I. Glavaš)

St. Michael's Fortress, "ear" in the centre of the northeast retaining wall (photo: I. Glavaš)

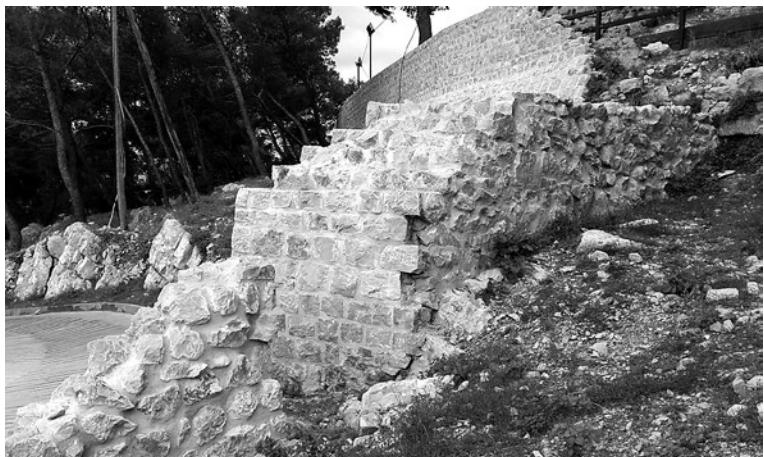
14 Kaštel sv. Mihovila, vanjski obrambeni bedem okomit na sjeveroistočni podzid (foto: I. Glavaš)

St. Michael's Fortress, outside curtain wall perpendicular to the northeast retaining wall (photo: I. Glavaš)

U neposrednom kontaktu sa sjeveristočnim podzidom, okomito u odnosu na njega prema sjeveroistoku, izgrađen je kraći dio vanjskog obrambenog bedema (sl. 14). Na tom mjestu nije bilo nikakvih arheoloških tragova zidova pa nije jasno temeljem čega je na tom mjestu restauriran prilično debeo zid u formi obrambenog bedema. Je li to bio pokušaj da se izvede restauracija nekadašnjeg obrambenog bedema koji je sagrađen 1657. godine u doba Kandijskog rata i generalnog providura Antonija Bernarda, a pod direktnim nadzorom vojnog zapovjednika Camilla Gonzage?⁴³ Ako jest, možemo reći da se radi o teškoj pogrešci jer taj je bedem djelomično sačuvan pedesetak metara sjevernije, točno na mjestu gdje se spaja s ostacima Dolačkog bedema; upravo onako kako se vidi na svim grafičkim prikazima šibenskih fortifikacija. Njegova je pozicija jasno vidljiva i na arhivskim fotografijama kaštela sv. Mihovila.⁴⁴ Objasnjenje razloga za opisane restauratorske postupke na sjeveristočnom podzidu tvrđave, i gradnja dodatnog dijela bedema okomito na taj podzid, ostat će nepoznаницa i zbog toga što o tim zahvatima nema javno objavljenog stručnog ni znanstvenog materijala.
