## Ivo Glavaš

# O rekonstrukcijskim zahvatima na šibenskom kaštelu sv. Mihovila

About the Reconstruction Works  
on St. Michael's Fortress in Šibenik

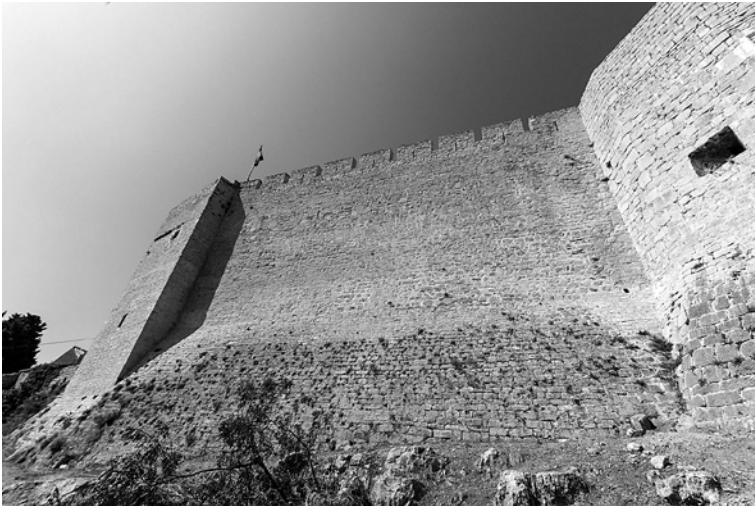
- 2 Kaštel sv. Mihovila, pozicija dva kruništa na sjeveroistočnom bedemu (foto: Ivo Glavaš)

Position of two crenelations on the southeast curtain wall (photo: Ivo Glavaš)

Početkom 2000-ih godina na završnom dijelu kurtine sjeveroistočnog bedema tvrđave restauriran je niz merlona s otvorima za strijelnice, kao tipično srednjovjekovno krunište, za koje su istraživači pogrešno smatrali da je postojalo na toj razini (sl. 2). Naime, u trenutku kad je vatreno oružje preuzelo glavnu ulogu u ratnim djelovanjima, na srednjovjekovnim tvrđavama i gradskim bedemima napravljene su određene preinake

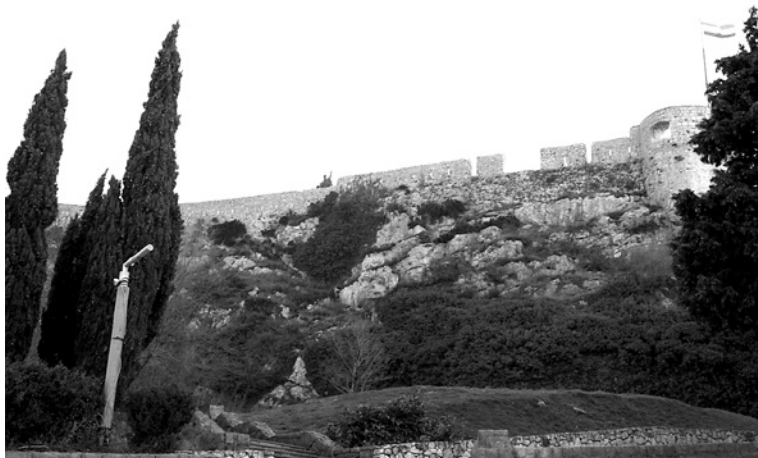
- 4 Tvrđava Klis, puškarnice na sjevernom bedemu (foto: I. Glavaš)

Klis Fortress, gun holes on the north curtain wall (photo: I. Glavaš)

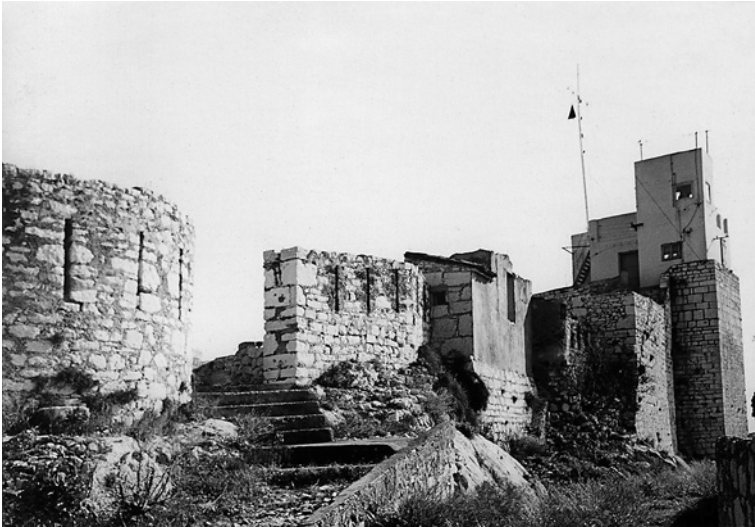
- 6 Kaštel sv. Mihovila, arhivska fotografija jugozapadnog bedema

St. Michael's Fortress, archival photography of the southwest curtain wall

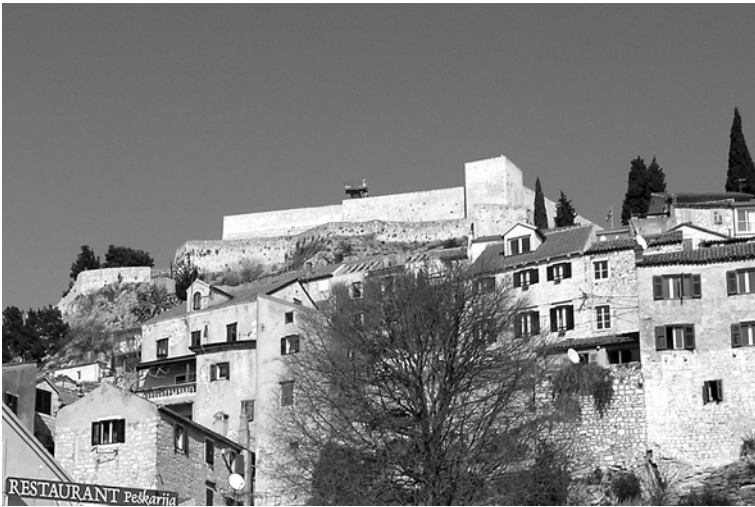
- 7 Kaštel sv. Mihovila, današnje stanje jugozapadnog bedema (foto: I. Glavaš)

St. Michael's Fortress, southwest curtain wall today (photo: I. Glavaš)

Restauratorski zahvat kojim se pokušalo uspostaviti jedinstvo „srednjovjekovnog” stila na jugozapadnom bedemu kaštela sv. Mihovila metodološka je paradigma pristupa obnovi tvrđave. No, niti ta paradigma na tvrđavi nije provedena

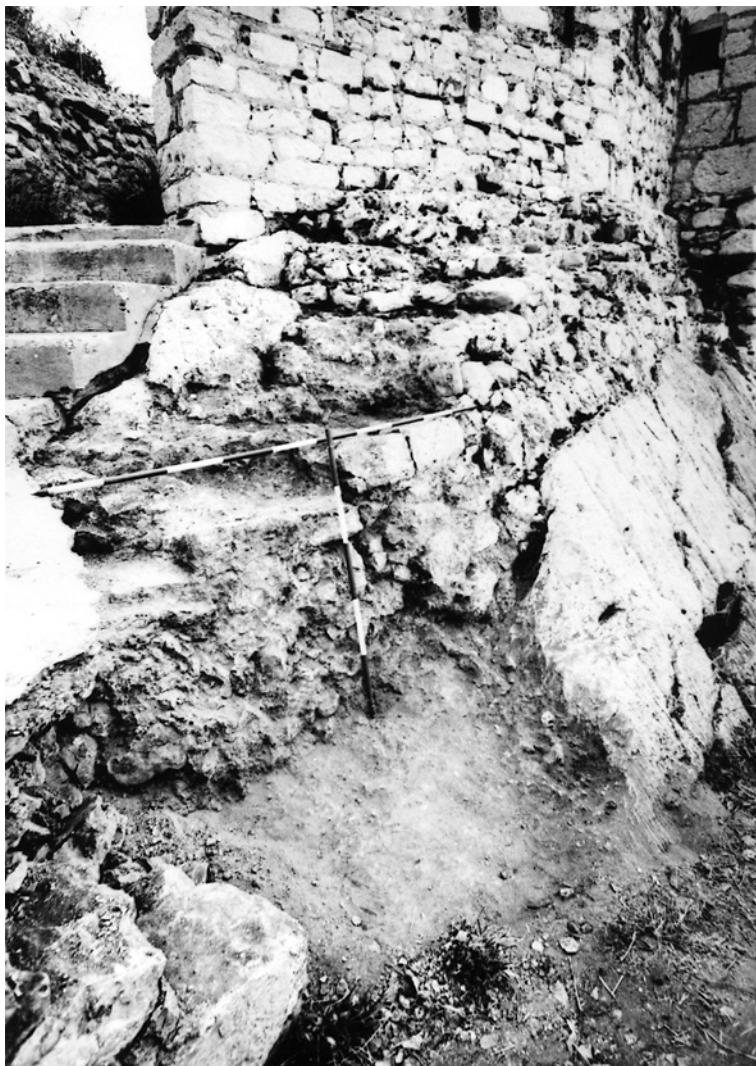
8 Kaštel sv. Mihovila, ostaci stepenica uz jugozapadni bedem (foto: I. Glavaš)

St. Michael's Fortress, staircase remains along the southwest curtain wall (photo: I. Glavaš)

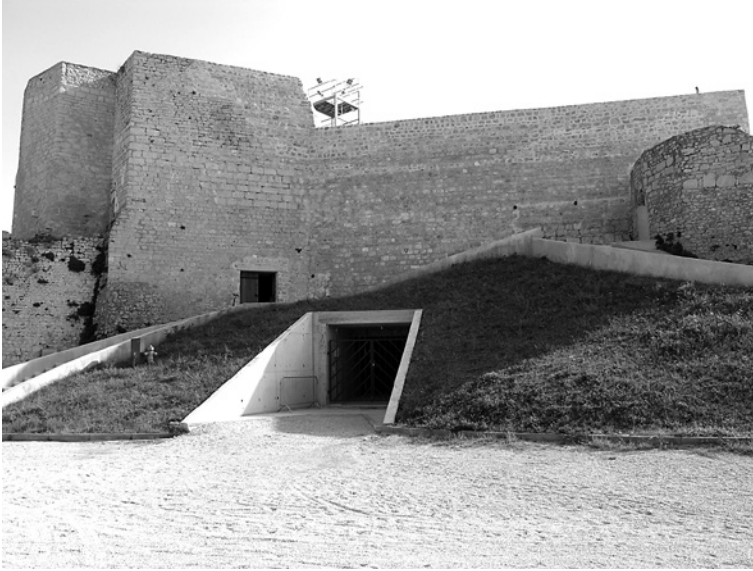
- 9 Kaštel sv. Mihovila, nove stepenice i servisni tunel ispod sjeverozapadnog bedema (foto: I. Glavaš)

St. Michael's Fortress, new staircase and utility tunnel under the northwest curtain wall (photo: I. Glavaš)

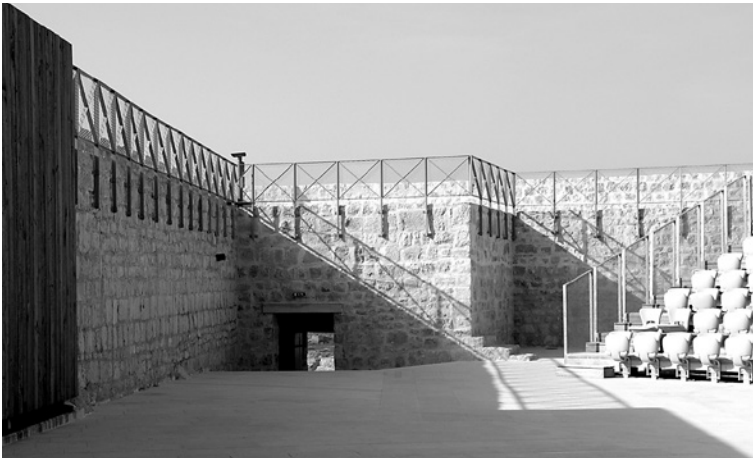
- 10 Kaštel sv. Mihovila, kvadratna kula na uglu sjeverozapadnog i jugozapadnog bedema (foto: I. Glavaš)

St. Michael's Fortress, square tower on the corner of the northwest and southwest curtain walls (photo: I. Glavaš)

Na toj strani tvrđave dogodio se još jedan, upravo nevjerojatan, restauratorski zahvat. Na samom uglu koji tvore jugozapadni i sjeverozapadni bedem, s unutrašnje strane, sagrađena je nova kvadratna kula u punoj visini (sl. 10). Štoviše, kula je sagrađena s unutrašnje strane obrambenog bedema kao da se radi o kakvoj kuli u obrambenom bedemu rimskog vojnog logora. Iz dostupne stručne i znanstvene literature nije vidljiv razlog

za takav postupak, niti je na tom mjestu dokazano postojanje kvadratne kule. Istraživač tvrđave Čuzela, nasuprot tome, izriječno kaže kako niti jedan sačuvani tlocrt kaštela sv. Mihovila na tom mjestu ne potvrđuje postojanje kule.<sup>39</sup> Prema dostupnim povijesnim tlocrtima, tvrđava je na tom mjestu završavala oštrim uglom koji su tvorili sjeverozapadni i jugozapadni bedem, a ostaje otvoreno pitanje precizne datacije polukružnog zida s puškarnicama, na jugozapadnom bedemu blizu ugla, koji se vidi na arhivskim fotografijama i nacrtu tvrđave iz 1972. godine Instituta za povijest umjetnosti.<sup>40</sup> Nova ugaona kula predstavlja novi ulaz na plato tvrđave i čini funkcionalnu cjelinu s pristupnim stepenicama uspostavljenim na izvornom nasipu nekadašnje bitnice Span. To je pojedinačno najproblematičniji zahvat na tvrđavi. Zajedno s gradnjom servisnog tunela u prostoru između sjeverozapadnog bedema i podzida tvrđave, najteži je udarac u povijesno tkivo kaštela sv. Mihovila. Neki od tih zahvata nisu posve ireverzibilni, ali namjenu tog prostora nije moguće promijeniti bez da se poremete osnovni tokovi novog sadržaja u tvrđavi.

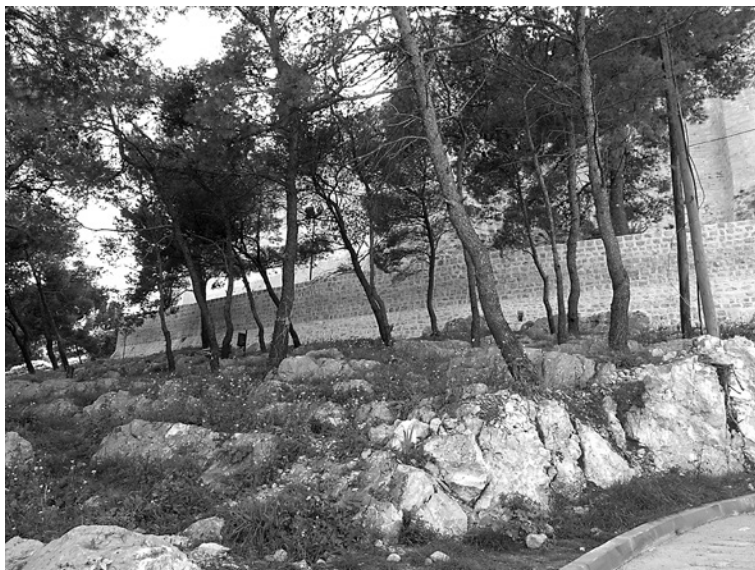
11 Kaštel sv. Mihovila, sjeveroistočni podzid nakon obnove (foto: I. Glavaš)

St. Michael's Fortress, northeast retaining wall after restoration (photo: I. Glavaš)

Posebna su kategorija zahvata na kaštelu sv. Mihovila restauratorski postupci na sjeveroistočnom podzidu i u njegovoj neposrednoj blizini, a koji su se odvijali nakon formalnog otvorenja kaštela sv. Mihovila za posjetitelje 2014. godine. Sjeveroistočni podzid tvrđave naveden je na Coronellijevim nacrtima kao *falsa bragha* i prikazan je prilično precizno u odnosu na stvarno stanje na terenu.<sup>41</sup> Manja odstupanja od stanja na terenu odnose se na mjesto spoja sjeveroistočnog podzida i poligonalne kule u formi barbakana na krajnjoj sjeveroistočnoj točki tvrđave. Taj sjeveroistočni prostor tvrđave obrambeno je bio vrlo osjetljiv jer je zbog malog nagiba terena neprijatelj lako mogao prići kaštelu sv. Mihovila.<sup>42</sup> Sjeveroistočni podzid izvorno je na nekim mjestima imao pokos koji je sagrađen kako se zid, zbog nalijeganja na stijenu i pod teretom nasipa, iznutra ne bi urušio. Međutim, treba naglasiti da pokos na sjeveroistočnom podzidu nije bio kontinuiran, a identičnu situaciju imamo na jugoistočnom i jugozapadnom podzidu tvrđave. Restauratorskim zahvatom u novije vrijeme sjeveroistočni podzid u potpunosti je izveden s pokosom, a zidan je pravilnim kamenjem slaganim u ujednačenim redovima, što uopće ne odgovara

izvornom stanju (sl. 11). Naime, vanjsko lice sjeveroistočnog podzida gotovo uopće nije postojalo, a kako je ono izgledalo može se samo naslutiti na manjem neobnovljenom izvornom dijelu odmah do poligonalne kule (sl. 12). Na tom dijelu nema ni pokosa niti je kamena struktura tako pravilna kao na restauriranom dijelu zida. Osim toga, negdje po sredini sjeveroistočnog podzida izveden je neobičan zaokret bedema u formi „uha”, koji nema opravdanja u stanju na terenu i povijesnim podacima o tom bedemu (sl. 13). Na tom mjestu postoje kamene stube od vremena kad je tvrđava prestala biti vojni objekt. Nakon restauratorskog zahvata sjeveroistočni podzid izgleda kao strano tijelo koje nema nikakve veze s ostalim fortifikacijskim elementima tvrđave. Sam završetak sjeveroistočnog podzida je improvizacija, s obzirom da taj dio iznad hodne površine s unutrašnje strane podzida uopće nije bio sačuvan pa ne posjedujemo važnu informaciju je li pri kraju podzida bio niz puškarnica, kao što je to slučaj na jugoistočnom podzidu, i kako je uopće na samom završetku sjeveroistočni podzid izgledao. Dakle, sjeveroistočni podzid posve je proizvoljno restauriran i on danas ni na jedan način ne odgovara izvornoj situaciji. Odgovarajući metodološki postupak za taj dio tvrđave bio je isključivo konzervacija zatečenog, a ne restauracija u nepoznato stanje.

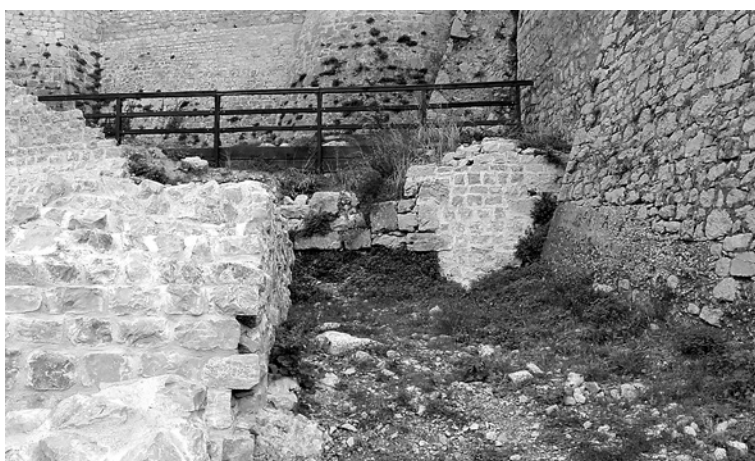
12 Kaštel sv. Mihovila, izvorni ostatak sjeveroistočnog podzida (foto: I. Glavaš)

St. Michael's Fortress, original remain of the northeast retaining wall (photo: I. Glavaš)

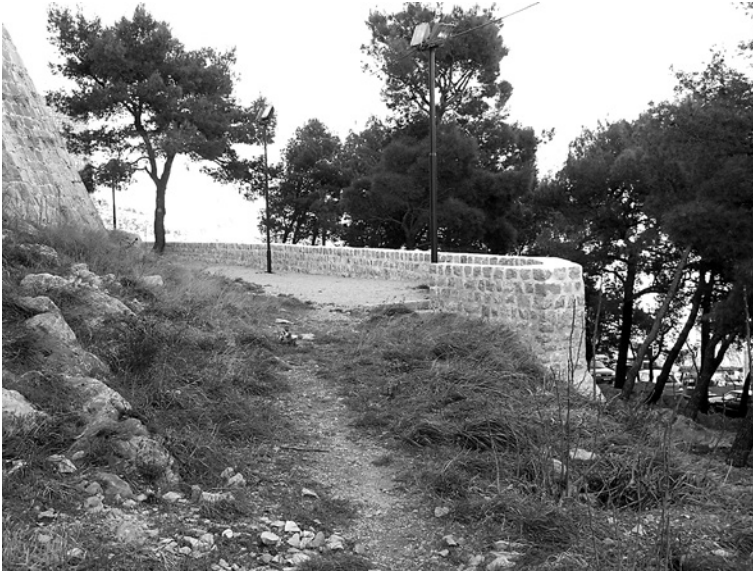
- 13 Kaštel sv. Mihovila, „uho” u središtu sjeveroistočnog podzida (foto: I. Glavaš)

St. Michael's Fortress, "ear" in the centre of the northeast retaining wall (photo: I. Glavaš)

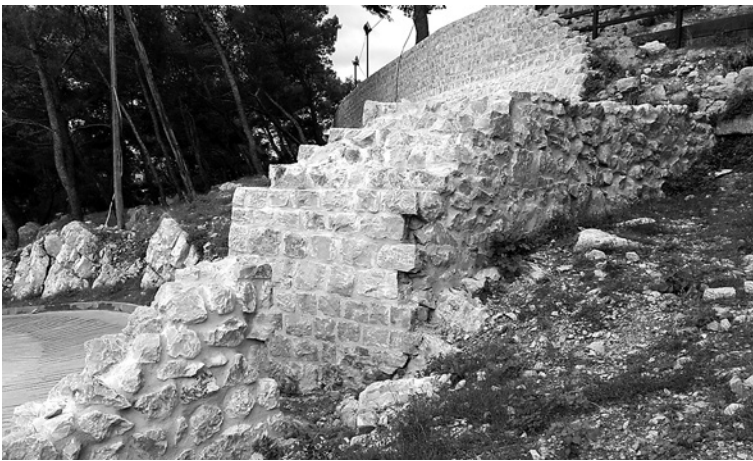
- 14 Kaštel sv. Mihovila, vanjski obrambeni bedem okomit na sjeveroistočni podzid (foto: I. Glavaš)

St. Michael's Fortress, outside curtain wall perpendicular to the northeast retaining wall (photo: I. Glavaš)

U neposrednom kontaktu sa sjeveroistočnim podzidom, okomito u odnosu na njega prema sjeveroistoku, izgrađen je kraći dio vanjskog obrambenog bedema (sl. 14). Na tom mjestu nije bilo nikakvih arheoloških tragova zidova pa nije jasno temeljem čega je na tom mjestu restauriran prilično debeo zid u formi obrambenog bedema. Je li to bio pokušaj da se izvede restauracija nekadašnjeg obrambenog bedema koji je sagrađen 1657. godine u doba Kandijskog rata i generalnog providura Antonija Bernarda, a pod direktnim nadzorom vojnog zapovjednika Camilla Gonzage?<sup>43</sup> Ako jest, možemo reći da se radi o teškoj pogrešci jer taj je bedem djelomično sačuvan pedesetak metara sjevernije, točno na mjestu gdje se spaja s ostacima Dolačkog bedema; upravo onako kako se vidi na svim grafičkim prikazima šibenskih fortifikacija. Njegova je pozicija jasno vidljiva i na arhivskim fotografijama kaštela sv. Mihovila.<sup>44</sup> Objašnjenje razloga za opisane restauratorske postupke na sjeveroistočnom podzidu tvrđave, i gradnja dodatnog dijela bedema okomito na taj podzid, ostat će nepoznata i zbog toga što o tim zahvatima nema javno objavljenog stručnog ni znanstvenog materijala.
